**LAUDO DE INSPEÇÃO PREDIAL**

ARQUIVO PÚBLICO DO ESTADO DO RIO GRANDE DO SUL

| APROV. | | | | N. SIGMA<br><b>ARQUIVOPÚBLICO-2107-01-LAUDO</b> | |

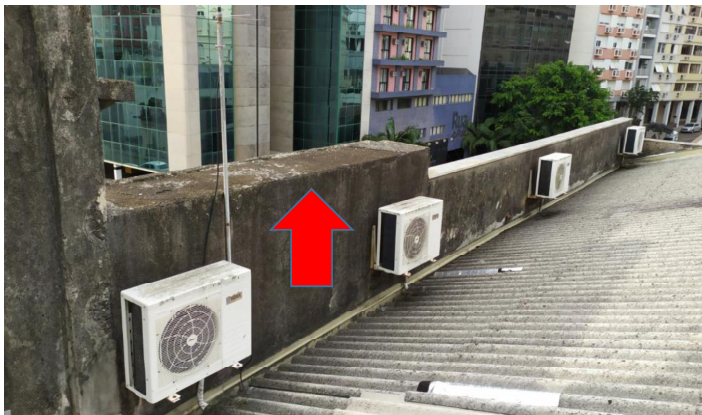
| Não conformidade | Ausência de pingadeiras ou calhas sobre o muro | | |

| Recomendações Técnicas | | <p>- Instalação de pingadeiras ou calhas metálicas para evitar que água de chuva percorra pelo muro;</p> | |

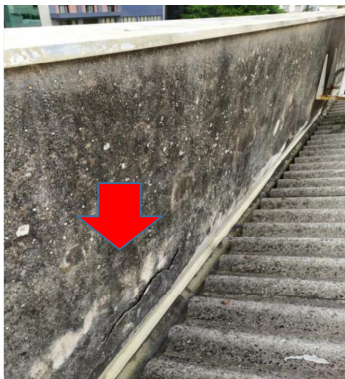
| Não conformidade | Destacamento da camada de revestimento argamassado | | |

| | <b>Recomendações Técnicas</b><br>- Remoção da camada de reboco que se apresenta com elevada porosidade, e aplicação de uma camada com a adequada relação água/cimento, conforme as exigências técnicas legais vigentes; | | |

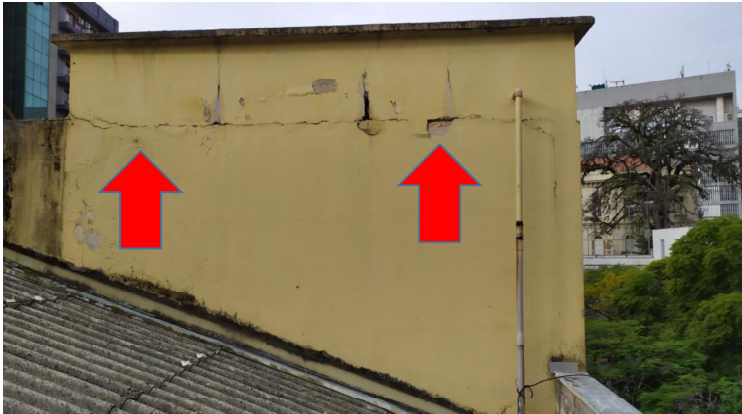
| Não conformidade | Destacamento do reboco e armadura exposta | | | | | | | |

| Recomendações Técnicas | <ul style="list-style-type: none"> <li>- Impermeabilização do reservatório superior;</li> <li>- Remoção da camada de cobrimento danificada;</li> <li>- Escovação e pintura eletrostática da armadura;</li> <li>- Cobrimento com concreto projetado, conforme normas e exigência legais pertinentes;</li> </ul> | | | | | | | |

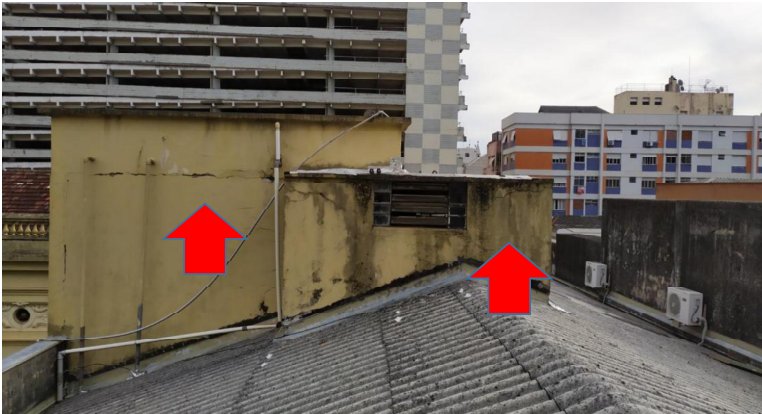
| Não conformidade | Destacamento do reboco, armadura exposta e mancha de umidade | | | |

| | Recomendações Técnicas | | | <ul style="list-style-type: none"> <li>- Impermeabilização do reservatório superior e da laje da casa de máquina;</li> <li>- Remoção da camada de cobrimento danificada;</li> <li>- Escovação e pintura eletrostática da armadura;</li> <li>- Cobrimento com concreto projetado, conforme normas e exigência legais pertinentes;</li> </ul> |

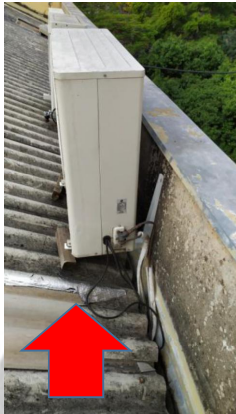
| | | | | | | | | |
|---|---|---|---|---|---|---|---|--|
| Item: | 06 | | | | | | | |
| Não conformidade | Fixação inadequada da unidade condensadora | | | | | | | |
|

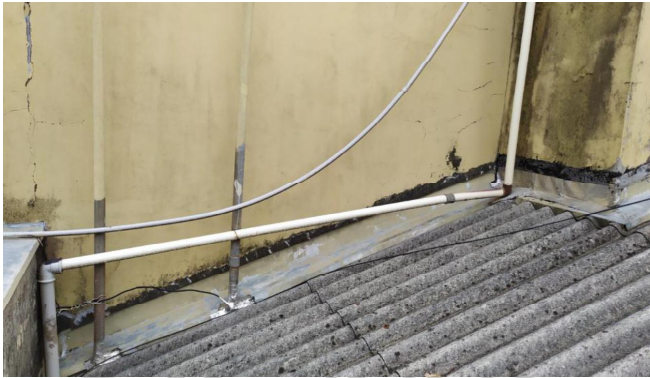
| Não conformidade | Instalações hidrossanitárias inadequadas | | |

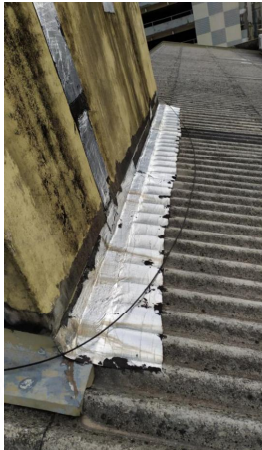
| Não conformidade | Sistema de impermeabilização executado de forma inadequada | | |

| | Recomendações Técnicas | | <p>- Instalação de rufos de maneira adequada de forma a evitar a penetração de água de chuva na junção telha e alvenaria;</p> |

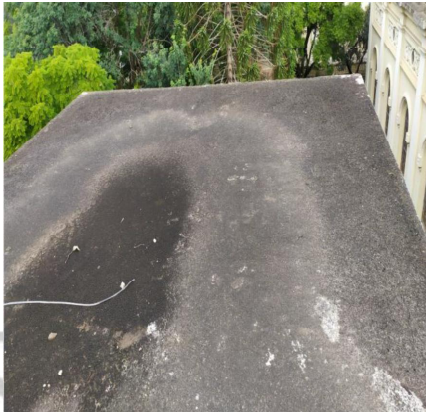
| Não conformidade | Ausência de proteção contra a queda dos usuários na laje do reservatório superior | | | | | | |

| | Recomendações Técnicas | - Instalação de guarda corpo em todo o perímetro da laje do reservatório superior, de acordo com as exigências técnicas legais vigentes; | | | | | |

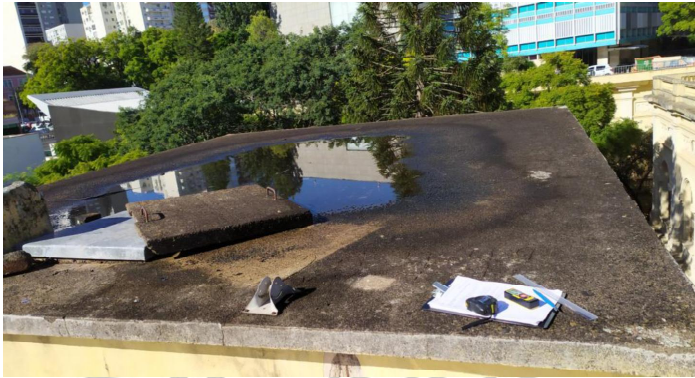
| <b>Não conformidade</b> | | Ausência de impermeabilização na laje de cobertura e no interior do reservatório superior | |

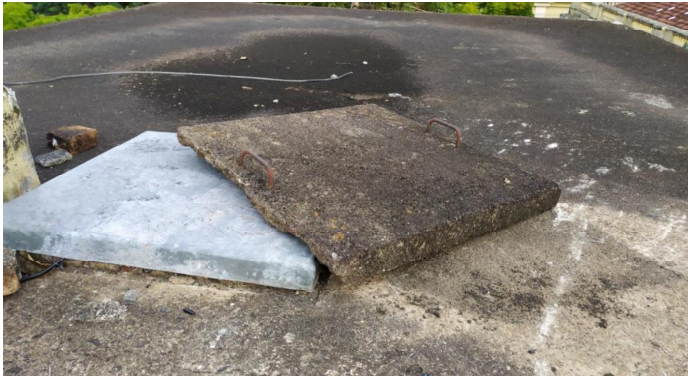
| <b>Não conformidade</b> | Tampa de vedação inadequada do reservatório superior | | |

| | <b>Recomendações Técnicas</b><br>- Instalação de tampa do reservatório superior de forma a evitar a penetração de água de chuva e contaminação da água do reservatório; | | |

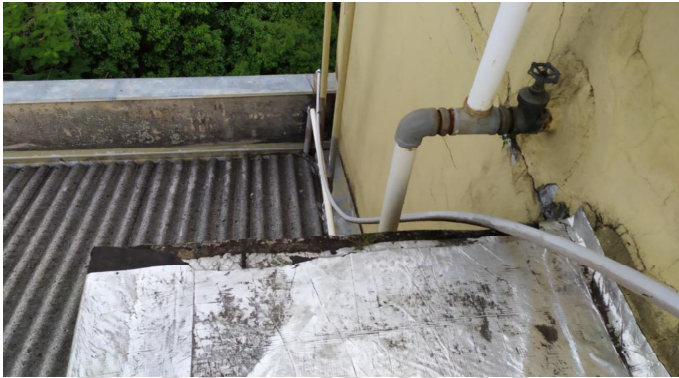
| <b>Não conformidade</b> | | Impermeabilização inadequada da laje de cobertura da casa de máquina | |

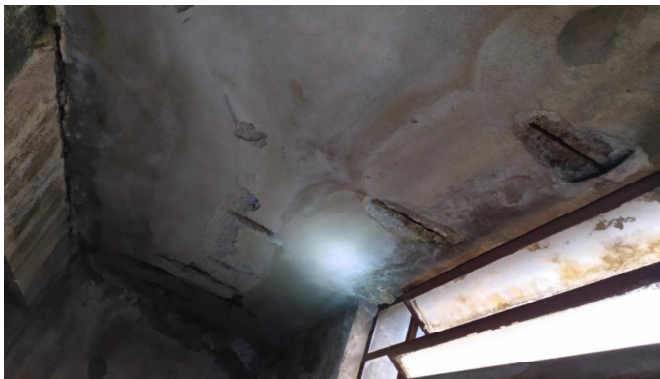
| <b>Não conformidade</b> | | Corrosão da armadura | |

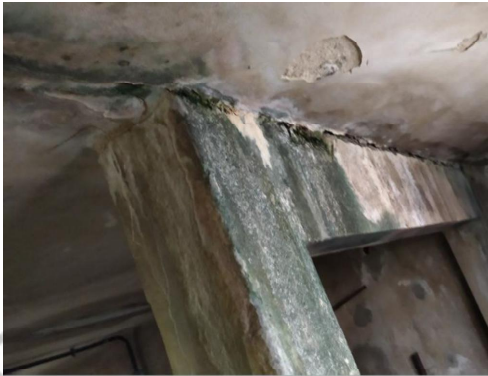
| <b>Não conformidade</b> | | Infiltração de água do reservatório superior | |

| | | <b>Recomendações Técnicas</b><br><br>- Impermeabilização do reservatório superior;<br>- Remoção da camada de cobrimento danificada;<br>- Escovação e pintura eletrostática da armadura;<br>- Cobrimento com concreto projetado, conforme normas e exigência legais pertinentes; | |

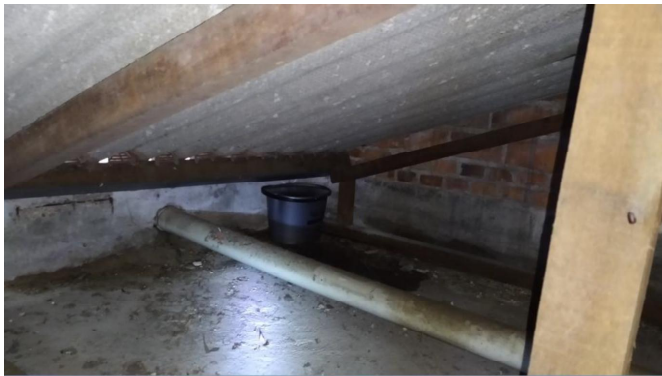
Foto 21

| | | | | | | | |
|---|---|---|---|---|---|---|---|
| Item: | 21 | | | | | | |
| Não conformidade | Infiltração de água pluvial ( Dimensionamento incorreto da calha de captação de água pluvial) | | | | | | |
|

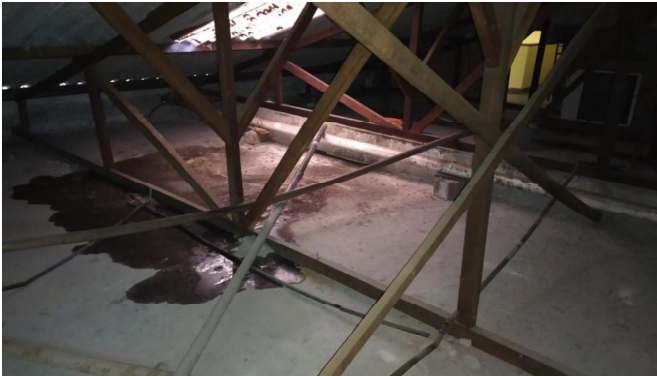
| Não conformidade | Infiltração de água pluvial (Telha danificada) | | | | | | |

| Recomendações Técnicas | - Substituição das telhas danificadas; | | | | | | |

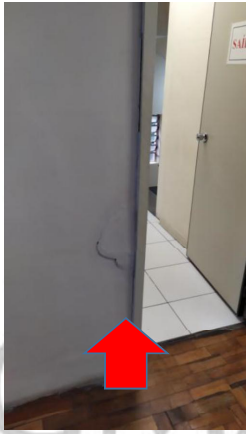
| Não conformidade | Destacamento da camada de reboco | | |

| | | Recomendações Técnicas | - Remoção da camada de reboco que se apresenta com elevada porosidade, e aplicação de uma camada com a adequada relação água/cimento, conforme as exigências técnicas legais vigentes; |

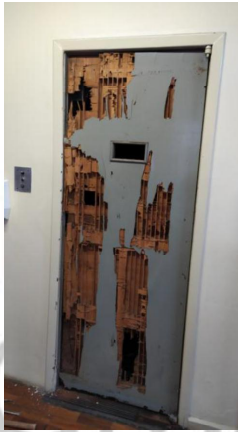
| Não conformidade | Infestação de cupins (porta do elevador) | | |

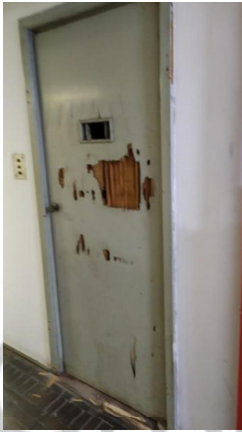
| Não conformidade | Infestação de cupins (porta do elevador) | | | | | | | |

| | <table border="1"> <tr> <td>Localização</td> </tr> <tr> <td>2º pavimento</td> </tr> <tr> <td>Recomendações Técnicas</td> </tr> <tr> <td colspan="2"> - Substituição da porta do elevador;<br/> - Dedetização do local onde apresenta infestação de agentes patogênicos; </td> </tr> </table> | | | Localização | 2º pavimento | Recomendações Técnicas | - Substituição da porta do elevador;<br>- Dedetização do local onde apresenta infestação de agentes patogênicos; | |

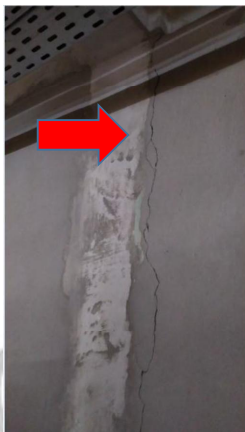
| Não conformidade | Fissura na alvenaria (Ausência de amarração pilar-alvenaria) | | |

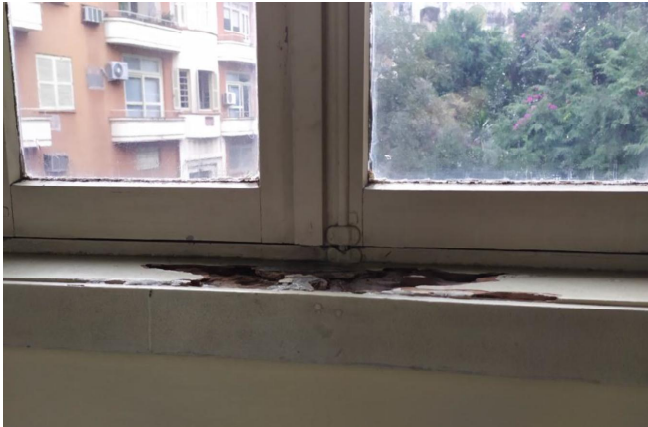
| Não conformidade | Infestação de cupins (esquadria da janela) | | | | | | |

| Recomendações Técnicas | - Restauração da esquadria de madeira da janela;<br>- Dedetização do local onde apresenta infestação de agentes patogênicos; | | | | | | |

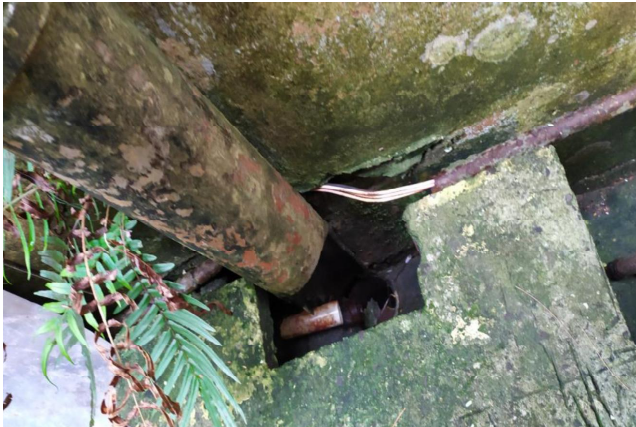
| Não conformidade | Instalações elétricas inadequadas (condutores expostos a intempéries) | | | | | | |

| Recomendações Técnicas | - Elaboração de projeto de instalações elétricas de acordo com a NBR 5410, e dimensionamento adequado de condutos, caixas e quadros para passagem dos condutores elétricos; | | | | | | |

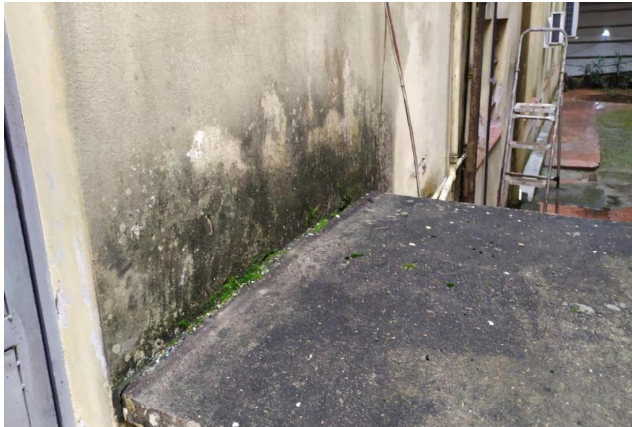
| Não conformidade | Infiltração de água de chuva | | |

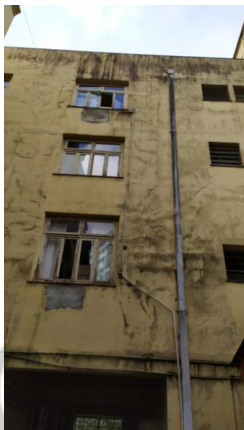
| Não conformidade | Manchas de umidade | | |

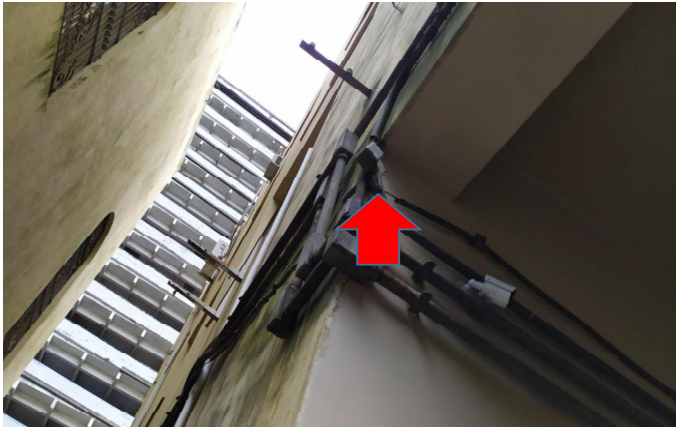
| Não conformidade | Instalações elétricas inadequadas (condutores expostos a intempéries) | | |

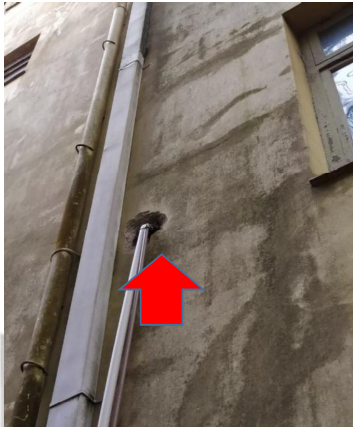
Foto 34

| Não conformidade | Instalações hidrossanitárias inadequadas | | |

| | <b>Localização</b><br>Subsolo<br><b>Recomendações Técnicas</b><br>- Execução e passagem das tubulações hidrossanitárias de acordo com as normas técnicas pertinentes; | | |
