## ANEXO I

### 1. LEVANTAMENTO FOTOGRÁFICO

#### 1.1. Complexo do Departamento de Logística e Patrimônio:

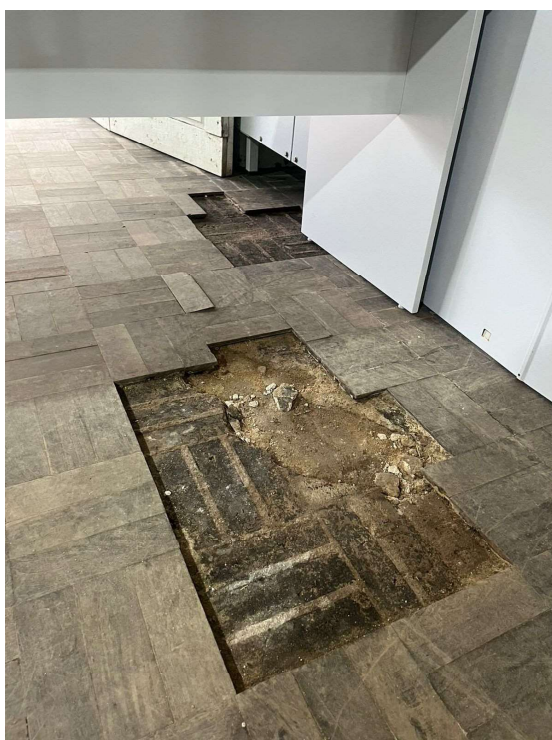
Piso de Parquet afetado pelas enchentes

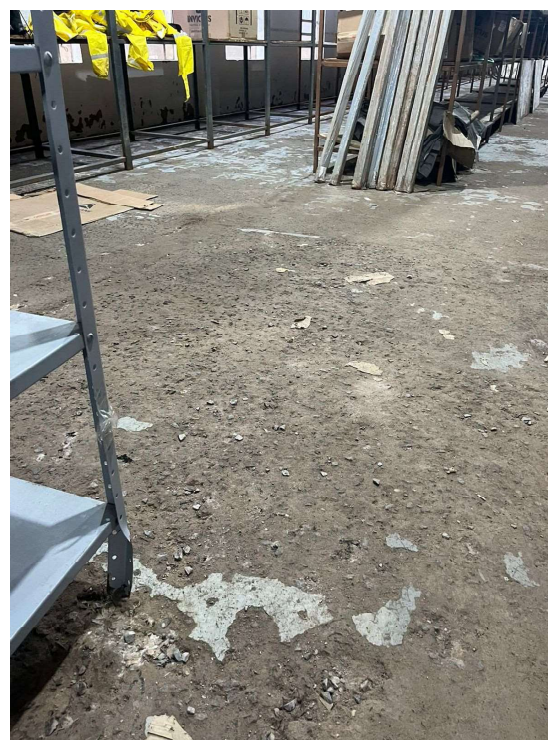
Piso do depósito do CInt.

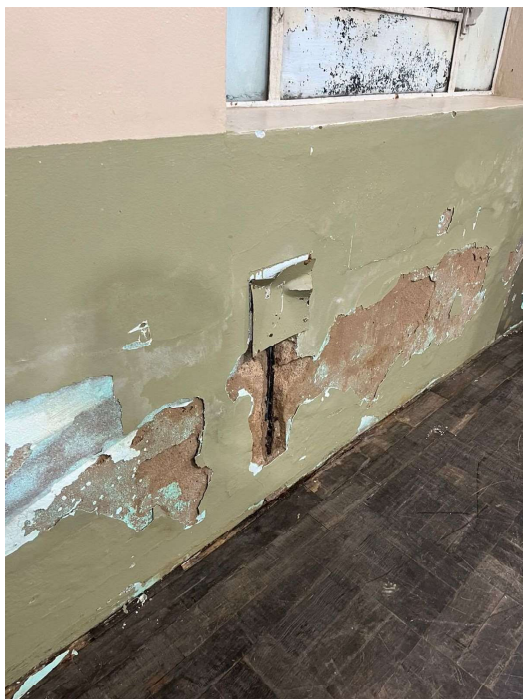
Paredes internas do DLP

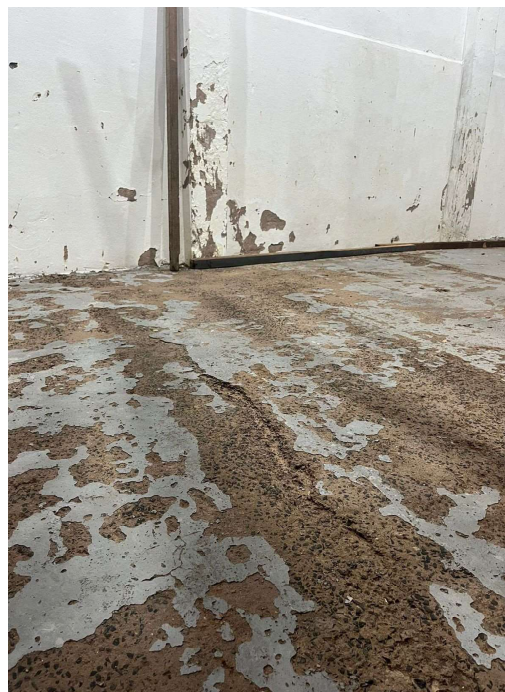
Piso do depósito do CIInt

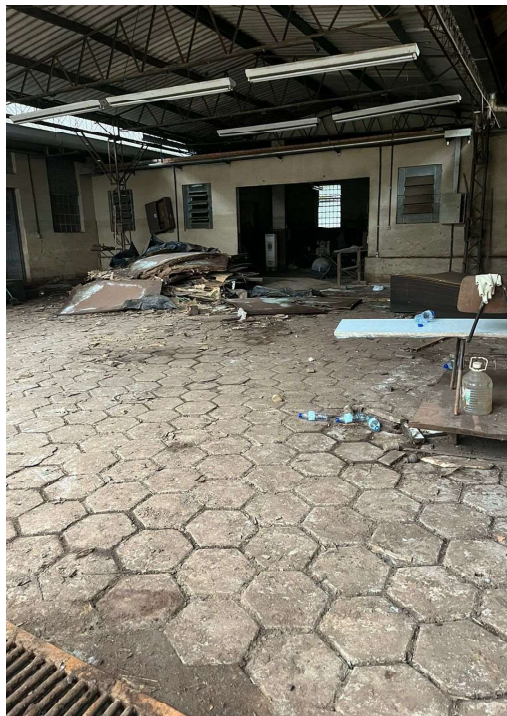
Marcenaria DLP

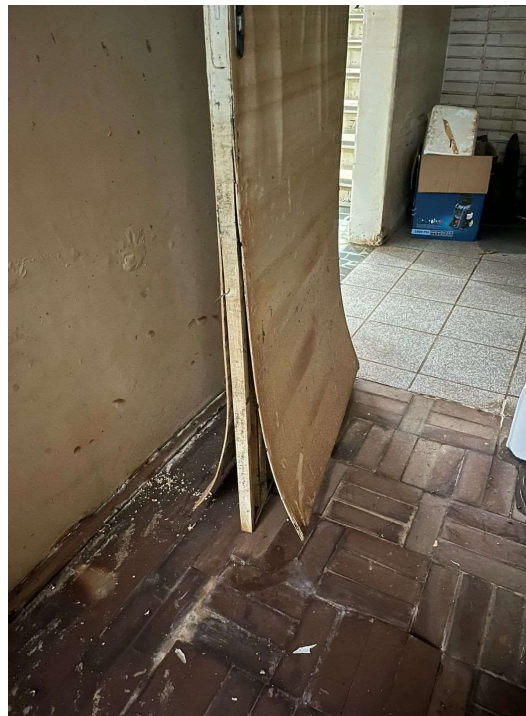
Gráfica DLP

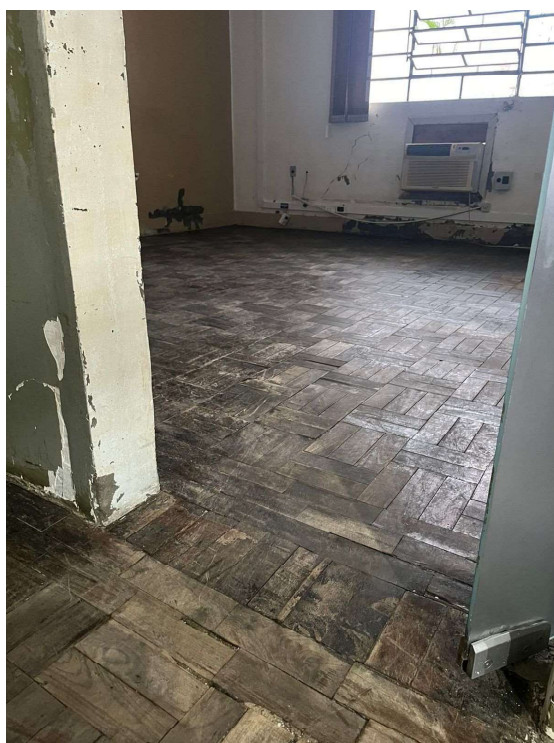
Sala da Correição DLP

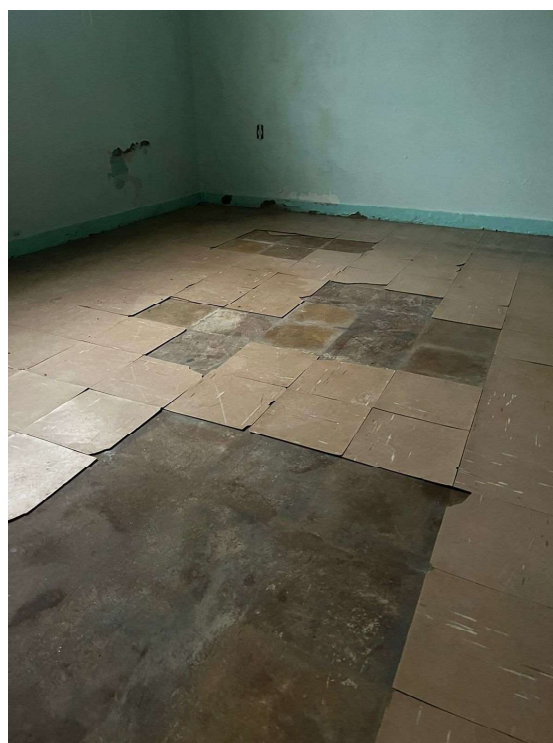
Piso sala interna DLP

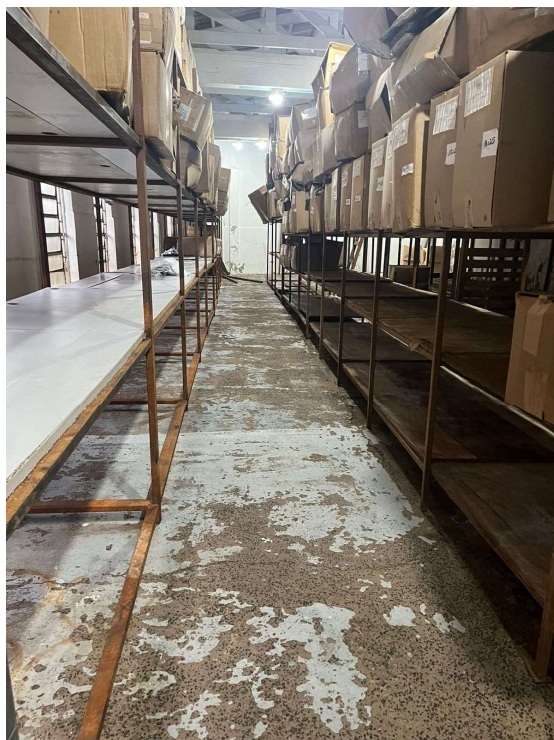
Piso do depósito do Clnt.

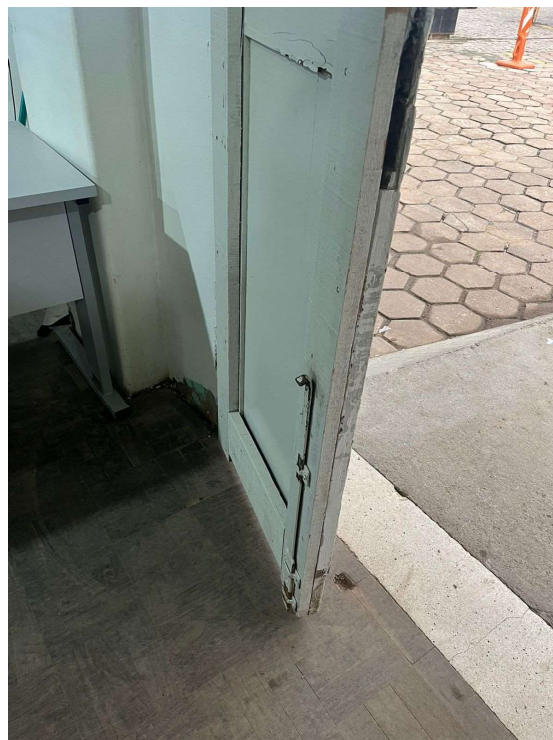
Aberturas DLP

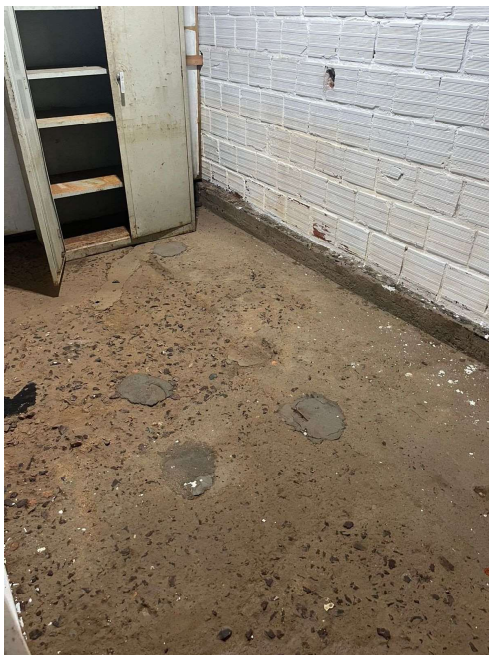
Piso serralheria CO

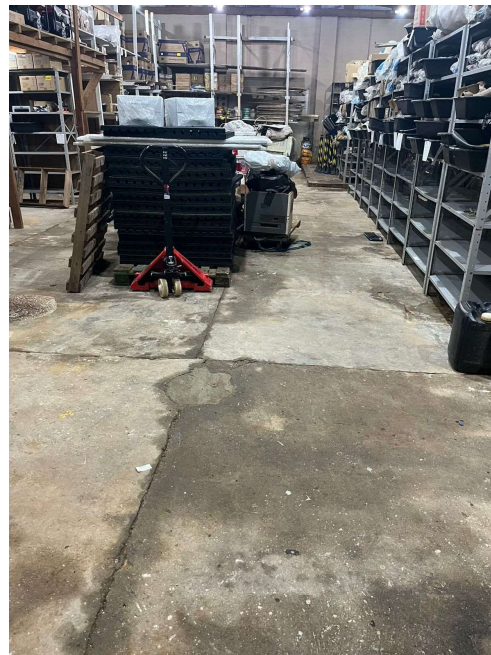
Piso do SRD do CO

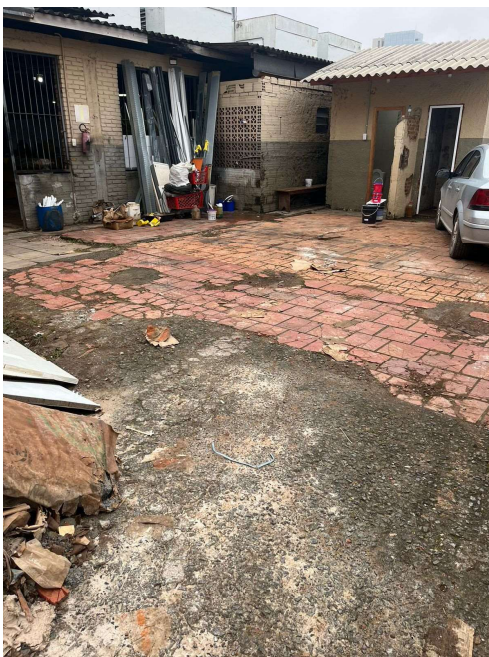
Piso Externo da área de carga, descarga e manobra do CO

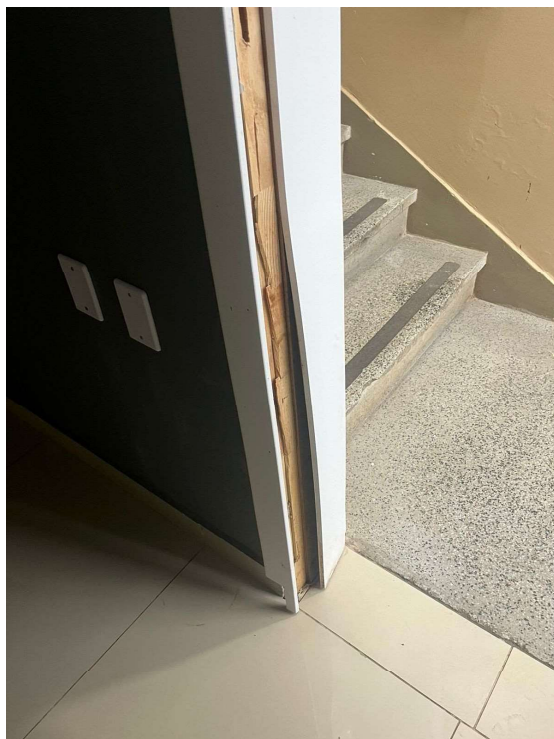
Aberturas da recepção do CO

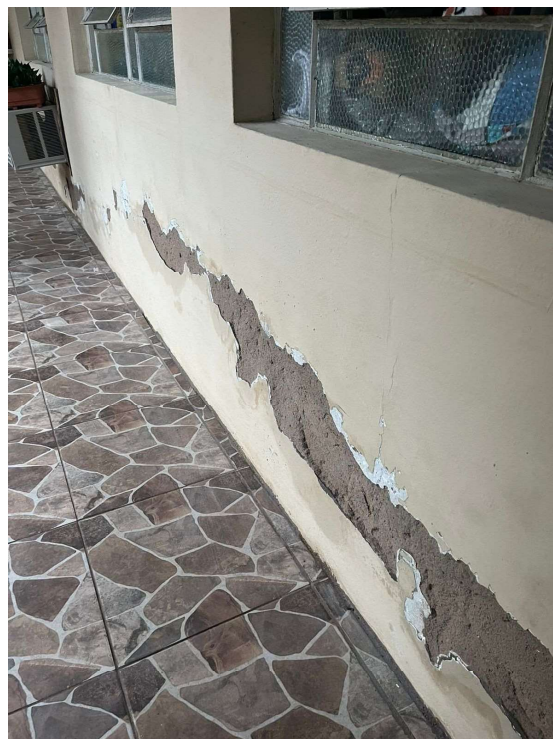
Parede área externa dos alojamento CO

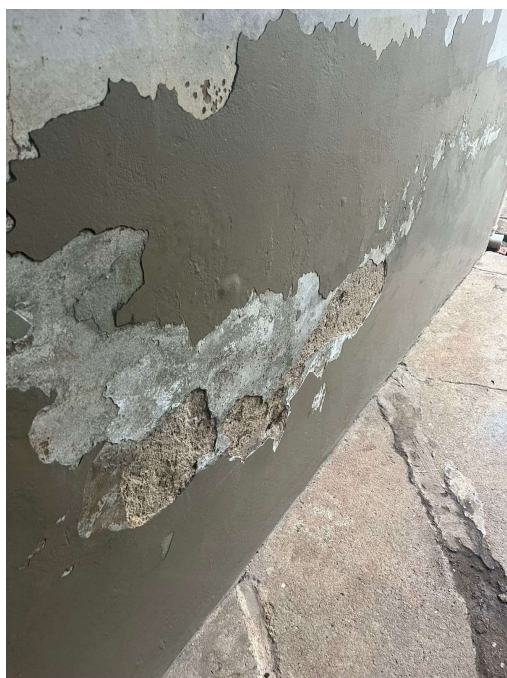
Parede Externo entrada do CO

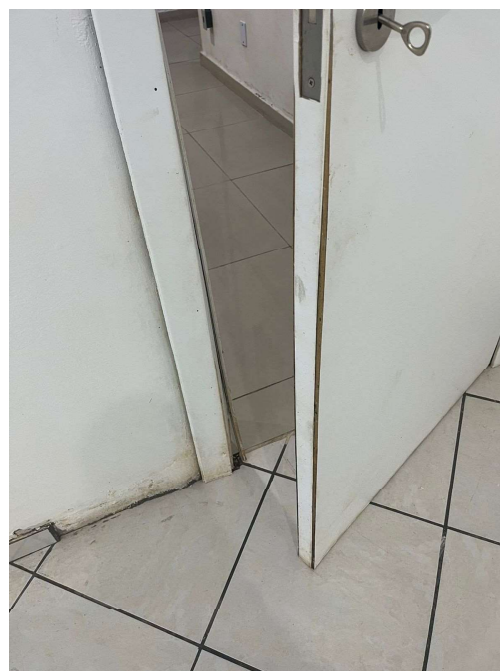
Aberturas áreas internas do prédio do CO
