## **LAUDO DE INTEGRIDADE ESTRUTURAL**

**Agência Central de Inteligência – ACI Prédio 1 do QCG/BM**  
**CONTRATO Nº 070/DLP/2023**

Porto Alegre, 05 de abril de 2024.

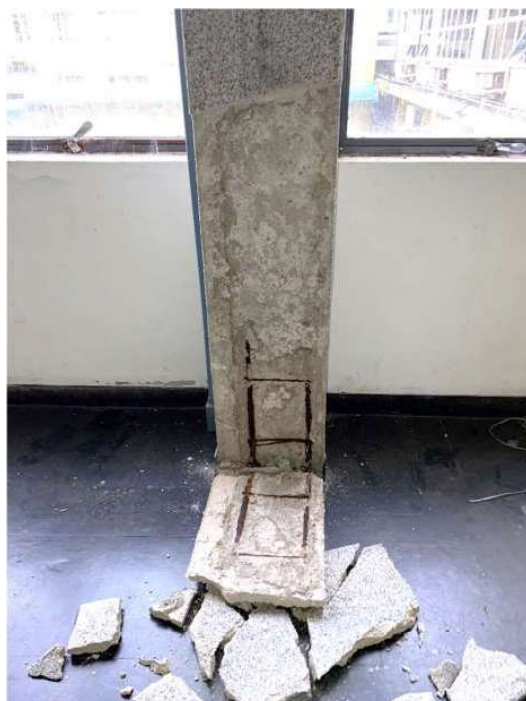
Figura 5: Revestimento de pilar removido para inspeção e constatação de corrosão de armadura.

- Elaboração de projeto de recuperação estrutural do 1º lance de todos os pilares (subsolo a térreo), de todos os lances de pilares perimetrais (fachada), vigas de fachadas de todos os pavimentos e das vigas e lajes que apresentam indícios de corrosão de armaduras;

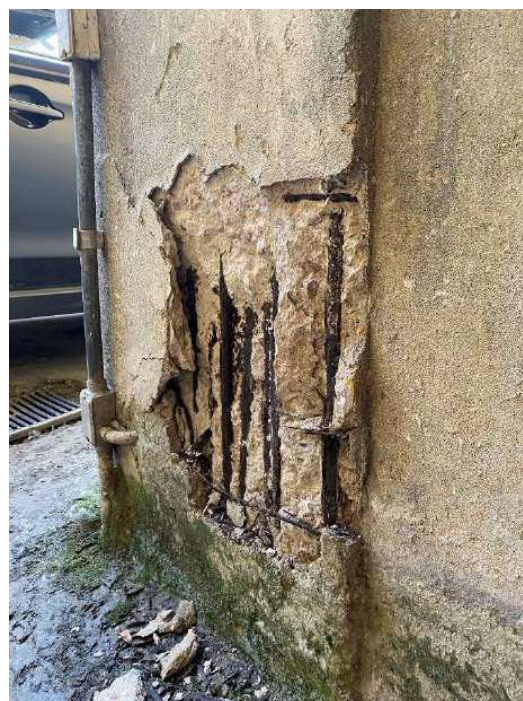
Figura 6: Armadura exposta e corroída na base de pilar.

Ademais, o processo de corrosão das armaduras existentes na escadaria de acesso principal, nas lajes em que se situam banheiros e copas, nas marquises e na base dos pilares, constituem risco à durabilidade e integridade da estrutura.

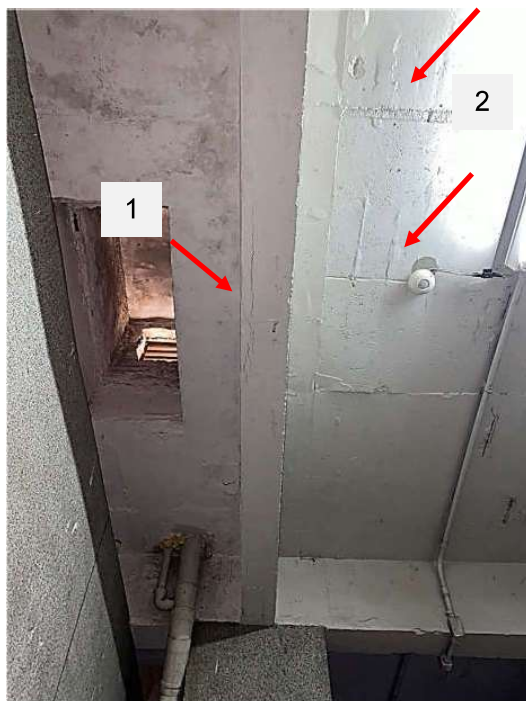
*Figura 7: Fissura na face inferior de viga (1) e deslocamento em laje (2), proveniente da corrosão de armadura.*

O deslocamento iminente de concreto constatado em pilares, vigas e lajes da edificação de estudo é consequência da corrosão de armaduras. Quando o processo de oxidação se inicia nas barras de aço, por meio de reações químicas e superfícies sujeitas a agentes nocivos, ocorrerá a expansão do aço, produzindo esforços sobre o concreto e, por consequência, deslocamento em algumas regiões.

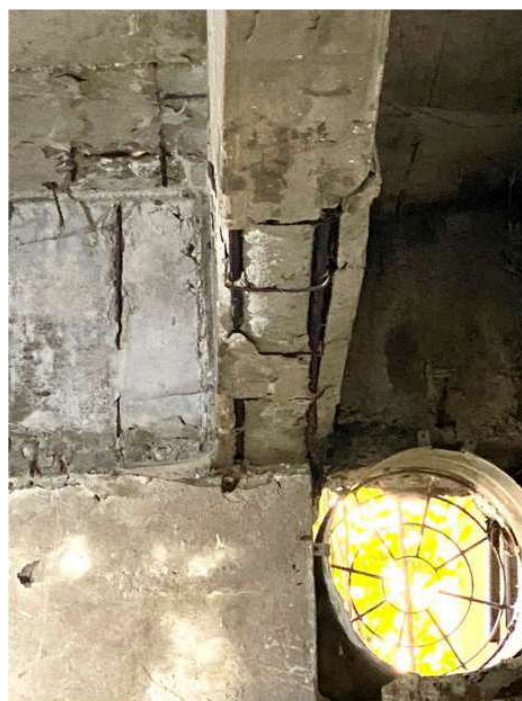
*Figura 8: Armadura exposta e corroída em viga.*

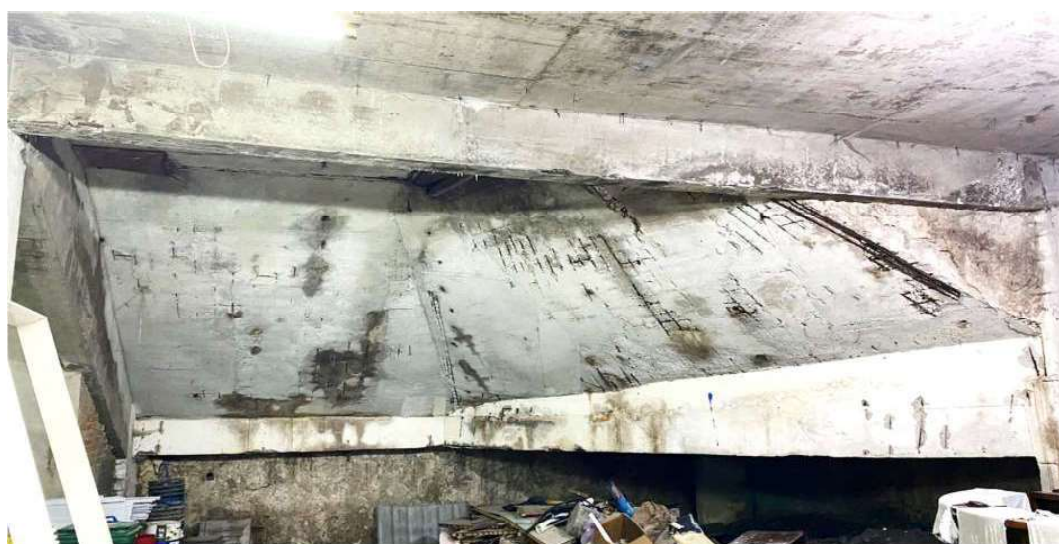
*Figura 9: Armadura exposta em viga e laje da escadaria principal, acesso pela rua dos Andradas.*

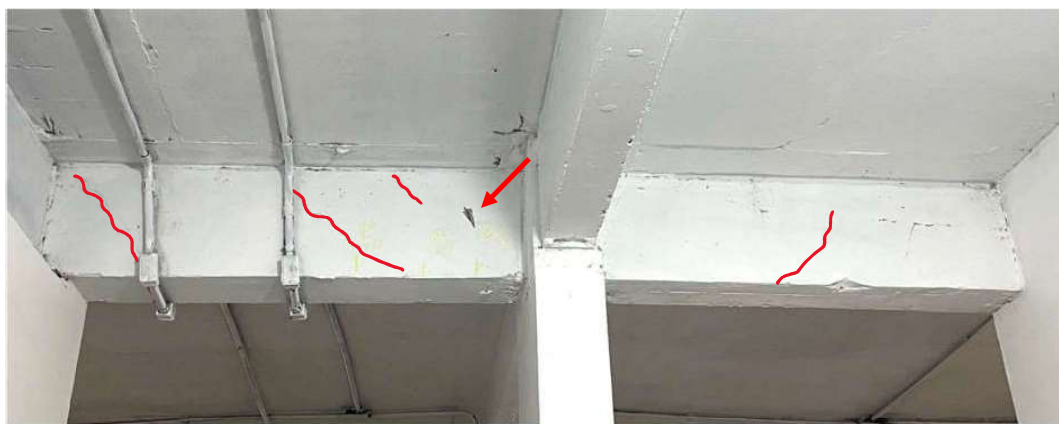
Foram também observadas fissuras inclinadas em vigas do térreo, próximas às regiões de apoio. Imagens gerais dessas manifestações patológicas existentes que são descritas acima são apresentados na figura abaixo.

*Figura 10: Fissuras inclinadas em viga e armadura exposta e corroída.*

As fissuras inclinadas encontradas nas vigas do térreo, próximo às regiões de apoio, possuem origem relacionada à deficiência de armaduras ao esforço cortante. Resta comprovado que, como apresentado no item 5.2, as áreas de aço para resistir ao esforço cortante (estribos) detalhadas no projeto estrutural original e existentes são inferiores à área de aço necessária obtida por meio da análise estrutural realizada no presente trabalho.

- Elaboração de projeto de reforço estrutural ao esforço cortante das vigas que apresentam deficiência de armaduras;
- Elaboração de projeto de reforço que considere a necessidade de execução de fundação e reconstrução adequada de vigas baldrames no trecho que apresenta fissuras típicas de deslocamento excessivo das fundações/baldrames.

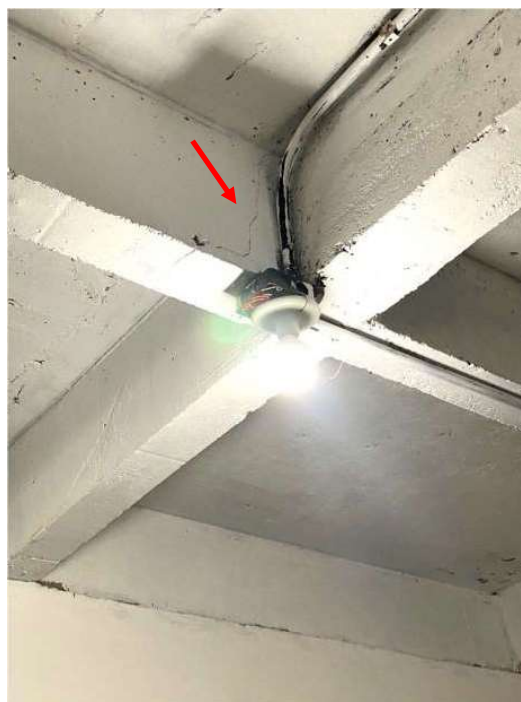
*Figura 11: Fissura em viga.*

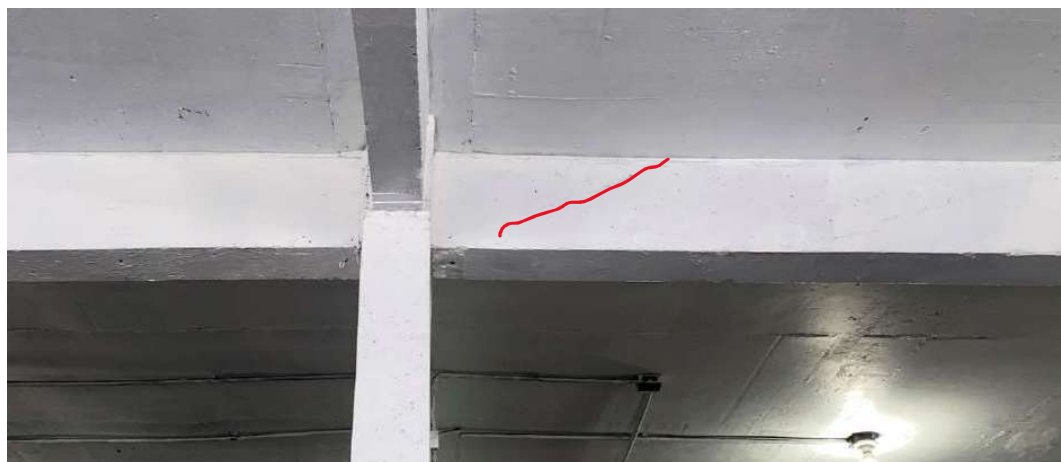
*Figura 12: Fissura inclinada em viga.*

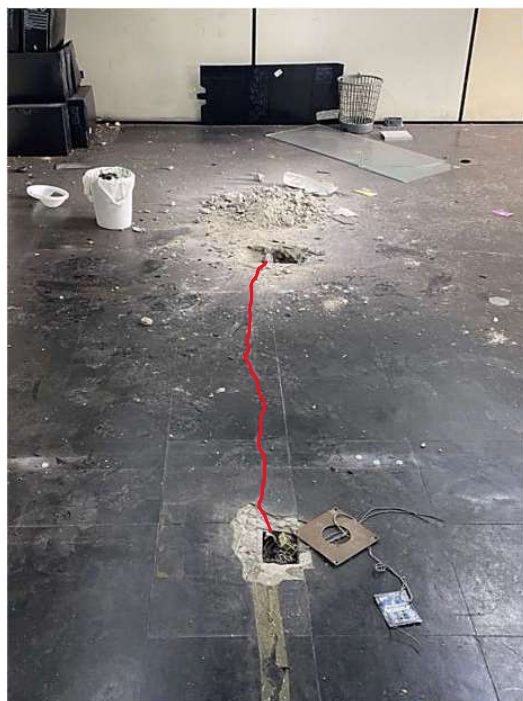
*Figura 13: Fissura identificada no piso, 2º pavimento.*

As fissuras identificadas no piso do 2º pavimento estão relacionadas com a diferença de propriedades mecânicas dos materiais utilizados na regularização da laje associado com a passagem de eletrodutos. Em alguns pontos foi identificado o uso de brita solta sobre a laje, como elemento de regularização, incomum para esse tipo de finalidade e ao lado desta, contrapiso em argamassa. Logo, com a movimentação da estrutura, efeitos de expansão e retração e locação de eletrodutos no piso, produziu esforços que acarretaram a formação das fissuras identificadas.

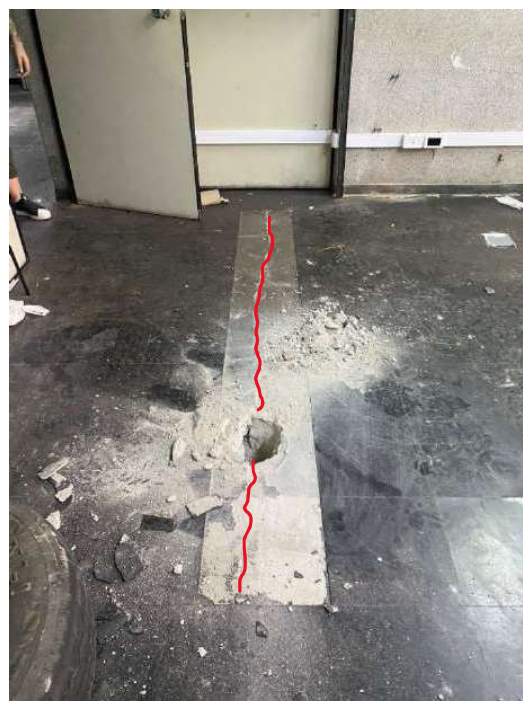
*Figura 14: Fissuras identificadas no piso, 2º pavimento.*

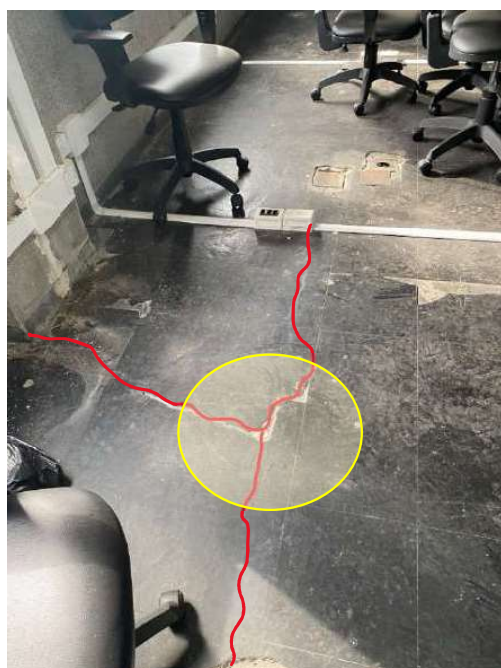
Figura 15: Fissura no piso coincidente com possível eletroduto embutido na regularização. Região em amarelo aberta posteriormente, consultar imagem ao lado.

A manifestação patológica apresentada nas imagens anteriores, coincidiram com a passagem de eletrodutos embutidos na regularização, além disso, a diferença de material constituintes da regularização contribuiu para o aparecimento das fissuras devido às características distintas dos materiais provocados por variação térmica e/ou movimentação da estrutura. O que se pode concluir é que a fissura é superficial e não atinge o elemento estrutural.

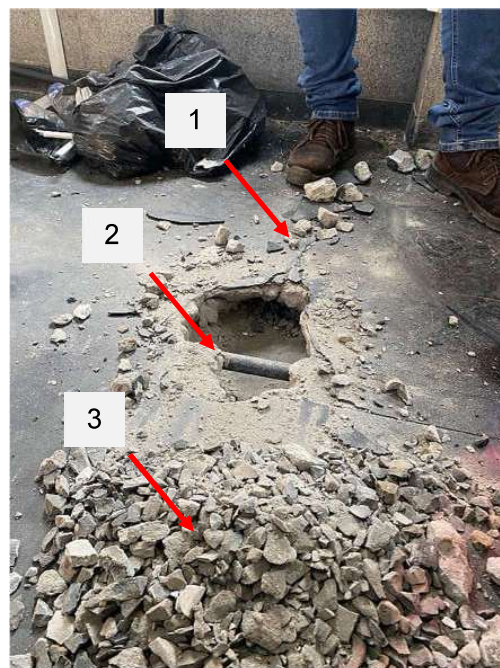
Figura 16: Fissura presente na regularização (1). Eletroduto embutido na regularização (2). Brita solta como elemento constituinte da regularização (3).

Na figura 12 pode-se observar que não há a transferência da fissura presente no piso para o elemento estrutural (laje). Também pode-se confirmar a presença de eletrodutos embutidos na regularização coincidente com o aparecimento das fissuras, além disso, foi identificado a presença de brita solta, sem nenhum componente ligante, como elemento de apoio para o contrapiso.

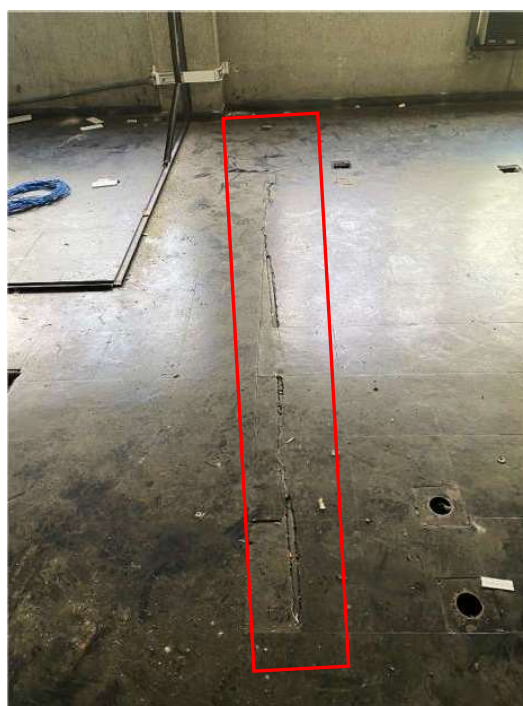
Figura 17: Fissura no piso coincidente com passagem de eletroduto.

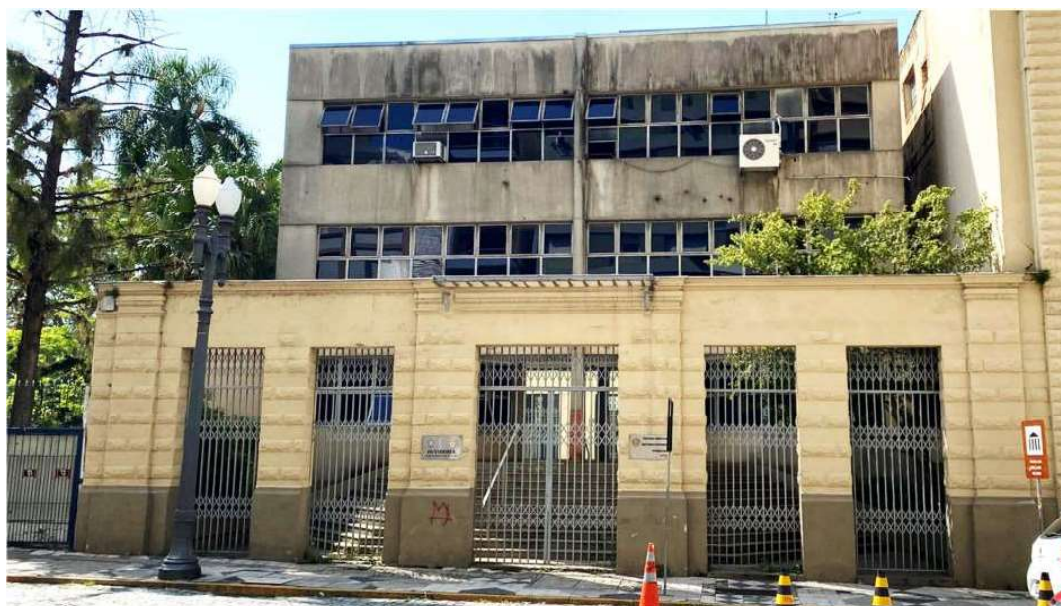
*Figura 18: Fachada frontal, presença de lodo.*

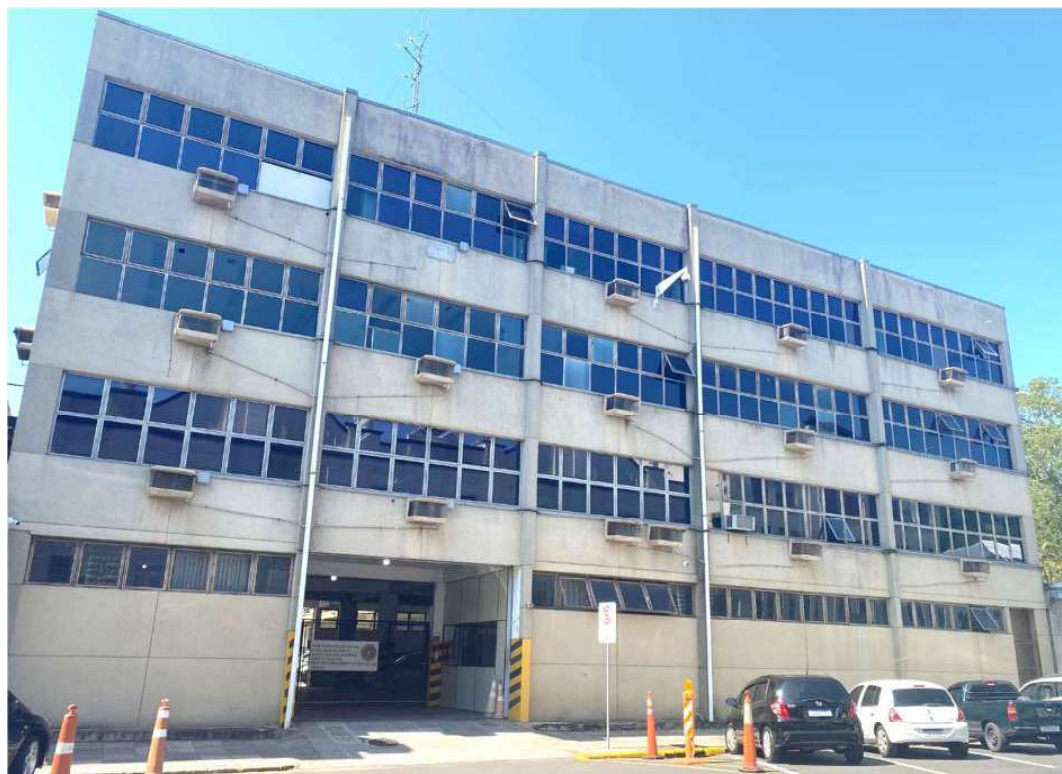
*Figura 20: Fachada posterior, presença de lodo.*

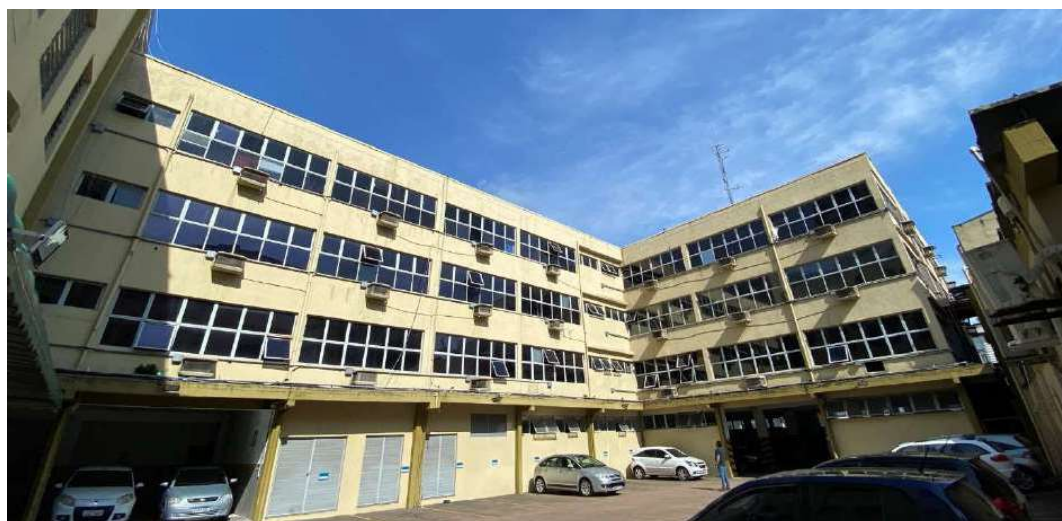
*Figura 19: Fachada interna, presença de lodo e fissuras.*

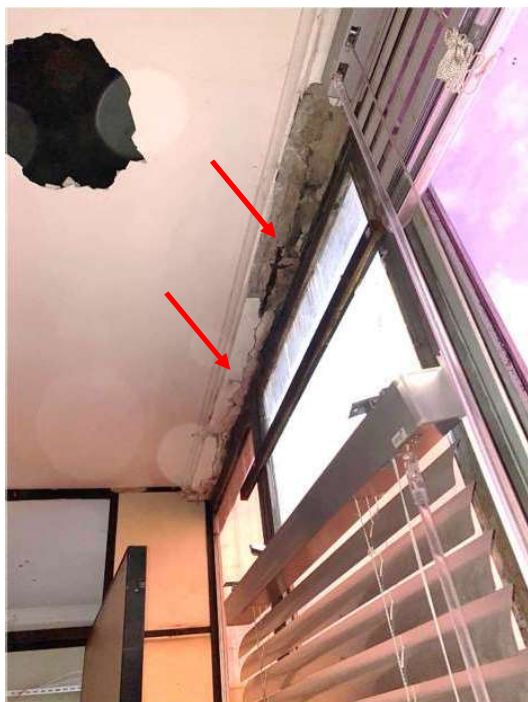
Nas imagens abaixo é possível identificar as fissuras provenientes da expansão das armaduras nas vigas limítrofes, essa manifestação patológica atinge quase a totalidade das vigas perimetrais em todos os pavimentos.

*Figura 24: Presença de fissura e armadura corroída em viga perimetral (fachada interna).*

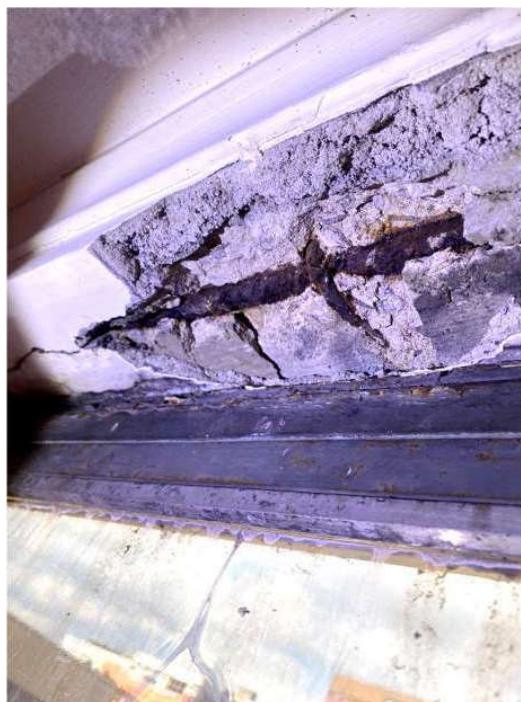
*Figura 23: Armadura exposta e corroída em viga perimetral (fachada interna).*

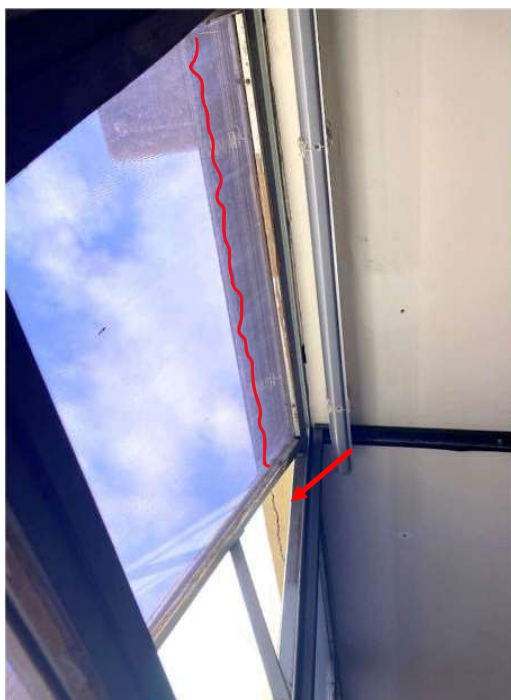
*Figura 22: Presença de fissura em viga perimetral, ocasionada por expansão de armadura.*

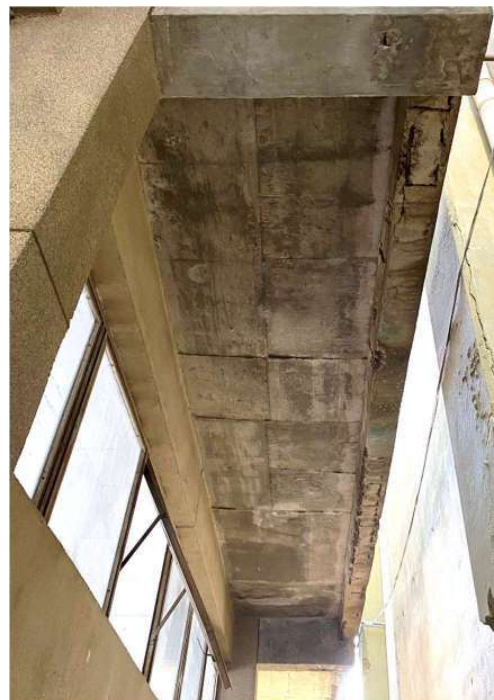
*Figura 21: Deslocamento de concreto e armadura exposta em viga e laje da marquise.*

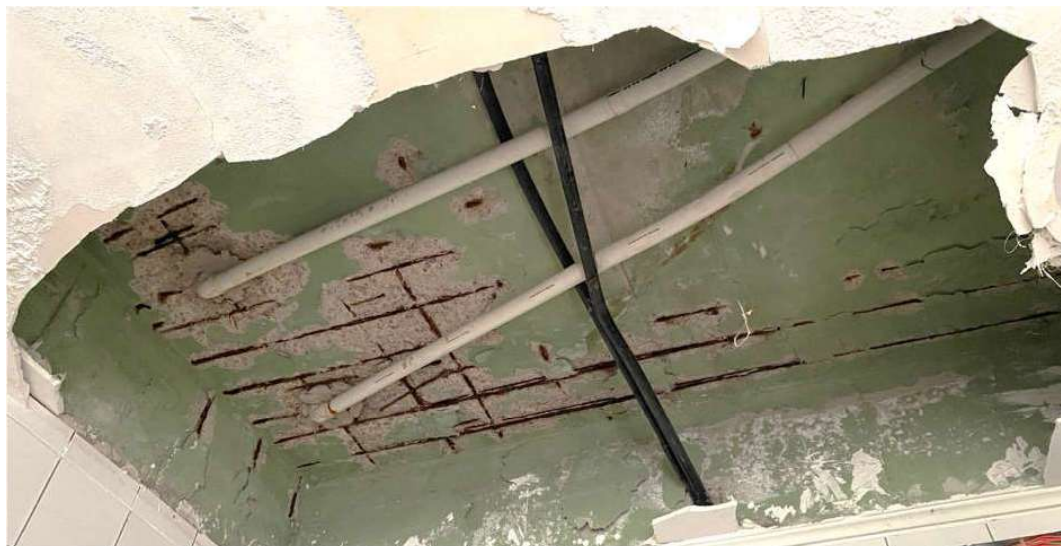
Outra manifestação relevante e encontrada principalmente em lajes onde estão localizados os banheiros e copas, é a armadura exposta acompanhada de corrosão.

*Figura 25: Armadura exposta e corroída em laje que abriga o banheiro.*

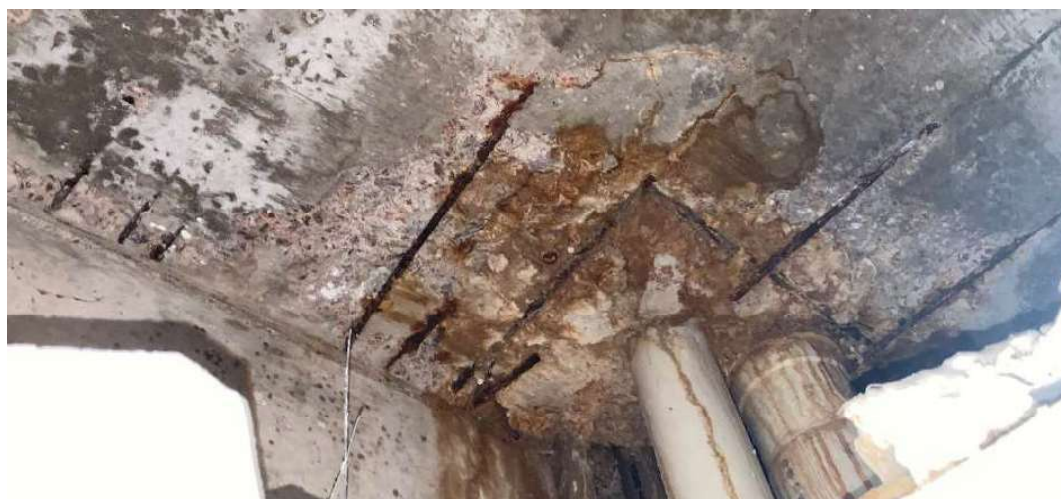
*Figura 26: Armadura exposta e corroída em laje sob banheiro.*

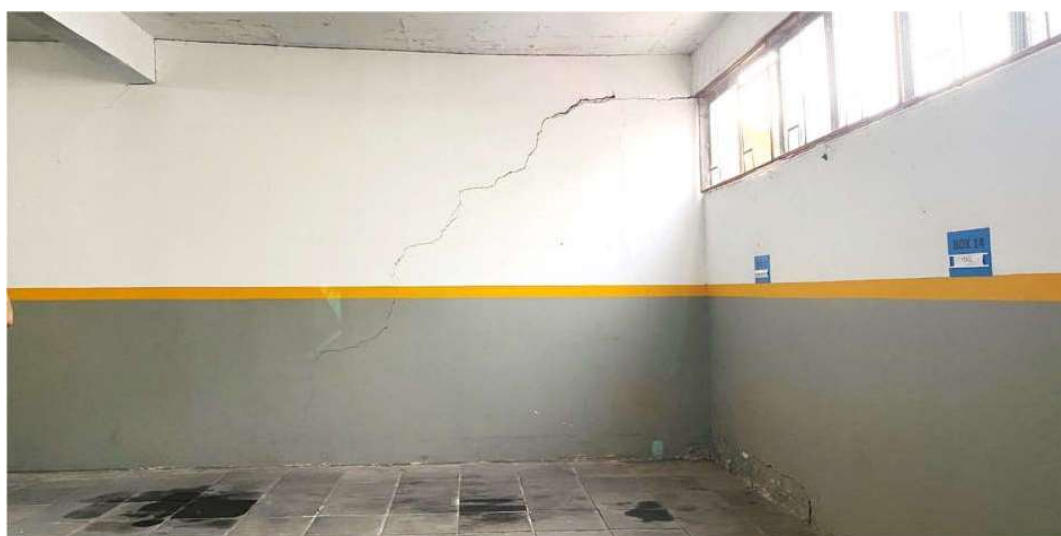
Também pode-se observar a abertura de fissura inclinada na alvenaria, subsolo (garagem), efeito associado ao deslocamento excessivo de vigas baldrames. O deslocamento excessivo nessa viga baldrame promove o surgimento de fissuras em alvenarias adjacentes, assim como o afundamento do piso da calçada nessa região, como indicado nas figuras abaixo.

*Figura 27: Fissura inclinada manifestada em alvenaria.*

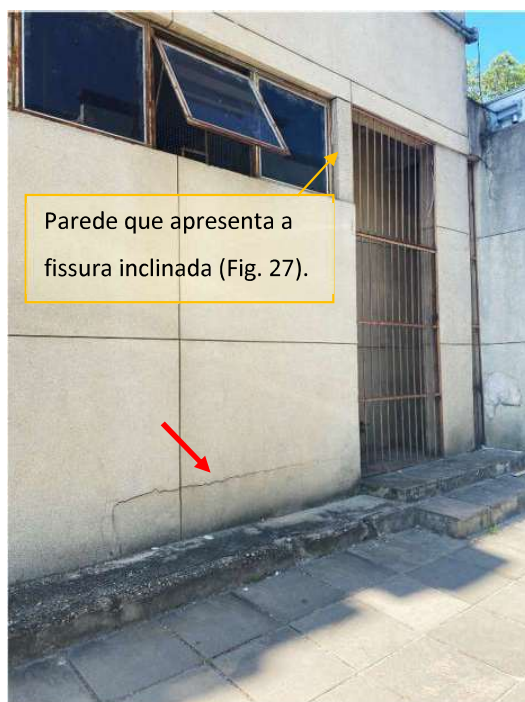
*Figura 29: Fissura em alvenaria.*

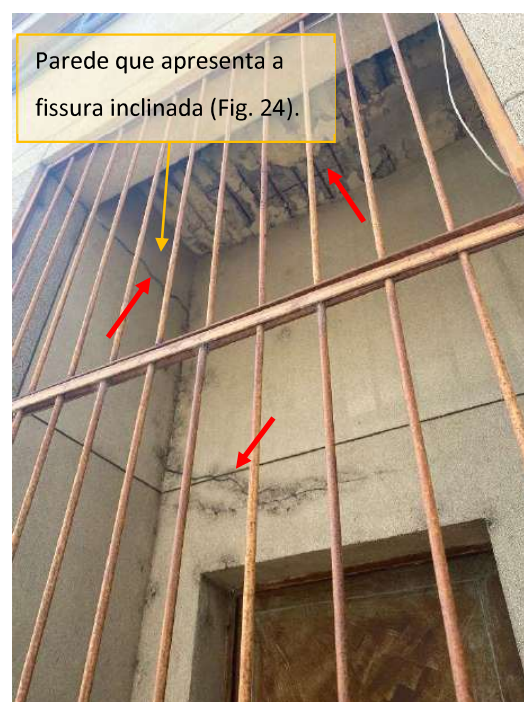
*Figura 28: Presença de fissura em alvenaria e armadura exposta e corroída em laje.*

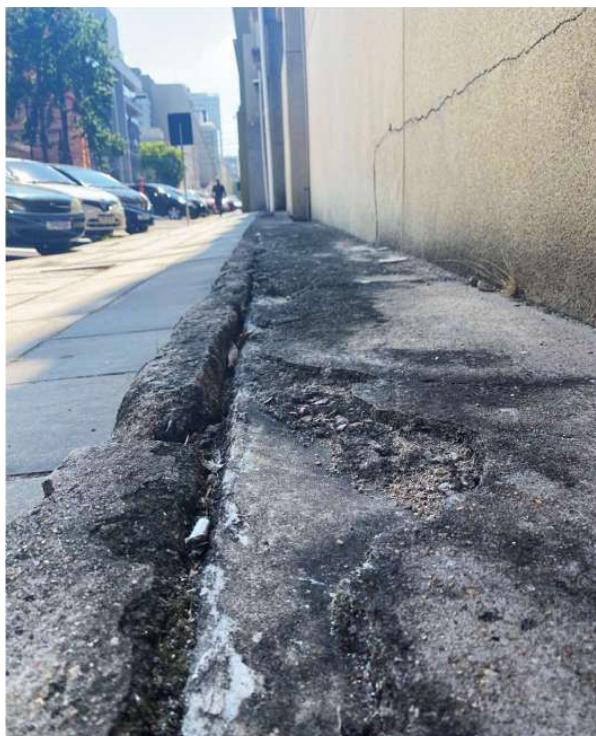
*Figura 30: Afundamento de piso, calçada adjacente à alvenaria que apresenta fissuras.*

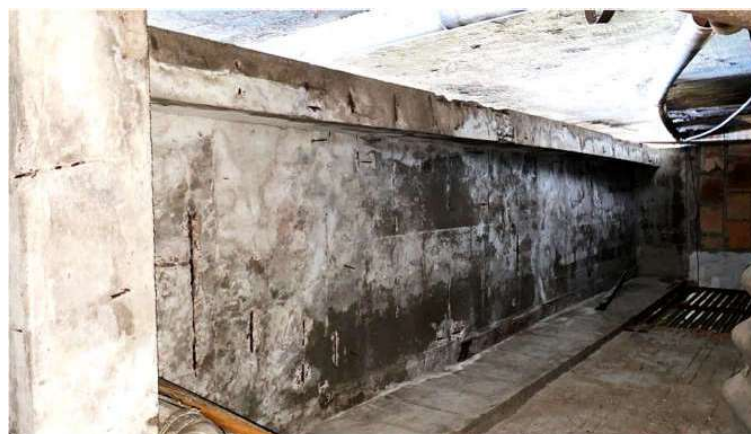
Além disso, todas as marquises existentes no pavimento térreo apresentam algum tipo de manifestação patológica, seja armadura exposta e corroída, deslocamento do concreto, presença de lodo ou fissuras, podem apresentar-se de forma isolada ou combinada. Além disso, a impermeabilização existente já não cumpre seu papel, apresentando fissuras por toda sua extensão e presença de material orgânico. Os itens mencionados anteriormente podem ser confirmados com as imagens a seguir.

*Figura 31: Armadura exposta e eflorescência em laje (marquise).*

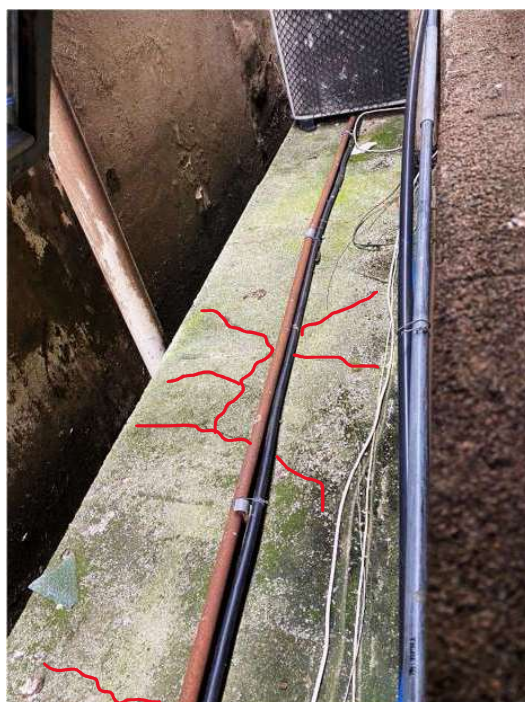
*Figura 33: Marquise com presença de lodo e fissuras na impermeabilização.*

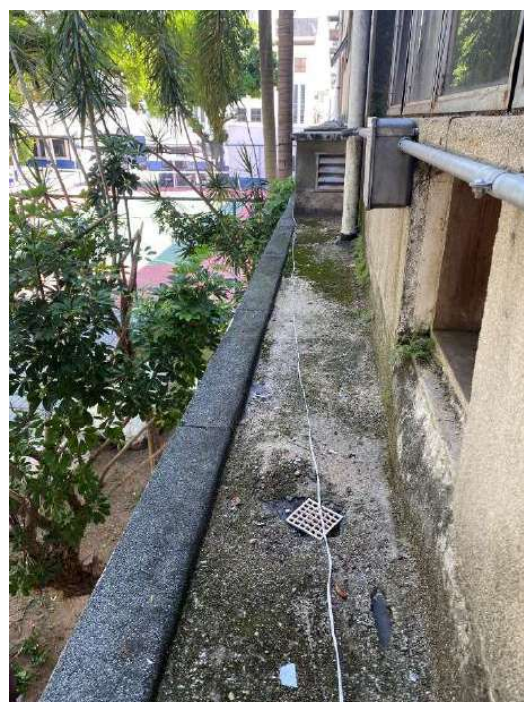
*Figura 32: Presença de lodo em marquise.*
