ELC
ENGENHARIA

REGISTRO FOTOGRÁFICO DE MANIFESTAÇÕES PATOLÓGICAS

Agência Central de Inteligência – ACI Prédio 1 do QCG/BM
CONTRATO Nº 070/DLP/2023

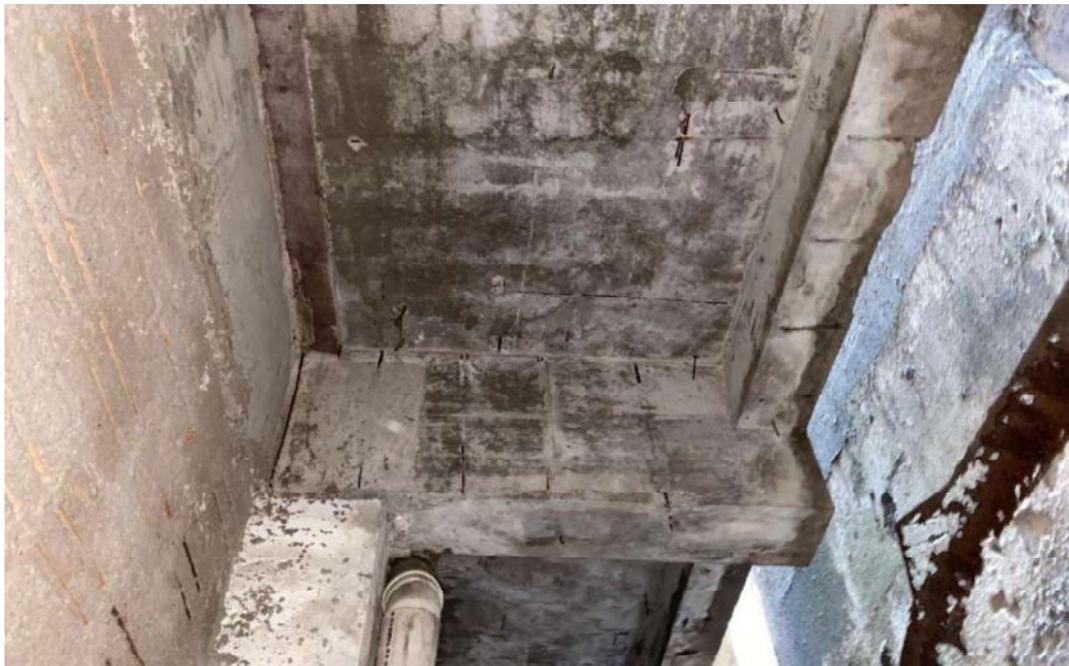
Figura 22: Deslocamento do concreto de cobertura da viga 246 e laje 276, exposição e corrosão de armaduras

Causa provável: Figuras 21 e 22 - Carbonatação do concreto / Corrosão e expansão das armaduras/ Recorrente percolação de água e penetração de umidade.

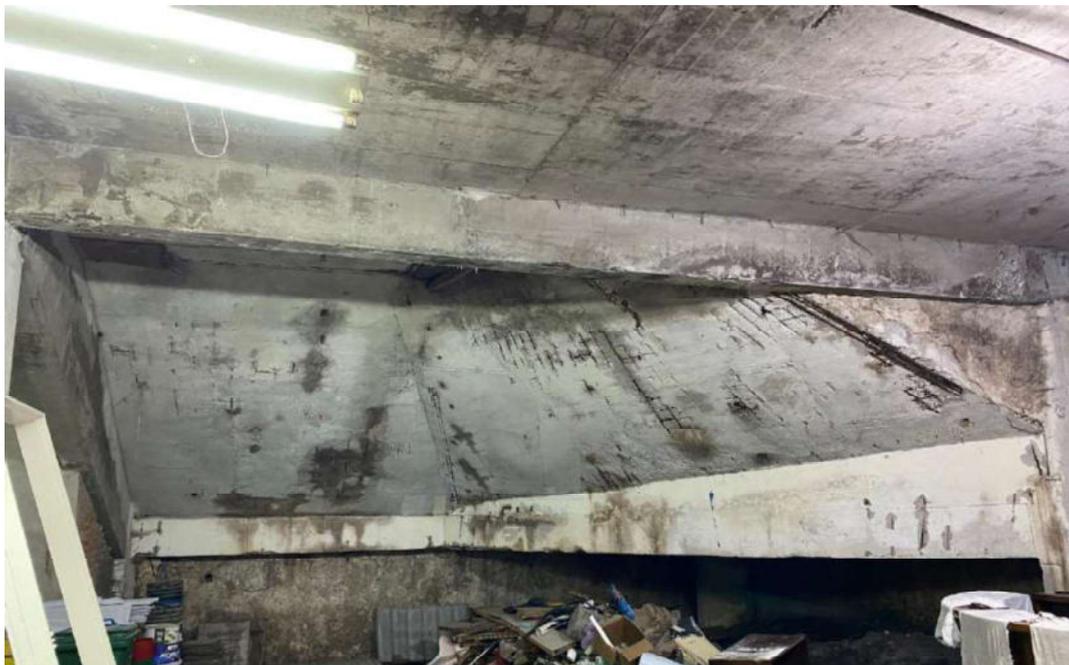
Figura 21: Visão geral - Deslocamento do concreto de cobertura nas lajes 281 e 278 e vigas 224, 237 e 233 exposição e corrosão de armaduras

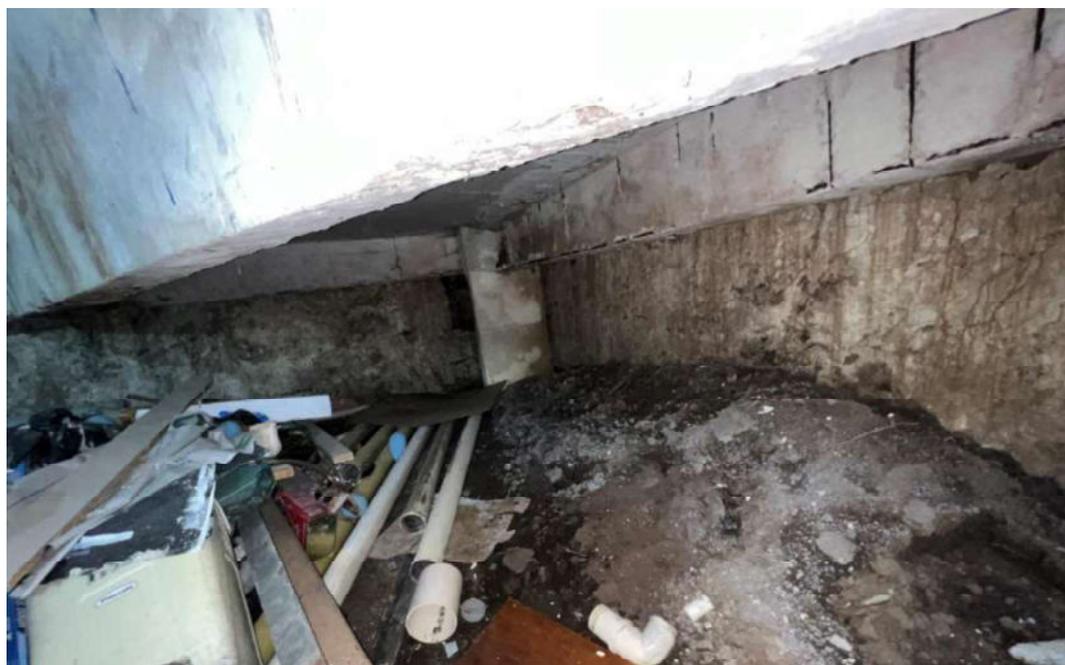
Figura 24: Deslocamento do concreto de cobertura das vigas 225 e 233 e laje 282, exposição e corrosão de armaduras

Causa provável: Figuras 23 e 24 - Carbonatação do concreto / Corrosão e expansão das armaduras/ Recorrente percolação de água e penetração de umidade.

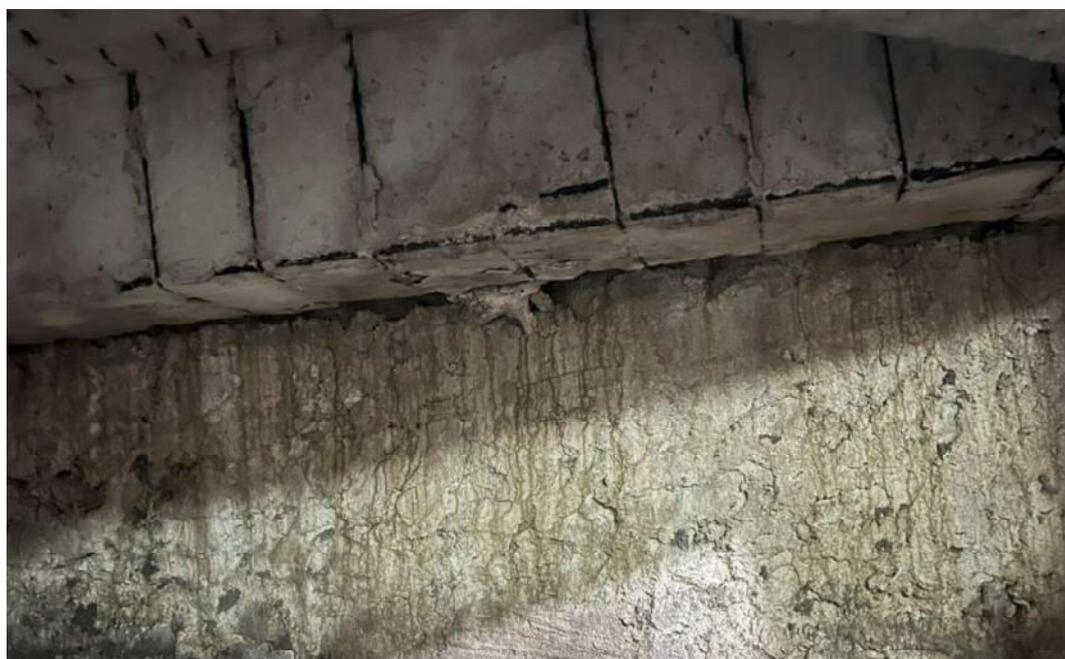
Figura 23: Deslocamento do concreto de cobertura da viga 225, exposição e corrosão de armaduras

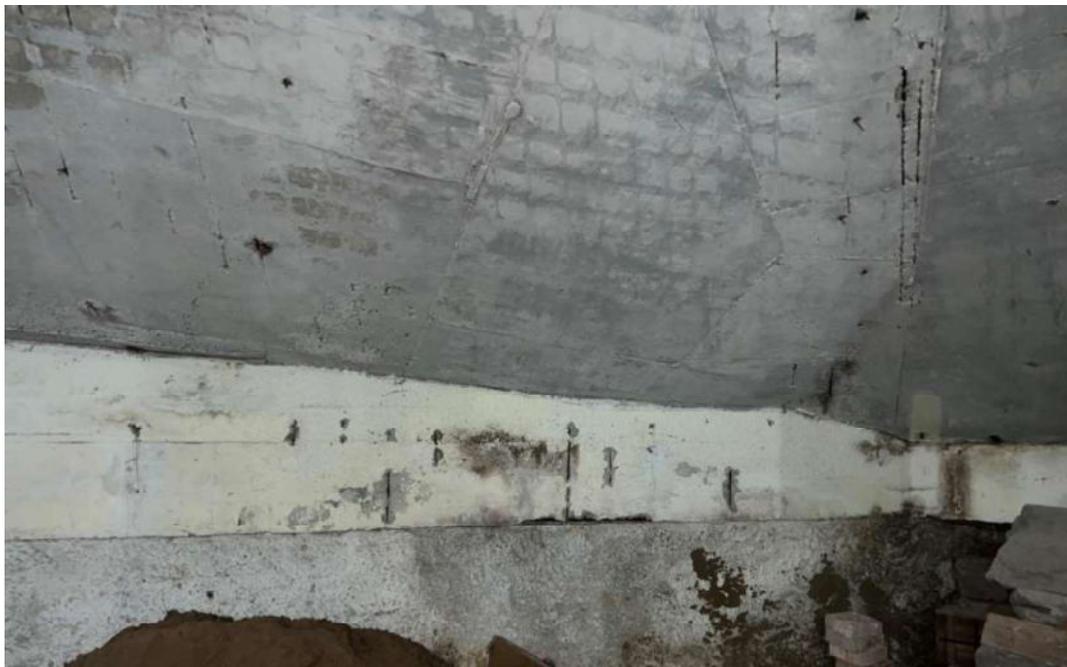
Figura 34: Deslocamento do concreto de cobertura da viga 227 e da laje 281, exposição e corrosão de armaduras

Causa provável: Figuras 32 a 34 – Carbonatação do concreto / Corrosão e expansão das armaduras/ Recorrente percolação de água e penetração de umidade.

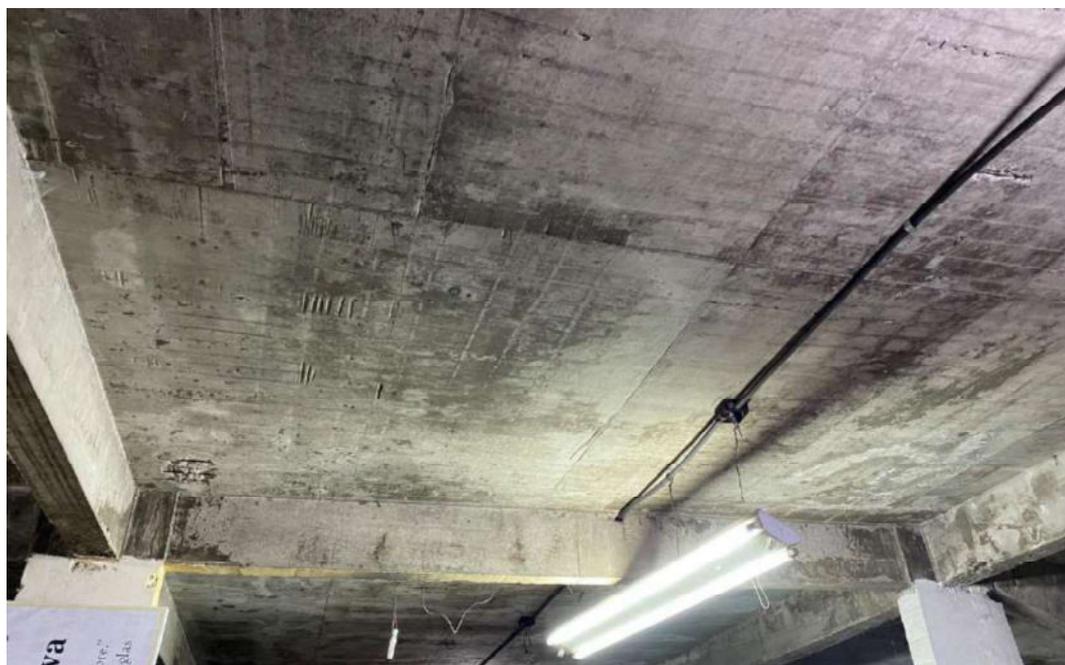
Figura 35: Visão geral - Deslocamento do concreto de cobertura, exposição e corrosão das armaduras na laje

Causa provável: Figuras 35 e 36 – Carbonatação do concreto / Corrosão e expansão das armaduras

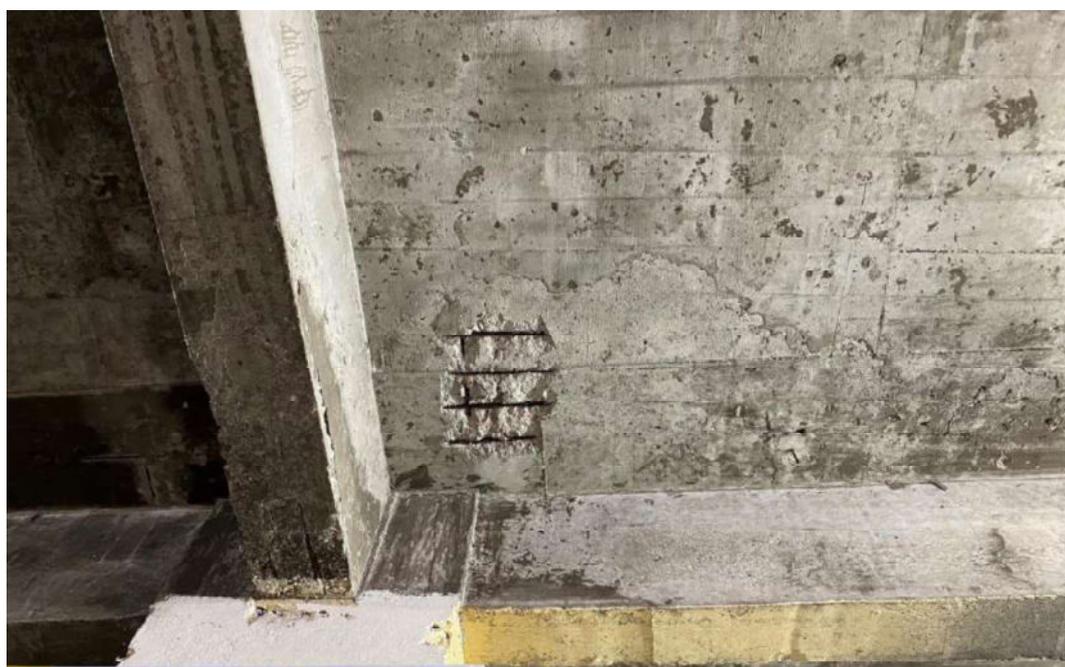
Figura 36: Detalhe - Deslocamento do concreto de cobertura, exposição e corrosão das armaduras na laje

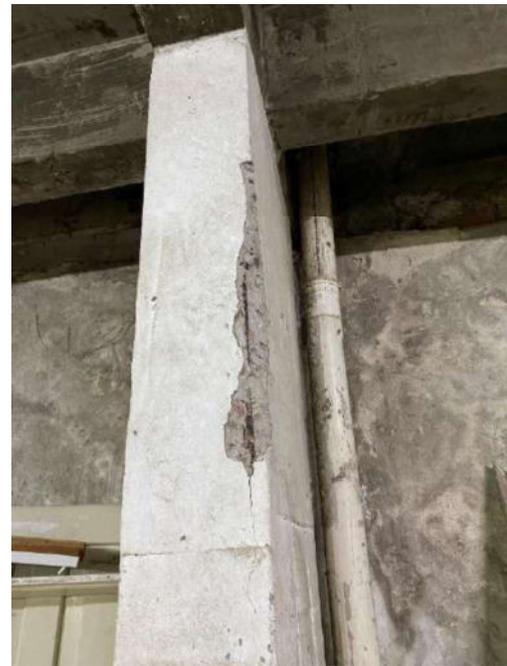
Figura 38: Detalhe - Deslocamento do concreto de cobertura, exposição e corrosão de armadura no pilar 67

Causa provável: Figuras 37 a 39 – Carbonatação do concreto / Corrosão e expansão das armaduras/ Recorrente percolação de água e penetração de umidade.

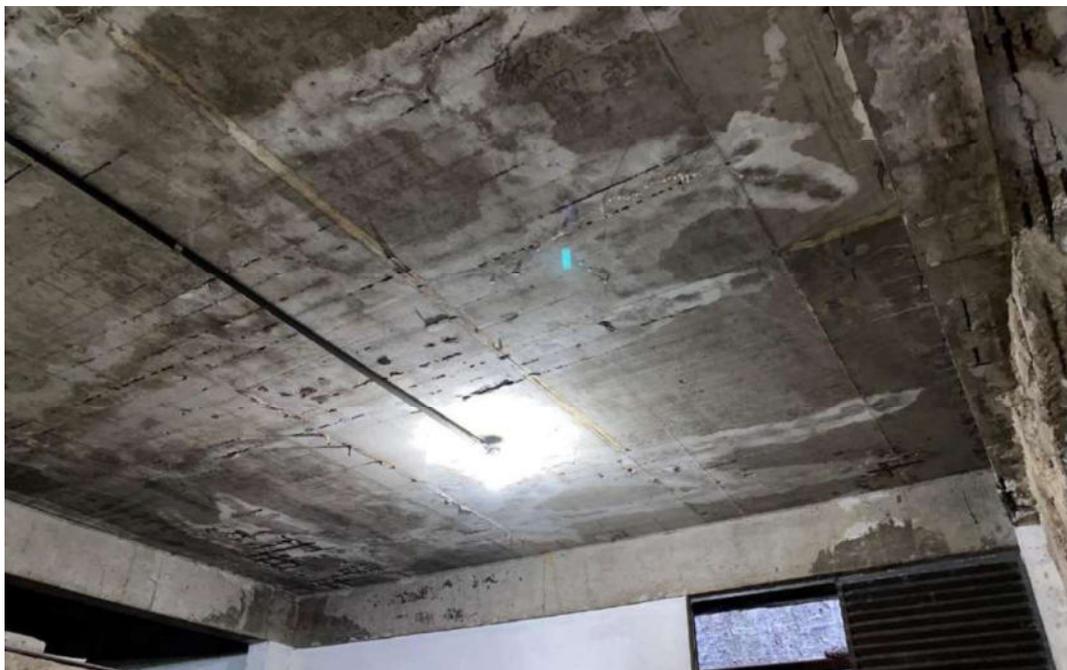
Figura 37: Visão geral - Deslocamento do concreto de cobertura da viga 224 e da laje 279, exposição e corrosão de armaduras

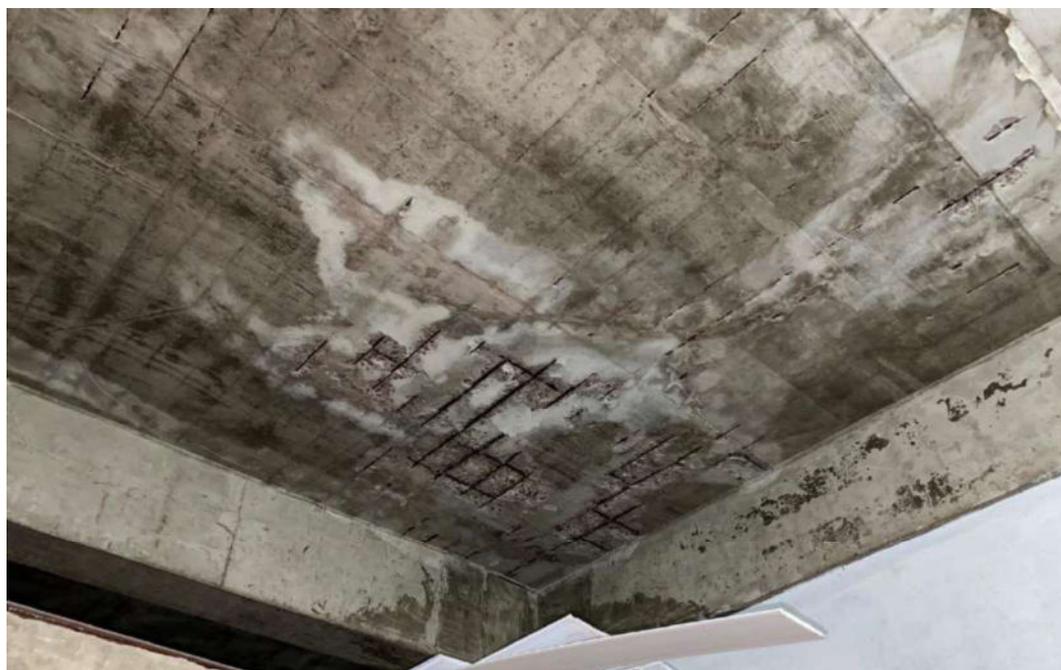
Figura 41: Deslocamento do concreto de cobertura da laje 279, exposição e corrosão de armaduras

Causa provável: Figuras 40 e 41 – Carbonatação do concreto / Corrosão e expansão das armaduras/ Recorrente percolação de água e penetração de umidade.

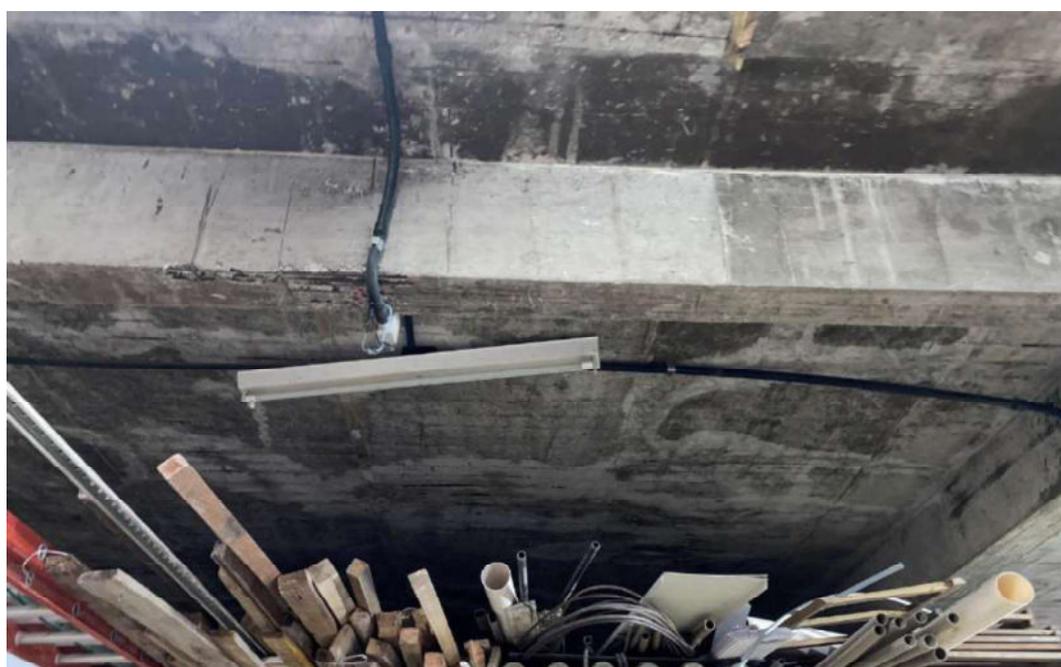
Figura 40: Deslocamento do concreto de cobertura da viga 237, exposição e corrosão de armaduras

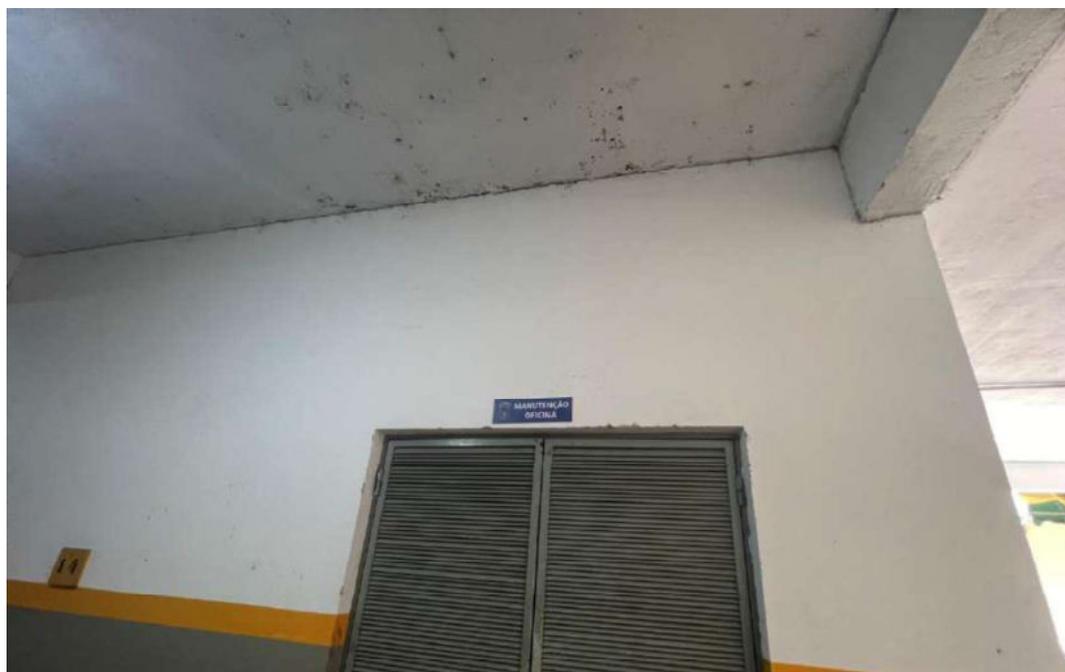
Figura 62: Visão geral - Deslocamento do concreto de cobertura na alvenaria

Causa provável: Figuras 61 e 62 – Carbonatação do concreto / Corrosão e expansão das armaduras

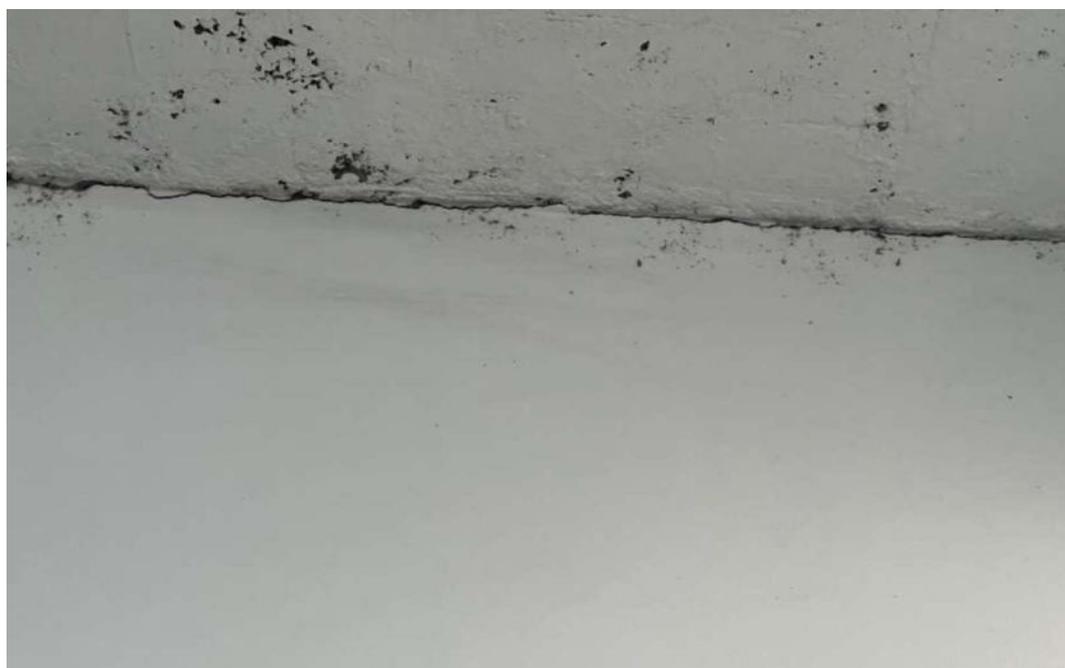
Figura 61: Detalhe - Deslocamento do concreto de cobertura na alvenaria

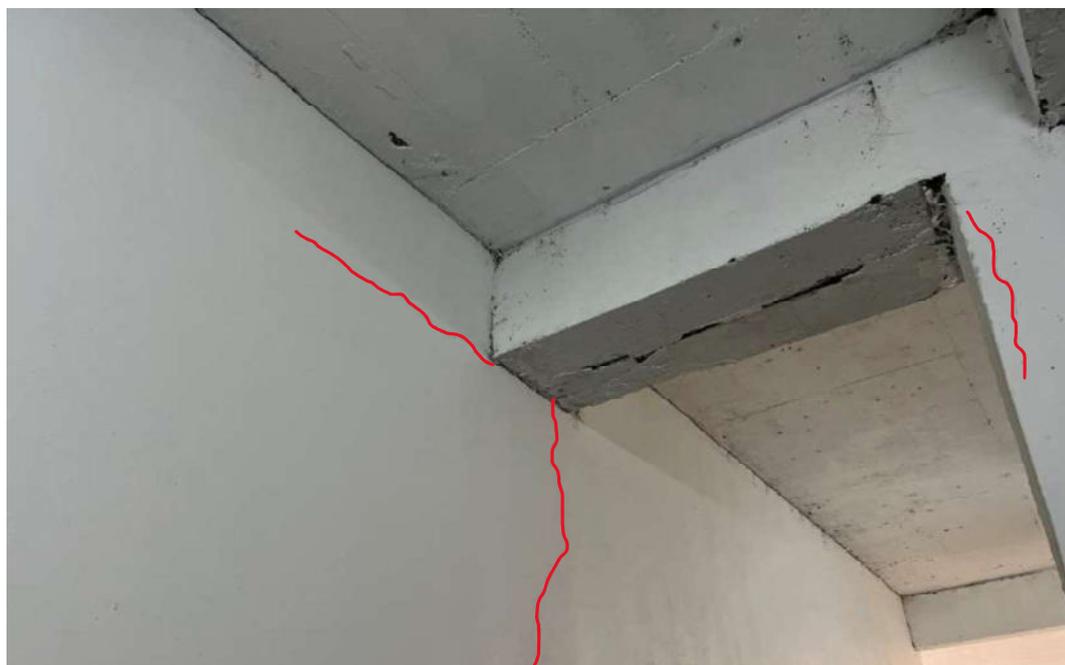
Figura 64: Fissura na região da junta de dilatação do pavimento subsolo (V213, V214 E P47)

Causa provável: Figuras 63 e 64 - Carbonatação do concreto / Corrosão e expansão das

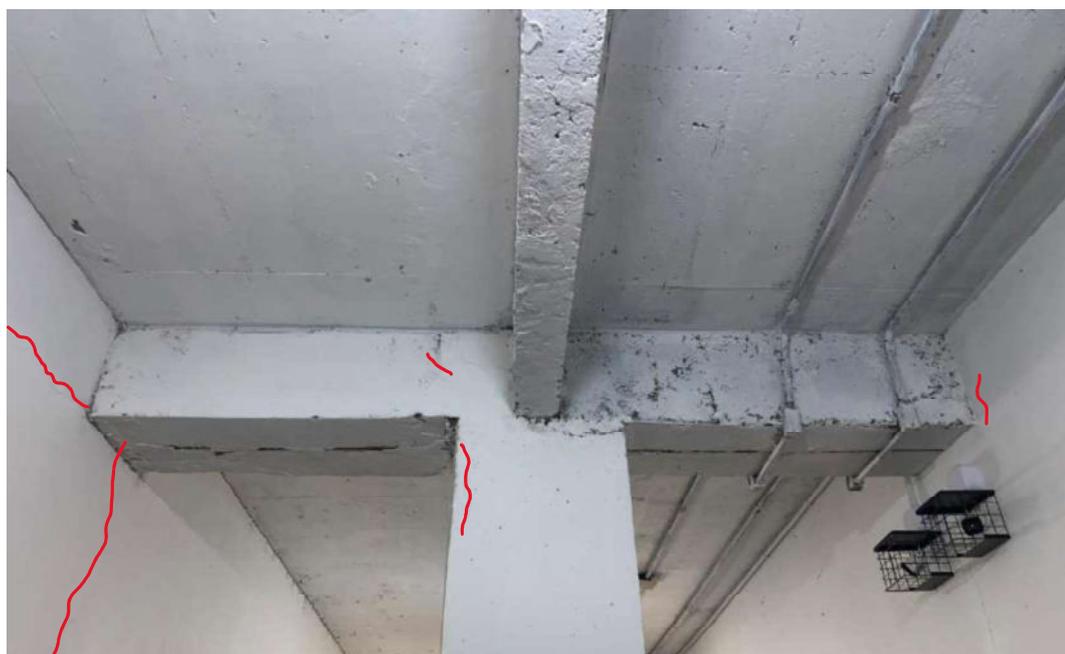
Figura 63: Nicho de concretagem e fissuras na junta e próximas dela (V213, V214 E P47)

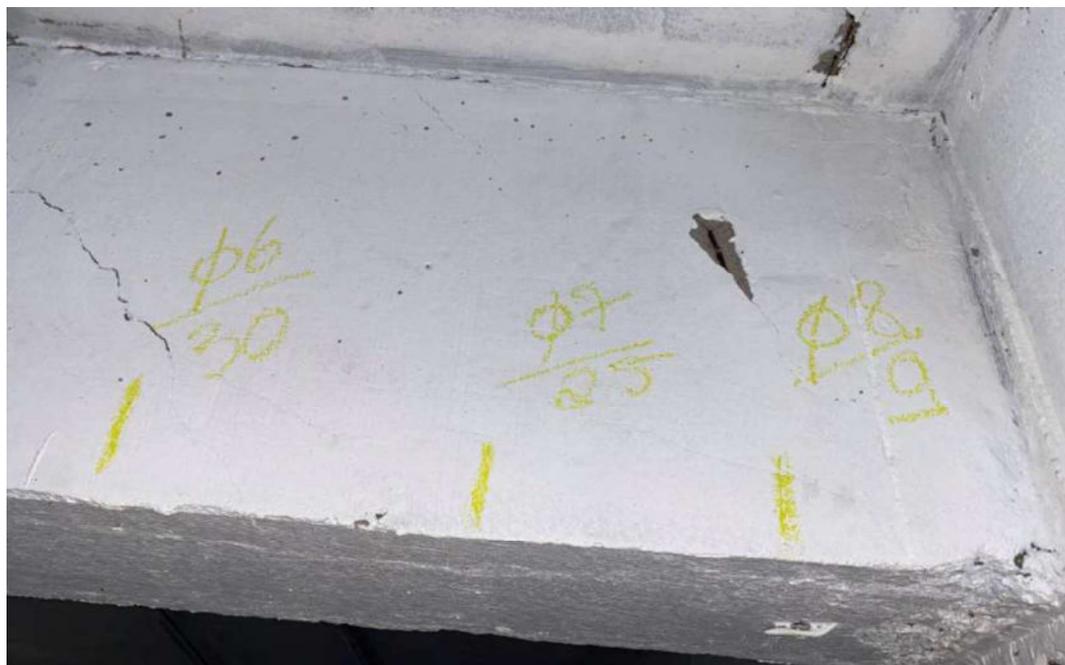
Figura 69: Detalhe - Fissuras na viga 204, deslocamento do concreto de cobertura e exposição e corrosão da armadura

Causa provável: Figuras 68 e 69 – Carbonatação do concreto / Corrosão e expansão das armaduras

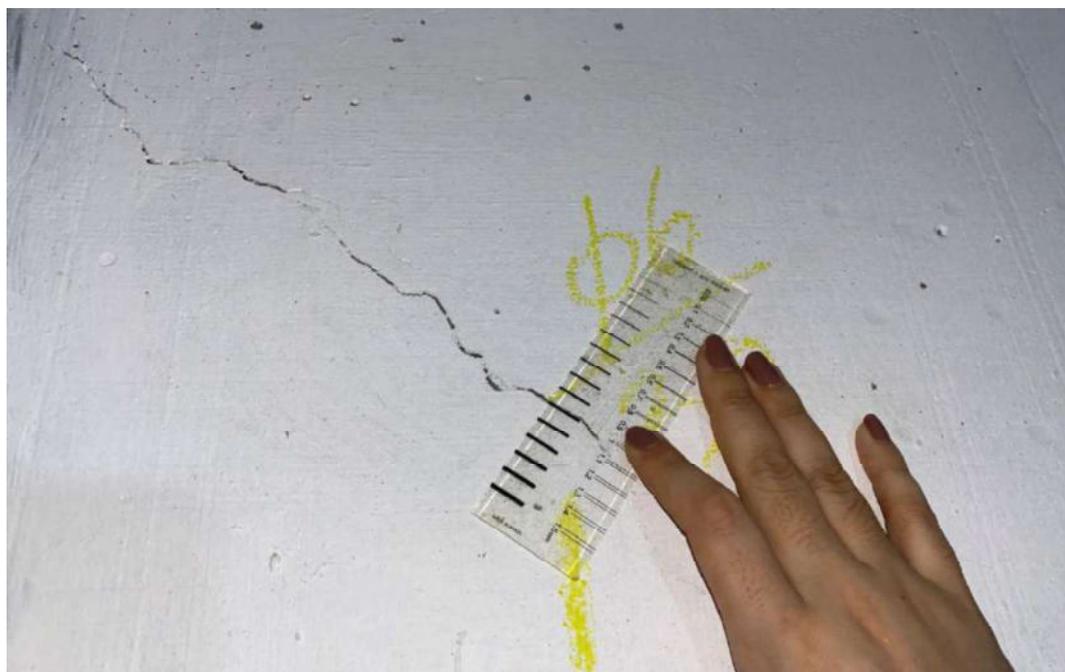
Figura 68: Detalhe - Fissura com abertura de 1 mm na viga 204 do pavimento subsolo (garagem)

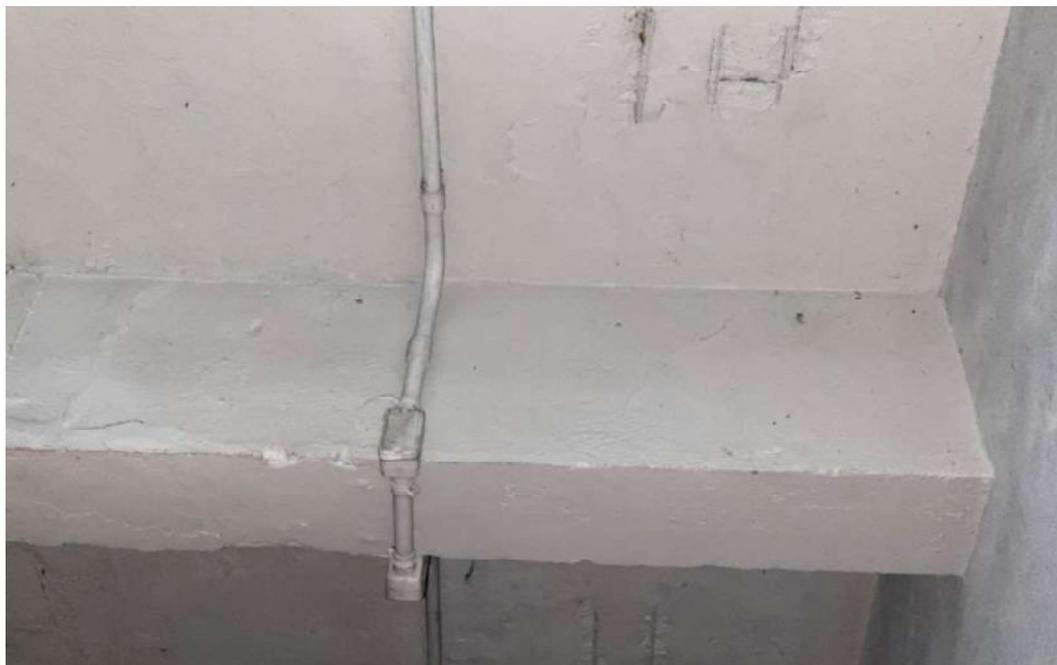
Figura 71: Armadura exposta na laje e fissura na viga 209

Causa provável: Figuras 70 e 71 – Carbonatação do concreto / Corrosão e expansão das armaduras

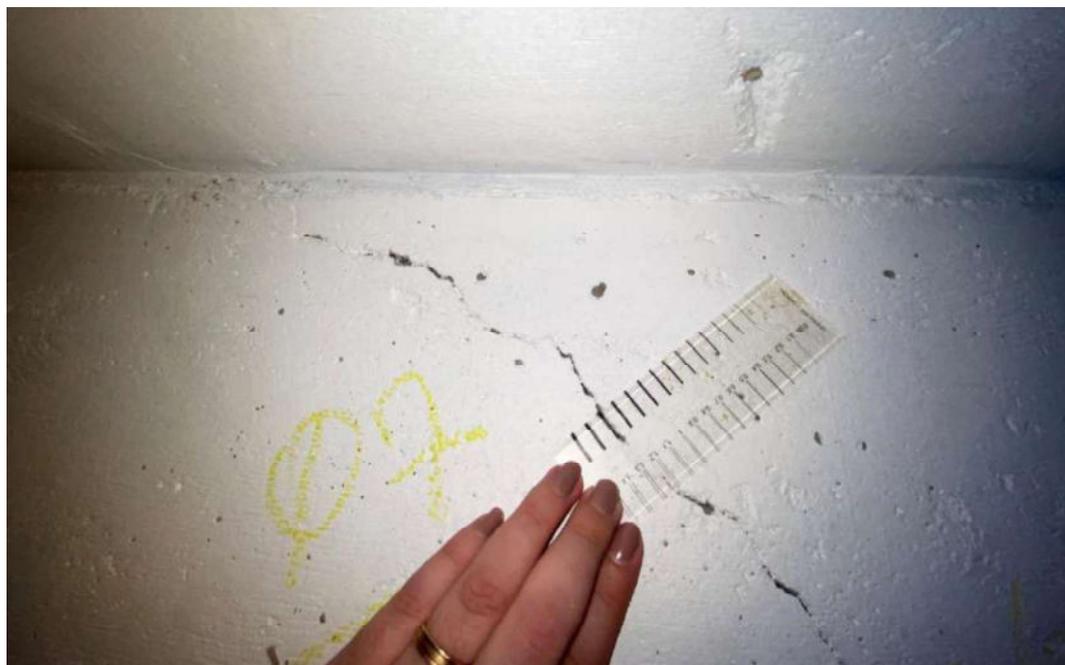
Figura 70: Detalhe - Fissura com abertura de 1,3 mm na viga 203

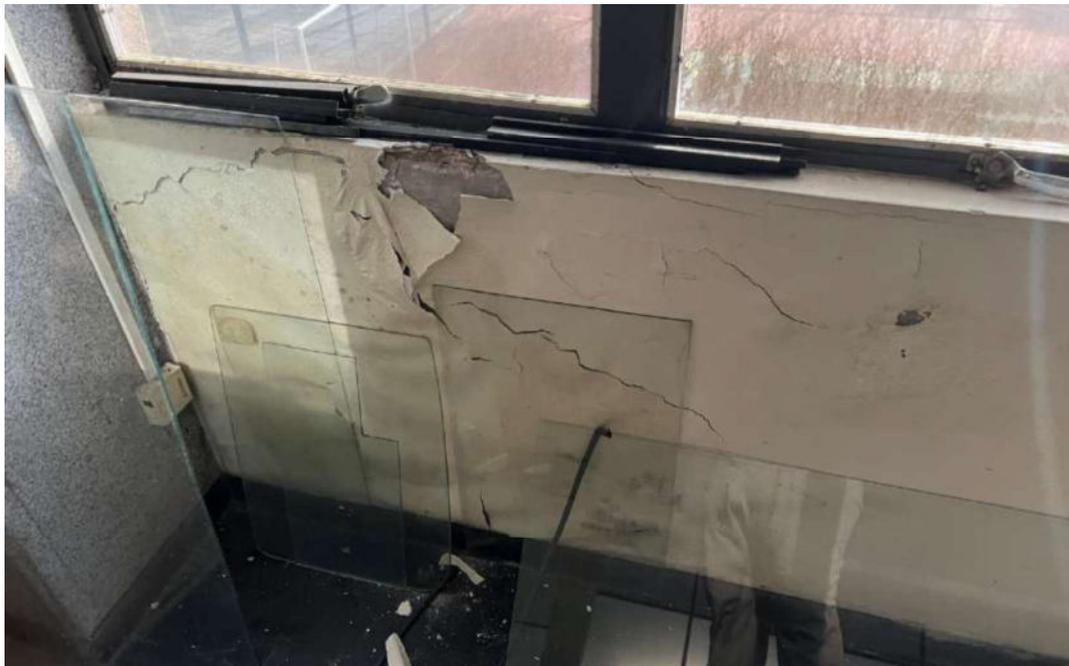
Figura 101: Desplacamento da pintura e presença de umidade na viga 230

Causa provável: Figuras 100 e 101 – Umidade/ Infiltração.

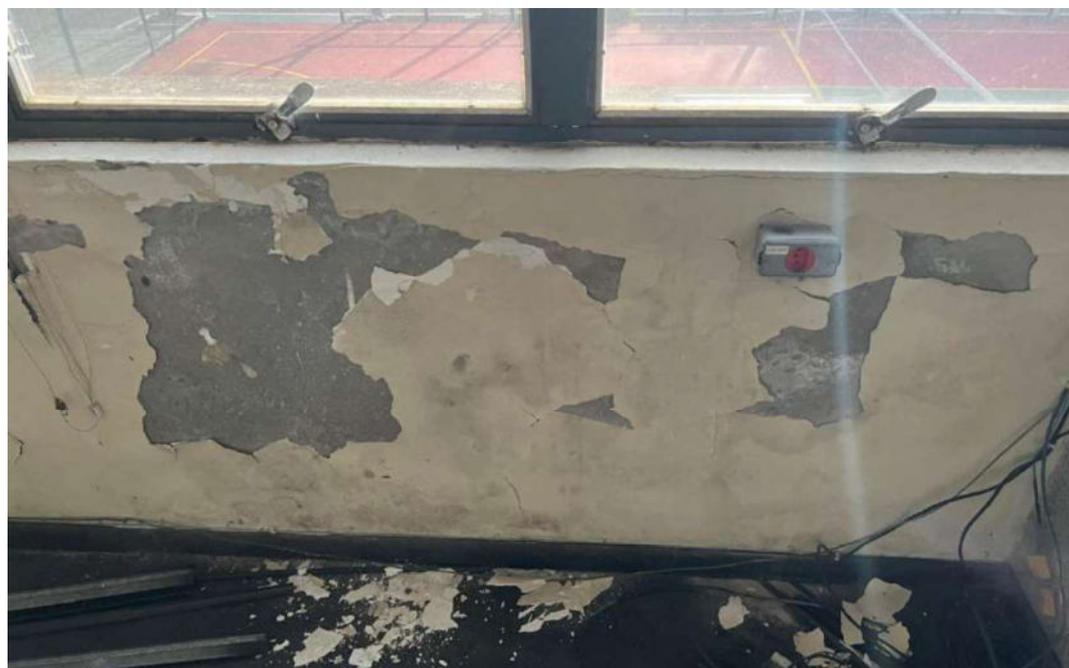
Figura 100: Desplacamento da pintura e presença de umidade na viga 230

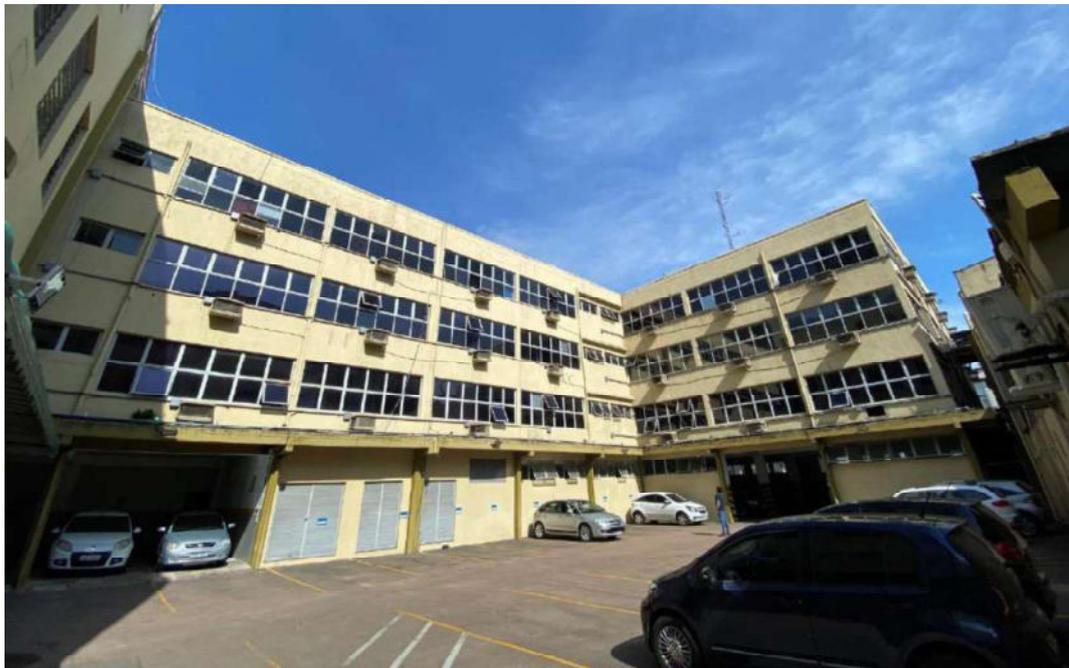
Figura 196: Visão geral - Presença de mofo/bolor e fissuras na fachada lateral

Causa provável: Figuras 195 e 196: Intempéries, recorrente percolação de água e penetração de umidade/ retração plástica ou por secagem.

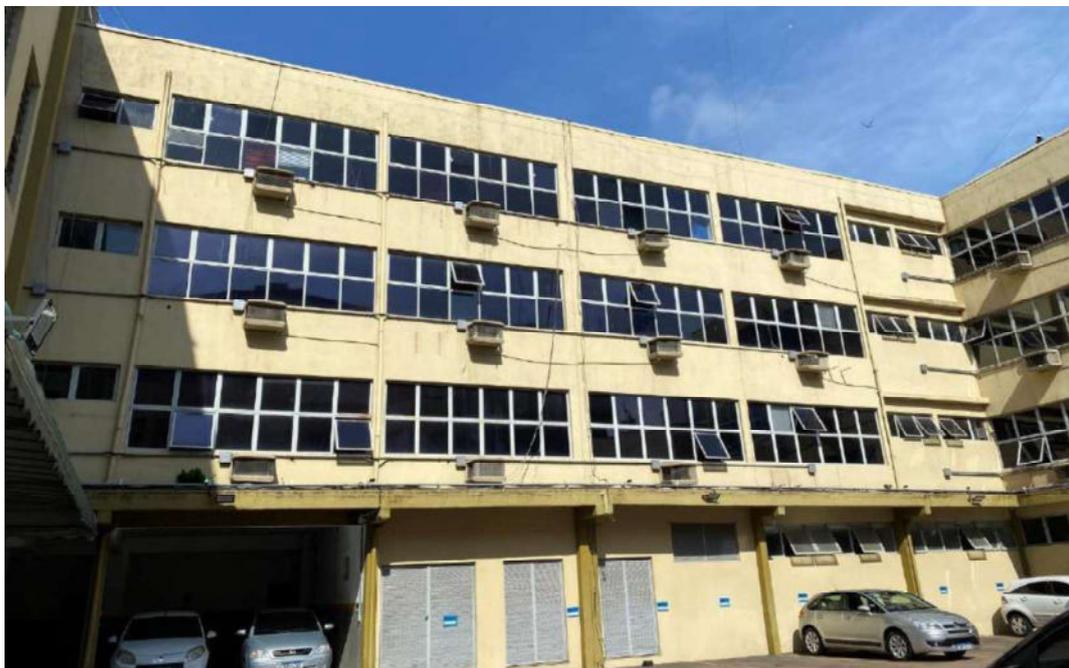
Figura 195: Visão geral - Presença de mofo/bolor e fissuras na fachada lateral

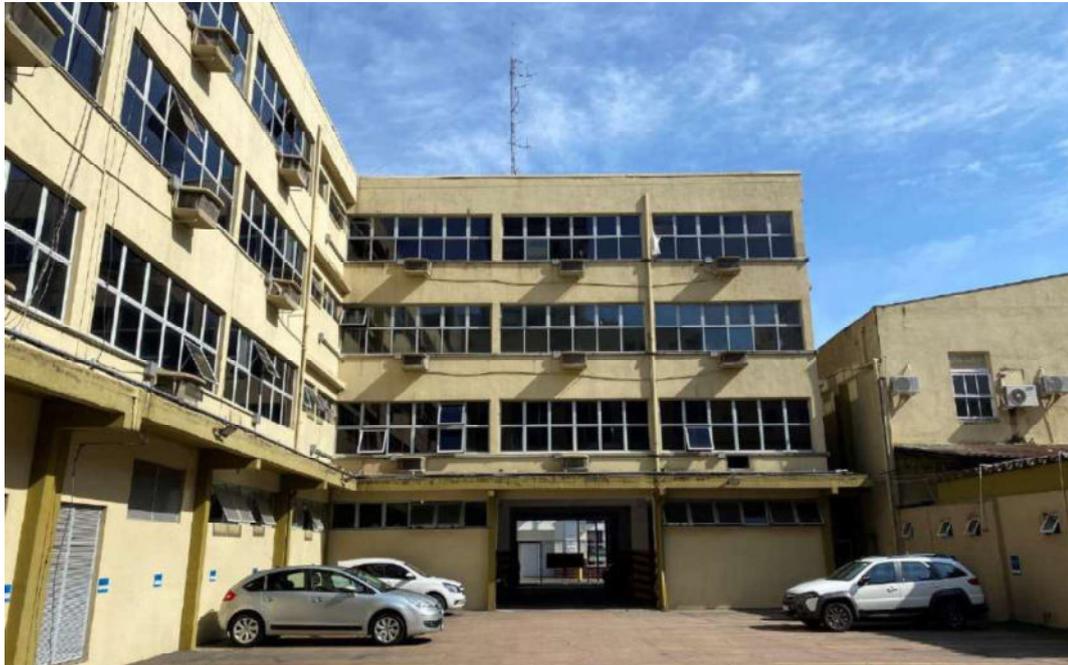
Figura 198: Presença de mofo/bolor e fissuras na fachada

Causa provável: Figuras 197 e 198 - Intempéries, recorrente percolação de água e penetração de umidade.

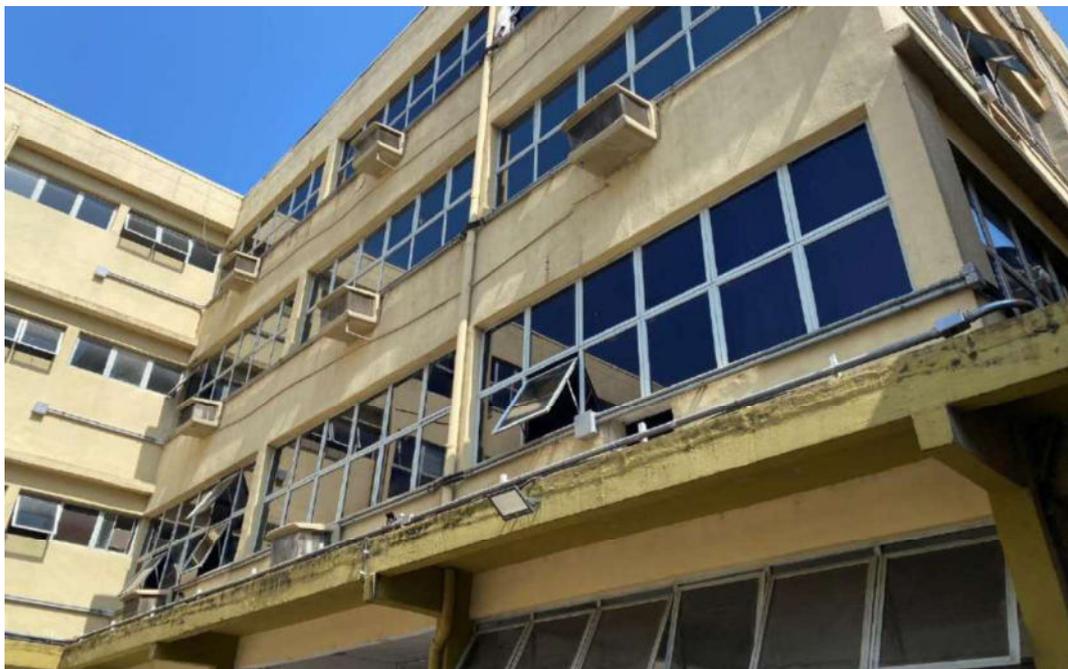
Figura 197: Presença de umidade, mofo/bolor na fachada lateral

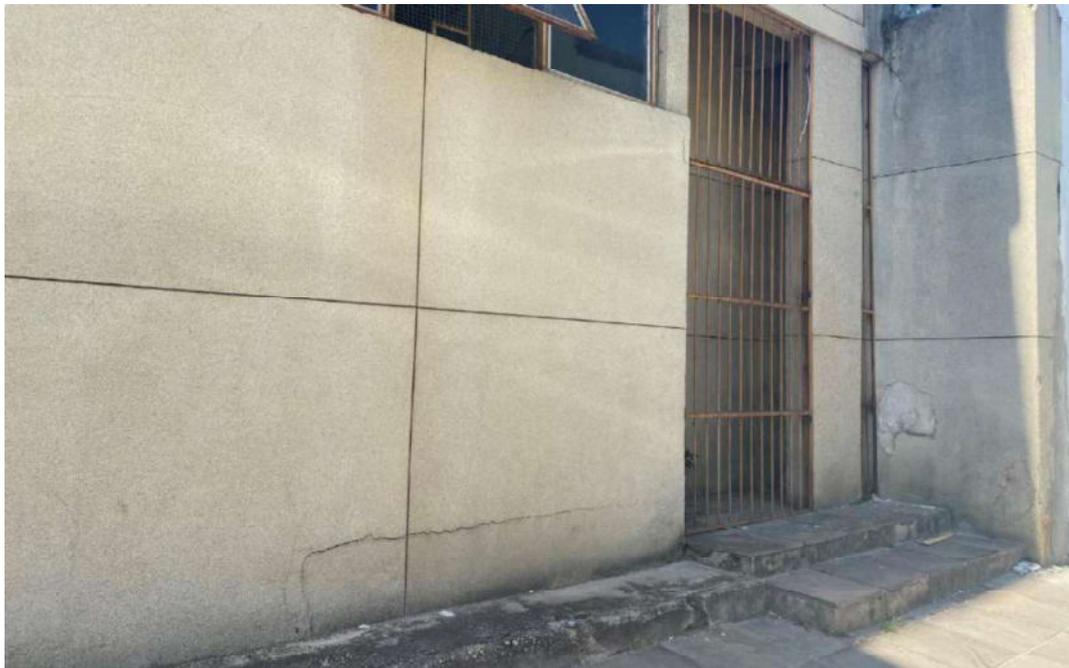
Figura 214: Fissura na alvenaria em relação com a viga baldrame

Causa provável: Figuras 214 e 215 – Deformação excessiva na viga baldrame.

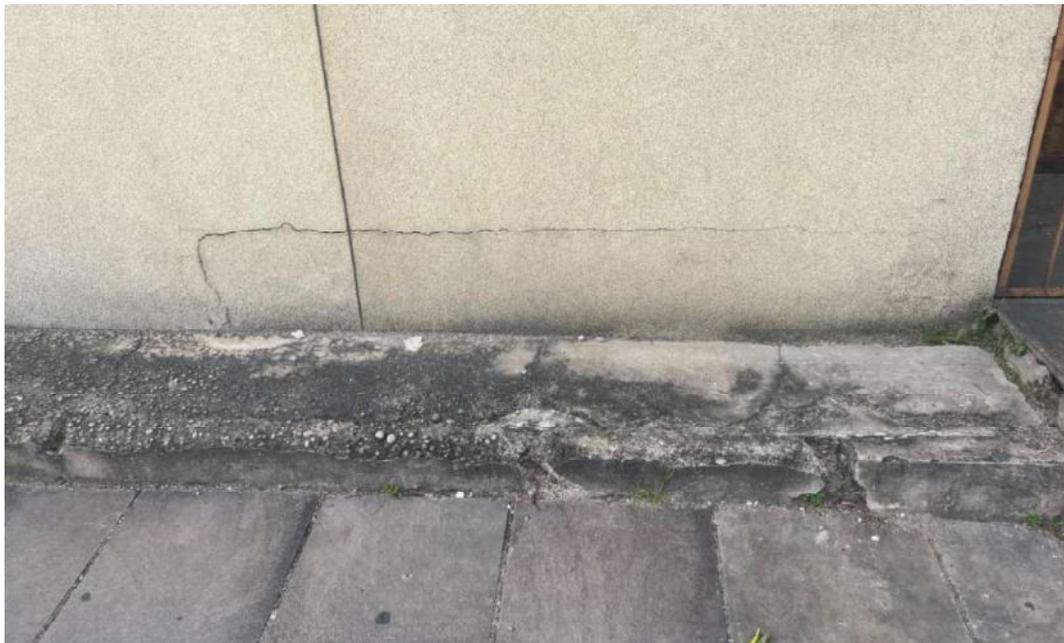
Figura 213: Detalhe - Fissura na alvenaria em relação com a viga baldrame
