## Laudo Técnico de Remoções

Seção IV da LC 757/15

Fundação de Proteção Especial do Rio Grande do Sul (FPERGS) – NAR Ipanema

O estudo atual objetiva apresentar um levantamento qualitativo de 14 (quatorze) indivíduos arbóreos com necessidade de manejo, do tipo remoção, localizados na área interna da Fundação de Proteção Especial do Rio Grande do Sul (FPERGS) – NAR Ipanema. O lote está localizado na Rua Dea Coufal nº878, Bairro Ipanema, CEP 91760-020, em perímetro urbano de Porto Alegre, possui como coordenada geográfica os seguintes pontos 30°07'45"S e 51°13'42" O. O presente estudo foi elaborado em conformidade a Seção IV da Lei Complementar nº 757/2015 e ABNT-NBR 16246-3 – Avaliação de risco de árvores.

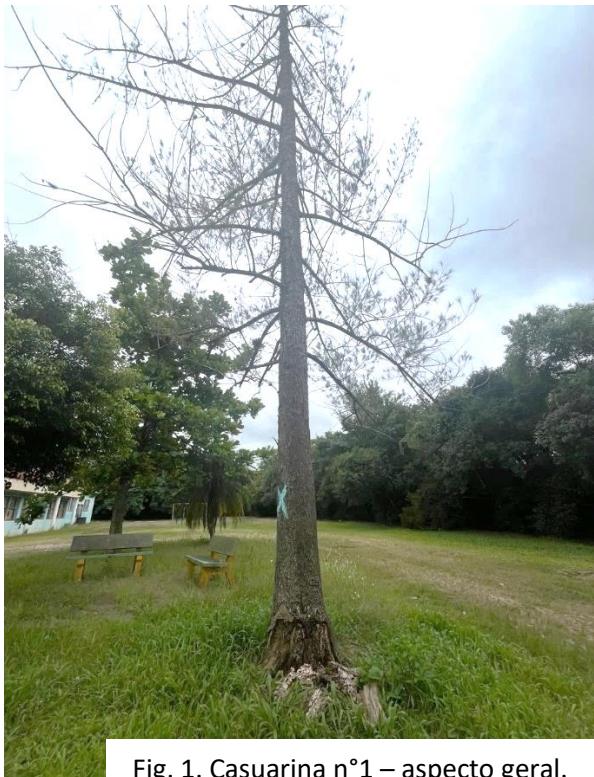
Fig. 1. Casuarina n°1 – aspecto geral.

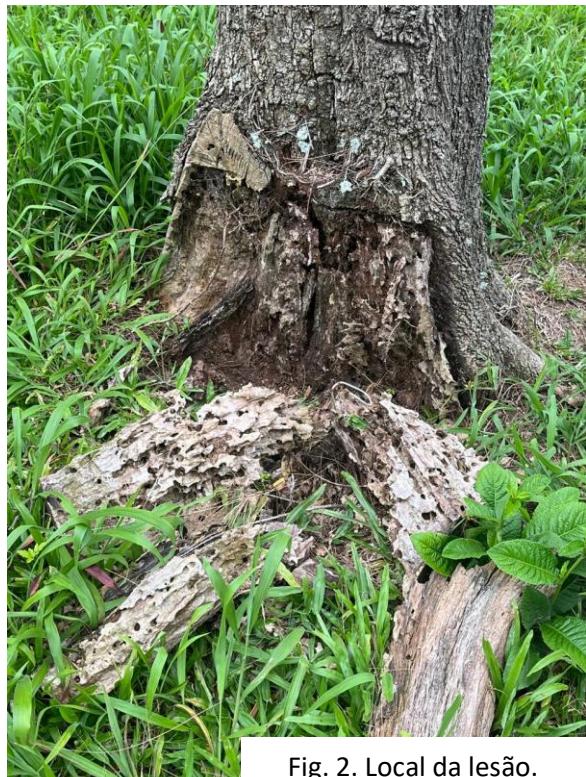
Fig. 2. Local da lesão.

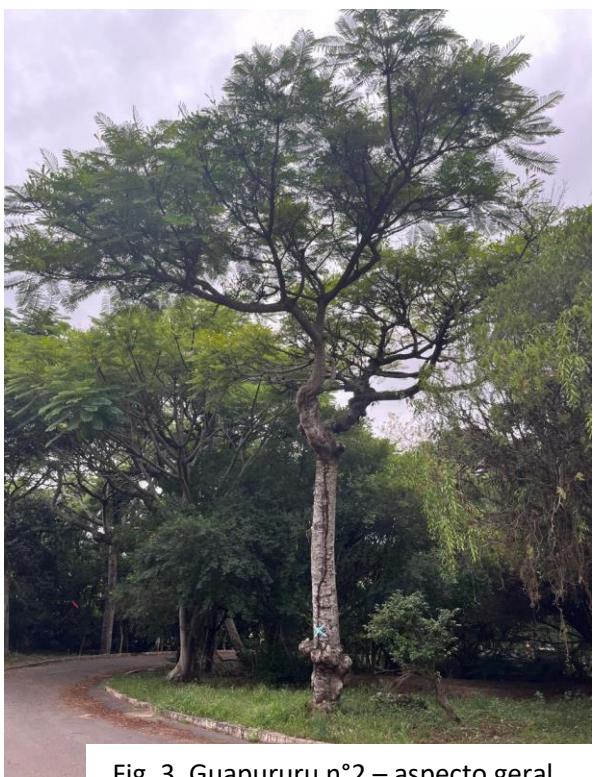
Fig. 3. Guapururu n°2 – aspecto geral.

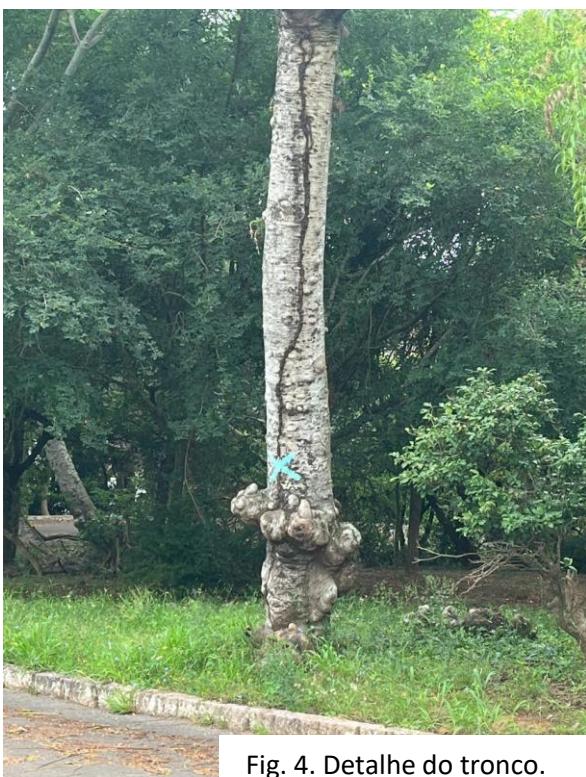
Fig. 4. Detalhe do tronco.

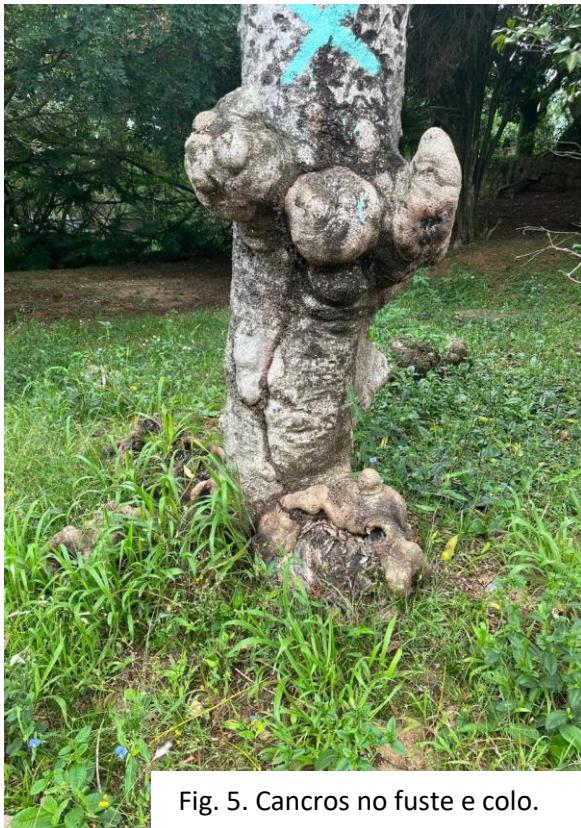
Fig. 5. Cancros no fuste e colo.

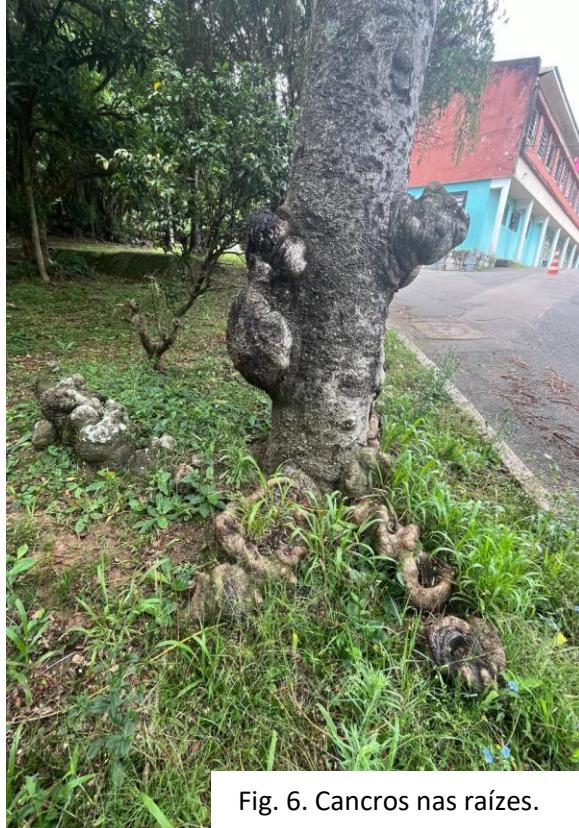
Fig. 6. Cancros nas raízes.

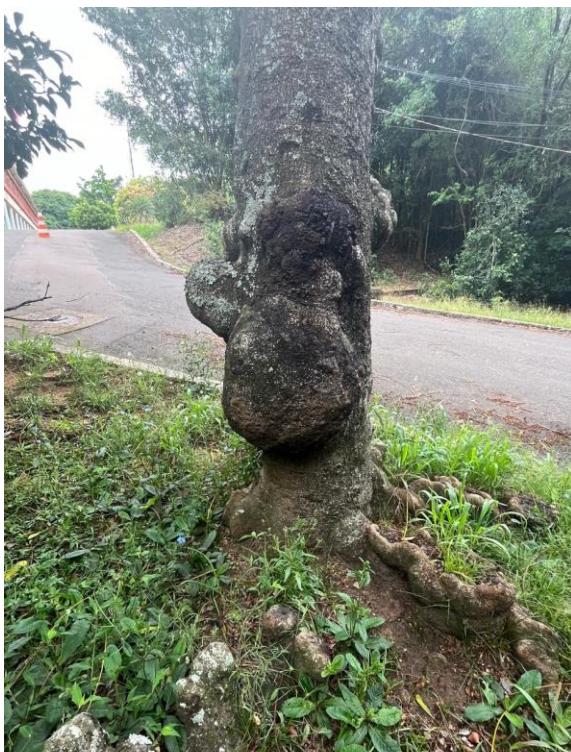
Fig. 7. Lesões que comprometem a estabilidade.

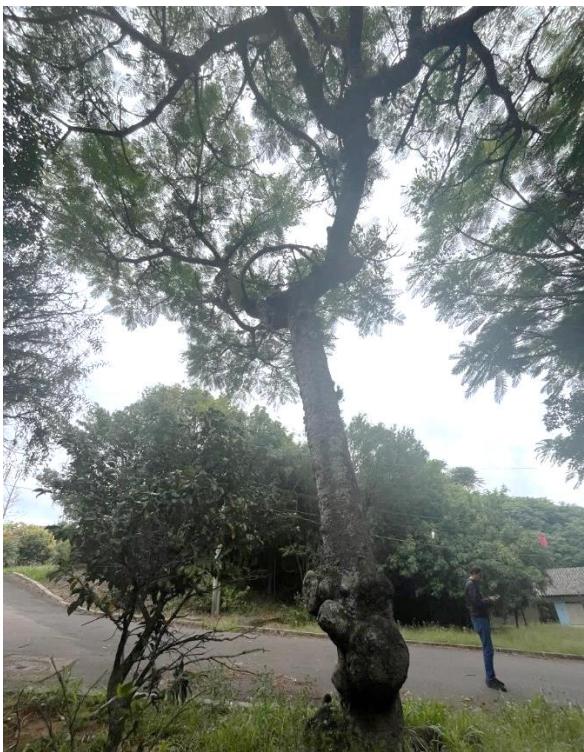
Fig. 8. Detalhe da inclinação.

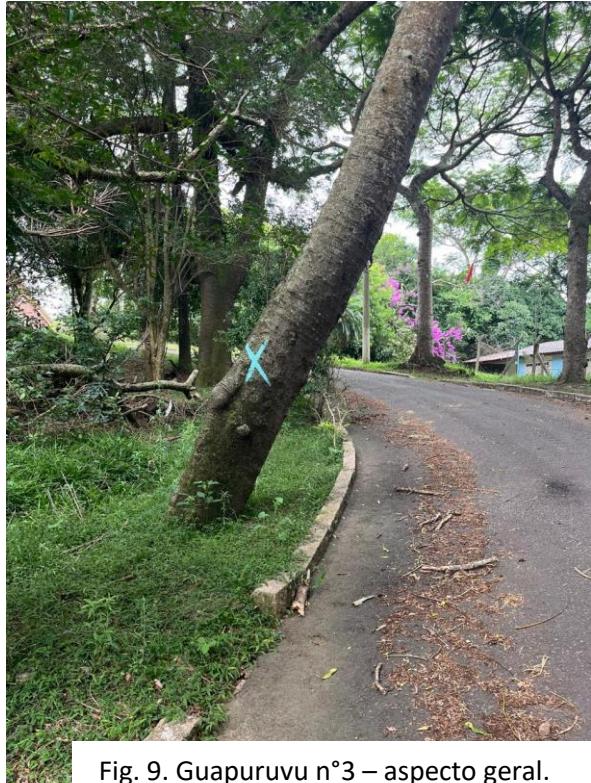
Fig. 9. Guapuruuvu nº3 – aspecto geral.

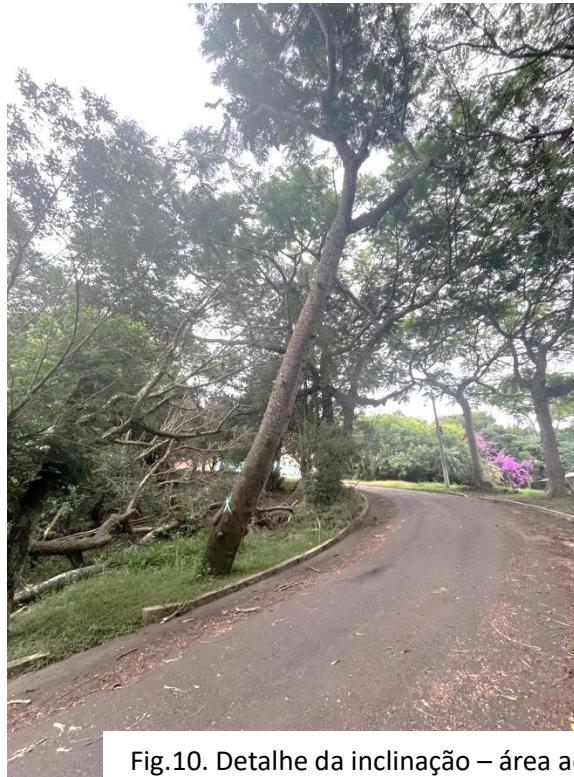
Fig.10. Detalhe da inclinação – área acesso.

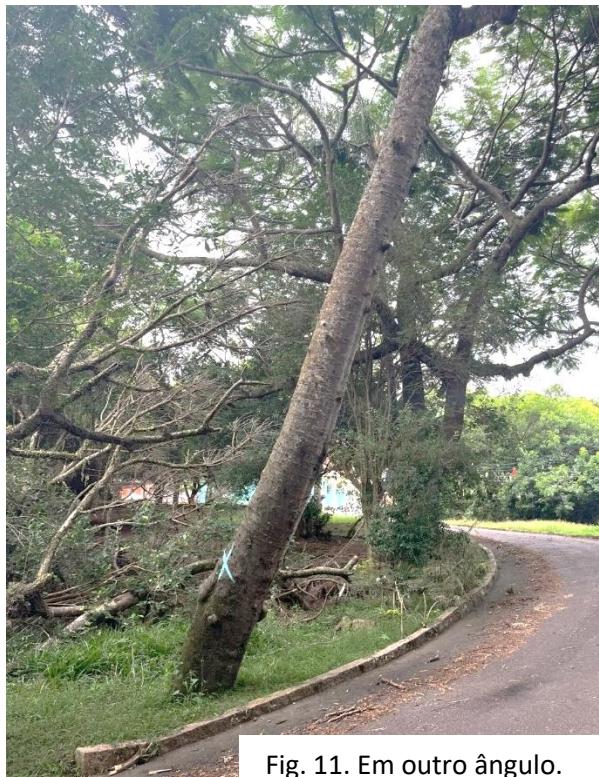
Fig. 11. Em outro ângulo.

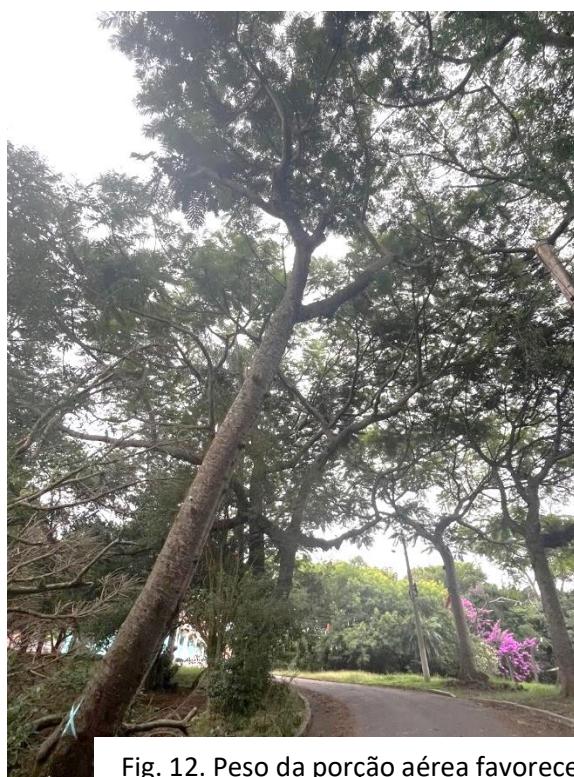
Fig. 12. Peso da porção aérea favorece tombamento do exemplar.

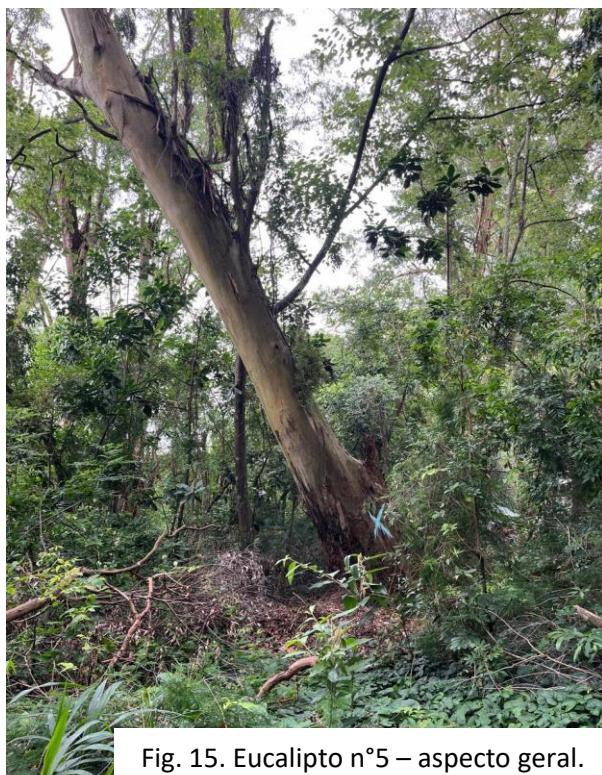
Fig. 15. Eucalipto n°5 – aspecto geral.

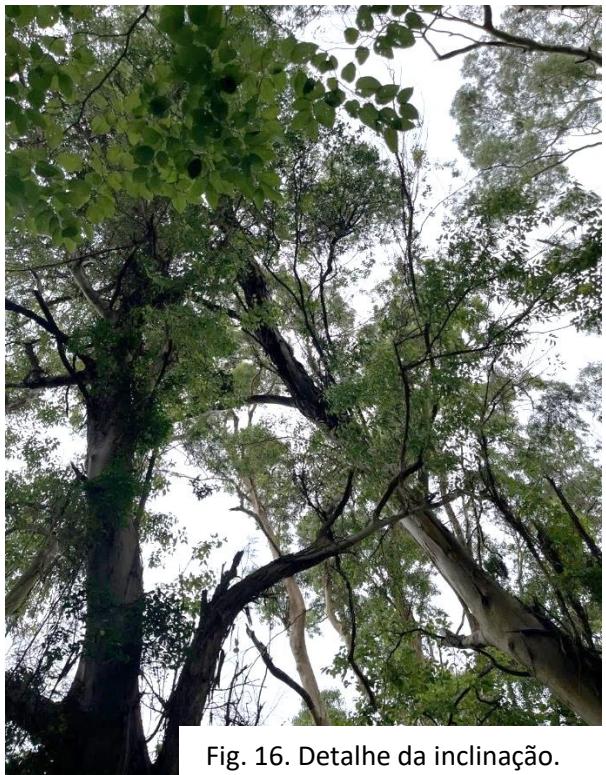
Fig. 16. Detalhe da inclinação.

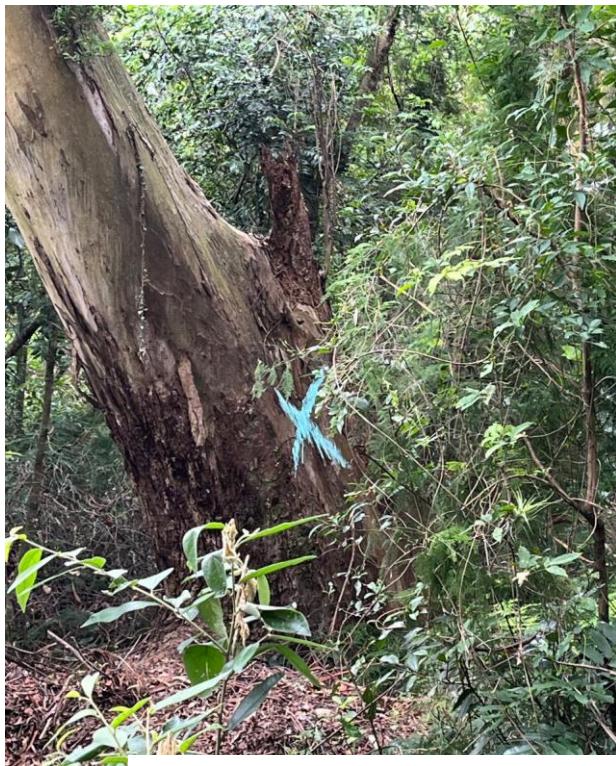
Fig. 17. Detalhe da base com lesão.

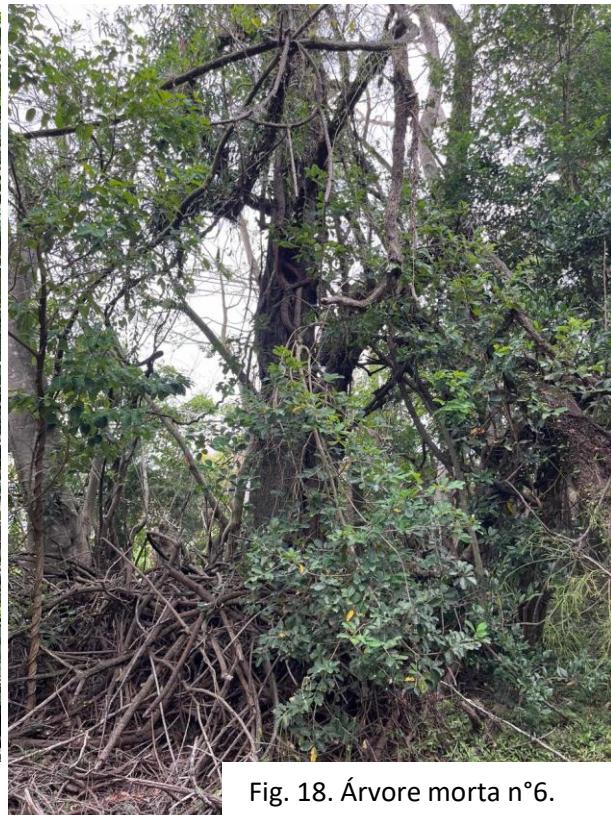
Fig. 18. Árvore morta n°6.

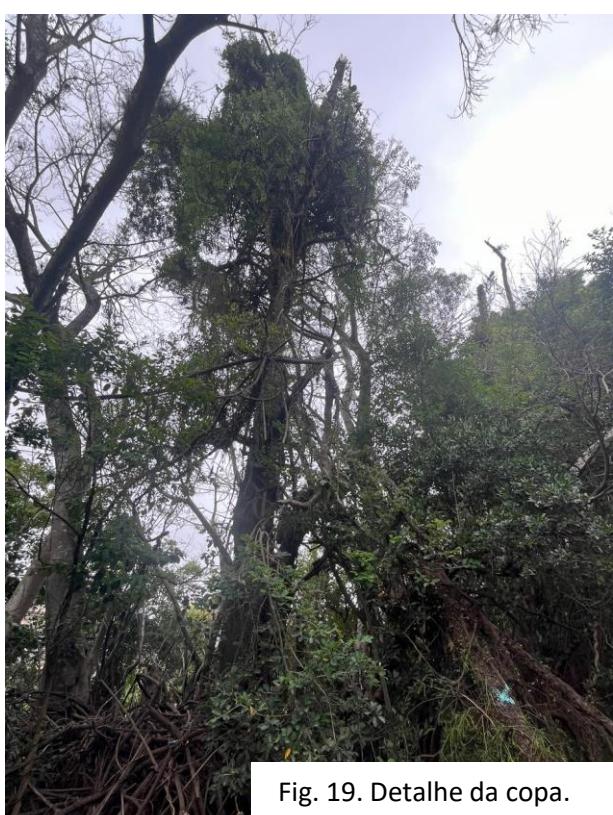
Fig. 19. Detalhe da copa.

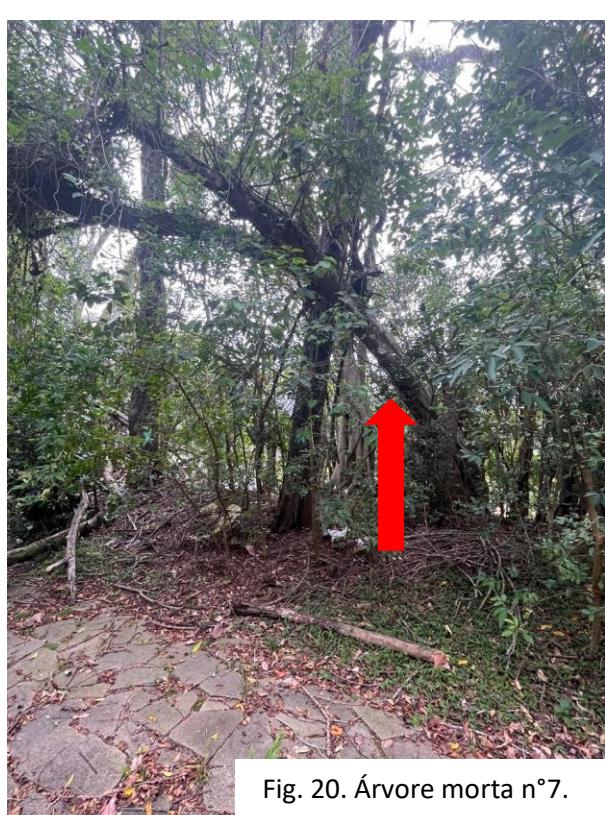
Fig. 20. Árvore morta n°7.

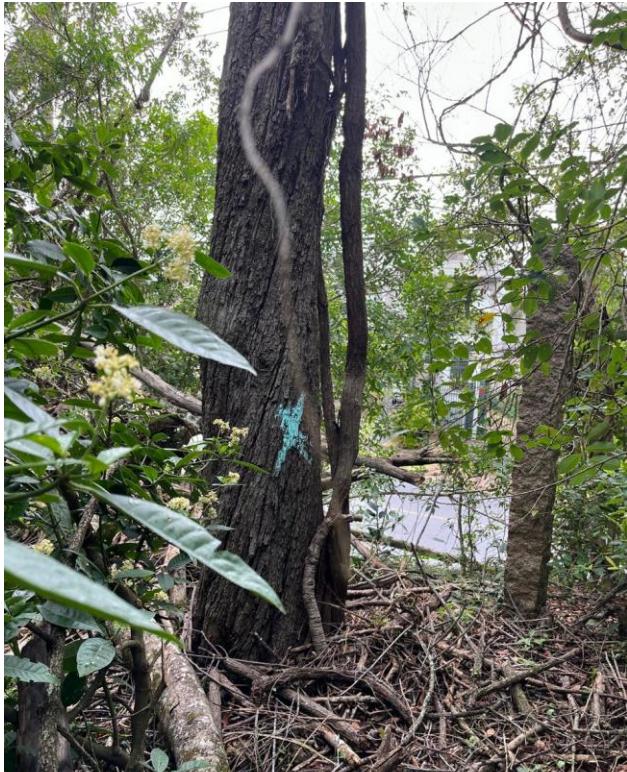
Fig. 21. Árvore morta nº8.

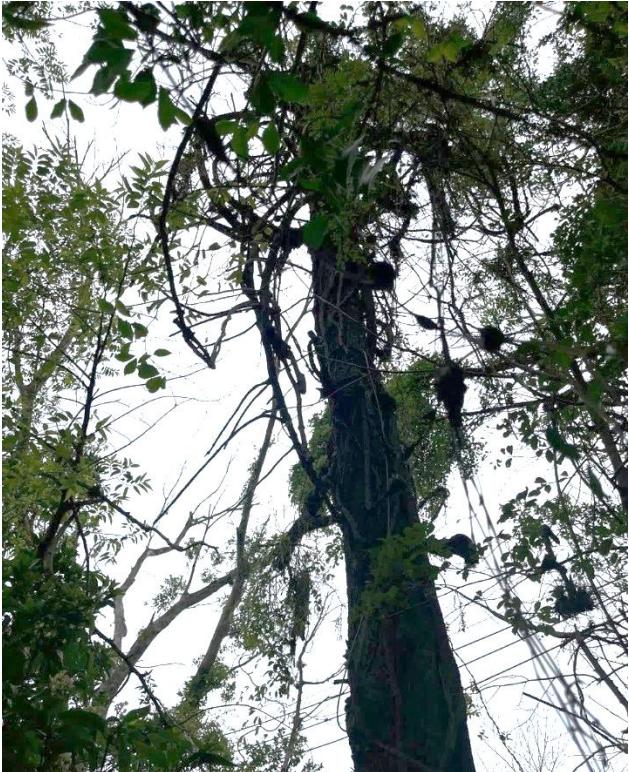
Fig. 22. Aspecto da porção aérea.

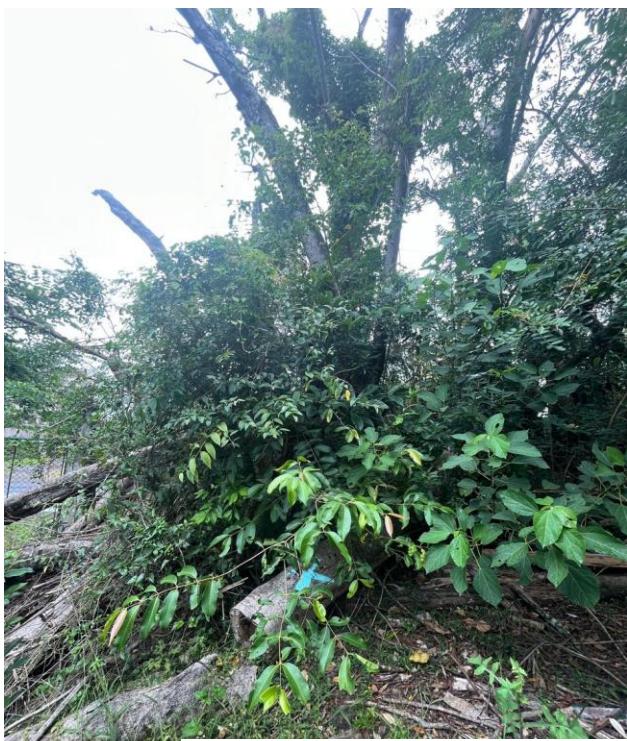
Fig. 23. Árvore morta nº9

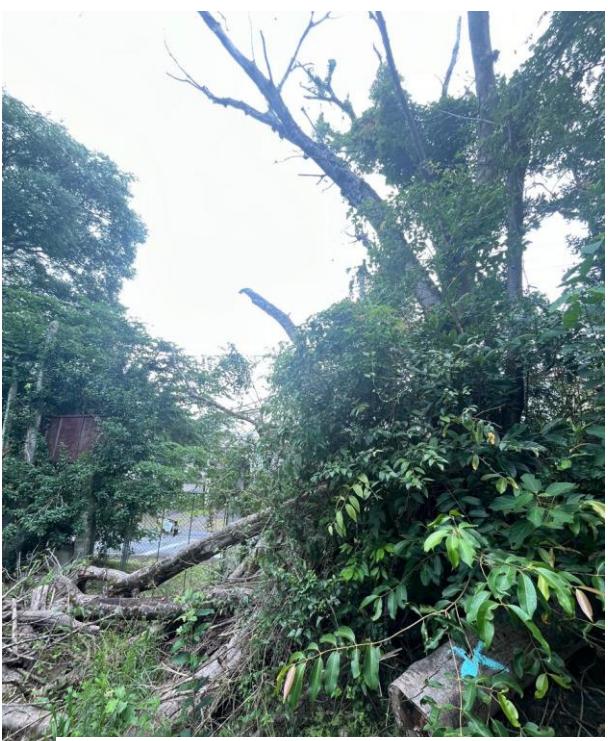
Fig. 24. Porções caídas, em decomposição.

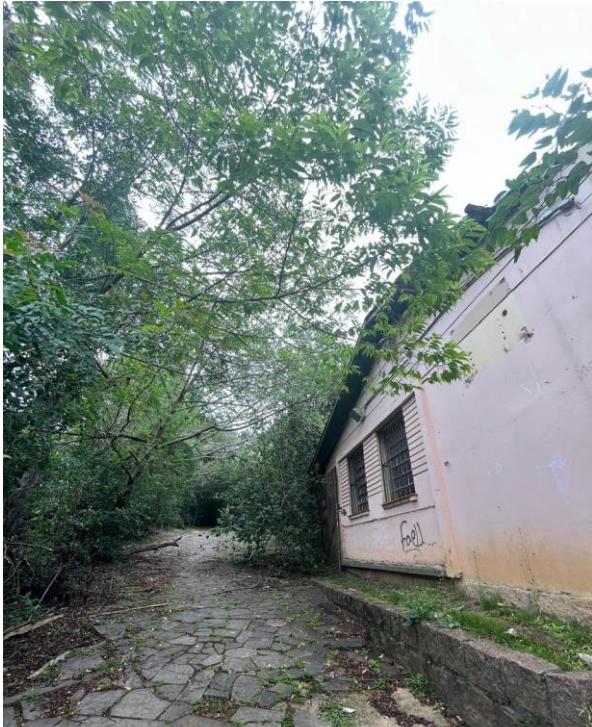
Fig. 25. Zona de risco junto às árvores mortas.

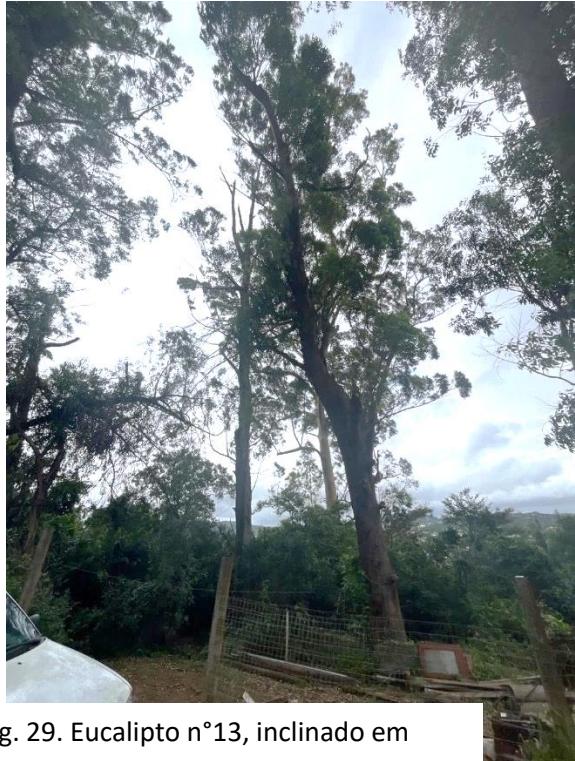
Fig. 29. Eucalipto n°13, inclinado em direção à rua.

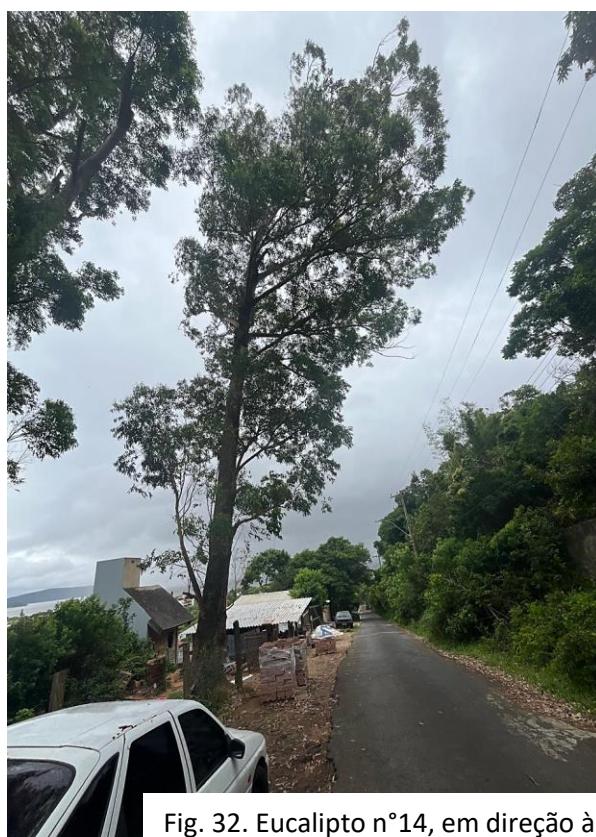
Fig. 32. Eucalipto n°14, em direção à rua.

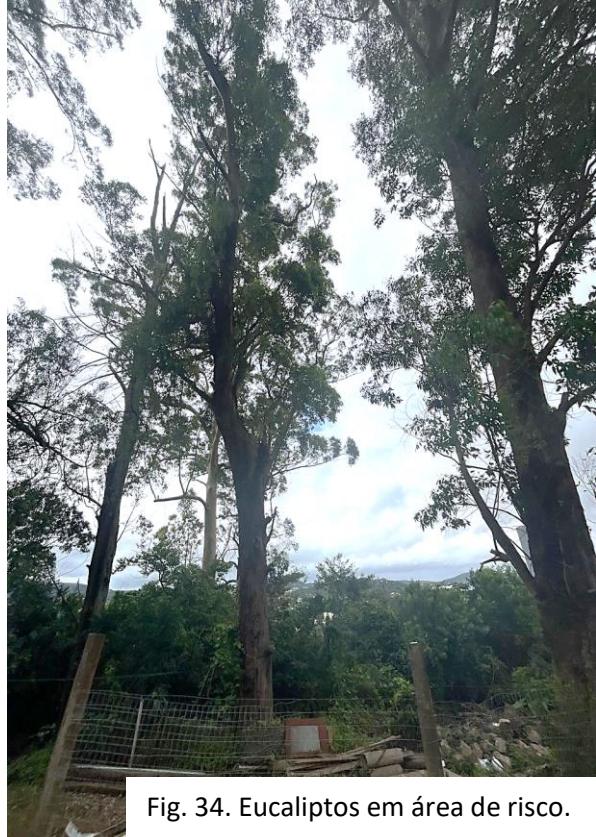
Fig. 34. Eucaliptos em área de risco.

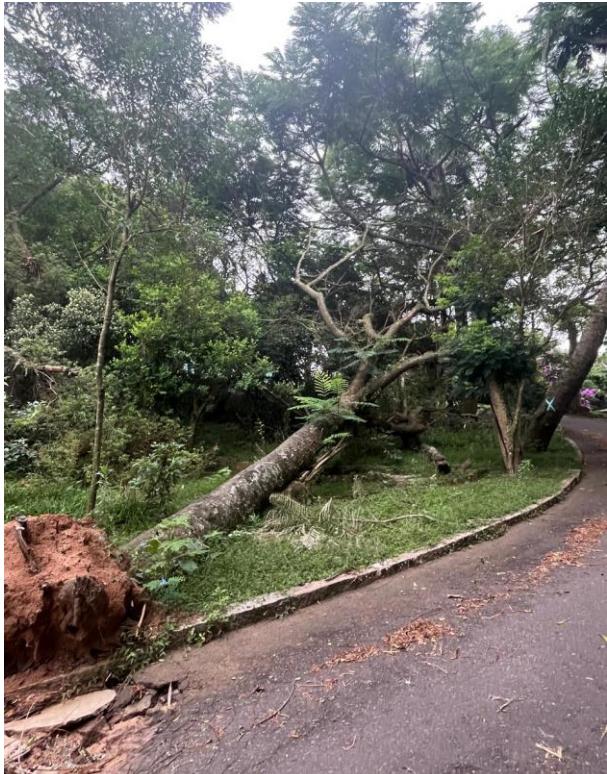
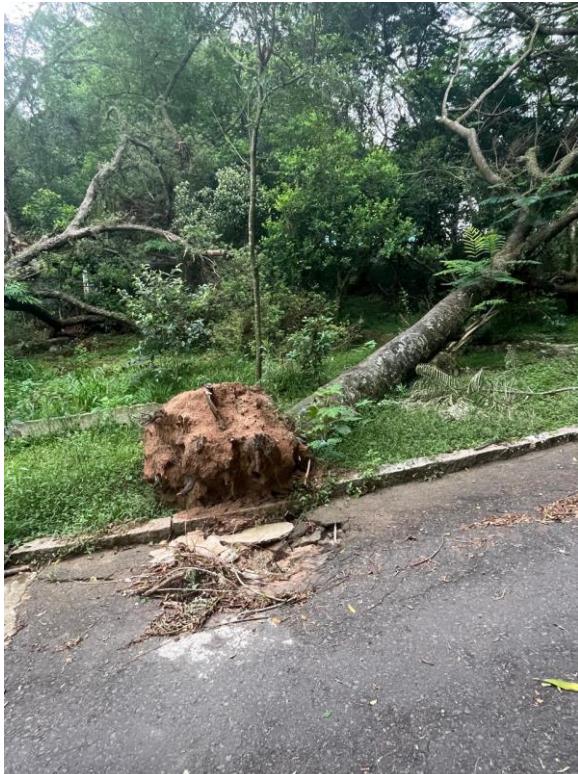
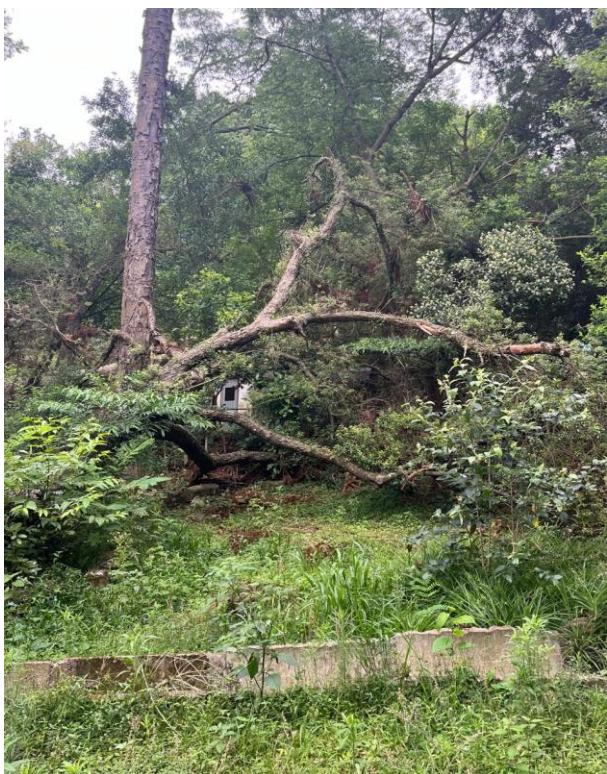
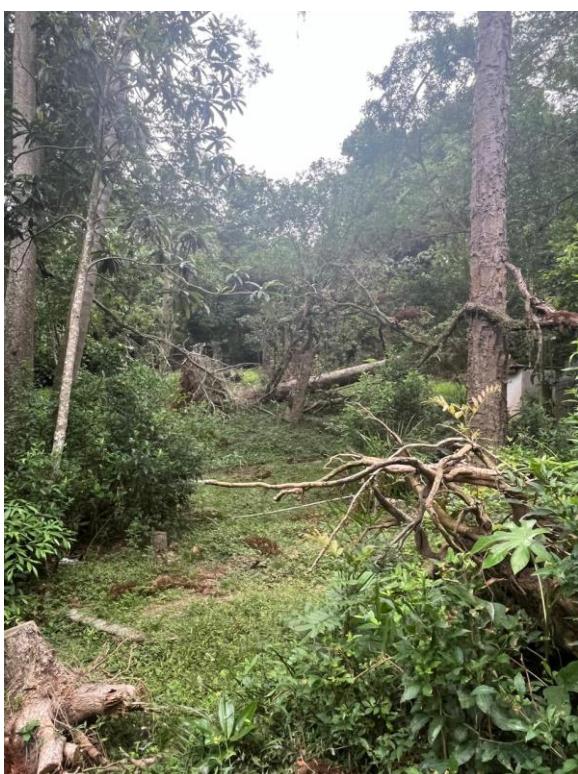
**FOTOS COMPLEMENTARES DE ÁRVORES TOMBADAS NO PÁTIO, EM FUNÇÃO DA  
AÇÃO DO TEMPORAL**
