**ESTADO DO RIO GRANDE DO SUL**  
**SECRETARIA DE OBRAS PÚBLICAS**  
**DEPARTAMENTO DE PROJETOS EM PRÉDIOS DA EDUCAÇÃO**

**RELATÓRIO DE VISITA TÉCNICA – ESCOLA CAIC MADEZATTI**

- Unidade: E.E.E.M. Caic Madezatti
- Endereço: Av. Integração, 1009 - Feitoria, São Leopoldo - RS
- Secretaria Responsável: Secretaria de Obras Públicas do Estado do Rio Grande do Sul
- Data da visita: 03 de abril de 2025

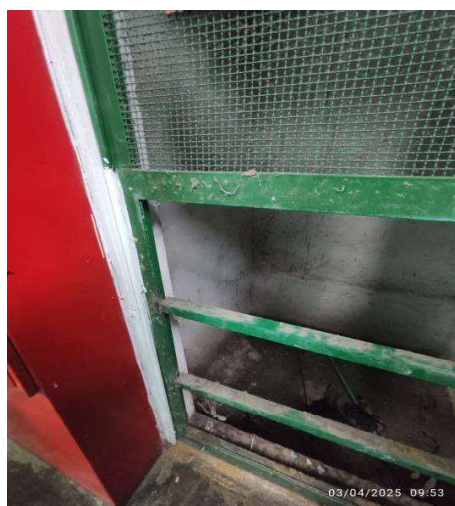
Figura 1 - Poço do Elevador (situação original - antes da demolição do fundo)

A Figura 1 apresenta o poço do elevador existente na escola Caic Madezatti, antes da intervenção de demolição do fundo. Observa-se uma estrutura com paredes de alvenaria em tijolos furados, delimitando um espaço retangular.

- Largura frontal do poço: 1540 mm;
- Profundidade (medida da superfície até o fundo): 1477 mm.

As paredes internas do poço são revestidas de forma simples e as superfícies aparentam sinais de intervenções anteriores. A base do poço apresenta rebaixo em alvenaria, configurando o limite inferior antes da intervenção de ampliação. Visualmente, nota-se:

- Espaço limitado no fundo, com paredes encostadas nas extremidades;
- Ausência de estruturas metálicas ou guias instaladas até o momento;
- Condições aparentes compatíveis com construção antiga, anterior ao novo projeto de adequação.

- Dimensão atual do rebaixo: 1477 mm;
- Nova profundidade necessária: 1650 mm;
- Intervenção: demolição de todas as paredes do fundo do poço para viabilizar esse aprofundamento.

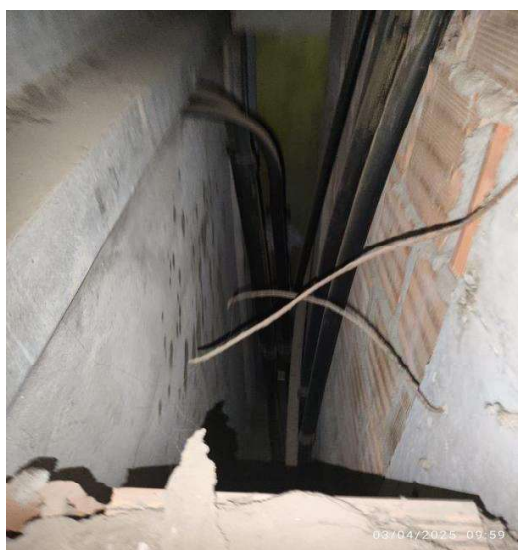
Figura 2 – Vista superior da parte direita do poço do elevador

A Figura 2 mostra a parte superior direita do poço, com acesso visual a partir do pavimento técnico localizado acima do elevador. A área é delimitada por alvenaria vertical; observa-se a continuidade da estrutura do fosso em direção ao pavimento inferior.

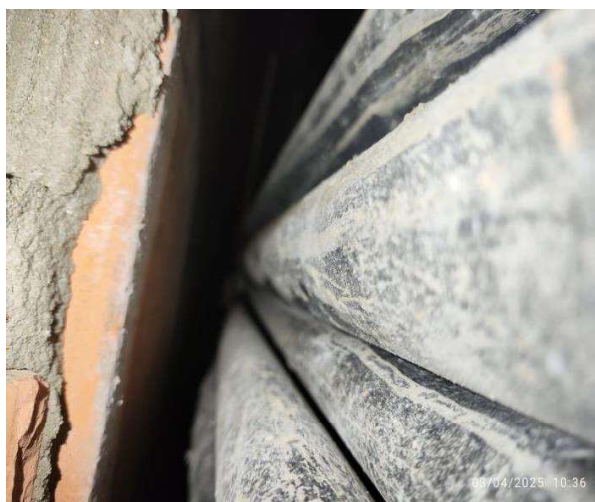
Figura 3 – Vista inferior da parte direita do poço (após demolição parcial)

A Figura 3 mostra a parte inferior direita do poço do elevador, após a quebra das paredes no fundo, realizada durante a visita técnica; sendo possível constatar que:

- A abertura realizada revela a existência de uma concentração significativa de eletrodutos, alguns aparentes e muitos deles dispostos próximos à parede direita;
- Os eletrodutos percorrem de forma densa a região, atravessando ou margeando a estrutura em níveis variados, evidenciando a necessidade de cuidados técnicos nas intervenções futuras, principalmente no que se refere ao aprofundamento do poço;
- A presença dessas instalações indica possíveis conflitos com a futura estrutura metálica, se for necessário intervenções naquela lateral, sejam estas para fixação das guias, ou ainda os reforços de vigas intermediárias, exigindo avaliação detalhada do posicionamento para evitar interferência com os conduítes existentes.

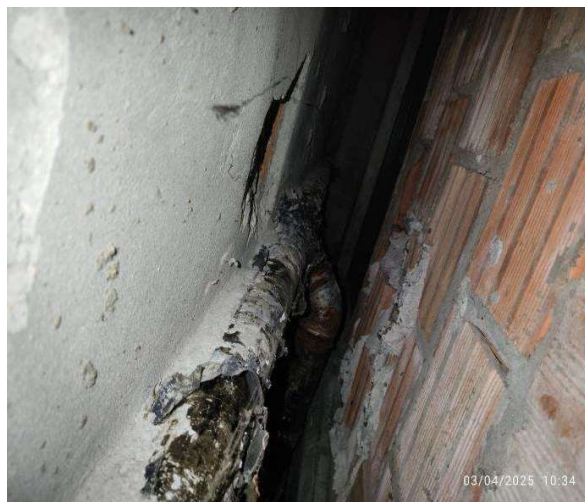
Figura 4 – Vista inferior da parte esquerda do poço (após demolição parcial)

A Figura 4 apresenta a vista inferior do lado esquerdo do poço do elevador, capturada após a remoção parcial das paredes do fundo, realizada durante a visita técnica em 03 de abril de 2025.

Durante inspeção do trecho ilustrado na imagem anterior foram observadas e coletadas as seguintes informações:

- Observa-se com clareza a tubulação da rede de hidrantes, instalada ao longo da parede esquerda, em posição fixa, com diâmetro visivelmente compatível com sistemas de combate a incêndio;
- A tubulação encontra-se aparente e posicionada próxima à parede, com distanciamento estimado em 400 mm da borda interna do poço, conforme medição técnica realizada;
- Este posicionamento será determinante no momento da execução das vigas intermediárias, as quais deverão ser projetadas de modo a não interferir na integridade ou no funcionamento da tubulação hidráulica;
- Além disso, será necessário prever a instalação de suportes estruturais para as guias verticais do elevador, respeitando o afastamento da tubulação e garantindo estabilidade e segurança ao equipamento.

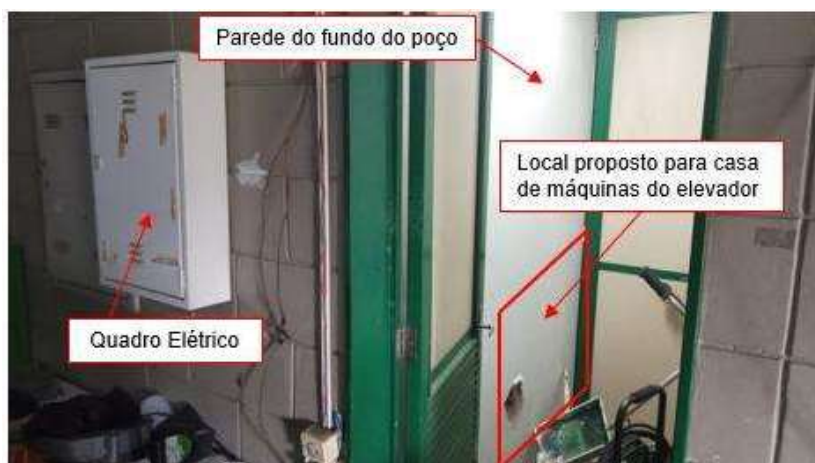
Figura 5 – Localização do quadro elétrico e casa de máquinas do elevador

As alimentações dos circuitos terminais deverão ter origem junto um quadro elétrico localizado no térreo do prédio, em uma sala de manutenção que é adjacente ao poço do elevador. A Figura 5 mostra o referido quadro, bem como o local previsto para instalação da casa de máquinas do elevador.

- Não exige casa de máquinas superior;
- Possui unidade hidráulica e painel de comandos posicionados na parte inferior;
- O local indicado para instalação dessa unidade inferior é a sala ao fundo do poço, no térreo, acessada pela sala do depósito de ferramentas. Ver Figura 5.

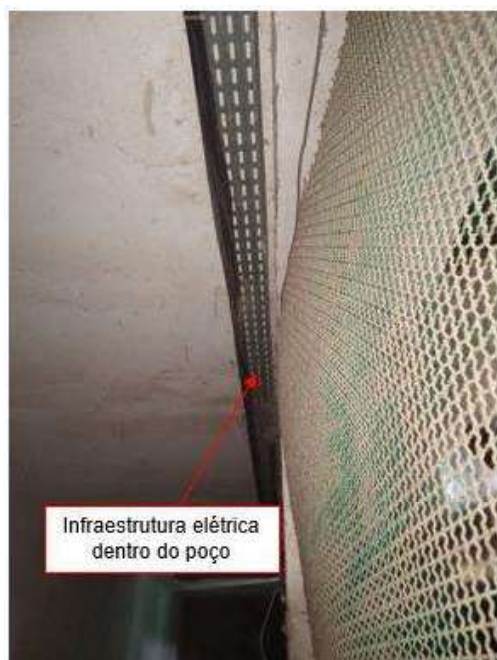
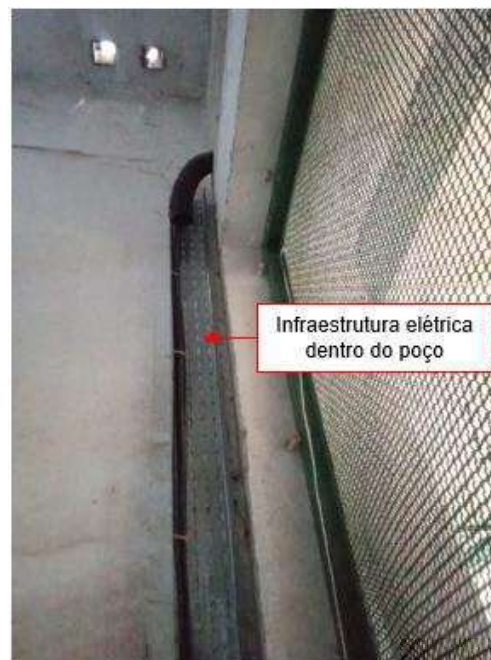
Figura 6 – Infraestrutura existente dentro do poço do elevador

Dentro do poço do elevador foi identificada infraestrutura elétrica que diz respeito as alimentações dos quadros elétricos dos sistemas de ar condicionado do 2º e 3º pavimentos, conforme indicado na Figura 6. Tal infraestrutura deverá ser remanejada para fora do poço.

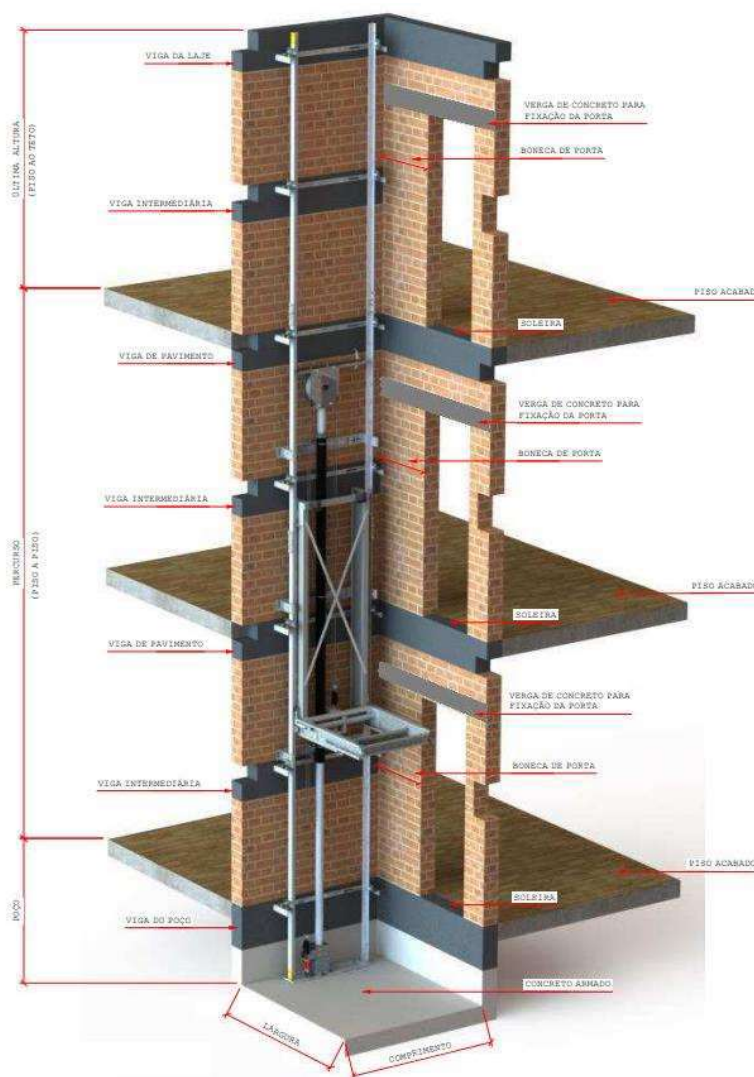
Figura 7 – Exemplo das vigas intermediárias para estrutura do elevador  
Fonte: Daiken Elevadores – Manual de Obra

A Figura 7 ilustra de forma esquemática a configuração das vigas intermediárias que deverão ser implantadas no interior do poço do elevador para suporte estrutural das guias verticais do novo equipamento.

- A imagem visa mostrar como as vigas horizontais serão posicionadas entre as paredes laterais do poço, permitindo a fixação segura dos trilhos-guia do elevador hidráulico, respeitando os afastamentos identificados em campo (445 mm à esquerda e 400 mm à direita);
- Essas vigas desempenharão função essencial na redistribuição de cargas e na ancoragem dos componentes estruturais, garantindo a estabilidade e a operação segura do equipamento;
- Na parede esquerda, onde existe a tubulação da rede de hidrantes, o projeto deverá prever desvios ou recuos técnicos, respeitando a integridade da instalação hidráulica;
- A imagem serve como referência preliminar para visualização da solução construtiva proposta, que será detalhada posteriormente em projeto executivo.

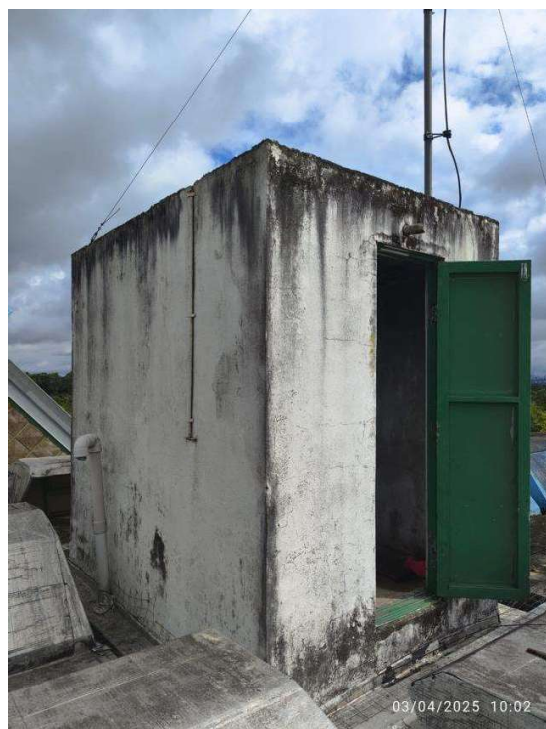
Figura 8 – Vista externa da casa de máquinas

A Figura 8 apresenta a fachada externa da casa de máquinas originalmente prevista para o elevador, localizada na extremidade superior do poço. A edificação mostra sinais visíveis de desgaste e deterioração provocados pela ação do tempo, evidenciando que:

- A estrutura apresenta manchas de umidade, trincas superficiais e desprendimento parcial de revestimento, evidenciando falta de manutenção preventiva e corretiva ao longo dos anos;
- As paredes externas aparentam desgaste de pintura e possíveis infiltrações, com impacto direto na durabilidade dos materiais construtivos;
- As condições indicam a necessidade de avaliação estrutural e medidas de recuperação, principalmente se qualquer uso futuro da edificação for considerado.

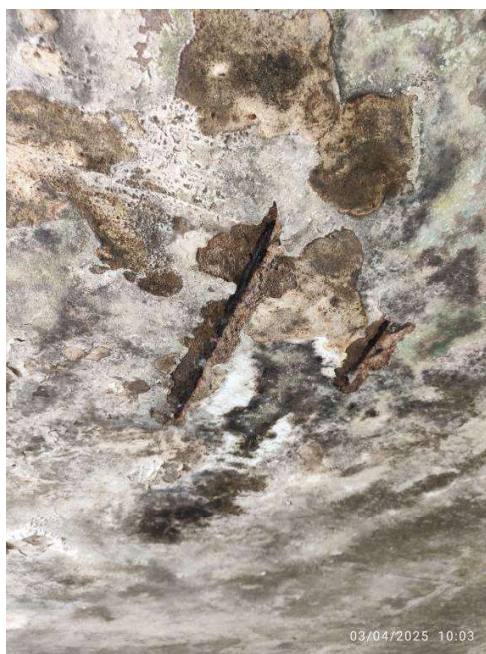
Figura 9 – Vista interna da laje casa de máquinas

A Figura 9 mostra estado da laje no interior da casa de máquinas, onde os efeitos do tempo são ainda mais expressivos, destacando-se:

- Exposição da armação de ferro da laje ou da estrutura, com ferragens aparentes e oxidadas, o que indica degradação do concreto de recobrimento; condição que representa risco estrutural potencial e demanda intervenção, seja para recuperação da laje, reforço estrutural ou até a interdição da área, dependendo da avaliação técnica;
- Degradação interna que demonstra que a edificação não oferece condições adequadas para instalação de sistemas que dependam da integridade estrutural dessa casa de máquinas, reforçando a decisão técnica de adoção do elevador hidráulico, que dispensa o uso da casa de máquinas superior.

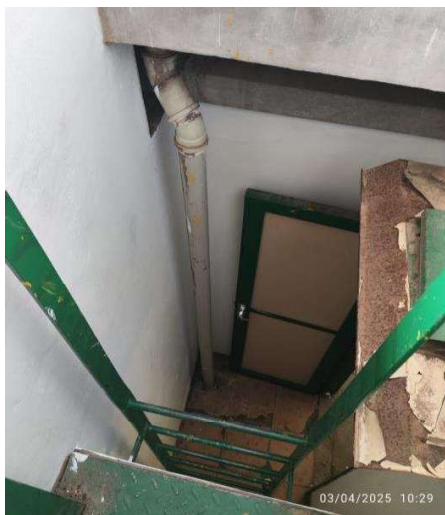
Figura 10 – Vista do respiro dos banheiros passando pelo espaço original do poço do elevador

A Figura 10 apresenta uma visão interna do respiro dos banheiros, cuja tubulação foi instalada no interior da área originalmente destinada ao poço do elevador, conforme identificado durante a visita técnica, cabendo salientar que:

- A tubulação de ventilação sanitária atravessa horizontalmente ou em leve inclinação o espaço, comprometendo parcialmente o volume útil do poço destinado à instalação do novo equipamento;
- Essa ocupação não prevista no projeto original contribuiu para a redução das dimensões internas do poço e será um dos fatores a serem considerados na recomposição das paredes e na adequação do espaço;
- A existência desse respiro evidencia que modificações posteriores ao projeto inicial da edificação interferiram diretamente na estrutura do elevador, como já identificado durante a visita.
