ESTADO DO RIO GRANDE DO SUL  
**SECRETARIA DE OBRAS PÚBLICAS**  
DIVISÃO DE PROJETOS DE PRÉDIOS ESCOLARES

**RELATÓRIO DE VISTORIA**

**OBJETO:** IMPLANTAÇÃO DE RESERVATÓRIO MODELO CIEP  
**LOCAL:** ESCOLA ESPECIAL DEPUTADO CARLOS SANTOS  
**MUNICÍPIO:** CRUZ ALTA / RS  
**CROP:** 09ª

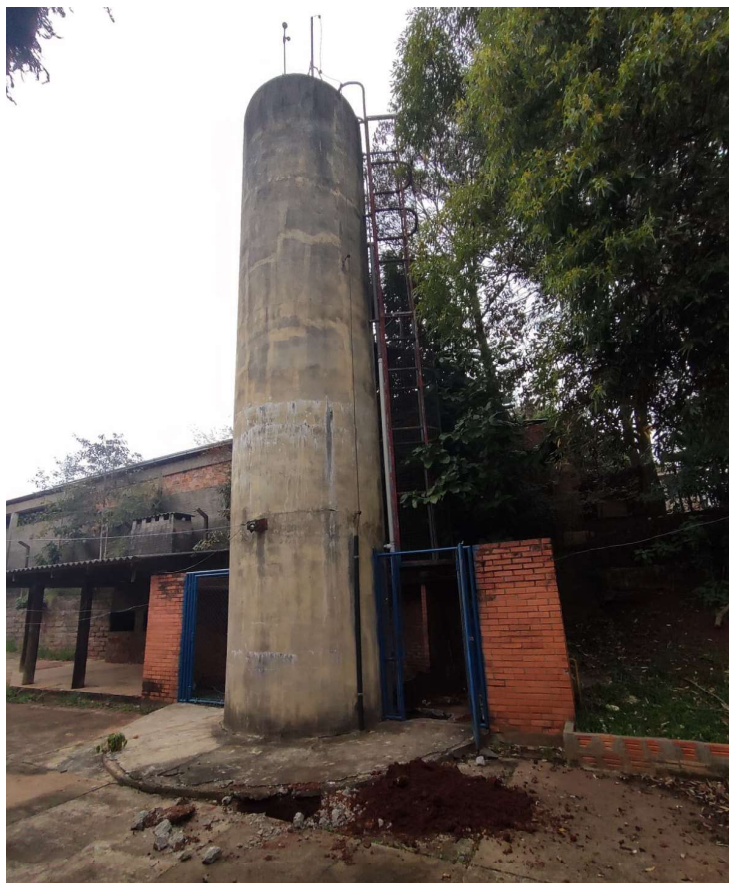
O reservatório existente na escola é cilíndrico, de concreto, com altura de aproximadamente 10,00 metros. Este encontra-se em funcionamento, apesar do estado precário em que se encontra.

Fig.2) Vista do reservatório existente

Na visita técnica podemos constatar as informações correlatadas pela 09ªCROP, a qual atesta que o reservatório encontra-se em estado precário, com diversas patologias existentes, tais como, corrosão na armadura e problemas na impermeabilização, que por sua vez, provocam intensos vazamentos, ocasionando assim aumento expressivo na conta de água para a instituição. Além disso, foi relatado que a escola já está sofrendo com a falta de água advinda das patologias acima mencionadas, fato este que prejudica o funcionamento normal da instituição, o qual é agravado pelo fato da escola atender alunos especiais que necessitam de um cuidado maior. Em virtude dessas adversidades relatadas, torna-se, portanto, necessária a demolição do reservatório existente, e a implantação de novo reservatório para suprir as demandas da instituição.

Tendo em vista as informações acima mencionadas, que podem prejudicar a escola, tanto em relação ao patrimônio público quanto à integridade física das pessoas, conclui-se que é imprescindível demolir o reservatório de água em questão. Após a demolição implantar o novo Modelo de Reservatórios CIEP, o mais breve possível, frente ao estado atual do reservatório existente, o qual não apresenta mais condições de suprir as demandas da instituição. Bem como seria necessário um acompanhamento periódico das manifestações patológicas acima mencionadas, a fim de verificar a evolução destas, visto que o último relatório de vistoria, realizado pelo engenheiro civil Filipe de Brito Dies, realizado em 31 de março de 2022 não verificou indícios que comprometessem a segurança estrutural da edificação. Quanto a central de gás, recomenda-se que esta seja preservada.

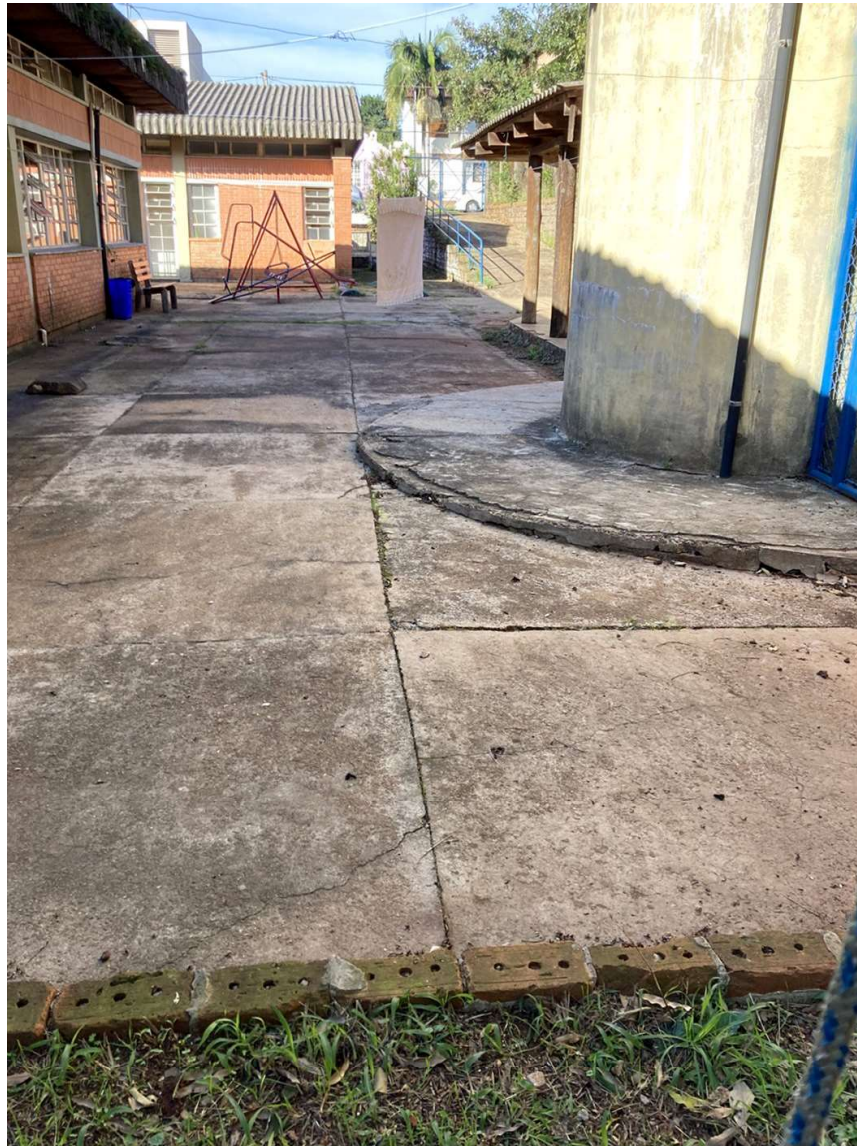
Fig. 3) local de Implantação do novo reservatório

Para o reservatório, devido ao acesso facilitado, bem como pelas condições topográficas do terreno e da rede hidráulica existente, o local de implantação deverá ser próximo ao reservatório existente.

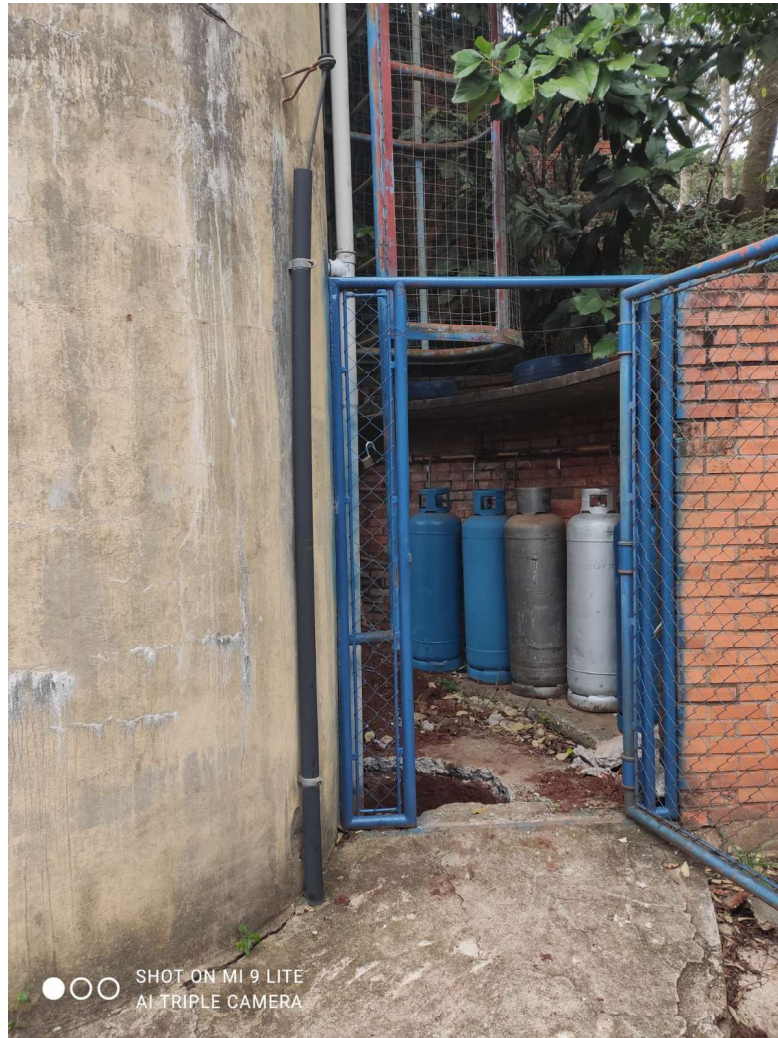
**Fig. 4) Central de gás existente**

Quanto à central de gás, esta deverá ser preservada, para isso uma estrutura de contenção deverá ser locada para protegê-la durante a demolição do reservatório existente

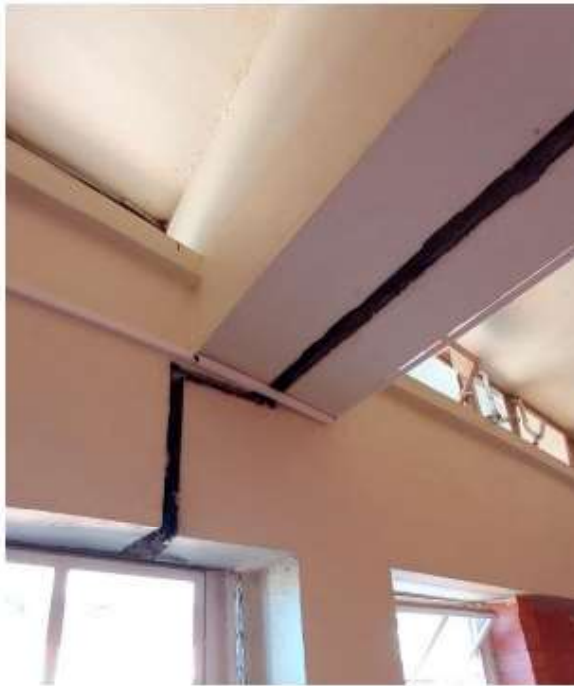
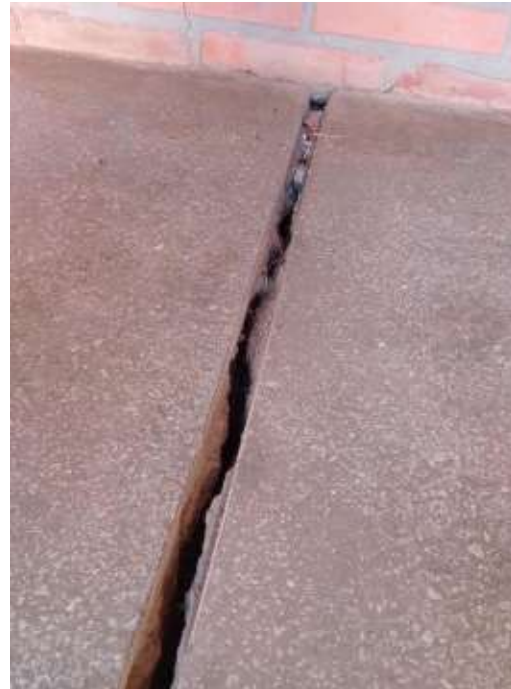
Nesta vistoria técnica, os técnicos da Crop e da CRE relataram outros percalços aos quais a escola enfrenta, sendo que os maiores problemas verificados são danos na estrutura da edificação, a qual apresenta trincas e fissuras em vários pontos ao longo de toda a edificação.

Fig. 5 e 6) Abertura da junta de dilatação e Abertura da junta no piso
