Processo: SGO: SE/2018/00196

Obra: Escola Estadual de Ensino Médio Santa Isabel Endereço: Rua Afonso Silva nº 123 - Viamão/RS

Assunto: Acessibilidade

RELATÓRIO DE VISITA TÉCNICA

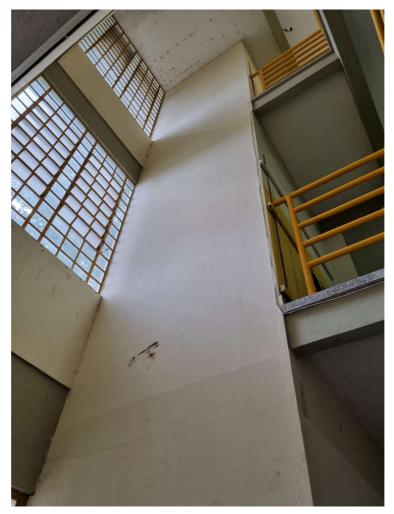
Com base na vistoria, foi constatado que já existe a espera para a instalação do elevador, a obra civil foi feita durante a construção do prédio, o espaço existente atende as necessidades para a instalação de um elevador e seus complementos, são três paradas que atendem todos os pavimentos do prédio da escola, térreo, segundo e terceiro pavimento. Conforme mostram os registros fotográficos abaixo:

Figura 2 - Espera para o elevador feita na construção do prédio

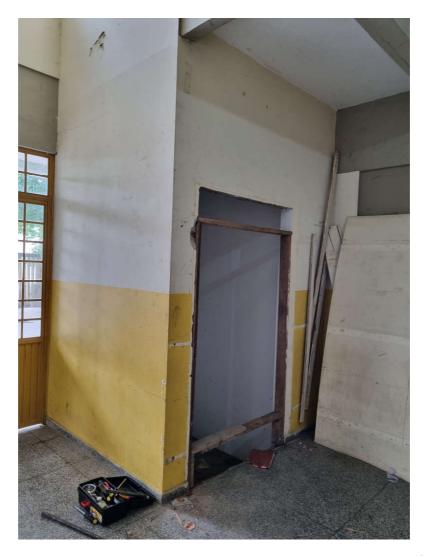
Figura 3 - Acesso para o elevador no pavimento térreo

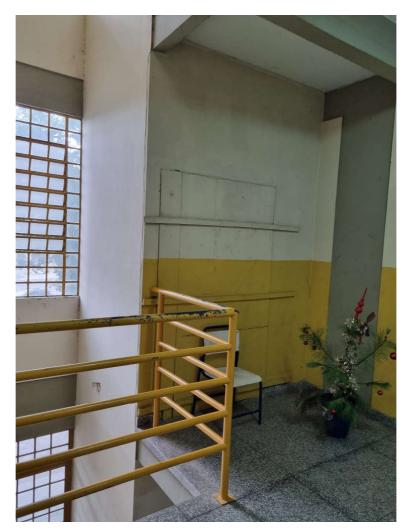
Figura 4 - Acesso ao elevador no segundo pavimento

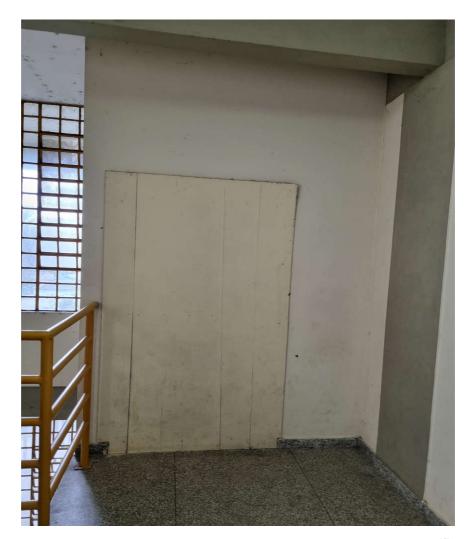
Figura 5 - Acesso ao elevador no terceiro pavimento

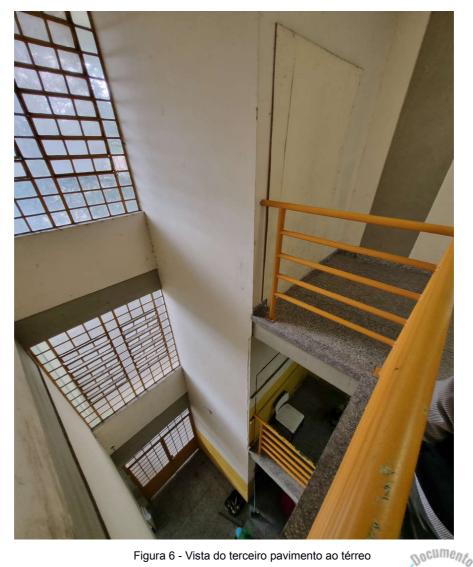
Figura 6 - Vista do terceiro pavimento ao térreo

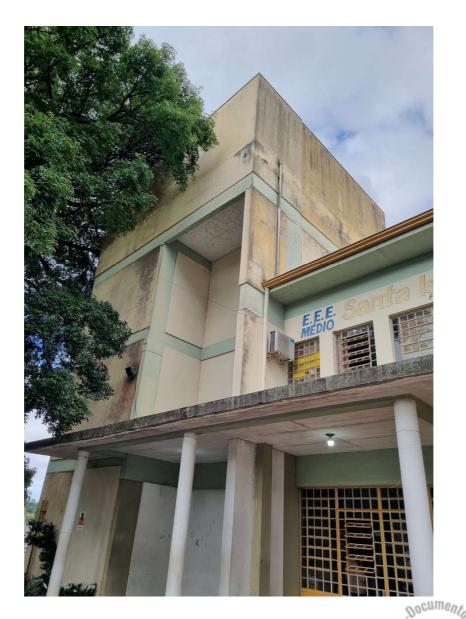
Figura 7 - Vista externa da espera para o elevador

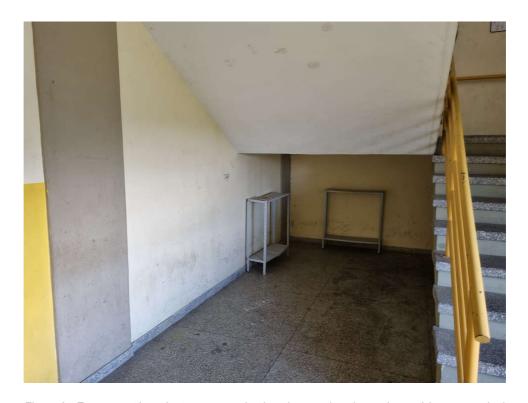
Figura 8 - Espaço no térreo junto a espera do elevador para instalação do armário com o painel de comando

Existe também espaço para a localização do armário com o painel de comando para o seu funcionamento, espaço este que fica atrás da parede junto a entrada do elevador no térreo, sob a escada da escola.

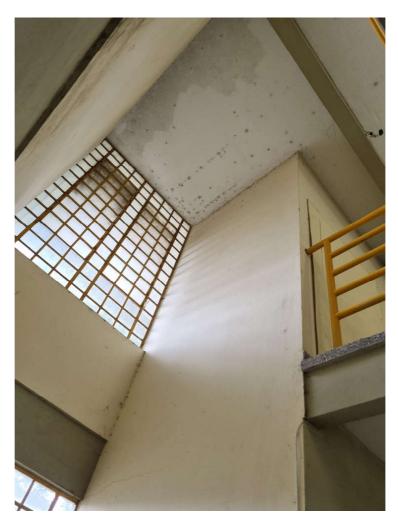
Figura 10 - Existem manchas de infiltração na laje das caixas d'agua que ficam acima da espera do elevador
