ESTADO DO RIO GRANDE DO SUL  
SECRETARIA DE OBRAS PÚBLICAS

PROCESSO	22/1204-0003177-0	
NOME	Central de Polícia de Caxias do Sul	
MUNICÍPIO	Caxias do Sul – RS	CROP: 4ª
ASSUNTO	Modernização de dois elevadores

**RELATÓRIO DE VISTORIA TÉCNICA - 01**

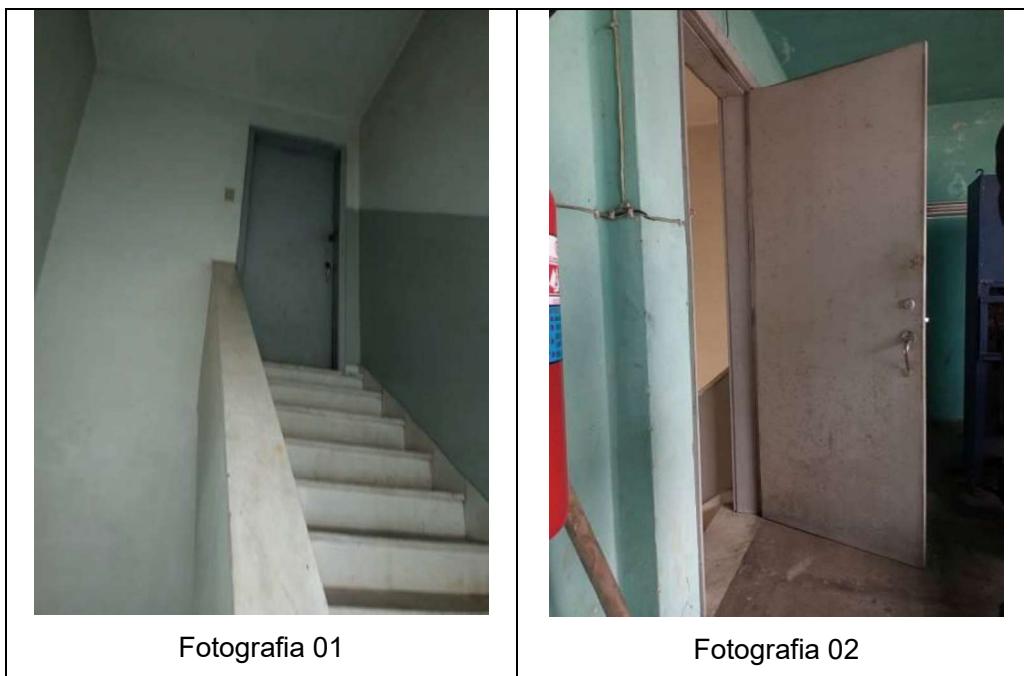
A porta de acesso à casa de máquinas atualmente abre, inadequadamente, para dentro da sala, além de ser de material combustível (madeira) contrariando exigências do item 5.2.3.3 da norma ABNT NBR16858. A segunda porta existente na casa de máquinas, de acesso a cobertura, embora seja metálica, possui janela basculante com vidros na parte superior o que não é recomendado para casas de máquinas, devido a incidência de raios solares e infiltração de água. O estado de conservação das duas portas é precário devendo ser instaladas duas novas portas em material incombustível. A fechadura existente na porta de acesso a casa de máquinas também não atende ao subitem "c" do item 5.2.3.3 a norma ABNT NBR 16858, pois segundo a norma a fechadura deve permitir a abertura livre pelo lado de dentro da sala sem o uso de chave.

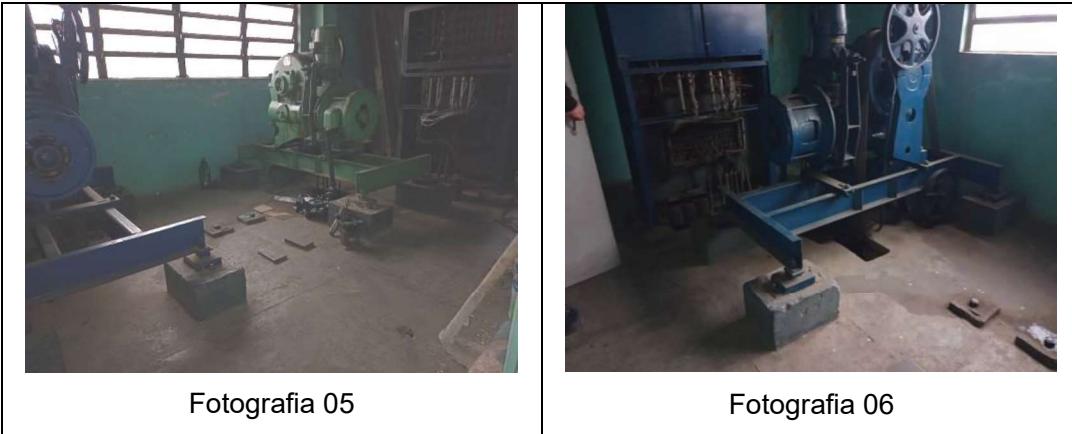
O piso da casa de máquinas deve ser recuperado nos pontos em que está quebrado e após deverá ser feito nivelamento e a pintura com tinta própria para piso, tipo antiderrapante na cor cinza. As bases em que estão instalados os motores de tração deverão ser demolidas.

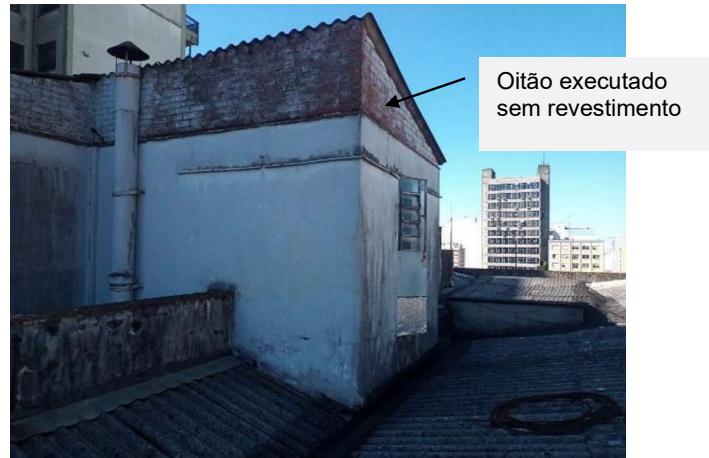
Fotografia 07

Deverá ser construída platibanda na cobertura da casa de máquinas. As paredes externas da casa de máquinas deverão ser lixadas, preparadas e a parte superior, do oitão e nova platibanda rebocadas. Deverá ser efetuada a vedação das trincas com componentes elásticos para minimizar os efeitos da movimentação. Após todas as paredes externas deverão ser pintadas com fundo vedante. Além disso, será necessário efetuar a troca da cobertura, incluindo as telhas e acessórios.

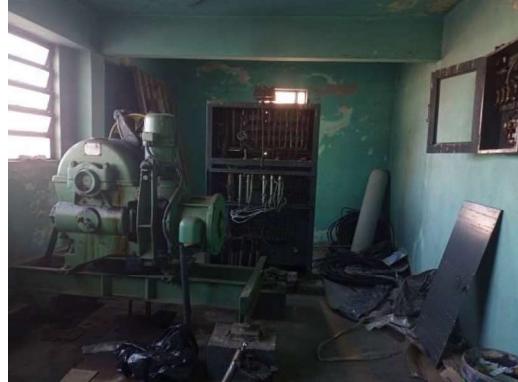
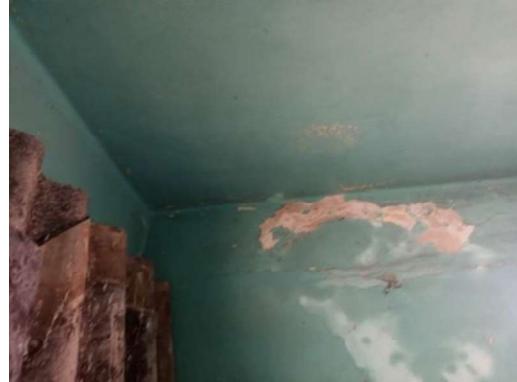
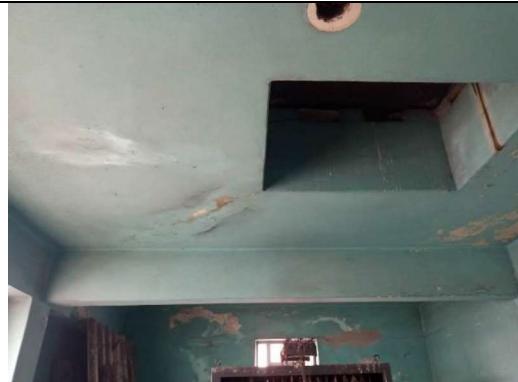
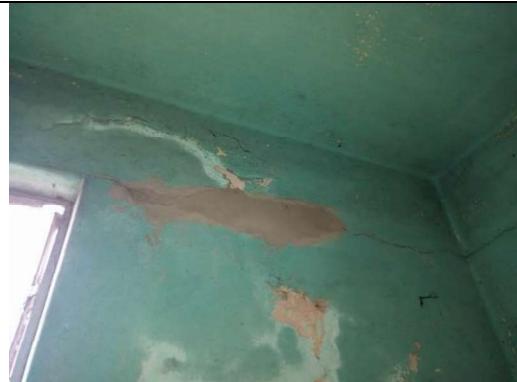
As quatro paredes em alvenaria deverão ter patologias recuperadas nos pontos em que o reboco estiver quebrado, deteriorado ou solto. Recomenda-se a retirada de toda a pintura para se proceder à recuperação da parte da alvenaria afetada pelas trincas. Após isso, deverá ser efetuada a limpeza e reaplicação da pintura com tinta acrílica na cor branca.

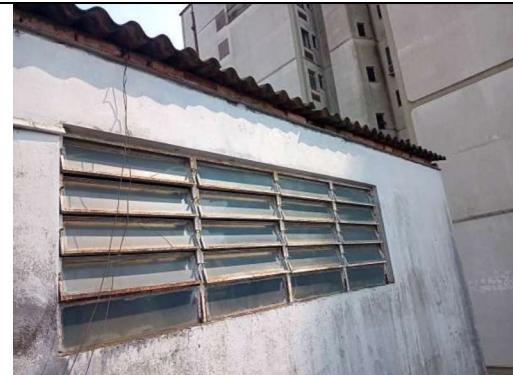
A janela existente é do tipo basculante e apresenta alguns vidros quebrados o que submete os equipamentos a umidade. Recomenda-se a retirada destas janelas e a instalação de janelas tipo veneziana em alumínio fixas do tipo chapéu chinês, que restrinja a entrada de luz, permite a ventilação permanente e evite a entrada de chuva na casa de máquinas.

Fotografia 12  
Vista externa da janela da casa de máquinas  
com 3 m por 1 m

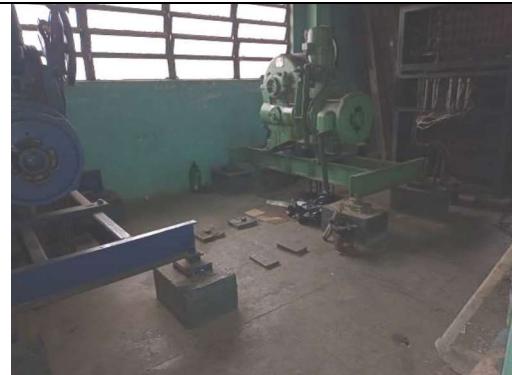
Fotografia 13  
Vista interna da janela da casa de máquinas

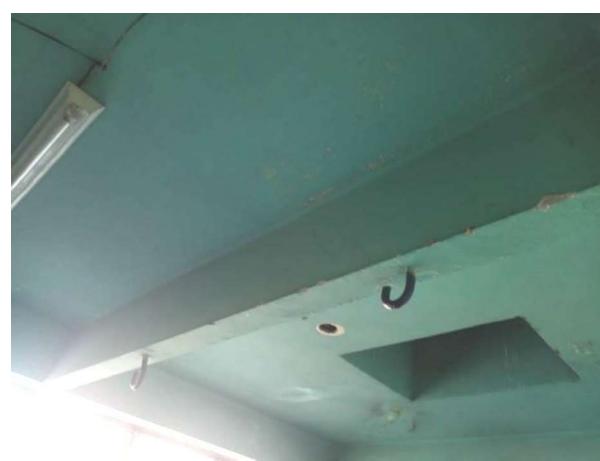
Fotografia 14

Os dois ganchos existentes em uma das vigas do teto da casa de máquinas deverão ser testados e receber a indicação da capacidade de carga atendendo ao item 5.2.1.7 da norma NBR 16858.

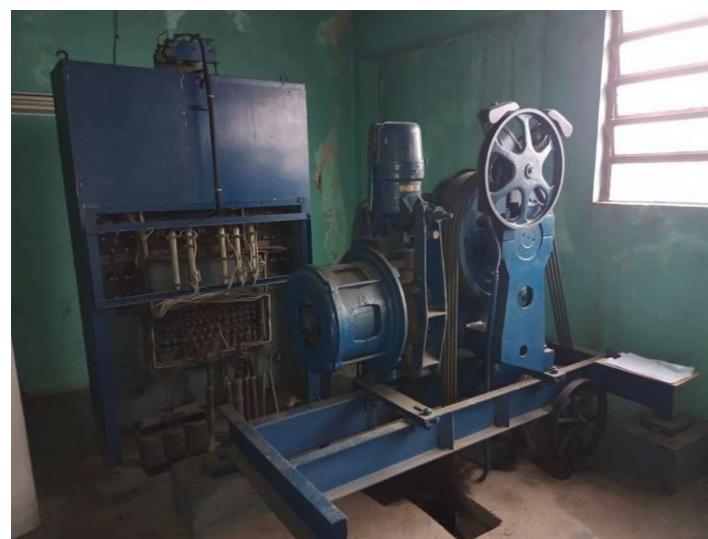
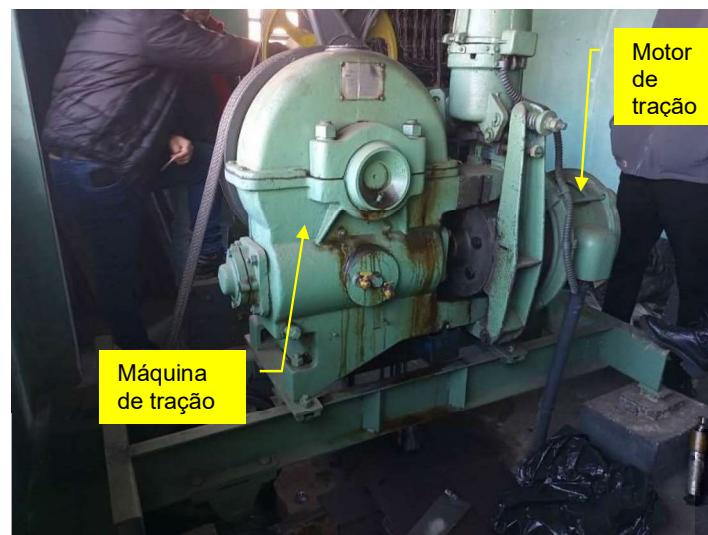
O motor de tração fabricado em 1954 utiliza tecnologia em desuso, ou seja, corrente alternada com uma velocidade. A aplicação destes motores era típica de uma época em que não havia recurso eletrônico e de software para o controle de velocidade sendo utilizado para elevadores de baixa velocidade e atendimento de

pequeno número de pavimentos. O fato de trabalharem apenas com uma velocidade acarreta maior desgaste dos componentes mecânicos bem como prejudica o conforto das viagens e aumenta o consumo de energia, uma vez que não há um aumento gradual da velocidade de funcionamento como ocorre nos elevadores atuais.

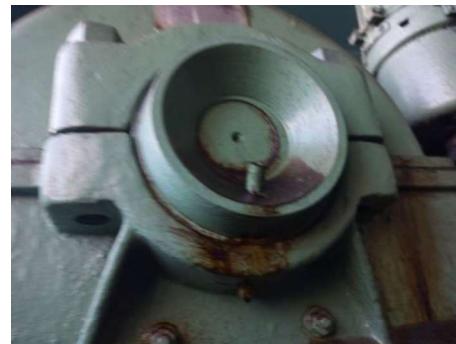
Fotografia 17

As máquinas apresentam vazamento de óleo

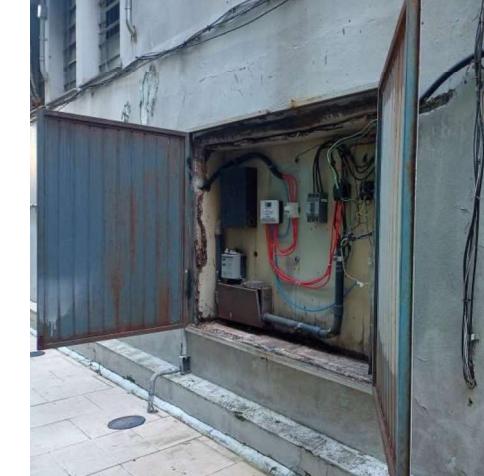
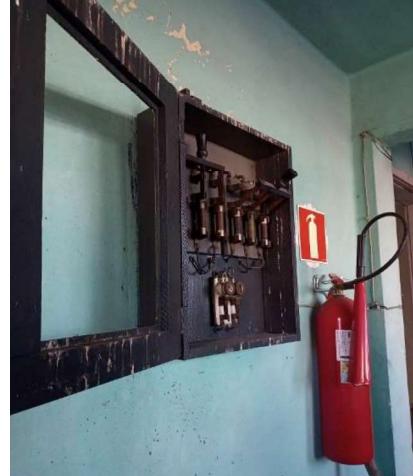
O quadro de entrada de energia da casa de máquinas não atende a norma ABNT NBR 5410. Deverá ser instalado novo quadro de entrada de energia em armário metálico com fundo interior na cor laranja, com barramento terra neutro e fase e demais exigências normativas. Tendo em vista a inspeção visual, os cabos de alimentação do motor de tração, existentes entre o Quadro Geral de medição situado junto ao pavimento térreo (ver fotografias 26 e 27) e a casa de máquinas deverão ser substituídos.

<p>Fotografia 26 Painel elétrico de entrada e medição de energia existente no pavimento térreo</p>	<p>Fotografia 27 Painel elétrico existente na casa de máquinas</p>

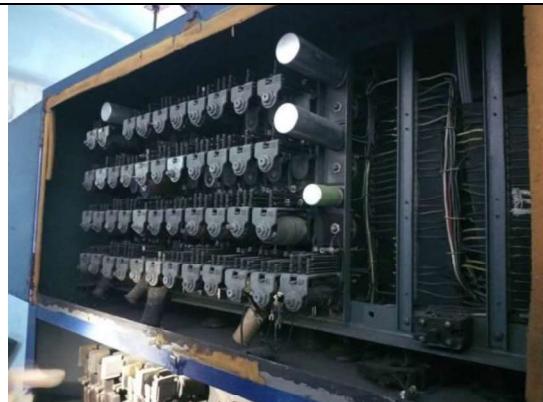
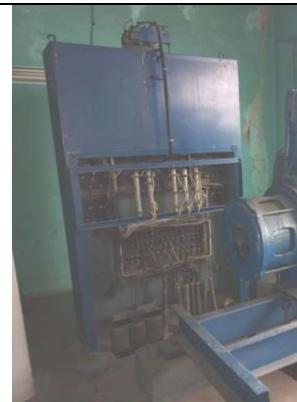
O painel de comando é o equipamento que tem a função de coordenar o atendimento das chamadas de pavimento e solicitações feitas na botoeira de cabina, controlar as partidas e paradas do carro, bem como a abertura e fechamento de porta. O painel existente no prédio da central de polícia é do tipo eletromecânico, desatualizado.

tecnologicamente (década de 50), com funcionamento baseado em relés e resistências, o que acarreta grande consumo de energia dissipada sob a forma de calor. Atualmente os painéis de comando de elevadores utilizam tecnologia tipo comando eletrônico microprocessado VVVF (Variação de Voltagem e Variação de Frequência), que reduzem o consumo de energia e aumentam a confiabilidade no funcionamento do sistema. Com o sistema VVVF o elevador parte com uma corrente bem menor, possibilitando a economia entre 30% e 40% do consumo de energia elétrica. Além da redução do consumo de energia, o custo de manutenção também é reduzido com aumento da vida útil dos elementos mecânicos como: sistema de freio, cabos de tração que são muito menos solicitados pelo fato do elevador partir a parar suavemente. Outra vantagem é que o painel de comando VVVF controla o motor de tração de forma a garantir o perfeito nivelamento da cabina evitando a formação de degrau na parada independentemente da lotação da cabina, distância percorrida ou velocidade de cada viagem. O nivelamento de cabina é importante atualmente devido as exigências de acessibilidade para uso de pessoas com baixa mobilidade, com deficiência visual e pessoas em cadeiras de rodas. Degraus entre a cabina e o pavimento causam riscos de quedas a qualquer usuário e impossibilidade de uso por pessoas com deficiência.

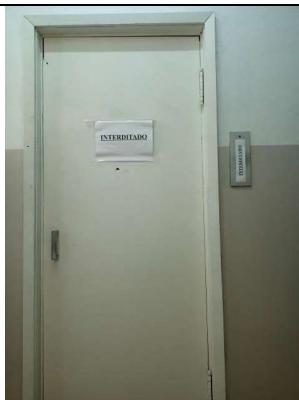
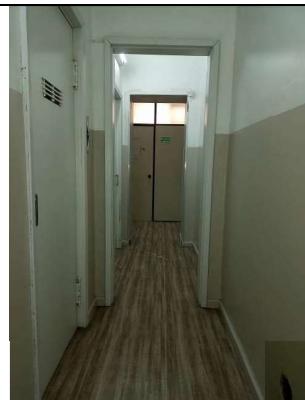
As portas do elevador são do tipo semiautomáticas de eixo vertical, modelo antigo em que somente a porta de cabina é automática e a porta de pavimento tem abertura manual. As portas de pavimento são de madeira com vão entre os marcos de porta seja de 800 mm. Atualmente com a evolução da tecnologia dos recursos da eletrônica, as portas de pavimento são automáticas, ou seja, abrem simultaneamente com a porta de cabina, além do que são do tipo: de correr horizontal com abertura lateral ou central, o que propicia vão livre para entrada na cabina igual à distância existente entre os marcos de porta de pavimento.

Fotografia 30  
Porta de pavimento

Fotografia 31  
Porta de pavimento

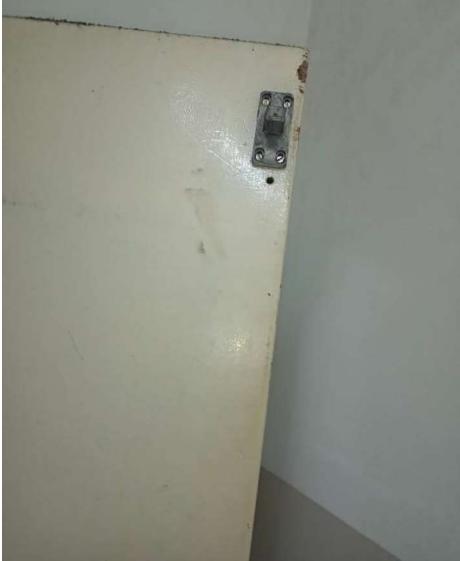
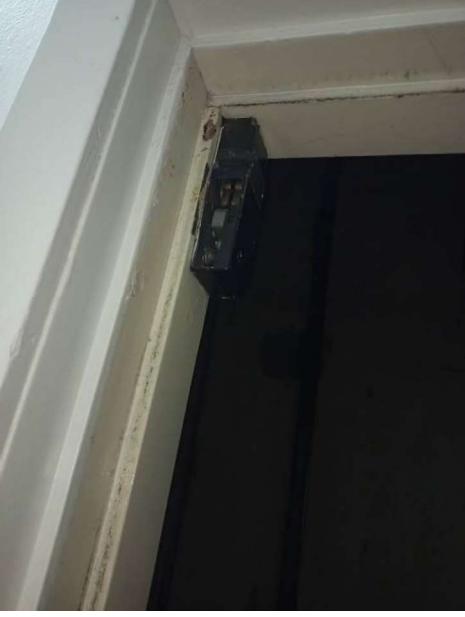
<p>Fotografia 32 Antiga trava de segurança de porta de pavimento</p>	<p>Fotografia 33 Antiga trava de segurança de porta de pavimento</p>

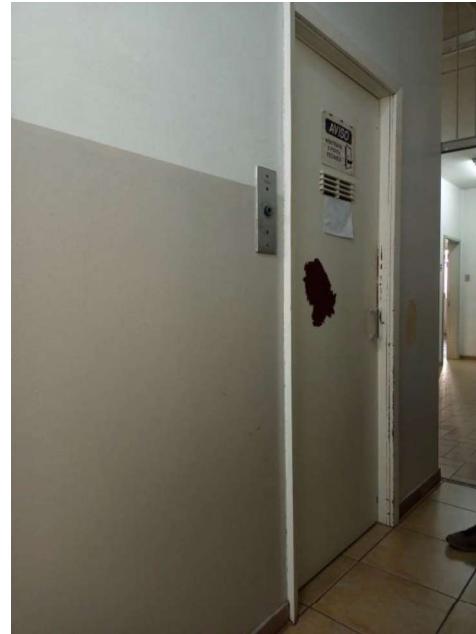
Fotografia 34

As botoeiras de pavimento têm botão instalado na altura de 1280 mm em relação ao piso acabado não atendendo a norma ABNT NBR 16858-3, que estabelece altura máxima de botão de botoeira de pavimento: 1100 mm.

Boteira com altura fora de norma o que dificulta o acesso a cadeirante

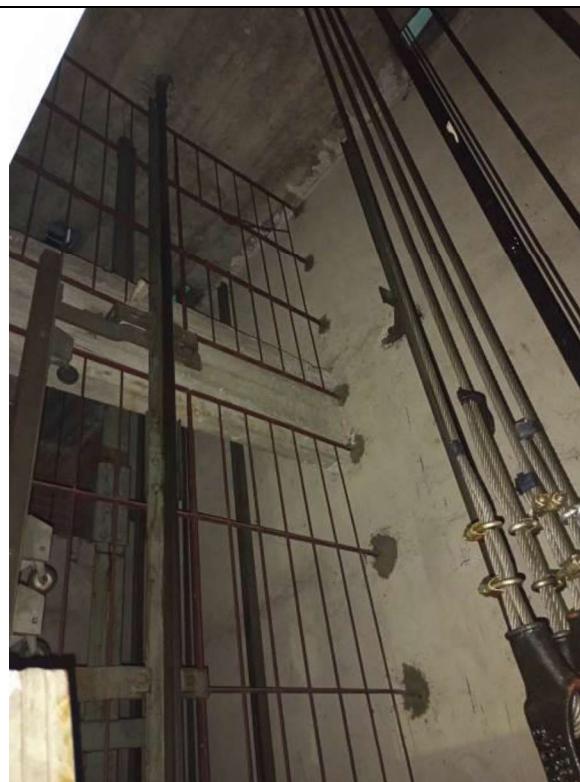
Fotografia 35

As paredes internas da caixa de corrida apresentam necessidade de complementação de reboco em alguns pontos além de limpeza geral, preparação e pintura na cor branca, instalação de estrutura metálica com tela de separação entre as duas caixas, iluminação com luminárias arandela ao longo de toda a caixa com interruptores no fundo do poço e último pavimento. Existem armários de hidrantes irregularmente instalados no interior da caixa. A grade existente deverá ser retirada para a instalação dos quadros de tela.

A grade instalada não garante a segurança pois qualquer peça eventualmente arremessada passara de uma caixa para a outra.

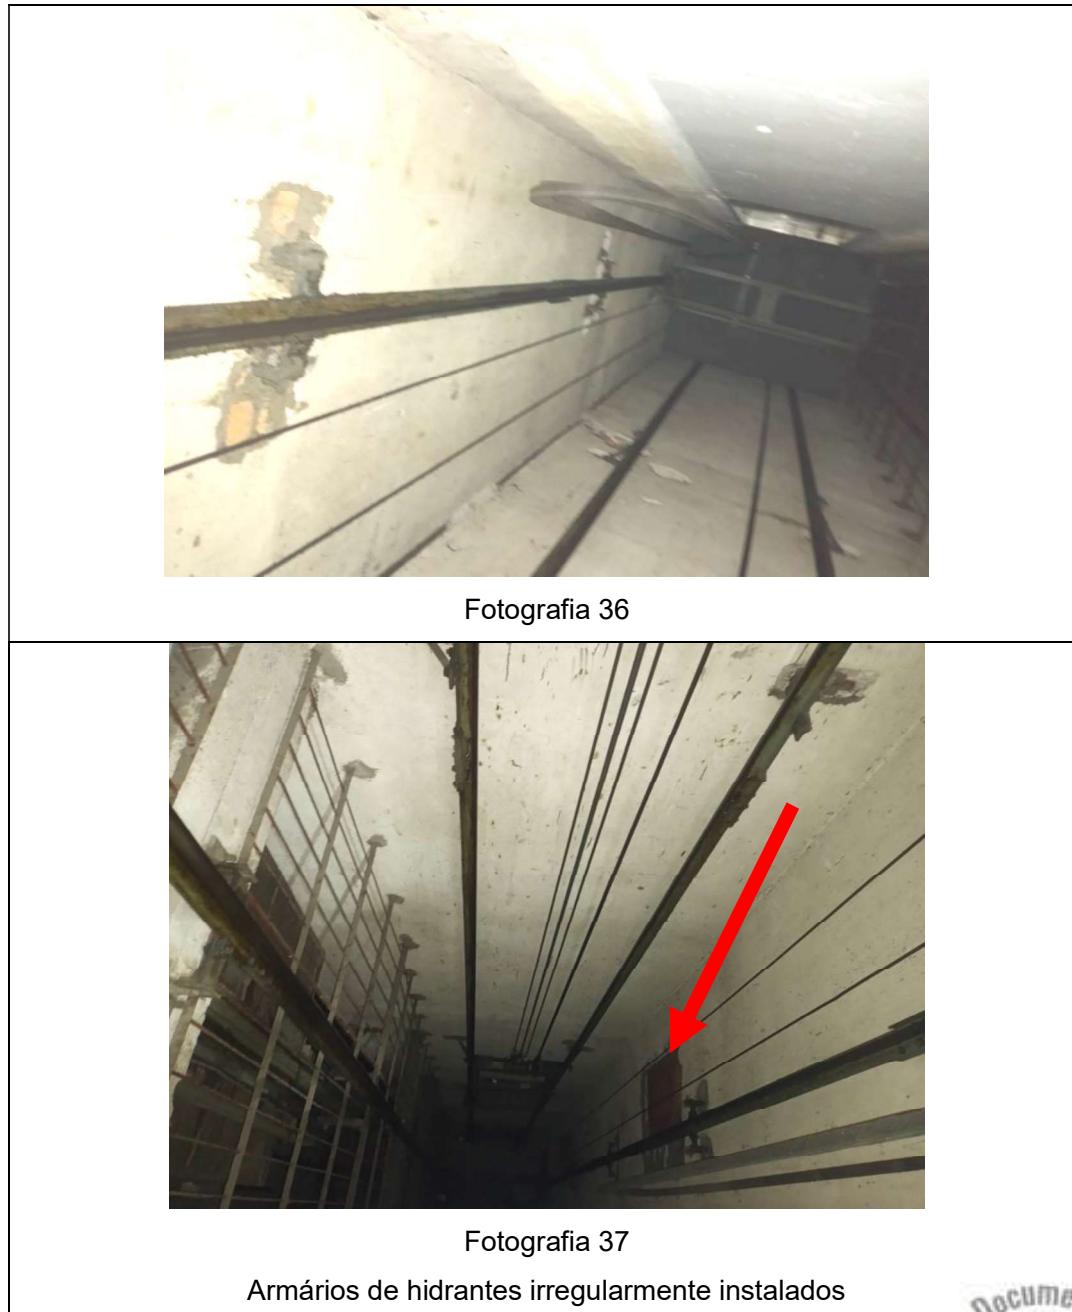
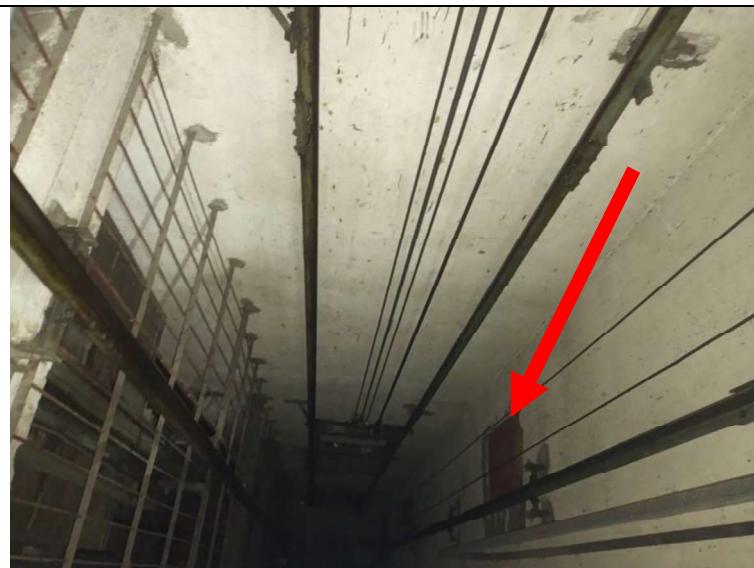
Armários de hidrantes irregularmente instalados

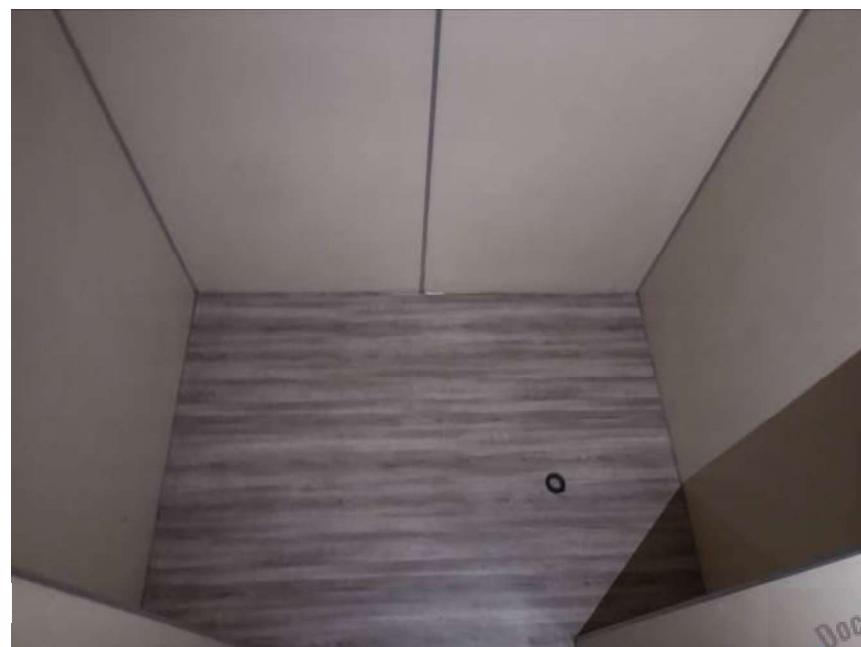
Fotografia 40

A cabina (habitáculo de viagem) segue um conceito antigo que utilizava materiais combustíveis como madeira e chapas de fórmica, que embora estejam em estado razoável de conservação (Ver fotos abaixo) não são aceitáveis atualmente. O interior das cabinas não atende a itens básicos de segurança e acessibilidade, atualmente, exigidos em normas e leis como guarda corpos nas paredes laterais ou ao fundo, espelho ao fundo, sintetizador de voz para auxílio de deficientes visuais, botoeira em braile em altura adequada para facilitar o uso por cadeirante. As portas de cabina são do tipo pantográficas, modelo não aceito atualmente devido ao risco de cortes e lesões aos usuários, especialmente crianças, idosos e pessoas com deficiência. Este tipo de porta pantográfica não deve ser usado em prédios públicos sob o risco de acidentes graves e responsabilização dos gestores do edifício. A cabina não possui iluminação de emergência e ventilação forçada, botoeira acessível conforme exigências das normas atuais.

Cabina desprovida de itens de acessibilidade e segurança básicos

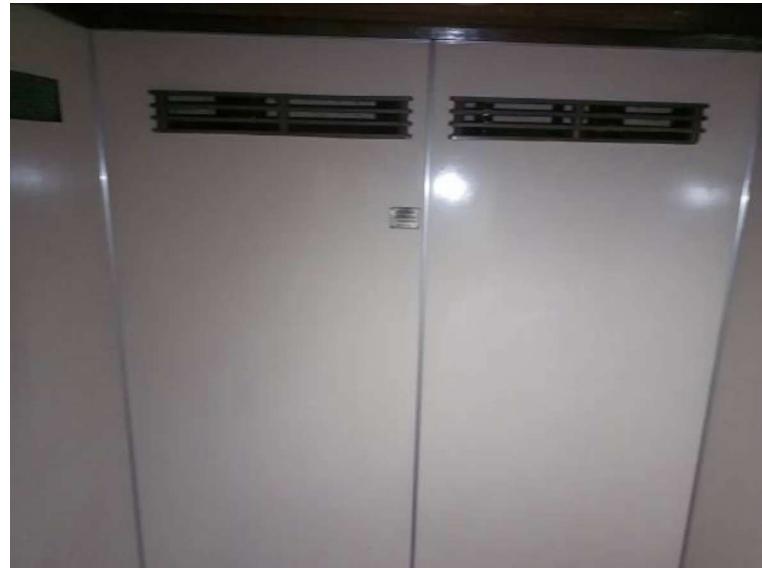
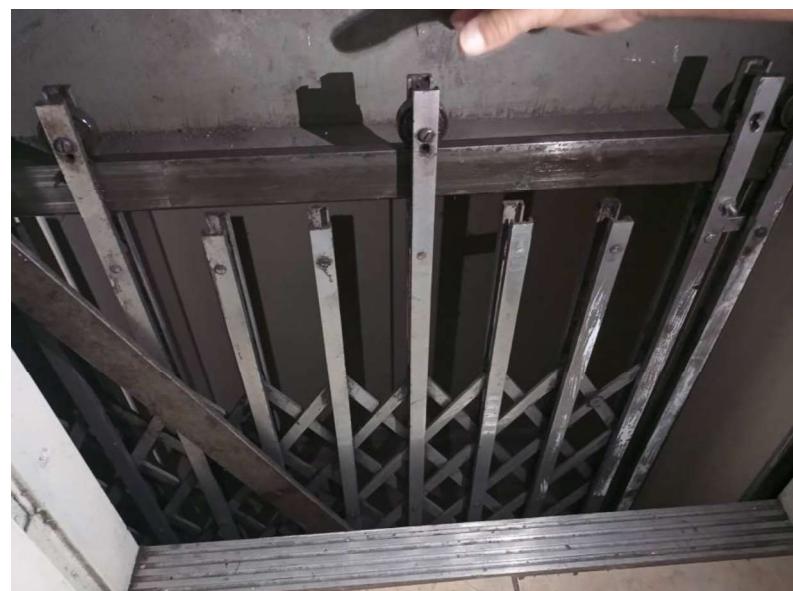
Antiga porta pantográfica utilizada nos anos 50

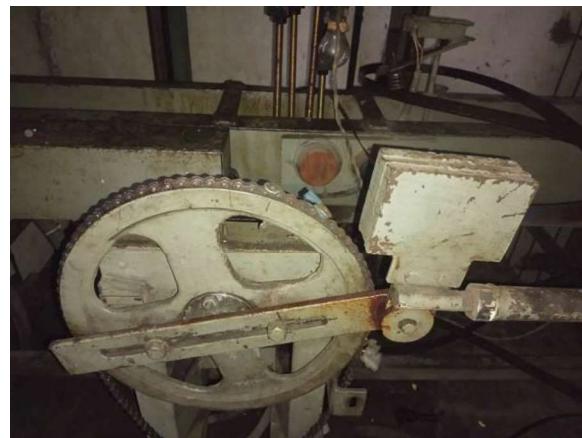
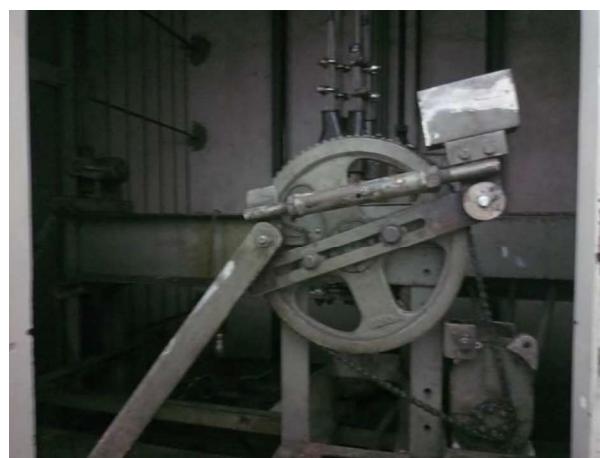
Os operadores de porta (ver fotos abaixo), mecanismo responsável pela abertura e fechamento de porta de cabina, um dos dispositivos que mais causa paralisações em elevadores, o qual fica posicionado sobre a cabina, O mecanismo não apresenta condições de funcionamento devido a folgas e desgaste normal de uso por 68 anos. Este mecanismo não atende as exigências quanto a controle de tempo de abertura e fechamento de portas necessário para atendimento de pessoas com baixa mobilidade e deficiências.

Fotografia 43  
Operador de porta de cabina.

Fotografia 44  
Operador de porta de cabina

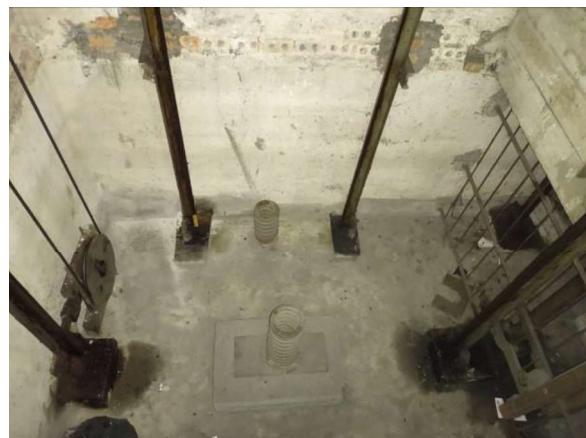
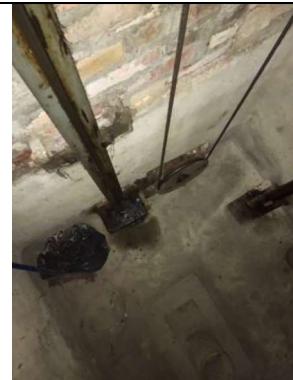
Os elevadores não possuem itens básico de segurança de fundo de poço de forma a resguardar a integridade física dos técnicos em manutenção entre eles: iluminação interna, botão tipo STOP, delimitação de área de segurança e refúgio, sensor de polia inferior de limitador de velocidade, sensor de segurança de para-choque, escada de acesso, tela de isolamento entre as caixas de corrida.

Partes da parede não apresentam reboco.
