ESTADO DO RIO GRANDE DO SUL
SECRETARIA DE OBRAS PÚBLICAS
DEPARTAMENTO DE PROJETOS EM PRÉDIOS DA EDUCAÇÃO

RELATÓRIO DE VISITA TÉCNICA – ESCOLA CAIC MADEZATTI

- Unidade: E.E.E.M. Caic Madezatti
- Endereço: Av. Integração, 1009 - Feitoria, São Leopoldo - RS
- Secretaria Responsável: Secretaria de Obras Públicas do Estado do Rio Grande do Sul
- Data da visita: 03 de abril de 2025

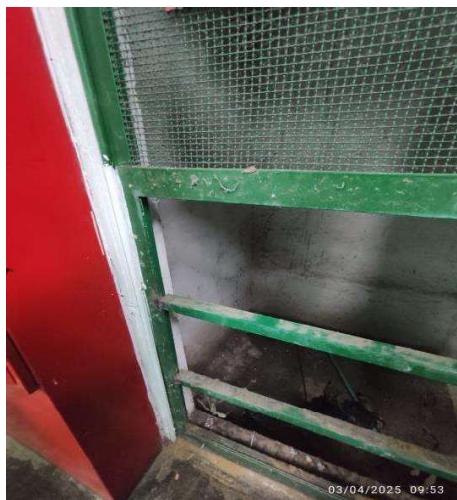
Figura 1 - Poço do Elevador (situação original - antes da demolição do fundo)

A Figura 1 apresenta o poço do elevador existente na escola Caic Madezatti, antes da intervenção de demolição do fundo. Observa-se uma estrutura com paredes de alvenaria em tijolos furados, delimitando um espaço retangular.

- Largura frontal do poço: 1540 mm;
- Profundidade (medida da superfície até o fundo): 1477 mm.

As paredes internas do poço são revestidas de forma simples e as superfícies apresentam sinais de intervenções anteriores. A base do poço apresenta rebaixo em alvenaria, configurando o limite inferior antes da intervenção de ampliação. Visualmente, nota-se:

- Espaço limitado no fundo, com paredes encostadas nas extremidades;
- Ausência de estruturas metálicas ou guias instaladas até o momento;
- Condições aparentes compatíveis com construção antiga, anterior ao novo projeto de adequação.

- Dimensão atual do rebaixo: 1477 mm;
- Nova profundidade necessária: 1650 mm;
- Intervenção: demolição de todas as paredes do fundo do poço para viabilizar esse aprofundamento.

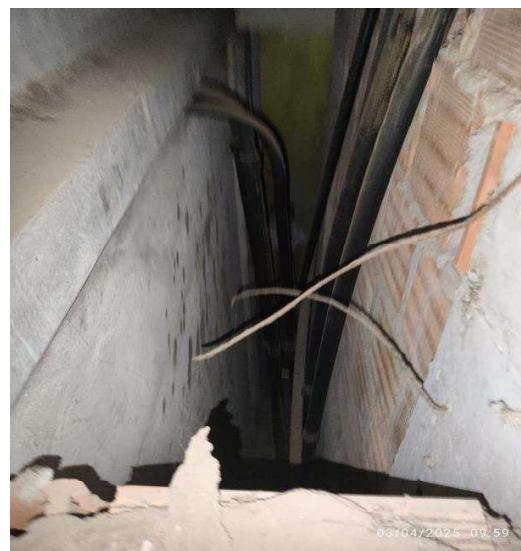
Figura 2 – Vista superior da parte direita do poço do elevador

A Figura 2 mostra a parte superior direita do poço, com acesso visual a partir do pavimento técnico localizado acima do elevador. A área é delimitada por alvenaria vertical; observa-se a continuidade da estrutura do fosso em direção ao pavimento inferior.

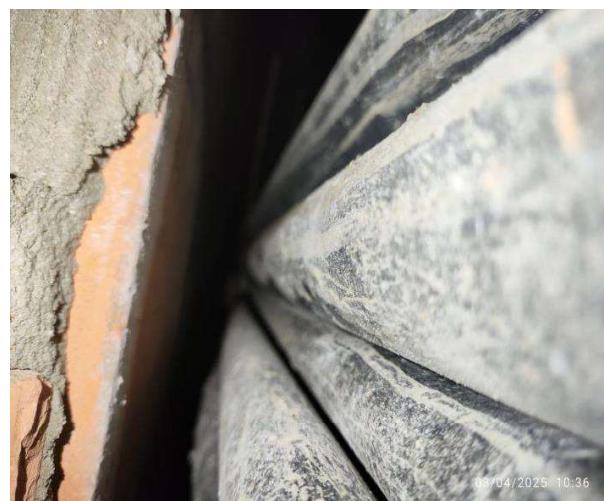
Figura 3 – Vista inferior da parte direita do poço (após demolição parcial)

A Figura 3 mostra a parte inferior direita do poço do elevador, após a quebra das paredes no fundo, realizada durante a visita técnica; sendo possível constatar que:

- A abertura realizada revela a existência de uma concentração significativa de eletrodutos, alguns aparentes e muitos deles dispostos próximos à parede direita;
- Os eletrodutos percorrem de forma densa a região, atravessando ou margeando a estrutura em níveis variados, evidenciando a necessidade de cuidados técnicos nas intervenções futuras, principalmente no que se refere ao aprofundamento do poço;
- A presença dessas instalações indica possíveis conflitos com a futura estrutura metálica, se for necessário intervenções naquela lateral, sejam estas para fixação das guias, ou ainda os reforços de vigas intermediárias, exigindo avaliação detalhada do posicionamento para evitar interferência com os conduítes existentes.

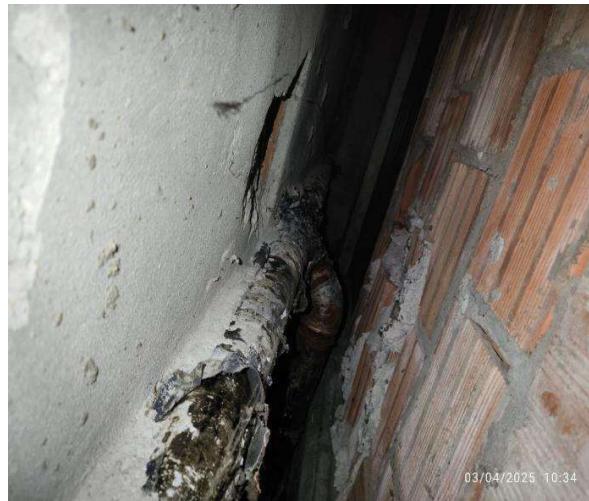
Figura 4 – Vista inferior da parte esquerda do poço (após demolição parcial)

A Figura 4 apresenta a vista inferior do lado esquerdo do poço do elevador, capturada após a remoção parcial das paredes do fundo, realizada durante a visita técnica em 03 de abril de 2025.

Durante inspeção do trecho ilustrado na imagem anterior foram observadas e coletadas as seguintes informações:

- Observa-se com clareza a tubulação da rede de hidrantes, instalada ao longo da parede esquerda, em posição fixa, com diâmetro visivelmente compatível com sistemas de combate a incêndio;
- A tubulação encontra-se aparente e posicionada próxima à parede, com distanciamento estimado em 400 mm da borda interna do poço, conforme medição técnica realizada;
- Este posicionamento será determinante no momento da execução das vigas intermediárias, as quais deverão ser projetadas de modo a não interferir na integridade ou no funcionamento da tubulação hidráulica;
- Além disso, será necessário prever a instalação de suportes estruturais para as guias verticais do elevador, respeitando o afastamento da tubulação e garantindo estabilidade e segurança ao equipamento.

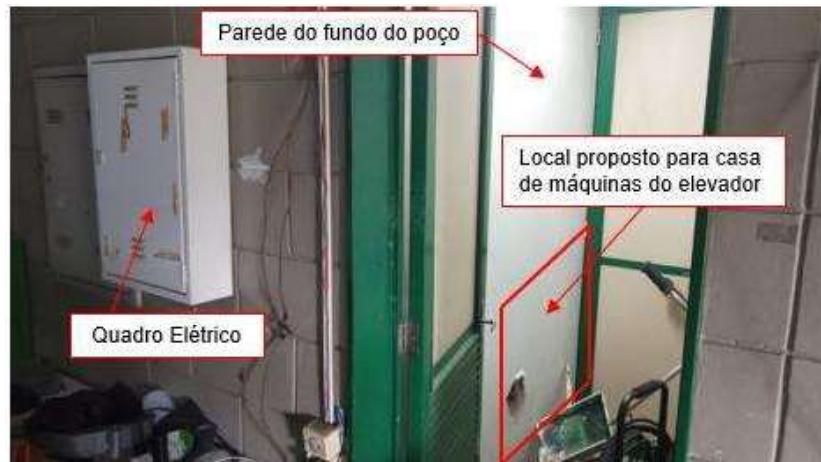
Figura 5 – Localização do quadro elétrico e casa de máquinas do elevador

As alimentações dos circuitos terminais deverão ter origem junto um quadro elétrico localizado no térreo do prédio, em uma sala de manutenção que é adjacente ao poço do elevador. A Figura 5 mostra o referido quadro, bem como o local previsto para instalação da casa de máquinas do elevador.

- Não exige casa de máquinas superior;
- Possui unidade hidráulica e painel de comandos posicionados na parte inferior;
- O local indicado para instalação dessa unidade inferior é a sala ao fundo do poço, no térreo, acessada pela sala do depósito de ferramentas. Ver Figura 5.

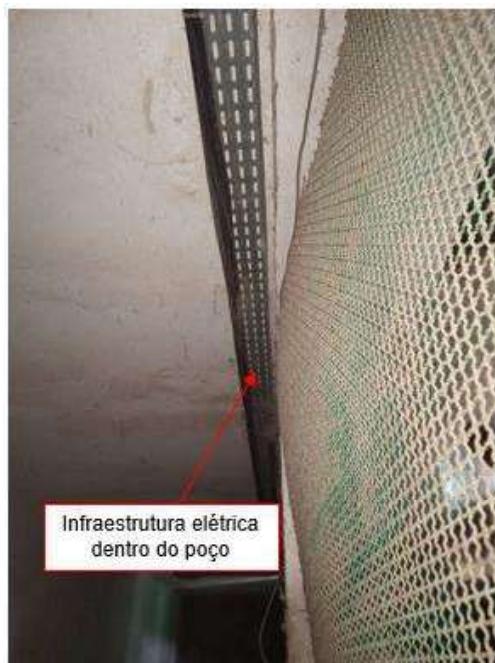
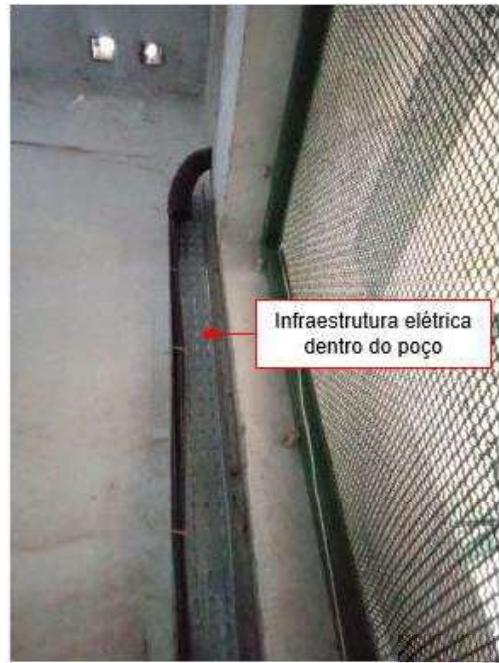
Figura 6 – Infraestrutura existente dentro do poço do elevador

Dentro do poço do elevador foi identificada infraestrutura elétrica que diz respeito as alimentações dos quadros elétricos dos sistemas de ar condicionado do 2º e 3º pavimentos, conforme indicado na Figura 6. Tal infraestrutura deverá ser remanejada para fora do poço.

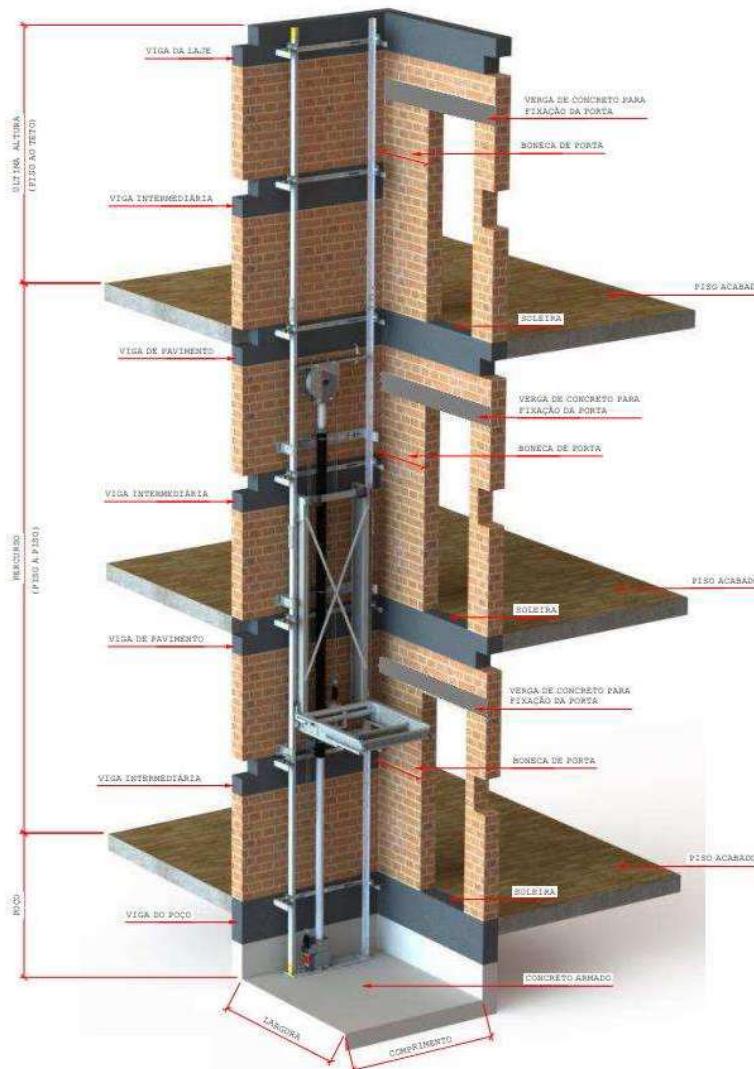
Figura 7 – Exemplo das vigas intermediárias para estrutura do elevador
Fonte: Daiken Elevadores – Manual de Obra

A Figura 7 ilustra de forma esquemática a configuração das vigas intermediárias que deverão ser implantadas no interior do poço do elevador para suporte estrutural das guias verticais do novo equipamento.

Com base na figura anterior, são feitas as seguintes considerações:

- A imagem visa mostrar como as vigas horizontais serão posicionadas entre as paredes laterais do poço, permitindo a fixação segura dos trilhos-guia do elevador hidráulico, respeitando os afastamentos identificados em campo (445 mm à esquerda e 400 mm à direita);
- Essas vigas desempenharão função essencial na redistribuição de cargas e na ancoragem dos componentes estruturais, garantindo a estabilidade e a operação segura do equipamento;
- Na parede esquerda, onde existe a tubulação da rede de hidrantes, o projeto deverá prever desvios ou recuos técnicos, respeitando a integridade da instalação hidráulica;
- A imagem serve como referência preliminar para visualização da solução construtiva proposta, que será detalhada posteriormente em projeto executivo.

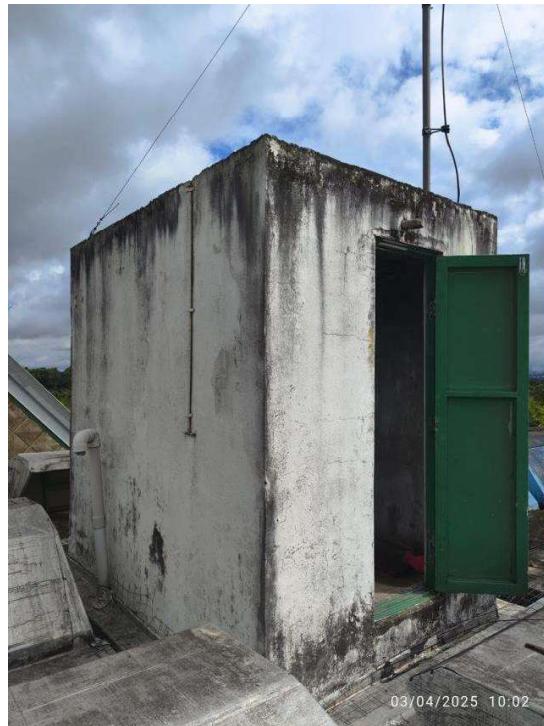
Figura 8 – Vista externa da casa de máquinas

A Figura 8 apresenta a fachada externa da casa de máquinas originalmente prevista para o elevador, localizada na extremidade superior do poço. A edificação mostra sinais visíveis de desgaste e deterioração provocados pela ação do tempo, evidenciando que:

- A estrutura apresenta manchas de umidade, trincas superficiais e desprendimento parcial de revestimento, evidenciando falta de manutenção preventiva e corretiva ao longo dos anos;
- As paredes externas apresentam desgaste de pintura e possíveis infiltrações, com impacto direto na durabilidade dos materiais construtivos;
- As condições indicam a necessidade de avaliação estrutural e medidas de recuperação, principalmente se qualquer uso futuro da edificação for considerado.

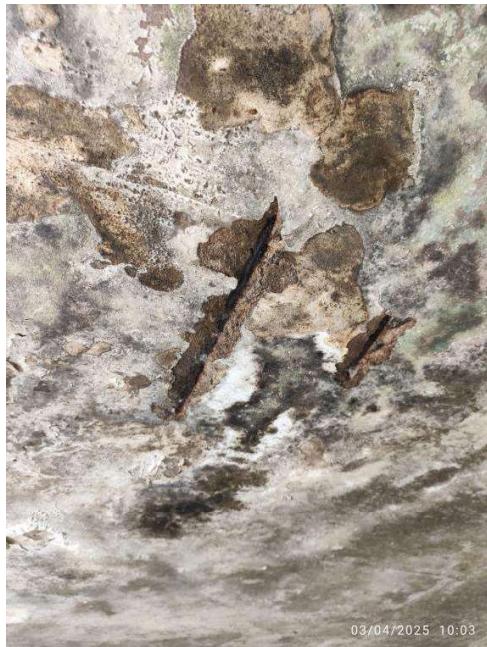
Figura 9 – Vista interna da laje casa de máquinas

A Figura 9 mostra estado da laje no interior da casa de máquinas, onde os efeitos do tempo são ainda mais expressivos, destacando-se:

- Exposição da armação de ferro da laje ou da estrutura, com ferragens aparentes e oxidadas, o que indica degradação do concreto de recobrimento; condição que representa risco estrutural potencial e demanda intervenção, seja para recuperação da laje, reforço estrutural ou até a interdição da área, dependendo da avaliação técnica;
- Degradação interna que demonstra que a edificação não oferece condições adequadas para instalação de sistemas que dependam da integridade estrutural dessa casa de máquinas, reforçando a decisão técnica de adoção do elevador hidráulico, que dispensa o uso da casa de máquinas superior.

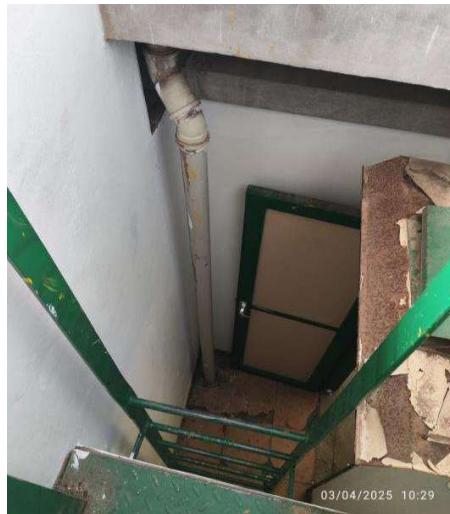
Figura 10 – Vista do respiro dos banheiros passando pelo espaço original do poço do elevador

A Figura 10 apresenta uma visão interna do respiro dos banheiros, cuja tubulação foi instalada no interior da área originalmente destinada ao poço do elevador, conforme identificado durante a visita técnica, cabendo salientar que:

- A tubulação de ventilação sanitária atravessa horizontalmente ou em leve inclinação o espaço, comprometendo parcialmente o volume útil do poço destinado à instalação do novo equipamento;
- Essa ocupação não prevista no projeto original contribuiu para a redução das dimensões internas do poço e será um dos fatores a serem considerados na recomposição das paredes e na adequação do espaço;
- A existência desse respiro evidencia que modificações posteriores ao projeto inicial da edificação interferiram diretamente na estrutura do elevador, como já identificado durante a visita.
