GOVERNO DO ESTADO DO RIO GRANDE DO SUL  
SECRETARIA DE OBRAS PÚBLICASDivisão de Projetos Arquitetônicos  
Seção de Projetos Escolares

## RELATÓRIO DE VISTORIA

Relatório de vistoria realizado no **Colégio Frei Getúlio**, no município de **Bom Jesus/RS** deve fornecer informações necessárias para a elaboração de projeto de implantação de quadra esportiva coberta.

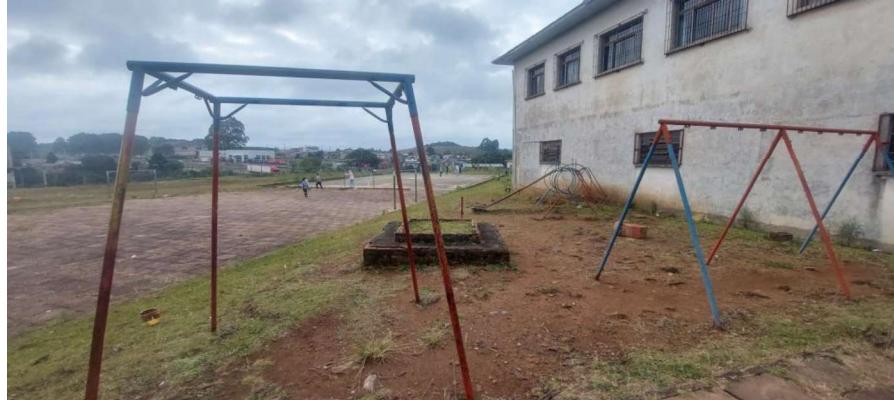
A escola possui atualmente duas áreas pavimentadas destinadas às práticas esportivas. As quadras possuem pavimentação de lajotas de concreto que se encontram em bom estado e podem ser reaproveitadas.

A quadra à direita da imagem deve ser demolida para dar espaço para a implantação de uma nova quadra esportiva coberta. A outra quadra pode ser preservada pois não irá interferir na implantação.

Figura 1 Vista das quadras existentes

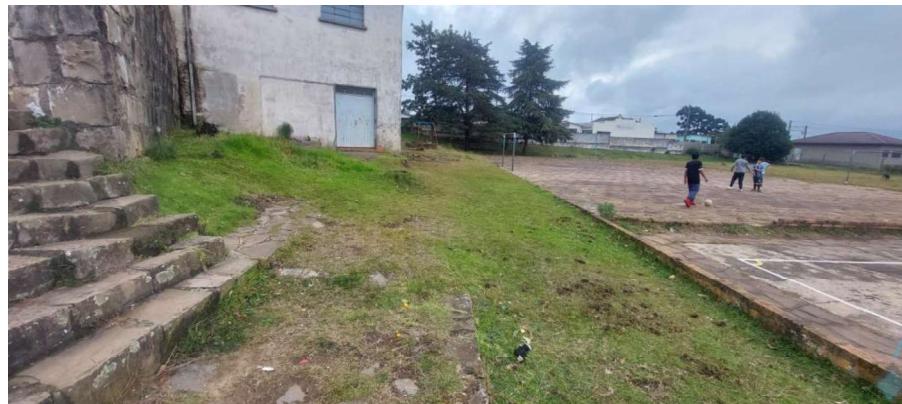
Figura 2 Vista das quadras existentes

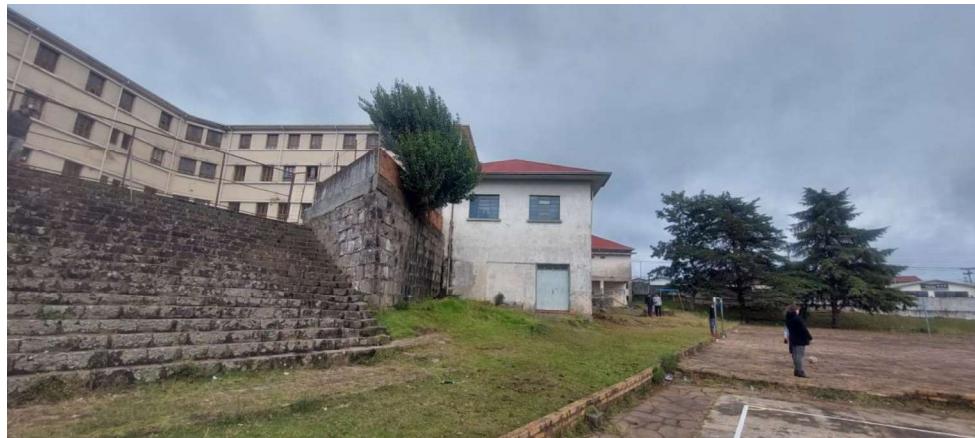
O acesso dos alunos do pátio externo até as quadras existentes acontece por meio de uma escada existente em alvenaria de pedra. A escada não obedece as diretrizes da fórmula de Blondel de dimensionamento de espelhos e degraus, não possui corrimãos e encontra-se deteriorada devido a ação do tempo e da vegetação que cresce em meio as pedras de modo descontrolado.

Figura 3 Vista da escada existente

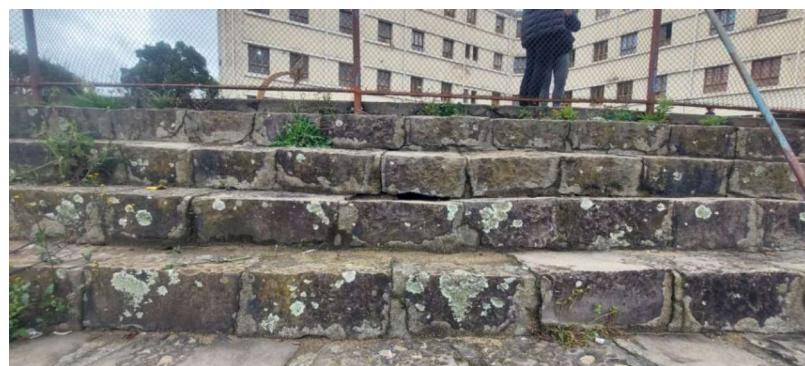
Figura 4 Detalhe da escada

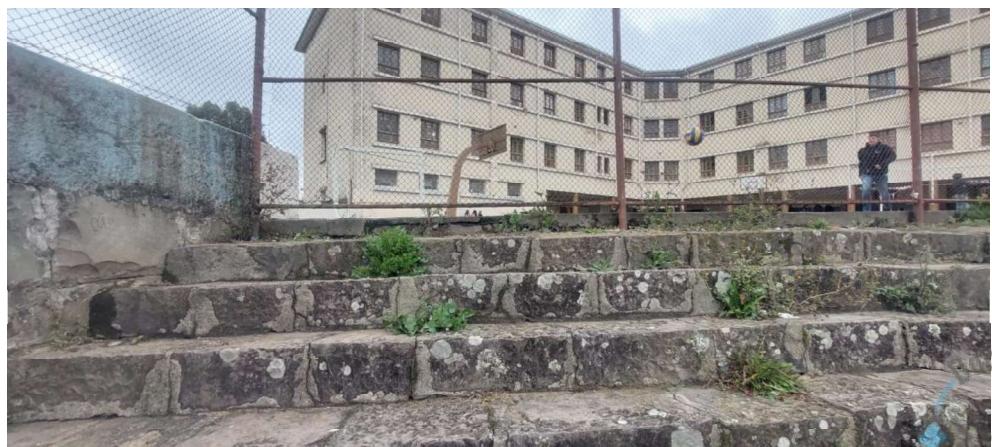
Figura 5 Detalhe da escada

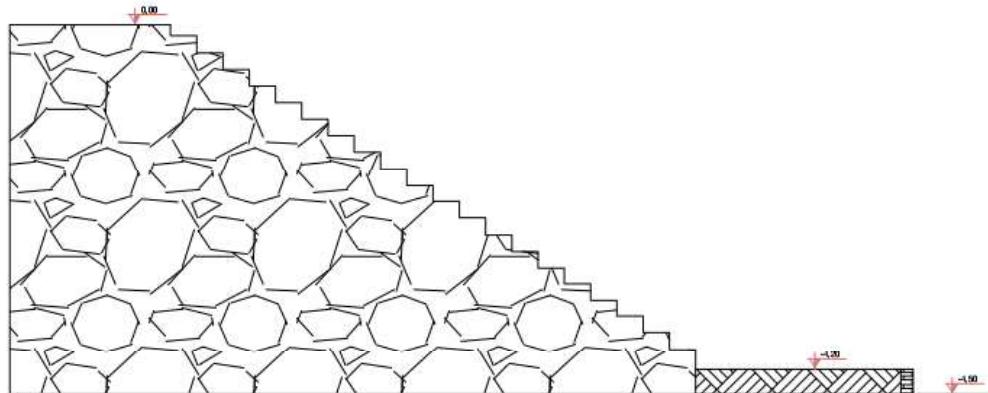
Com base na medição realizada em todos os degraus da escada existente verificamos um desnível de 4,20m (quatro metros e vinte centímetros) até o nível do terreno existente e outro desnível de 0,30 (trinta centímetros) até o nível da quadra existente. Abaixo croqui ilustrativo.

Figura 6 Croqui da escada existente

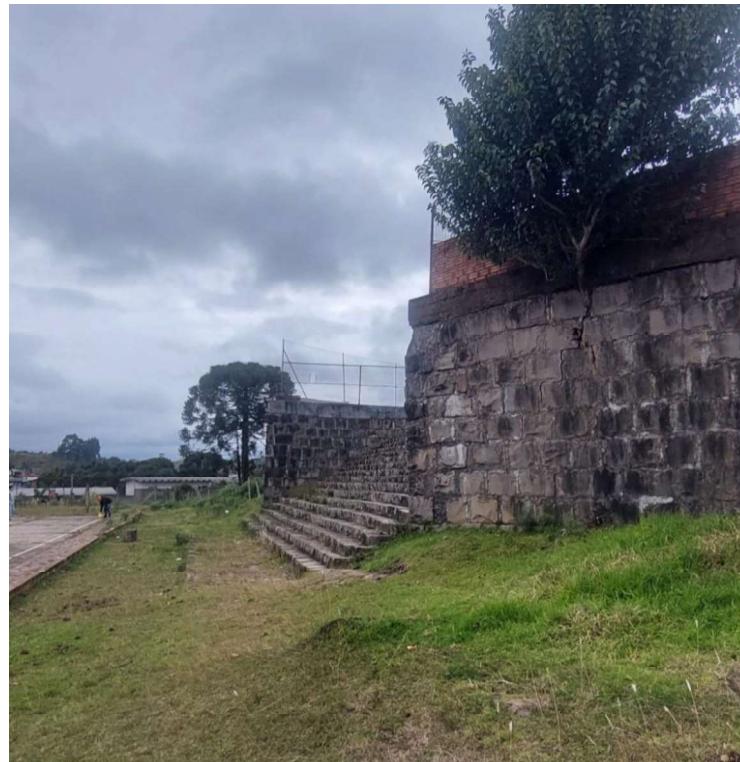
O local destina a implantação da rampa que irá assegurar acessibilidade à quadra esportiva coberta possui um muro de arrimo de alvenaria de pedra. Observamos nesse local uma árvore que se desenvolveu em meio às pedras. O muro de segurança que evita acesso ao penhasco encontra-se danificado e deve ser demolido.

Figura 7 Local para implantação de rampa

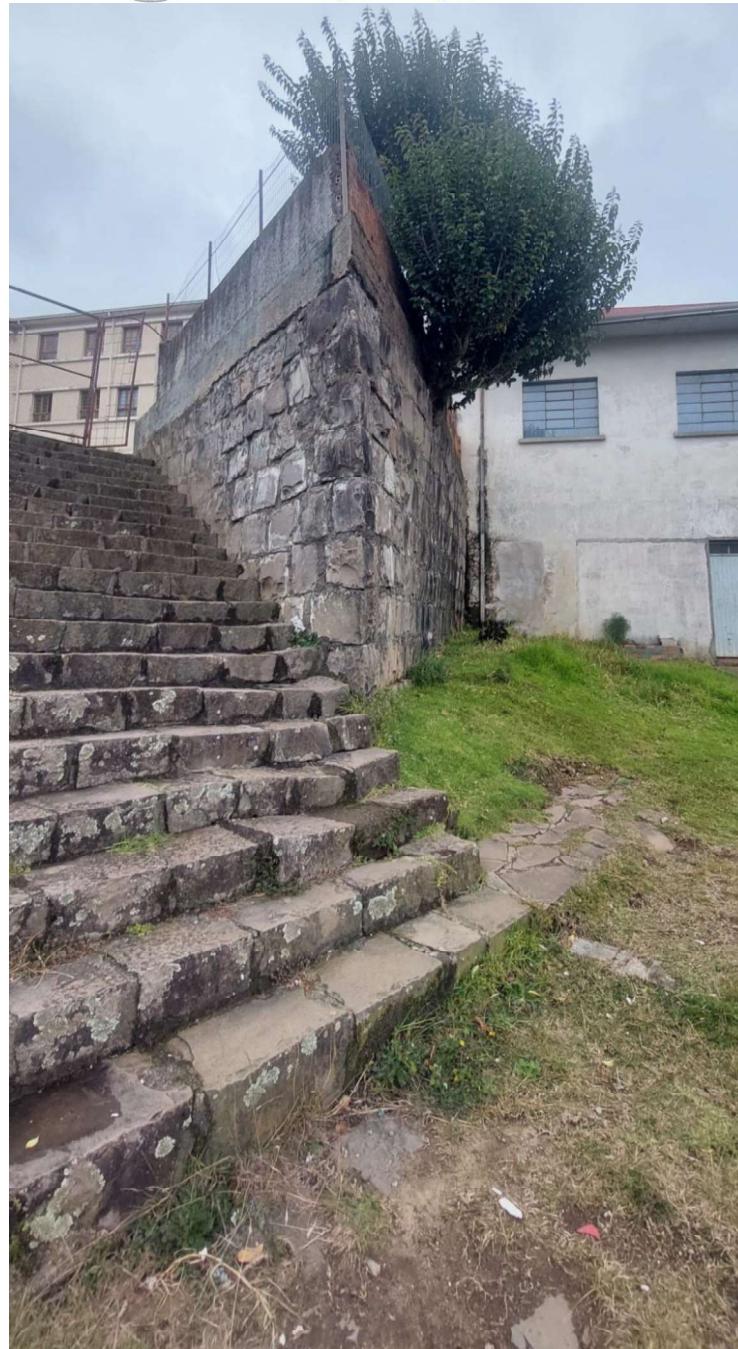
Figura 8 Vista do local destinado a implantação da rampa de acessibilidade

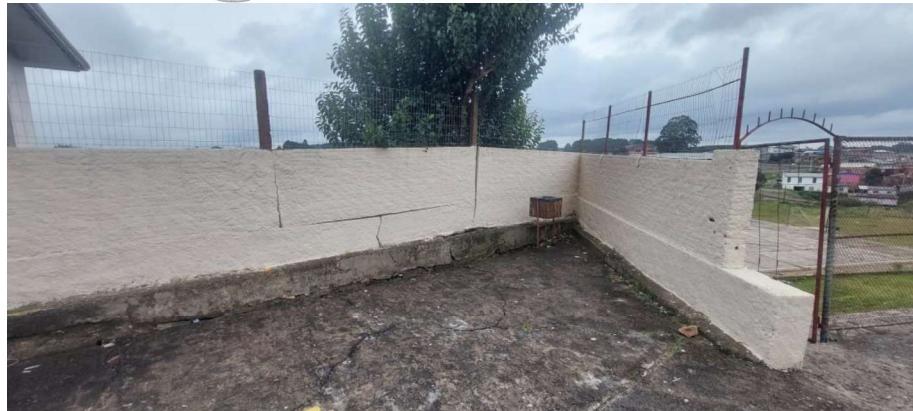
Figura 9 Muro danificado
