SECRETARIA DA AGRICULTURA, PECUÁRIA, PRODUÇÃO SUSTENTÁVEL E IRRIGAÇÃO – SEAPI
DIVISÃO DE ADMINISTRAÇÃO E MANUTENÇÃO DE IMÓVEIS - DAMI

RELATÓRIO FOTOGRÁFICO - INSPEÇÃO PREDIAL CENTRO DE PESQUISA IPVDF

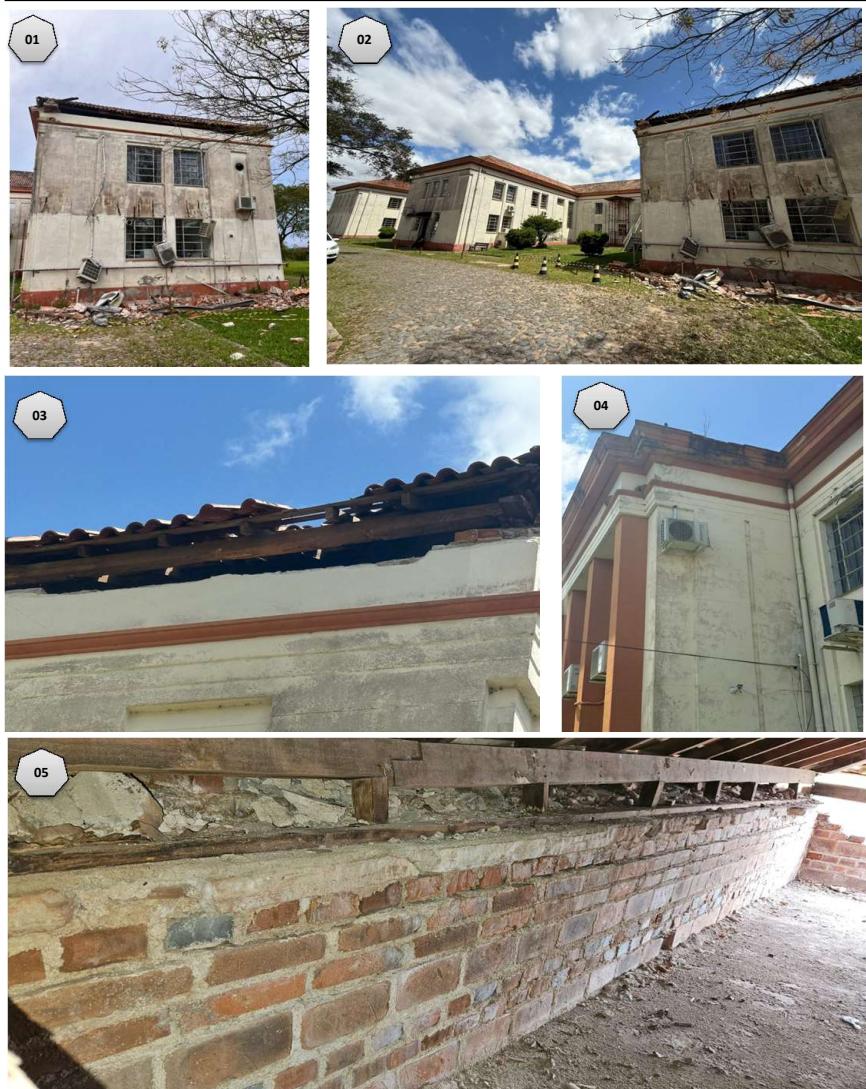
01 - Fachada com marquise e platibanda desabada

02 - Fachada fundos edificação

03 - Madeiramento do telhado comprometido

04 - Trincas na marquise

05 - Rachadura na alvenaria de escoramento ao lado do local de desabamento

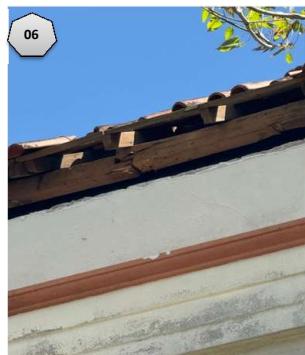
06 - Ruptura no madeiramento

Recuperação do telhado e sua estrutura

Reforço estrutural no suporte do telhado e marquise

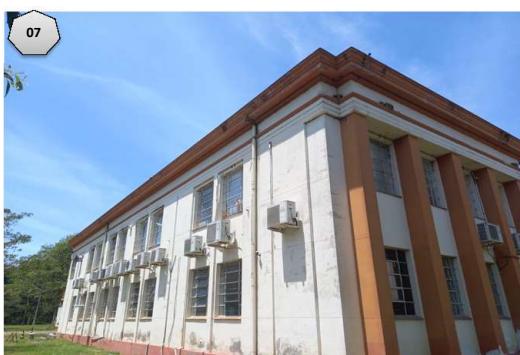
07 - Fachada lateral frente

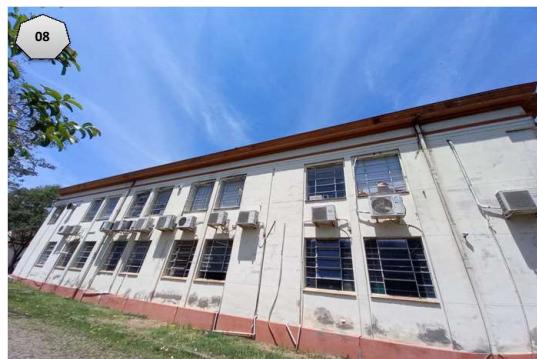
08 - Fachada lateral onde será instalados os andameiros

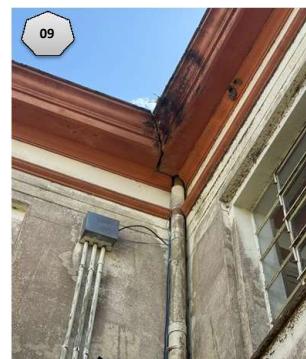
09 - Marquise e parte do telhado desabado

Recuperação da marquise colapsada

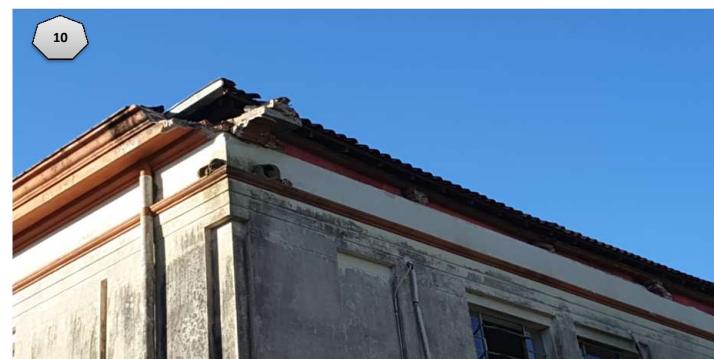
10 - Foto lateral do colapso
