ESTADO DO RIO GRANDE DO SUL
SECRETARIA DE OBRAS PÚBLICAS
DEPARTAMENTO DE PROJETOS EM PRÉDIOS DA EDUCAÇÃO

RELATÓRIO TÉCNICO DE VISTORIA

O presente Relatório Técnico de Vistoria tem como objetivo principal emitir parecer sobre as condições atuais da Edificação Estrutural Existente (ampliação), constando um prédio de 02 pavimentos na E.E.E.F. HENRIQUE FARJAT, localizado na Av. Edgar Pires de Castro, 3050, Belém Velho, em Porto Alegre – RS.

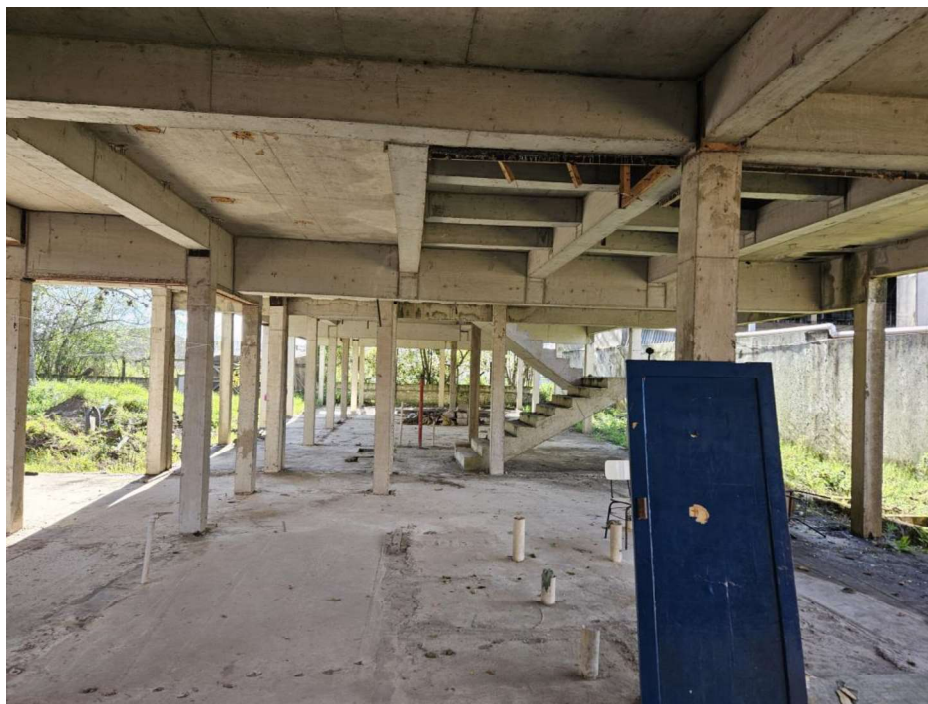
Conforme as fotos 01, 02, 03, 04, 05, 06 e 07, devido à ausência de **telhado e/ou impermeabilização** na laje de cobertura, o concreto permite a percolação de água ocasionando a dissolução dos compostos (hidróxido de cálcio) da pasta de cimento, manifestando as eflorescências. Conforme constatação visual, no ambiente, a estrutura está sofrendo ataque de CO₂, ocorrendo a redução do Ph do concreto e despassivando as armaduras. A existência de umidade no concreto influencia bastante o avanço da carbonatação. Outros fatores que também contribuem para que o fenômeno se desenvolva com mais rapidez são: a quantidade de CO₂ do meio, a permeabilidade do concreto e a própria exposição das barras proveniente da falta de espaçadores na execução. Logo, todas as condições estão contribuindo para o agravamento dessas manifestações patológicas e conseqüentemente a diminuição da vida útil estrutural.

Foto 01 – Pavimento Térreo – Edificação Estrutural Existente

Assim, a recuperação das estruturas dar-se-á inicialmente pelo apicoamento do concreto da laje transpondo até 2 cm após a armadura e no mínimo 10 cm nas laterais do reparo. As ferragens que compõem a armadura da laje que estão sofrendo do processo de oxidação devem ser limpas, isentas do óxido de ferro (corrosão) da superfície até obter a condição de “metal branco”, utilizando-se de escovas de cerdas de aço, lixas de gramatura média, pincéis e, eventualmente, aspiração mecânica. Após a armadura afetada estar exposta, caso os diâmetros das barras de aço das armaduras que compõem a laje estão reduzidos pela corrosão e se a perda da seção da barra for igual ou superior a 10% da seção original da barra devem ser substituídas por outras de bitola idênticas as originais. Limpar a região com jato de ar de maneira que não fique materiais soltos, deteriorados e/ou pulverulentos. Depois das barras limpas isenta da oxidação em um período menor que três horas as armaduras devem ser submetidas a uma pintura à base de epóxi com alto teor de zinco como proteção para as armaduras, formando uma barreira física pelo efeito galvânico e como proteção catódica das armaduras, reduzindo a geração de ânodos. Depois destes serviços serem realizados, deverá ser aplicada argamassa polimérica tixotrópica por camadas (de acordo com as especificações do fabricante) nivelando a laje.

Antes do início dos serviços de recuperação (correções/reparos) deverá ser executada a cobertura da Edificação Estrutural Existente.

Remover todo material solto na laje na cobertura. Na superfície superior da laje de cobertura, deve ser feita uma limpeza geral com água (fria ou quente) através de hidrojateamento de Baixa ou Média Pressões para remoção de contaminantes e/ou revestimentos existentes do substrato. Após regularizar a superfície da laje com argamassa polimérica tixotrópica.

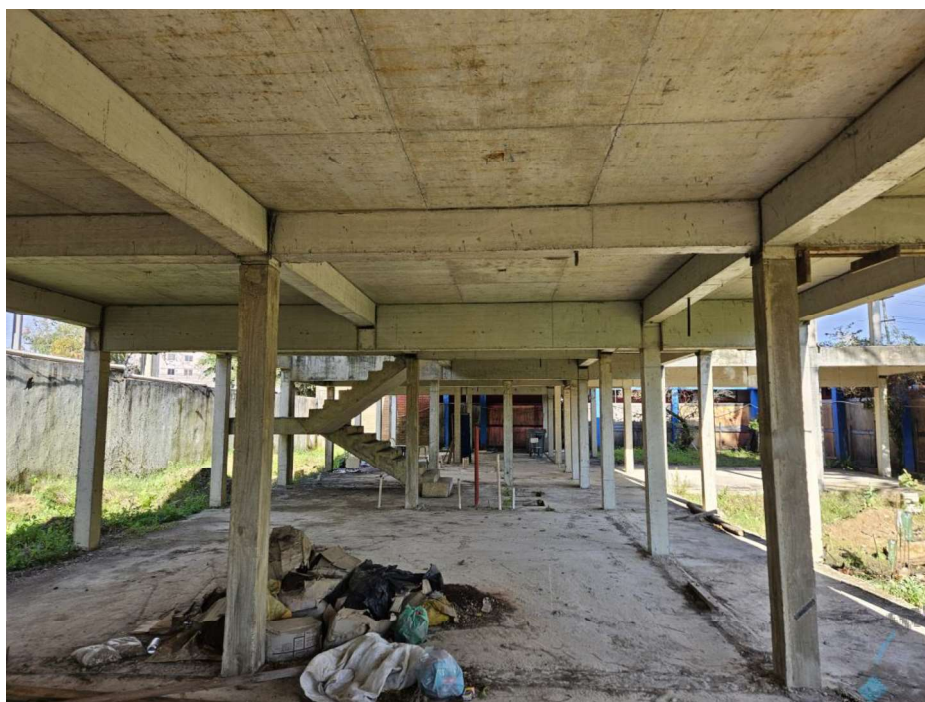
Foto 02 – Pavimento Térreo – Edificação Estrutural Existente

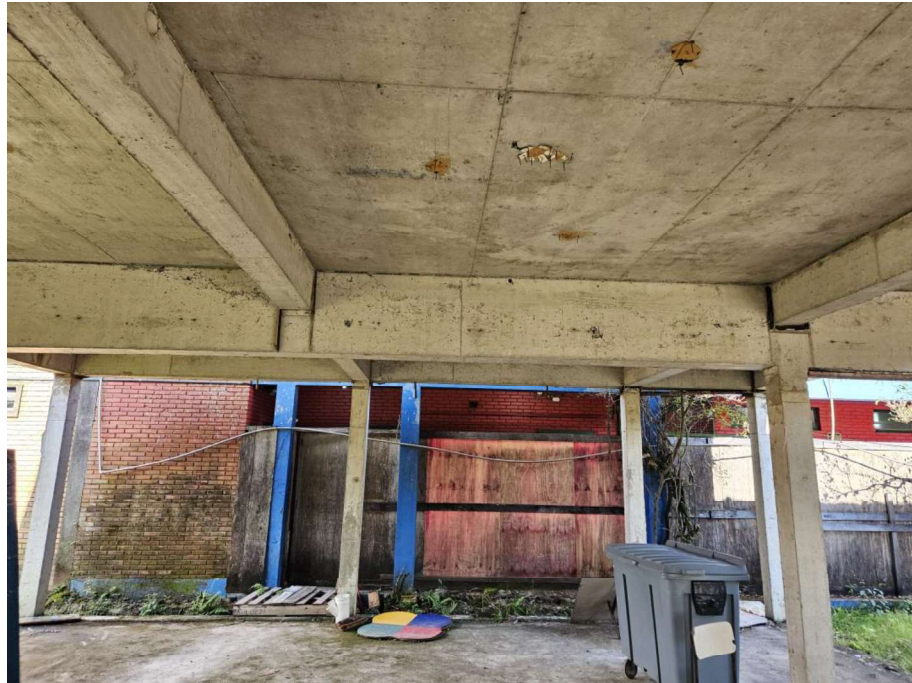
Foto 03– Pavimento Térreo – Edificação Estrutural Existente

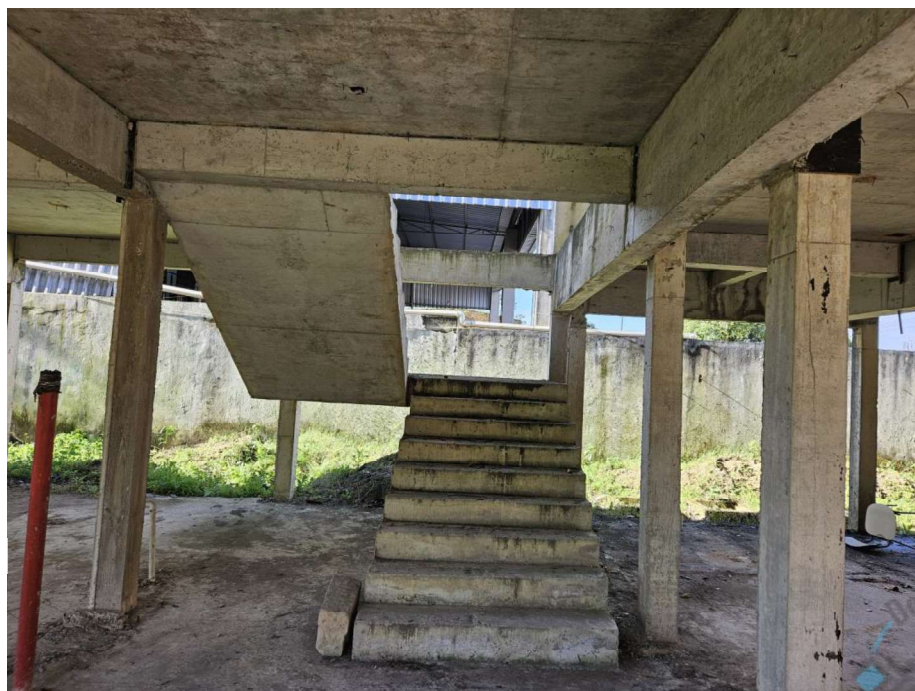
Foto 04 – Pavimento Térreo – Edificação Estrutural Existente - Escada

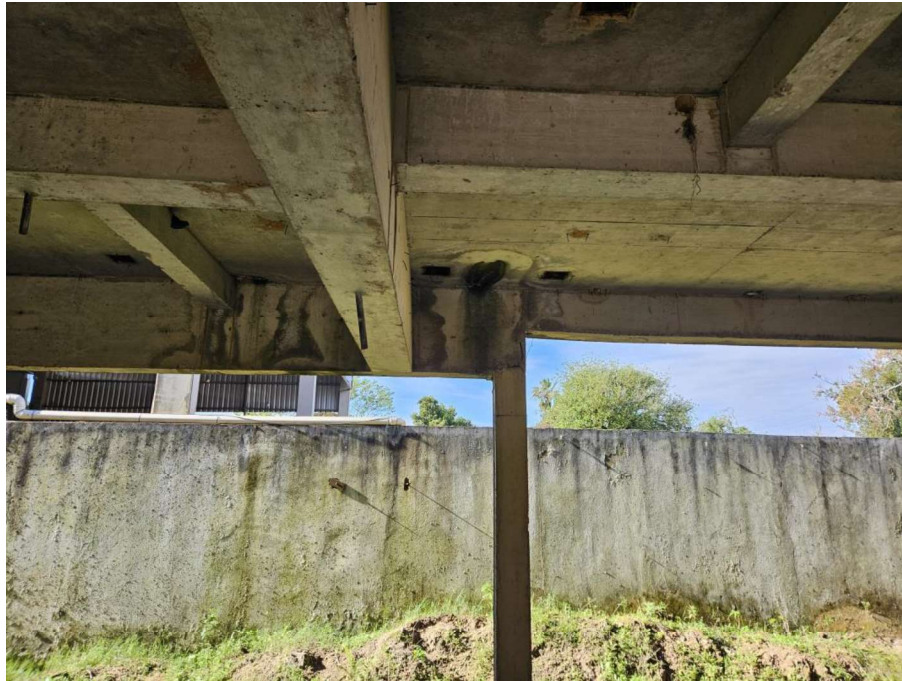
Foto 05 – Pavimento Térreo – Edificação Estrutural Existente - Infiltração

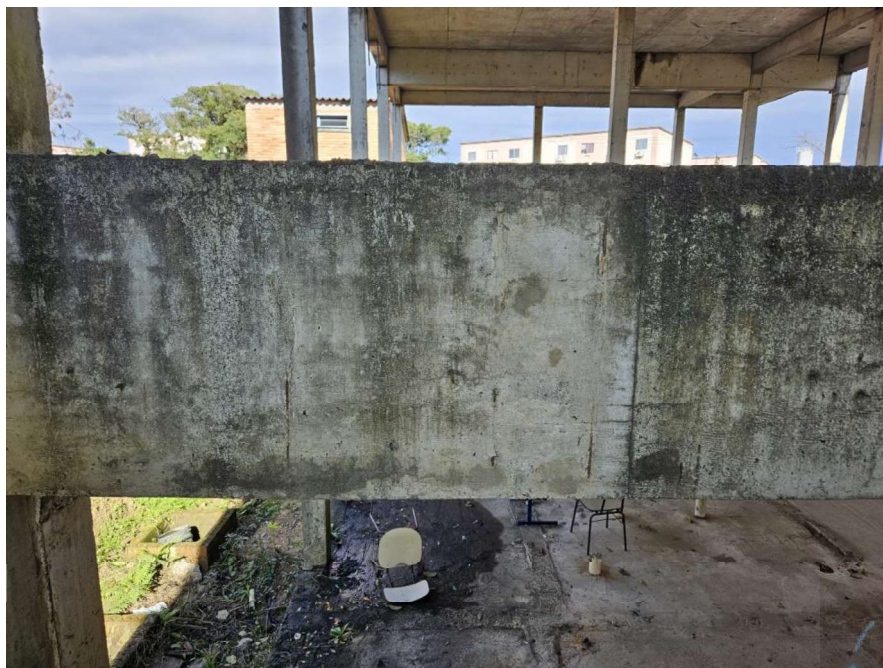
Foto 06 – 2º Pavimento – Edificação Estrutural Existente - Viga Escada

Nas vigas (Foto 06) proceder conforme descrito acima.

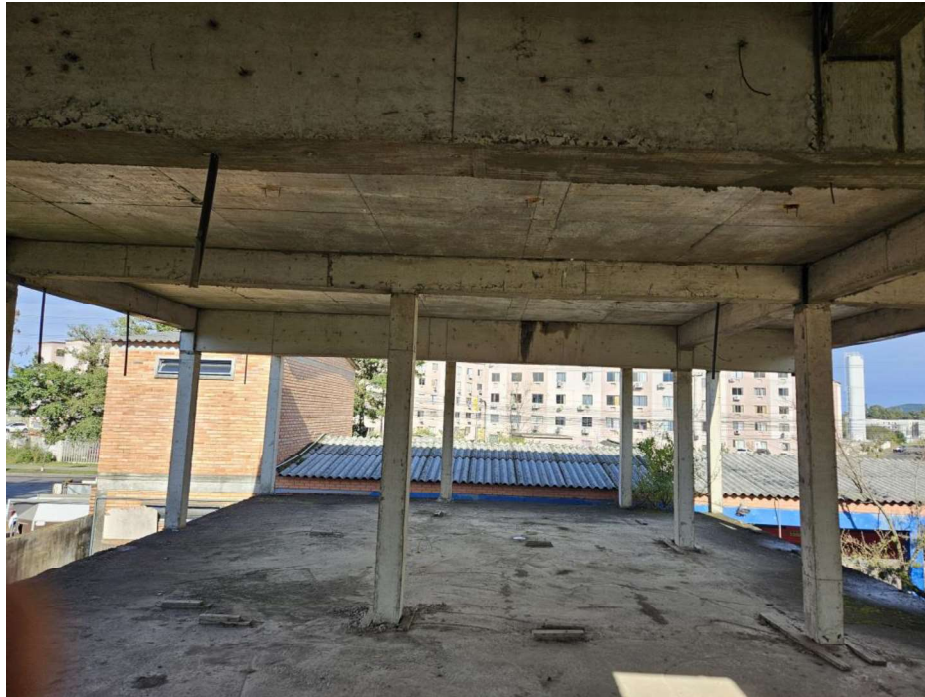
Foto 07– 2º Pavimento – Edificação Estrutural Existente

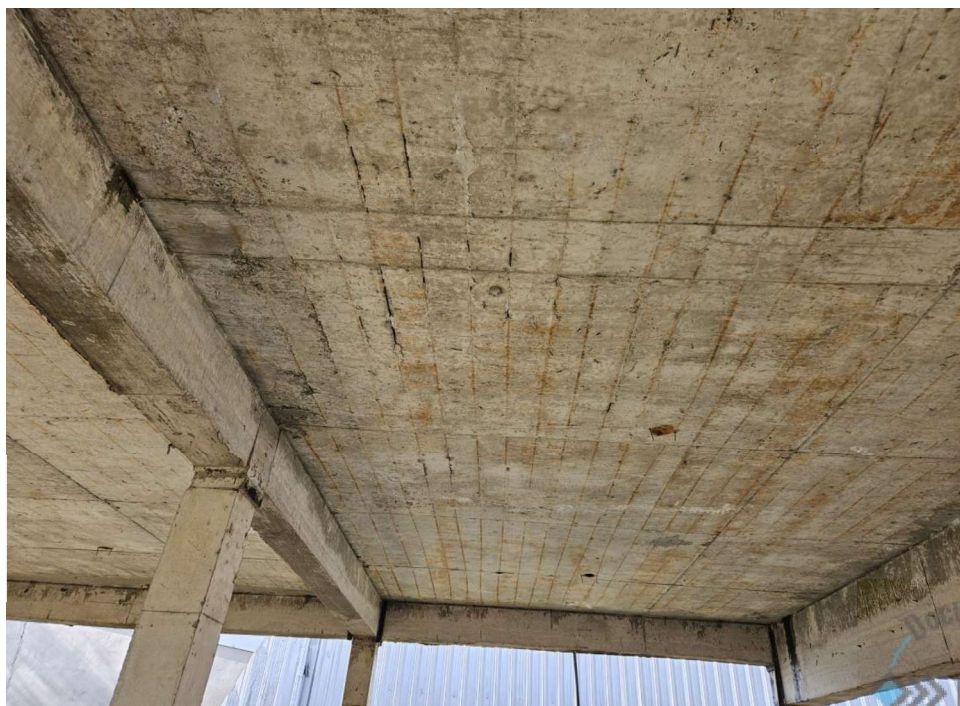
Foto 10 – 2º Pavimento – Edificação Estrutural Existente

Nos nichos dos pilares (Foto 10) recuperar com gaute.
