**RELATÓRIO DE VISTORIA TÉCNICA**

**Demanda** – PROA nº 25/1900-0038295-5

**Imóvel** – Sede da 18ª Coordenadoria Regional de Educação

**Objeto** – Vistoria técnica para avaliação e elaboração de elementos técnicos para a reforma do telhado, forro e instalações elétricas.

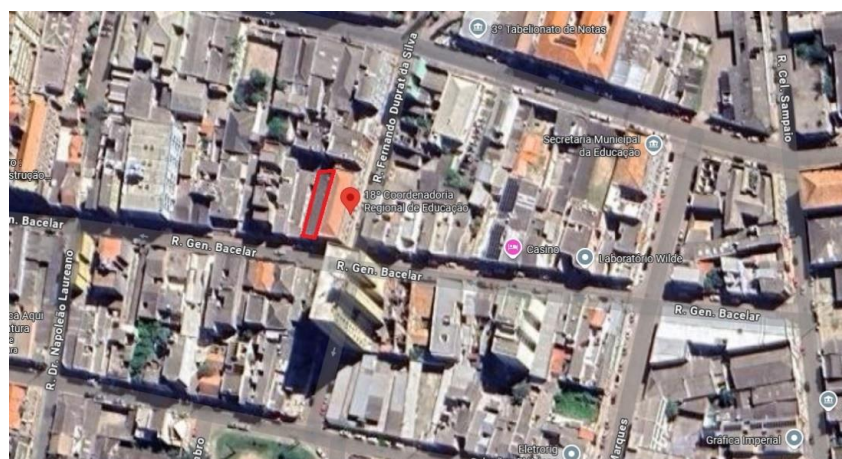
Foto 1: Vista aérea da 18ª Coordenadoria Regional de Educação (18ª CRE) com a área do telhado comprometido demarcada

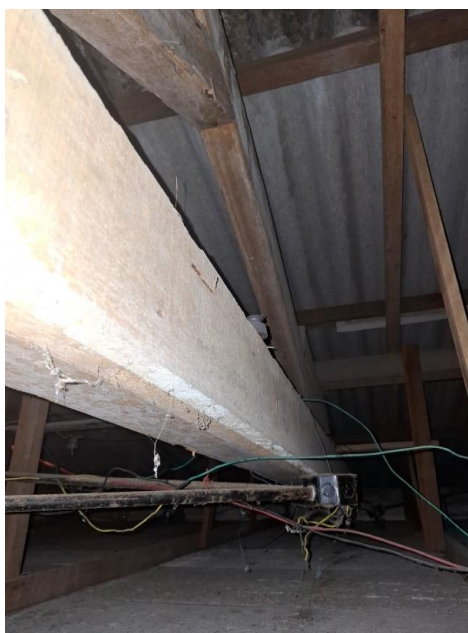
A análise aprofundada da estrutura do telhado revelou que o madeiramento das tesouras e terças está em um avançado estado de degradação devido ao ataque de agentes xilófagos (cupins), comprometendo sua capacidade de suportar as cargas e transferi-las de forma segura para a alvenaria. Essa situação torna o madeiramento estrutural vencido e incapaz de receber qualquer tipo de fixação para as telhas, justificando a interdição da área.

Foto 3: Detalhe da estrutura do telhado, apresentando o madeiramento das tesouras e terças em avançado estado de degradação

Diante do exposto, conclui-se que a estrutura do telhado da edificação, na área mencionada, encontra-se em condições críticas, exigindo uma intervenção **emergencial** para mitigar os riscos ao patrimônio e aos usuários da edificação. A interdição parcial é indispensável para a segurança dos usuários e funcionários, e a solução para o problema requer uma intervenção técnica e abrangente. É fundamental a elaboração, com urgência, dos elementos técnicos necessários para a substituição completa do madeiramento do telhado, das tesouras e do forro nas áreas afetadas, visando o atendimento emergencial e a desinterdição dos espaços. Neste sentido, será solicitada a participação do Engenheiro Eletricista Matheus Pilotto Figueiredo, a fim de que realize uma avaliação técnica aprofundada das instalações elétricas e indique a solução mais adequada e segura. Ademais, os elementos técnicos, como planilha orçamentária e projetos, deverão ser devidamente inseridos no Sistema SGO, conforme procedimento padrão.

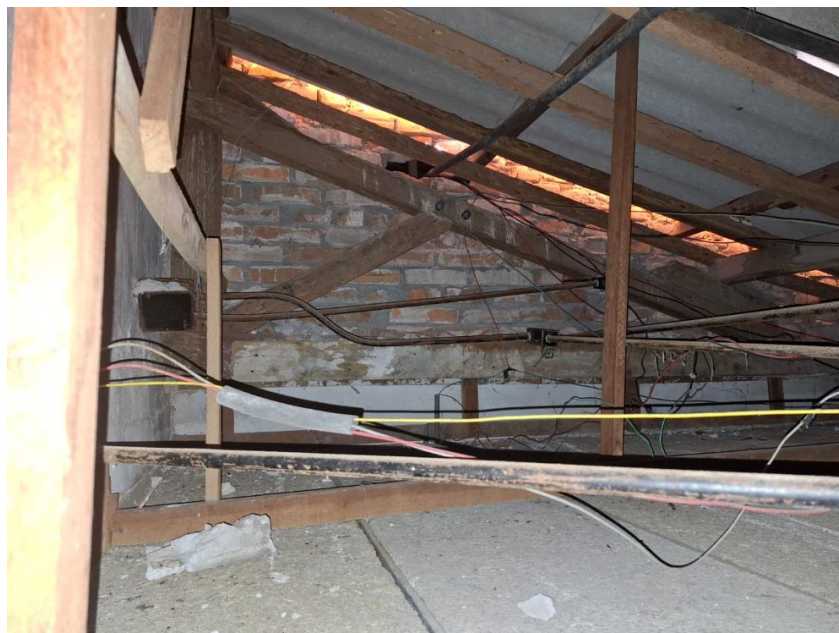
Adicionalmente, o Engenheiro Eletricista Matheus Pilotto Figueiredo verificou o estado precário das instalações elétricas na área interditada, constatando fiação solta e aparente sobre o forro, em contato direto com a estrutura de madeira deteriorada. Este cenário, além de indicar a inoperância do sistema, representa um risco grave e iminente de curto-circuito e incêndio, justificando plenamente o Auto de Interdição emitido por risco à segurança e integridade física de funcionários e usuários.

Foto 4: Fiação elétrica solta e aparente sobre o forro, demonstrando as condições precárias das instalações elétricas na área interdita.

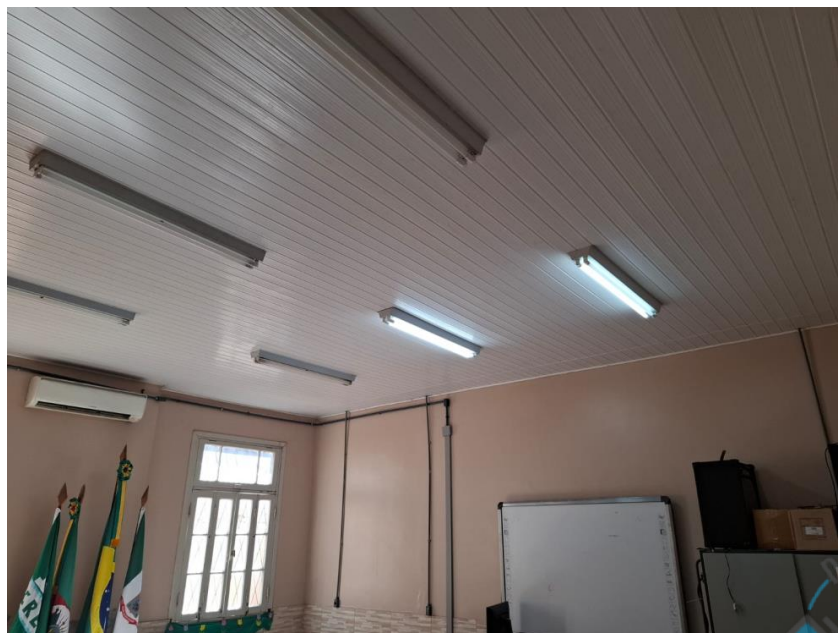
Foto 5: Vista interna de uma das dependências interditadas da edificação
