**CONTRATAÇÃO DE ORÇAMENTAÇÃO, DE REVISÃO DE  
PROJETO EXECUTIVO E DE ELABORAÇÃO DOS  
TERMOS DE REFERÊNCIA CONSTRUTIVO E AMBIENTAL  
DA BARRAGEM DO ARROIO TAQUAREMBÓ - RS**

**RELATÓRIO DE INSPEÇÃO E AVALIAÇÃO TÉCNICA DE PROJETOS**

22 de março de 2022

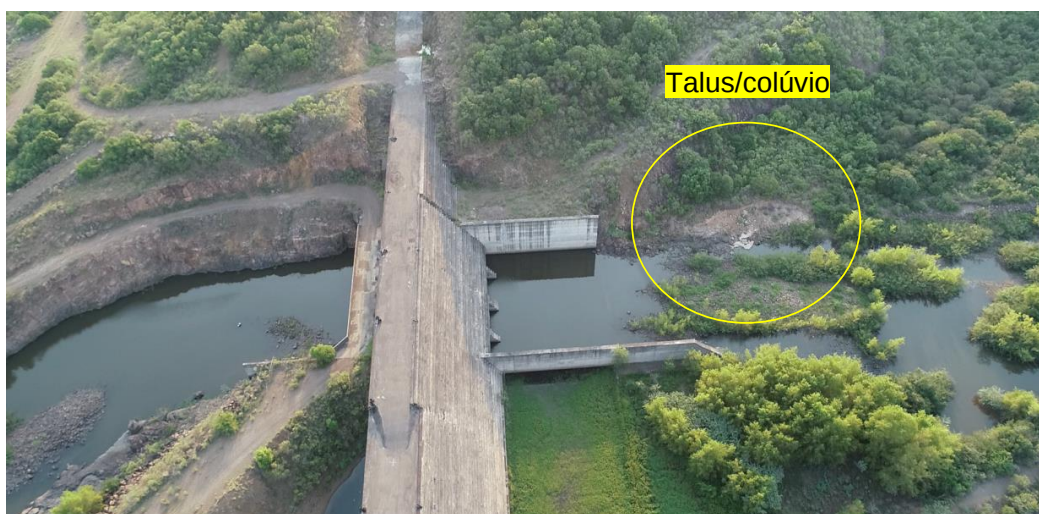
**Figura 12 – vista dos taludes da margem esquerda.**

Nesta situação, deve-se prever trabalho de proteção desta margem. A priori solucionado apenas com reorganização da terraplenagem de modo a compor uma transição granulométrica de blocos para a proteção e impedimento da evolução da degradação ativa do talude, são suficientes.

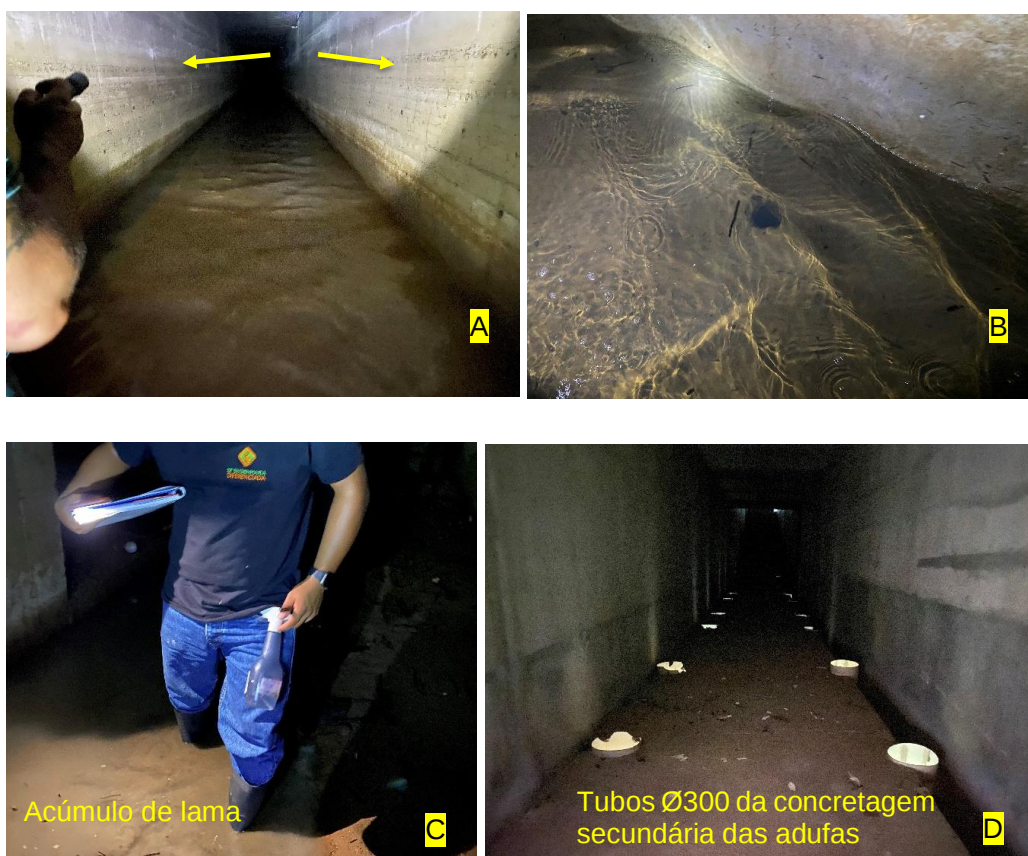
**Figura 22 – A. Marcação na parede da variação do nível d'água dentro da galeria. B. Água limpa com depósito de lama no fundo. C. Acúmulo de lama na posição do poço de esgotamento. D. Ambiente seco acima da adufa (tubulações de 300 mm).**

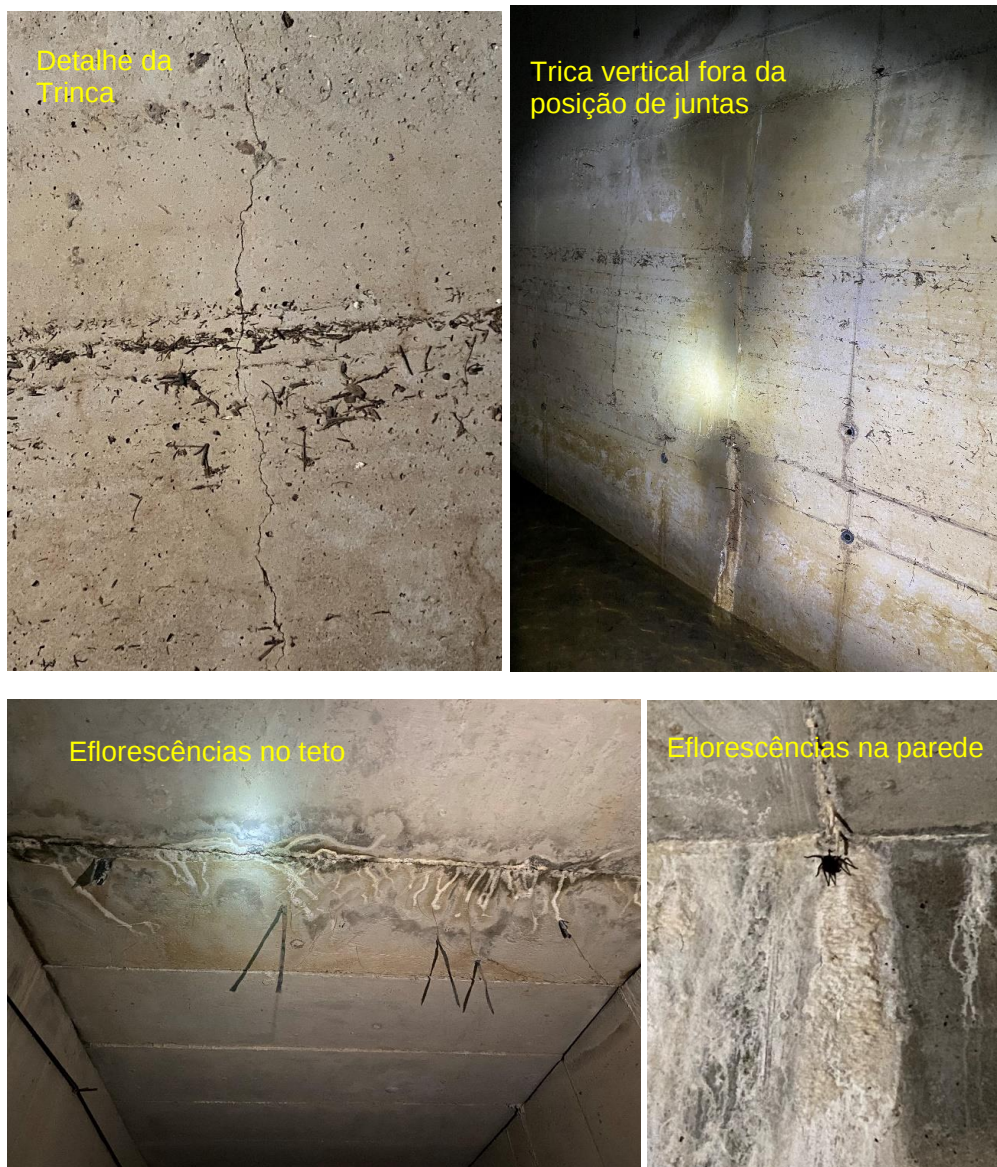
**Figura 24 – Manifestações patológicas no interior da galeria.**

Algumas manifestações patológicas foram observadas e devem receber atenção quando da entrada dos trabalhos de retomada pela vencedora do certame. A primeira vista, reparos superficiais de trincas e eventualmente reparos profundos de com aplicação de injeções, já seria suficientes, mas uma verificação mais profunda a partir de um laudo pericial após a finalização da limpeza interna, garantiria a durabilidade necessária para a operação da estrutura.

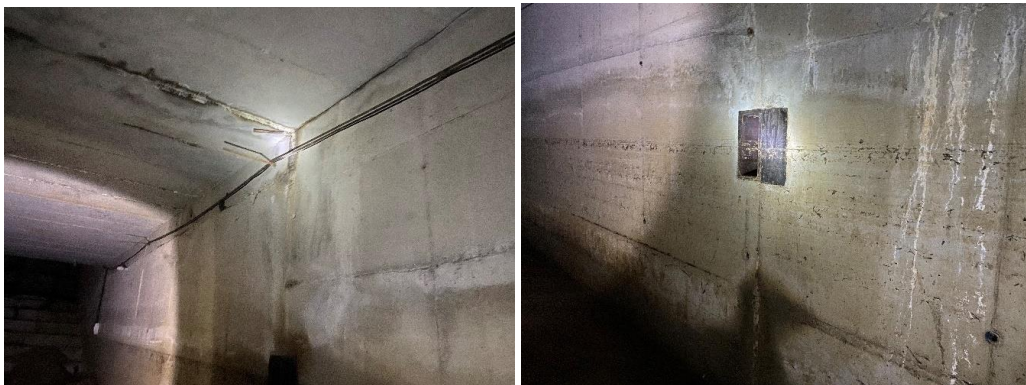
As juntas entre blocos, onde estão presentes o sistema de vedação de montante e jusante (veda-junta Fugenband O-35/10) percebe-se mais nitidamente ações de infiltração. Neste caso, por água da chuva, uma vez que a barragem nunca esteve em operação. Alguns pontos de eflorescência são notados nestes locais. Em geral, nenhuma junta encontra-se defeituosa, pois as evidências de infiltração não estão

vinculadas à fluxos horizontais, mais sim migração de água sem pressão hidrostática.

**Figura 25 – Aspectos das juntas entre blocos.**

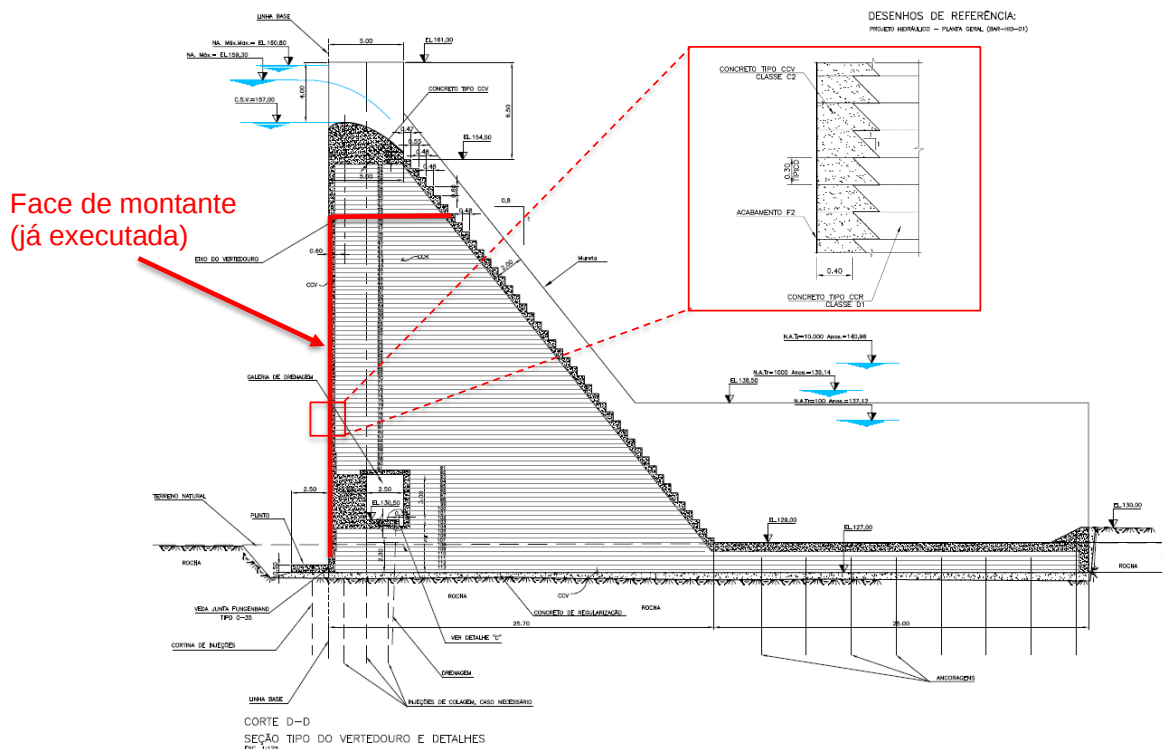
**Figura 27 – Face de montante.**

Deverá ser previsto a execução de reparos junto a face de montante. Uma vez que se percebe necessidade de melhor acabamento e potencialmente deve-se revisar intervenções de recuperação de trincas na face. Para isso, deve ser previsto inicialmente a limpeza da face com jato de água e posteriormente a realização de mapeamento de manifestações patológicas, efetuando a marcação de reparos na face com spray para efeito de quantificação precisa.

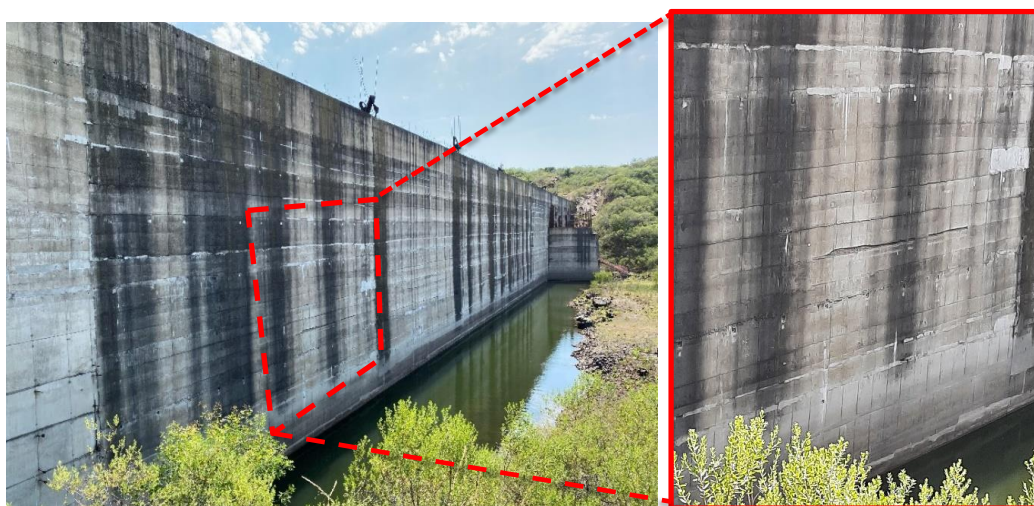
**Figura 31 – Aspectos da face de montante.**

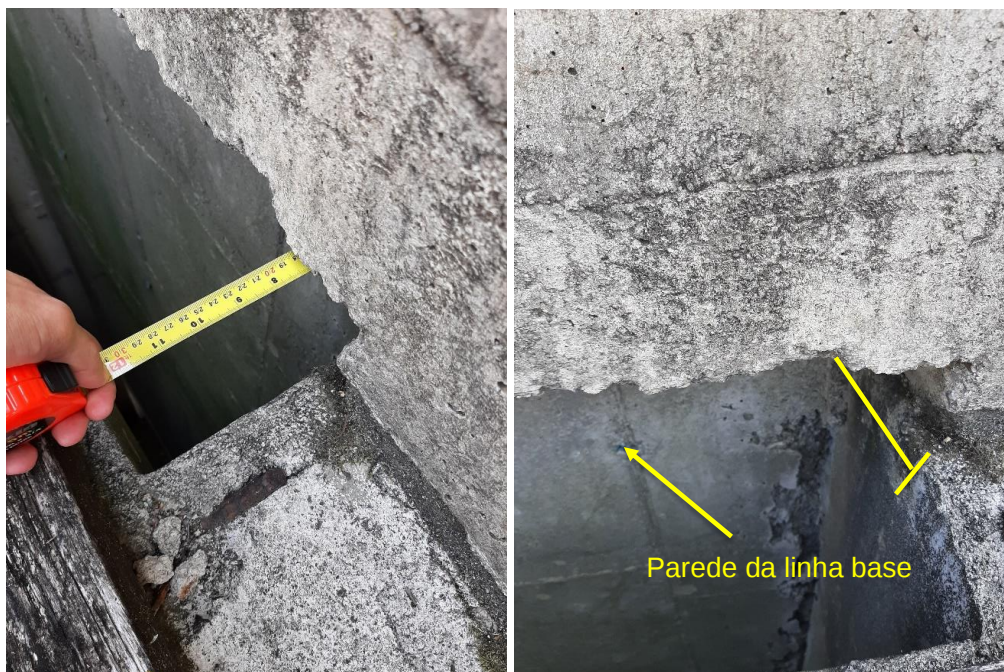
A **Figura 37** marca este desalinhamento na última comporta.

**Figura 37 – Detalhe do desalinhamento que dificulta o encaixe das comportas na adufa.**

readequação da posição das comportas nos nichos efetivamente afetados pela restrição de espaço. A priori, a primeira alternativa é mais plausível, pois, a estrutura ainda precisa ser alteada até a cota 161,00 m, podendo ser planejada e adequada uma intervenção de menor vulto.

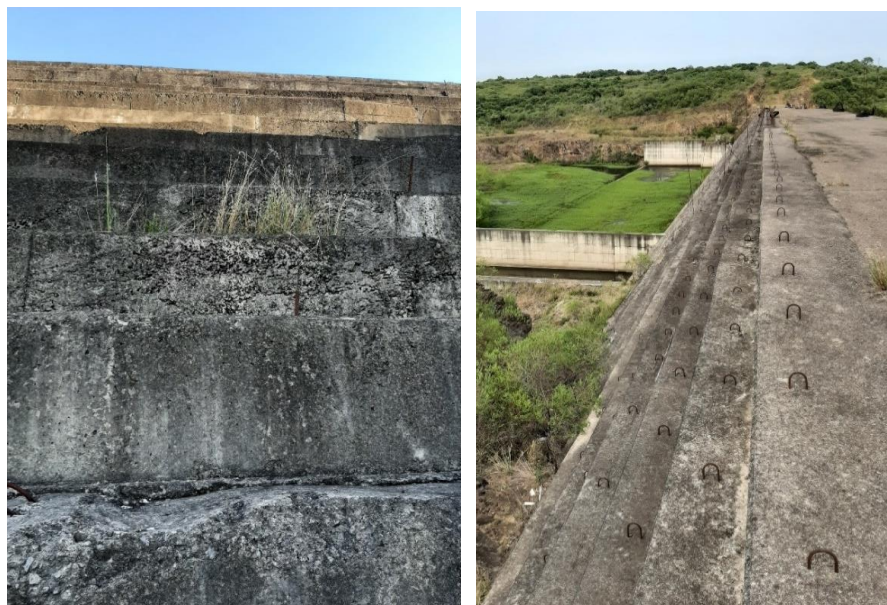
**Figura 44 – patologia na face de jusante com concreto poroso. Ganchos para içamento das armaduras expostos.**

No caso da face de jusante, embora agregue serviços adicionais, estes são de menor dificuldade técnica de serem executados, pois não se trata de uma inconformidade de projeto, e podem ser realizados e quantificados através de um mapeamento das necessidades a exemplo do que deve ser realizado para a face de montante. Nestas circunstâncias sugere-se a aplicação da especificação de serviço DNIT\_084\_2006\_ES pública no tocante ao tratamento de corrosão.

- **Remoção de todo o produto de oxidação das armaduras com jateamento de areia ou escovação com aço;**
- **Tratamento de todas as armaduras expostas aproveitáveis com produtos de inibição de corrosão;**
- **Limpeza e escarificação das faces do concreto velho com o novo**
- **Reparos localizados superficiais ou profundos de modo a atender as condições operacionais.**

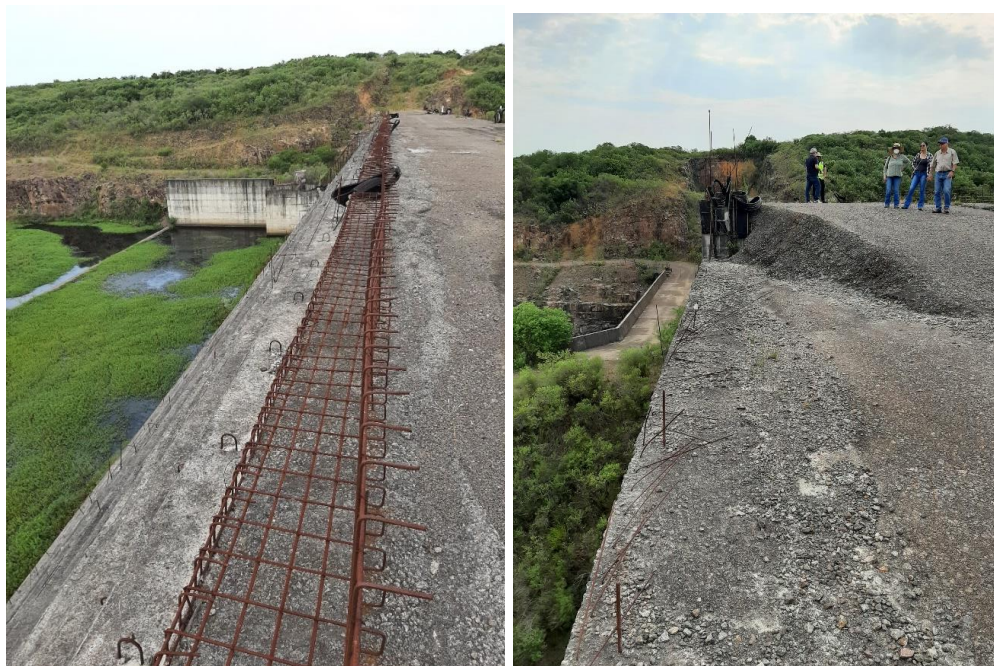
**Figura 45 – Vista do topo para o lado de jusante (detalhe da armadura na Figura 40 aparente) e vista do topo para o lado de montante com destaque para a rampa em CCR ao fundo.**

Uma porção residual constritiva de CCR permanece na superfície. Trata-se de uma rampa também em CCR. No entanto, recomenda-se a remoção desta rampa para traspor as diferentes cotas executadas de concreto rolado. Seria possível a sua permanência somente se comprovado que o concreto ali aplicado atende as especificações de projeto, que pode ser averiguado através de extração de corpos de prova a serem submetidos a avaliação de resistência mecânica, especialmente. Caso positivo, recomenda-se a escarificação lateral e em forma de degraus com limpeza consecutiva, de modo que se dar continuidade ao procedimento de compactação.

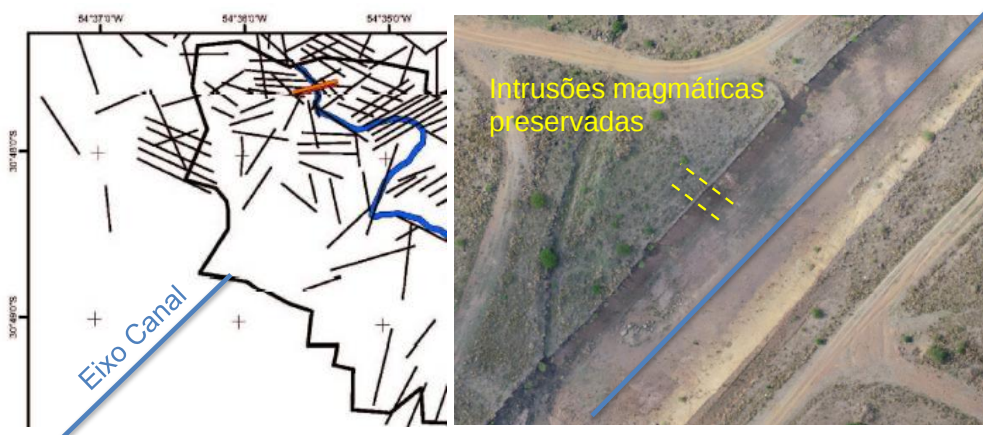
Ainda nas escavações em solo é possível observar intrusões de macios preservados transversais ao eixo do canal, como visto na **Figura 63**.

**Figura 63 – Descontinuidades mapeadas no reservatório e observação de intrusão aflorante numa posição do canal já escavado.**

Seja no fundo ou nos taludes do canal a presença de descontinuidade deve ser mapeada também para estas escavações a serem realizadas, uma vez que, eventualmente pode haver a necessidade de consolidações localizadas ou outra ação para selamento de possíveis fugas (ou mesmo entrada d'água, a depender regime hidrogeológico) antes da operação.
