**RELATÓRIO DE VISTORIA**

Em vistoria realizada no dia 22/01/2026 pela 8ª Coordenadoria Regional de Obras Públicas – 8º CROP/SOP, na **E.E.E.M. JOÃO OCTAVIO NOGUEIRA LEIRIA**, localizada no 2º Distrito Torouqua, **São Francisco de Assis/RS**, foi realizada análise das estruturas e instalações da escola com o objetivo de “confirmar a necessidade de projetos de reforma bem como verificar a necessidade de projeto topográfico para elaboração de projeto de ligação de poço artesiano a rede da escola”.

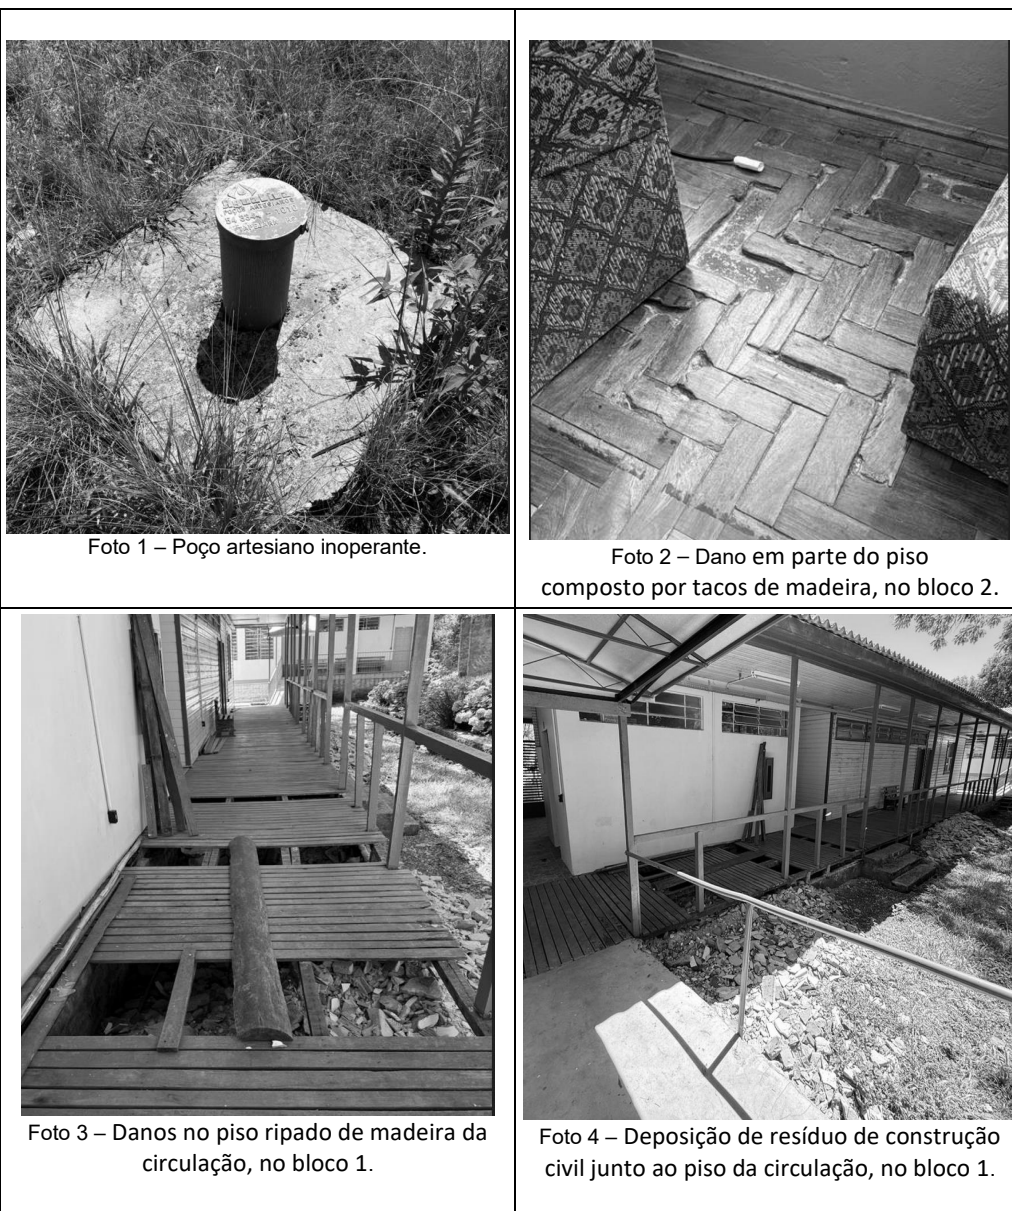
- Atualmente, a escola é abastecida por água encanada oriunda de uma “vertente, tipo cacimba” situada em uma propriedade localizada a cerca de 1km da escola.
- De acordo com relato da diretora, há um poço artesiano que foi executado nas dependências da escola (PROA23190000141361), foto 1, porém este apresentou problemas de execução, inoperante, o que justificou a abertura de nova demanda por parte da SEDUC (07/07/2025) acerca de execução de novo poço artesiano para abastecimento da escola (PROA 25190000359104).

- Nas dependências do bloco 2, em algumas salas foram observados danos em parte do piso composto por tacos de madeira, fotos 2. Aparentemente, há degradação por ação de cupim.

- Nas dependências do bloco 1, área de circulação, o piso ripado de madeira apresenta avarias significativas onde foram observados parte do piso removido e parte da estrutura de madeira em estado de decomposição, foto 3. Além disso, observou-se a deposição de resíduo de construção civil junto à esta estrutura de madeira, foto 4.

- Portanto, verificou-se que há a necessidade de definição de ponto de locação e correta execução de um novo poço artersiano bem como, a partir desta definição de locação do poço, há a necessidade de elaboração de projeto de ligação do novo poço à rede da escola, inclusive, sendo necessário levantamento topográfico visto que a escola apresenta variação de cotas de nível em suas dependências.

- Portanto, diante do exposto, no bloco 1 identificou-se a necessidade de manutenção nas regiões do piso da circulação e paredes das salas de aula e, no bloco 3, necessidade de manutenção no piso de madeira.

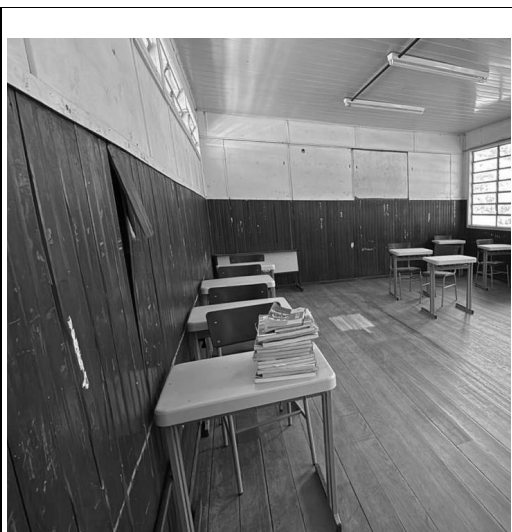
- Nas dependências do bloco 1, salas de aula, em alguns pontos, as paredes de madeira apresentam sinais de má conservação tais como segmentos quebrados e paredes riscadas, foto 5, 6, 7 e 8.

Foto 5 – Dano nas paredes de salas de aula, no bloco 1.

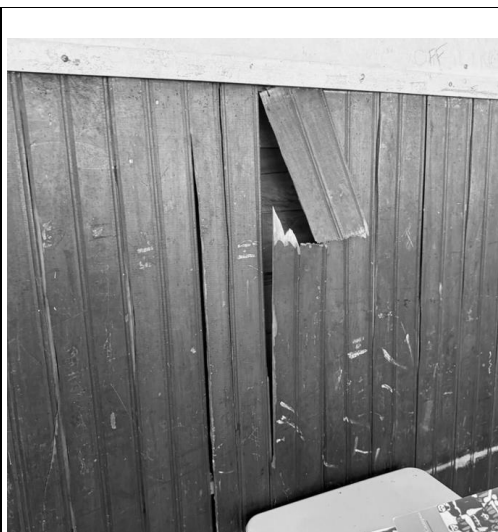
Foto 6 – Dano nas paredes de salas de aula, no bloco 1.

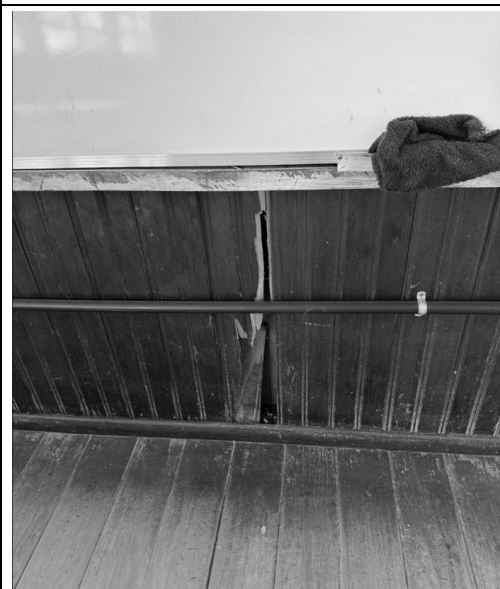
Foto 7 – Dano nas paredes de salas de aula, no bloco 1.

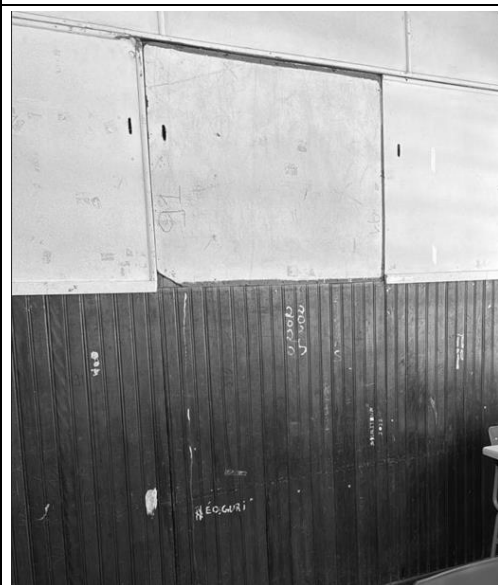
Foto 8 – Dano nas paredes de salas de aula, no bloco 1.
