GOVERNO DO ESTADO DO RIO GRANDE DO SUL
SECRETARIA DE OBRAS E HABITAÇÃO
DEPARTAMENTO DE REGIONAIS E FISCALIZAÇÃO - EDUCAÇÃO (DRF)
4ª CROP – CAXIAS DO SUL/RS

RELATÓRIO DE VISTORIA

Nome do Imóvel: EEEF Cristiano Ramos

Data da Vistoria: 29/07/2025.

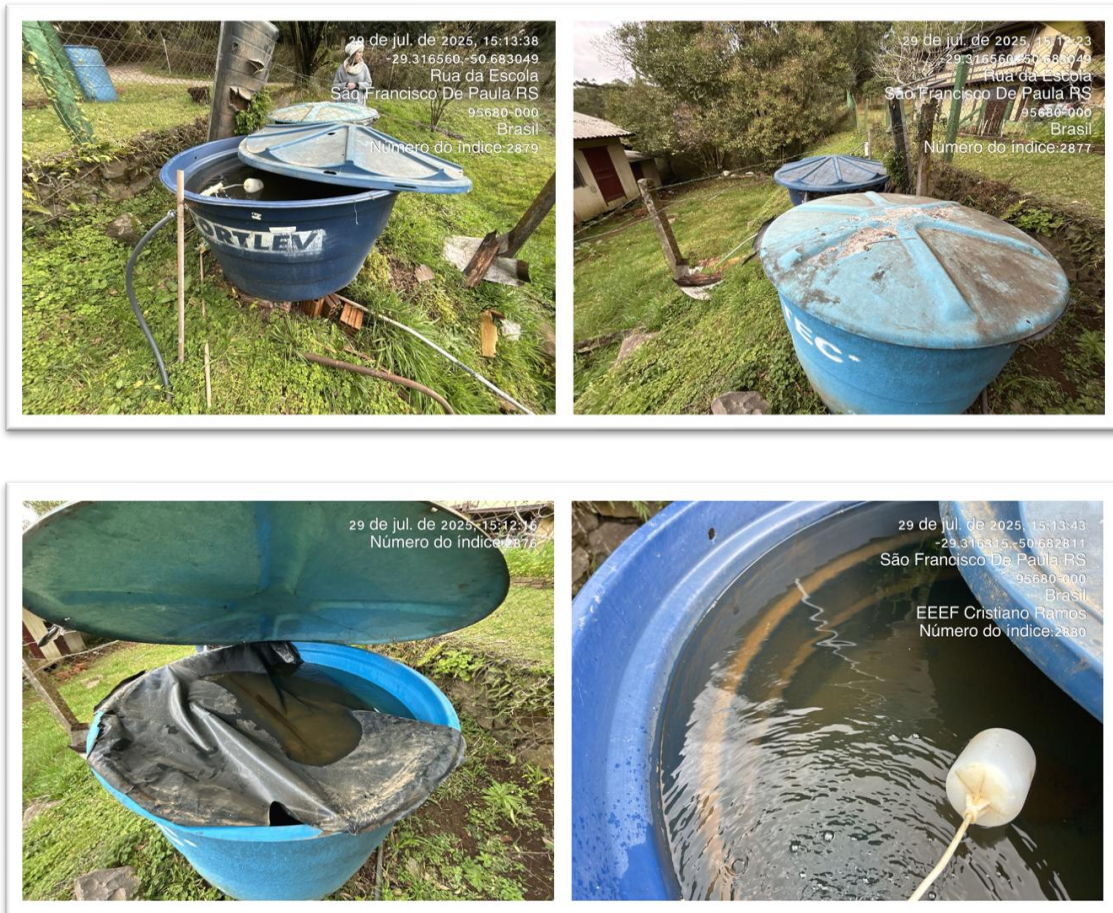
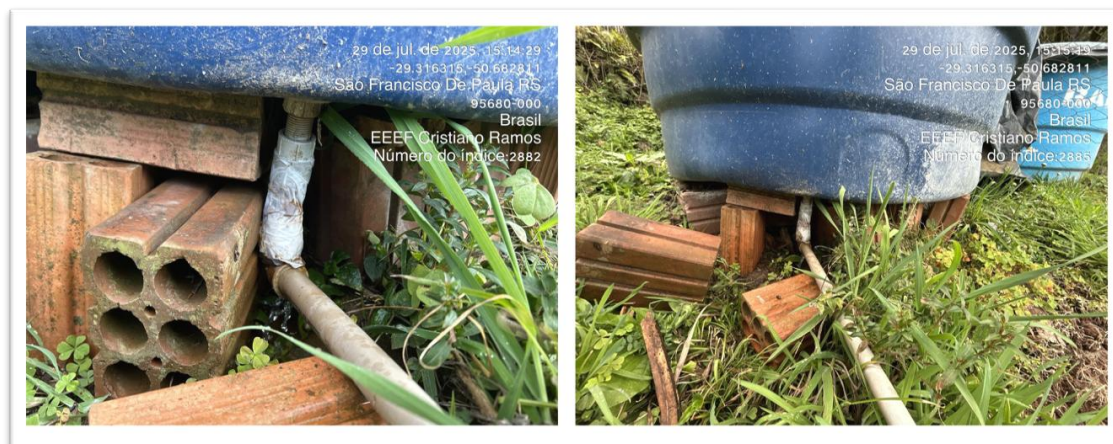
3.1 ATUAIS RESERVATÓRIOS

Foram identificados dois reservatórios: um em fibra de vidro e outro em polietileno. Ambos encontram-se em estado precário de conservação, apresentando:

- Acúmulo de resíduos e impurezas em seu interior, em decorrência da ausência de tratamento adequado da água;
- Instabilidade estrutural nas bases de apoio, uma vez que os reservatórios estão apoiados diretamente sobre tijolos soltos, condição que compromete sua segurança e estabilidade, oferecendo risco iminente de colapso.

Dada a precariedade dos reservatórios existentes, recomenda-se a construção de um novo reservatório elevado, com capacidade mínima de 5.000 litros, compatível com as demandas da unidade escolar.

- Estrutura de suporte em estrutura metálica ou de concreto dimensionada conforme normas técnicas;
- Interligação à nova rede da CORSAN;
- Sistema de limpeza e manutenção periódica;
- Vedação adequada para evitar contaminações externas.

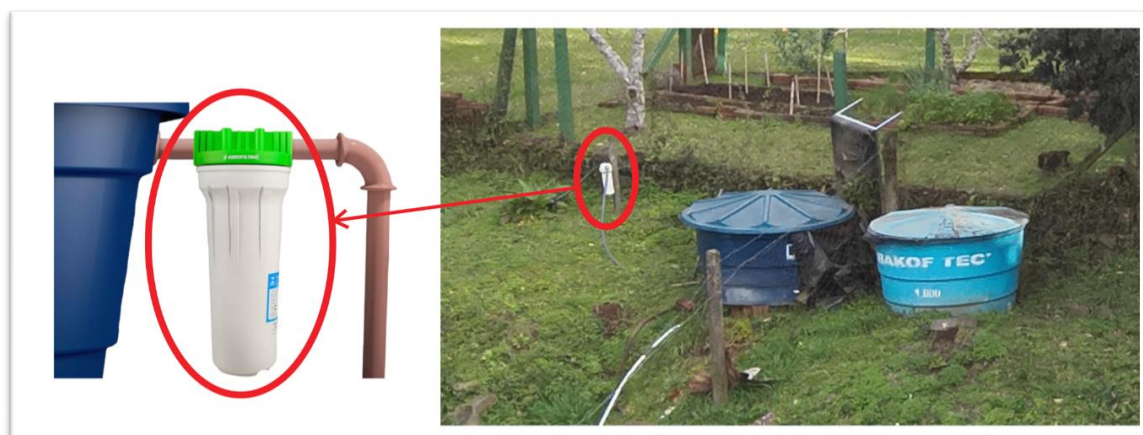
3.2 FONTE DE ABASTECIMENTO ATUAL

A fonte atual de abastecimento hídrico permanece indefinida, sendo provável que a água provenha de poço artesiano ou nascente próxima. Não há evidências de sistema de tratamento de água instalado, excetuando-se o uso pontual de filtro doméstico, o que representa potencial risco à saúde dos usuários da escola, especialmente considerando a finalidade de consumo humano.

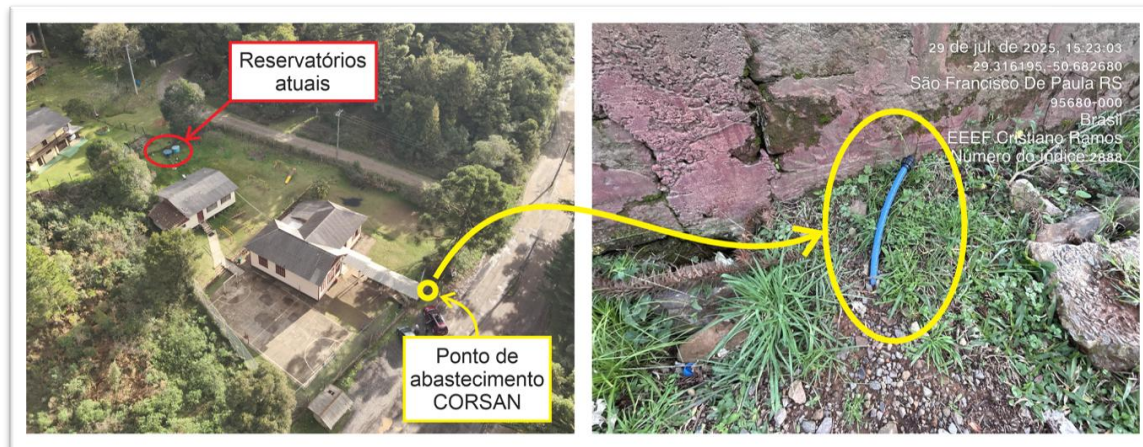
3.3 NOVA FONTE DE ABASTECIMENTO – CORSAN

Foi identificada a implantação recente de rede pública de abastecimento de água potável pela CORSAN na região, com ponto de derivação já disponível em frente à escola. Esta nova infraestrutura oferece possibilidade concreta de ligação direta ao sistema público, viabilizando o fornecimento contínuo e seguro de água tratada.

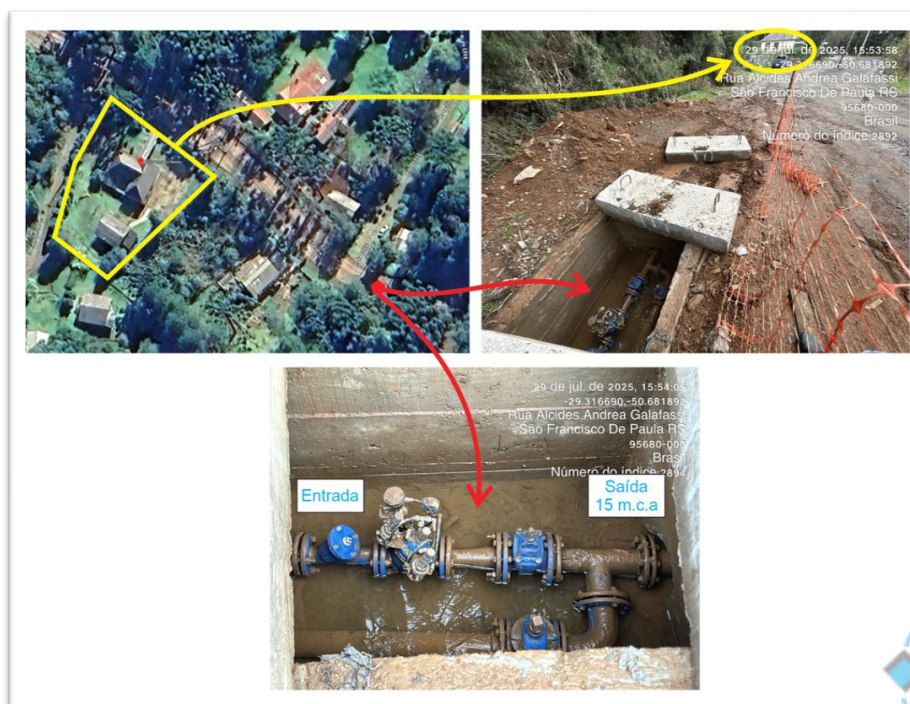
Cabe registrar que, a aproximadamente 100 metros do imóvel, foi instalada pela CORSAN uma válvula redutora de pressão (VRP), com saída estimada em 15 m.c.a. Dessa forma, preliminarmente, não se faz necessária a execução de reservatório inferior ou instalação de bomba de recalque. Contudo, é imprescindível a elaboração de projeto hidráulico específico para confirmação dos parâmetros técnicos e dimensionamento da solução definitiva.
