**CONTRATAÇÃO DE ORÇAMENTAÇÃO, DE REVISÃO DE  
PROJETO EXECUTIVO E DE ELABORAÇÃO DOS  
TERMOS DE REFERÊNCIA CONSTRUTIVO E AMBIENTAL  
DA BARRAGEM DO ARROIO TAQUAREMBÓ - RS**

**RELATÓRIO DE INSPEÇÃO E AVALIAÇÃO TÉCNICA DE PROJETOS**

22 de março de 2022

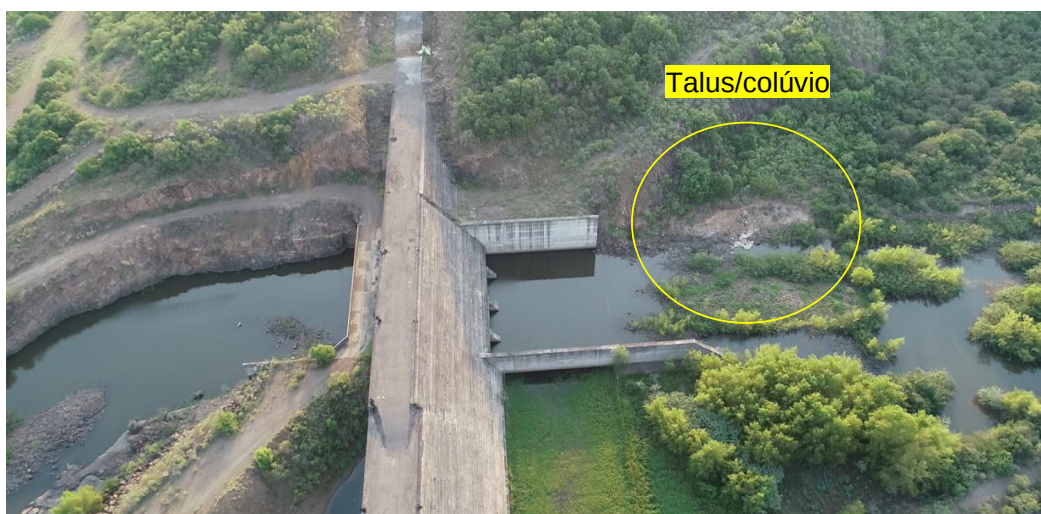
Nesta situação, deve-se prever trabalho de proteção desta margem. A priori solucionado apenas com reorganização da terraplenagem de modo a compor uma transição granulométrica de blocos para a proteção e impedimento da evolução da degradação ativa do talude, são suficientes.

**Figura 12 – vista dos taludes da margem esquerda.**

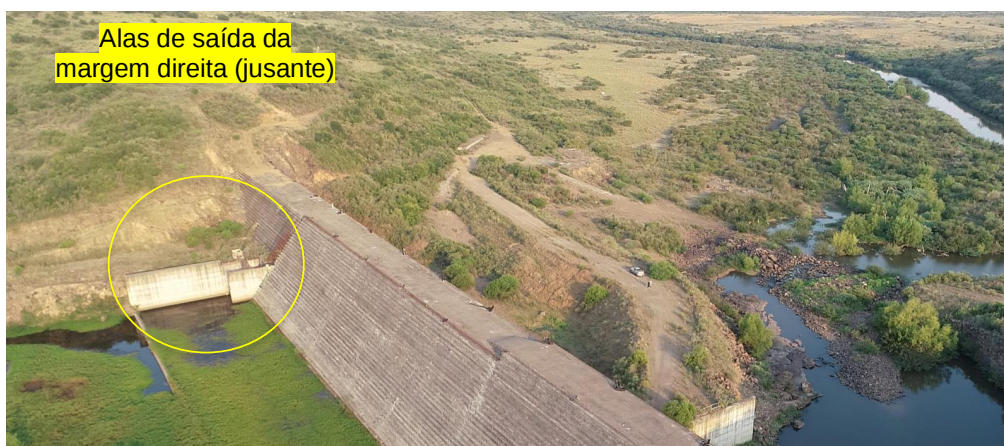
Completando a sucinta avaliação dos taludes, aquele da margem direita de jusante corresponde a uma escavação em rocha. Nesta porção é que se torna mais cuidadosa a estabilidade, uma vez que ali existe a saída da tomada água (válvula de jato oco), no entanto, os taludes de corte em rocha intacta, são relativamente baixos e estáveis. Eventualmente, em observação à operação, dever-se-ia verificar a necessidade de intervenção.

**Figura 13 – vista dos taludes da ombreira direita.**

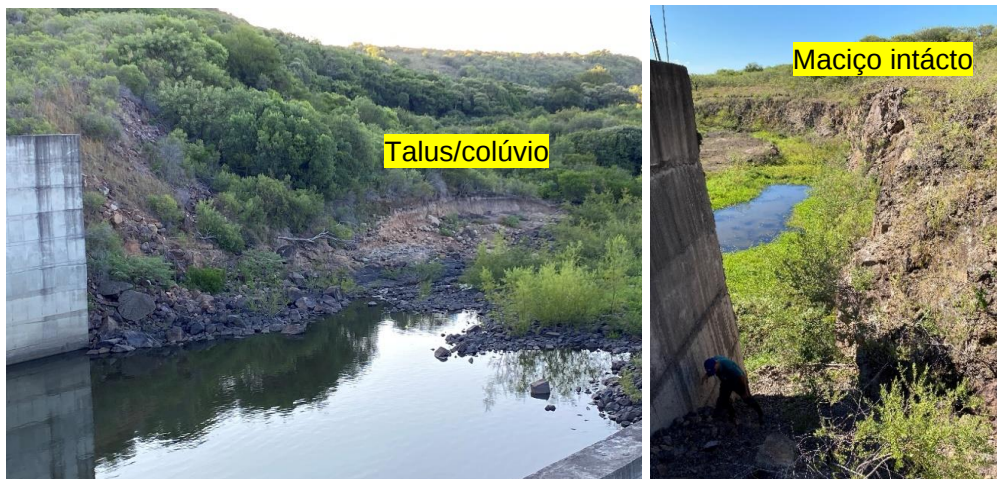
A **Figura 14** mostra os taludes rochosos supracitados.

**Figura 14 – fotos do talude da margem esquerda (jusante) e direita (jusante), respectivamente.**

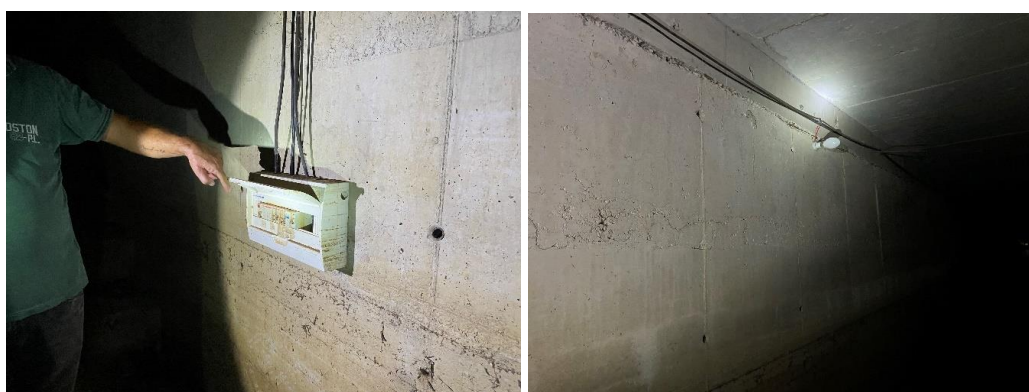
Como toda galeria destes tipos de barragem, o acesso é necessário através de luz artificial. À primeira vista um sistema de iluminação está presente no local, com fios, caixa de distribuição suportes para iluminação e lâmpadas. Porém, aparentemente, poderia ser reaproveitado parcialmente, em especial a fiação, embora, deveria ser antes testado o seu funcionamento. Além disso o conjunto não apresenta adequação para iluminação definitiva.

**Figura 18 – sistema de iluminação provisória desativado.**

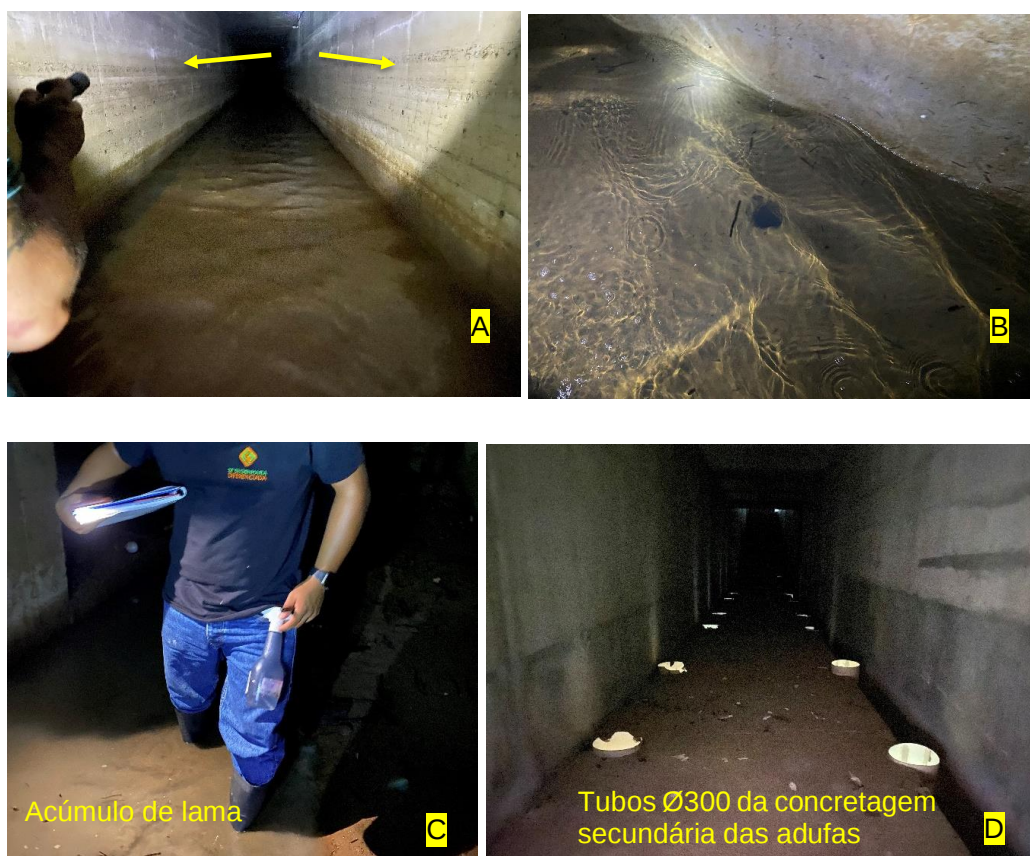
**Figura 22 – A. Marcação na parede da variação do nível d'água dentro da galeria. B. Água limpa com depósito de lama no fundo. C. Acúmulo de lama na posição do poço de esgotamento. D. Ambiente seco acima da adufa (tubulações de 300 mm).**

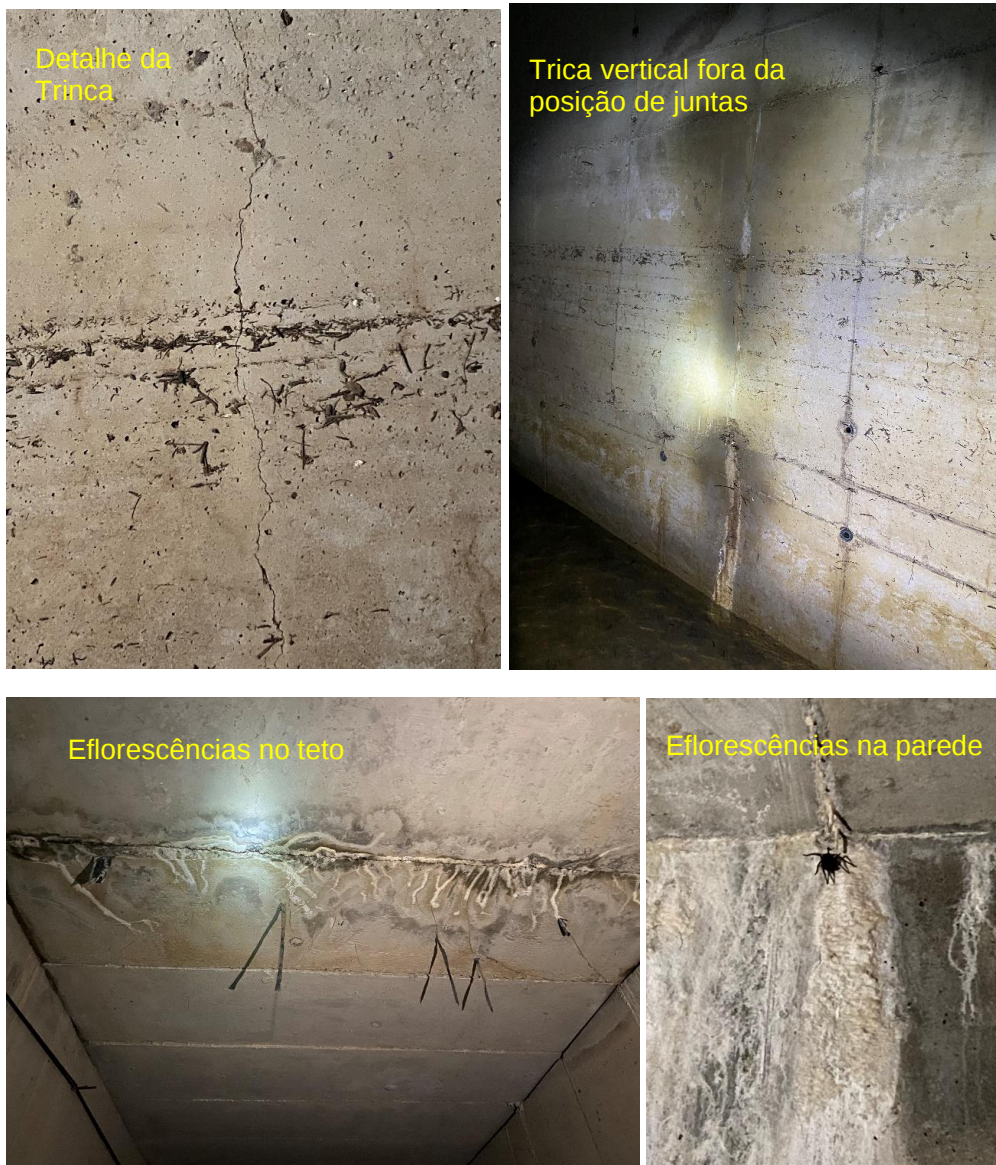
Algumas manifestações patológicas foram observadas e devem receber atenção quando da entrada dos trabalhos de retomada pela vencedora do certame. A primeira vista, reparos superficiais de trincas e eventualmente reparos profundos de com aplicação de injeções, já seria suficientes, mas uma verificação mais profunda a partir de um laudo pericial após a finalização da limpeza interna, garantiria a durabilidade necessária para a operação da estrutura.

**Figura 24 – Manifestações patológicas no interior da galeria.**

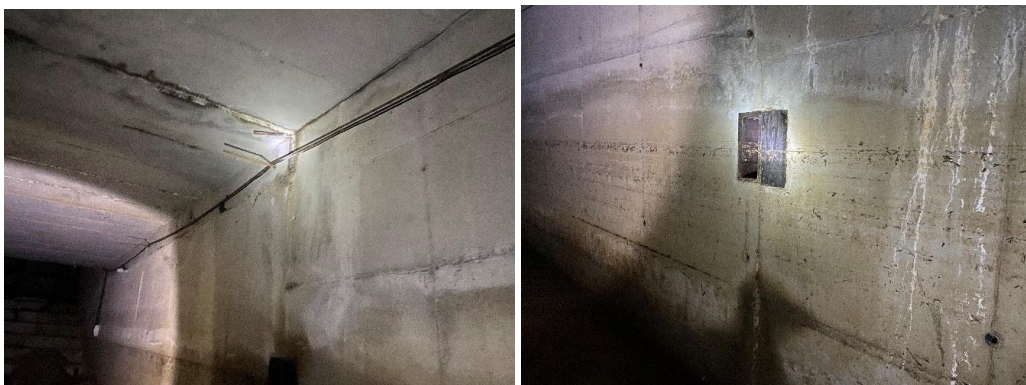
As juntas entre blocos, onde estão presentes o sistema de vedação de montante e jusante (veda-junta Fugenband O-35/10) percebe-se mais nitidamente ações de infiltração. Neste caso, por água da chuva, uma vez que a barragem nunca esteve em operação. Alguns pontos de eflorescência são notados nestes locais. Em geral, nenhuma junta encontra-se defeituosa, pois as evidências de infiltração não estão

vinculadas à fluxos horizontais, mais sim migração de água sem pressão hidrostática.

**Figura 25 – Aspectos das juntas entre blocos.**

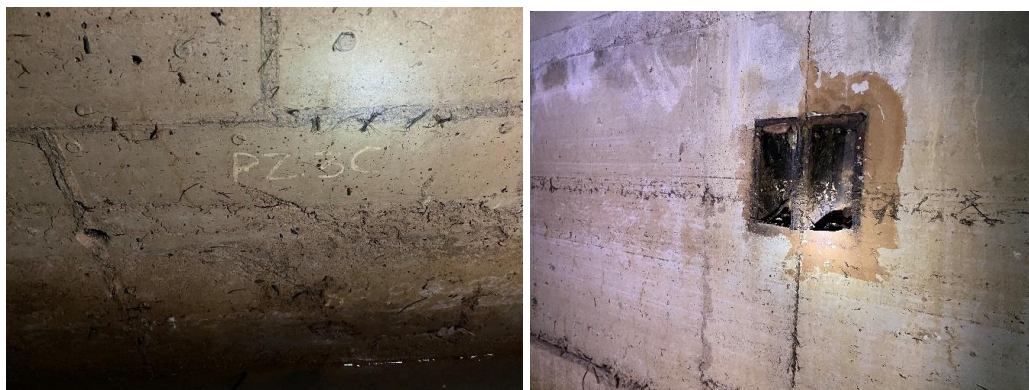
É notória a necessidade de execução do projeto de instrumentação e posterior plano de monitoramento (papel do proprietário), pois a instrumentação por piezometria, principalmente, será o indicador de premissas de projeto quanto a estabilidade da barragem no que tange as condições subpressão e por conseguinte da segurança após enchimento do reservatório.

**Figura 26 – Marcação de posição da instrumentação (PZs) e nicho para receber medidores triortogonais.**

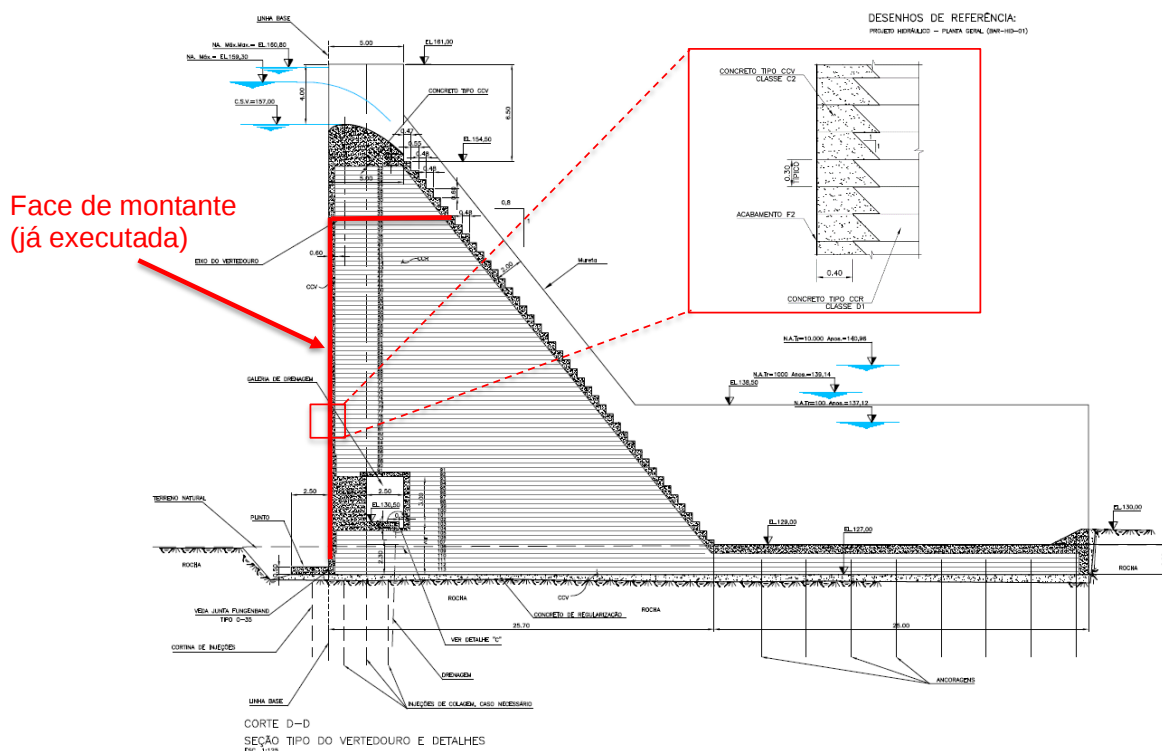
**Figura 27 – Face de montante.**

Deverá ser previsto a execução de reparos junto a face de montante. Uma vez que se percebe necessidade de melhor acabamento e potencialmente deve-se revisar intervenções de recuperação de trincas na face. Para isso, deve ser previsto inicialmente a limpeza da face com jato de água e posteriormente a realização de mapeamento de manifestações patológicas, efetuando a marcação de reparos na face com spray para efeito de quantificação precisa.

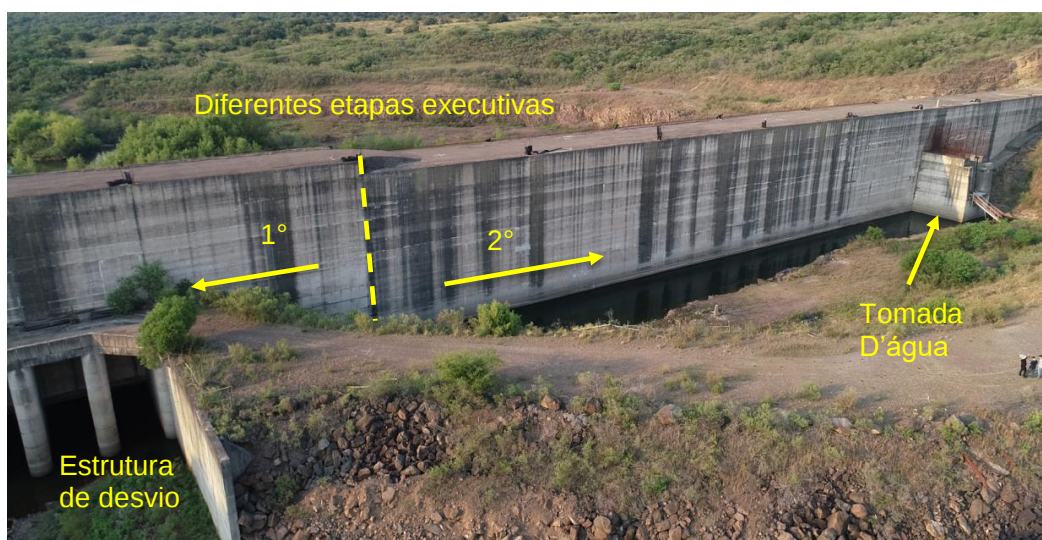
Os reparos a serem quantificados referem-se na grande maioria à fechamentos de nichos abertos da fixação de andaimes. Deve haver necessidade de reparos superficiais, eventualmente de reparos profundos e injeções localizadas. Recomenda-se a pintura hidrofugantes e de impregnação impermeabilizante no concreto.

Figura 28 – Vista panorâmica da face de montante pelo lado esquerdo.

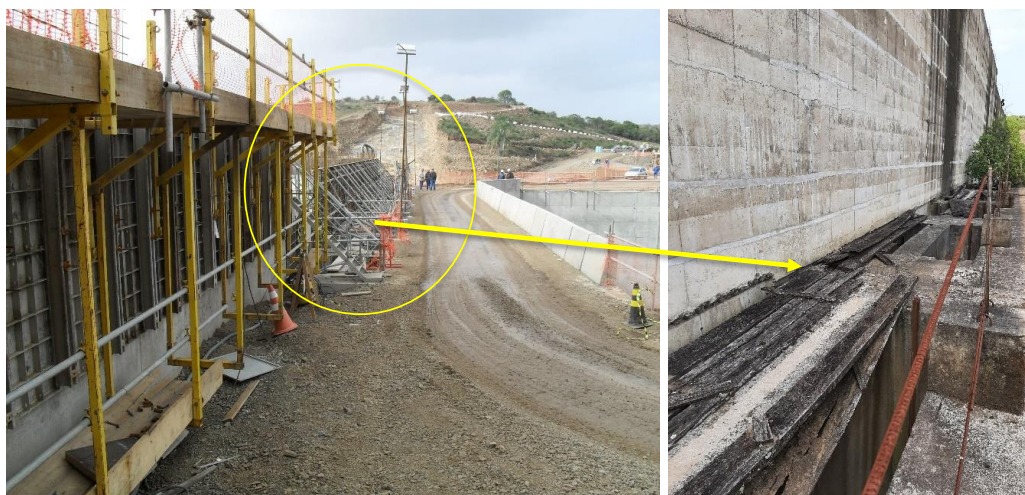
**Figura 34 – Formas que geraram desvio da linha base.**

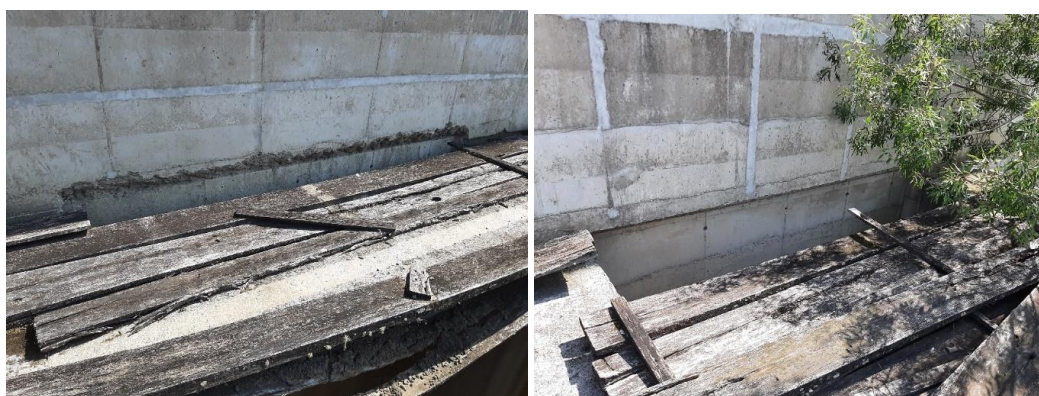
**Figura 35 – desalinhamento da concretagem acima da estrutura das comportas da adufa.**

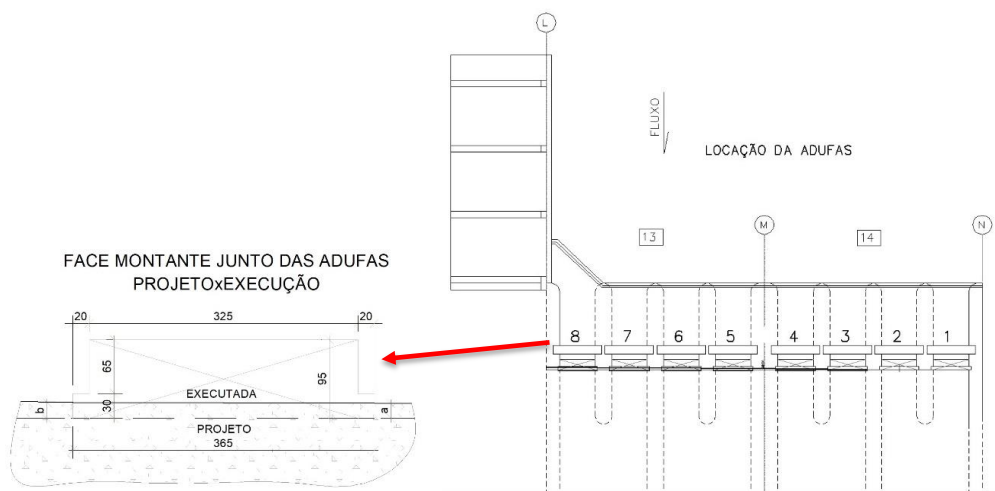
**Figura 36 – Detalhe dos nichos das adufas e desalinhamento medido.**

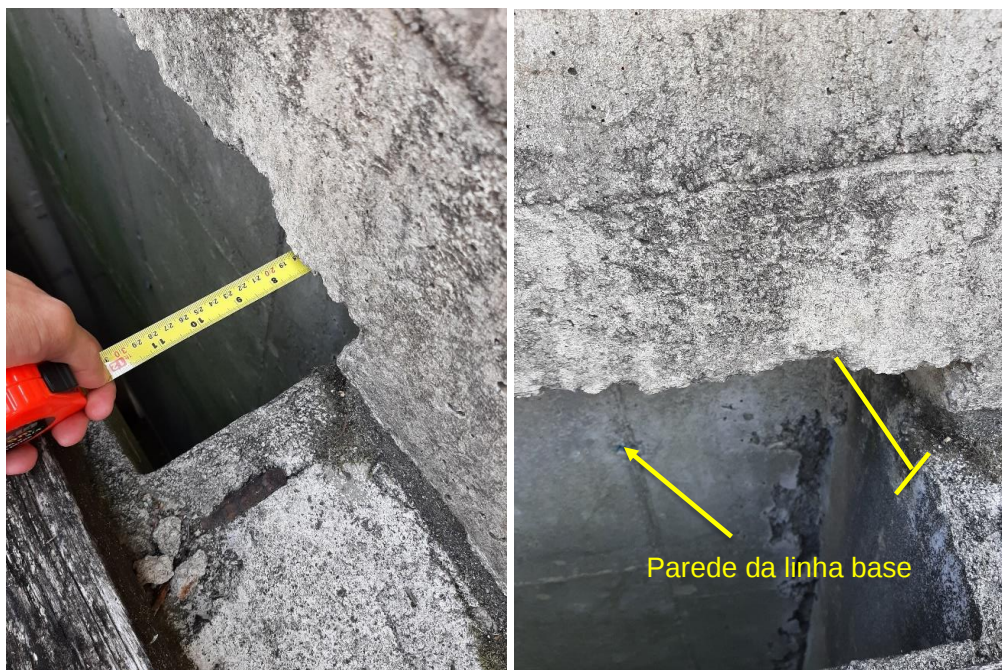
A **Figura 37** marca este desalinhamento na última comporta.

**Figura 37 – Detalhe do desalinhamento que dificulta o encaixe das comportas na adufa.**

readequação da posição das comportas nos nichos efetivamente afetados pela restrição de espaço. A priori, a primeira alternativa é mais plausível, pois, a estrutura ainda precisa ser alteada até a cota 161,00 m, podendo ser planejada e adequada uma intervenção de menor vulto.

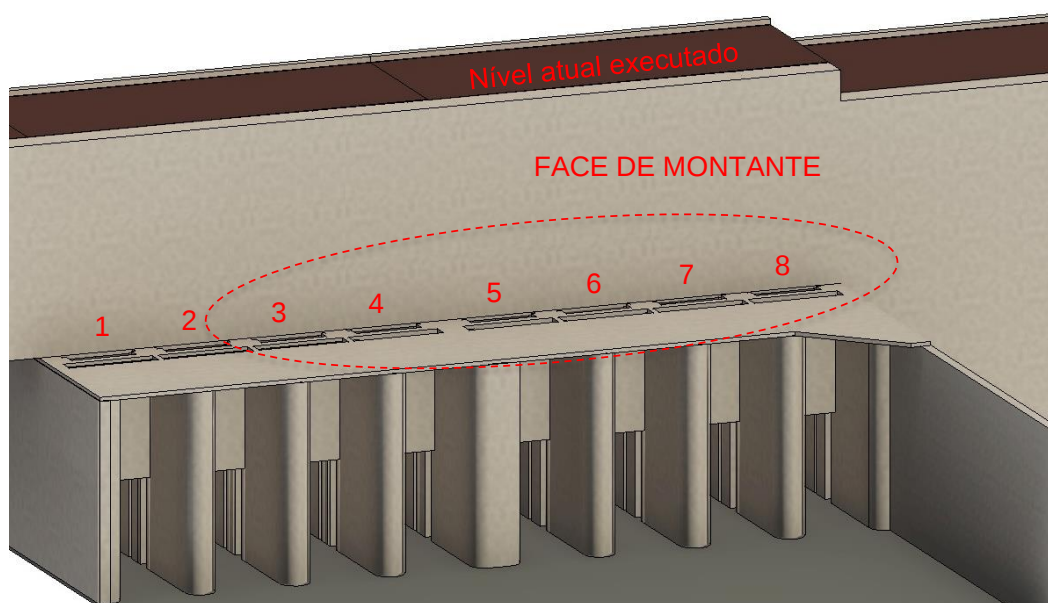
**Figura 38 – Modelagem geométrica das adufas no software Revit mostrando nichos restringidos.**

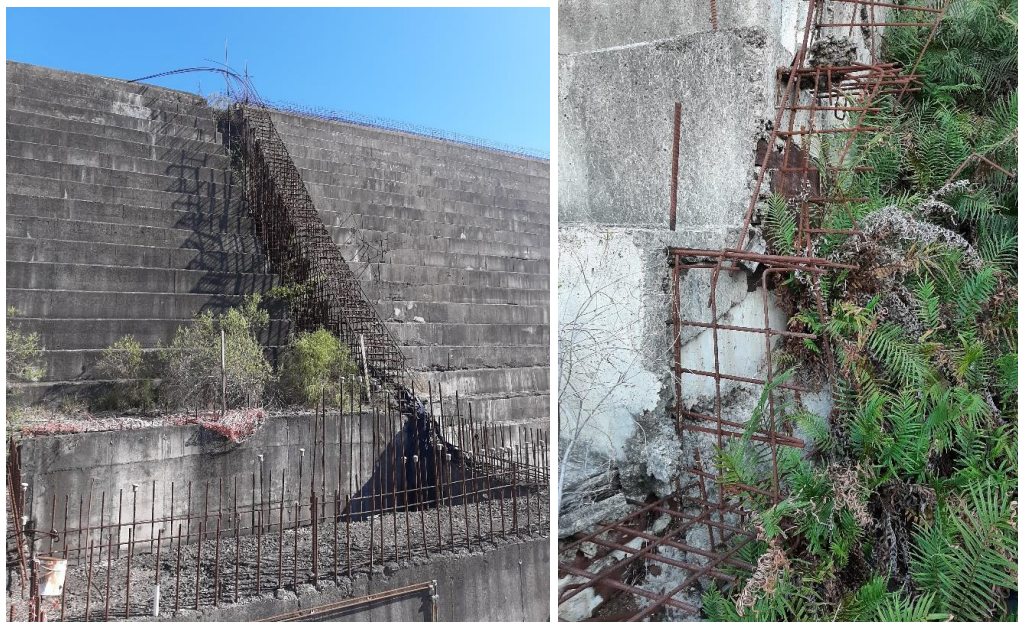
**Figura 42 – armaduras de espera e de montagem expostas às intemperes desde a paralização das obras por volta de 2011.**

No caso da face de jusante, embora agregue serviços adicionais, estes são de menor dificuldade técnica de serem executados, pois não se trata de uma inconformidade de projeto, e podem ser realizados e quantificados através de um mapeamento das necessidades a exemplo do que deve ser realizado para a face de montante. Nestas circunstâncias sugere-se a aplicação da especificação de serviço DNIT\_084\_2006\_ES pública no tocante ao tratamento de corrosão.

- **Remoção de todo o produto de oxidação das armaduras com jateamento de areia ou escovação com aço;**
- **Tratamento de todas as armaduras expostas aproveitáveis com produtos de inibição de corrosão;**
- **Limpeza e escarificação das faces do concreto velho com o novo**
- **Reparos localizados superficiais ou profundos de modo a atender as condições operacionais.**

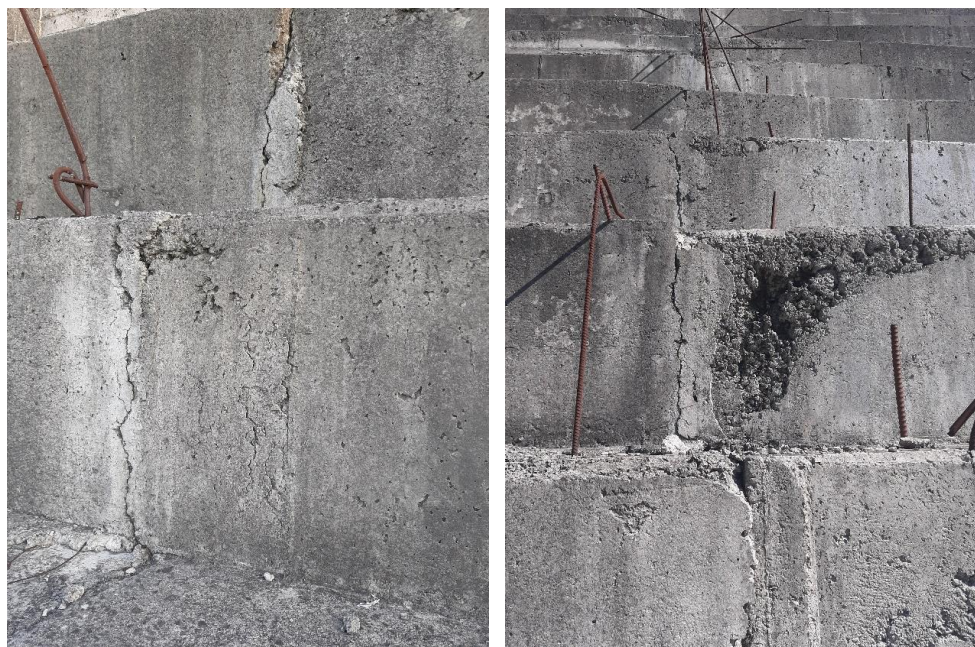
**Figura 43 – patologias no concreto de jusante. Trincas desgaseamento, respectivamente.**

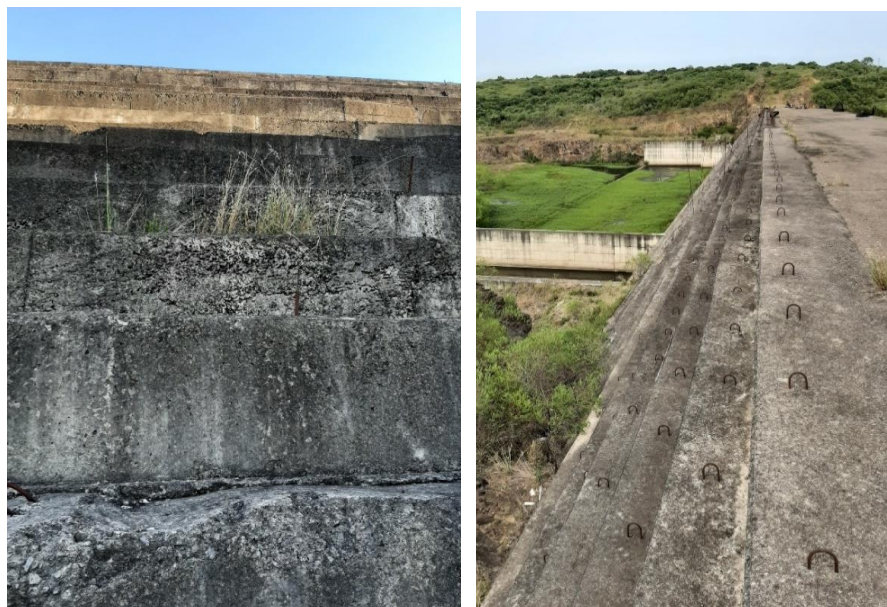
**Figura 44 – patologia na face de jusante com concreto poroso. Ganchos para içamento das armaduras expostos.**

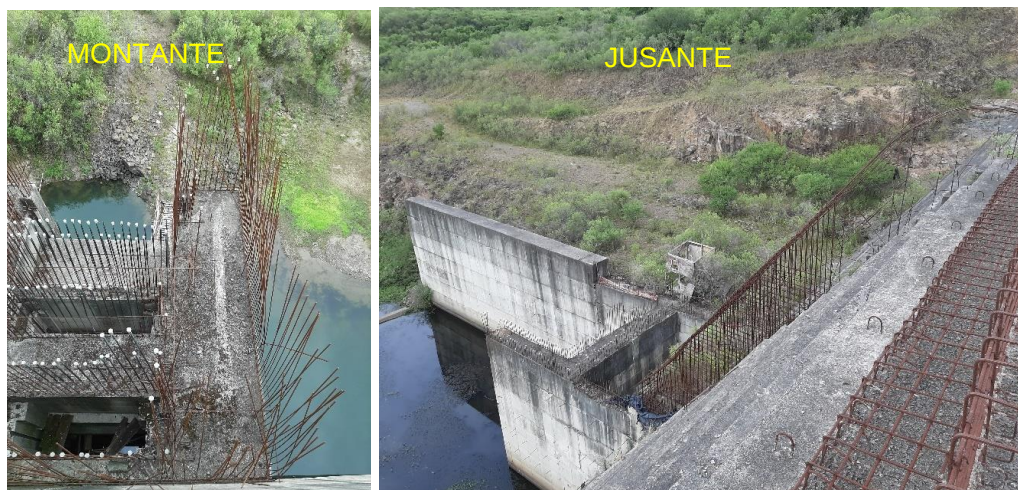
**Figura 50 – Estrutura inacabada da tomada d'água. Montante e jusante, respectivamente.**

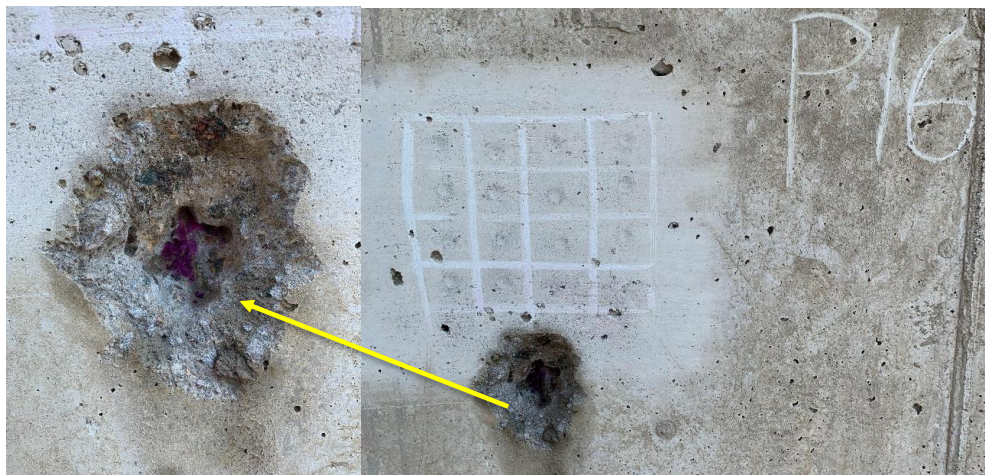
A profundidade de carbonatação está vinculada a porosidade superficial do concreto, trata-se de um indicador de passividade das armaduras. Ou seja, este ensaio tem maior validade em relação aos concretos armados. De modo que, se a espessura de carbonatação é superior a espessura de cobrimento da armadura, a armadura potencialmente encontra-se não mais protegida pela alcalinidade do concreto. Pois, o PH do concreto à profundidade de carbonatação é reduzido, potencializando os efeitos de corrosão do aço.

**Figura 54 – Exemplo de ensaio de profundidade de carbonatação.**

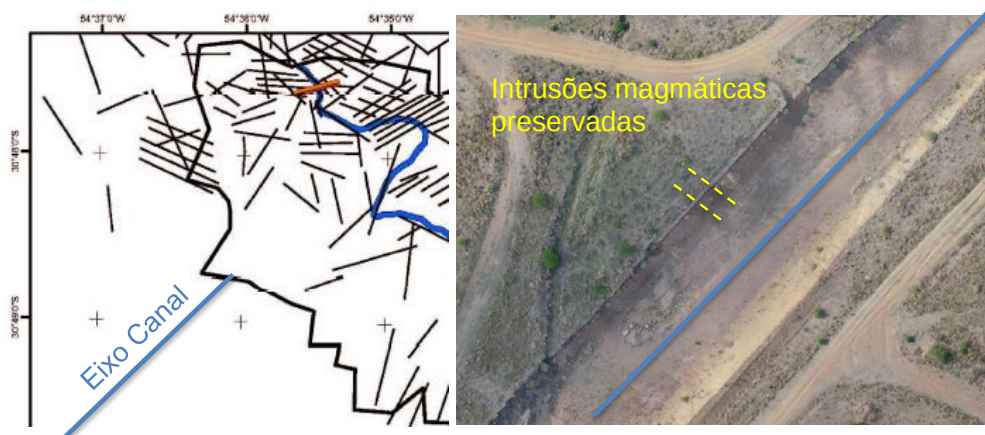
Ainda nas escavações em solo é possível observar intrusões de macios preservados transversais ao eixo do canal, como visto na **Figura 63**.

**Figura 63 – Descontinuidades mapeadas no reservatório e observação de intrusão aflorante numa posição do canal já escavado.**

Seja no fundo ou nos taludes do canal a presença de descontinuidade deve ser mapeada também para estas escavações a serem realizadas, uma vez que, eventualmente pode haver a necessidade de consolidações localizadas ou outra ação para selamento de possíveis fugas (ou mesmo entrada d'água, a depender regime hidrogeológico) antes da operação.

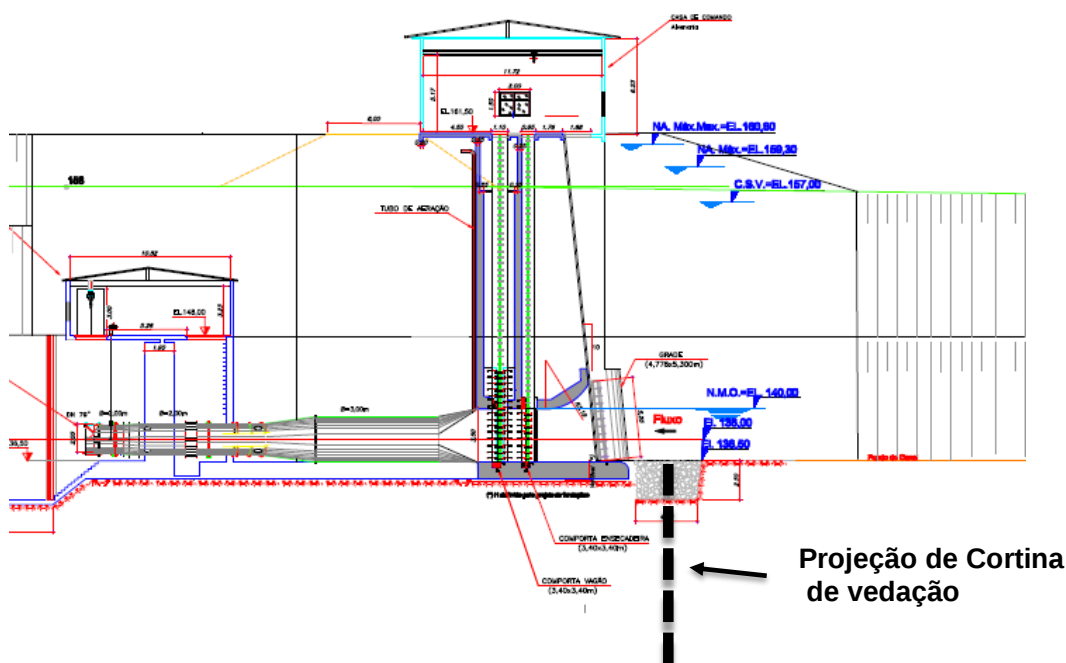
**Figura 65 – Projeção de cortina de vedação potencialmente necessária dada as condições hidrogeológicas.**

De qualquer sorte, deve-se contar com a execução de uma cortina de vedação junto lado de montante da TDA-CI, uma vez que o desnível operacional será de pelo menos 20 m de coluna d'água. Poderá haver necessidade de consolidação lateral em meio a posição das ancoragens da cortina atirantada.
