VOLUME 02
INSPETORIA VETERINÁRIA E ZOOTÉCNICA DE JAGUARÃO
PROJETO DE RESTAURAÇÃO

RELATÓRIO FOTOGRÁFICO

INSPETORIA VETERINÁRIA E ZOOTÉCNICA DE JAGUARÃO

PROJETO DE RESTAURAÇÃO

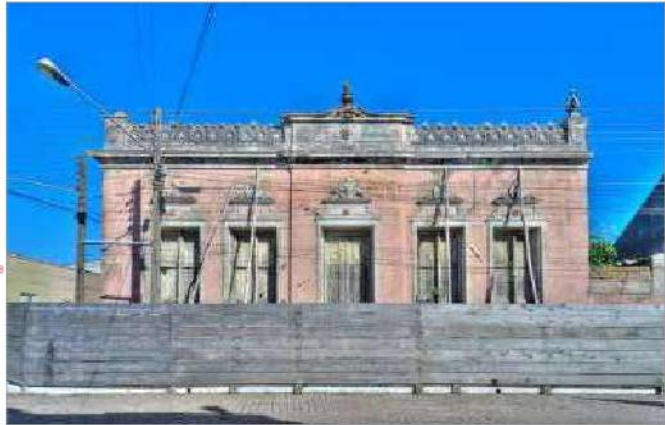
foto 08/168 - Fachada principal à Rua Marechal Deodoro. Em destaque, a simetria da composição. A fachada apresenta um escoramento precário em madeira, E fechamento com tapume de tábuas.

foto 08/168 - Fachada principal à Rua Marechal Deodoro.

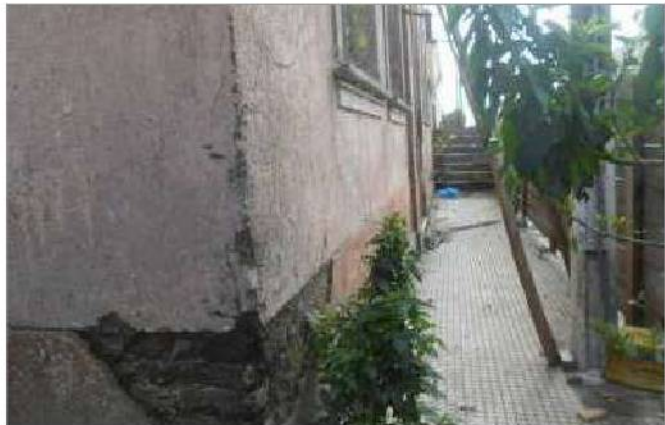
foto 14/168 - Detalhe da fachada principal, a partir da esquina. Em primeiro plano, o soco que encontra-se em estado de deterioração, com a alvenaria aparente, após queda do reboco.

foto 14/168 - Detalhe da fachada principal, a partir da esquina.

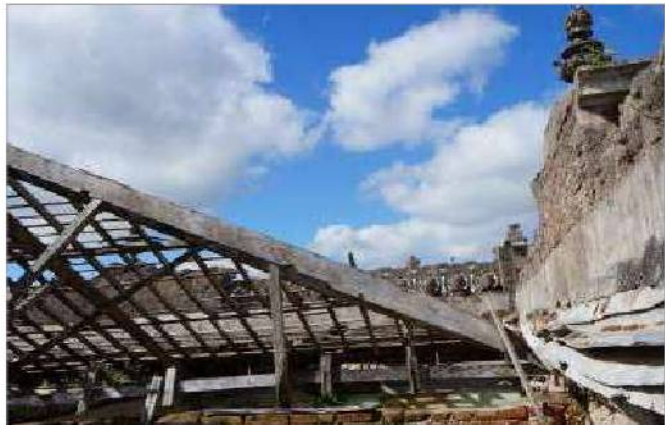
foto 22/168 - Vista do restante da estrutura da cobertura do Ambiente 01, em arruinação, mostrando o encontro de uma das pernas de tesoura com a alvenaria. A direita da estrutura do telhado, junto a platibanda, encontram-se vestígios da calha em chapa metálica.

foto 22/168 - Telhado em arruinação.

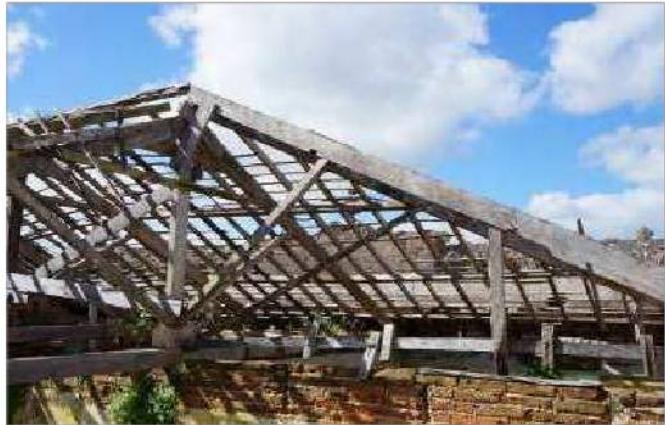
foto 23/168 - Vista da porção central da estrutura de telhado sobre o Ambiente 04, em arruinação, mostrando elementos constituintes do madeiramento.

foto 23/168 - Telhado em arruinação. Pendural.

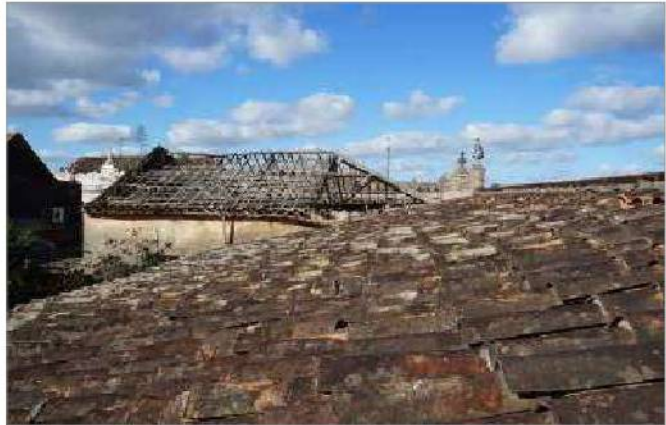
foto 25/168 - Vista do telhado do volume anterior da edificação, em arruinação, desde o alto do telhado do volume posterior, em estágio menos avançado de deterioramento. Vista na direção noroeste.

O telhado correspondente ao volume principal da edificação, composto de três águas, não possui mais telhas. Restou apenas parte da estrutura original em madeira, bastante deteriorada. O telhado correspondente ao volume secundário, composto de uma água, também está em precário estado de conservação, mas ainda apresenta o telhamento.

foto 25/168 - Telhado em arruinação visto desde o telhado do volume posterior.

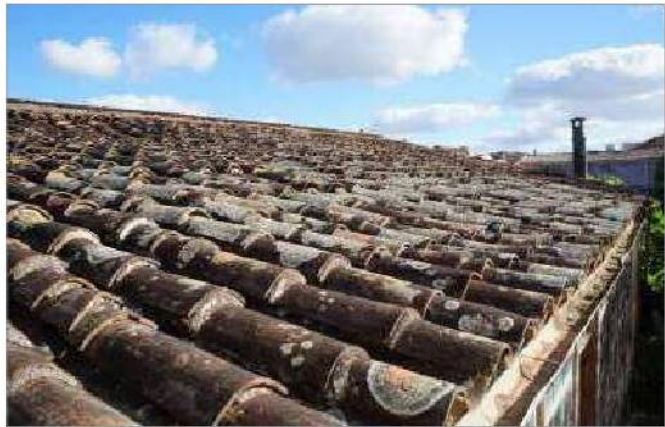
foto 30/168 - Vista do telhado da porção posterior da edificação, na direção nordeste.
Em primeiro plano a calha metálica existente. As telhas apresentam sujidades e fungos. Várias estão quebrados e sem emboçamento.

foto 30/168 - Vista do telhado da porção posterior da edificação.

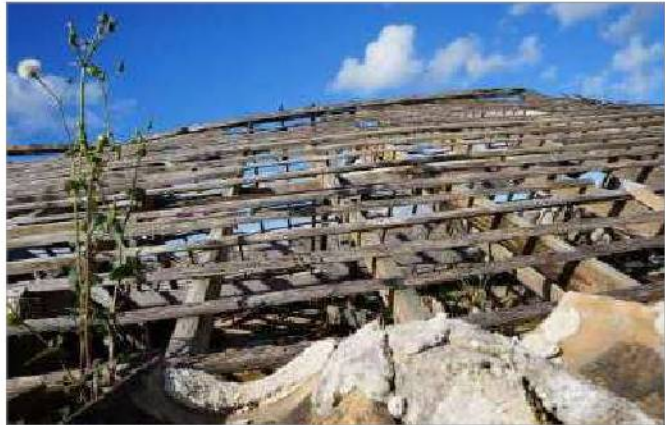
foto 31/168 - Detalhe do telhado da porção anterior. Vista desde o beiral voltado para o pátio interno em direção à fachada principal. A estrutura original de madeira apresenta ainda todos os elementos componentes, mas telhas foram removidas e depositadas no pátio interno junto à garagem. Em primeiro plano a vegetação que cresce no telhado. Destaque para as ripas, originais, de fibra de coqueiro.

foto 31/168 - Detalhe do telhado da porção anterior.

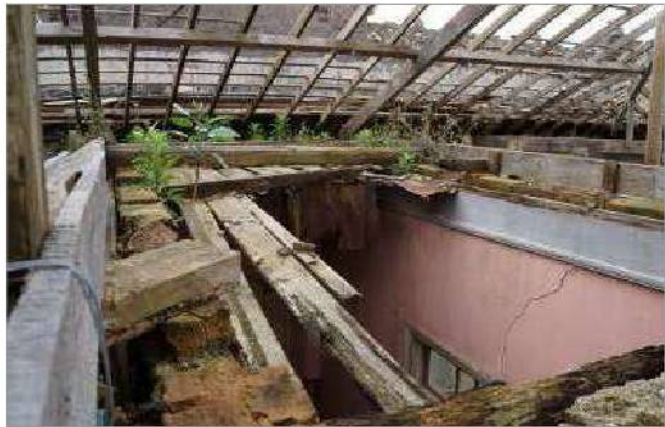
foto 39/168 - Vista da cobertura em arruamento sobre o Hall.

foto 39/168 - Vista da cobertura em arruamento sobre o Hall, com presença significativa de vegetação. Vendo parte da estrutura que dava suporte ao forro, e rodaforno de madeira,

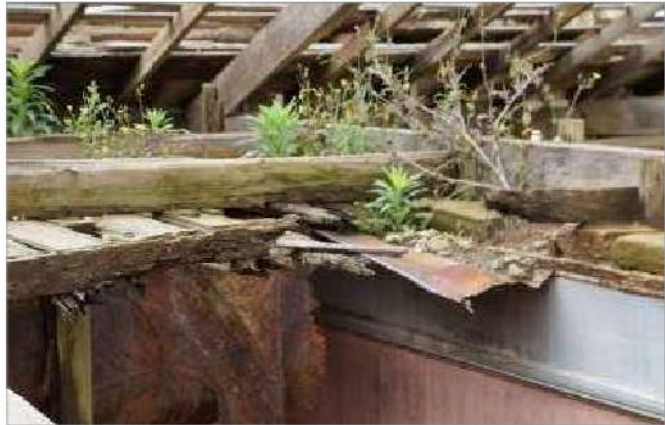
foto 40/168 - Detalhe aproximado da estrutura que dava suporte ao forro sobre o antigo Hall, vendo-se parte da restante da chapa metálica estampada que constituía o acabamento do forro.

foto 40/168 - Detalhe do forro em arruamento sobre o antigo Hall.

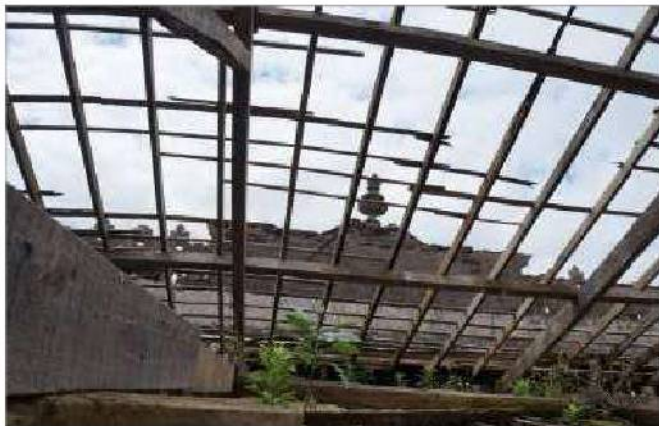
foto 44/168 - Detalhe da estrutura de telhado em arruinamento sobre o Hall e ambiente 04, próximo ao encontro da platibanda, vendo-se os elementos do madeiramento do telhado.

foto 44/168 - Detalhe da estrutura de telhado em arruinamento.

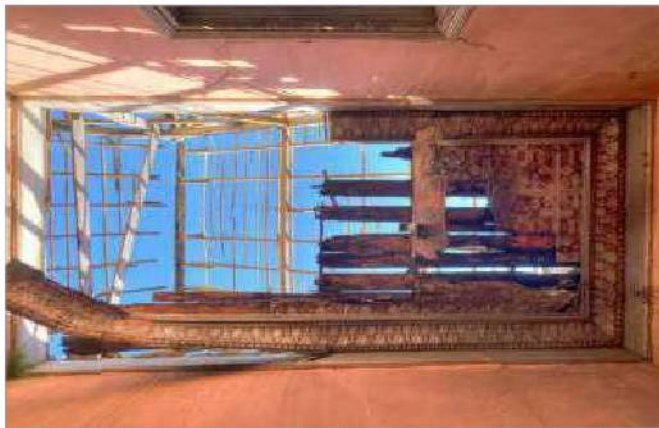
foto 56/168 - Forro em arruinamento sobre o Hall.

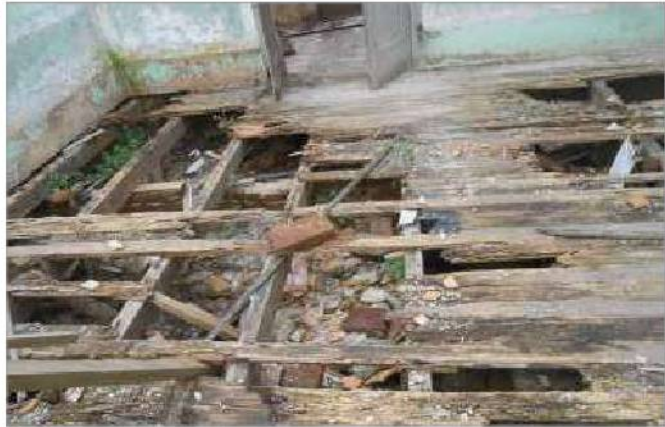
foto 73/168 - Outra vista do assoalho de madeira do Ambiente 01, em direção ao acesso, vendo-se os barrotes apoiados sobre alvenaria de tijolos maciços com pequena altura. Entre os detritos, percebe-se cacos de telhas e alguns tijolos.

foto73/168 - Outra vista do piso em arruinação do Ambiente 01.

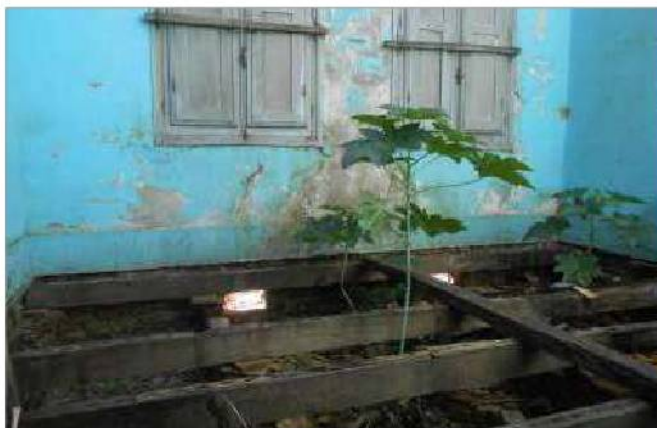
foto 77/168 - Vista interna do Ambiente 02, vendo-se os barrotes de sustentação do assoalho já ruído e as gateiras ao fundo.

foto 77/168 - Outra vista interna do Ambiente 02.

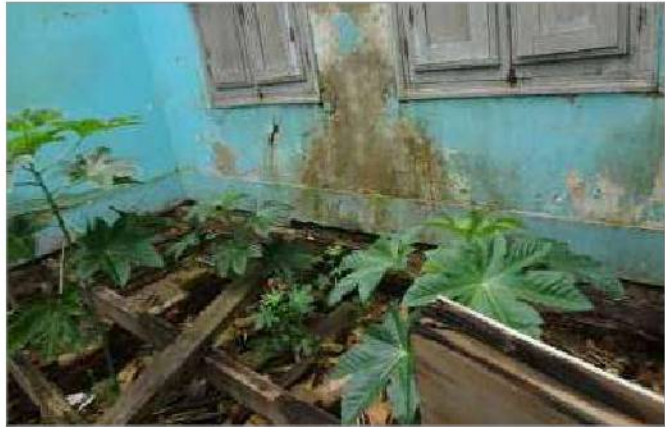
foto 81/168 - Deterioração do piso no Ambiente 02.

foto 81/168 - Interior do Ambiente 02, junto à fachada principal, vendo-se o avançado deterioramento do piso, com o arruinamento dos barrotes sobre os pilaretes de alvenaria, bem como a proliferação de vegetação.
