INSPETORIA VETERINÁRIA E ZOOTÉCNICA DE JAGUARÃO
 Rua Marechal Deodoro, 460 - Jaguarão - RS
 janeiro de 2025

LEVANTAMENTO CADASTRAL

PROJETO DE RESTAURAÇÃO
INSPEÇÃO, VETERINÁRIA E ZOOTÉCNICA DE JUAZUARO

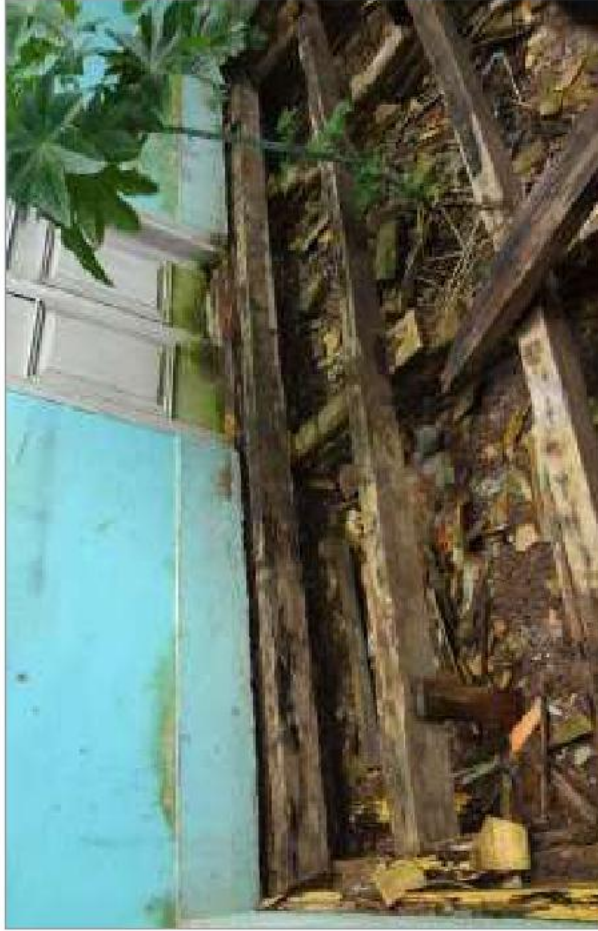
foto 82/168 - Detalhe da estrutura de piso em arruamento no Ambiente 02.

foto 82/168 - Detalhe da estrutura de piso em arruamento no Ambiente 02, próximo à parede de divisa com o Ambiente 04.

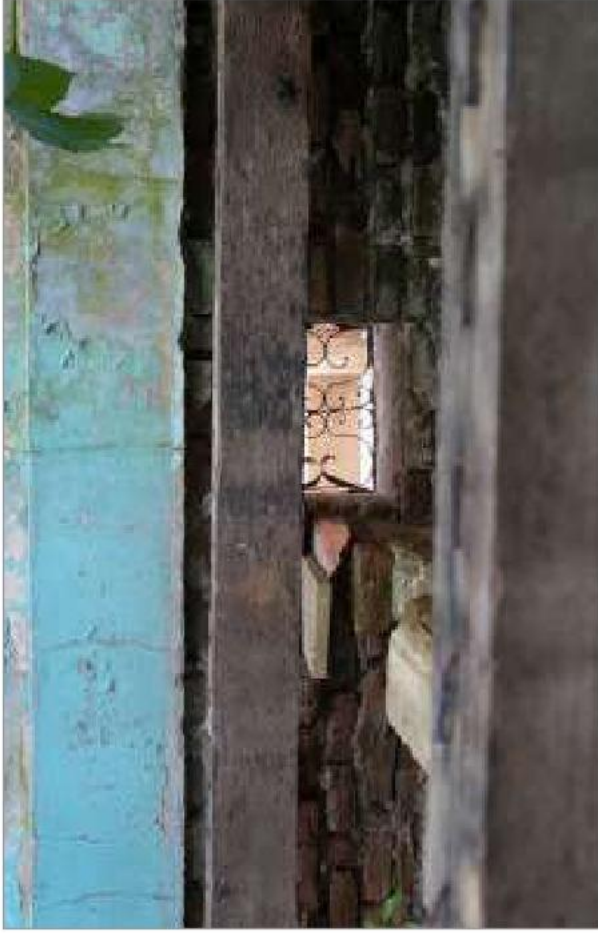
foto 85/168 - Detalhe de estrutura de piso e porão do Ambiente 02.

foto 85/168 - Detalhe de estrutura de piso e porão do Ambiente 02, junto à parede da fachada frontal, vendo-se o fundo uma das aberturas com gateira.

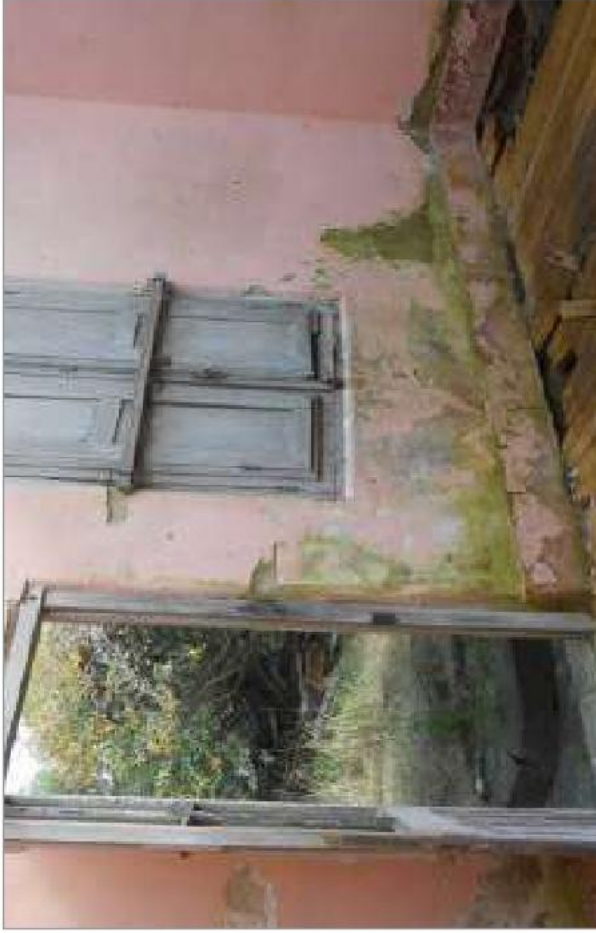
foto 87/168 - Ambiente 03: acesso pelo pátio interno.

foto 87/168 - Vista parcial do ambiente 03 onde vê-se a porta de acesso ao pátio interno.

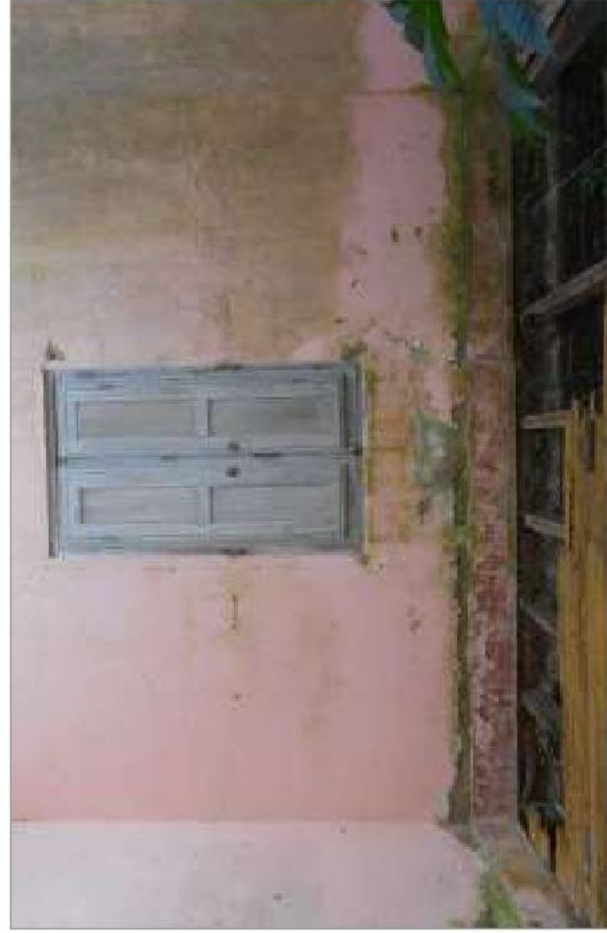
foto 88/168 - Vista do interna Ambiente 03: parede lateral e esquadria; piso em arruinamento.

foto 88/168 - Vista do Ambiente 03: parede oposta ao acesso interno.

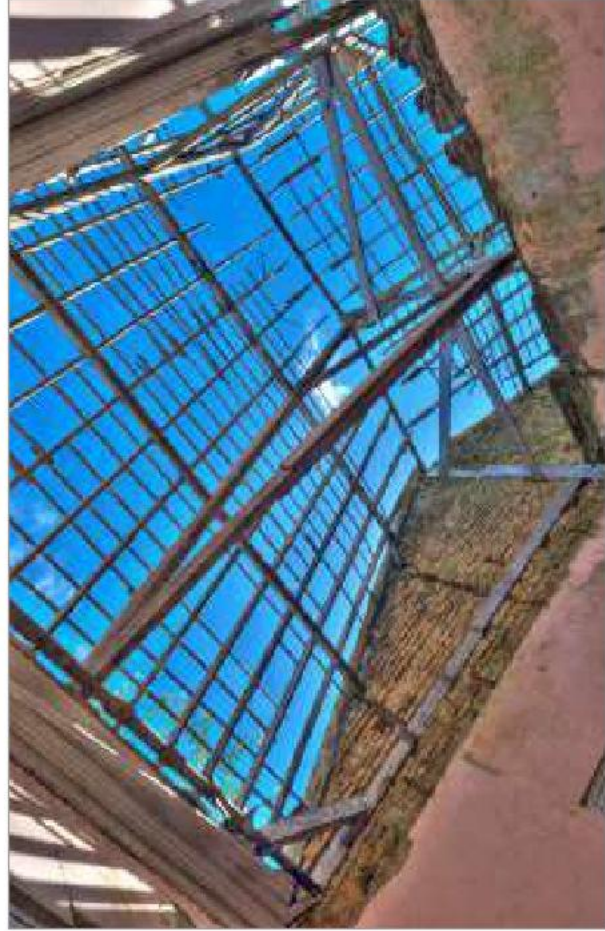
foto 89/168 - Ambiente 03: vista desde o acesso pelo pátio.

foto 89/168 - Ambiente 03: vista desde o acesso pelo pátio, vendo-se o assoalho em arruamento e, ao fundo, a porta de acesso ao Ambiente 02. Destaque para a vegetação que cresce dentro da edificação. Nas laterais vestígios do rodaforno de madeira junto a platibanda.

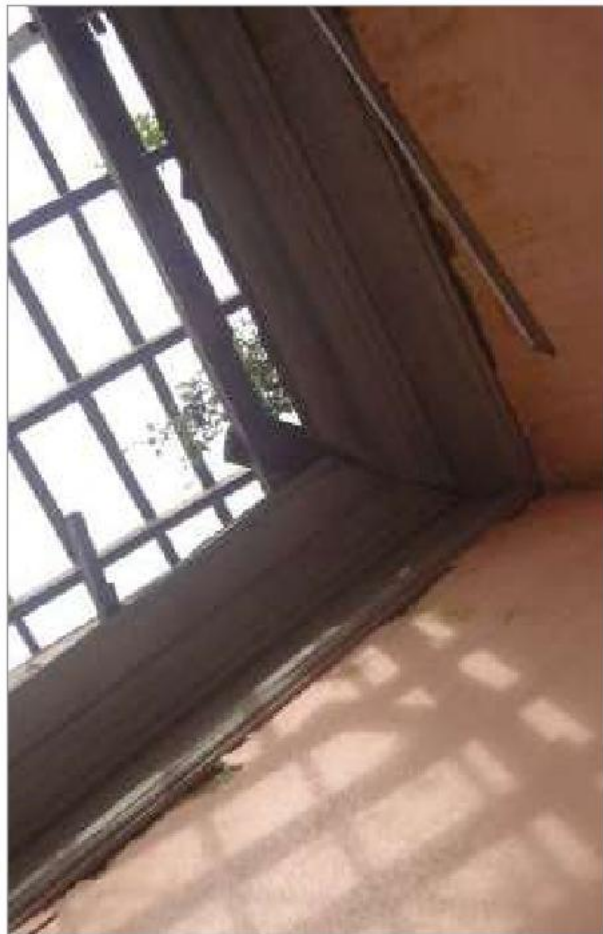
foto 91/168 - Ambiente 03: rodaforno.

foto 91/168 - Remanescência do rodaforno em um dos cantos do Ambiente 03..

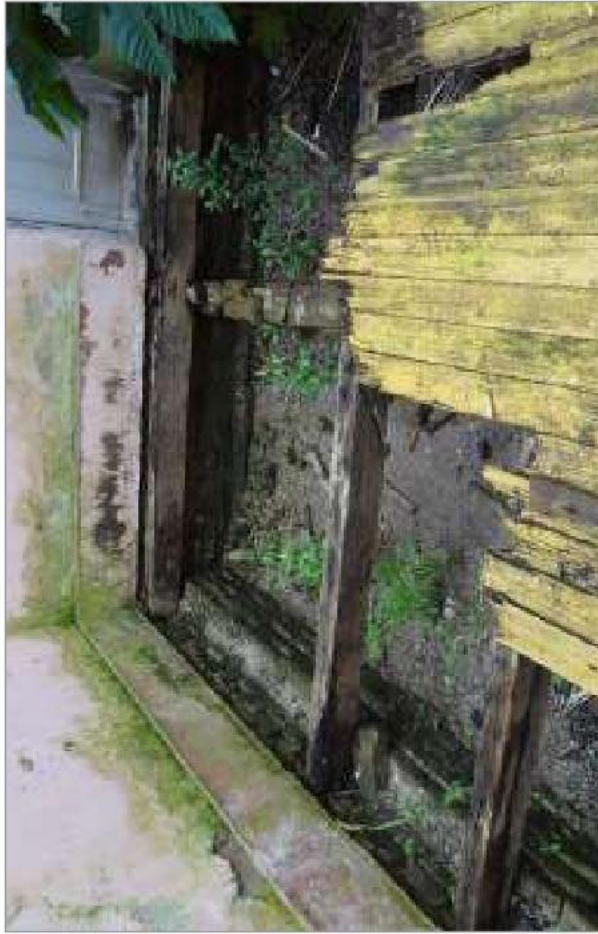
foto 93/168 - Detalhe do arruinamento do piso do Ambiente 03.

foto 93/168 - Estrutura de piso em arruinamento no Ambiente 03, em um dos cantos adjacentes à divisa com o Ambiente 02. Destaque para a forma de apoio dos barrotes que se dá sobre um alargamento da alvenaria de tijolos maciços, no sentido perpendicular das peças de madeira, nas 2 extremidades. Os apoios intermediários são feitos através de pequena mureta de tijolos maciços.

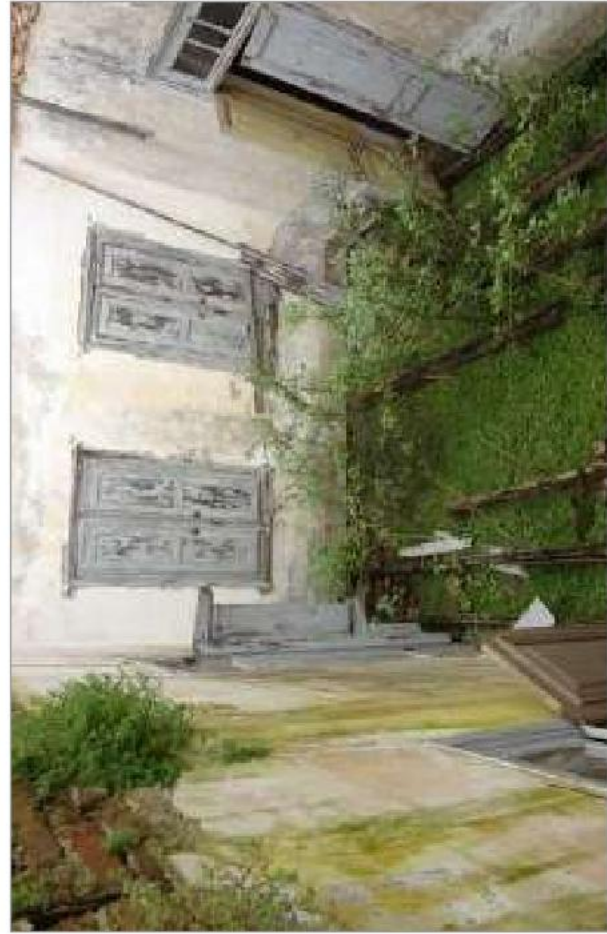
foto 94/168 - Vista geral do Ambiente 04.

foto 94/168 - Vista geral do Ambiente 04 desde o alto da parede de divisa com o Ambiente 03. Vê-se o alto grau de deterioração, com a proliferação de vegetação no piso completamente em ruínas. Em primeiro plano a vegetação que cresce junto as alvenarias internas.

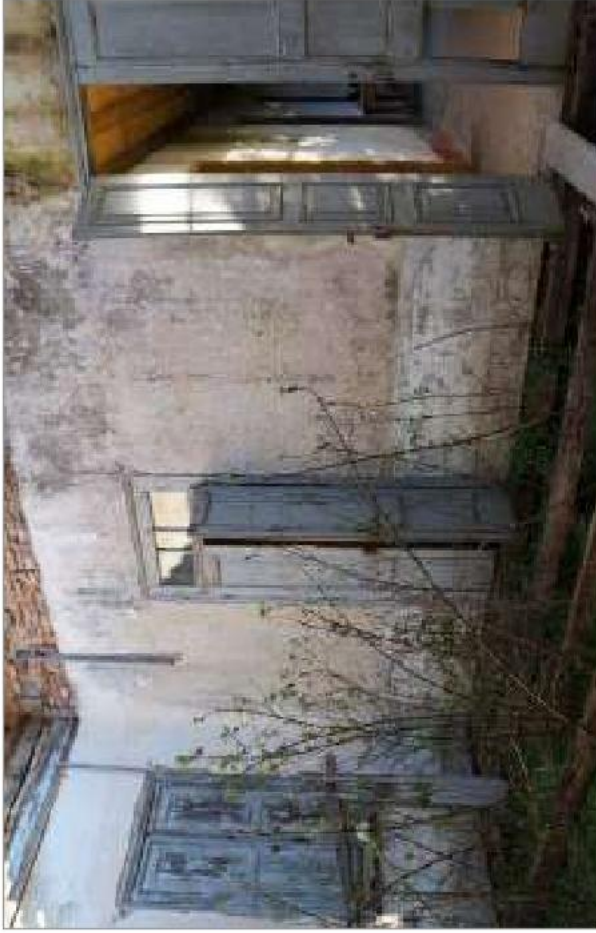
foto 95/168 - Ambiente 04 visto desde a proximidade do Hall.

foto 95/168 - Vista do Ambiente 04 desde a proximidade do Hall, vendo-se, à direita, o acesso ao passadiço.

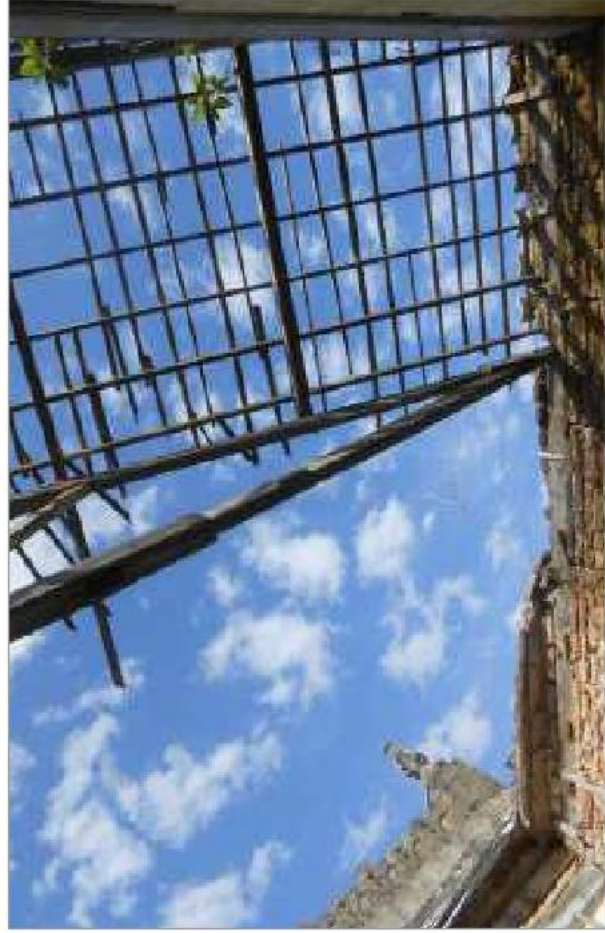
foto 96/168 - Vista da estrutura de telhado em arruamento sobre o Ambiente 04.

foto 96/168 - Vista da estrutura de telhado em arruamento sobre o Ambiente 04 na divisa deste com a porção posterior da edificação.

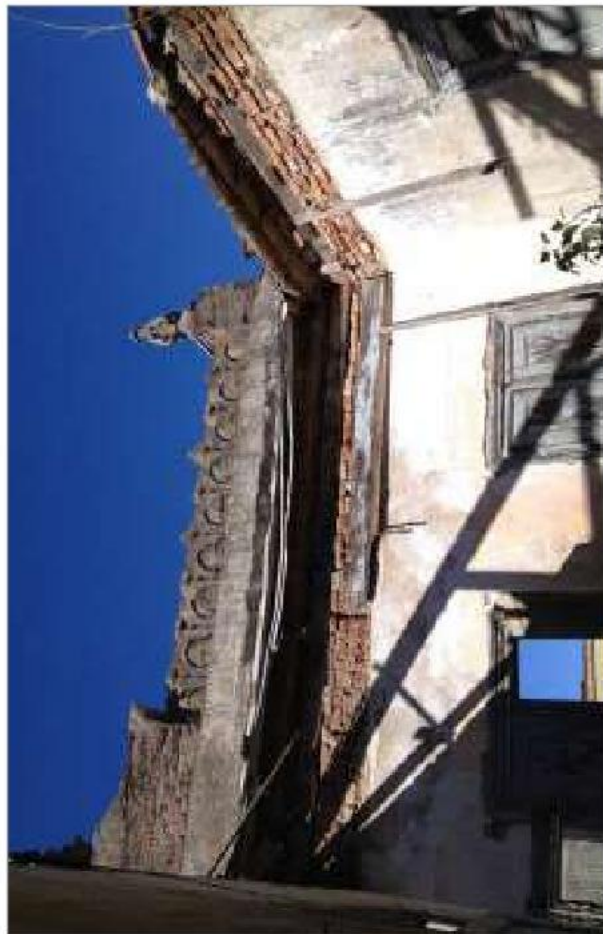
foto 97/168 - Vista interna parcial do Ambiente 04, na direção da fachada lateral.

foto 97/168 - Vista interna parcial do Ambiente 04, na direção da fachada lateral, vendo-se partes remanescentes da estrutura e apoio do telhado junto à alvenaria, do rodaforno e elementos da platibanda. Vestígios da calha metálica.

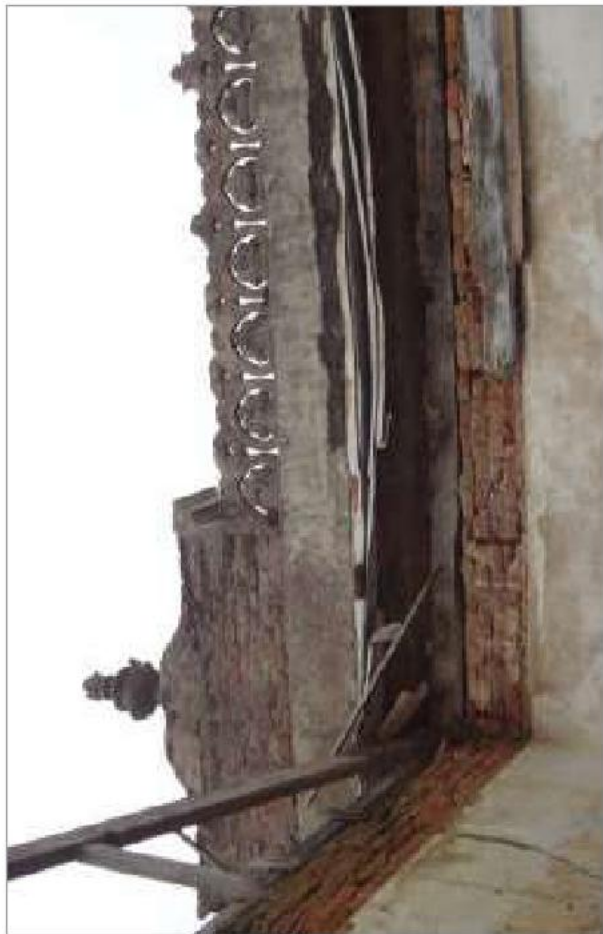
foto 98/168 - Detalhe interno da alvenaria junto à platibanda, vista desde o Ambiente 04.

foto 98/168 - Detalhe interno da alvenaria junto à platibanda, vista desde o Ambiente 04, mostrando as estruturas de apoio ao telhado e rodaforno.

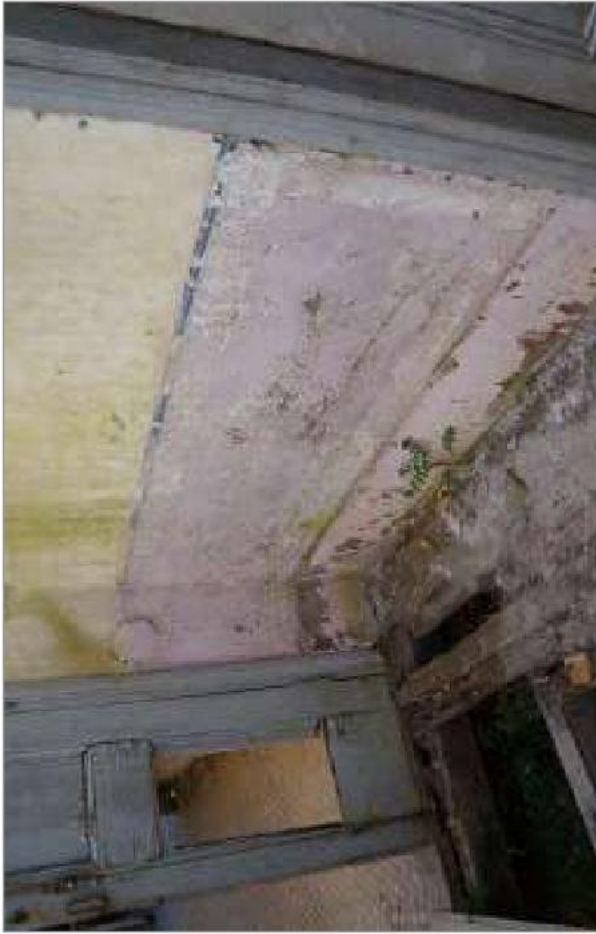
foto 99/168 - Ambiente 04, nas proximidades do Passadiço.

foto 99/168 - Ambiente 04, nas proximidades do Passadiço, vendo-se vestígios de escadota na parede divisória com o Ambiente 03.

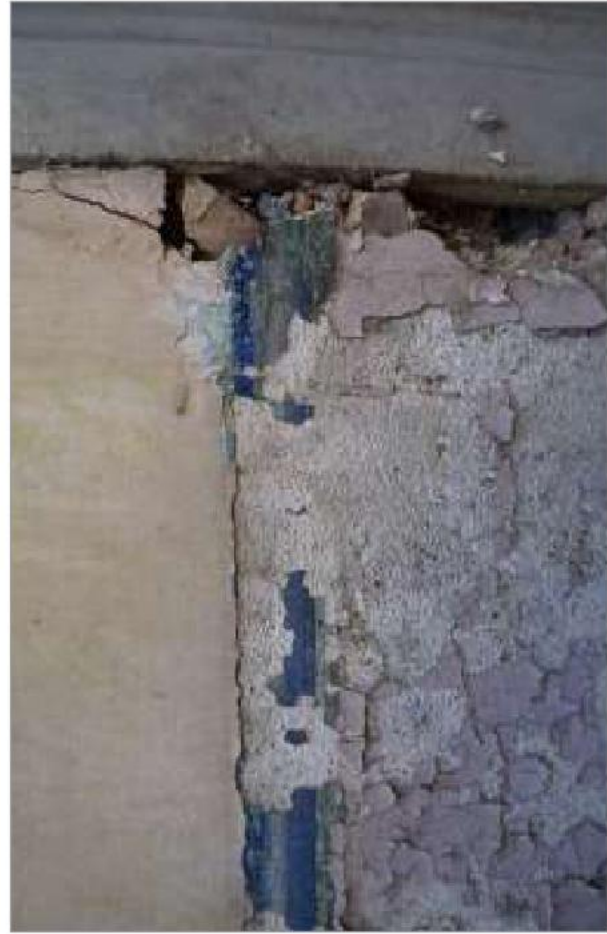
foto 100/168 - Detalhe pintura mural no Ambiente 04.

foto 100/168 - Detalhe aproximado de escadota no Ambiente 04, na parede divisória com o Ambiente 03.

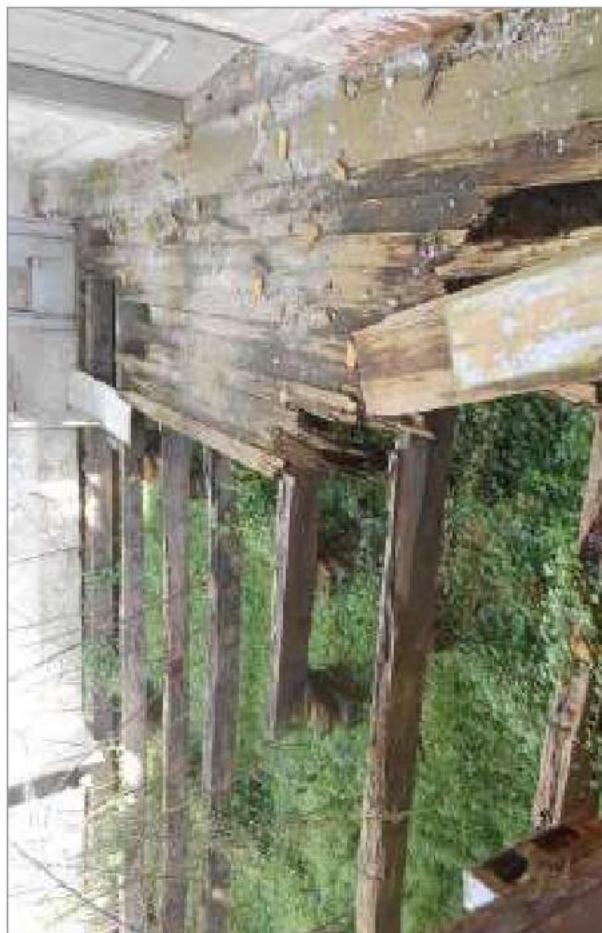
foto 101/168 - Arruinamento do piso do Ambiente 04.

foto 101/168 - Arruinamento do piso do Ambiente 04, vendo-se poucos barrotes remanescentes em meio a abundante formação vegetal.

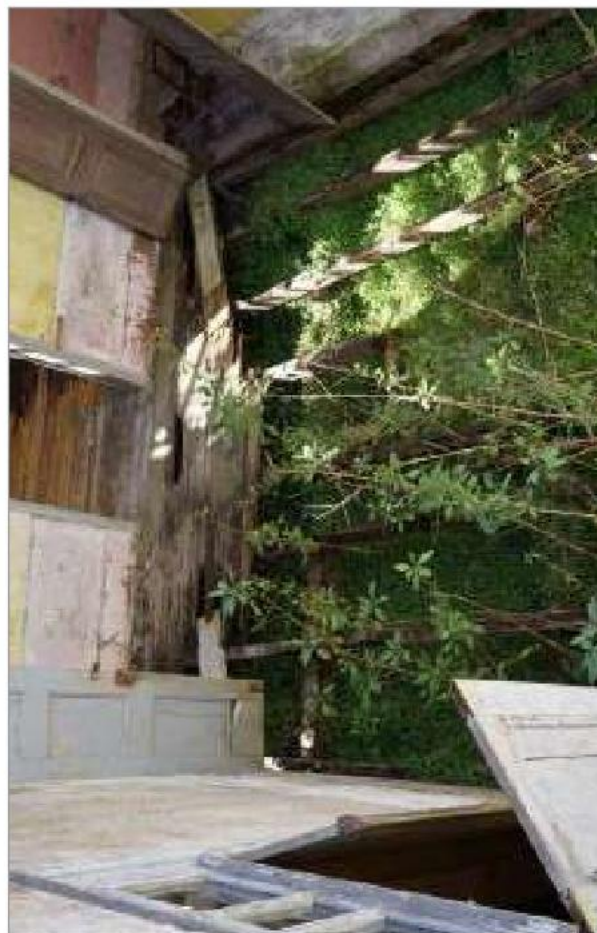
foto 102/168 - Vista superior do arruinamento do piso no Ambiente 04.

foto 102/168 - Vista superior do arruinamento do piso no Ambiente 04, desde o alto da parede lateral externa.

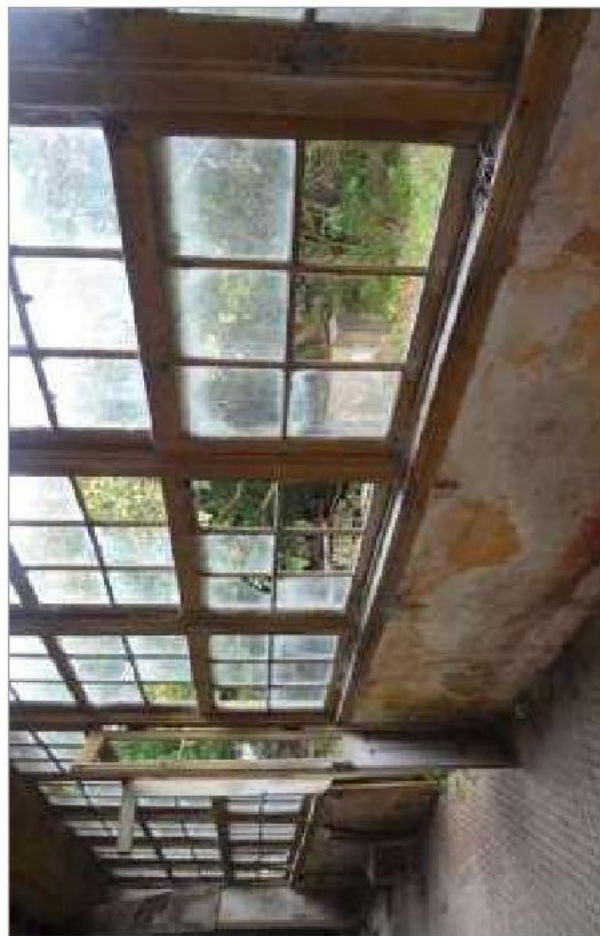
foto 105/168- Vidraças do passadiço.

foto 105/168 - Aberturas no passadiço, com 18 vidros cada janela de guilhotina, em . Vê-se o piso em ladrilhos hidráulicos de motivos geométricos.

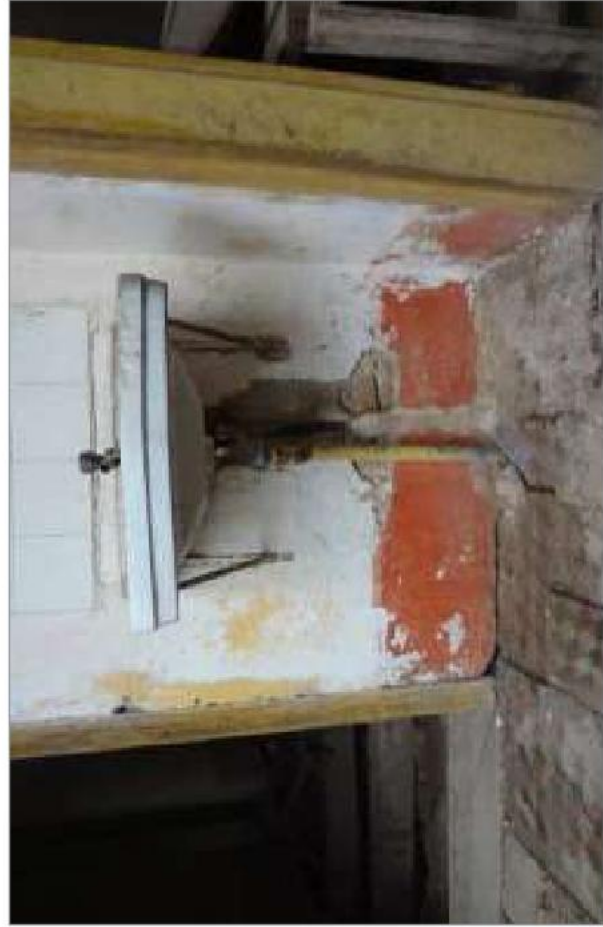
foto 107/168 - Lavatório do passadiço.

foto 107/168 - Lavatório de louça no passadiço, junto à divisa com a Cozinha.

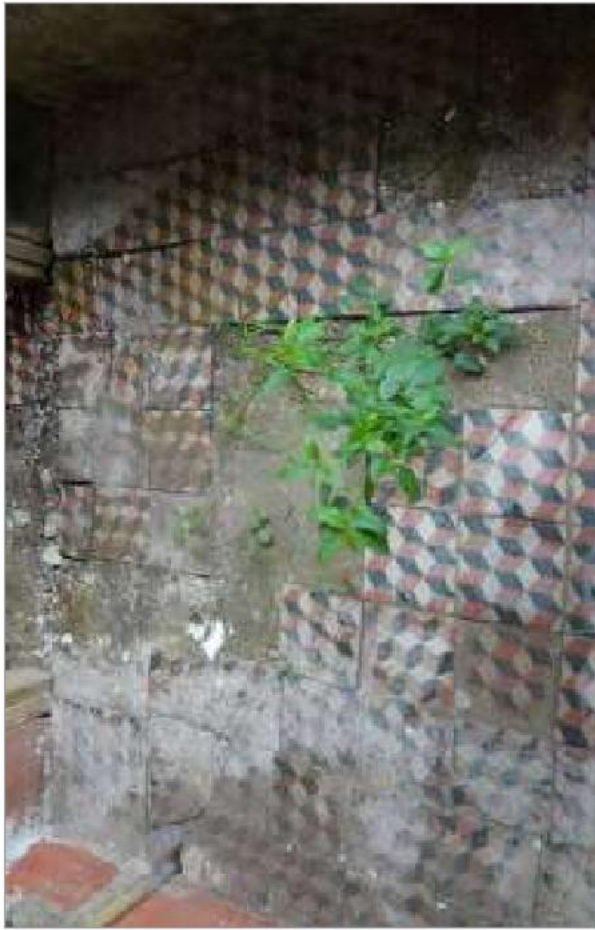
foto 108/168 - Piso danificado no interior do passadiço.

foto 108/168 - Piso danificado no interior do passadiço, no ponto em que apresenta afundamento.

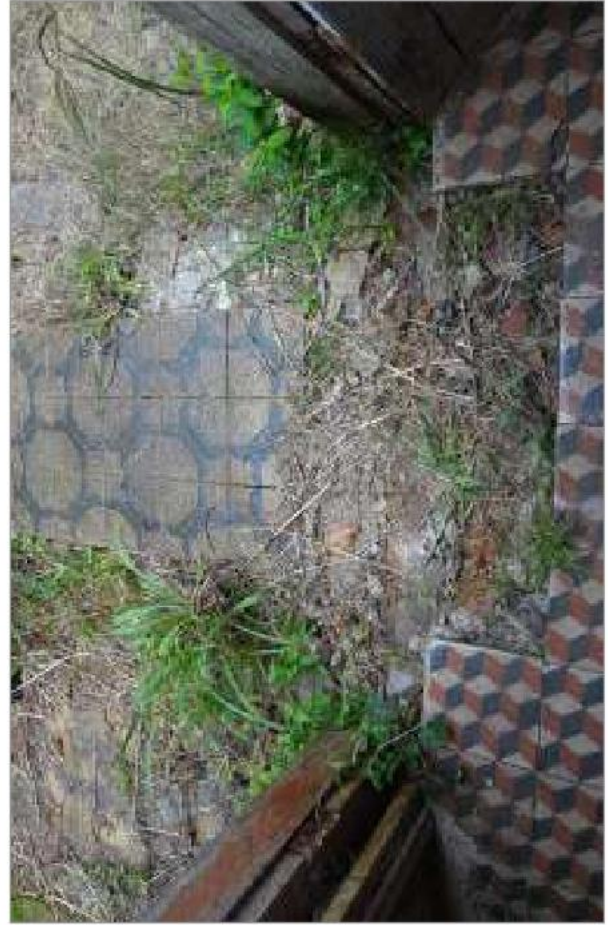
foto 109/168 - Piso danificado no passadiço, junto ao acesso ao pátio.

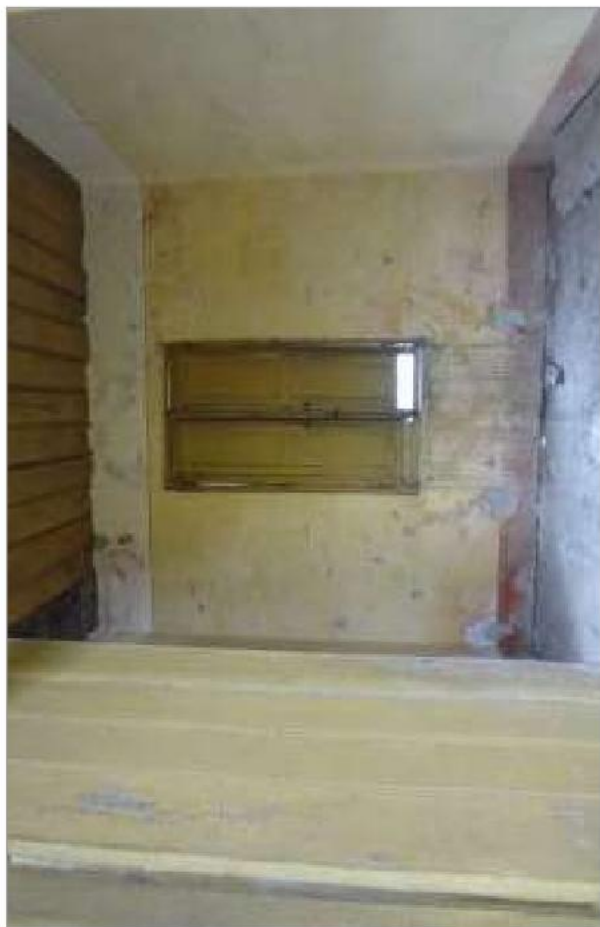
foto 110/168 - Vista do Ambiente 05.

foto 110/168 - Vista do Ambiente 05 desde o acesso, vendo-se a esquadria em madeira com postigo.

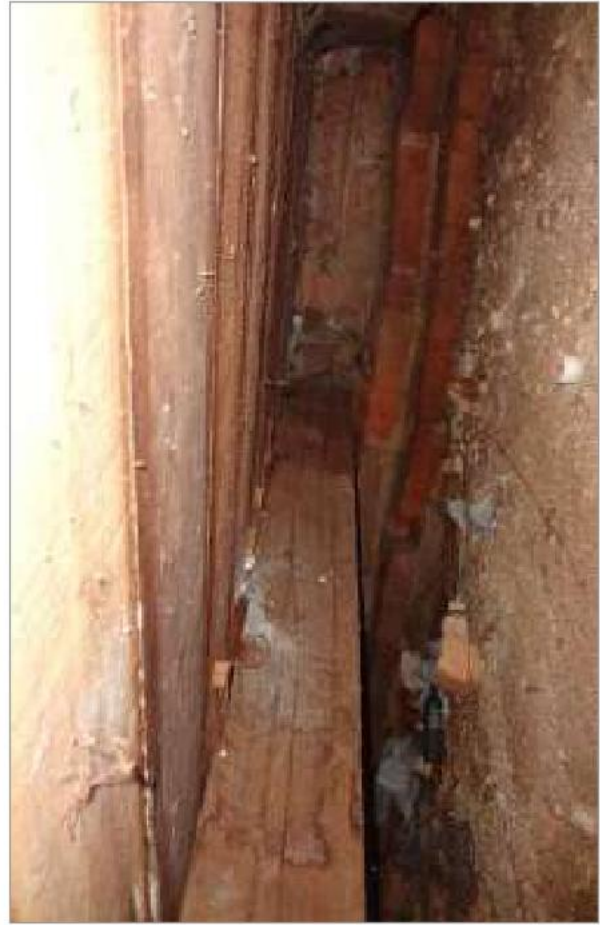
foto 114/168 - Barrotes do Ambiente 05.

foto 114/168 - Detalhe da estrutura de piso do Ambiente 05, vendo-se barrotes, mureta em alvenaria de tijolos maciços e solo natural.

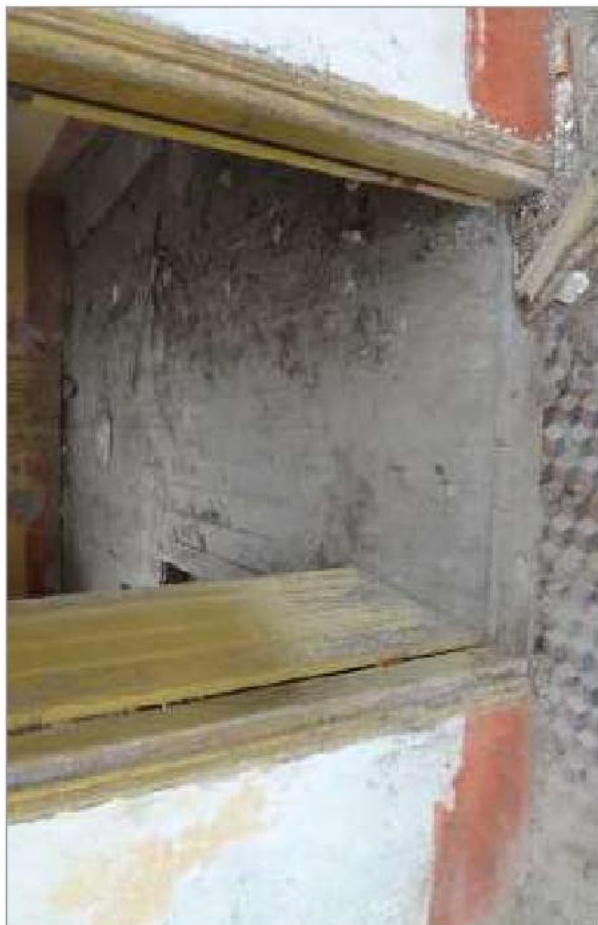
foto 115/168 - Forro do Ambiente 05.

foto 115/168 - Acesso do Ambiente 05, vendo-se a soleira de madeira e a transição do piso em ladrilho hidráulico para o assoalho.

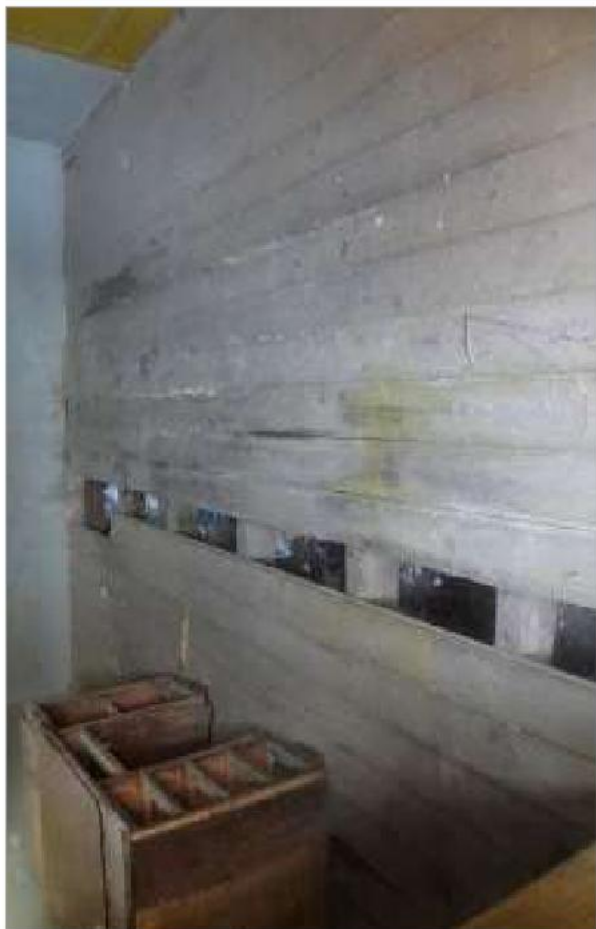
foto 119/168 - Piso do Ambiente 06.

foto 119/168 - Assoalho em madeira do Ambiente 06, apresentando peças faltantes. Vista desde a entrada.

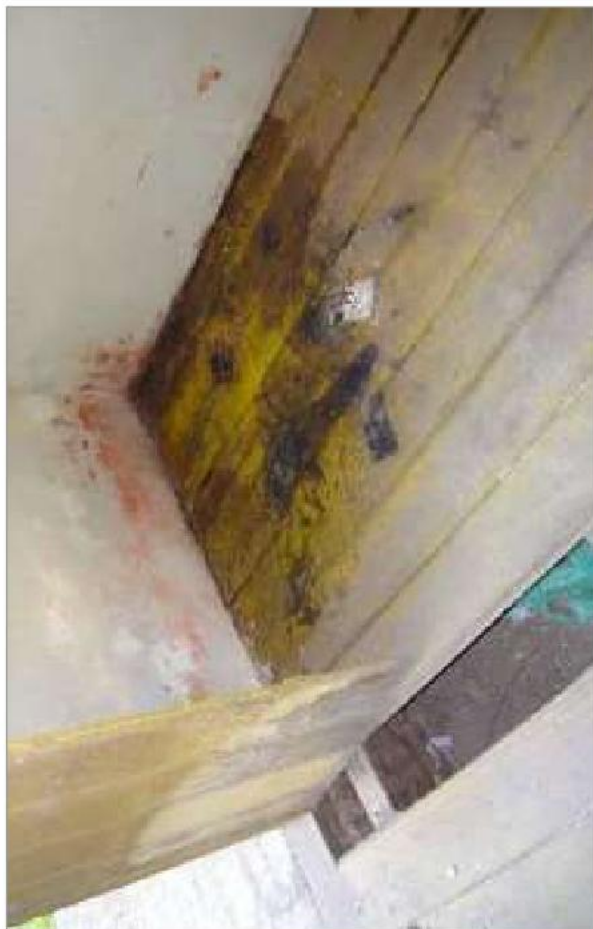
foto 120/168 - Trecho mais fortemente degradado do piso do Ambiente 06.

foto 120/168 - Piso do Ambiente 06: trecho em deterioração avançada, junto à entrada.

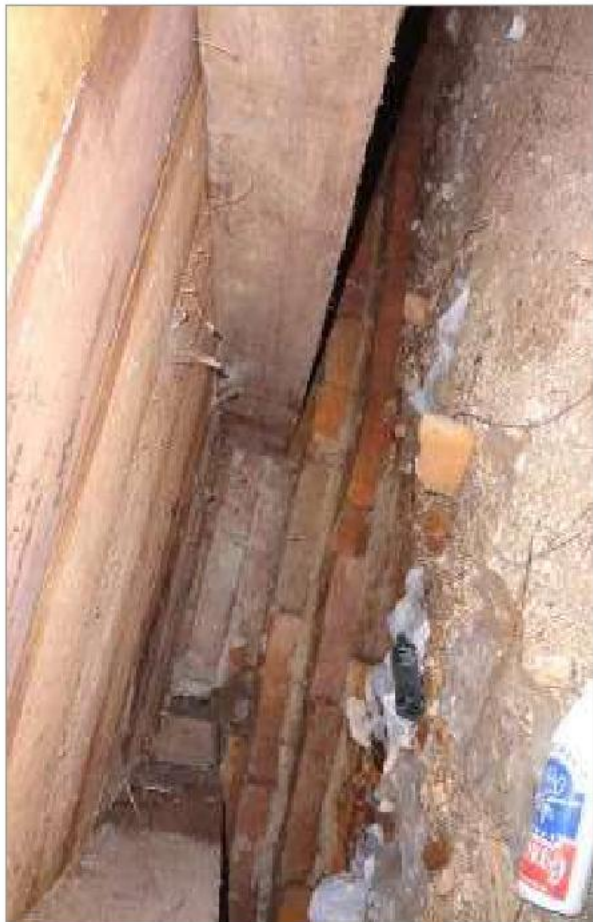
foto 121/168 - Estrutura de piso do Ambiente 06.

foto 121/168 - Vista da estrutura de piso do Ambiente 06, vendo-se os barrotes e, a mureta de apoio, e detritos.

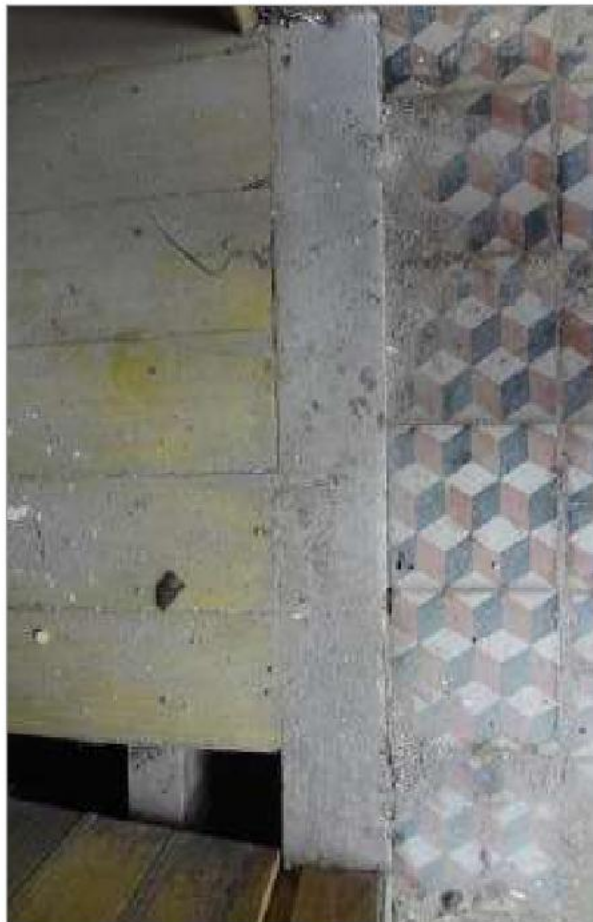
foto 122/168 - Transição de pisos à entrada do Ambiente 06.

foto 120/168 - Transição de pisos à entrada do Ambiente 06. Em primeiro plano, o ladrilho hidráulico do passadiço.

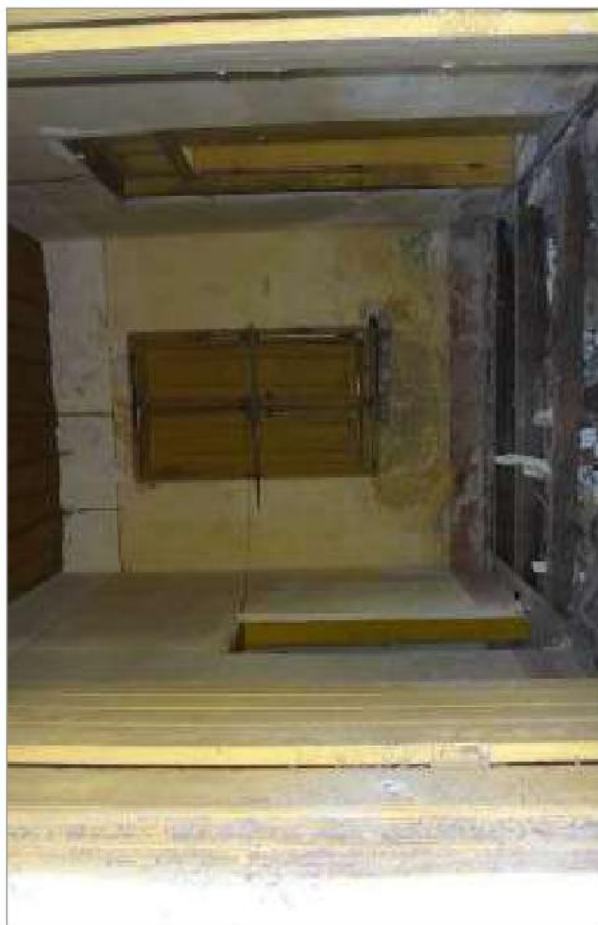
foto 123/168 - Vista do Ambiente 07.

foto 123/168 - Vista geral do Ambiente 07, vendo-se, em primeiro plano a estrutura de piso remanescente, repleta de detritos. Ao fundo, a esquadria em madeira com postigo. A esquerda, a comunicação com o ambiente 06 e, à direita, o acesso ao banheiro.

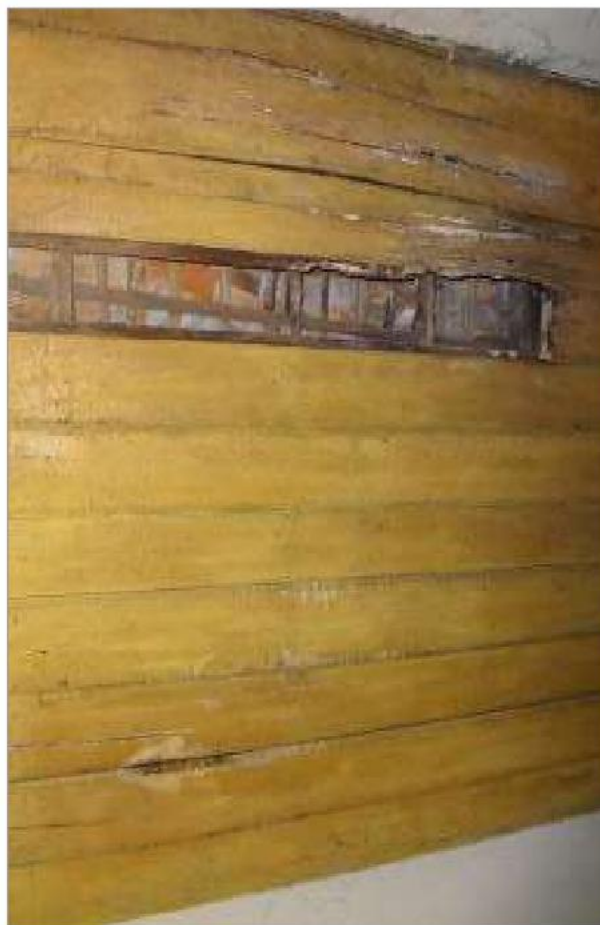
foto 124/168 - Forro do Ambiente 07.

foto 124/168 - Detalhe do forro do Ambiente 07, em deterioração.

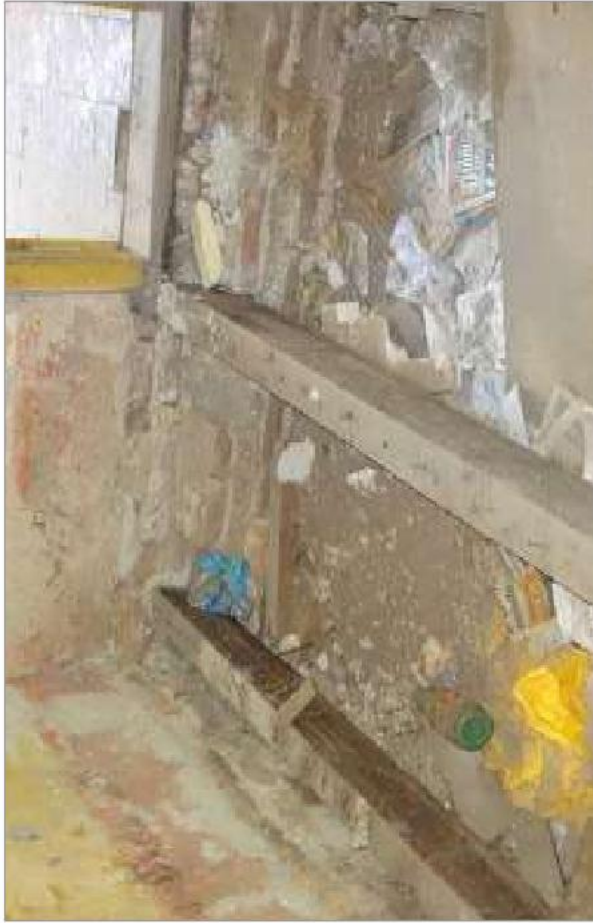
foto 125/168 - Detalhe de um dos cantos do Ambiente 07.

foto 125/168 -]Detalhe de um dos cantos do Ambiente 07, próximo à entrada do banheiro, visto desde o inferior, vindo-se dois barrotes.

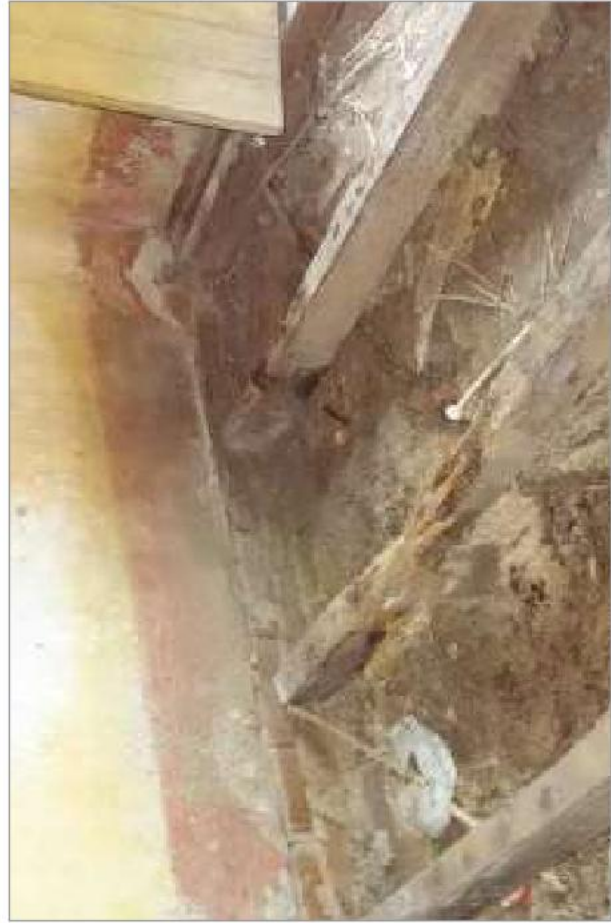
foto 126/168 - Detalhe de outro dos cantos do Ambiente 07.

foto 126/168 - Detalhe de outro dos cantos do Ambiente 07, próximo à entrada, visto desde o interior, vindo-se alguns barrotes em deterioração.

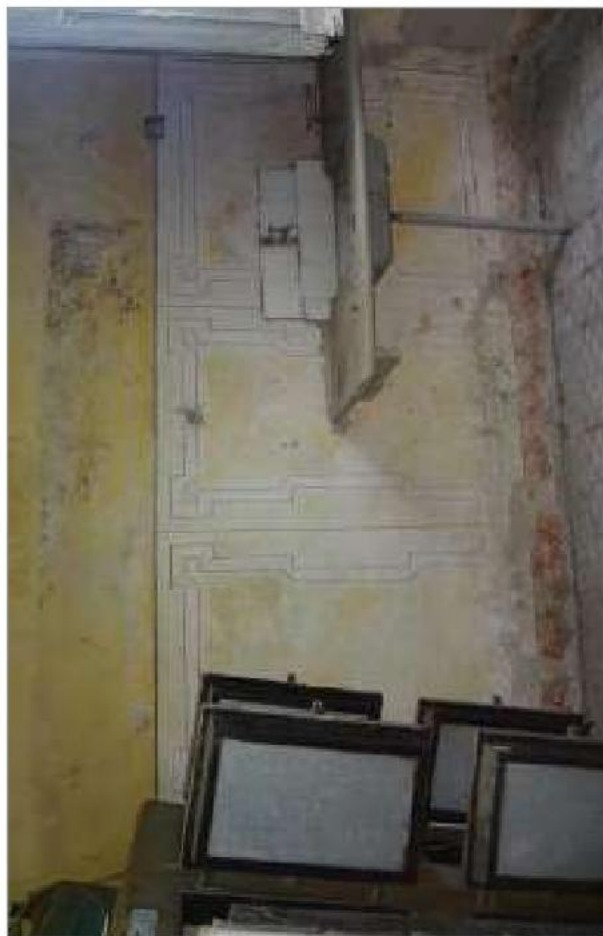
foto 140/168 - Vista parcial da cozinha.

foto 140/168 - Vista interna da parede da cozinha que faz divisa com o banheiro. Parede revestida com escaiola a meia altura.

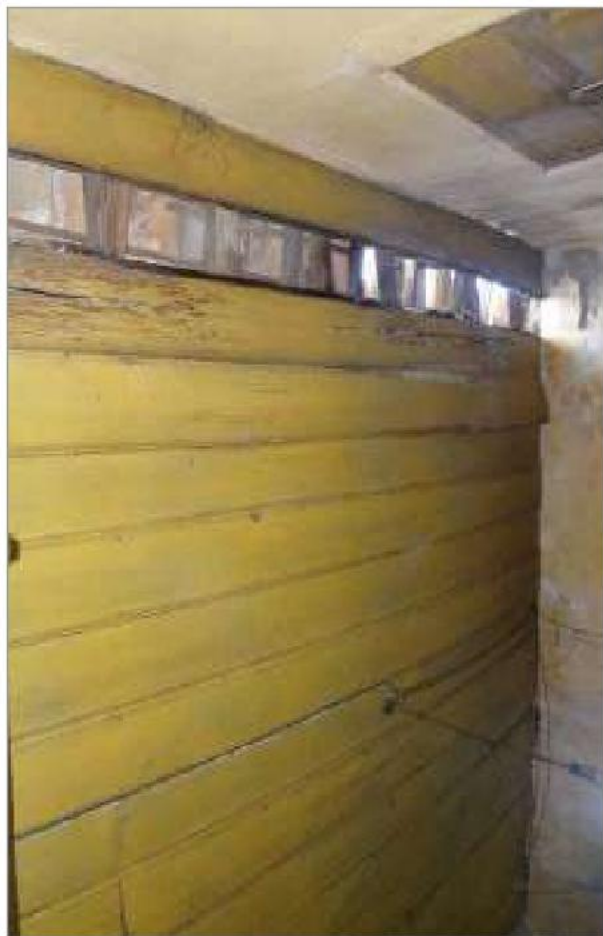
foto 142/168 - Forro da cozinha.

foto 142/168 - Vista do forro da cozinha, do tipo saía-e-camisa, com paredes faltantes.

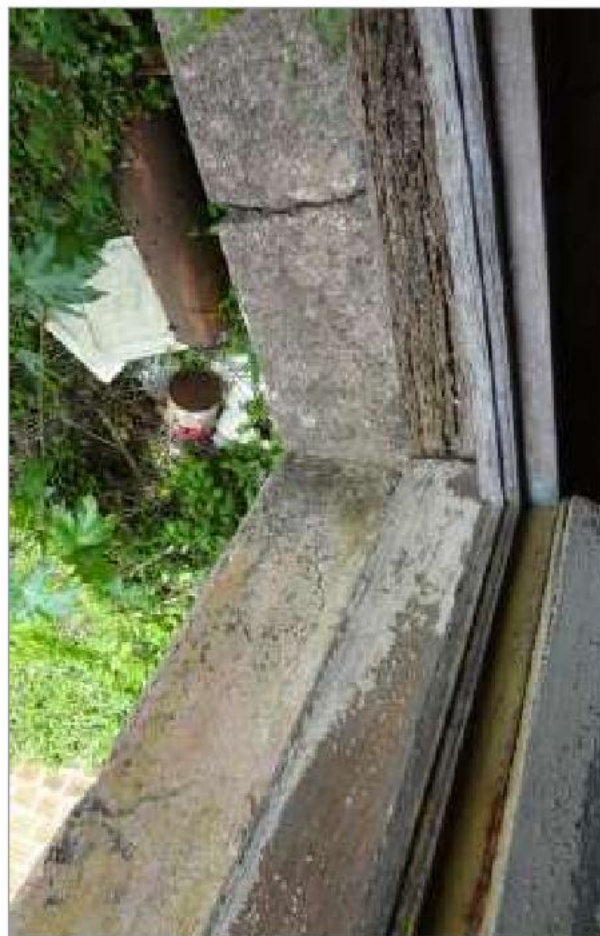
foto 143/168 - Parapeito da janela da cozinha.

foto 143/168 - Vista do peitoril da janela da cozinha que é paralela à janela do banheiro, e voltada para os fundos do terreno. Em primeiro plano a parede inferior da esquadria bastante deteriorada e a pingadeira em massa com rachaduras.

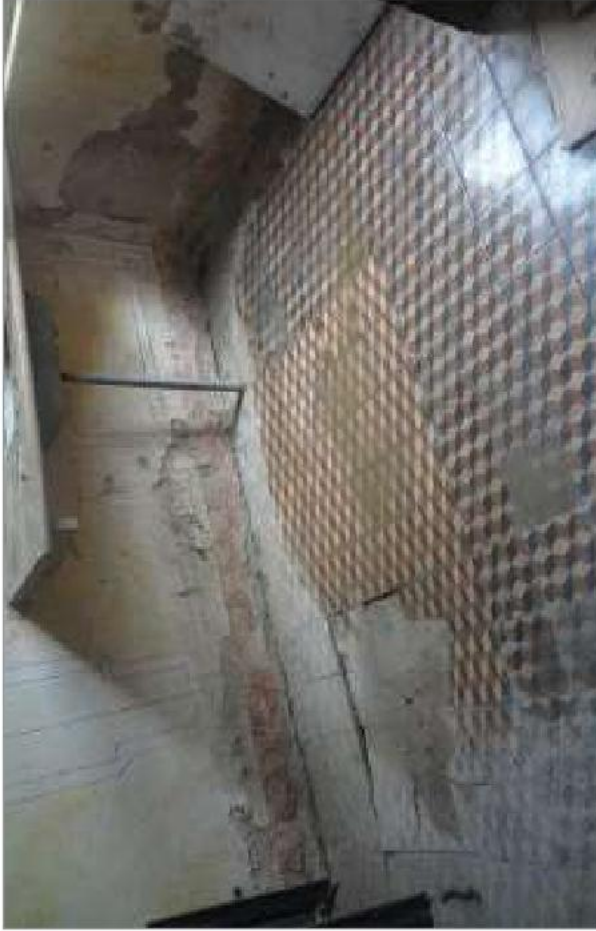
foto 144/168 - Piso da cozinha.

foto 144/168 - Piso da cozinha em ladrilho hidráulico de motivos geométricos, em diferentes modelos, próximo ao balcão de pia, ao fundo.
Na parte inferior das paredes, escaíolas em péssimo estado de conservação.

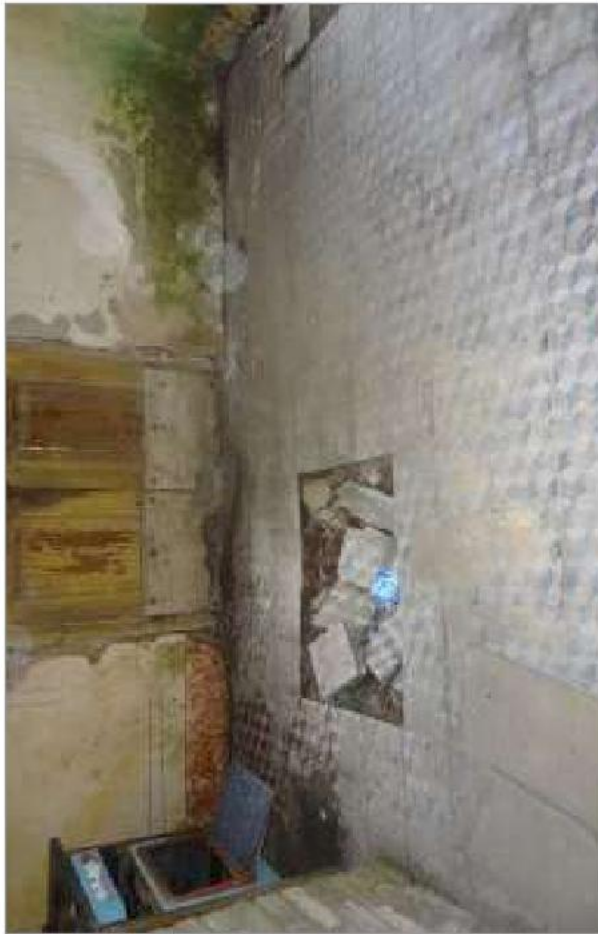
foto 146/168 - Piso da Cozinha.

foto 146/168 - Ponto de afundamento do piso da cozinha, próximo à porta que dá acesso ao pátio.
