## INSPECTORIA VETERINÁRIA E ZOOTÉCNICA DE JAGUARÃO

### PROJETO DE RESTAURAÇÃO

# RELATÓRIO FOTOGRÁFICO

## INSPETORIA VETERINÁRIA E ZOOTÉCNICA DE JAGUARÃO

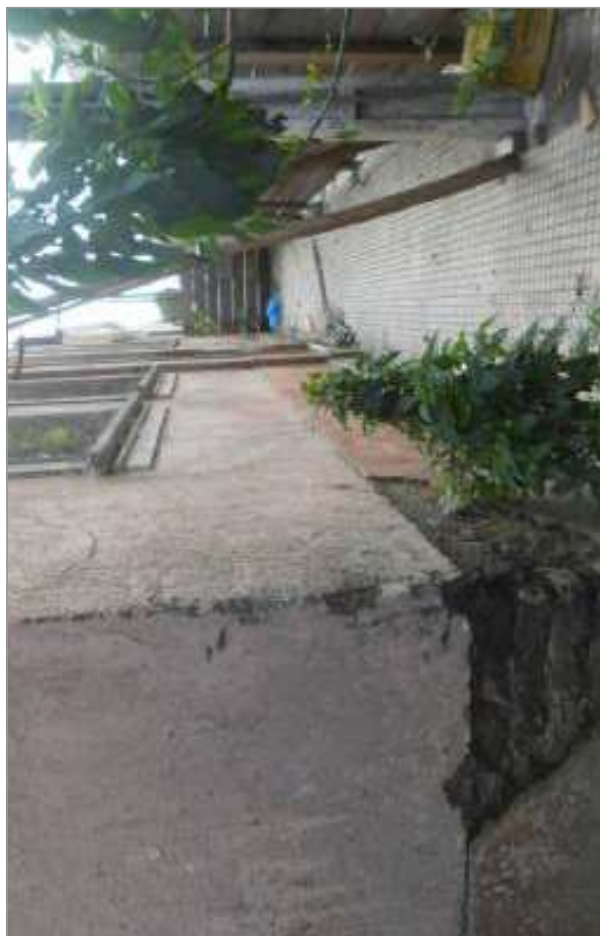
foto 14/168 - Detalhe da fachada principal, a partir da esquina.

foto 14/168 - Detalhe da fachada principal, a partir da esquina. Em primeiro plano, o socal que encontra-se em estado de deterioração, com a alvenaria aparente, após queda do reboco.

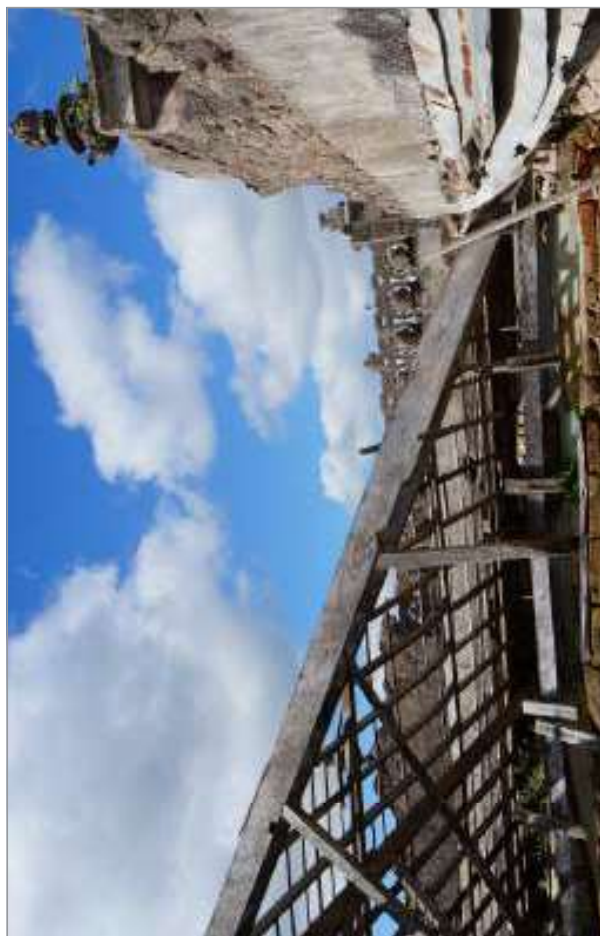
foto 22/168 - Telhado em arruinamento.

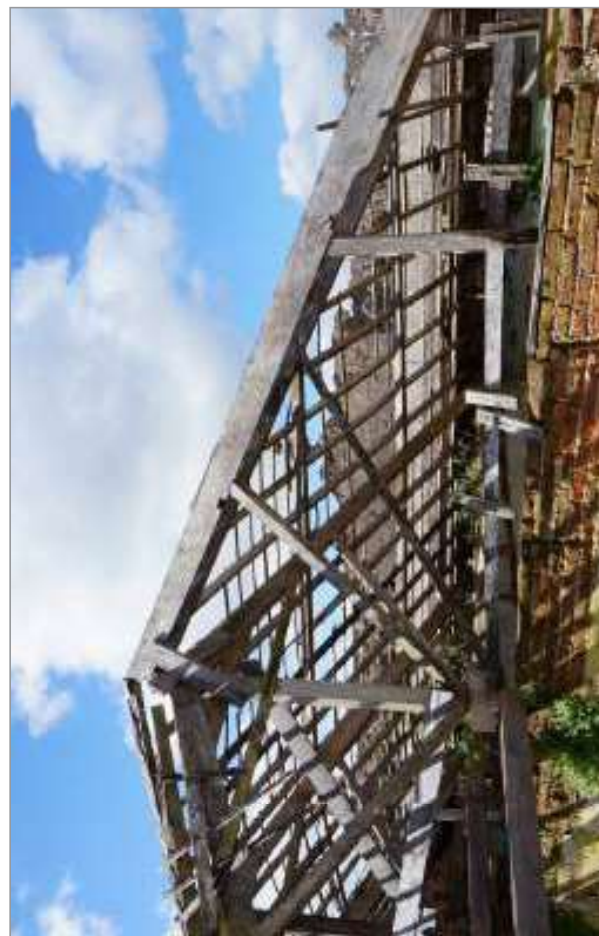
foto 23/168 - Telhado em arruinamento. Pendural.

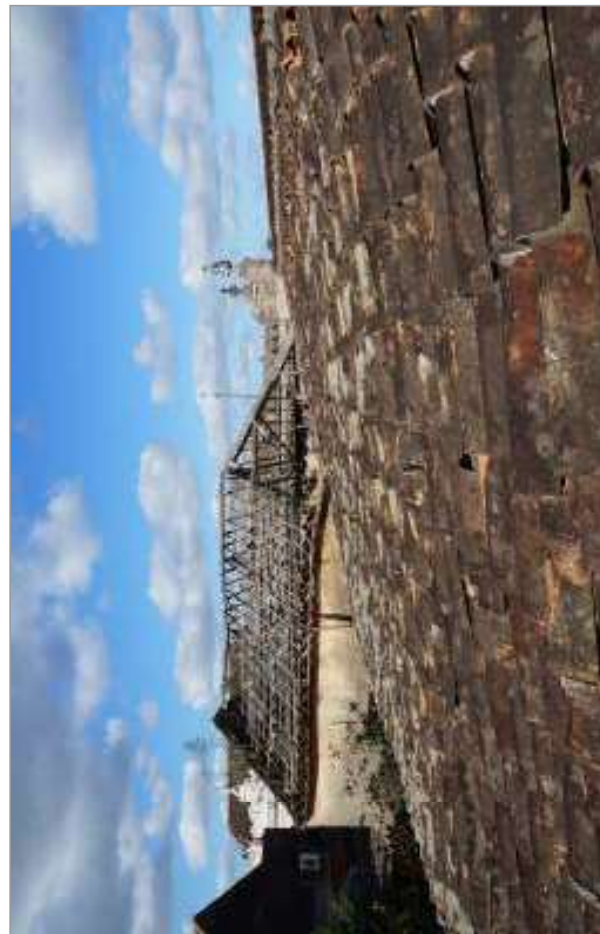
foto 25/168 - Telhado em arruinamento visto desde o telhado do volume posterior.

foto 25/168 - Vista do telhado do volume anterior da edificação, em arruinamento, desde o alto do telhado do volume posterior, em estágio menos avançado de deterioramento. Vista na direção noroeste.

O telhado correspondente ao volume principal da edificação, composto de três águas, não possui mais telhas. Restou apenas parte da estrutura original em madeira, bastante deteriorada. O telhado correspondente ao volume secundário, composto de uma água, também está em precário estado de conservação, mas ainda apresenta o telhamento.

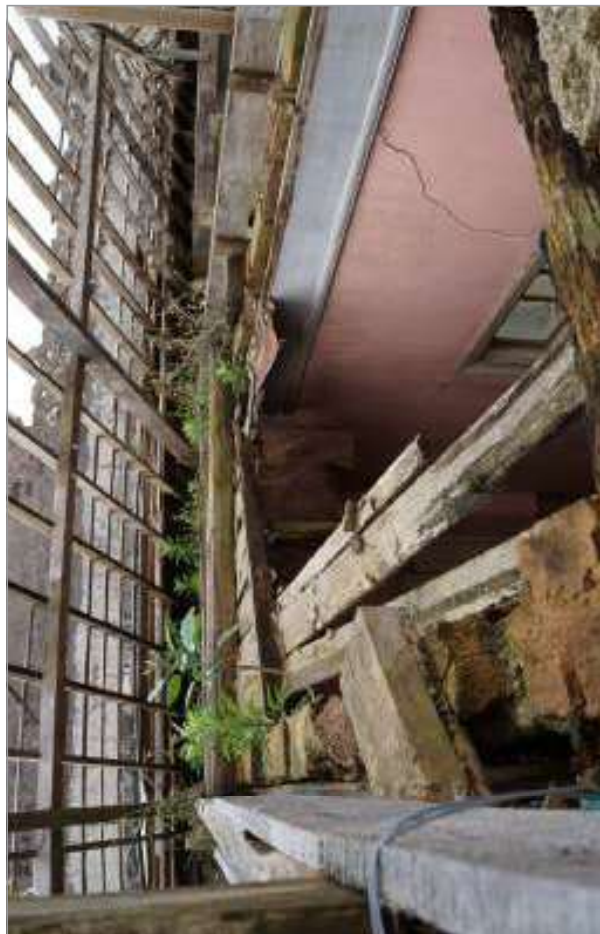
foto 39/168 - Vista da cobertura em arruinamento sobre o Hall.

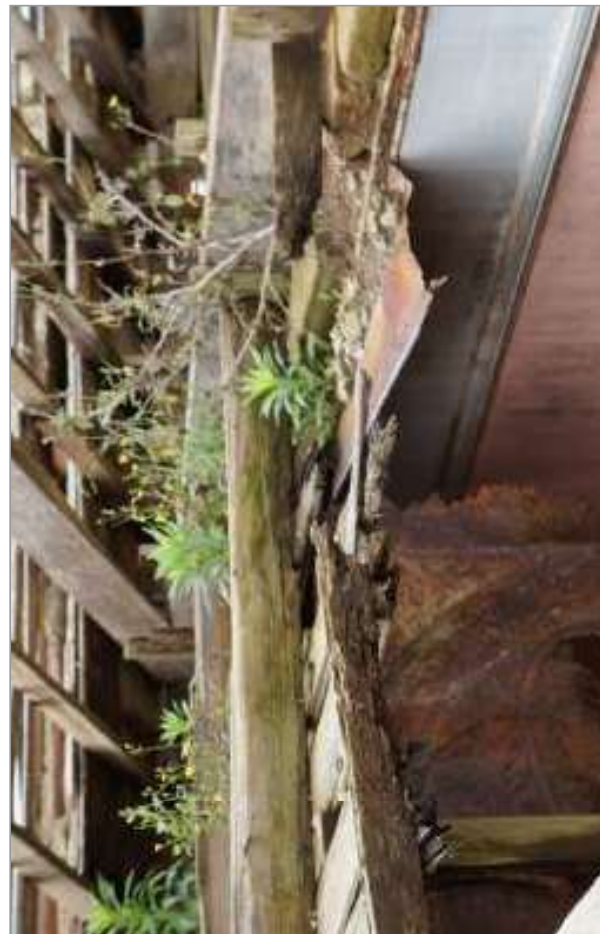
foto 40/168 - Detalhe do forro em arruinamento sobre o antigo Hall.

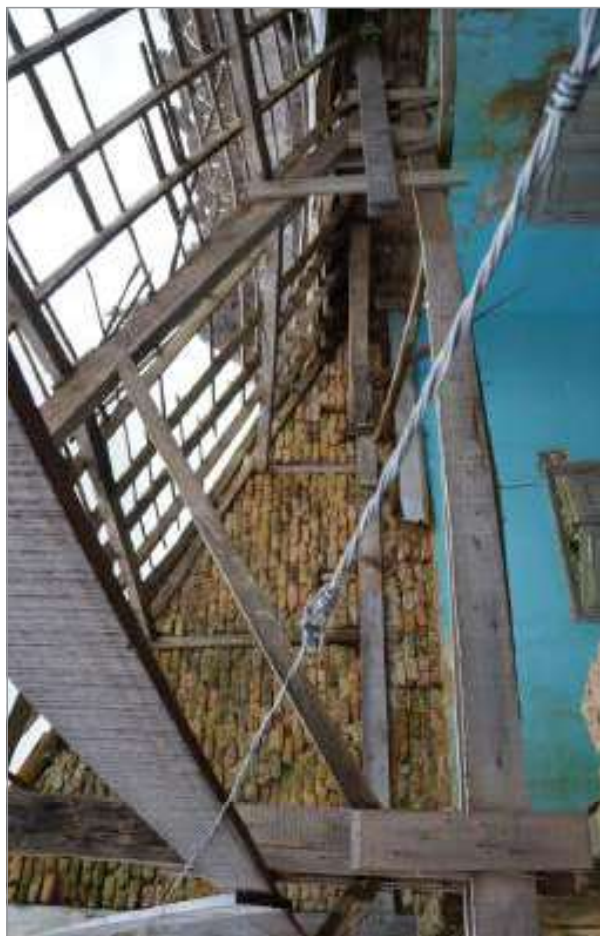
foto 41/168 - Estrutura de telhado em arruinamento sobre o Ambiente 02.

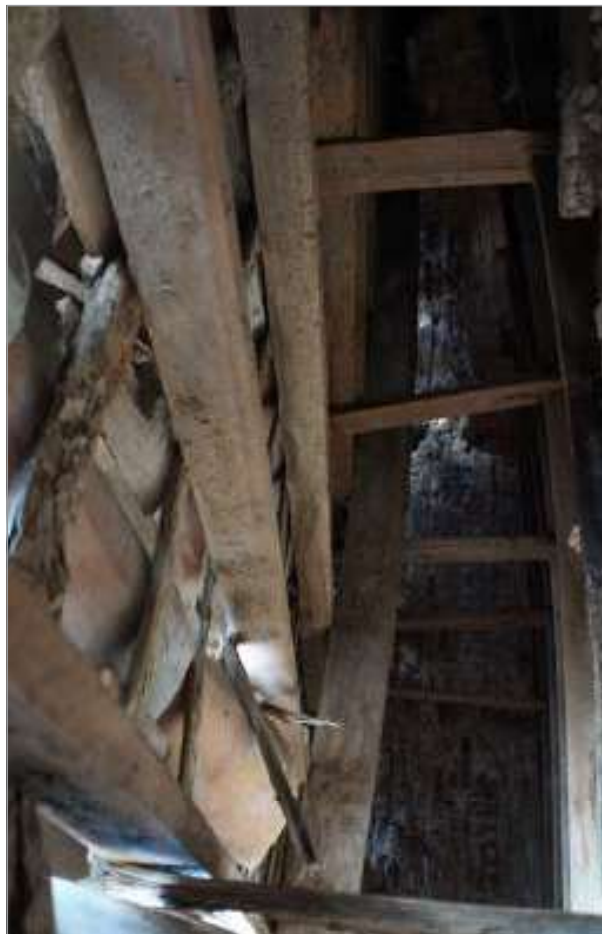
foto 50/168 - Estrutura da cobertura na porção posterior da edificação, correspondente ao volume de serviço. A estrutura composta por terças caibros e ripas, apresenta pouca altura. As peças verticais são os elementos de sustentação dos barrotes do forro de madeira.

foto 50/168 - Estrutura da cobertura na porção da edificação.

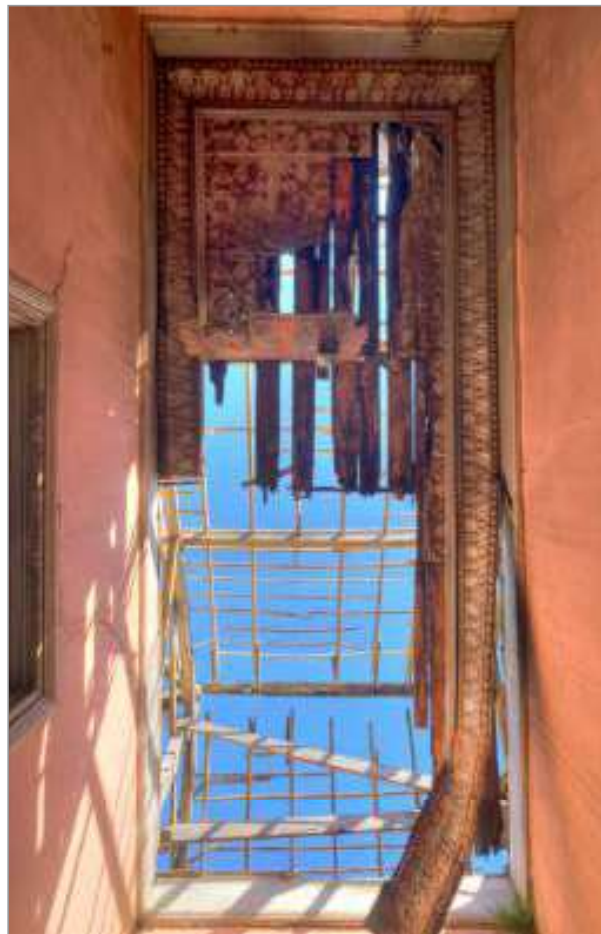
foto 56/168 - Forro e rodaforno em «chapa metálica estampada, em arruinamento, sobre o Hall. A imagem mostra as peças de madeira remanescentes da estrutura de sustentação da cobertura, e parte das tábuas que eram utilizadas para a fixação do forro metálico. O rodaforno de madeira contornando toda a extensão do ambiente permanece íntegro, mas em péssimo estado de conservação.

foto 56/168 - Forro em arruinamento sobre o Hall.

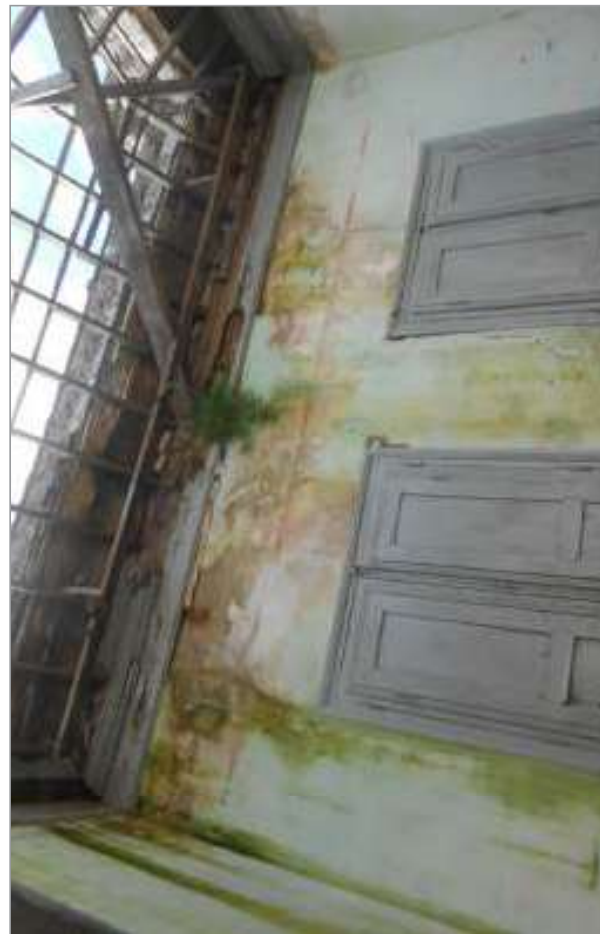
foto 67/168 - Outra vista interna do Ambiente 01 na direção da fachada principal.

foto 67/168 - Outra vista interna do Ambiente 01 na direção da fachada principal, vindo-se os elementos que restaram da estrutura do telhado, do forro e rodaforno em madeira. As paredes apresentam manchas verdes devido a umidade descendente, junto ao rodaforno o reboco está bastante degradado. Acima das janelas vê-se a faixa decorativa pintada na cor vermelha que contorna o ambiente.

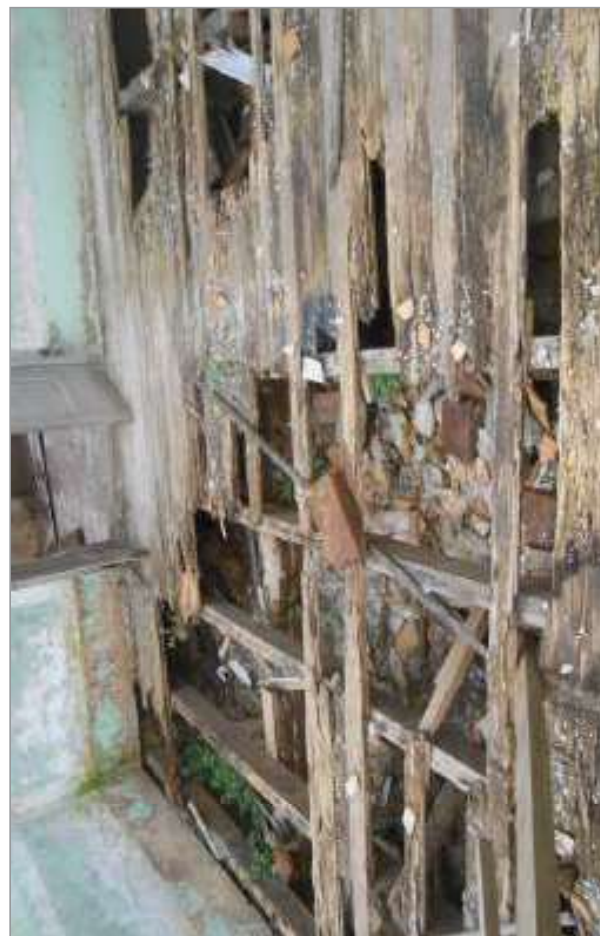
foto 73/168 - Outra vista do piso em arruinamento do Ambiente 01.

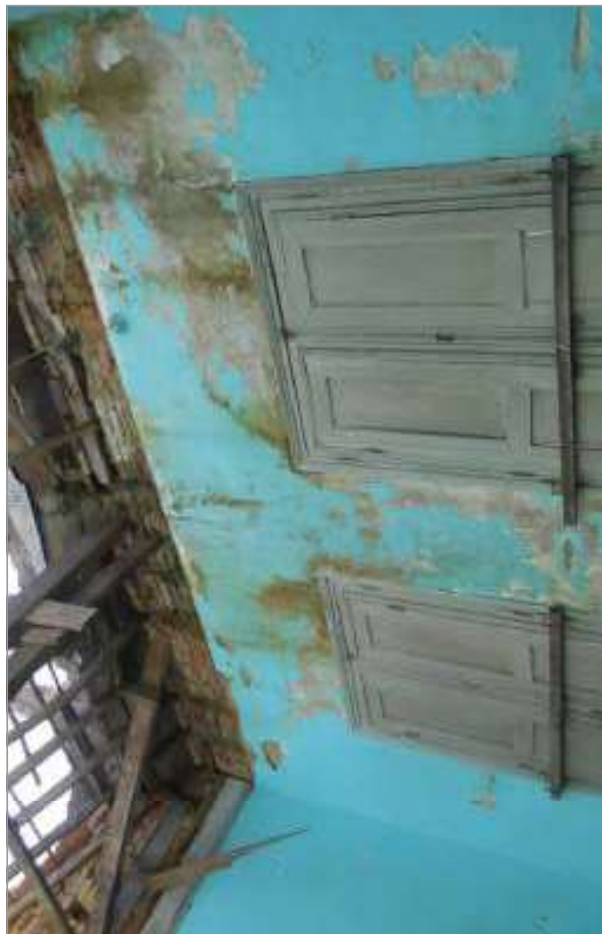
foto 78/168 - Ambiente 02: vista da porção superior da parede interna voltada à fachada, vendo-se vestígios da estrutura de telhado. Na parte superior esquerda vemos o rodaforno em madeira.

foto 78/168 - Ambiente 02: vista da porção superior da parede interna voltada à fachada.

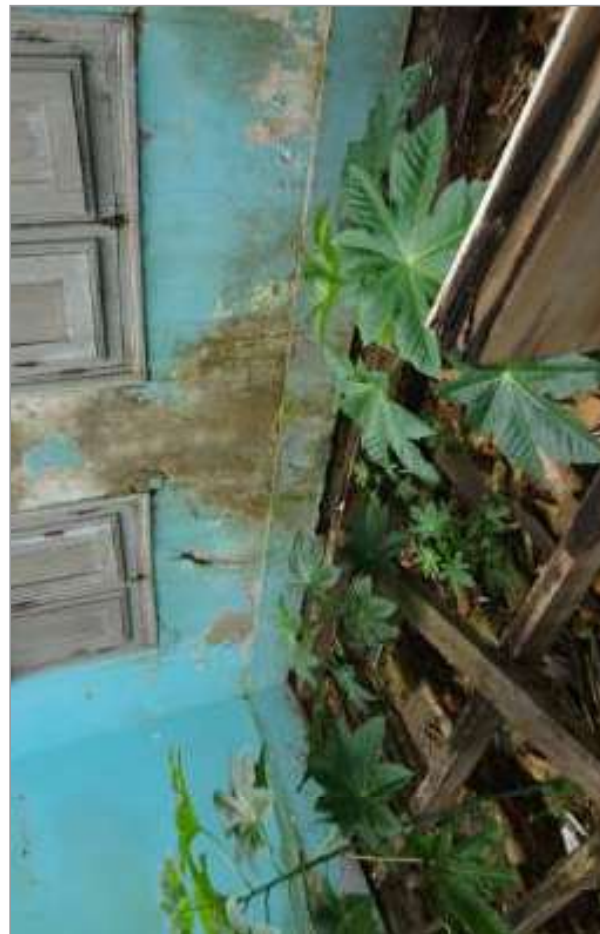
foto 81/168 - Deterioração do piso no Ambiente 02.

foto 81/168 - Interior do Ambiente 02, junto à fachada principal, vendo-se o avançado deterioramento do piso, com o arruinamento dos barrotes sobre os pilares de alvenaria, bem como a proliferação de vegetação.

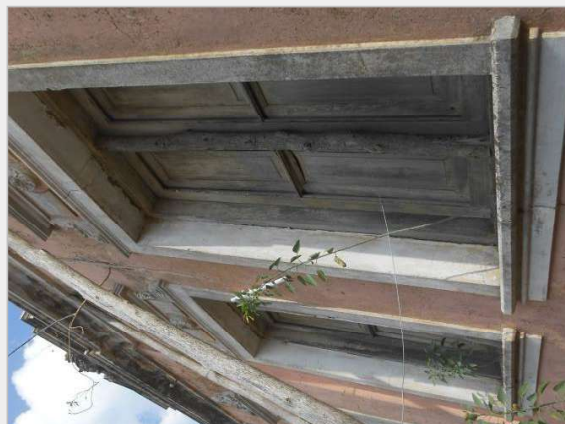
figura 09 – golas das janelas em massa a serem restauradas

- remoção de elementos espúrios e áreas preenchidas
- consolidação de fissuras e fixação do suporte
- preenchimento das lacunas com argamassa de cal e areia

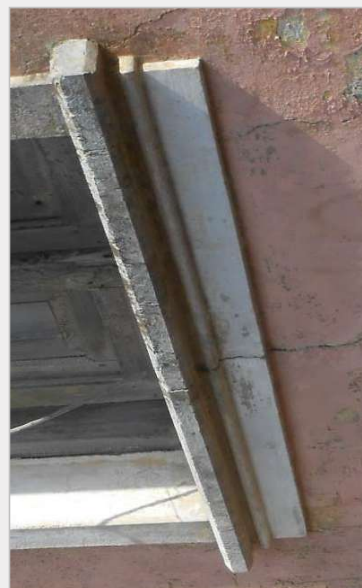
figura 11 – peitoril em massa a ser restaurado

- consolidação de fissuras e fixação do suporte
  - preenchimento das lacunas com argamassa de cal e areia
- Não poderá ser utilizado cimento na execução da restauração dos estuques de fachada.

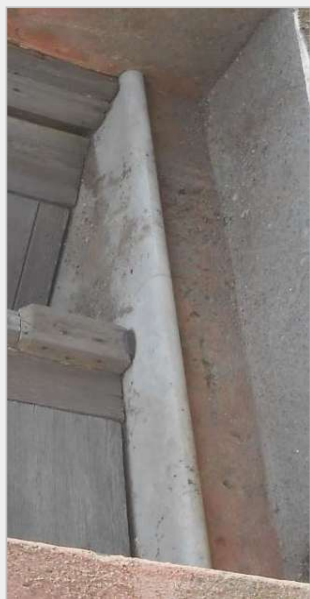
figura 27 – soleira hall de entrada em mármore a ser restaurada

As rachaduras e trincas em soleiras de mármore (figura 27 e 28) serão tratadas com mastique branco, depois de a peça estar limpa e livre da vegetação e outras matérias orgânicas.
