memorial descritivo | INSPECTORIA VETERINÁRIA JAGUARÃO  
VOLUME 03

INSPETORIA VETERINÁRIA E ZOOTÉCNICA DE JAGUARÃO  
 Rua Marechal Deodoro, 460 - Jaguarão - RS  
 Janeiro de 2015

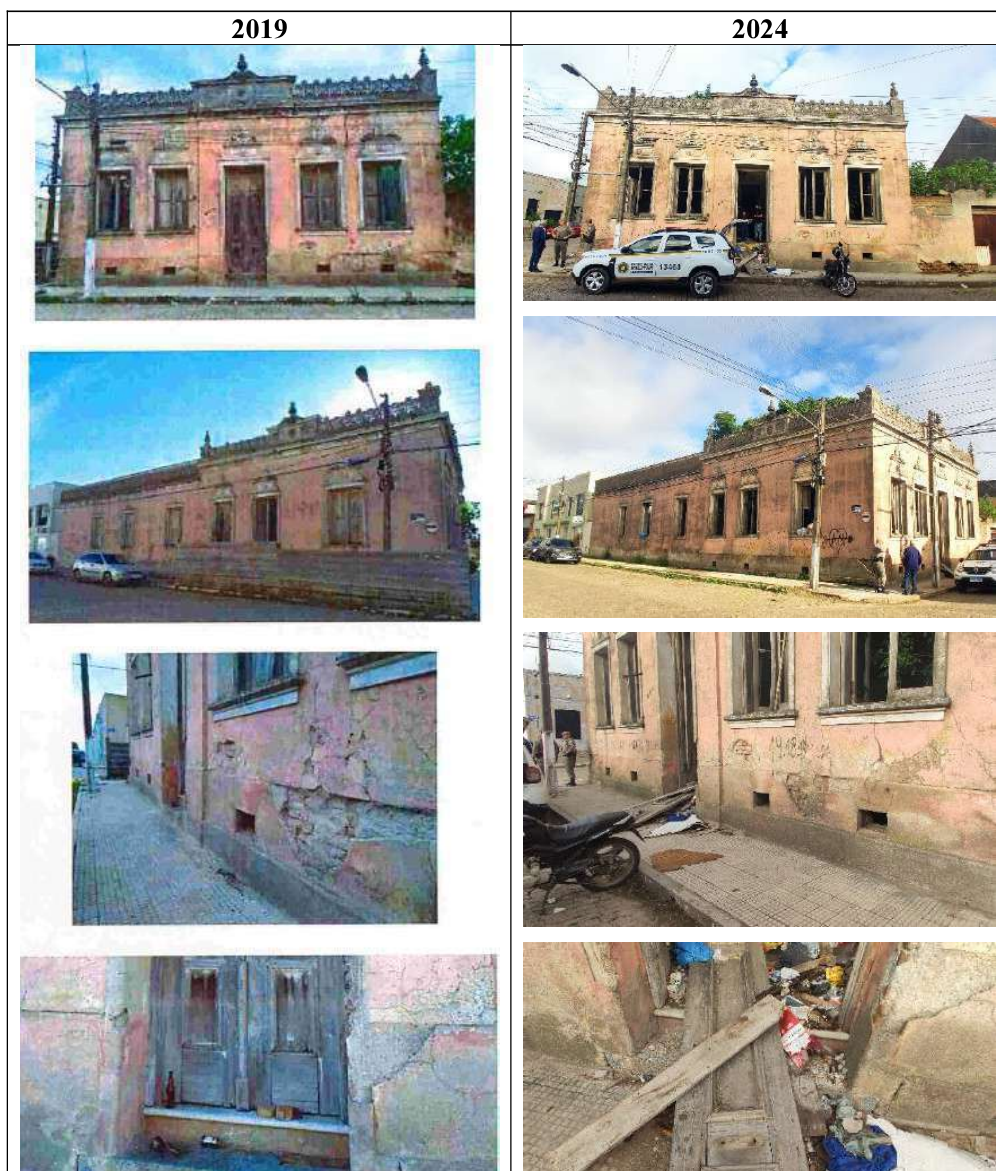
1. Fachadas:

- edificação, de modo geral, mais degradada, com mais sujidades sobre a alvenaria, mais trechos faltantes de reboco, pichações, portas e janelas com maiores perdas e, nada data da vistoria, não havia nenhum tapume no local;
- quanto ao tapume, no dia 21 de junho de 2024, emitiu-se relatório fotográfico indicando a entrega de novos tapumes, que agora fazem o isolamento da edificação.

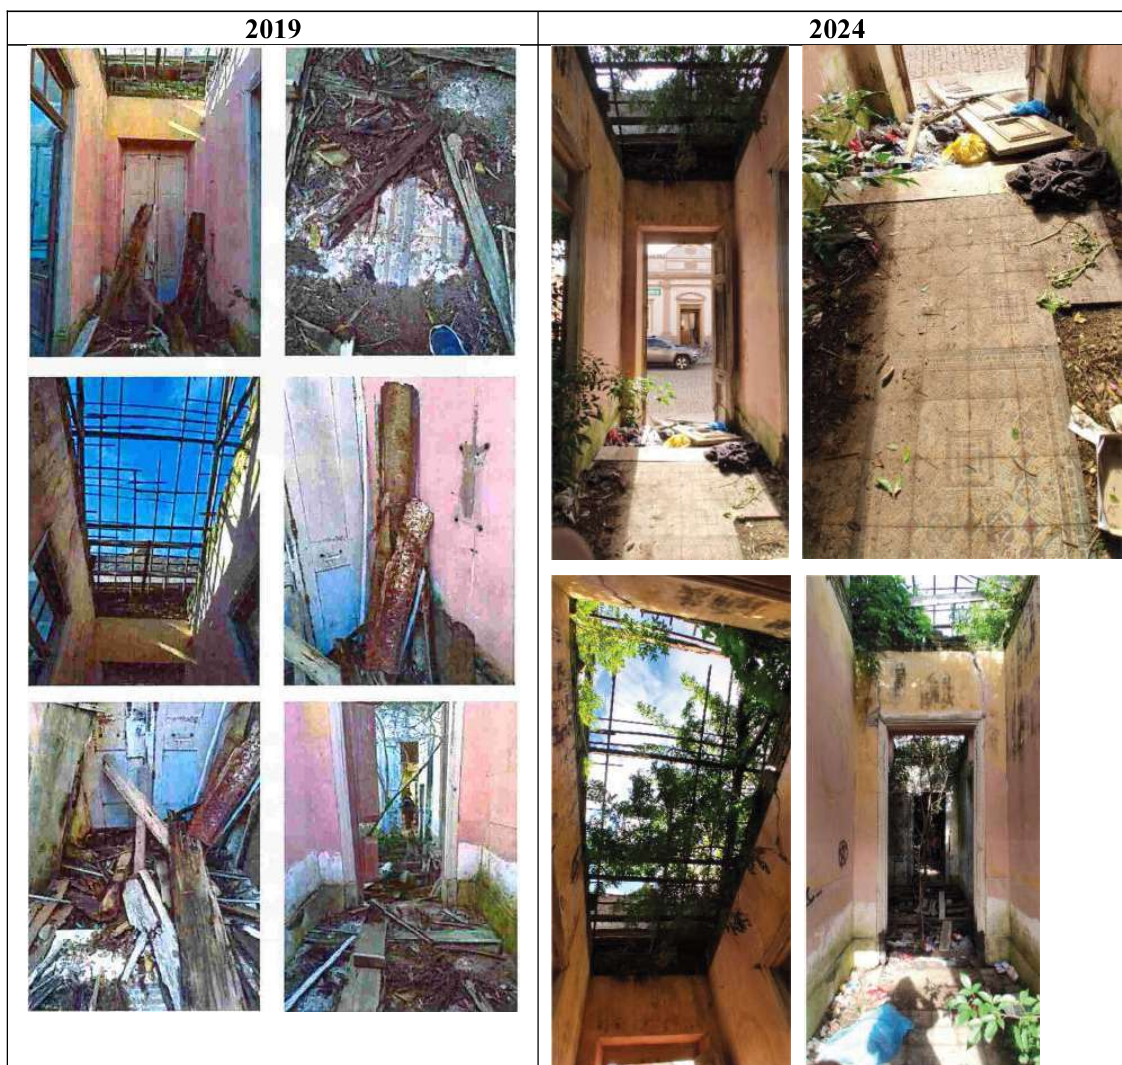
2. Hall:

- com relação ao forro metálico que ali existia, já não restam resquícios que possam ser restaurados;
- o madeiramento do telhado foi quase totalmente perdido, e, devido a todo o tempo de exposição às intempéries, infere-se que o que restou não poderá ser aproveitado;
- há um grande acúmulo de lixo obstruindo a escadaria que dá acesso da rua para a edificação.

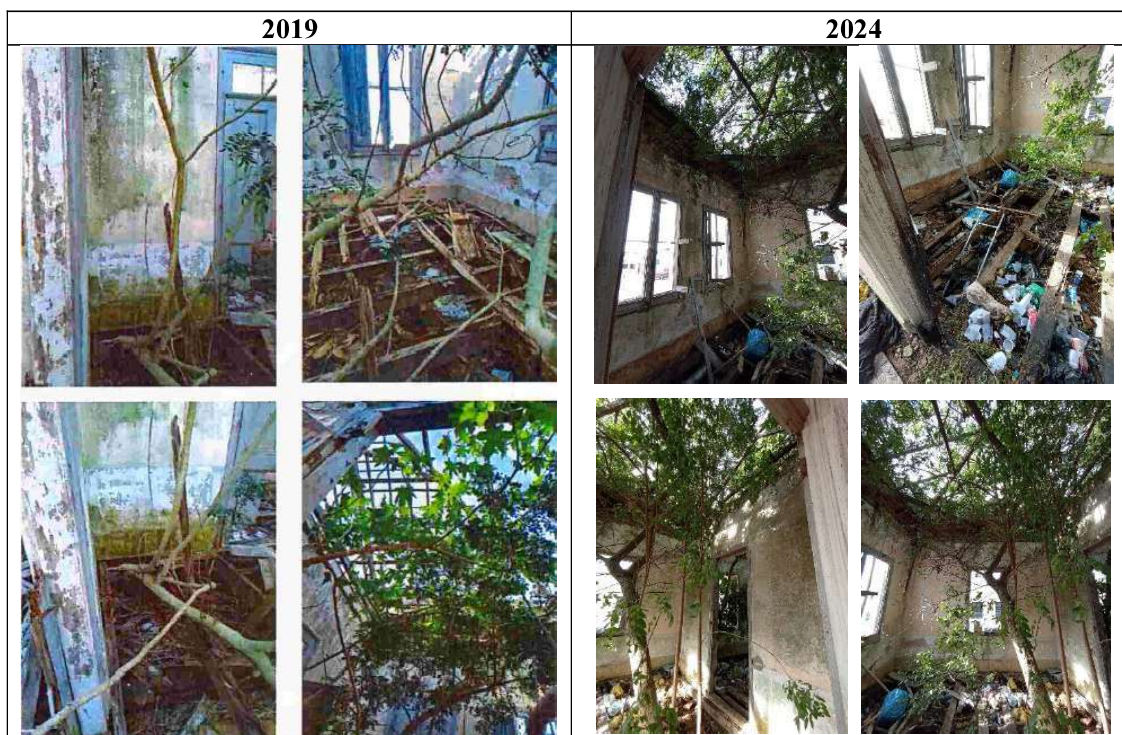
3. Ambiente 01:

- piso em madeira totalmente perdido, com desgaste e perdas inclusive de barrotes de apoio;
- vegetação segue crescendo em volume e tamanho, atualmente em porte alto;
- manchas na alvenaria intensificadas.

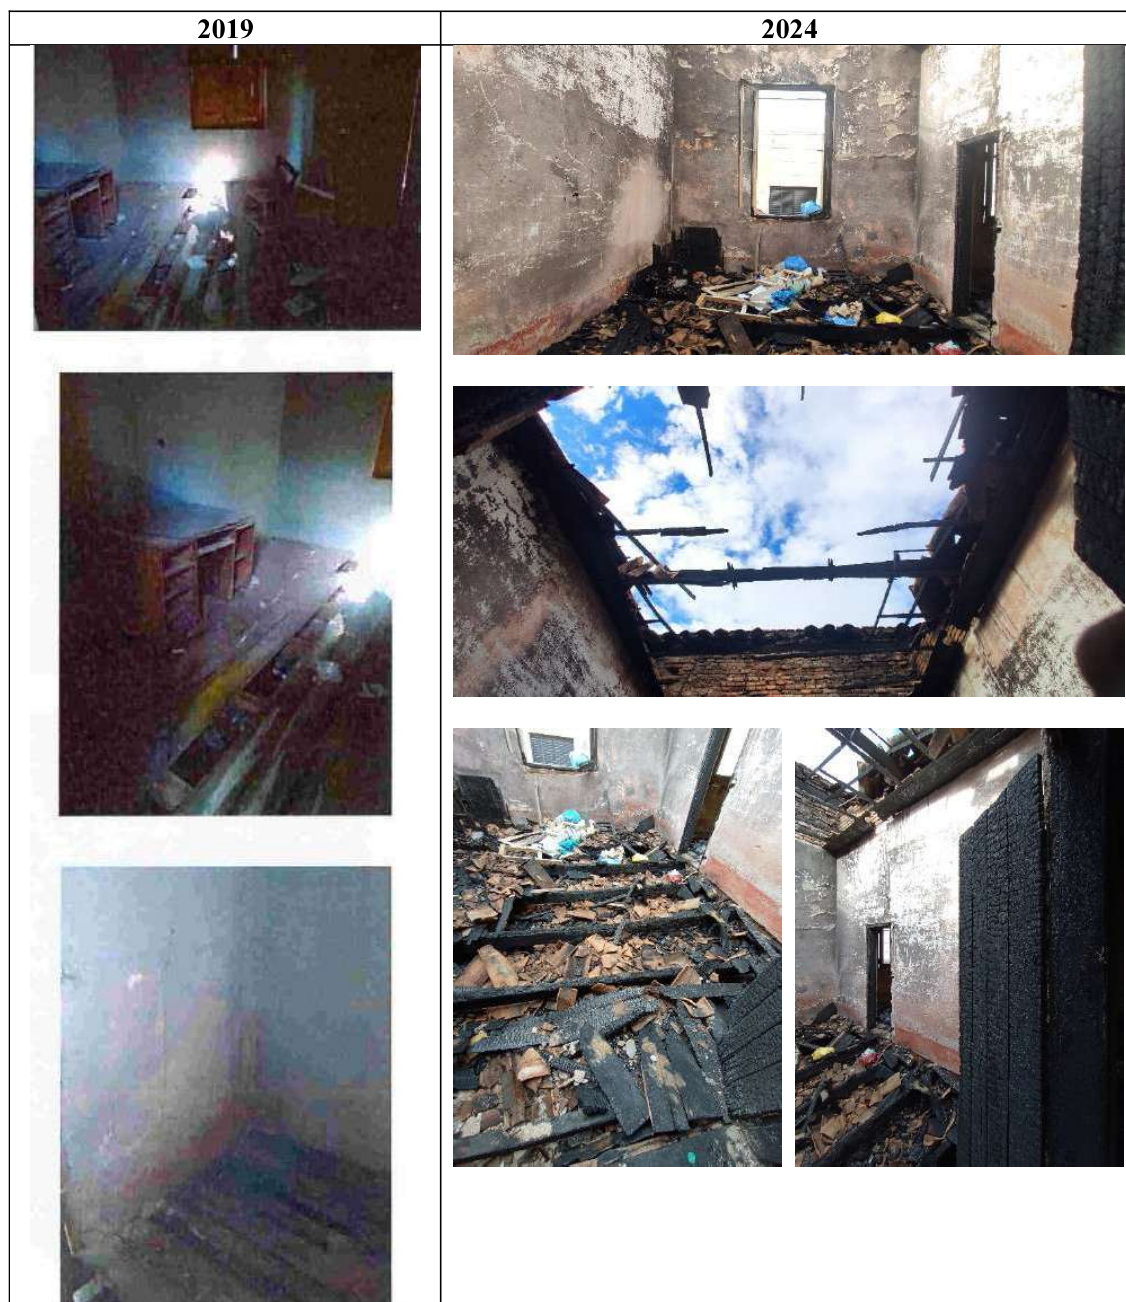
8. Ambiente 06:

- este espaço é um dos mais modificados se comparada à situação de 2019. O ambiente 06 foi atingido por um incêndio que levou à perda total de assoalho, forro e até mesmo do telhado, que veio a desabar;
- em razão do incêndio as paredes ficaram encobertas por cinzas;
- abriu-se uma fenda sobre a porta que separa os ambientes 06 e 07.

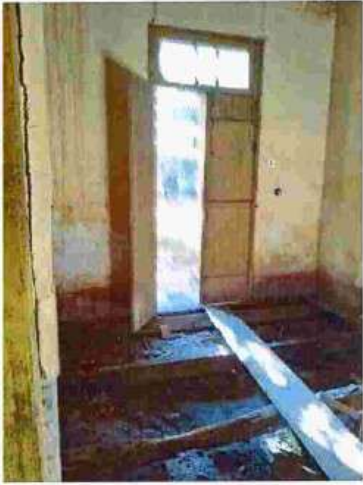
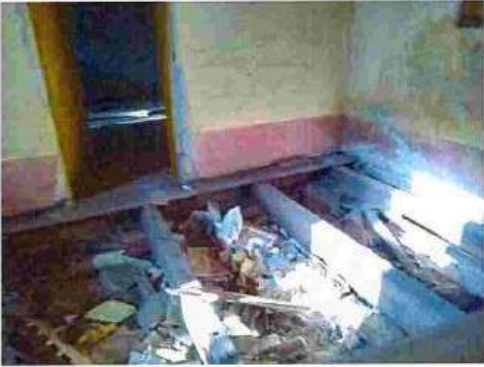
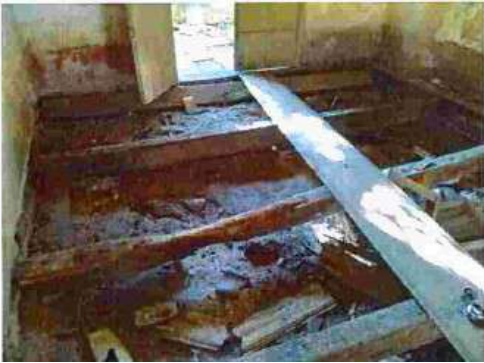
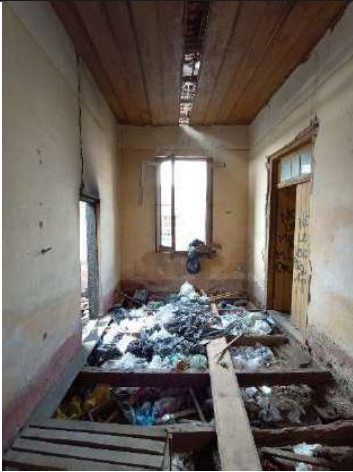
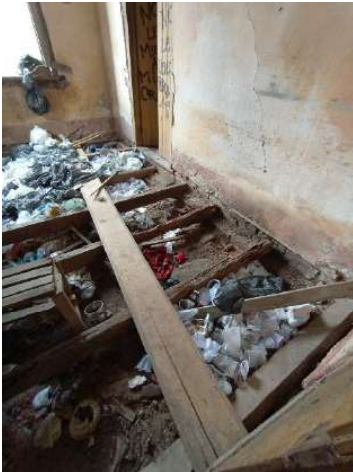
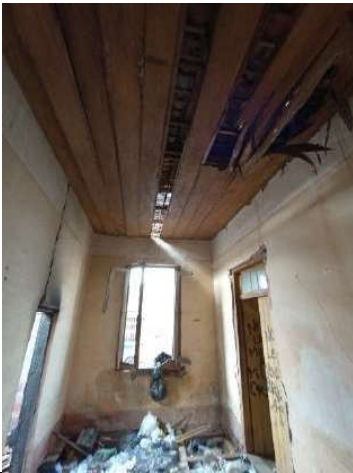
9. Ambiente 07:

- a degradação das esquadrias e do forro se intensificou;
- a porta que dá acesso ao banheiro foi pichada e está desprendendo-se da alvenaria;
- parte do telhado foi perdida;
- as manchas na alvenaria se intensificaram.

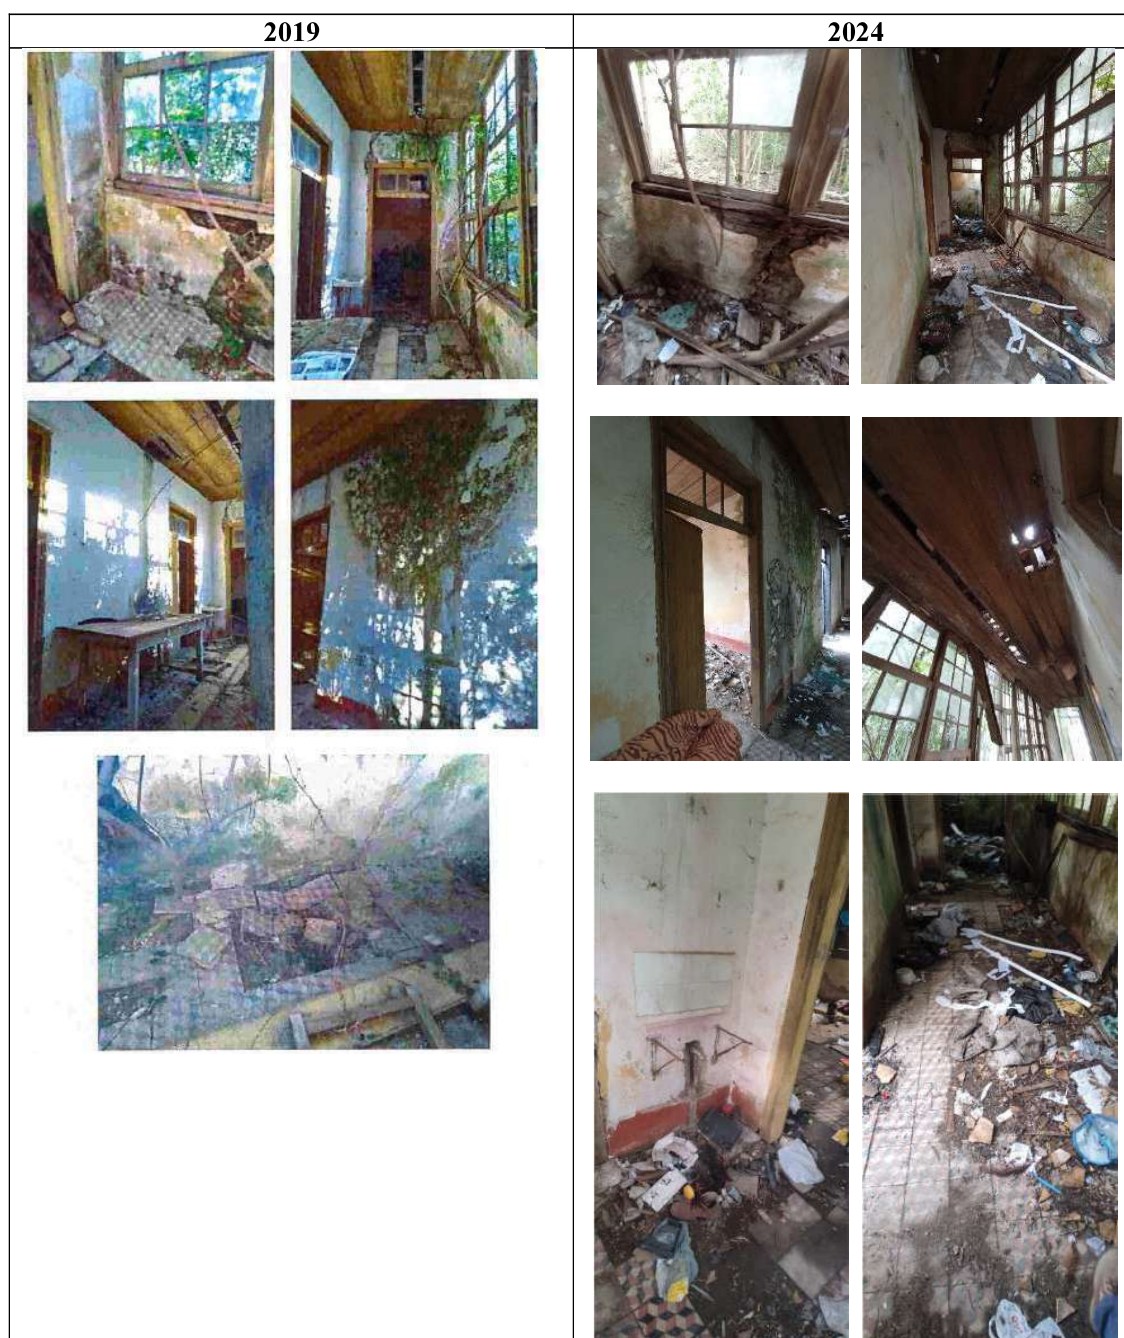
10. Passadiço:

- além do aumento de perda de peças da vidraça já registrada em 2019, houve também perdas de partes da própria estrutura da esquadria em madeira;
- o número de peças de ladrilho soltas no piso aumentou;
- as manchas na alvenaria se intensificaram;
- o telhado nessa área já não cumpre função protetora e o forro apresenta significativa piora com peças soltas, quebradas e muitas manchas de umidade;
- a pia de louça que existia ali não está mais no local.

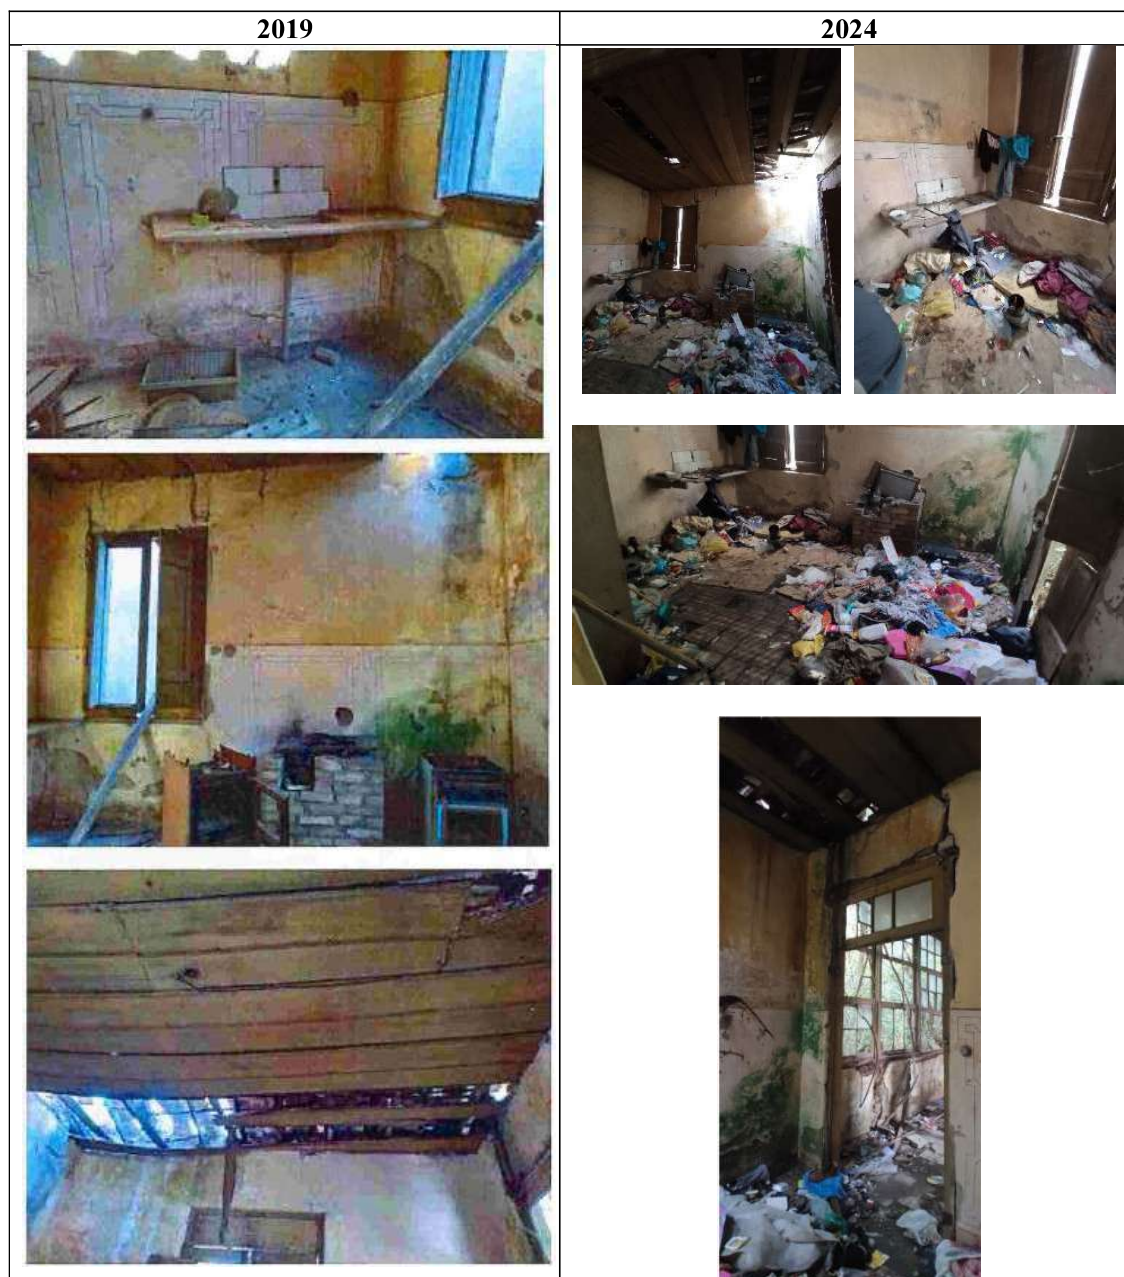
11. Cozinha:

- as rachaduras identificadas junto à janela estão mais aparentes e há também fendas com perda de reboco junto a porta que dá acesso do passadiço à cozinha;
- o forro de madeira, em termos de perdas, se mantém igual mas apresenta piora na deterioração, apresentando apodrecimento da madeira e manchas de umidade;
- as manchas de umidade nas alvenarias se intensificaram, desgastando ainda mais a escaiola;
- o piso apresenta peças de ladrilho soltas.

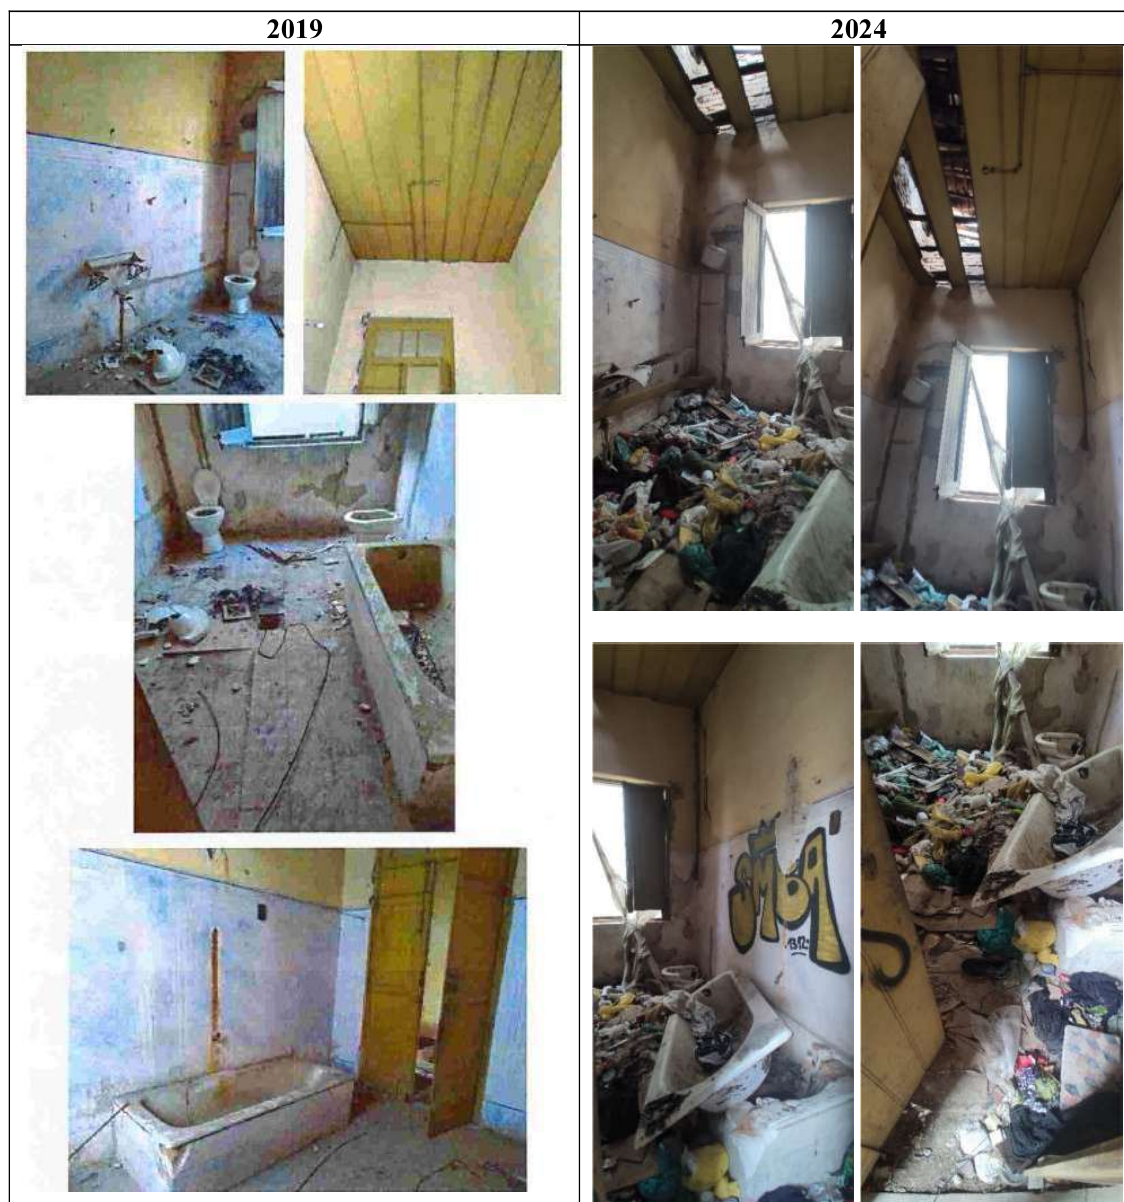
12. Banheiro:

- como já mencionado em 2019, o banheiro sofreu muitas perdas em decorrência do vandalismo, que continua acontecendo;
- a peça em fibra da banheira foi completamente removida da sua base, que teve os cantos avariados;
- já não há espelhos ou pias de louça no local;
- já não há bacia sanitária no local e o bidê está quebrado;
- há perdas no telhado cerâmico e no forro;
- a escaiola que reveste as paredes do banheiro está mais degradada, há lacunas e pontos de pichação;
- o espaço está tomado por lixo.

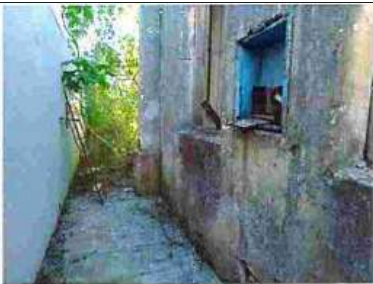
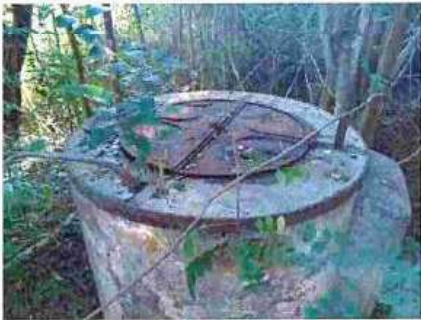
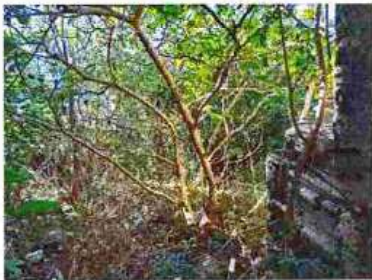
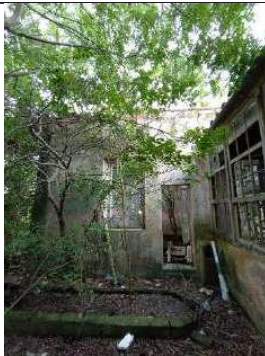
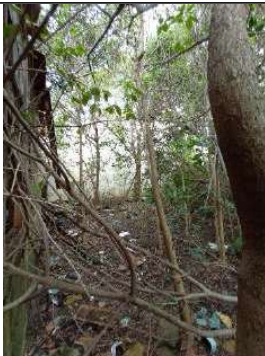
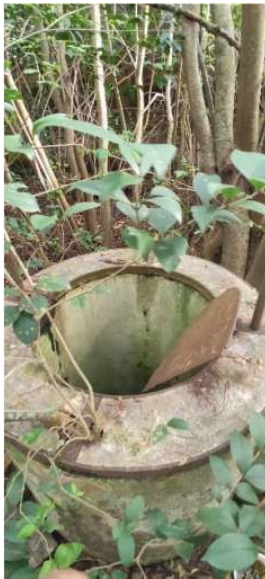
13. Área externa:

- a vegetação na área externa se adensou ainda mais, provocando, inclusive, danos à edificação;
- o algibe tem servido para depósito de lixo e atualmente possui apenas uma das tampas de fechamento;
- a quantidade de lixo e vegetação é tamanha que não se pode ter acesso a tantos pontos da área externa quanto na vistoria de 2019.

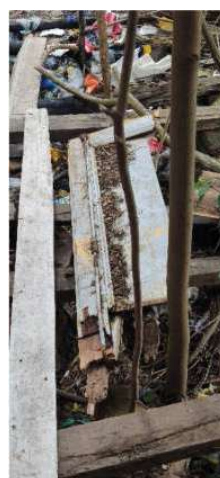
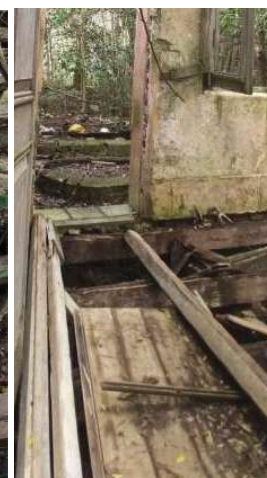
Partes de esquadrias encontradas na edificação:

Quanto a portas e janelas, a última vistoria havia observado alterações pontuais. A situação agora é diferente, as esquadrias sofreram intensa deterioração, seja pela ação humana (através de pichações, algumas foram arrancadas, outras quebradas, algumas em parte ou totalmente queimadas), seja pela ação biológica e das intempéries (presença de insetos xilófagos, apodrecimento da madeira em razão da umidade, desagregação da pintura).

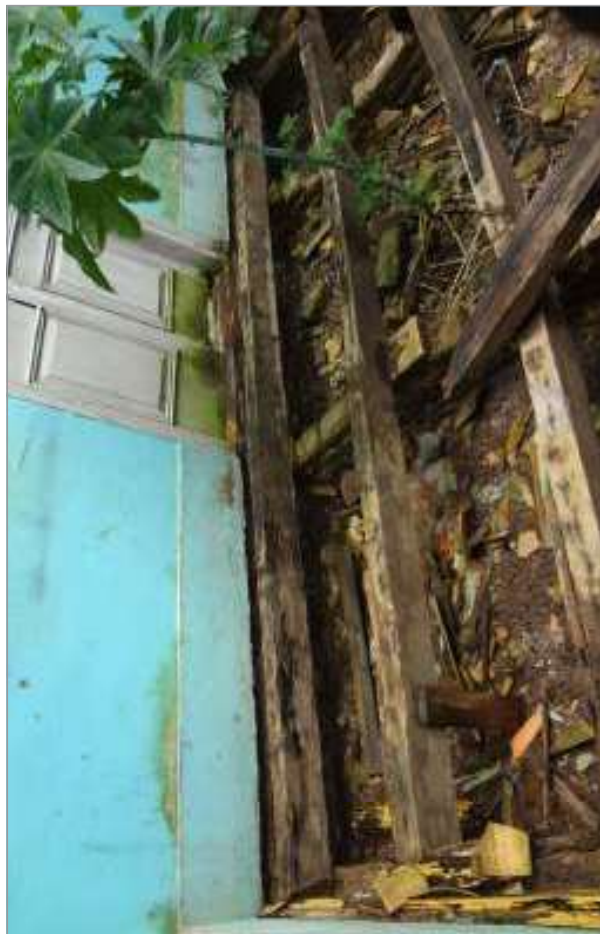
foto 82/168 - Detalhe da estrutura de piso em arruinamento no Ambiente 02.

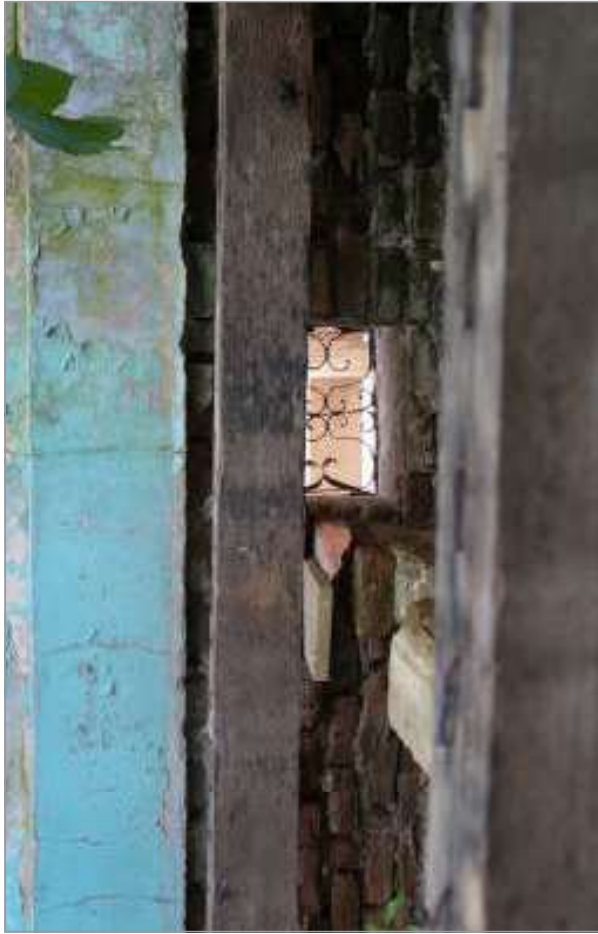
foto 85/168 - Detalhe de estrutura de piso e porão do Ambiente 02, junto à parede da fachada frontal, vendo-se o fundo uma das aberturas com gateira.

foto 85/168 - Detalhe de estrutura de piso e porão do Ambiente 02.

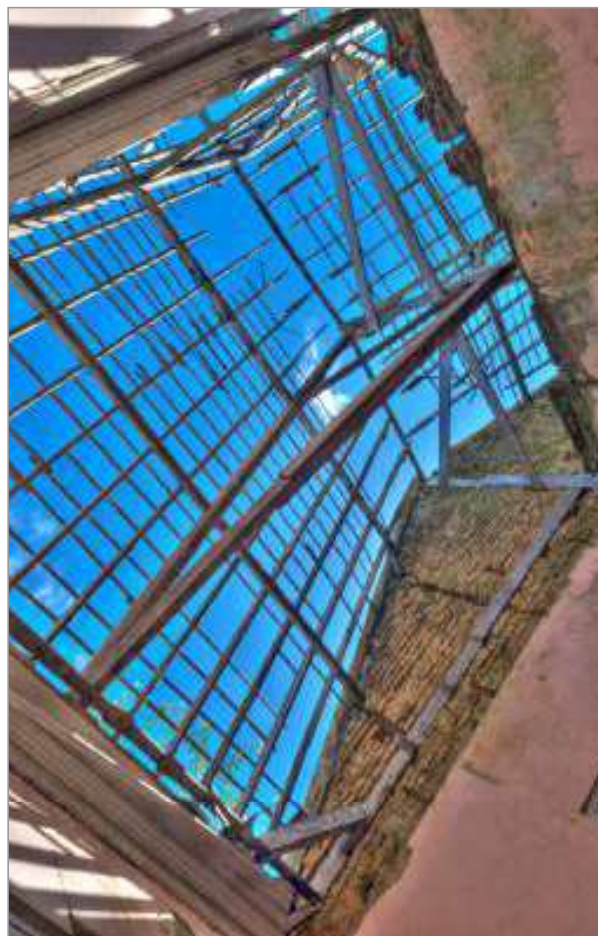
foto 90/168 - Estrutura de telhado em arruinamento sobre o Ambiente 03.

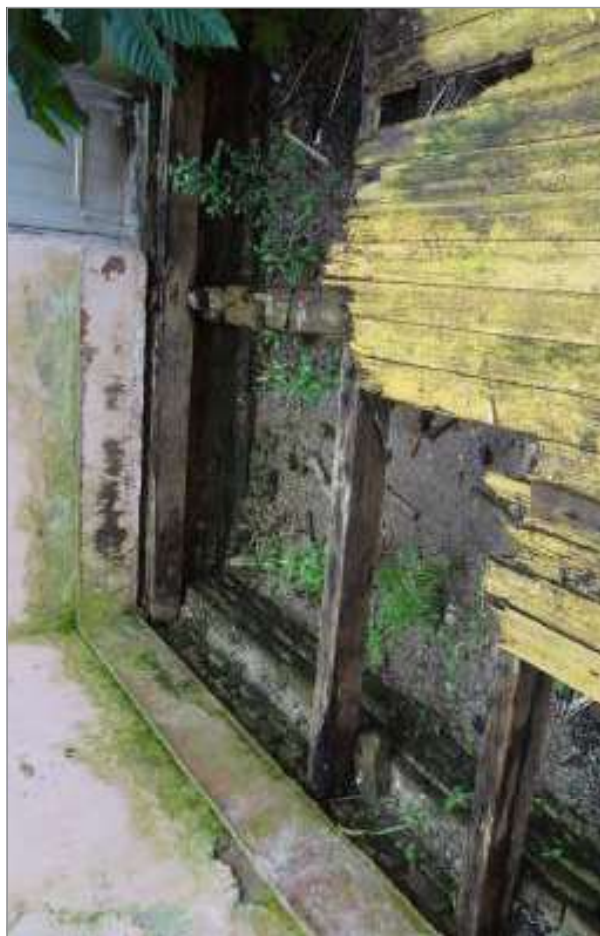
foto 93/168 - Detalhe do arruinamento do piso do Ambiente 03.

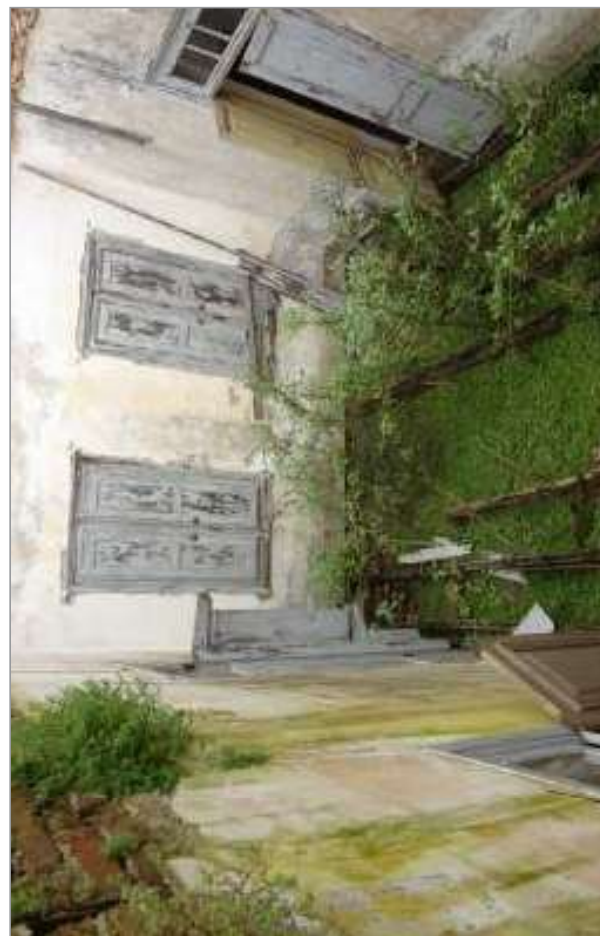
foto 94/168 - Vista geral do Ambiente 04.

foto 94/168 - Vista geral do Ambiente 04 desde o alto da parede de divisa com o Ambiente 03. Vê-se o alto grau de deterioração, com a proliferação de vegetação no piso completamente em ruínas. Em primeiro plano a vegetação que cresce junto as alvenarias internas.

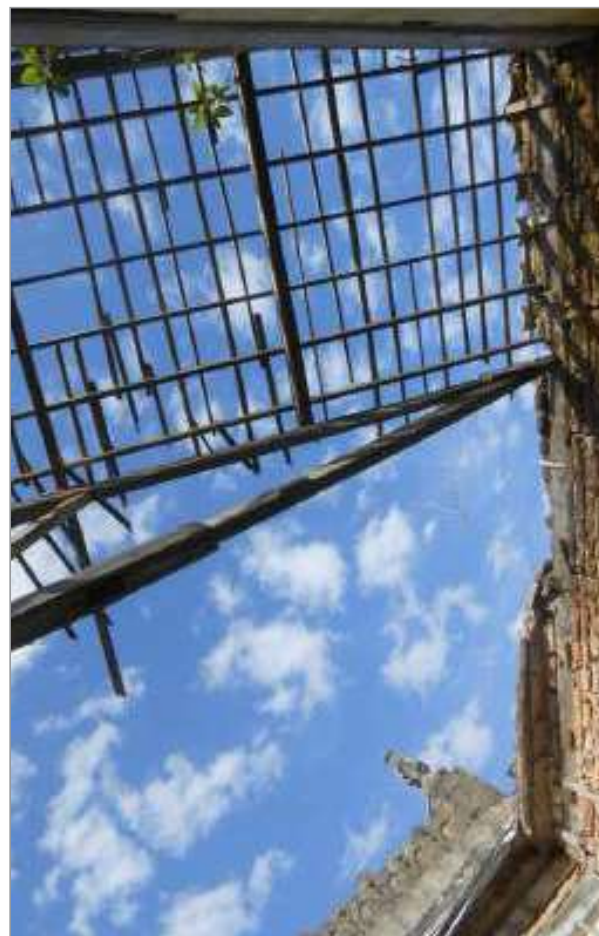
foto 96/168 - Vista da estrutura de telhado em arruinamento sobre o Ambiente 04.

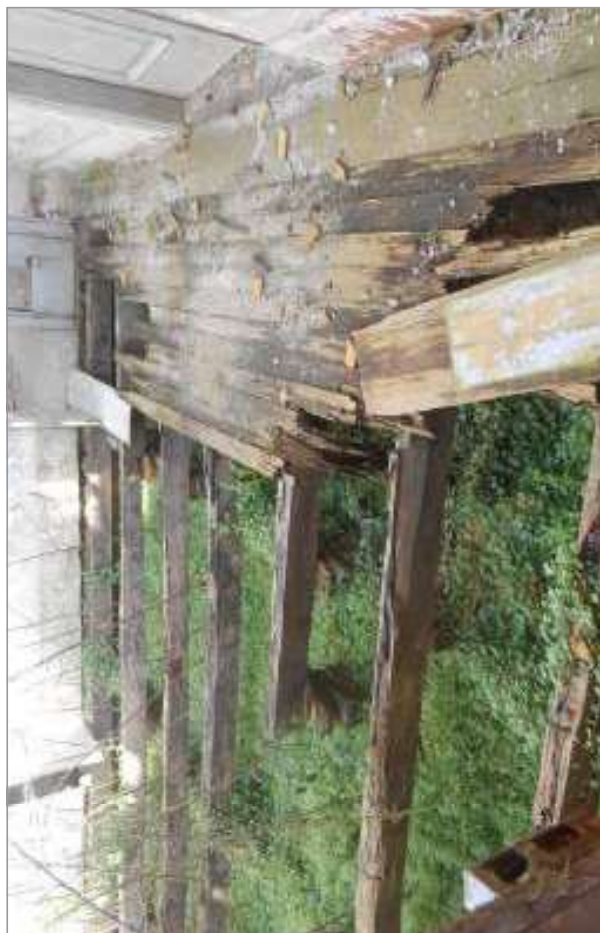
foto 101/168 - Arruinamento do piso do Ambiente 04.

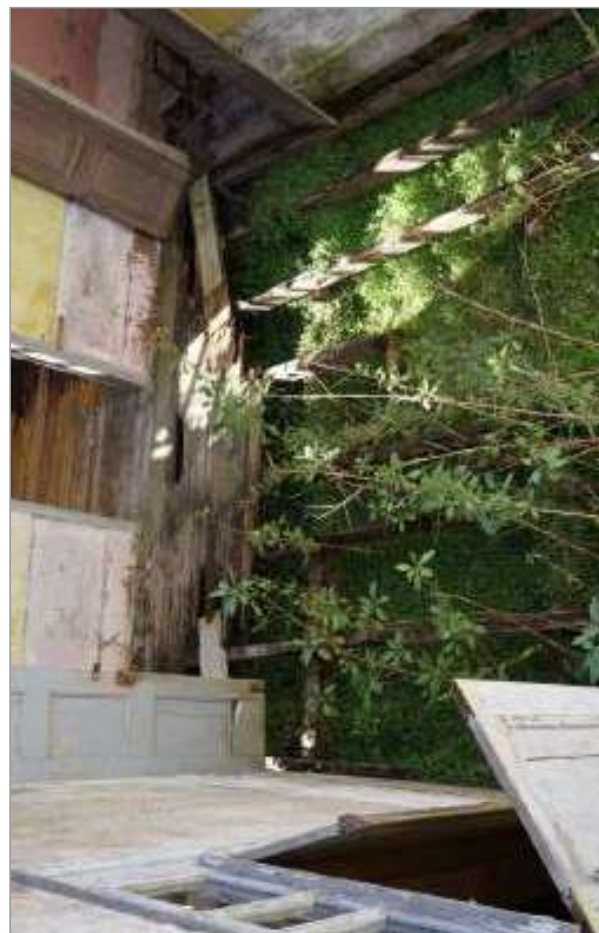
foto 102/168 - Vista superior do arruinamento do piso no Ambiente 04.

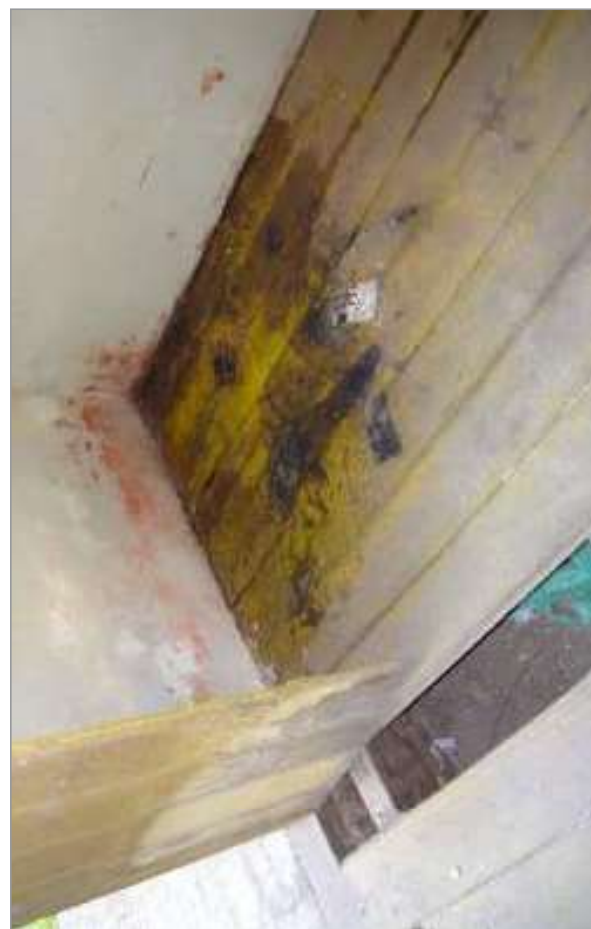
foto 120/168 - Trecho mais fortemente degradado do piso do Ambiente 06.

foto 120/168 - Piso do Ambiente 06: trecho em deterioração avançada, junto à entrada.

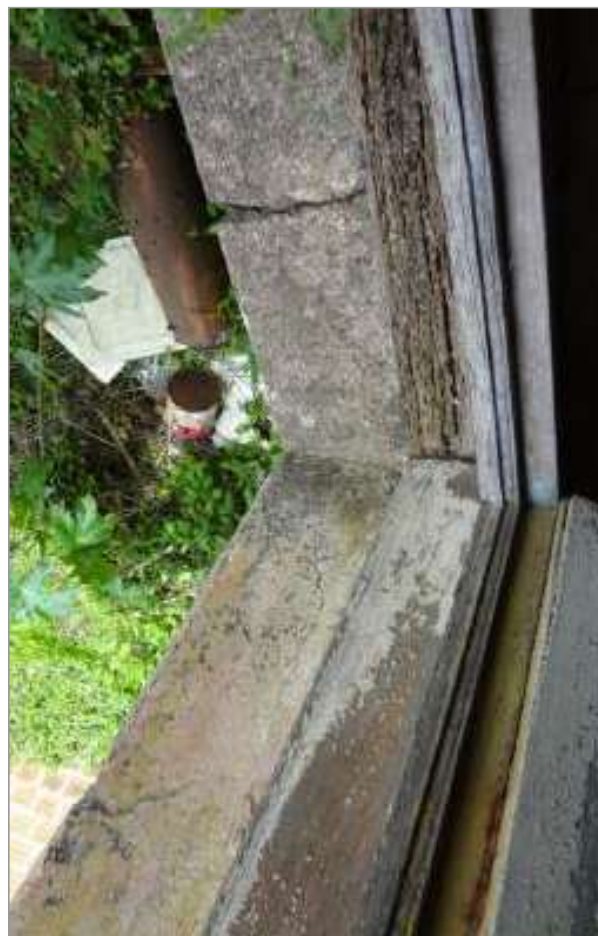
foto 143/168 - Parapeito da janela da cozinha.

foto 143/168 - Vista do peitoril da janela da cozinha que é paralela à janela do banheiro, e voltada para os fundos do terreno. Em primeiro plano a parede inferior da esquadria bastante deteriorada e a pingadeira em massa com rachaduras.
