CAT – Contrato de Apoio Técnico
CONSERVA NÃO-PAVIMENTADA
RELATÓRIO FOTOGRÁFICO
ERS-428

| Trecho: 428ERS0010/428ERS0020 | Subtrecho: ENTR. ERS-463 (TAPEJARA) / ÁGUA SANTA (INÍCIO TRV-MUN) | Data: 26/03/2026 |

A equipe do CAT realizou inspeção de campo no dia 26 de março de 2026, na rodovia ERS-428 código 0010 e código 0020, a fim de verificar as atuais condições da rodovia não pavimentada, em atendimento a solicitação 6ªSR.

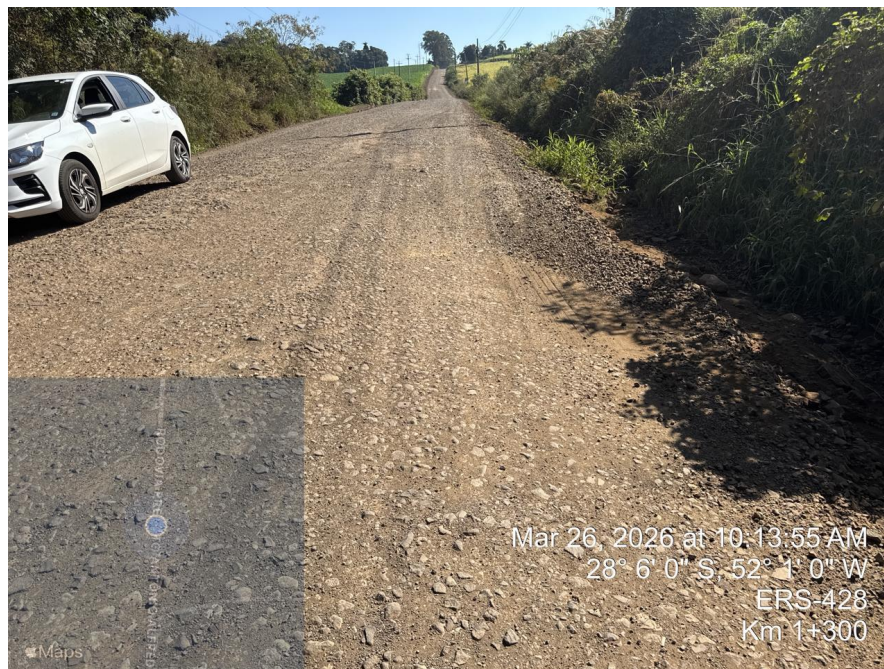
Foto 3: Situação do pavimento.

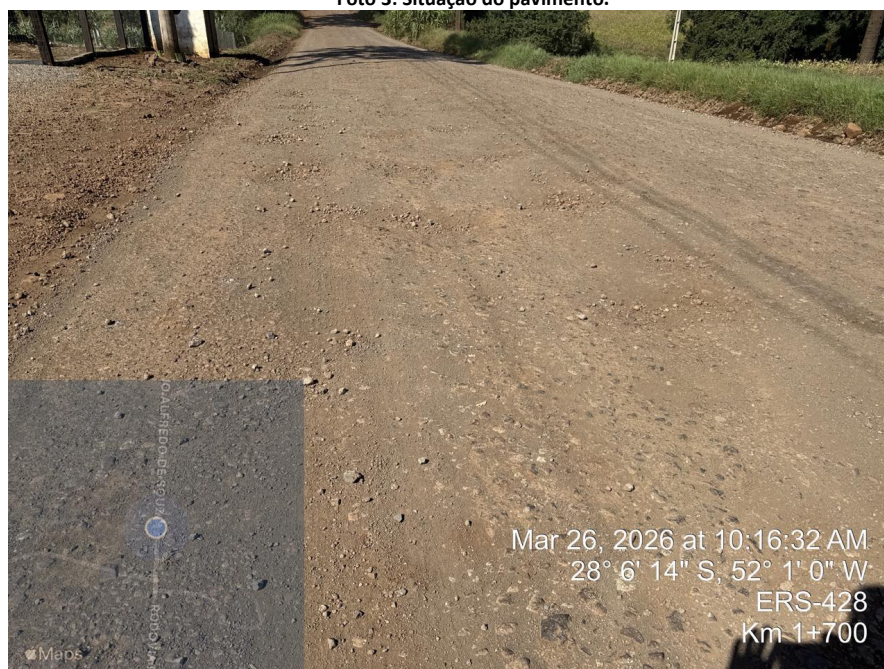
Foto 4: Situação do pavimento.

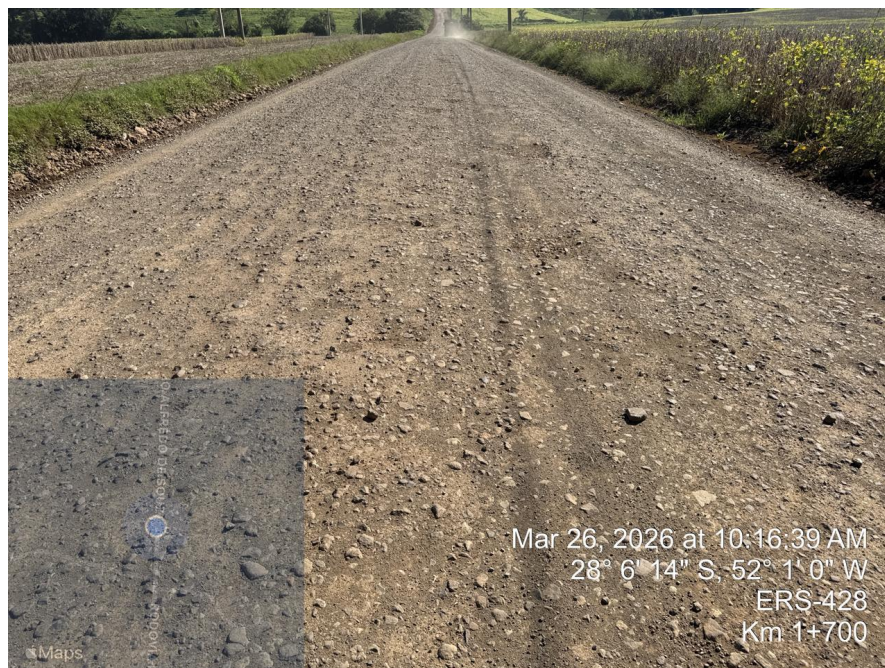
Foto 5: Situação do pavimento.

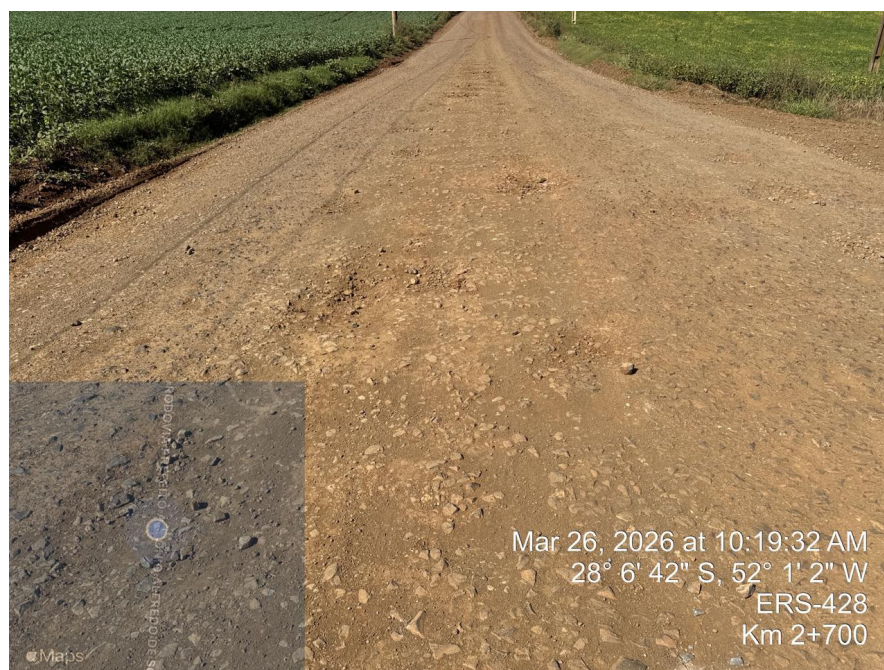
Foto 6: Situação do pavimento.

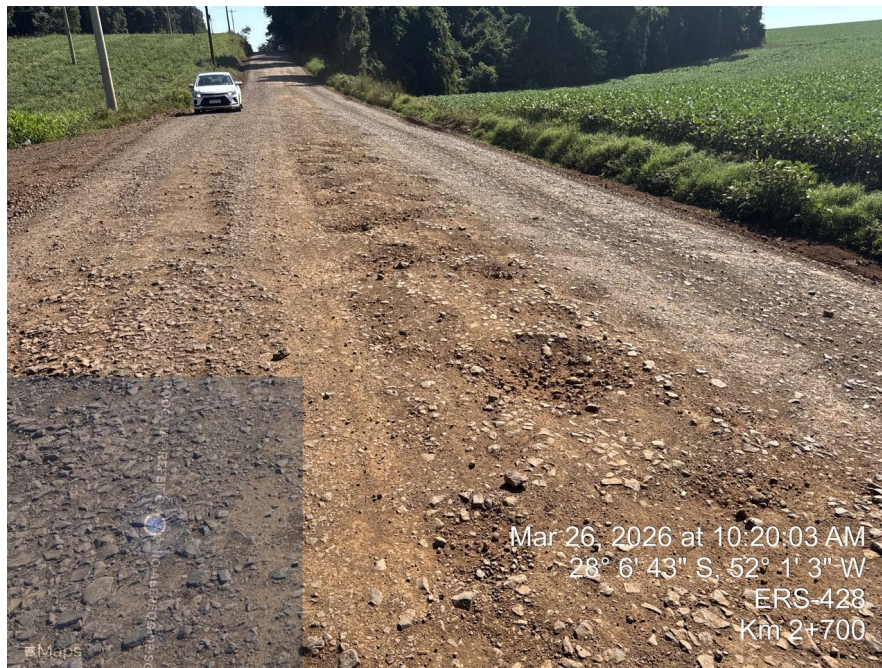
Foto 7: Situação do pavimento.

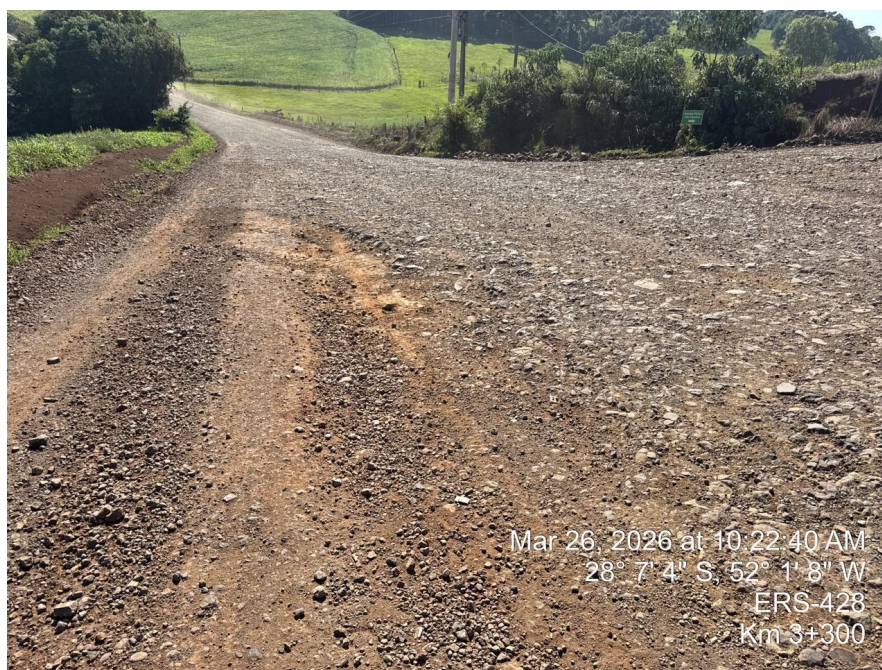
Foto 8: Situação do pavimento.

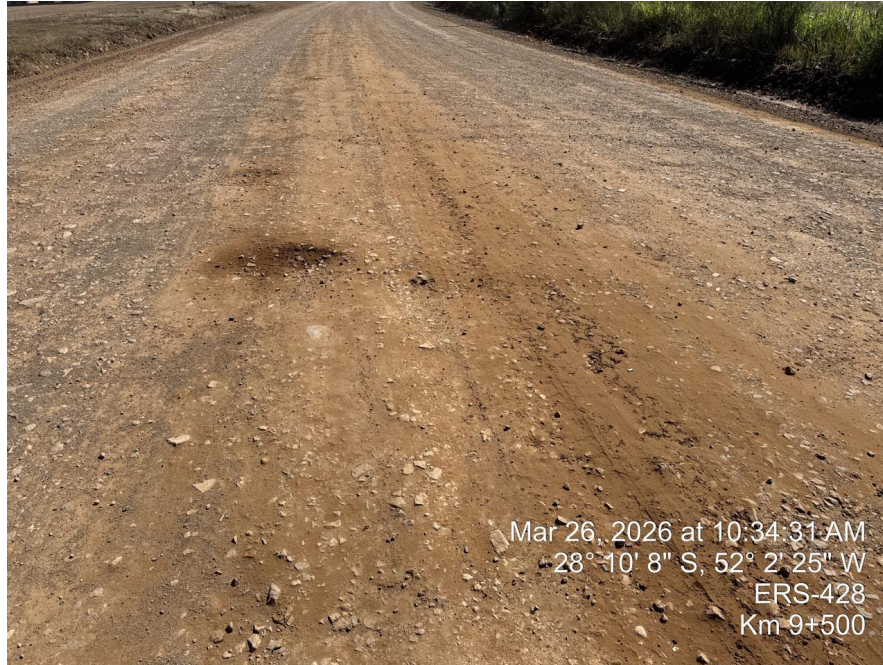
Foto 9: Situação do pavimento.

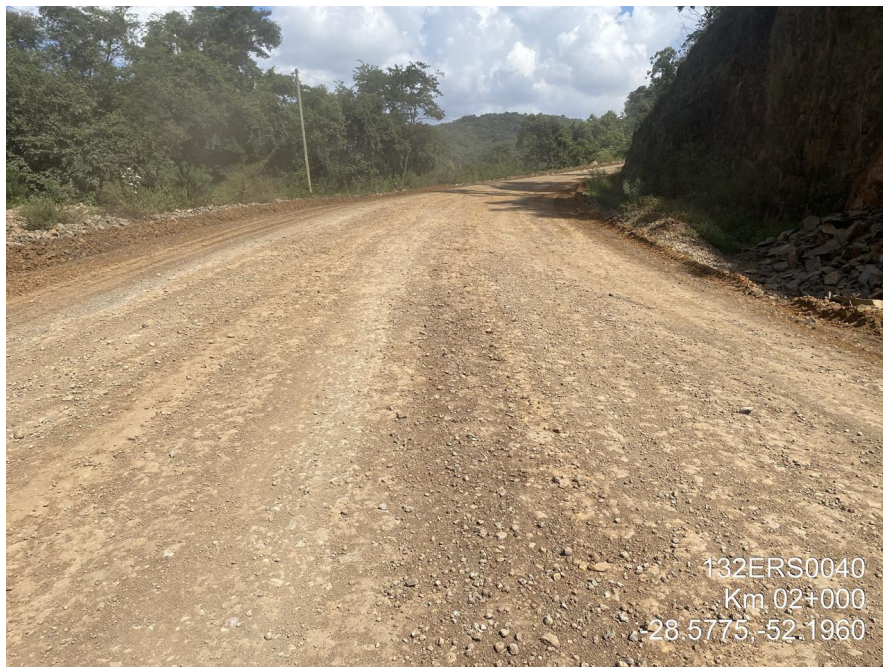
Foto 2: Situação do pavimento.

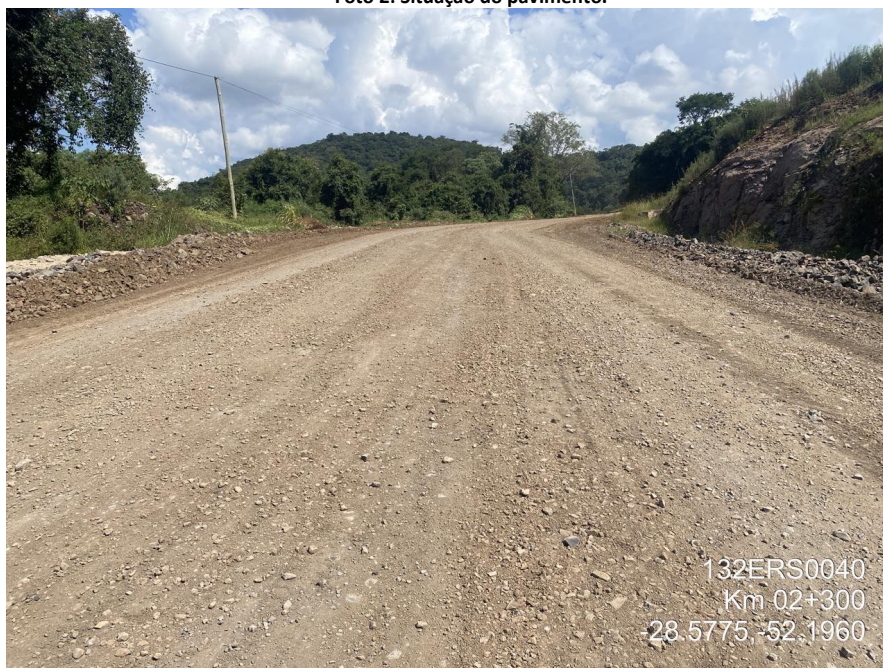
Foto 3: Situação do pavimento.

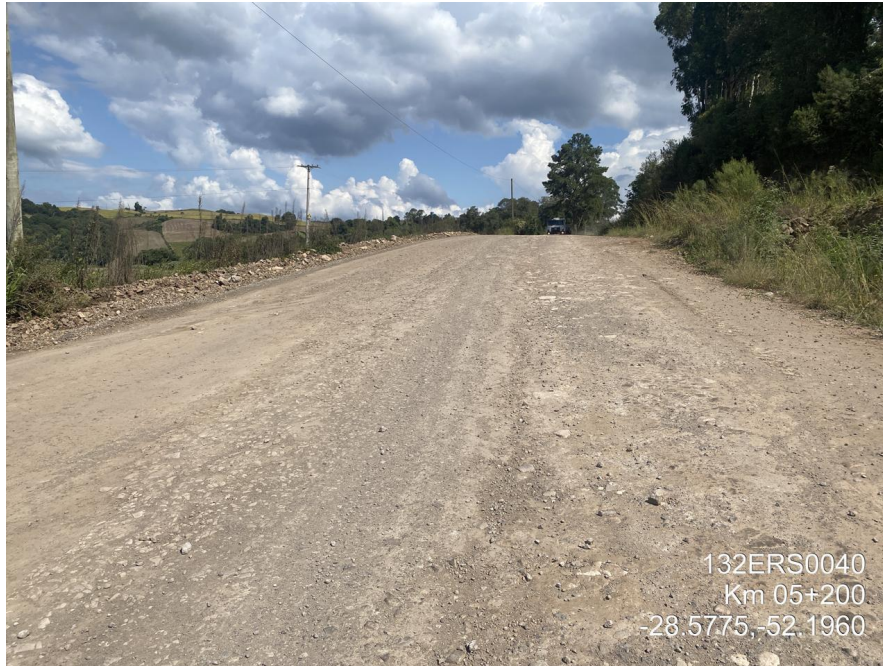
Foto 4: Situação do pavimento.

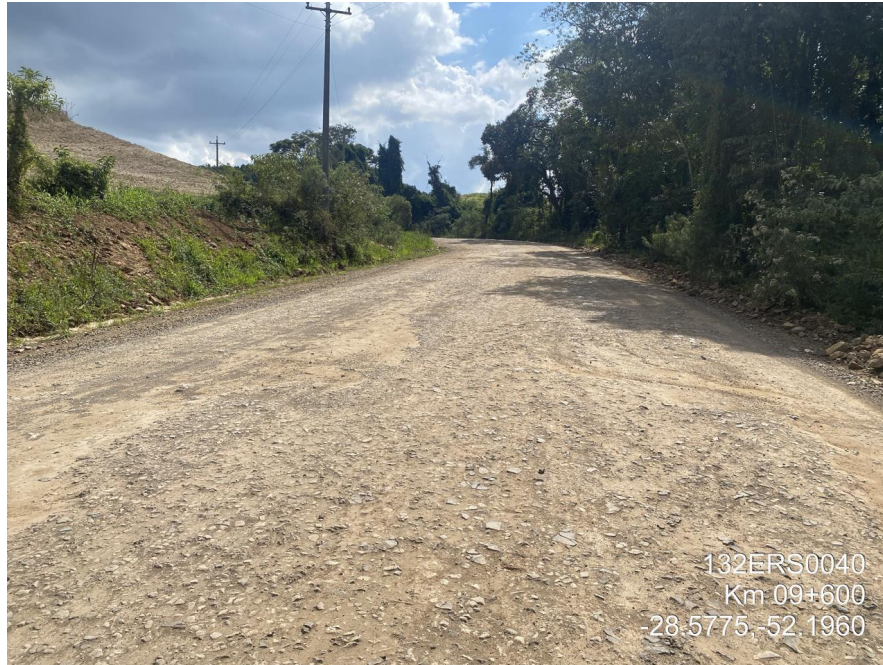
Foto 5: Situação do pavimento.

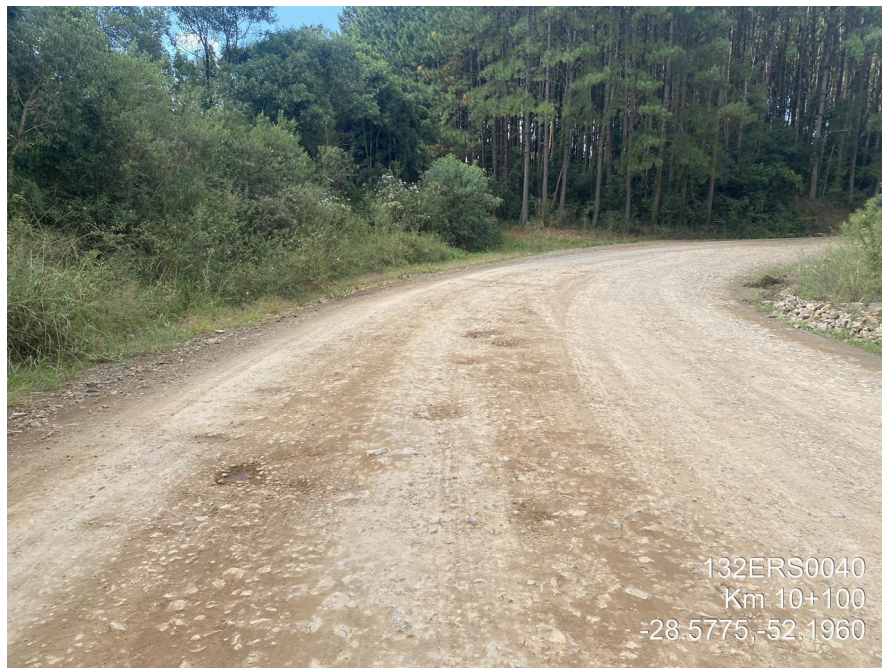
Foto 6: Situação do pavimento.

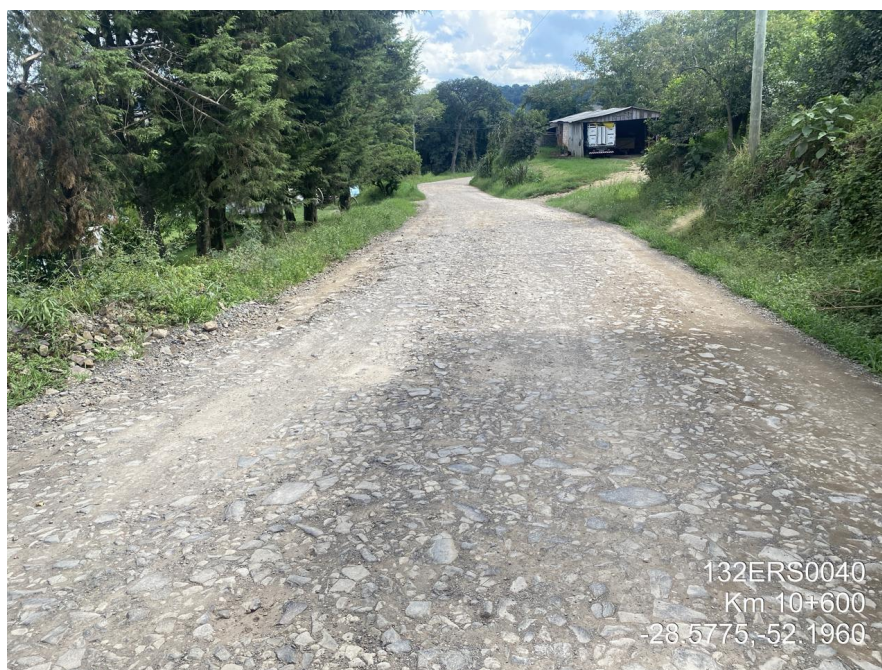
Foto 7: Situação do pavimento.

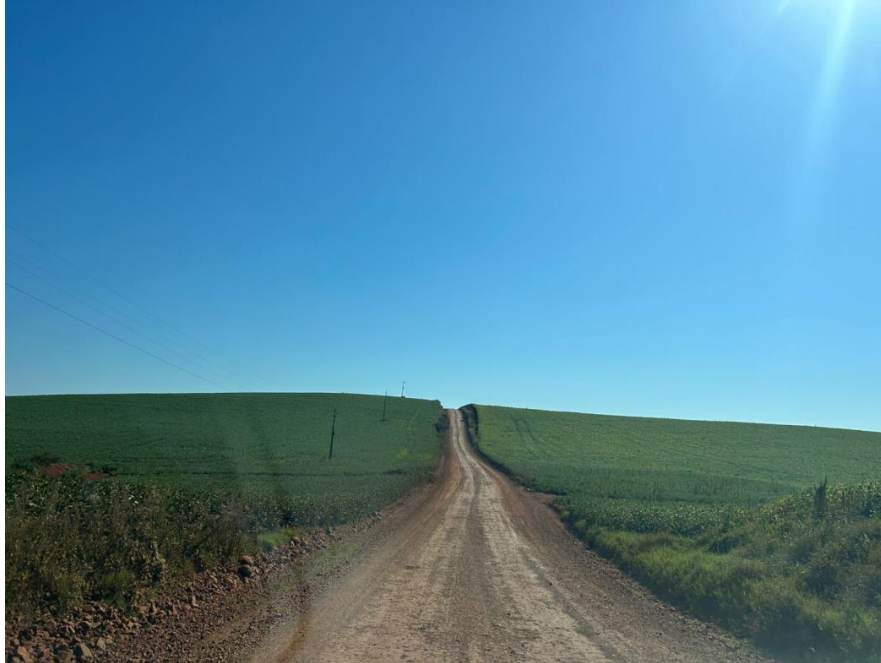
Foto 2: Situação do pavimento.

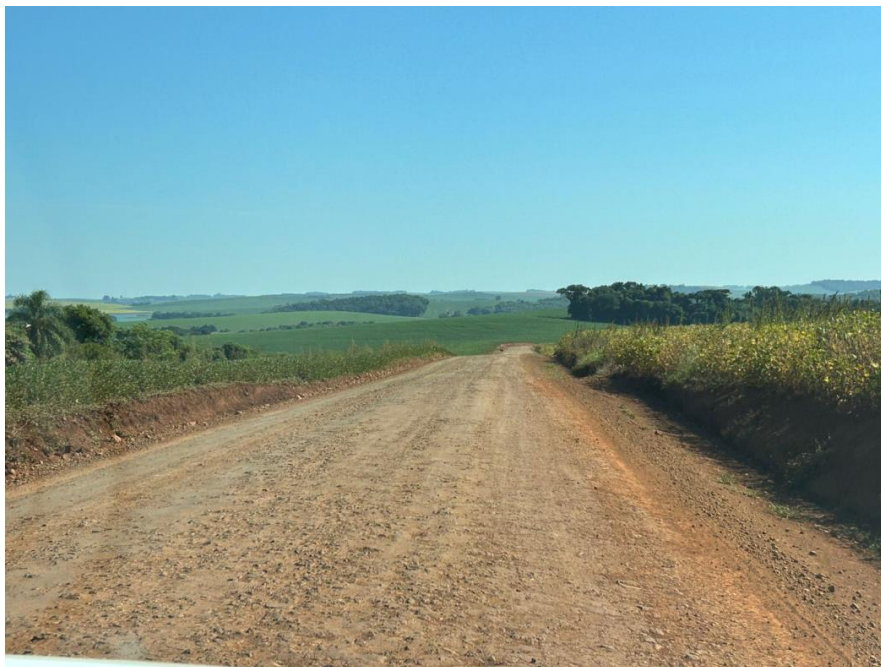
Foto 3: Situação do pavimento.

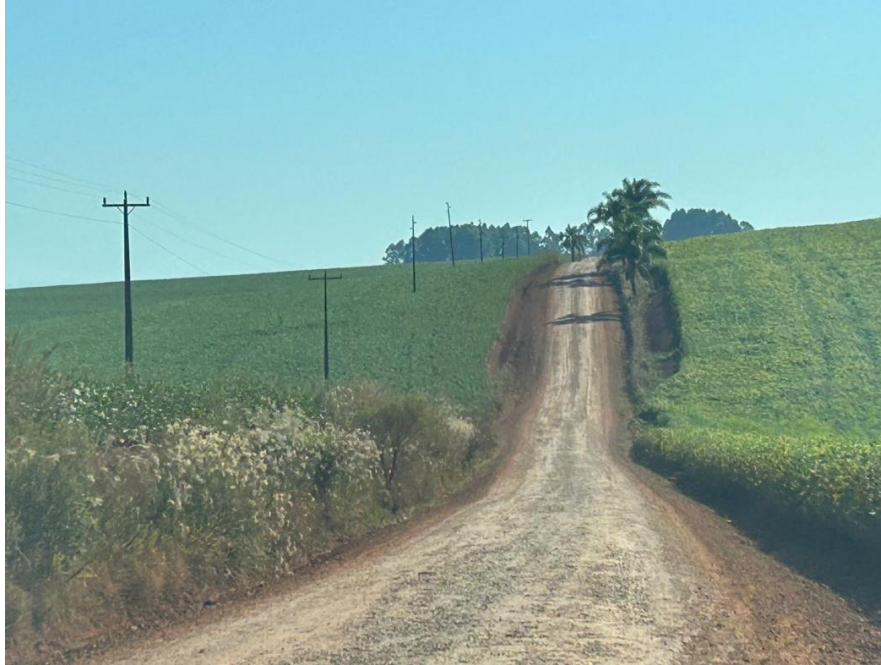
Foto 4: Situação do pavimento.

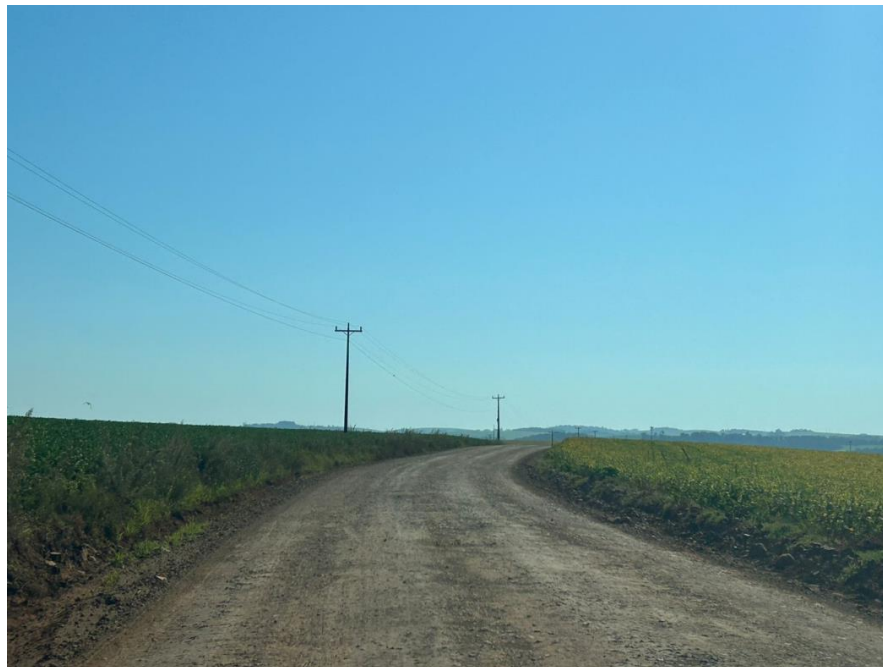
Foto 5: Situação do pavimento.

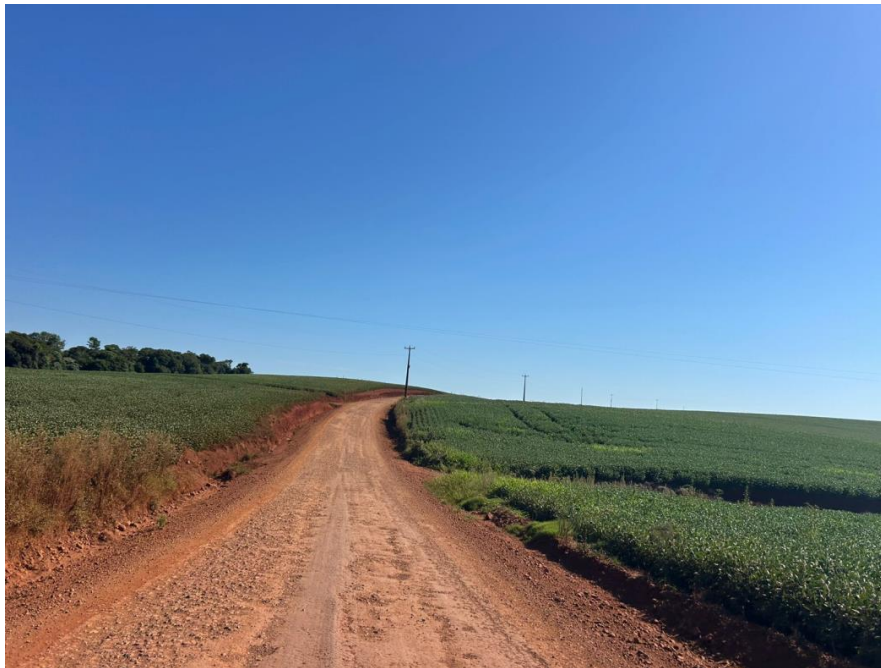
Foto 6: Situação do pavimento.

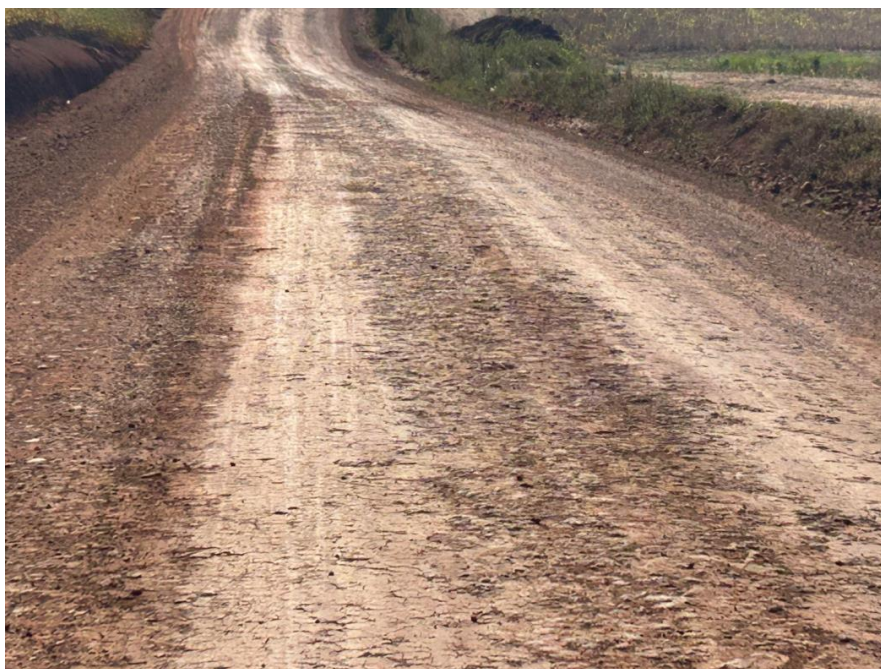
Foto 7: Situação do pavimento.

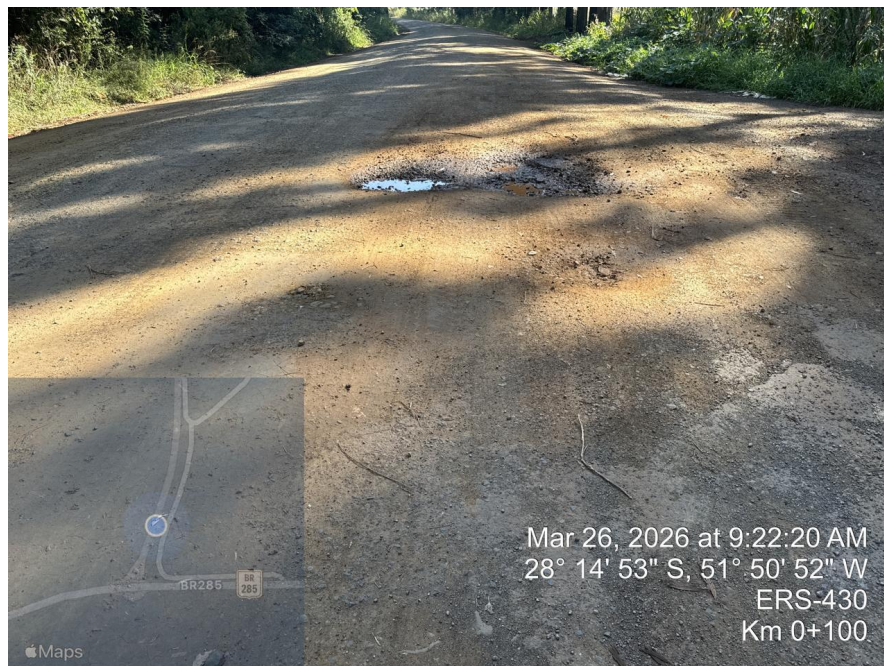
Foto 2: Situação do pavimento.

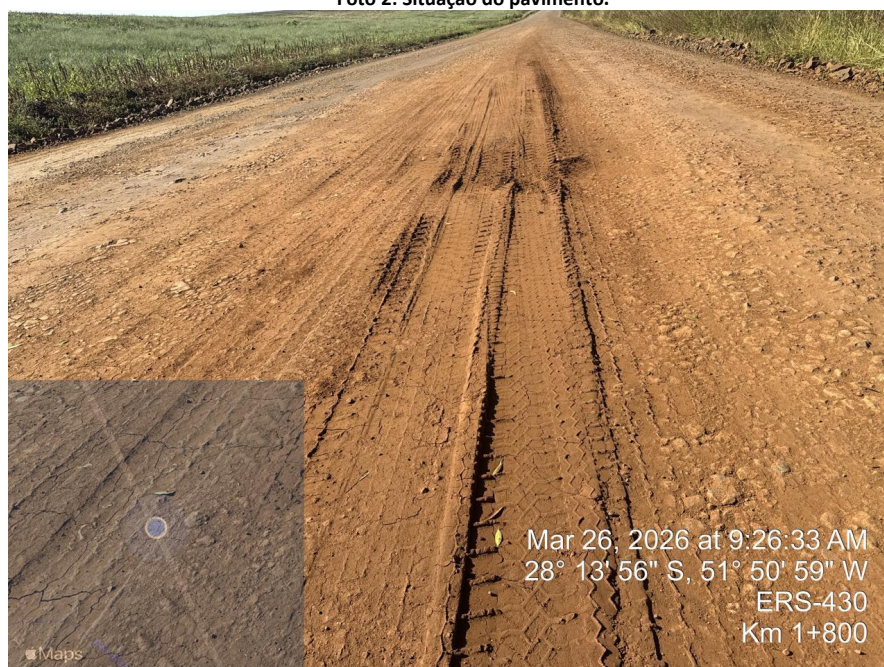
Foto 3: Situação do pavimento.

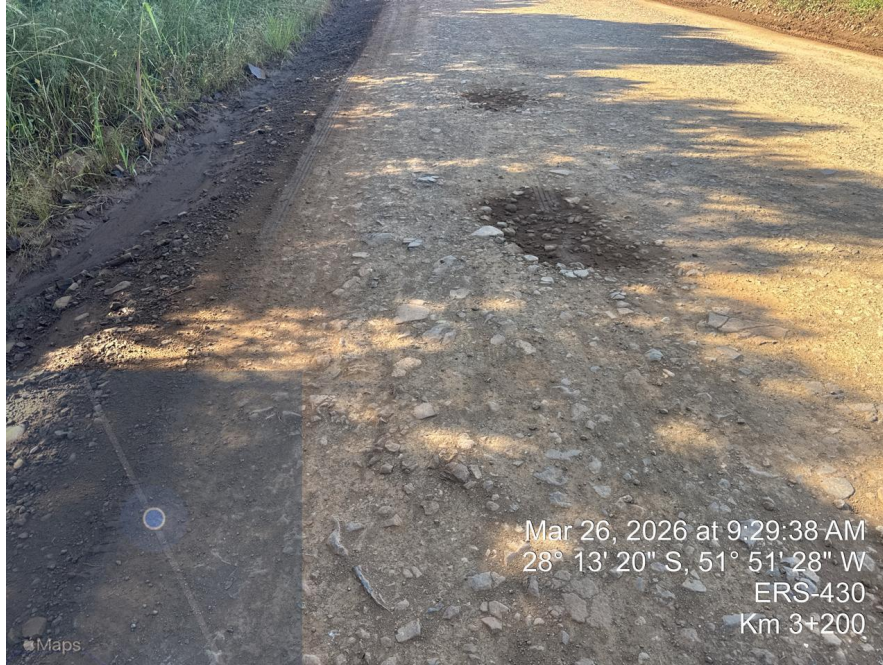
Foto 4: Situação do pavimento.

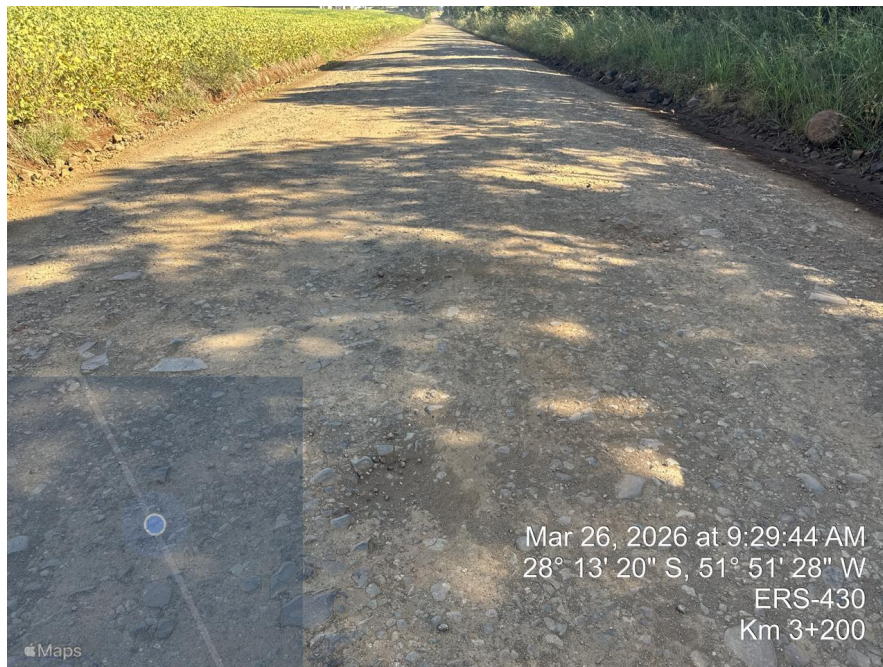
Foto 5: Situação do pavimento.

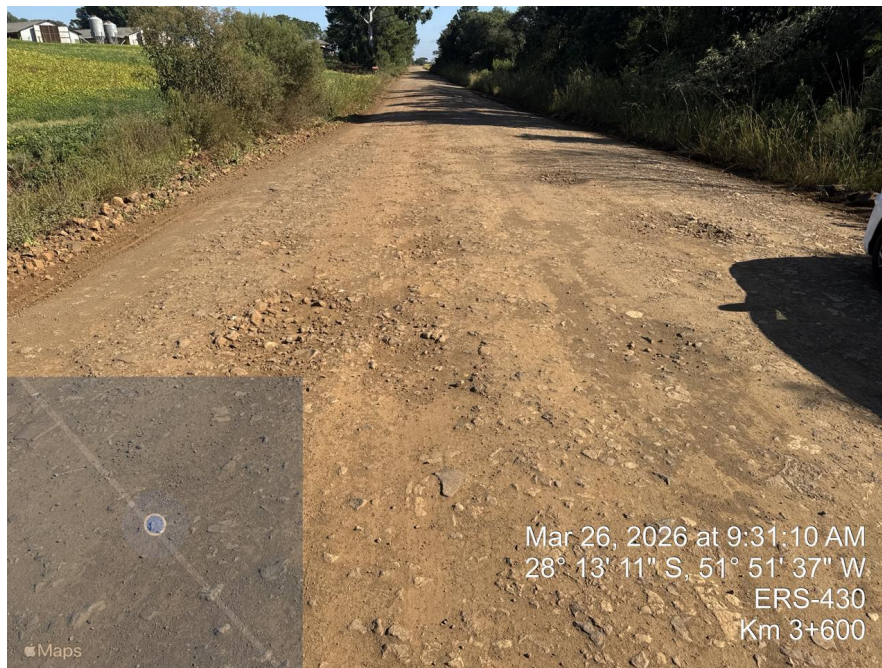
Foto 6: Situação do pavimento.

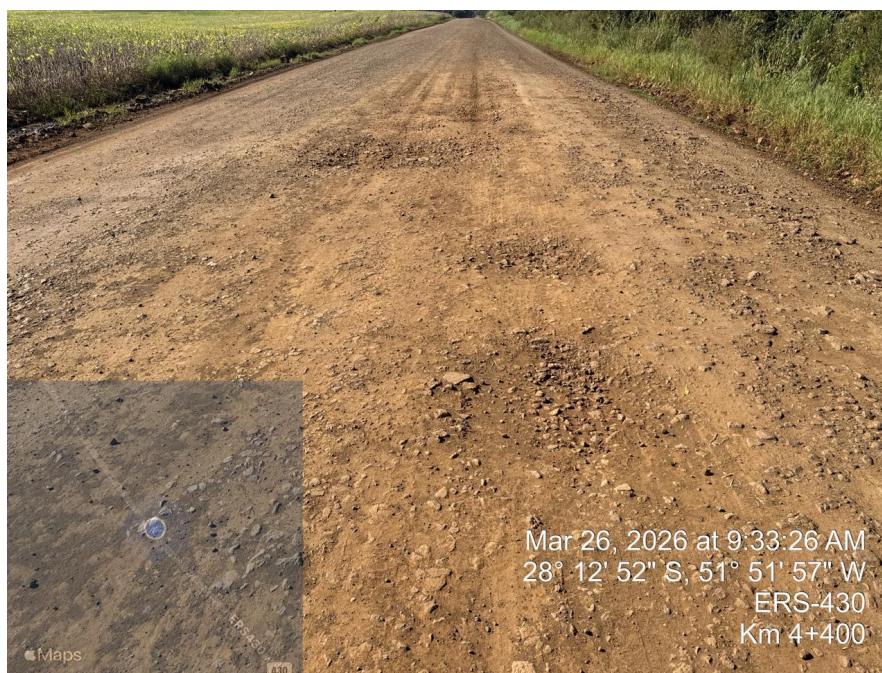
Foto 7: Situação do pavimento.

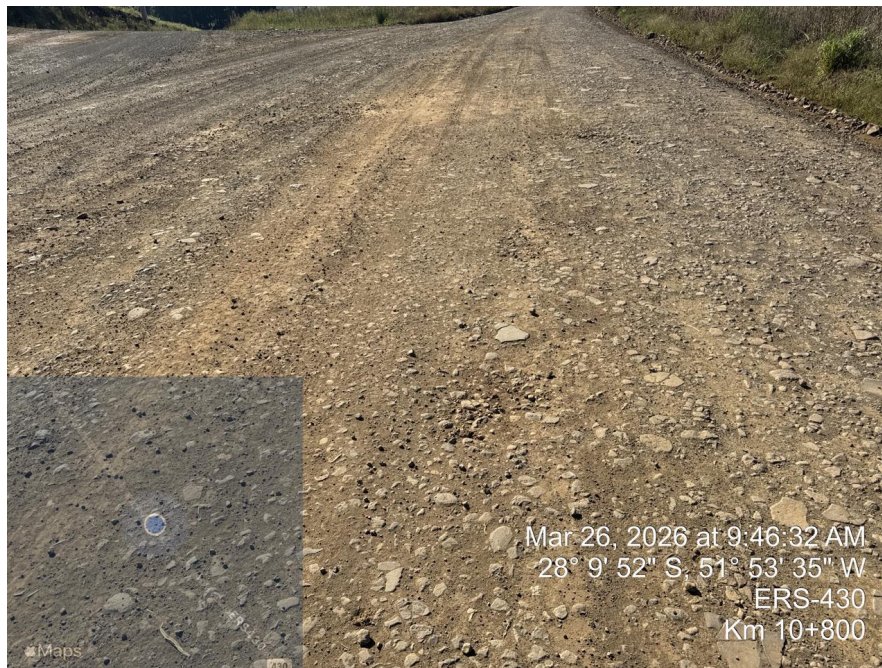
Foto 8: Situação do pavimento.

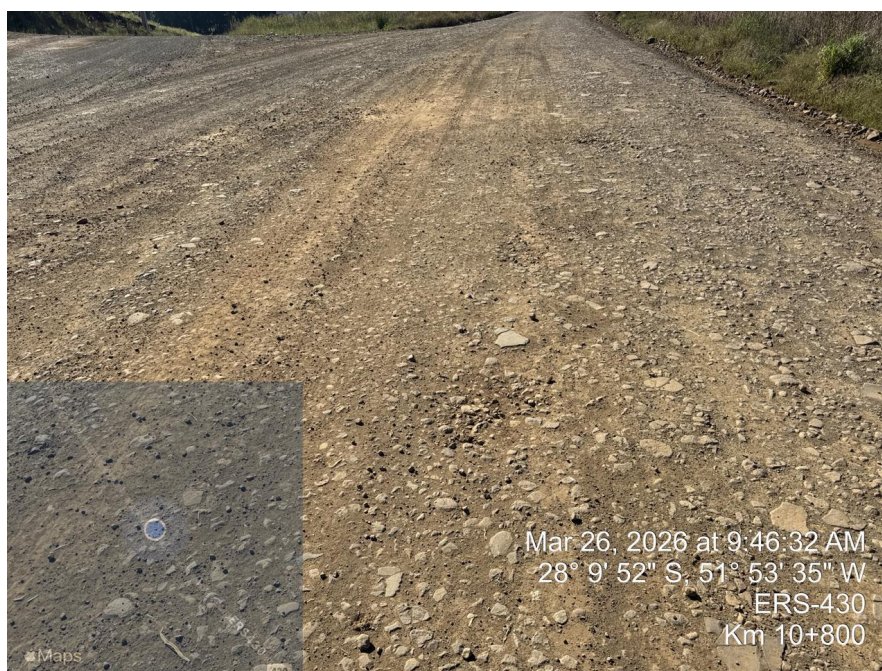
Foto 9: Situação do pavimento.

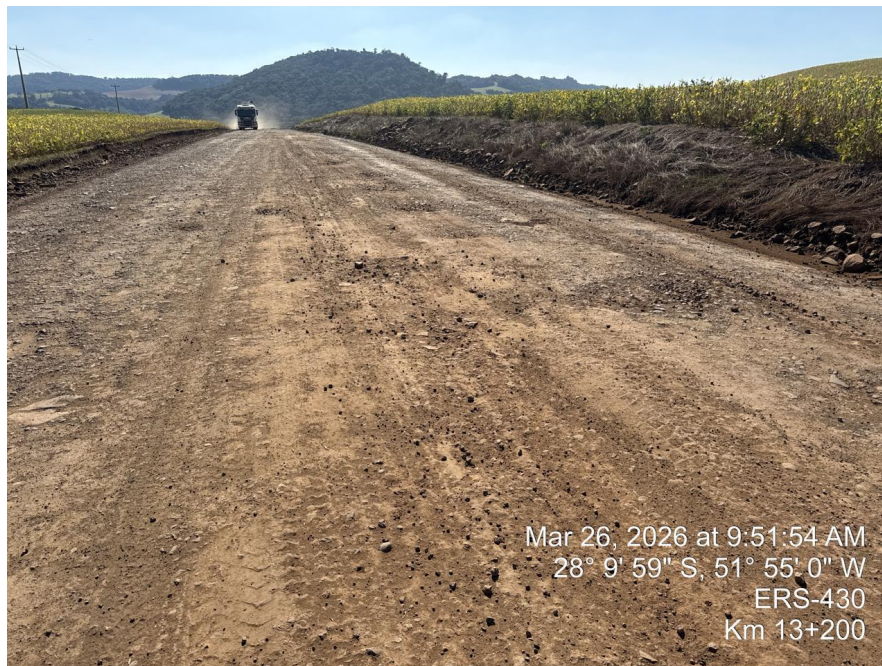
Foto 10: Situação do pavimento.

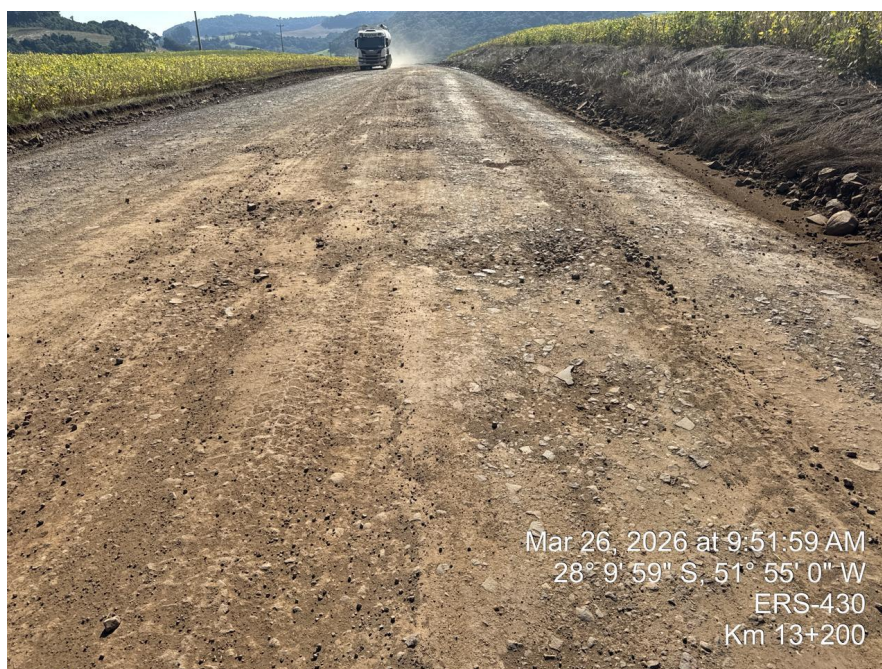
Foto 11: Situação do pavimento.

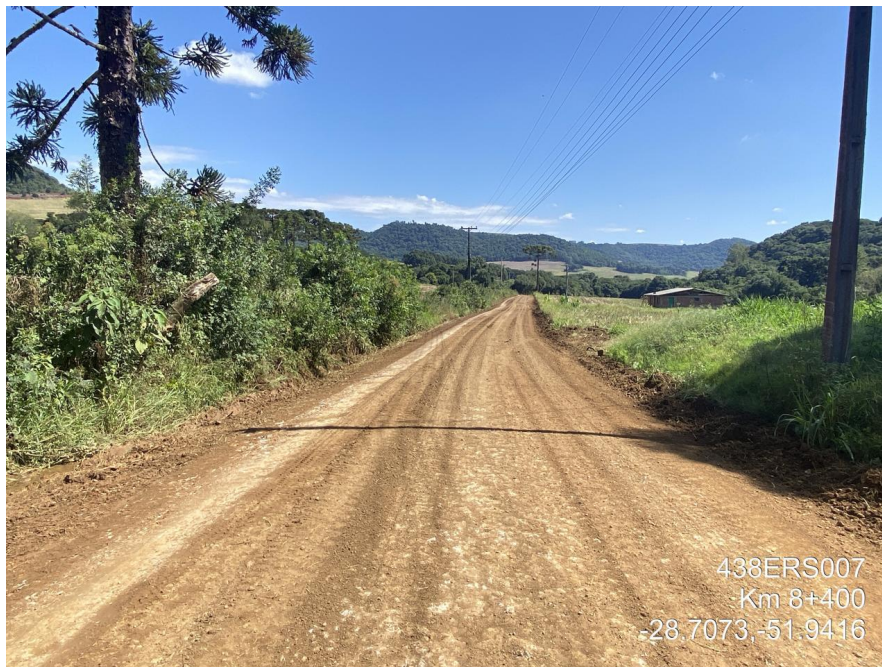
Foto 2: Situação do pavimento.

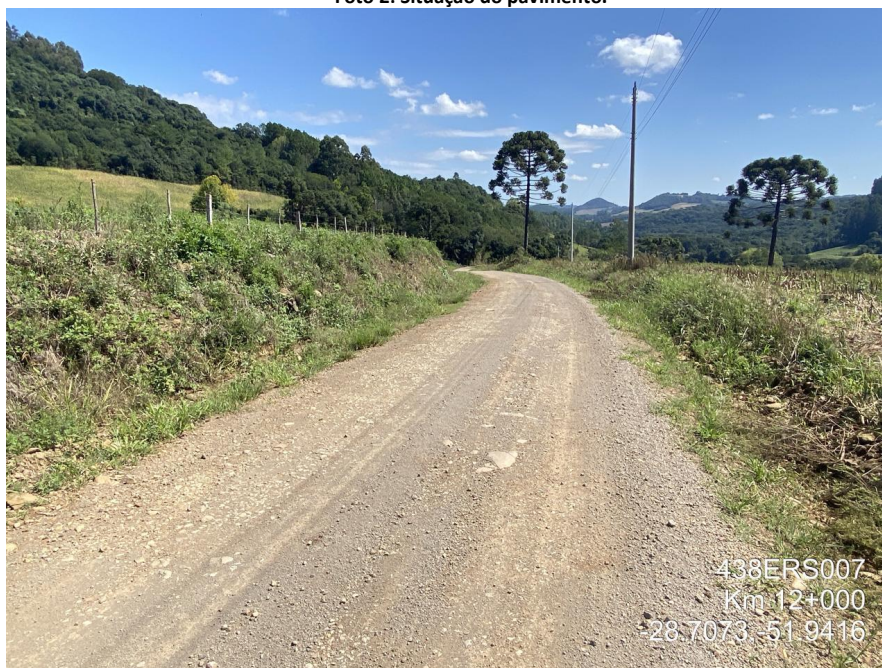
Foto 3: Situação do pavimento.

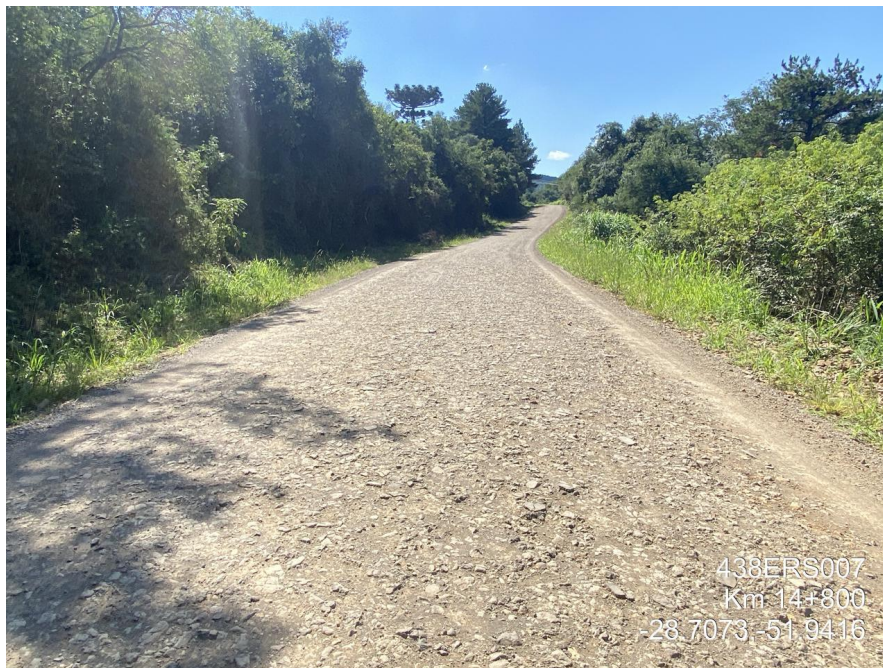
Foto 4: Situação do pavimento.

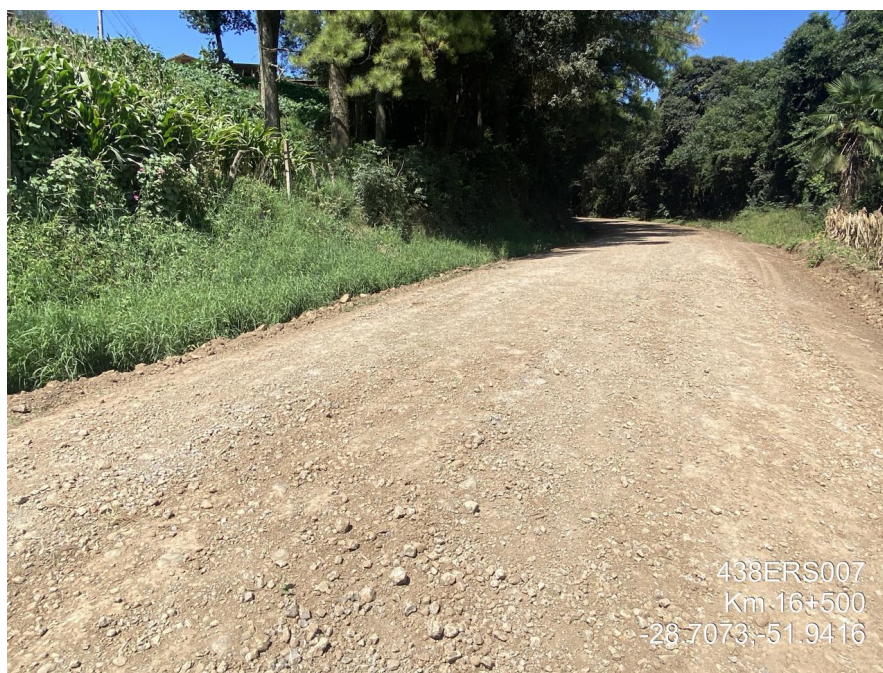
Foto 5: Situação do pavimento.

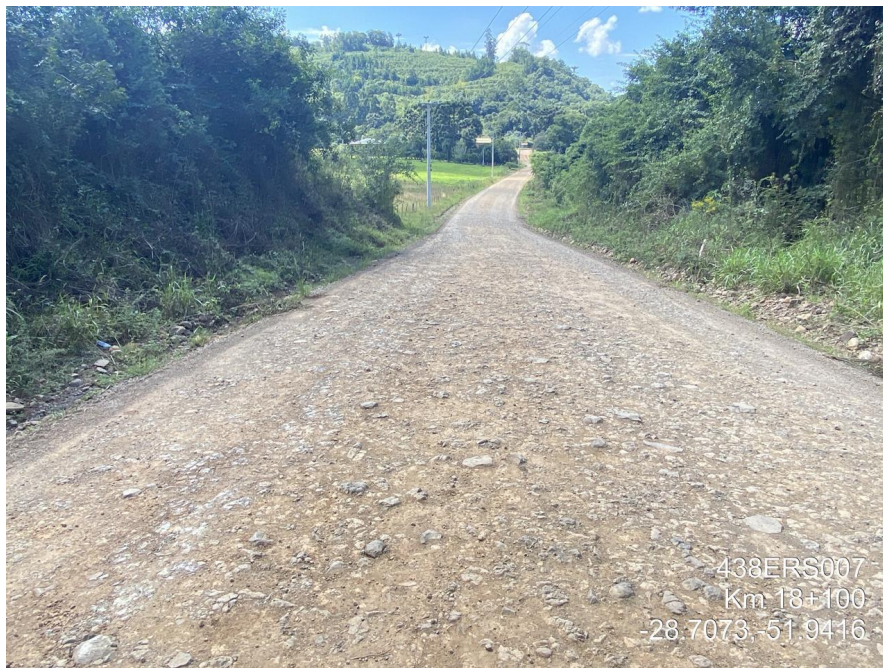
Foto 6: Situação do pavimento.

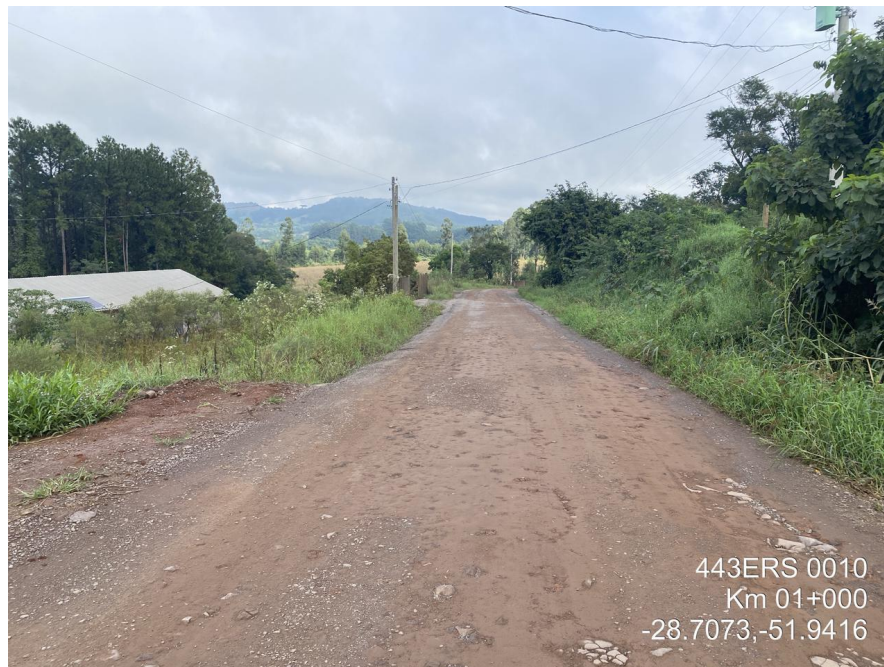
443ERS 0010
Km 01+000
-28.7073,-51.9416

Foto 4: Situação do pavimento.

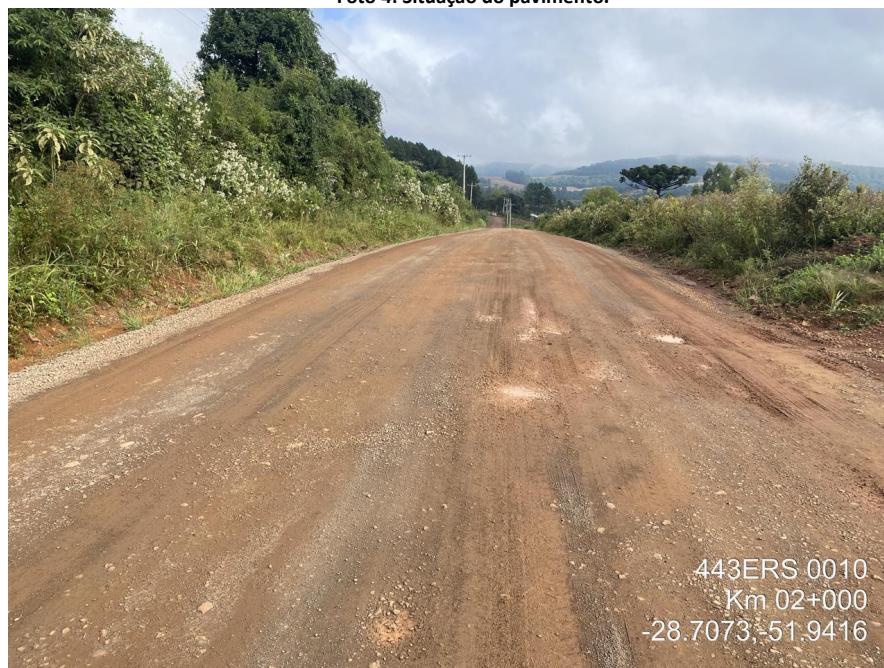
443ERS 0010
Km 02+000
-28.7073,-51.9416

Foto 5: Situação do pavimento.

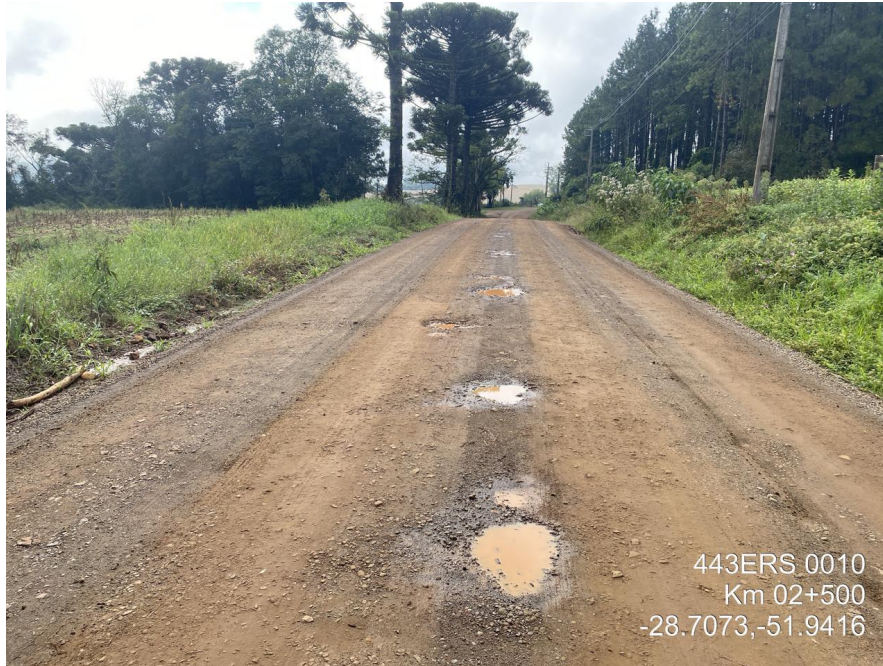
Foto 6: Situação do pavimento.

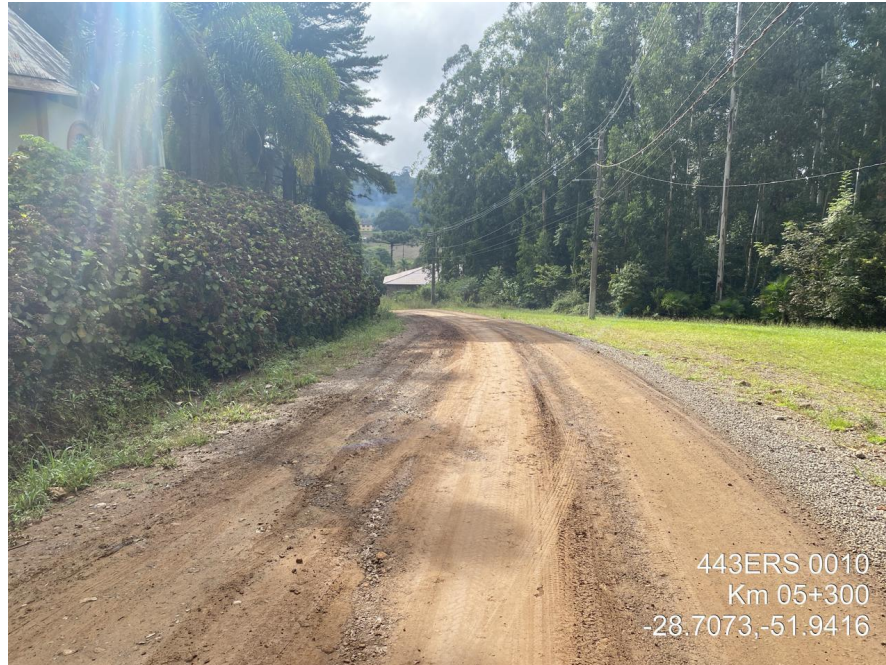
Foto 7: Situação do pavimento.
