CAT – Contrato de Apoio Técnico
CONSERVA NÃO-PAVIMENTADA
RELATÓRIO FOTOGRÁFICO
ERS-428

| Trecho: 428ERS0010/428ERS0020 | Subtrecho: ENTR. ERS-463 (TAPEJARA) / ÁGUA SANTA (INÍCIO TRV-MUN) | Data: 26/03/2026 |

A equipe do CAT realizou inspeção de campo no dia 26 de março de 2026, na rodovia ERS-428 código 0010 e código 0020, a fim de verificar as atuais condições da rodovia não pavimentada, em atendimento a solicitação 6ªSR.

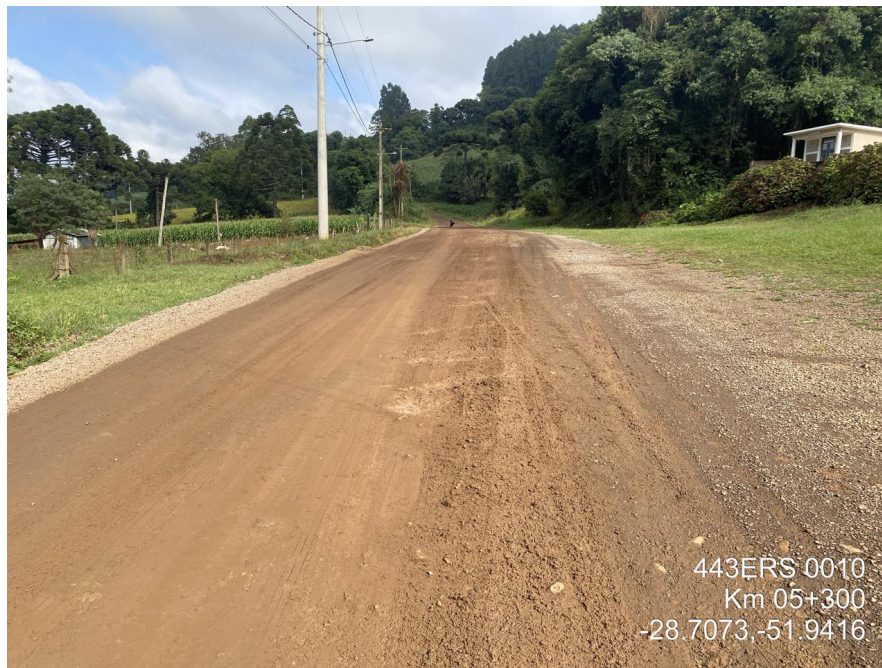
Foto 8: Situação do pavimento.

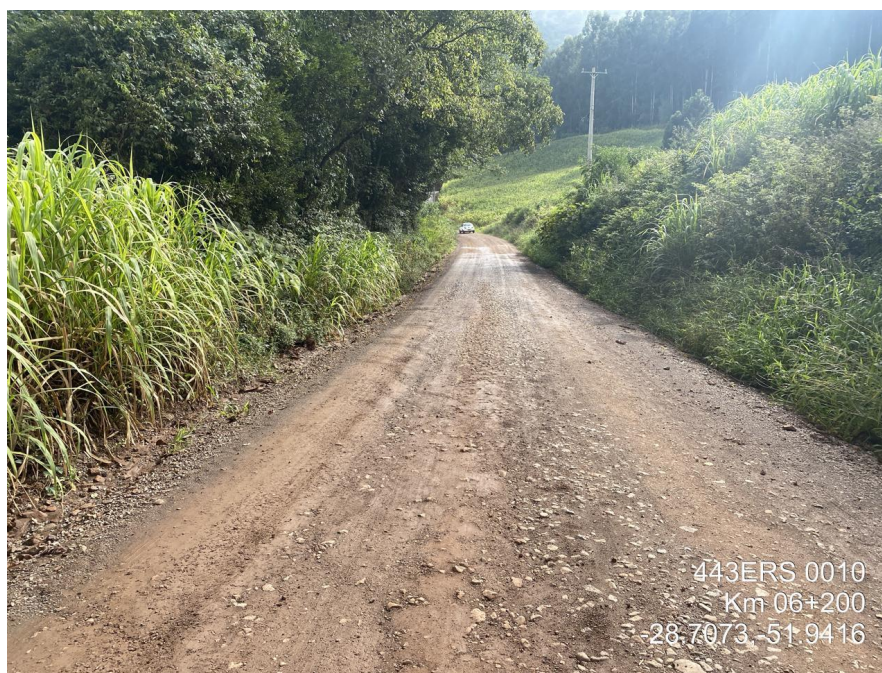
Foto 9: Situação do pavimento.

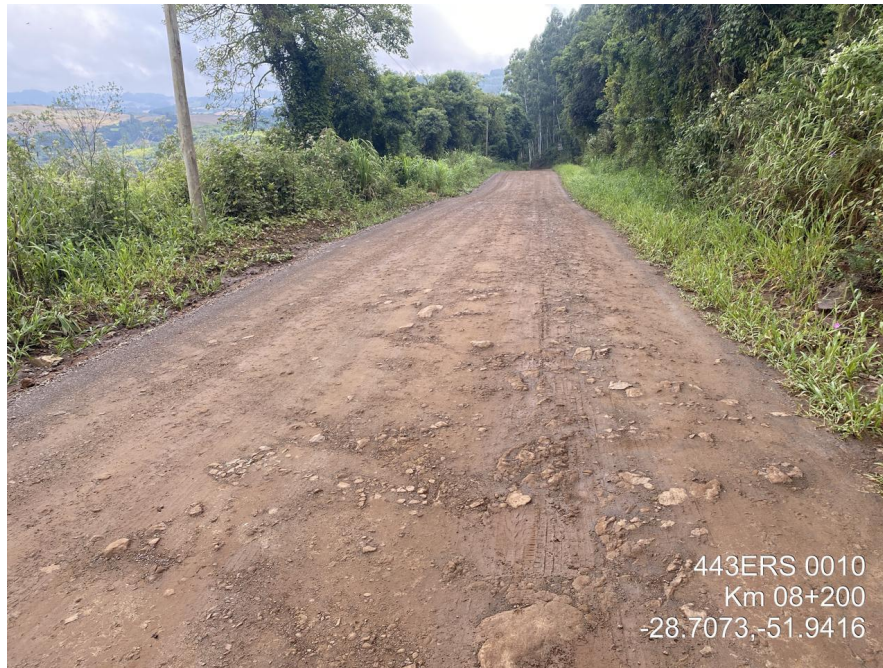
Foto 10: Situação do pavimento.

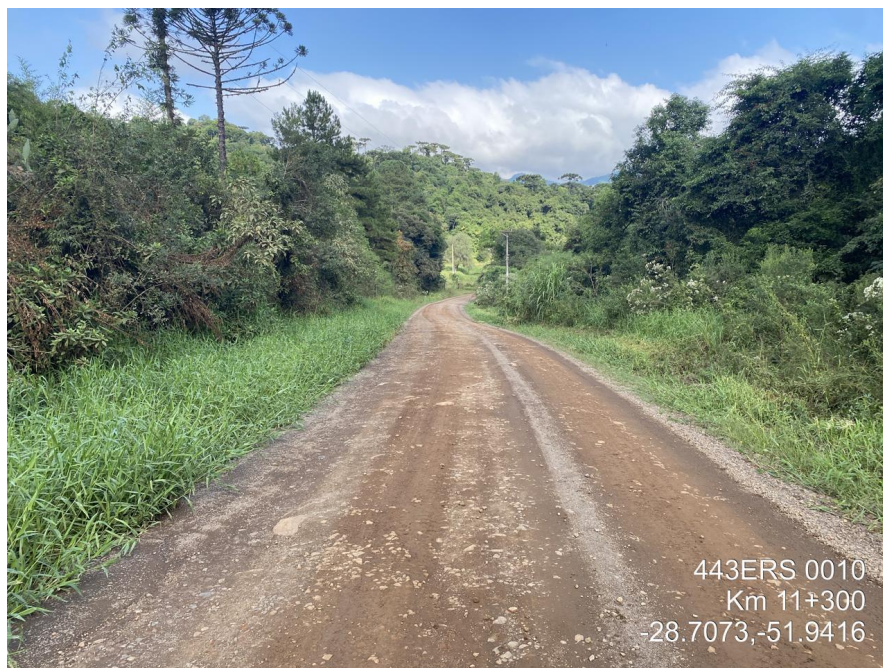
Foto 11: Situação do pavimento.

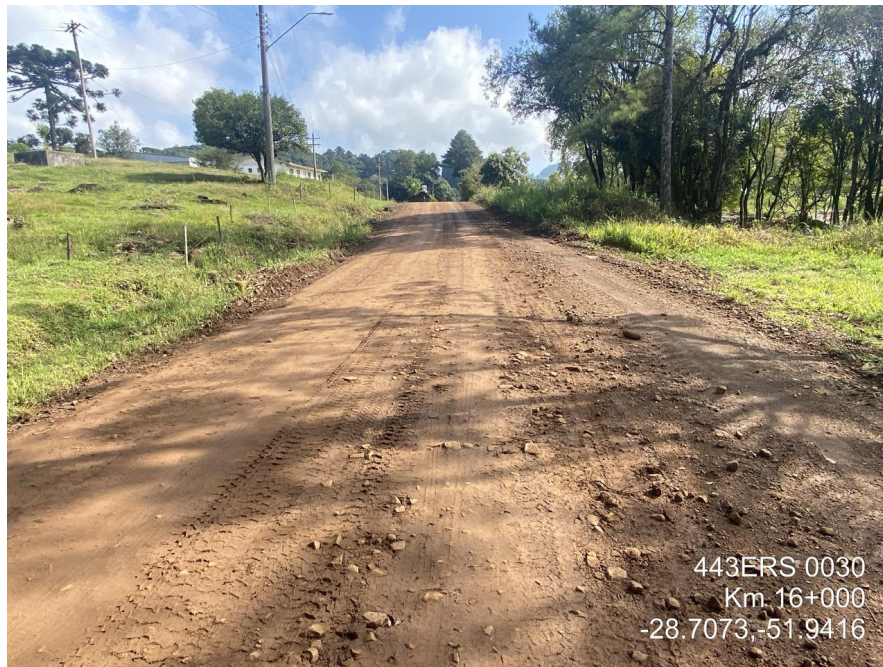
Foto 12: Situação do pavimento.

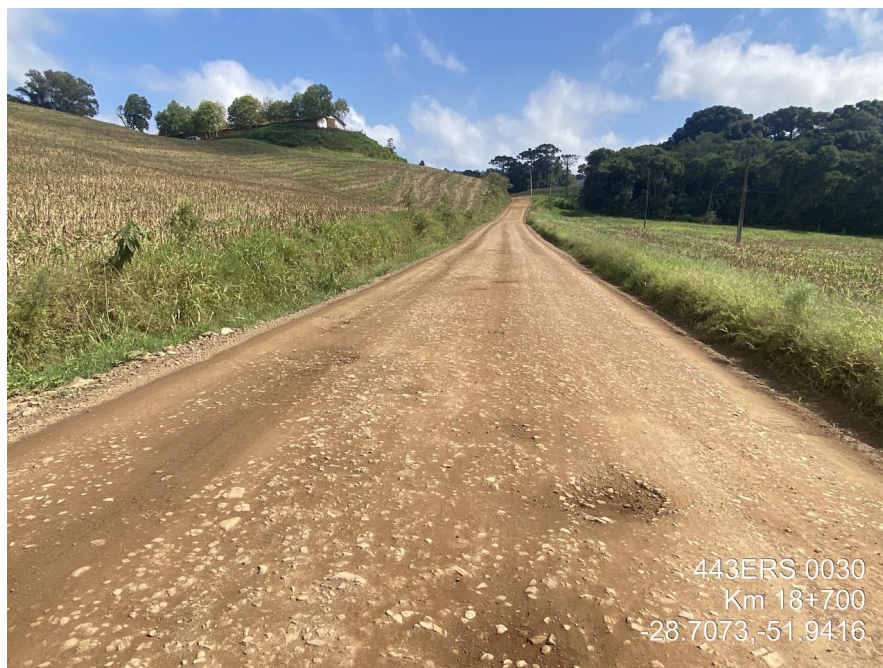
Foto 13: Situação do pavimento.
