**RELATÓRIO DE VISTORIA**  
**DELEGACIA DE POLÍCIA CIVIL – NOVA PALMA**

**PROCESSO:** 23/1204-0025737-4

**OBJETO:** VISTORIA

**MUNICÍPIO:** NOVA PALMA

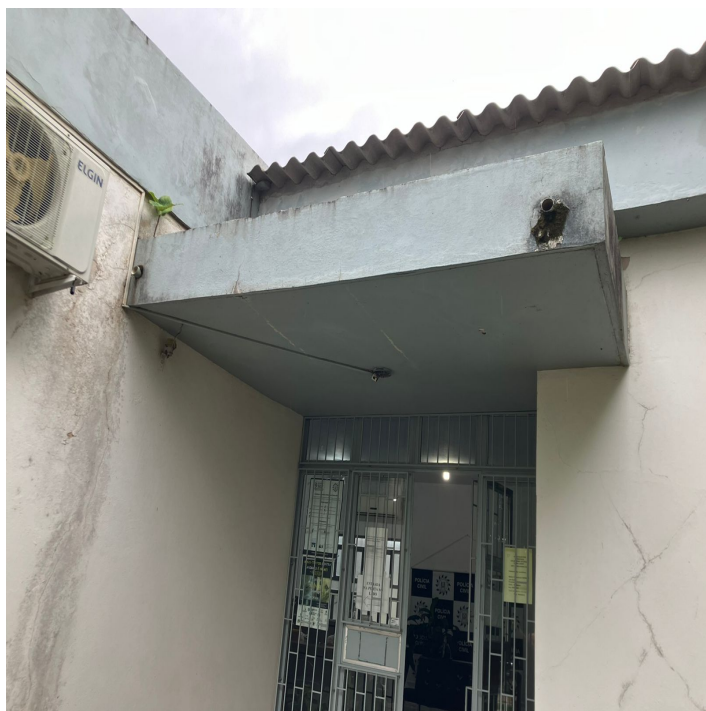
Visualmente, a estrutura está em boas condições, foram constatadas apenas pequenas fissuras que não acarretam em riscos de colapso. As marquises estão com os sistemas de impermeabilização deteriorados, necessitando intervenção e recuperação das armaduras e concreto deslocado, bem como parte da platibanda.

5 – Marquise da Entrada da  
Delegacia de Polícia de Nova Palma.

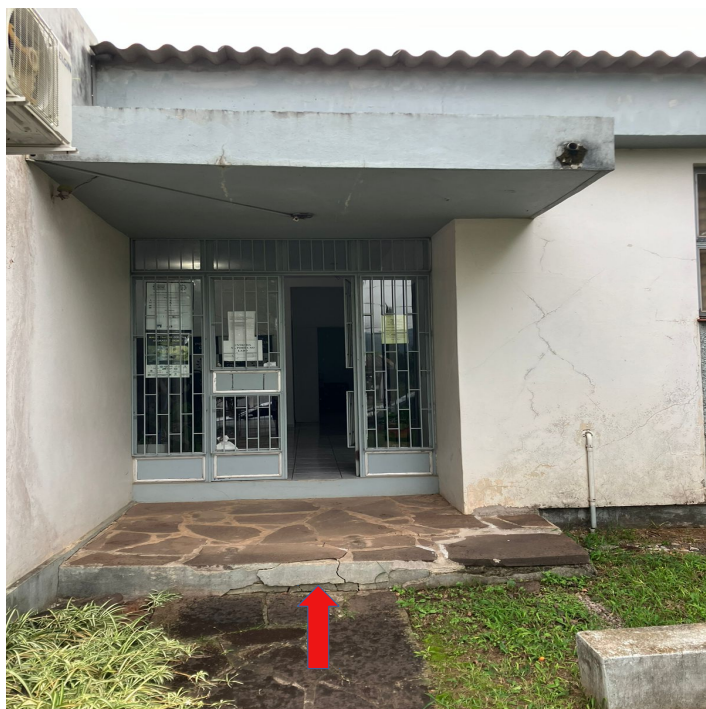
Os pisos solapados são a manifestação patológica de maior incidência nos ambientes, como se trata de problema recorrente, buscar-se-á através de sondagem o entendimento desta ocorrência para futura intervenção. Essa manifestação pode advir de muitas causas, entre elas: infiltração de água, falta de impermeabilização, má compactação do solo, áreas de corte/aterro.

6 – Piso de Basalto Solapado –  
Entrada da Delegacia de Polícia de  
Nova Palma.

Conforme vistoria técnica realizada, a edificação apresenta uma série de avarias que necessitam de recuperação. Além disso, para viabilizar um correto diagnóstico e terapia para o problema de afundamento dos pisos, foram locados pontos de sondagem em planta e elaboradas as diretrizes técnicas para contratação.

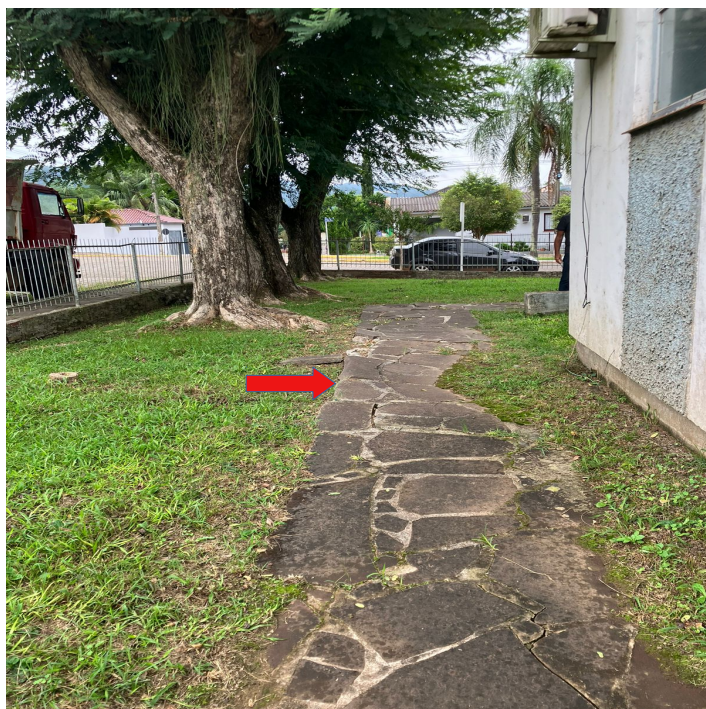
10 – Piso de Basalto Externo – Delegacia de Polícia de Nova Palma

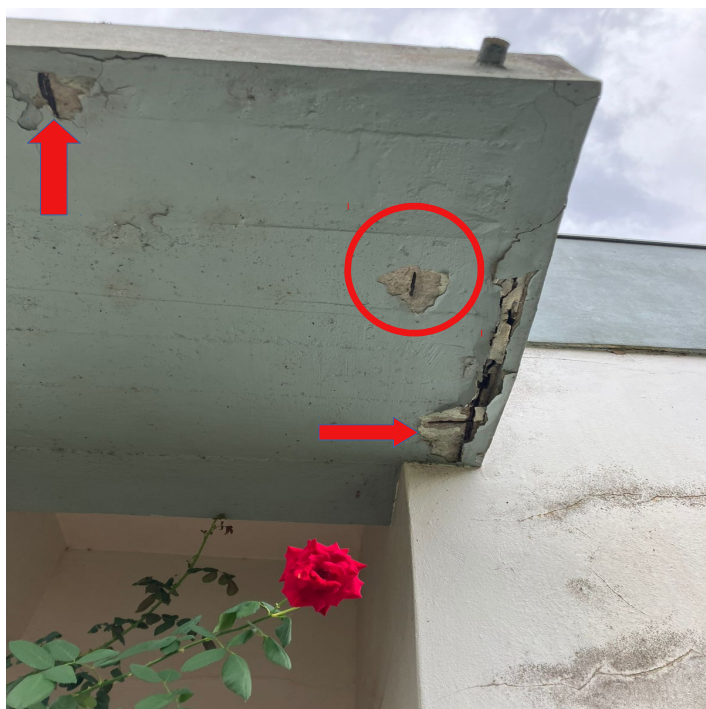
14 – Concretos Desplacados e  
Armaduras Corroídas - Fachada  
Lateral Direita – Delegacia de Polícia  
de Nova Palma.

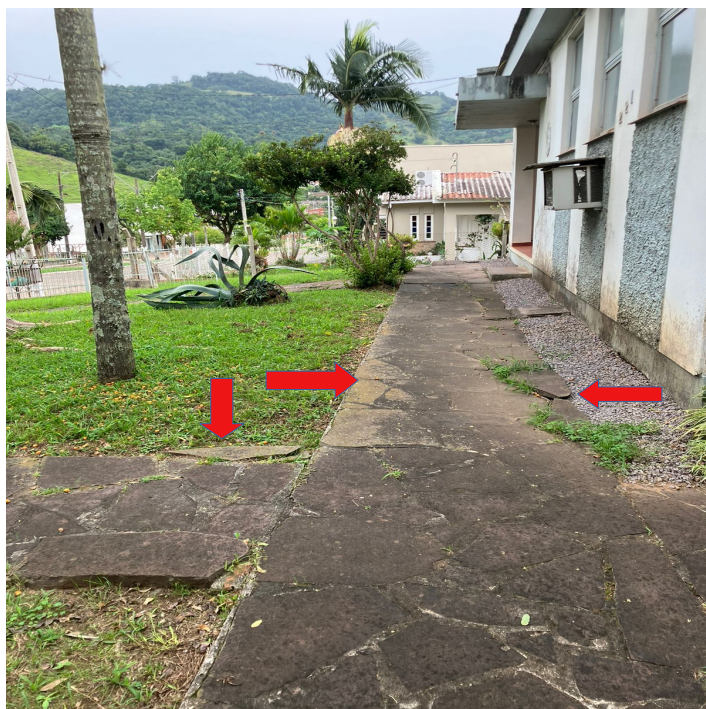
15 – Piso em Basalto Solapado –  
Fachada Principal da Edificação.

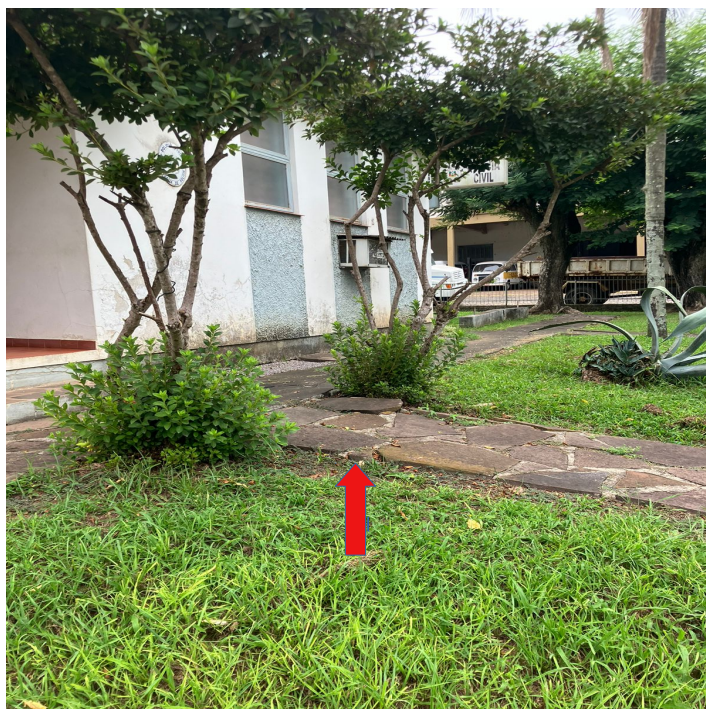
16 – Piso em Basalto Solapado –  
Fachada Principal da Edificação.

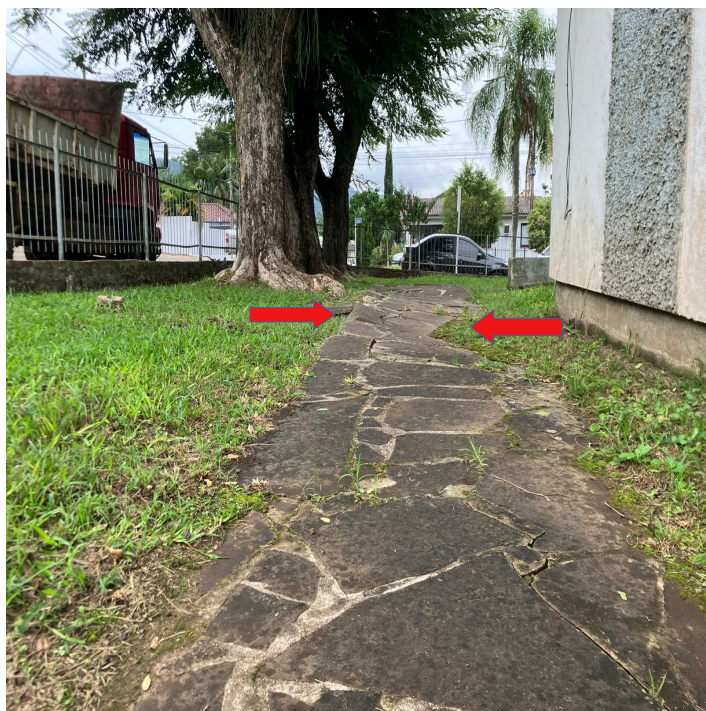
17 – Piso em Basalto Solapado –  
Fachada Lateral Direita da  
Edificação.

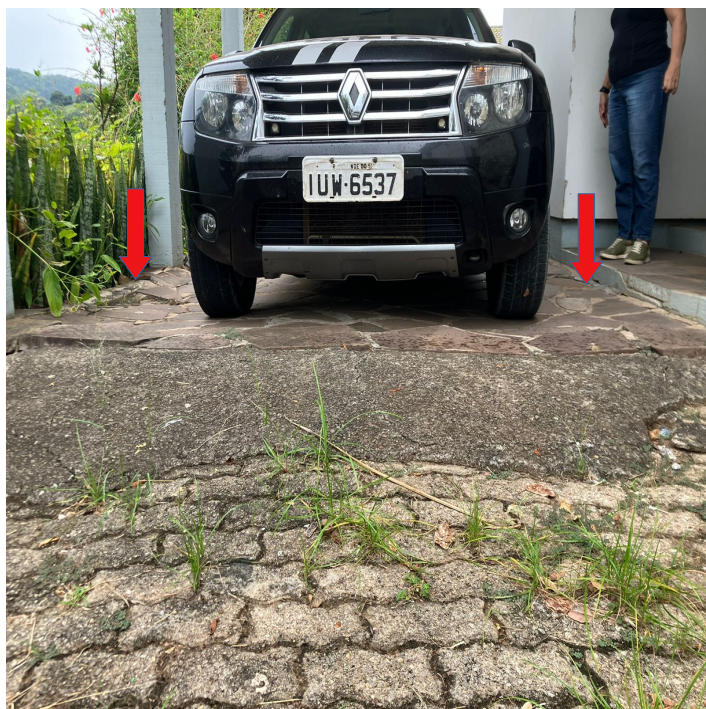
18 – Piso em Basalto Solapado –  
Garagem - Lateral Esquerda da  
Edificação

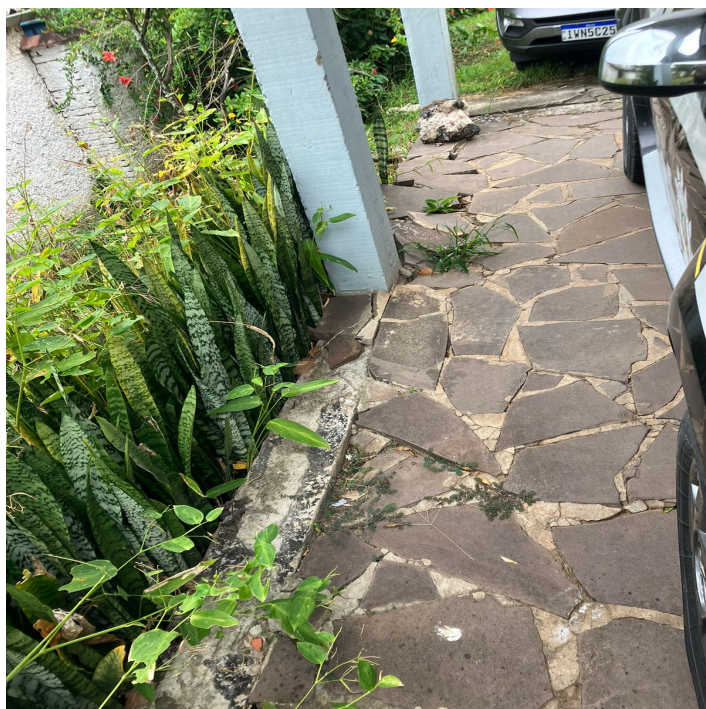
19 – Piso em Basalto Solapado –  
Garagem - Lateral Esquerda da  
Edificação

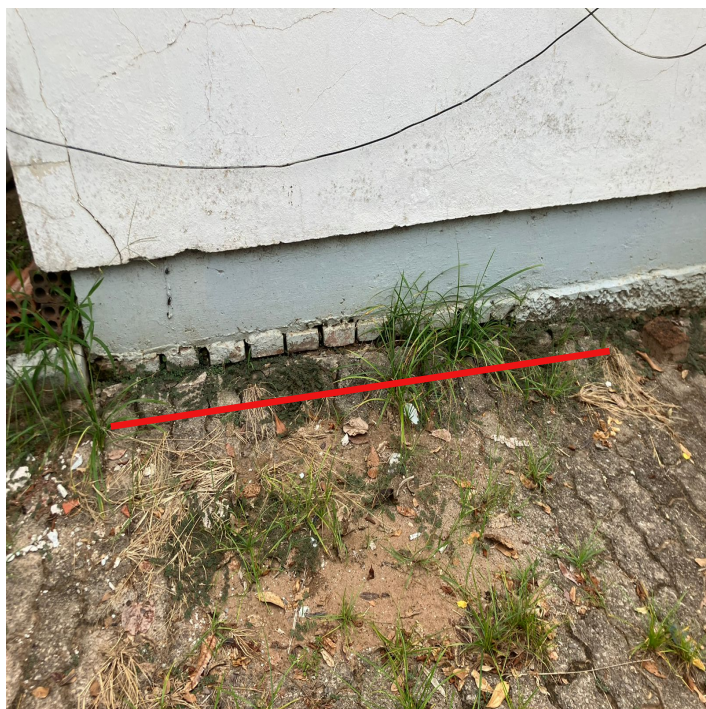
21 – Presença de Tijolos maciços sob a viga de fundação – Lateral Esquerda da Edificação.

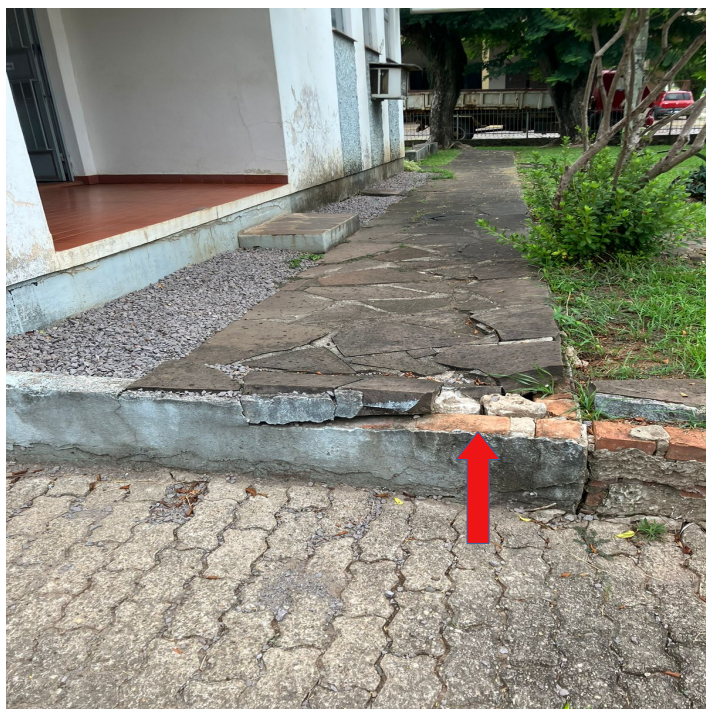
22 – Calçada em Pedras Irregulares de Basalto Solapada e Desplacada.

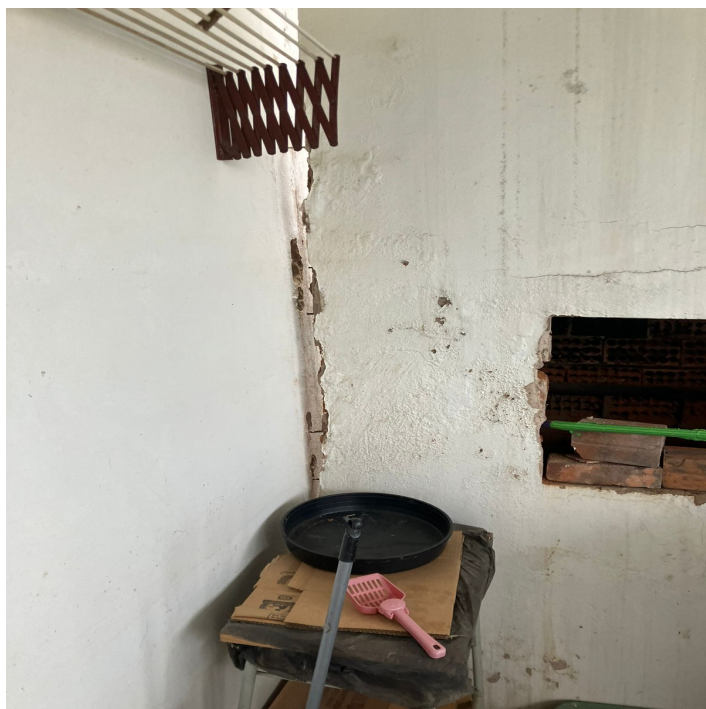
24 – Churrasqueira Inclínada devido ao solapamento do piso – Lateral Esquerda da Edificação.

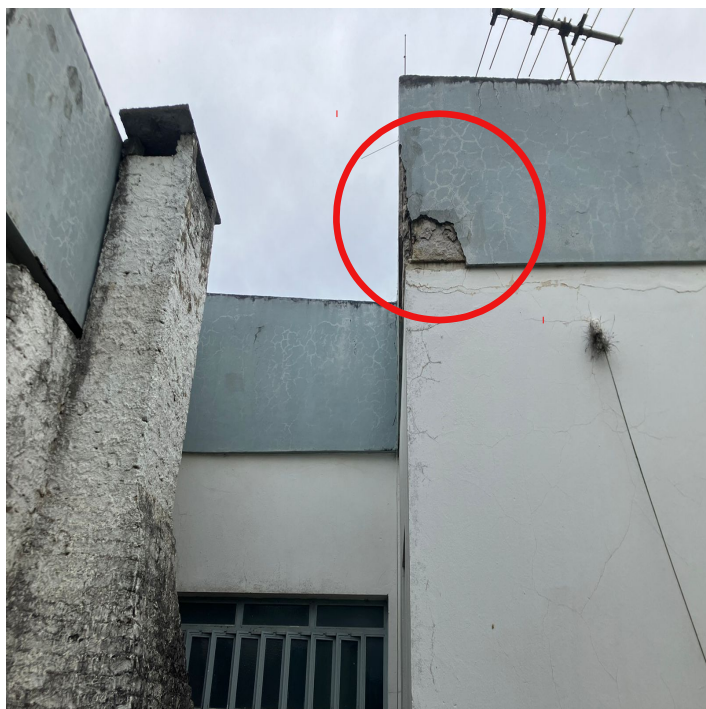
25 – Concreto Desplacado e Armadura Exposta – Platibanda da Lateral Esquerda da Edificação.

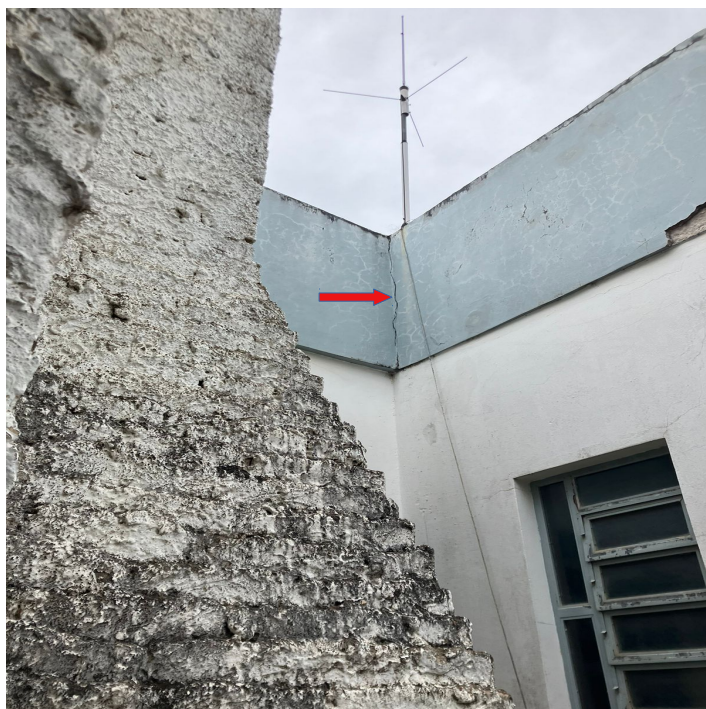
26 – Fissura na interface das platibandas – Platibanda da Lateral Esquerda da Edificação.

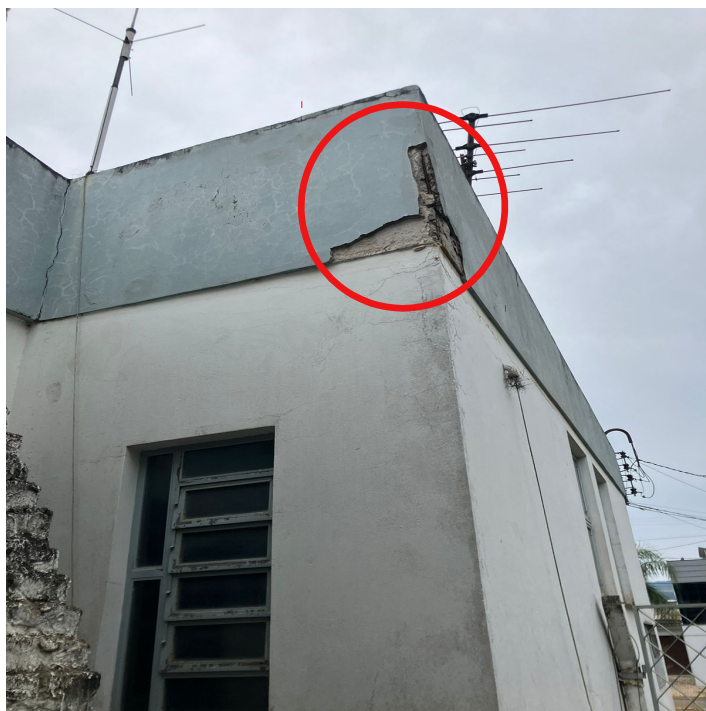
27 – Concreto Desplacado e Armadura Exposta – Platibanda da Lateral Esquerda da Edificação.

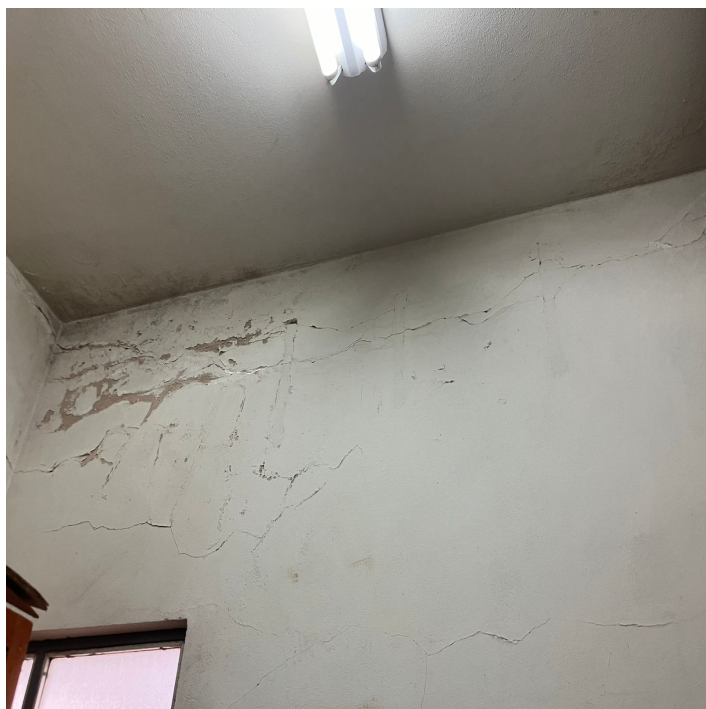
28 – Pintura Descamada na Parede – Sala.

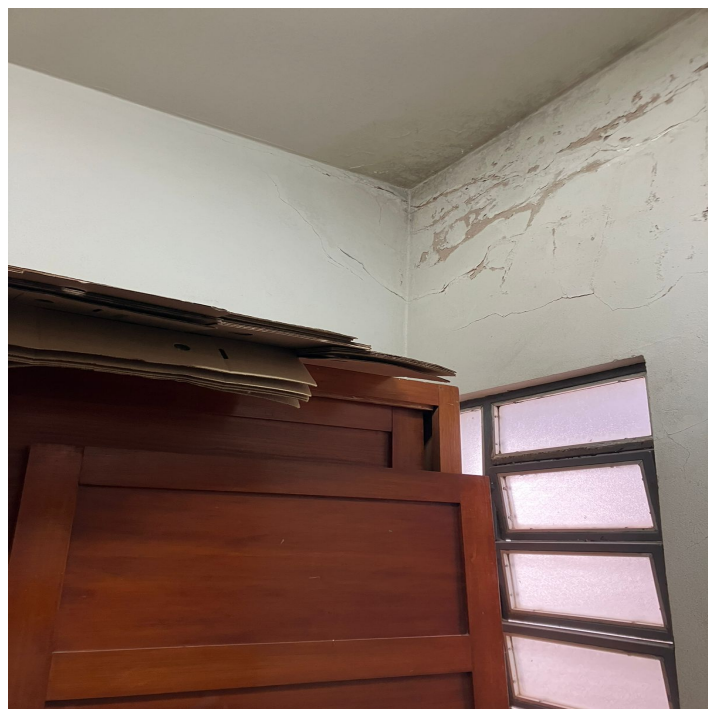
29 – Pintura Descamada na Parede – Sala.

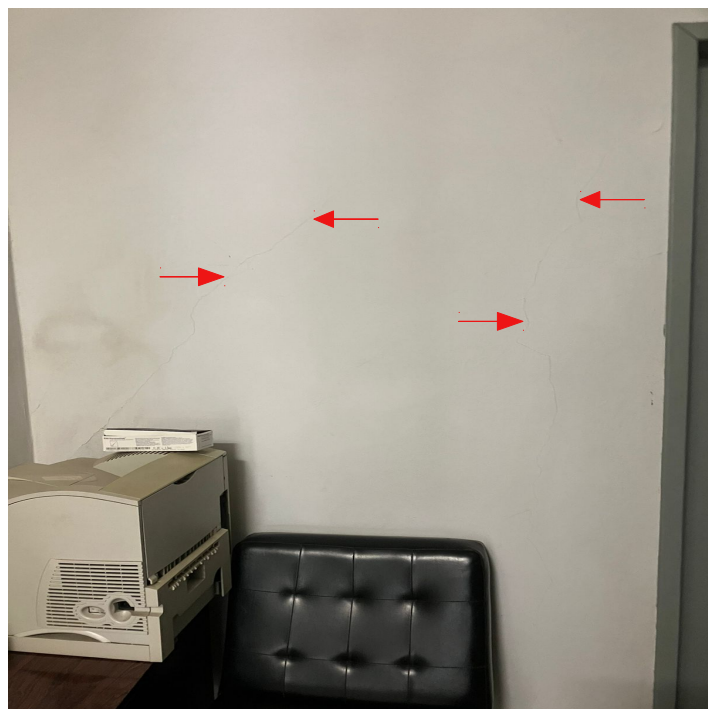
30 – Fissuras na Parede – Sala.

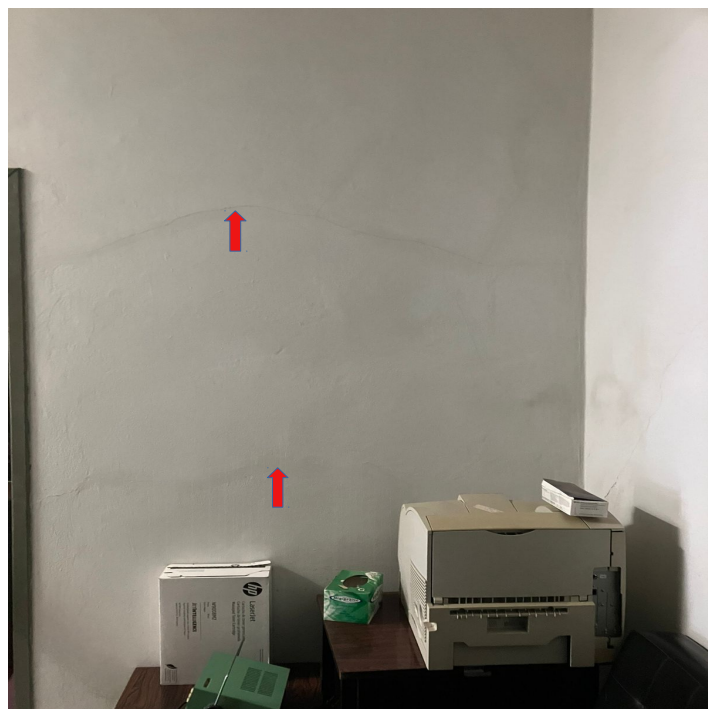
31 – Fissuras na Parede – Sala.

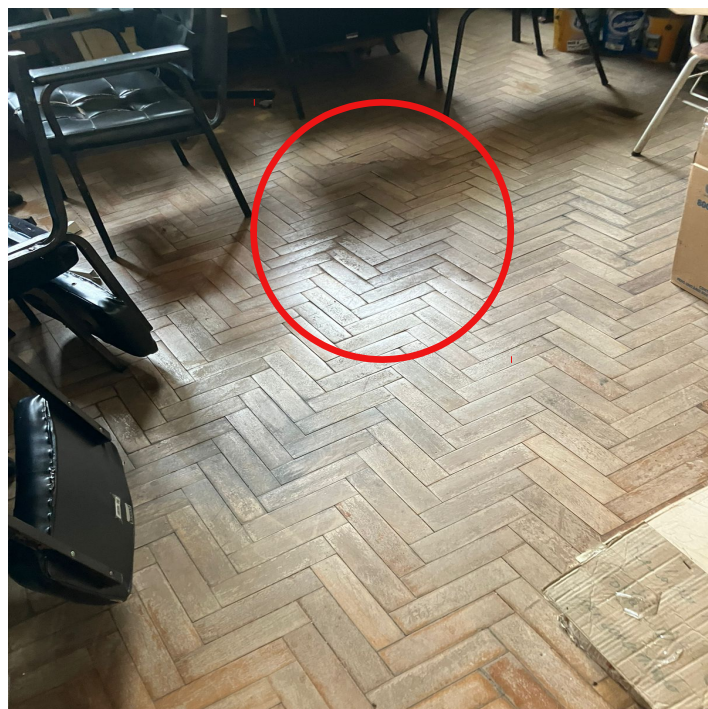
34 – Piso Deteriorado – Sala.

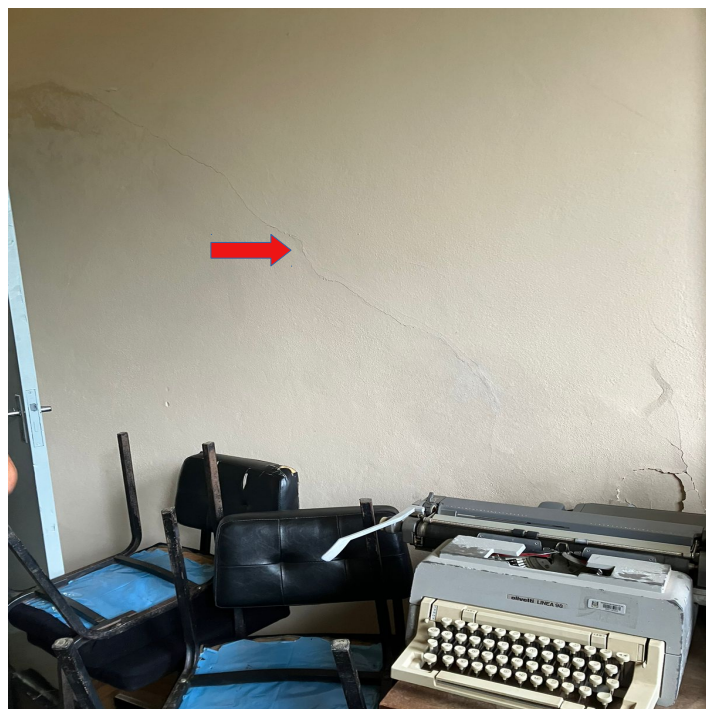
35 – Fissura na Parede – Sala.

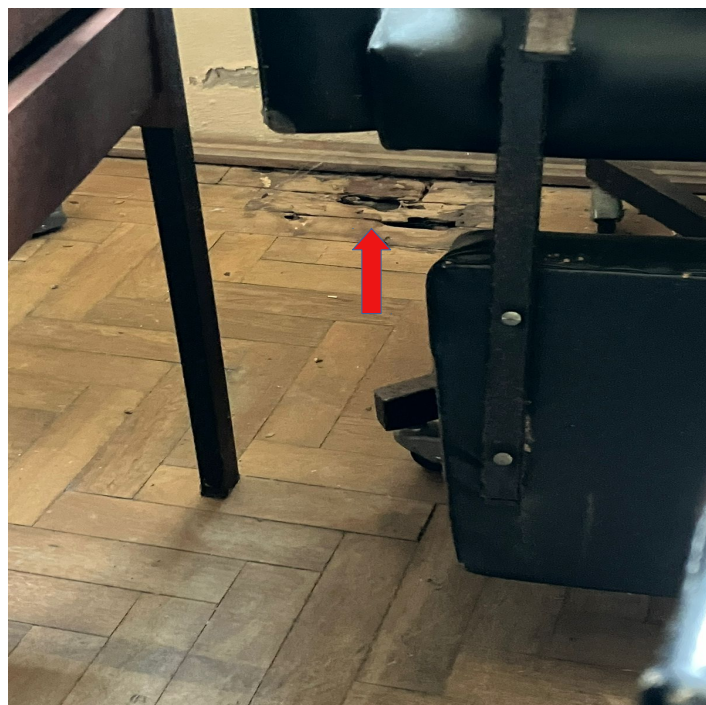
36 – Piso Deteriorado – Sala.

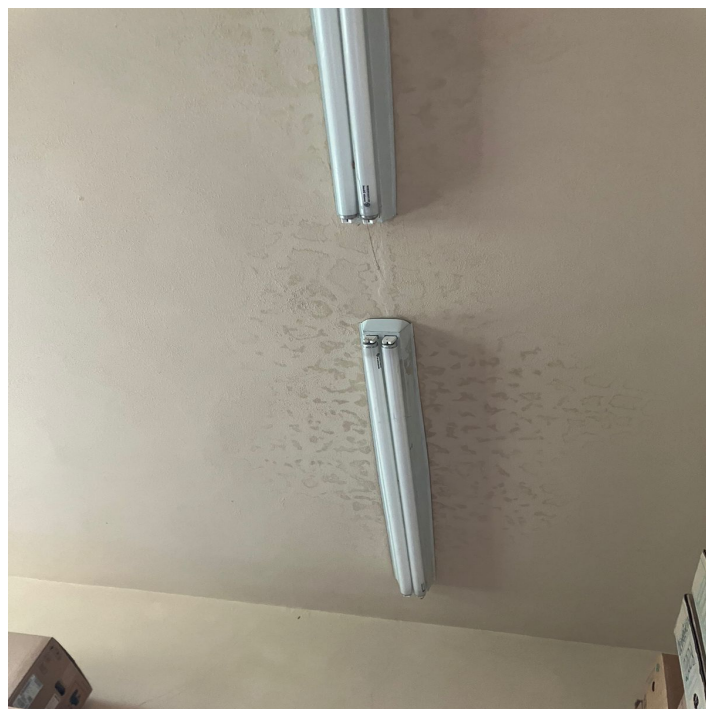
O bolor e manchas de umidade no interior da edificação provinham da falta de estanqueidade da cobertura, este problema foi sanado e o reservatório encontra-se em desuso.

37 – Manchas de Umidade no Teto – Sala.

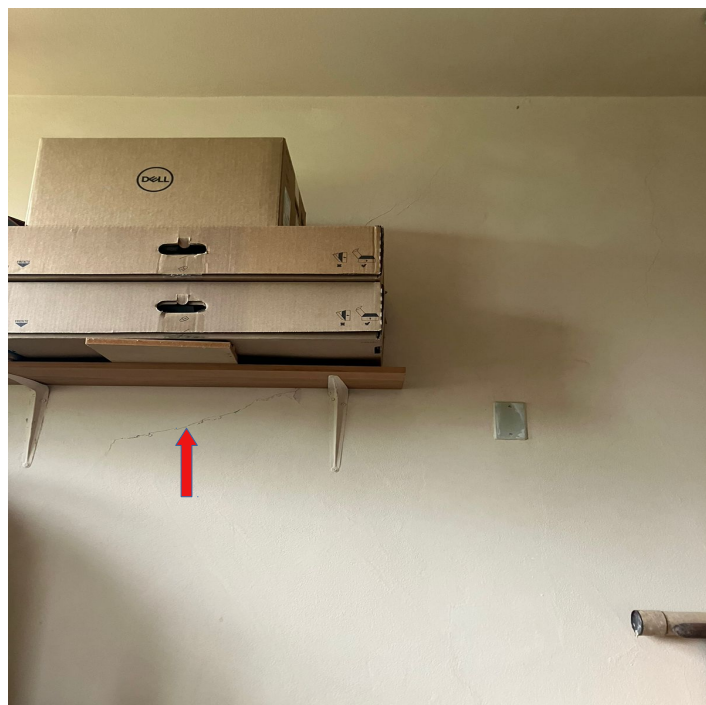
38 – Fissura na Parede – Sala.

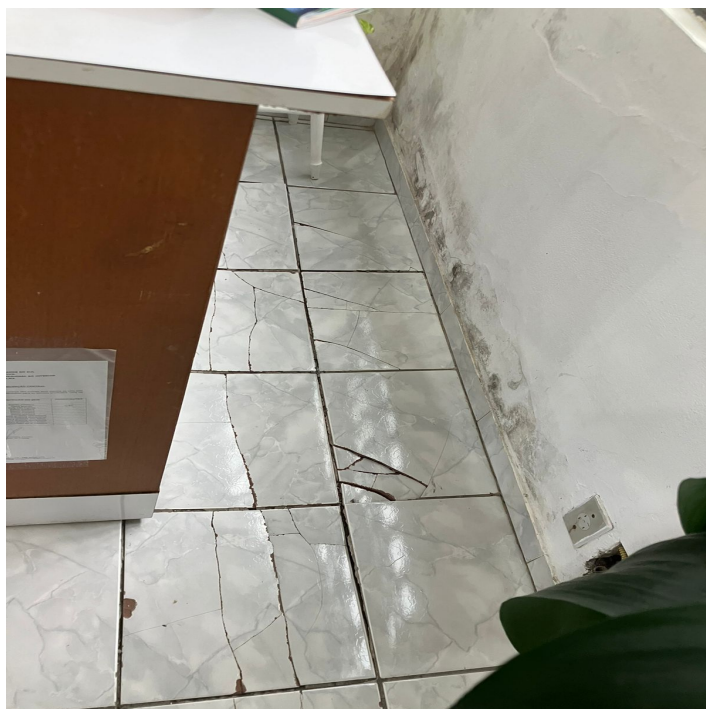
39 – Piso Solapado e Revestimento Cerâmico Quebrado – Sala.

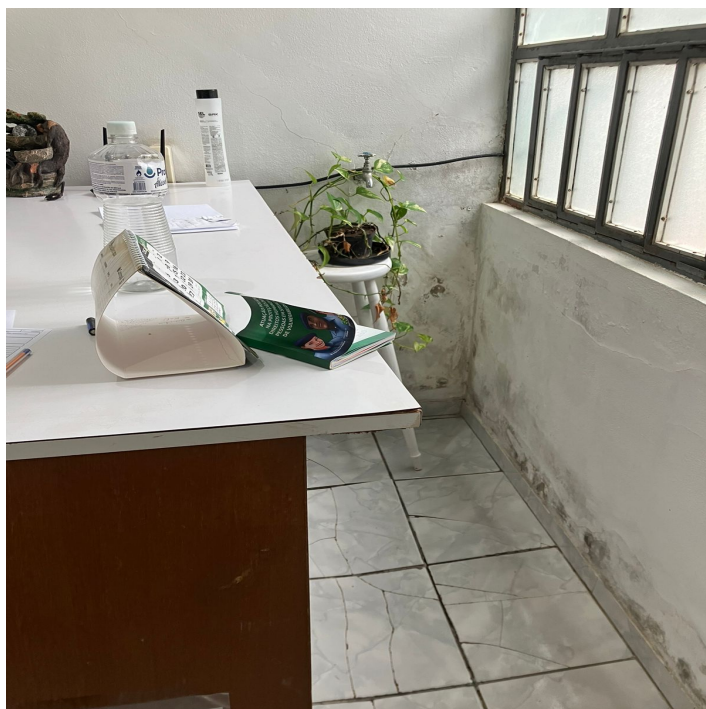
40 – Manchas de Bolor e Umidade na Parede / Piso Solapado e Revestimento Cerâmico Quebrado – Sala.

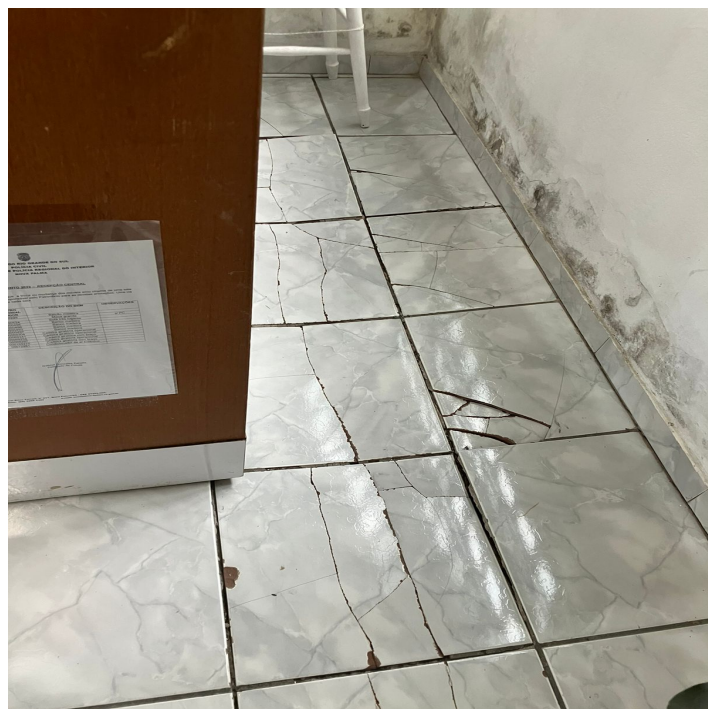
41 – Piso Solapado e Revestimento  
Cerâmico Quebrado – Sala.

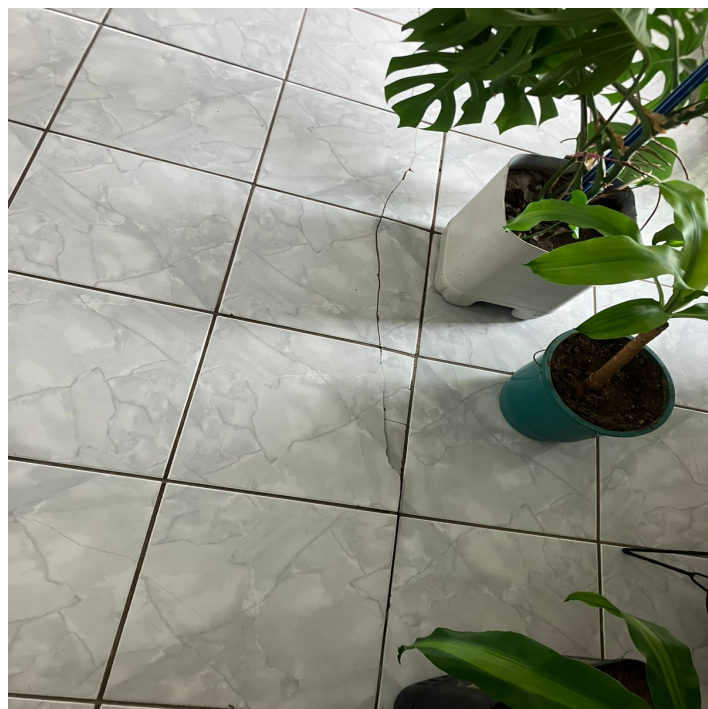
42 – Piso Solapado e Revestimento  
Cerâmico Rachado – Sala.

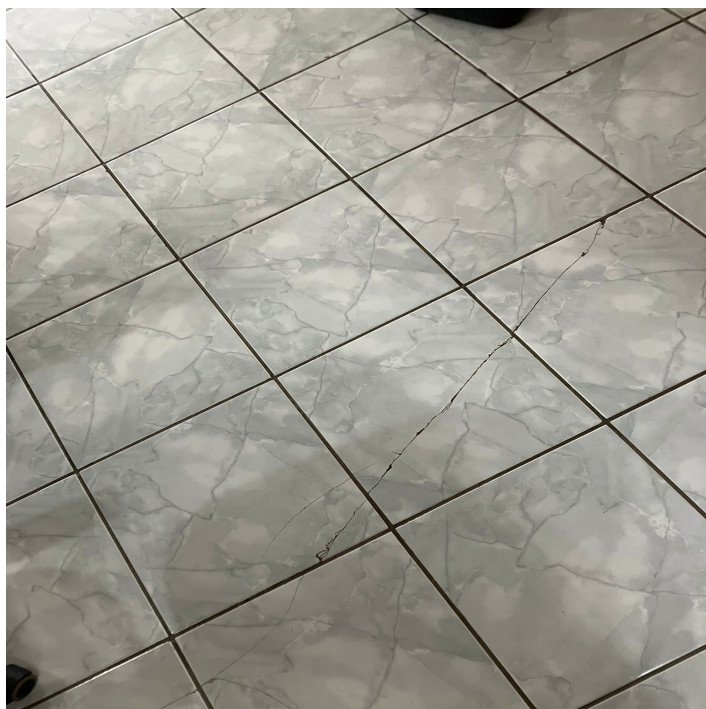
43 – Piso Solapado e Revestimento  
Cerâmico Rachado – Sala.

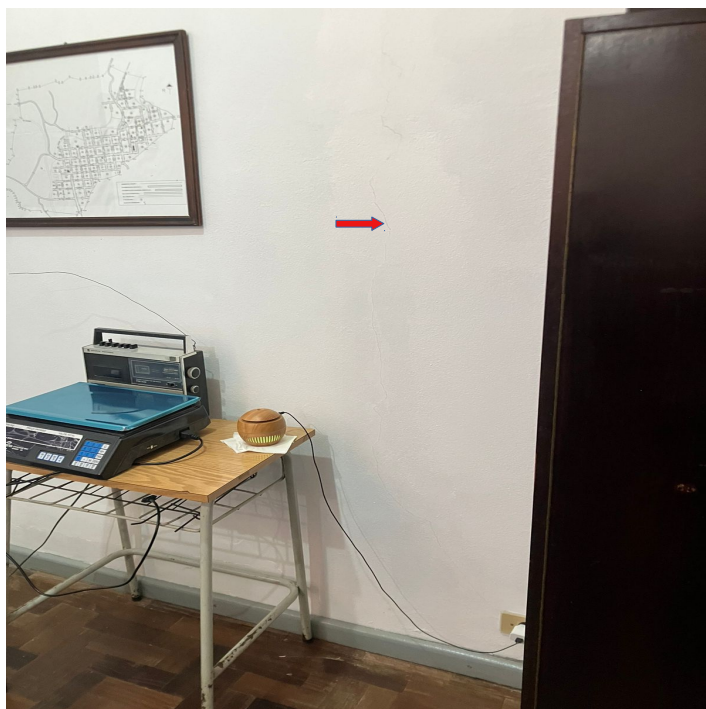
44 – Fissuras na Parede – Sala.

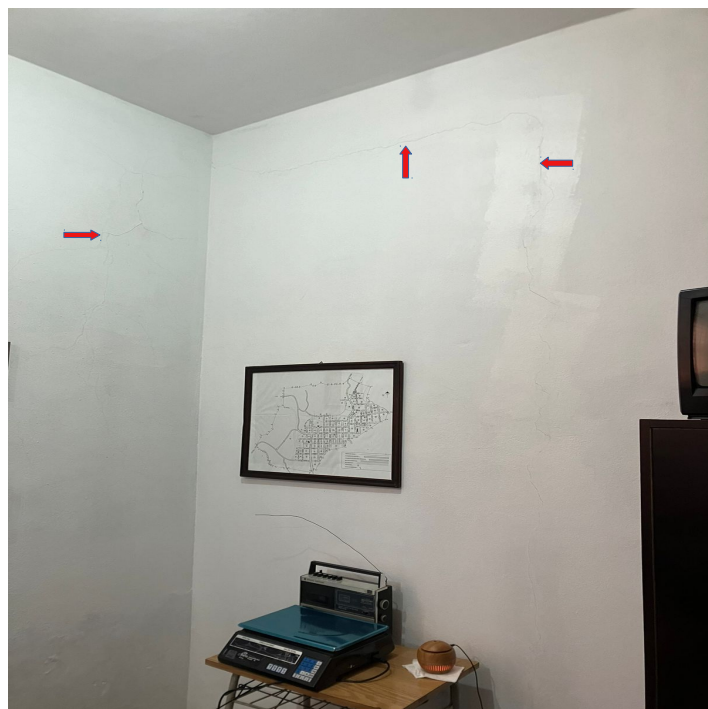
45 – Fissuras na Parede – Sala.

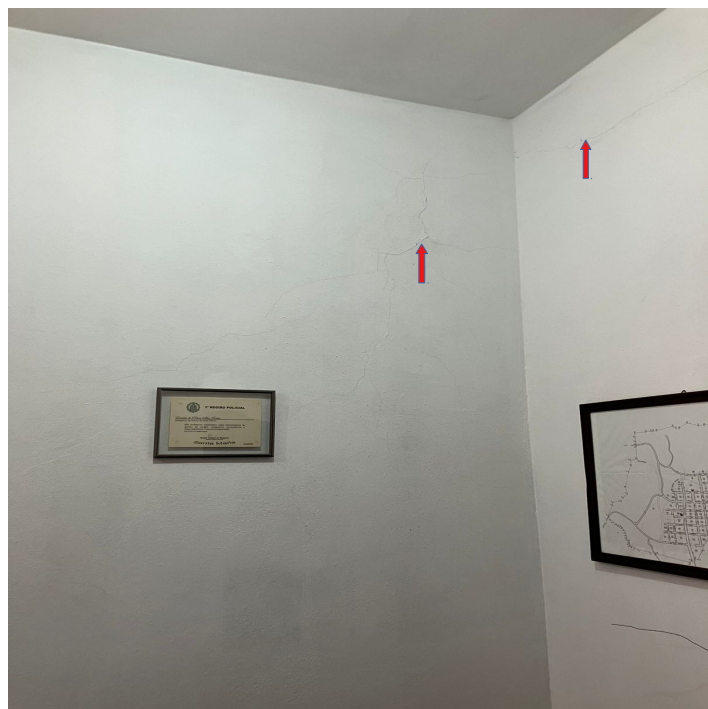
46 – Fissuras na Parede – Sala.

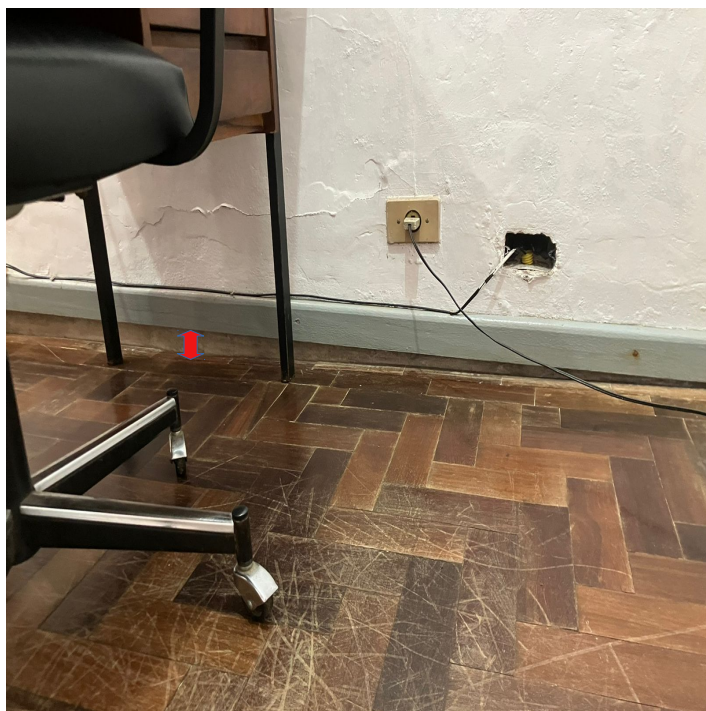
47 – Piso Solapado – Sala.

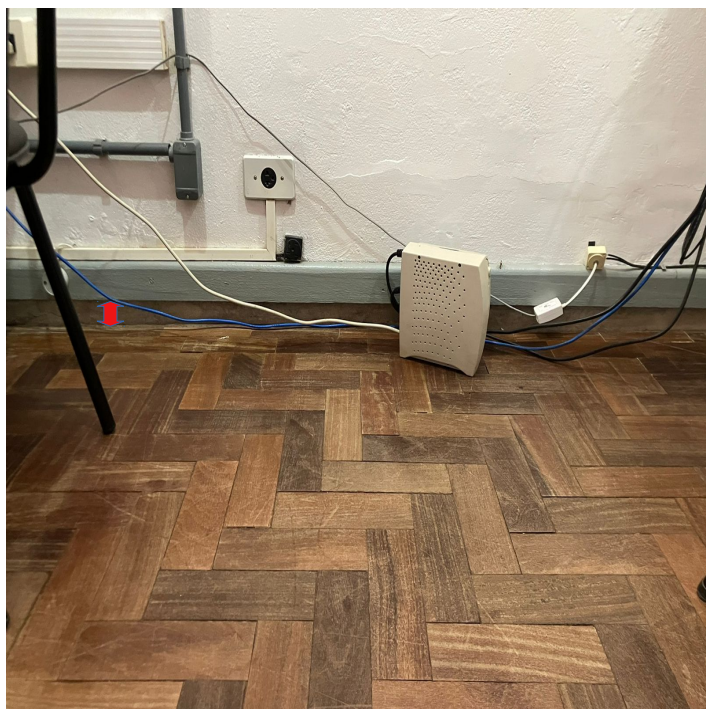
48 – Piso Solapado – Sala.

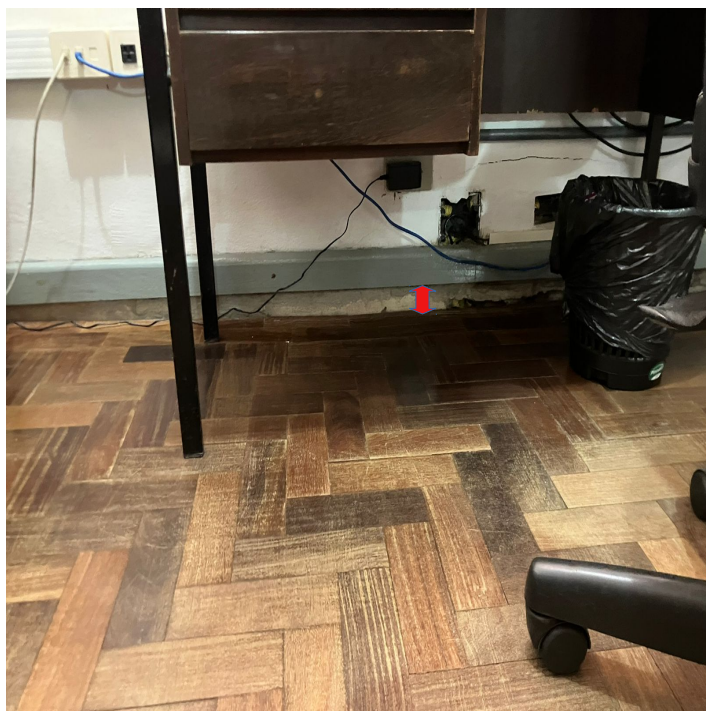
49 – Piso Solapado – Sala.

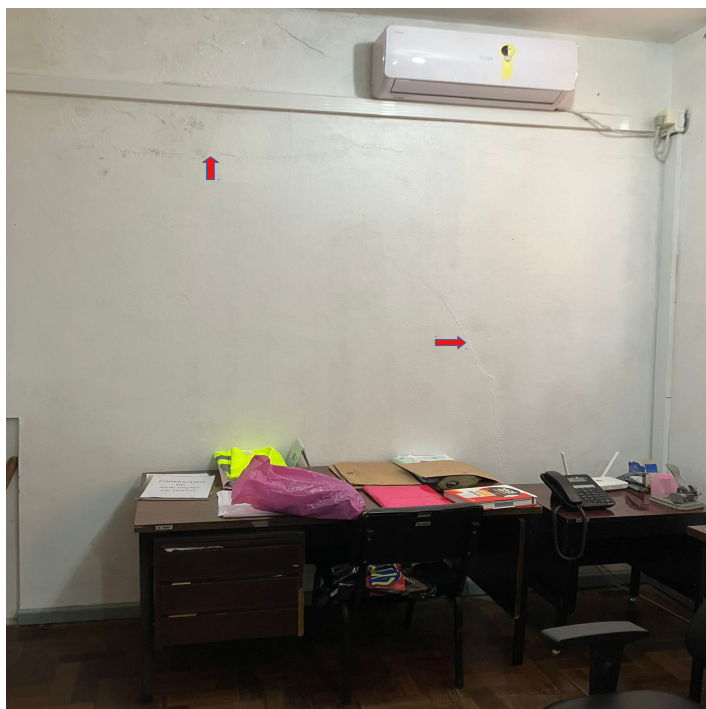
50 – Fissuras na Parede – Sala.

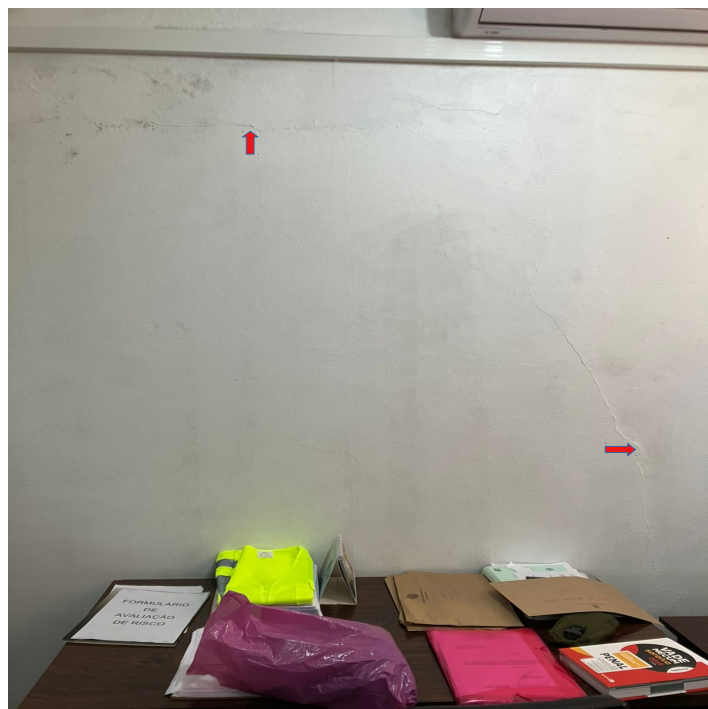
51 – Fissuras na Parede – Sala.

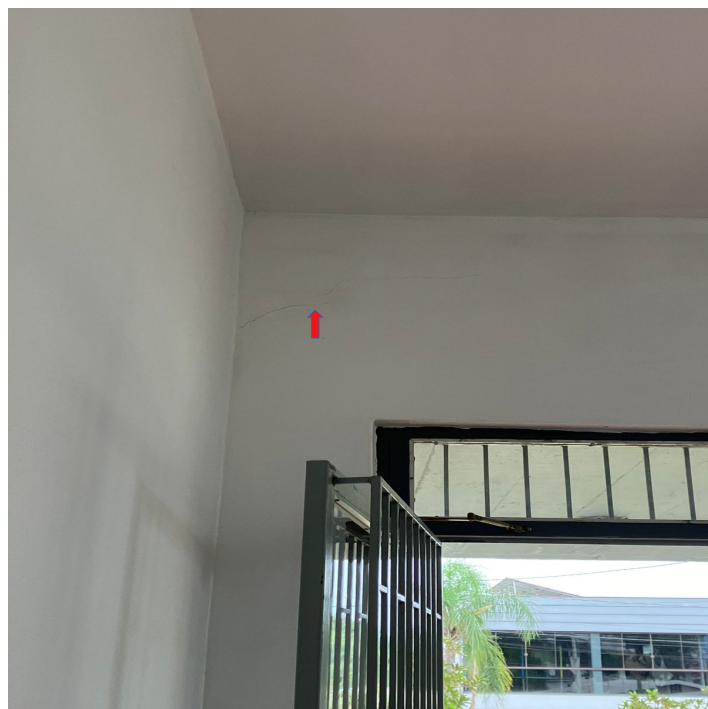
52 – Fissura na Parede – Sala.

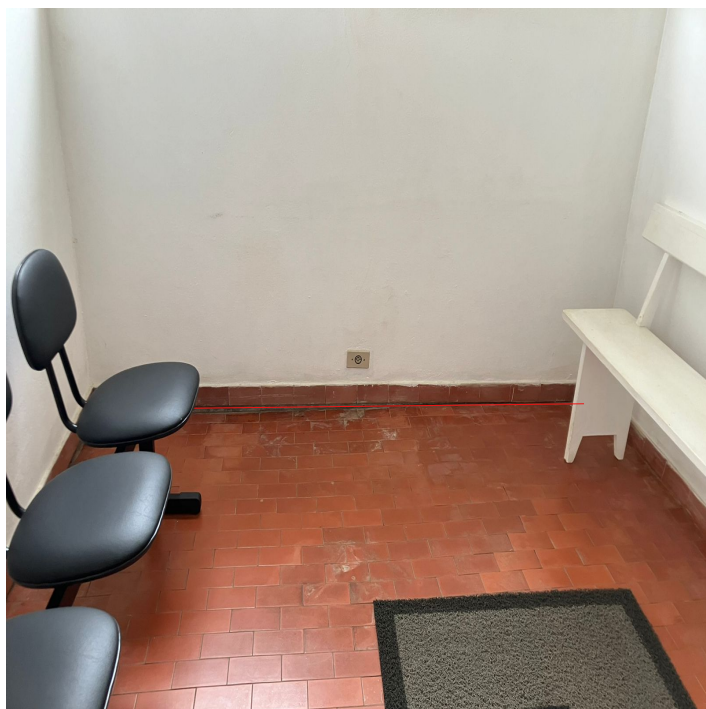
53 – Piso Solapado – Sala.

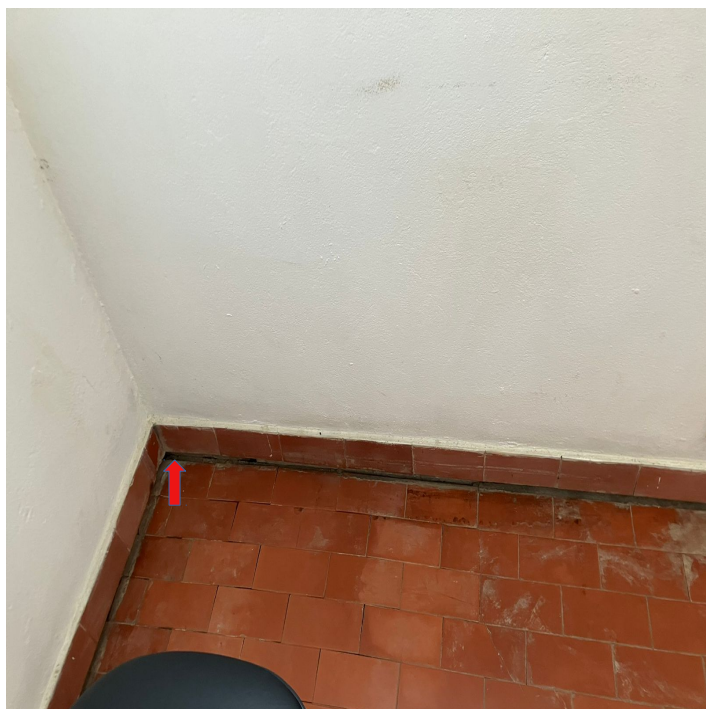
54 – Piso Solapado – Sala.

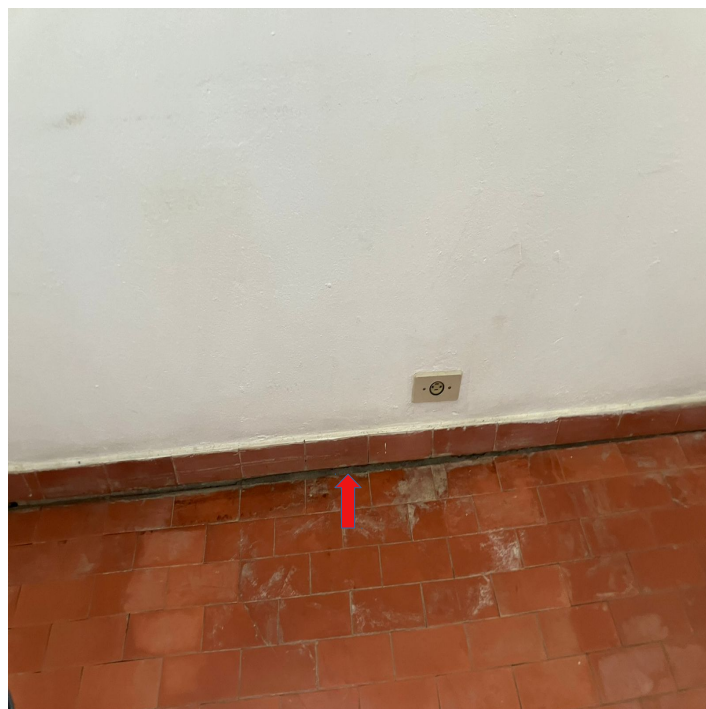
55 – Piso Solapado – Sala.

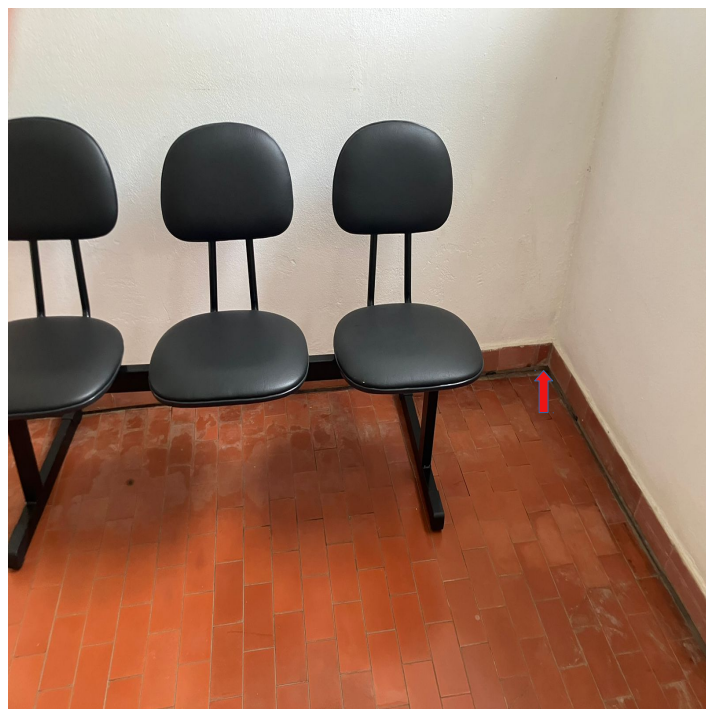
56 – Piso Solapado – Sala.

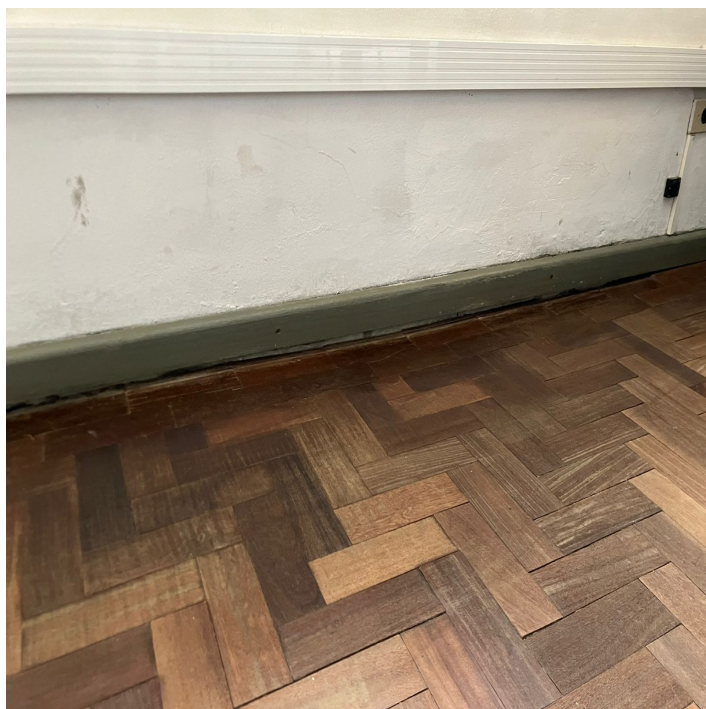
57 – Piso Solapado – Sala.
