ESTADO DO RIO GRANDE DO SUL  
**SECRETARIA DE OBRAS PÚBLICAS**

| NOME | Central de Polícia de Caxias do Sul | | |
| ASSUNTO | Modernização de dois elevadores | | |

**RELATÓRIO DE VISTORIA TÉCNICA - 01**

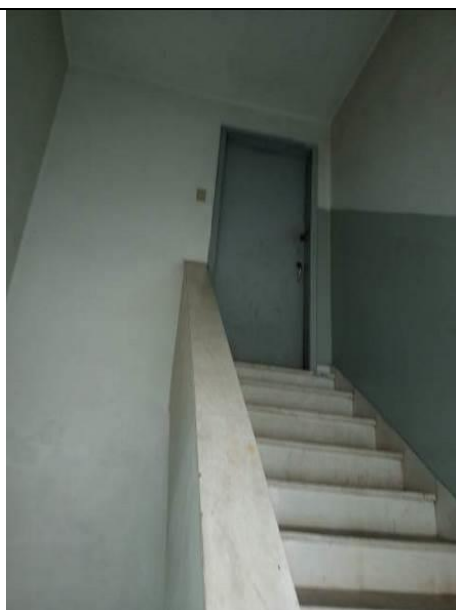
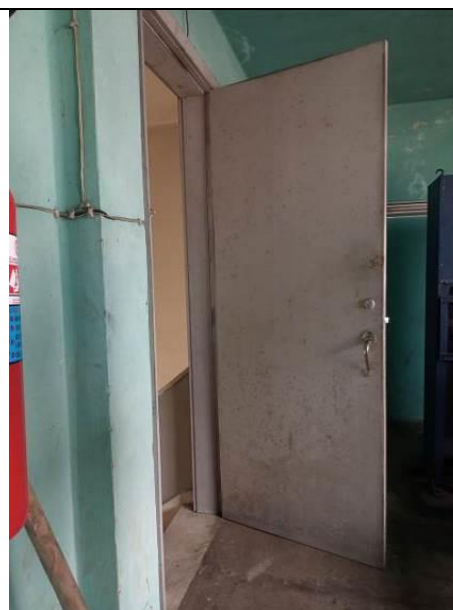
A porta de acesso à casa de máquinas atualmente abre, inadequadamente, para dentro da sala, além de ser de material combustível (madeira) contrariando exigências do item 5.2.3.3 da norma ABNT NBR16858. A segunda porta existente na casa de máquinas, de acesso a cobertura, embora seja metálica, possui janela basculante com vidros na parte superior o que não é recomendado para casas de máquinas, devido a incidência de raios solares e infiltração de água. O estado de conservação das duas portas é precário devendo ser instaladas duas novas portas em material incombustível. A fechadura existente na porta de acesso a casa de máquinas também não atende ao subitem “c” do item 5.2.3.3 a norma ABNT NBR 16858, pois segundo a norma a fechadura deve permitir a abertura livre pelo lado de dentro da sala sem o uso de chave.

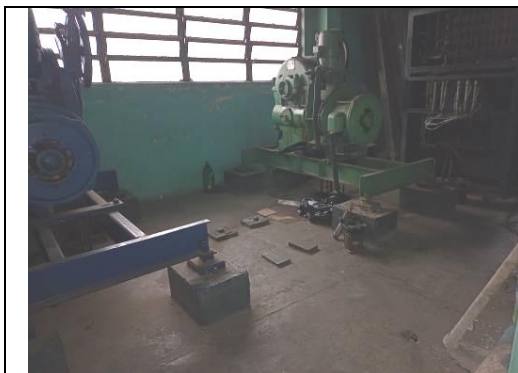
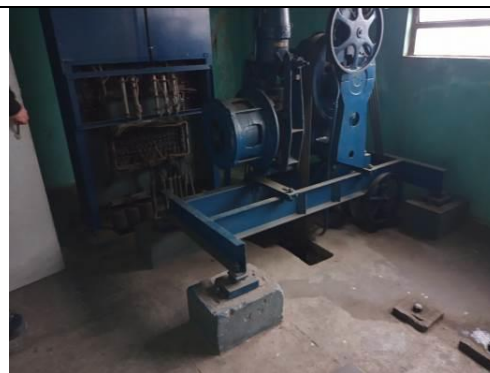
O piso da casa de máquinas deve ser recuperado nos pontos em que está quebrado e após deverá ser feito nivelamento e a pintura com tinta própria para piso, tipo antiderrapante na cor cinza. As bases em que estão instalados os motores de tração deverão ser demolidas.

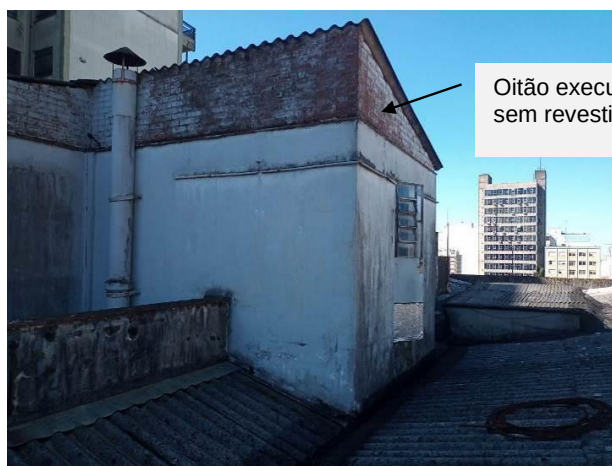
Fotografia 07

Oitão executado  
sem revestimento

Deverá ser construída platibanda na cobertura da casa de máquinas. As paredes externas da casa de máquinas deverão ser lixadas, preparadas e a parte superior, do oitão e nova platibanda rebocadas. Deverá ser efetuada a vedação das trincas com componentes elásticos para minimizar os efeitos da movimentação. Após todas as paredes externas deverão ser pintadas com fundo vedante. Além disso, será necessário efetuar a troca da cobertura, incluindo as telhas e acessórios.

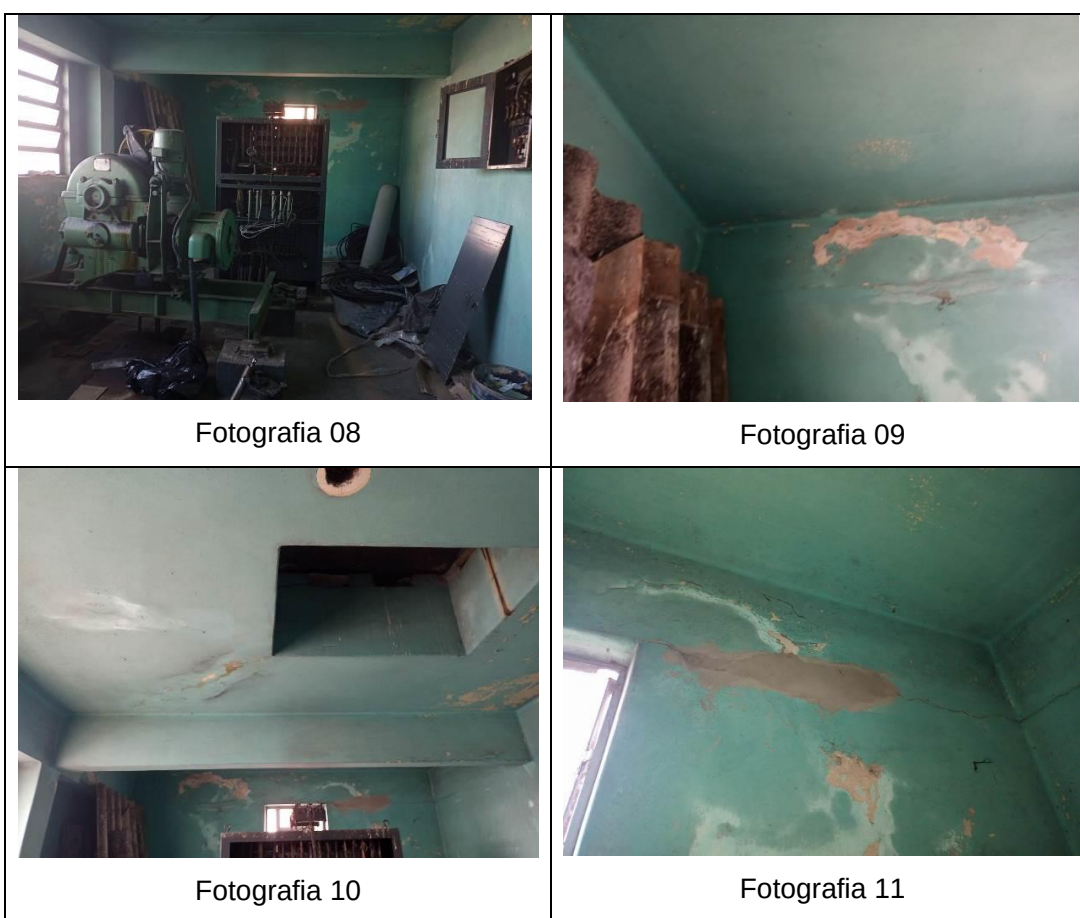
As quatro paredes em alvenaria deverão ter patologias recuperadas nos pontos em que o reboco estiver quebrado, deteriorado ou solto. Recomenda-se a retirada de toda a pintura para se proceder à recuperação da parte da alvenaria afetada pelas trincas. Após isso, deverá ser efetuada a limpeza e reaplicação da pintura com tinta acrílica na cor branca.

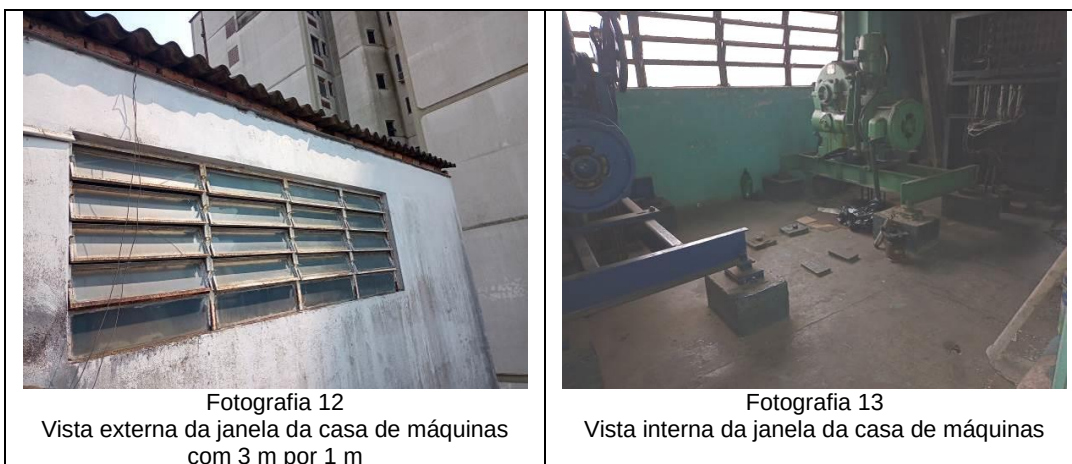
A janela existente é do tipo basculante e apresenta alguns vidros quebrados o que submete os equipamentos a umidade. Recomenda-se a retirada destas janelas e a instalação de janelas tipo veneziana em alumínio fixas do tipo chapéu chinês, que restrinja a entrada de luz, permite a ventilação permanente e evite a entrada de chuva na casa de máquinas.

Fotografia 12  
Vista externa da janela da casa de máquinas  
com 3 m por 1 m

Fotografia 13  
Vista interna da janela da casa de máquinas

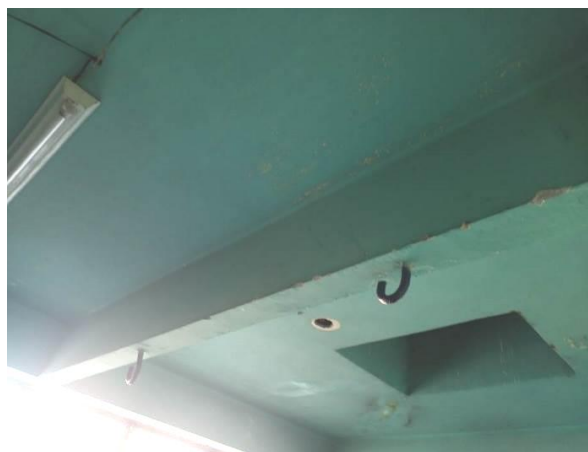
Fotografia 14

Os dois ganchos existentes em uma das vigas do teto da casa de máquinas deverão ser testados e receber a indicação da capacidade de carga atendendo ao item 5.2.1.7 da norma NBR 16858.

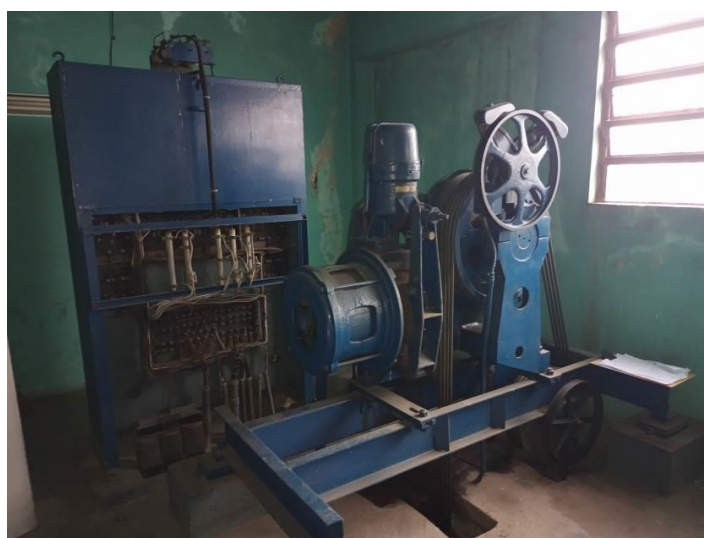
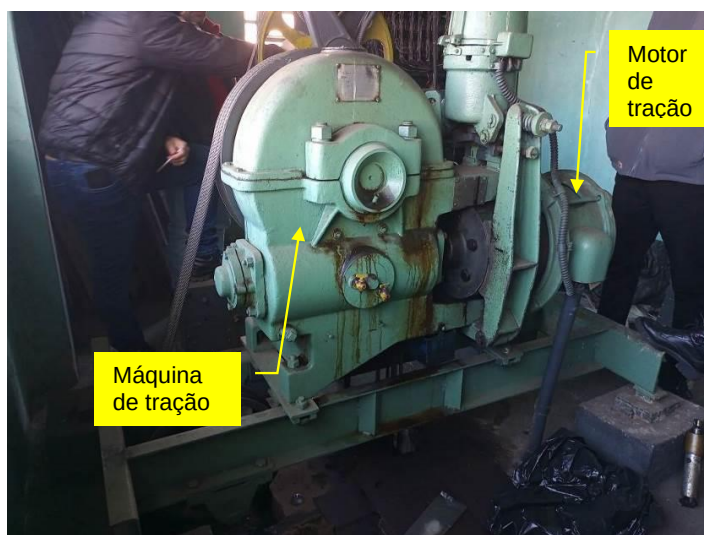
O motor de tração fabricado em 1954 utiliza tecnologia em desuso, ou seja, corrente alternada com uma velocidade. A aplicação destes motores era típica de uma época em que não havia recurso eletrônico e de software para o controle de velocidade sendo utilizado para elevadores de baixa velocidade e atendimento de

pequeno número de pavimentos. O fato de trabalharem apenas com uma velocidade acarreta maior desgaste dos componentes mecânicos bem como prejudica o conforto das viagens e aumenta o consumo de energia, uma vez que não há um aumento gradual da velocidade de funcionamento como ocorre nos elevadores atuais.

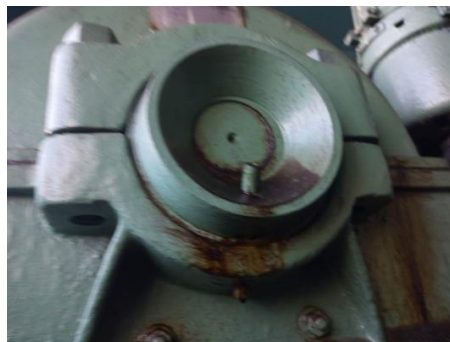
Fotografia 17

As máquinas apresentam vazamento de óleo

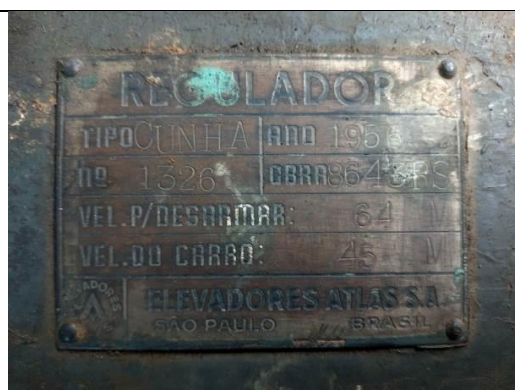
Fotografia 22

O regulador de velocidade, ou limitador de velocidade é um dos componentes mais importantes de um elevador, pois realiza o acionamento do aparelho de segurança fazendo a frenagem de emergência de um elevador quando este atinge sobre velocidade. Atualmente o desarme do limitador, para aparelhos de segurança do tipo instantâneo, ocorre em velocidade de no mínimo de 115% da velocidade nominal do elevador ou no máximo 0,8 m/s, ou 48 m/min conforme item 5.6.2.2 da norma ABNT NBR 16858. De acordo com a placa dos limitadores de velocidade dos elevadores existentes a velocidade de desarme dos equipamentos é de 64 m/min, portanto, superior as solicitações atuais de segurança.

Placa do limitador de velocidade

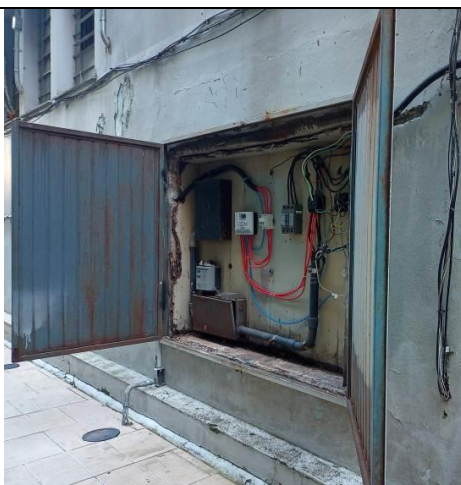
O quadro de entrada de energia da casa de máquinas não atende a norma ABNT NBR 5410. Deverá ser instalado novo quadro de entrada de energia em armário metálico com fundo interior na cor laranja, com barramento terra neutro e fase e demais exigências normativas. Tendo em vista a inspeção visual, os cabos de alimentação do motor de tração, existentes entre o Quadro Geral de medição situado junto ao pavimento térreo (ver fotografias 26 e 27) e a casa de máquinas deverão ser substituídos.

Fotografia 26  
Painel elétrico de entrada e medição de energia existente no pavimento térreo

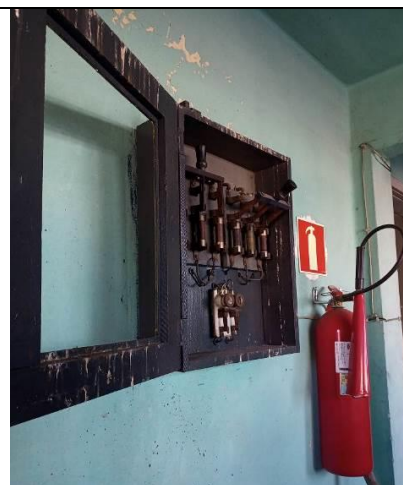
Fotografia 27  
Painel elétrico existente na casa de máquinas

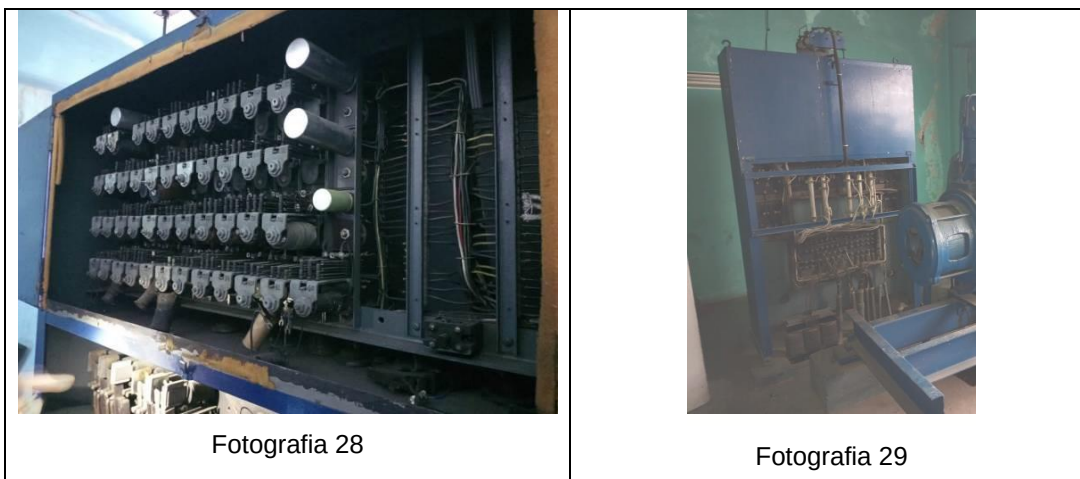
tecnologicamente (década de 50), com funcionamento baseado em relés e resistências, o que acarreta grande consumo de energia dissipada sob a forma de calor. Atualmente os painéis de comando de elevadores utilizam tecnologia tipo comando eletrônico microprocessado VVVF (Variação de Voltagem e Variação de Frequência), que reduzem o consumo de energia e aumentam a confiabilidade no funcionamento do sistema. Com o sistema VVVF o elevador parte com uma corrente bem menor, possibilitando a economia entre 30% e 40% do consumo de energia elétrica. Além da redução do consumo de energia, o custo de manutenção também é reduzido com aumento da vida útil dos elementos mecânicos como: sistema de freio, cabos de tração que são muito menos solicitados pelo fato do elevador partir a parar suavemente. Outra vantagem é que o painel de comando VVVF controla o motor de tração de forma a garantir o perfeito nivelamento da cabina evitando a formação de degrau na parada independentemente da lotação da cabina, distância percorrida ou velocidade de cada viagem. O nivelamento de cabina é importante atualmente devido as exigências de acessibilidade para uso de pessoas com baixa mobilidade, com deficiência visual e pessoas em cadeiras de rodas. Degraus entre a cabina e o pavimento causam riscos de quedas a qualquer usuário e impossibilidade de uso por pessoas com deficiência.

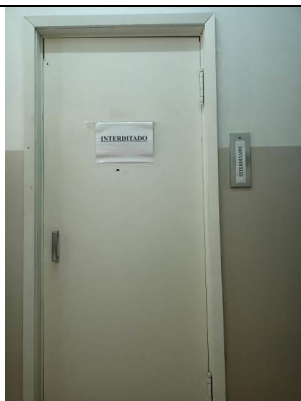
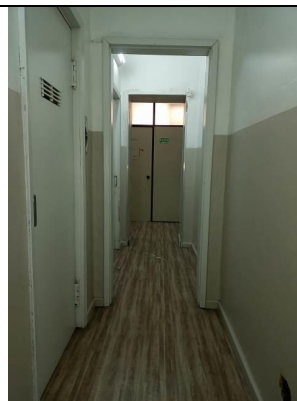
As portas do elevador são do tipo semiautomáticas de eixo vertical, modelo antigo em que somente a porta de cabina é automática e a porta de pavimento tem abertura manual. As portas de pavimento são de madeira com vão entre os marcos de porta seja de 800 mm. Atualmente com a evolução da tecnologia dos recursos da eletrônica, as portas de pavimento são automáticas, ou seja, abrem simultaneamente com a porta de cabina, além do que são do tipo: de correr horizontal com abertura lateral ou central, o que propicia vão livre para entrada na cabina igual à distância existente entre os marcos de porta de pavimento.

Fotografia 30  
Porta de pavimento

Fotografia 31  
Porta de pavimento

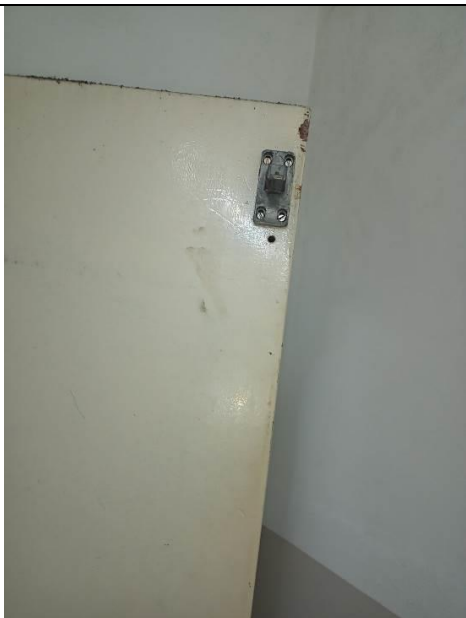
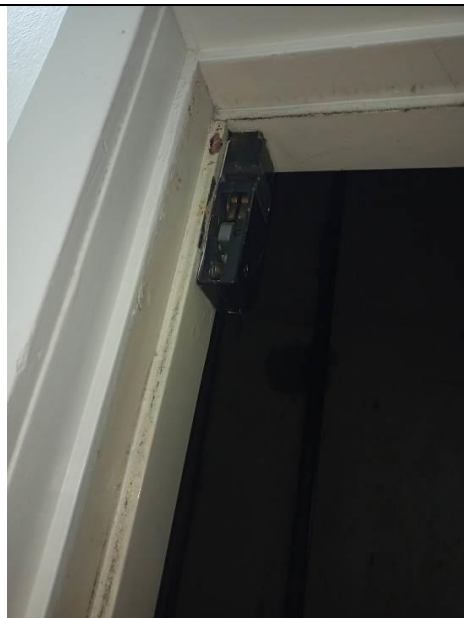
Fotografia 32  
Antiga trava de segurança de porta de  
pavimento

Fotografia 33  
Antiga trava de segurança de porta de  
pavimento

Os marcos de porta deverão ser substituídos em função da troca das portas de pavimento em todos os cinco pavimentos.

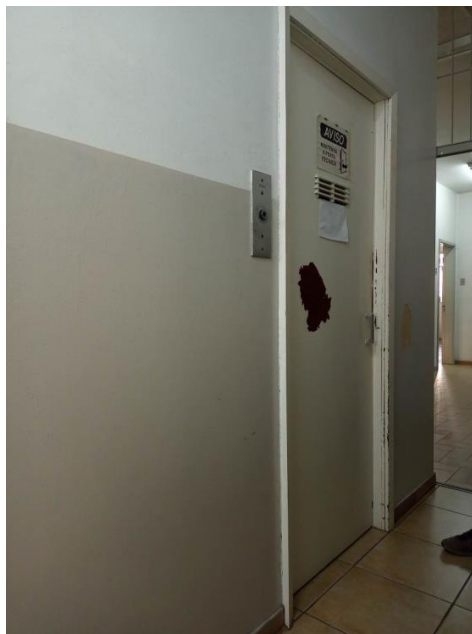
Fotografia 34

As botoeiras de pavimento têm botão instalado na altura de 1280 mm em relação ao piso acabado não atendendo a norma ABNT NBR 16858-3, que estabelece altura máxima de botão de botoeira de pavimento: 1100 mm.

Botoeira com altura fora de norma o que dificulta o acesso a cadeirante

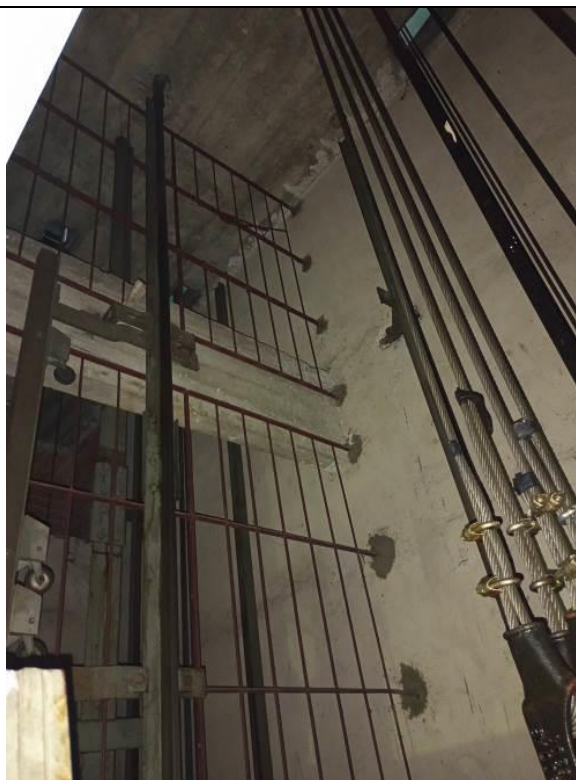
Fotografia 35

As paredes internas da caixa de corrida apresentam necessidade de complementação de reboco em alguns pontos além de limpeza geral, preparação e pintura na cor branca, instalação de estrutura metálica com tela de separação entre as duas caixas, iluminação com luminárias arandela ao longo de toda a caixa com interruptores no fundo do poço e último pavimento. Existem armários de hidrantes irregularmente instalados no interior da caixa. A grade existente deverá ser retirada para a instalação dos quadros de tela.

A grade instalada não garante a segurança pois qualquer peça eventualmente arremessada passara de uma caixa para a outra.

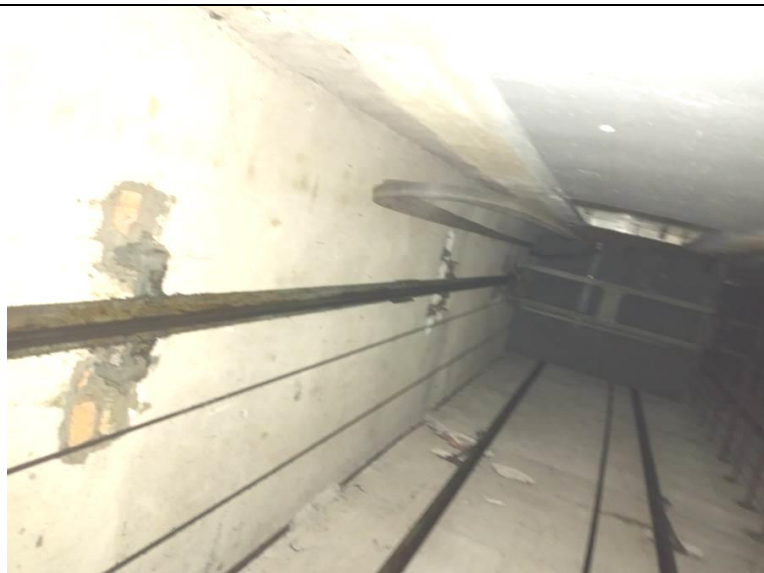
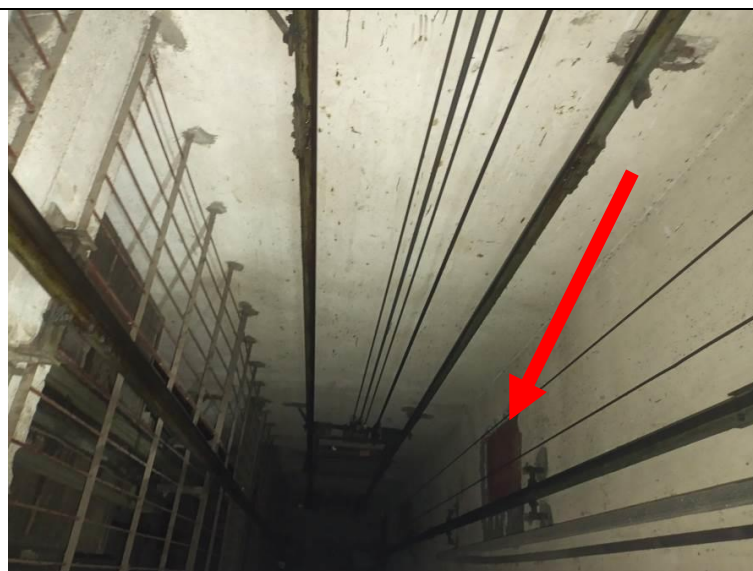
Armários de hidrantes irregularmente instalados

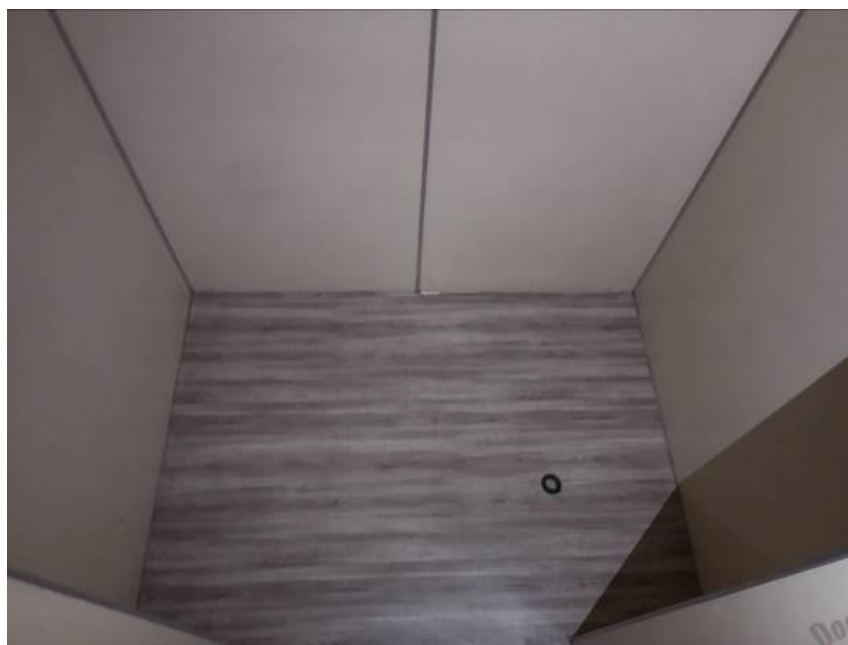
Fotografia 40

A cabina (habitáculo de viagem) segue um conceito antigo que utilizava materiais combustíveis como madeira e chapas de fórmica, que embora estejam em estado razoável de conservação (Ver fotos abaixo) não são aceitáveis atualmente. O interior das cabinas não atende a itens básicos de segurança e acessibilidade, atualmente, exigidos em normas e leis como guarda corpos nas paredes laterais ou ao fundo, espelho ao fundo, sintetizador de voz para auxílio de deficientes visuais, botoeira em braile em altura adequada para facilitar o uso por cadeirante. As portas de cabina são do tipo pantográficas, modelo não aceito atualmente devido ao risco de cortes e lesões aos usuários, especialmente crianças, idosos e pessoas com deficiência. Este tipo de porta pantográfica não deve ser usado em prédios públicos sob o risco de acidentes graves e responsabilização dos gestores do edifício. A cabina não possui iluminação de emergência e ventilação forçada, botoeira acessível conforme exigências das normas atuais.

Cabina desprovida de itens de acessibilidade e segurança básicos

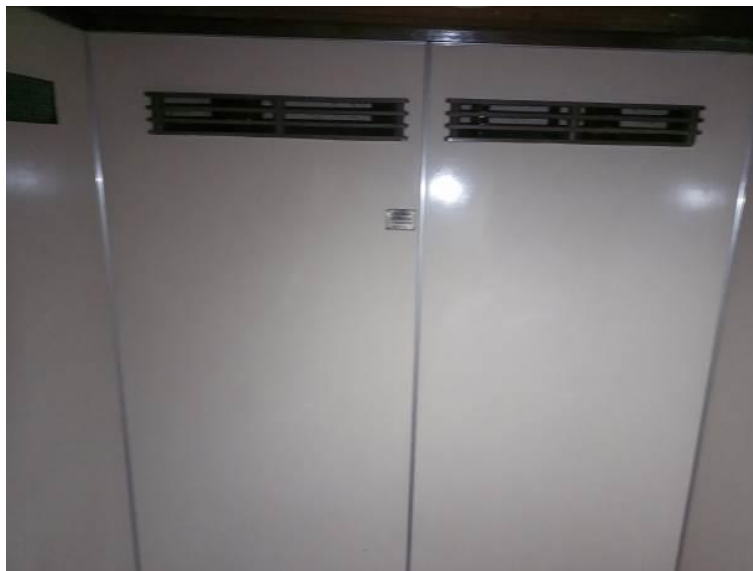
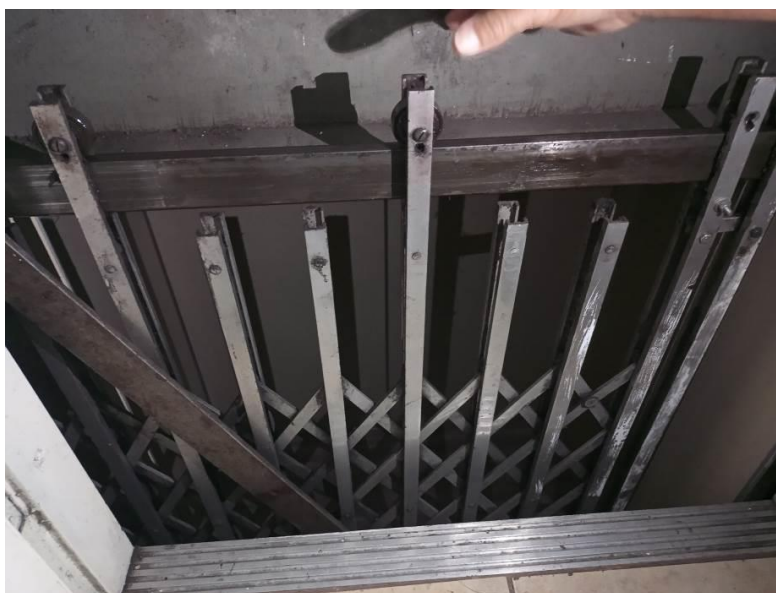
Antiga porta pantográfica utilizada nos anos 50

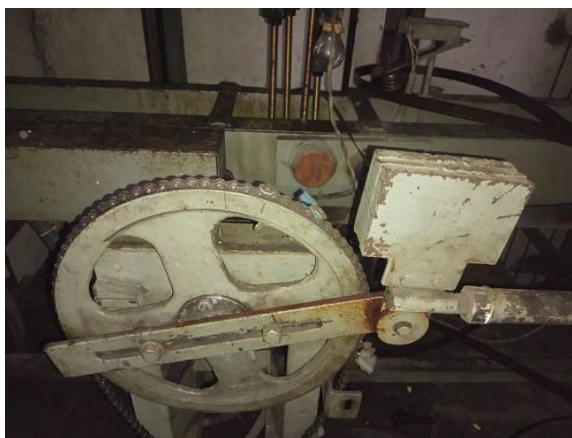
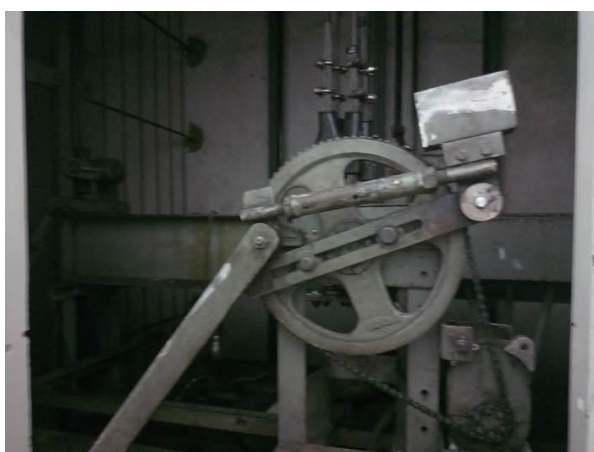
Os operadores de porta (ver fotos abaixo), mecanismo responsável pela abertura e fechamento de porta de cabina, um dos dispositivos que mais causa paralisações em elevadores, o qual fica posicionado sobre a cabina, O mecanismo não apresenta condições de funcionamento devido a folgas e desgaste normal de uso por 68 anos. Este mecanismo não atende as exigências quanto a controle de tempo de abertura e fechamento de portas necessário para atendimento de pessoas com baixa mobilidade e deficiências.

Fotografia 43  
Operador de porta de cabina.

Fotografia 44  
Operador de porta de cabina

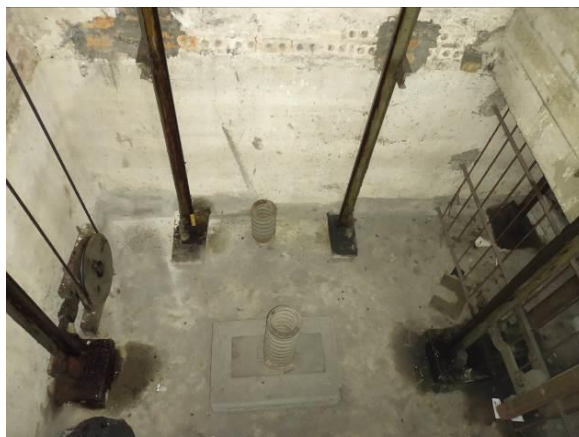
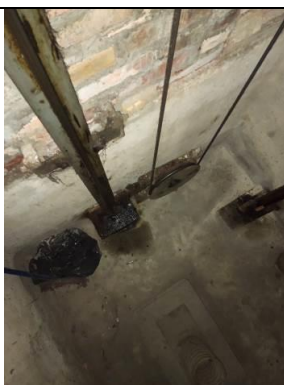
Os elevadores não possuem itens básico de segurança de fundo de poço de forma a resguardar a integridade física dos técnicos em manutenção entre eles: iluminação interna, botão tipo STOP, delimitação de área de segurança e refúgio, sensor de polia inferior de limitador de velocidade, sensor de segurança de para-choque, escada de acesso, tela de isolamento entre as caixas de corrida.

Partes da parede não apresentam reboco.
