## ANEXO

### I. Muro lateral do Batalhão Rua Capitão André Lago Páris

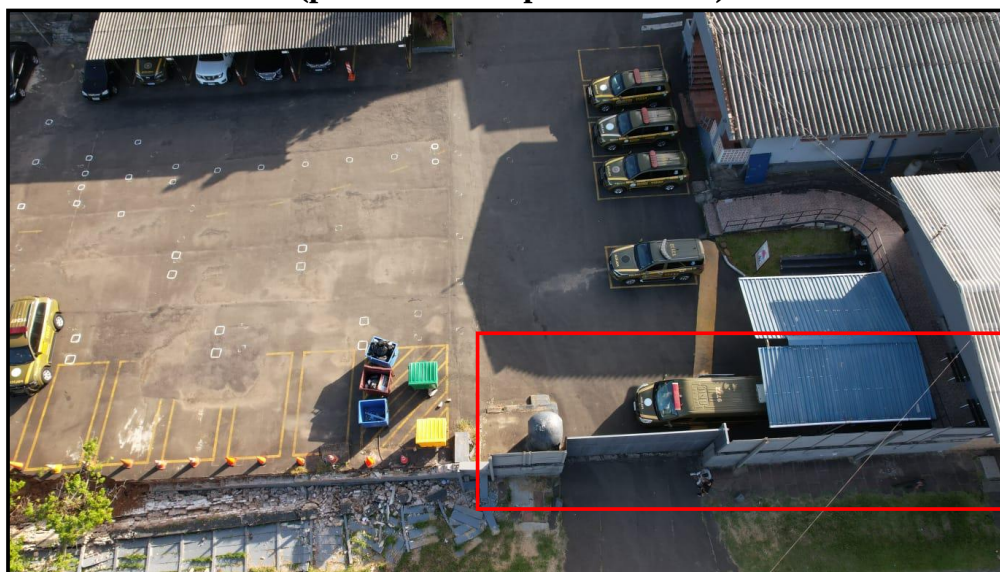
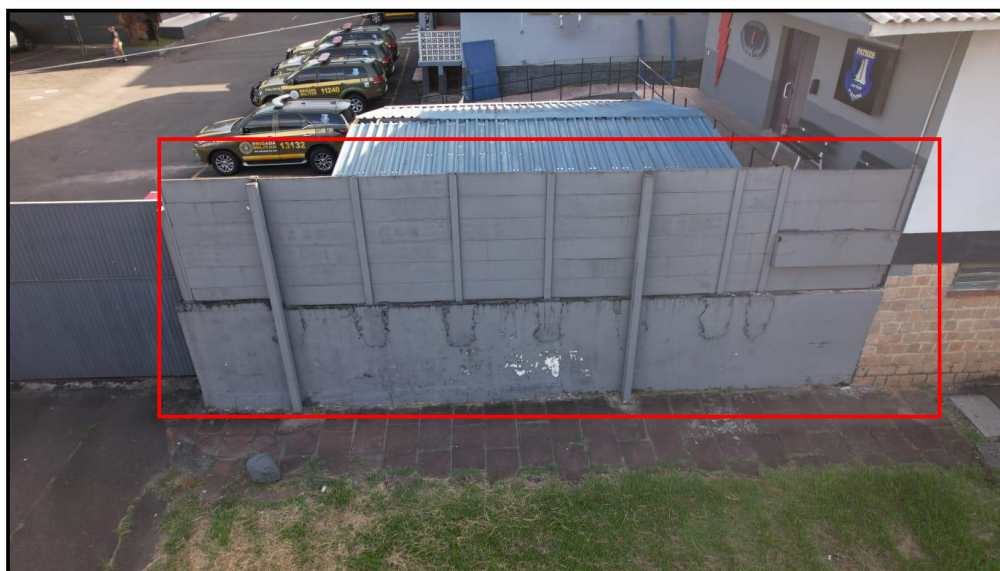
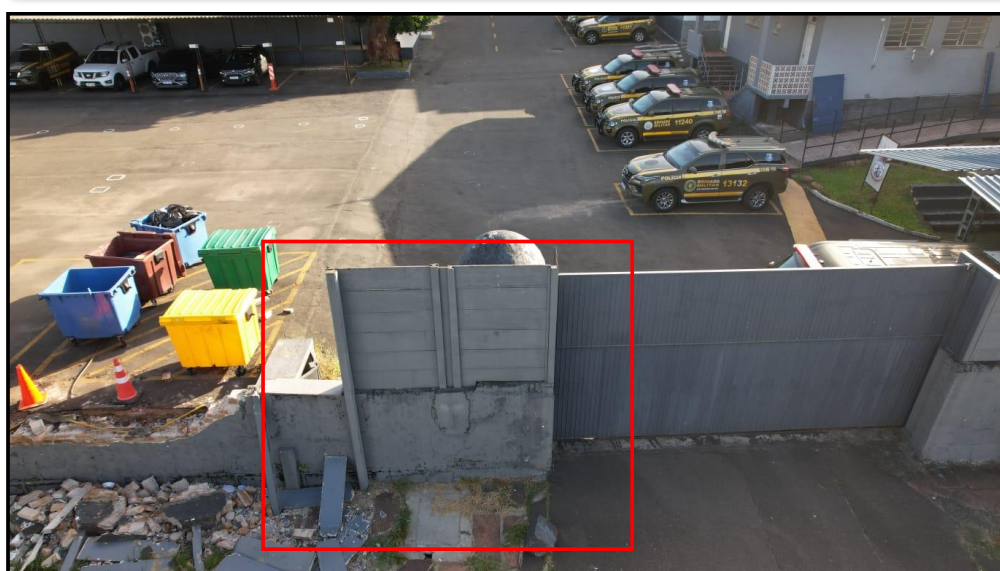
**Estrutura remanescente para demolição e reconstrução  
(permanecendo portão lateral)**
