ESTADO DO RIO GRANDE DO SUL  
SECRETARIA DE OBRAS E HABITAÇÃO  
DEPARTAMENTO DE OBRAS PÚBLICAS  
1ª COORDENADORIA REGIONAL DE OBRAS PÚBLICAS

**Demanda:** 23/1207-0002872-9

**Obra:** Reconstrução de Muros, hidráulica, e elétrica

**Objeto:** Relatório de Vistoria Técnica

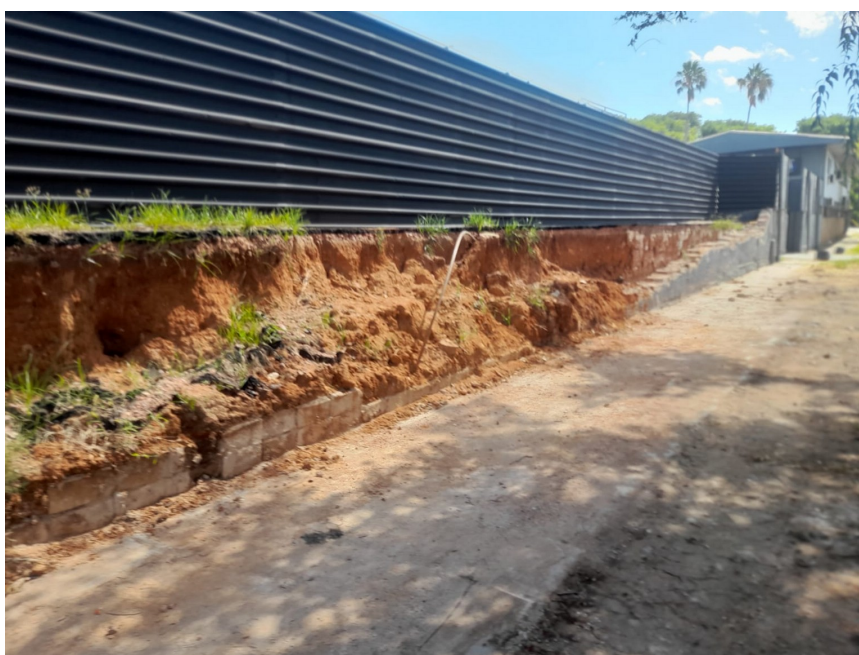
O muro de arrimo tem desnível de cerca de 1,10 metro de altura na média da extensão do muro, do nível zero da calçada até a pavimentação de asfalto calçada até 1,10 m do estacionamento do batalhão e mais 2,00 metros de altura livre em muro pré-moldado fechado de cimento.

Foto1: Muro de arrimo com altura de 1,10 metros e com fechamento por tapume.

Deverá ser solicitado sondagem para fazer o projeto de fundação do muro de Painéis Modulados fechados para o imóvel do 1ºbatalhão de choque com muro de arrimo de altura média de 1,10 metros de altura;

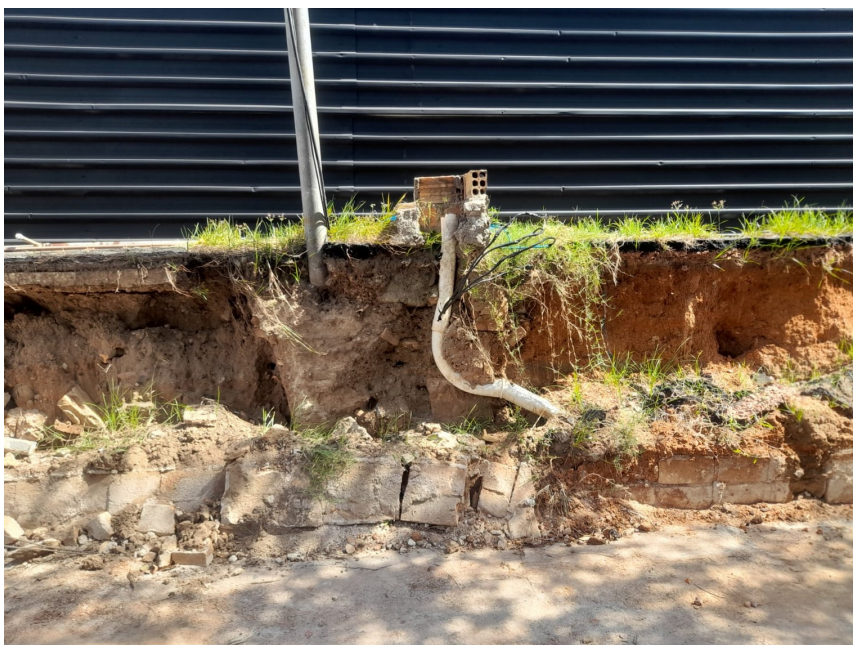
Devido ao tombamento do muro, houve quebra da canalização de cano PVC de água potável com diâmetro ¾. Cerca de 30 metros.

A fiação elétrica ficou exposta e energizada na terra do muro de arrimo dentro do terreno.

Foto 2: Fiação solta junto a terra e canalização de água quebrado.

Deverá substituir fiação solta junto a terra do muro do 1º polícia de choque, colocando 2 caixas de passagem intermediárias na instalação elétrica.

Substituir e instalar cerca de 30 metros tubulação de PVC rígido soldável água de diâmetro 3/4". Colocar registro na parede do novo muro

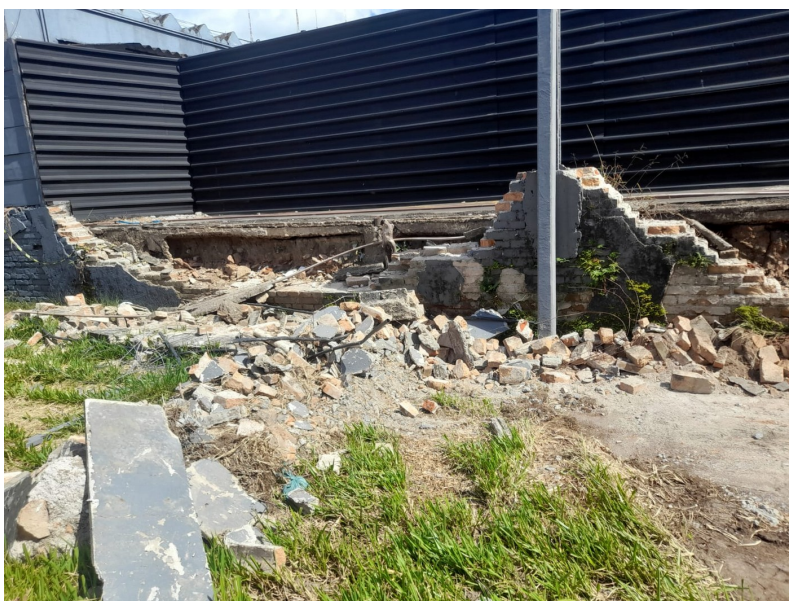
Foto 3: falta de muro e canalização de água quebrada.

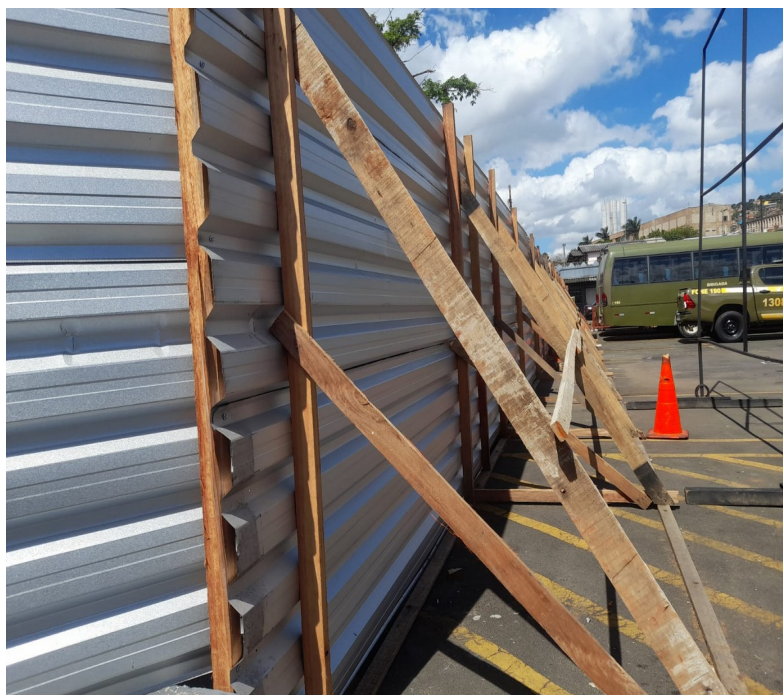
Foto 4: Tapume fazendo o fechamento dentro do pátio do aquartelamento, visto pelo lado de dentro do imóvel.

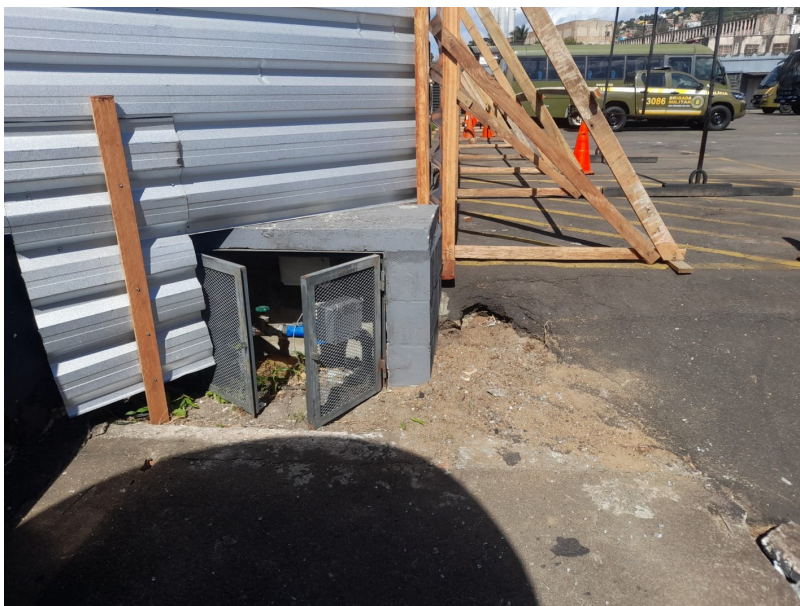
Foto 5: Tapume fazendo o fechamento dentro do pátio do quartelamento, visto pelo lado de dentro do imóvel.

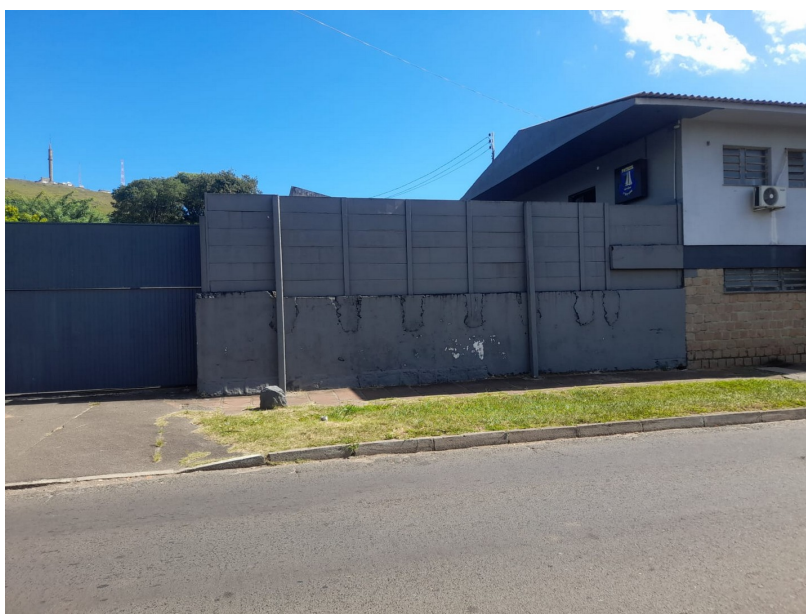
O alinhamento do muro tem 57 m comprimento ( muro de arrimo) mais portão existente de ferro de 8,55 metros e mais 11,30 metros de comprimento de muro fechado de cimento com diversas fissuras e rachaduras.

Foto 6: Muro existe com 11, 30 m com rachaduras

Deverá ser demolido e projetado novo muro de painel modulado fechado que não tombou que está amarrado ao portão existente de entrada com medidas de 11 metros. Desmanche e Retirada de guarita que se localiza a esquerda do muro no alimento da rua Capitão André Lago Páris de quem olha para o 1º batalhão de polícia de choque.

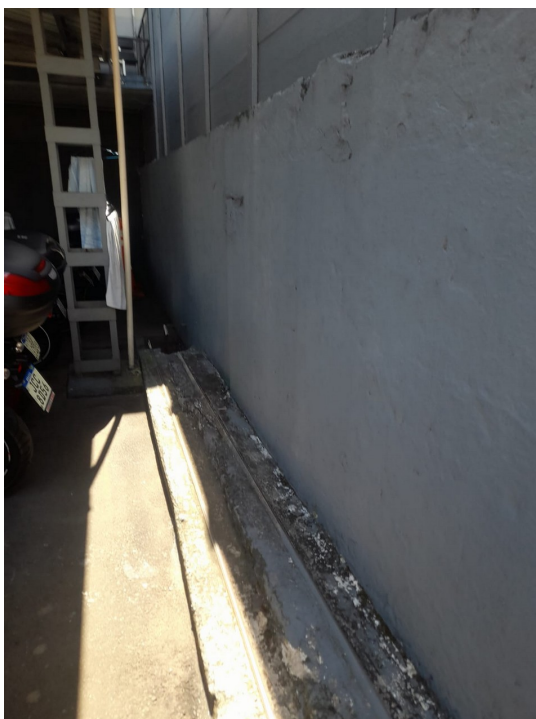
Foto 7: Muro existente com trincas

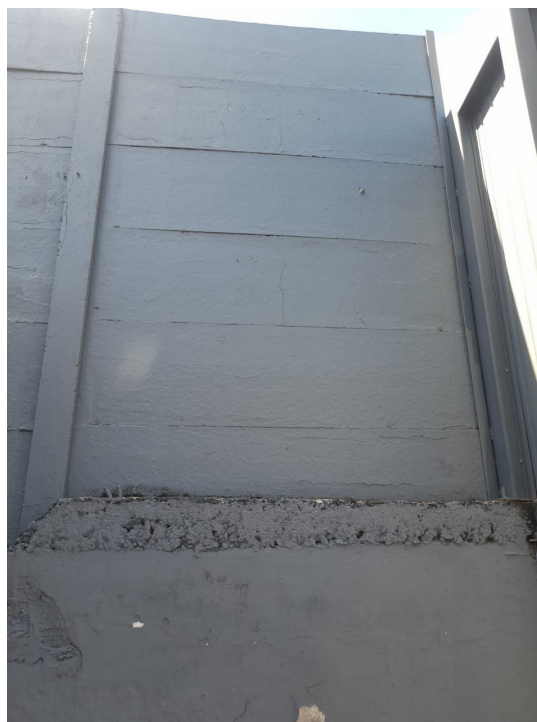
Foto 8: Muro existente com trincas

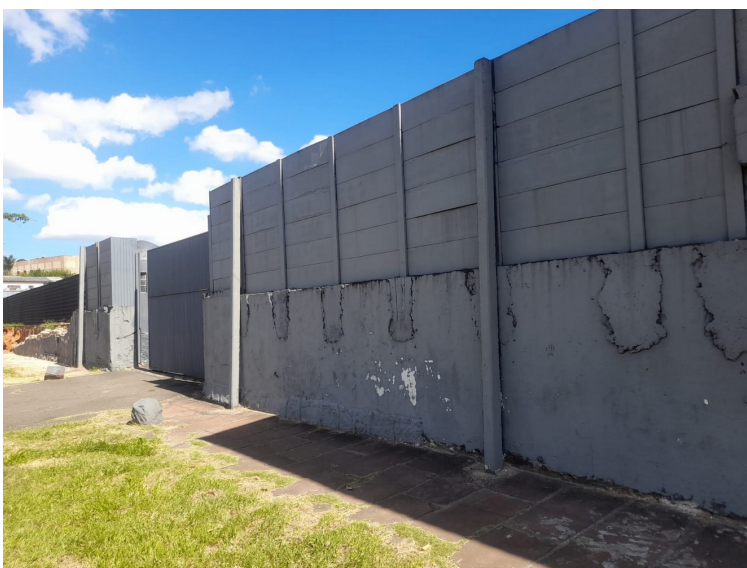
Foto 9: Muro existente com trincas

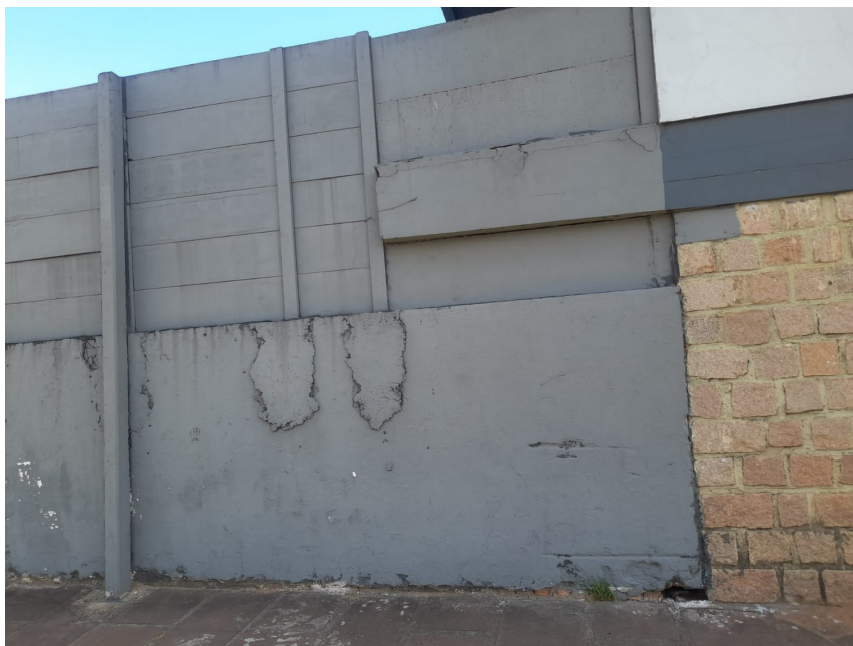
Foto 10: Muro existente

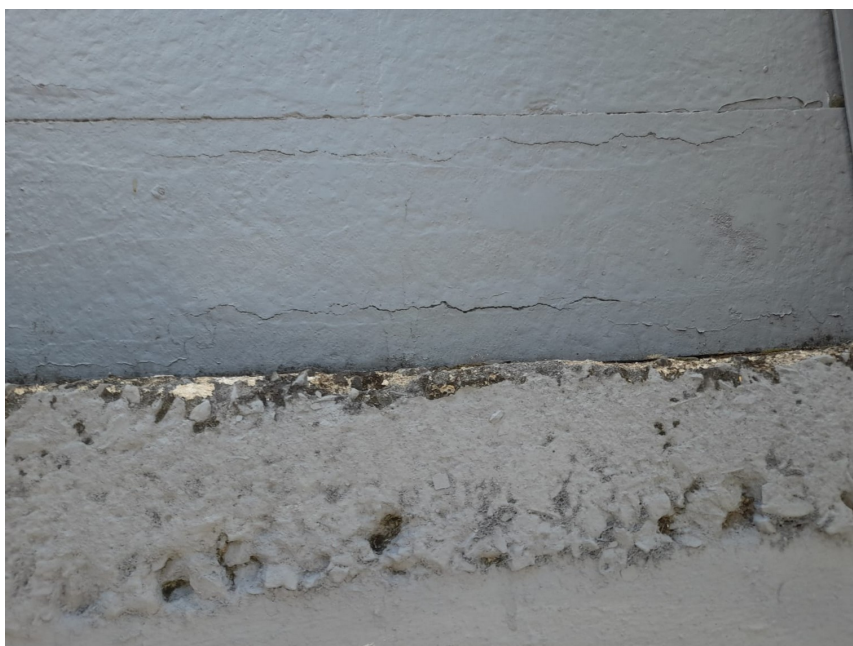
Foto 11 - Detalhe da foto Trincas no muro existente

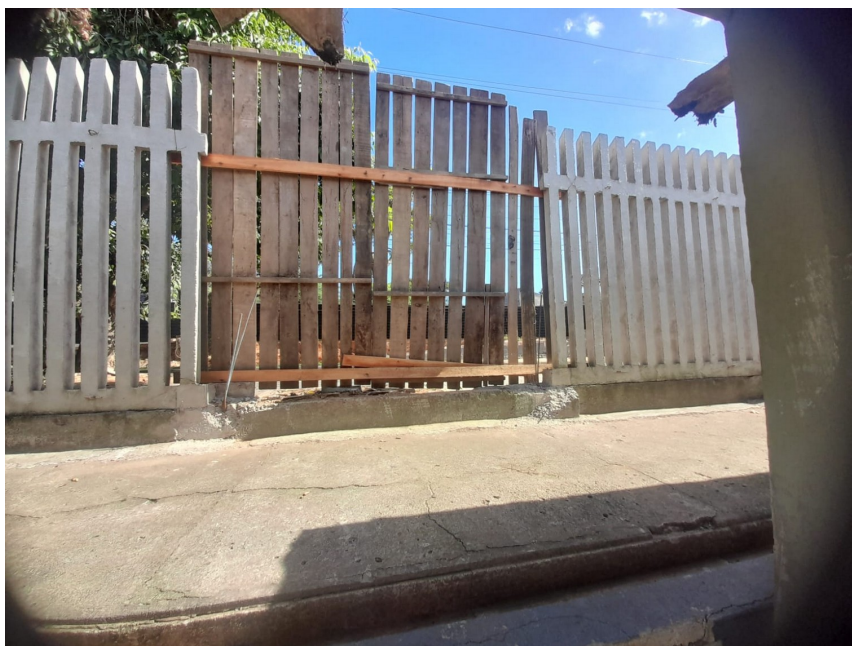
Na rua, duas árvores da calçada caíram independentemente em dois trechos que atingiram o muro pré-moldado vazado o qual tombaram do alinhamento de divisa do Centro de treinamento Pedre e Paulo da Rua Capitão. O comprimento do trecho é de 6,00 metros e a altura do muro de 2,40m. O local está limpo e fechado com madeiramento, conforme foto abaixo.

Foto 11 – Muro faltando no primeiro com 6,00m de largura do centro de treinamento físico Pedro e Paulo.

Dimensionamento para os dois trechos de muro de Painéis Modulados Vazados para o centro de treinamento Pedro e Paulo no mesmo estilo do muro pré-moldado existente.

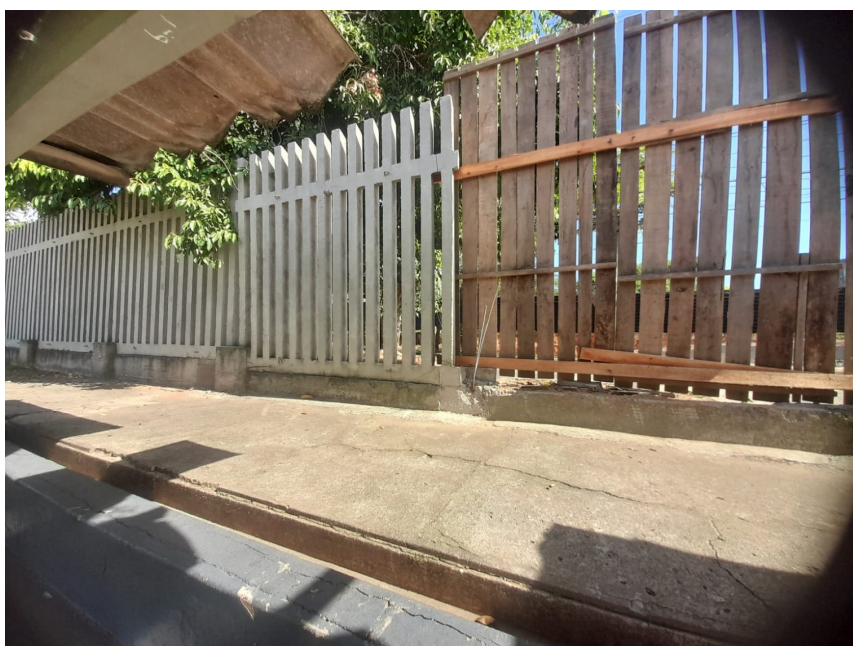
Foto 12 – Muro faltando no primeiro com 6,00 metros de largura do centro de treinamento físico Pedro e Paulo

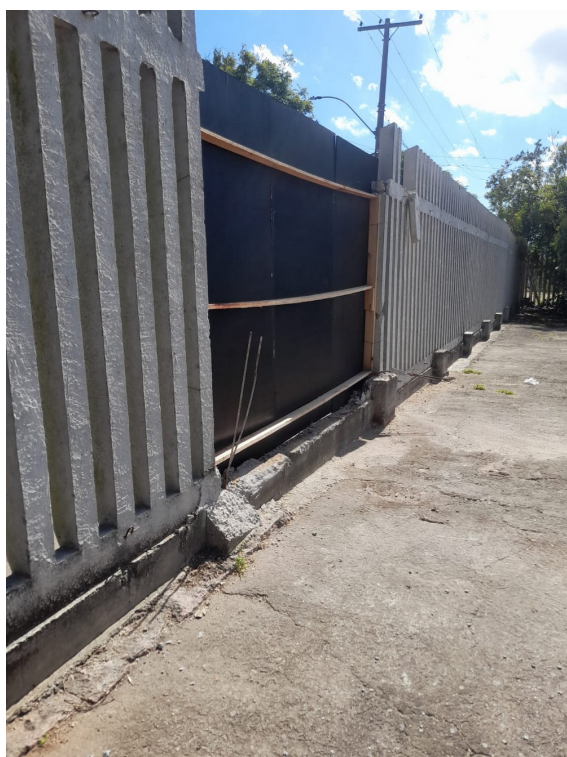
Foto 13 – Muro faltando no segundo trecho do centro de treinamento físico Pedro e Paulo

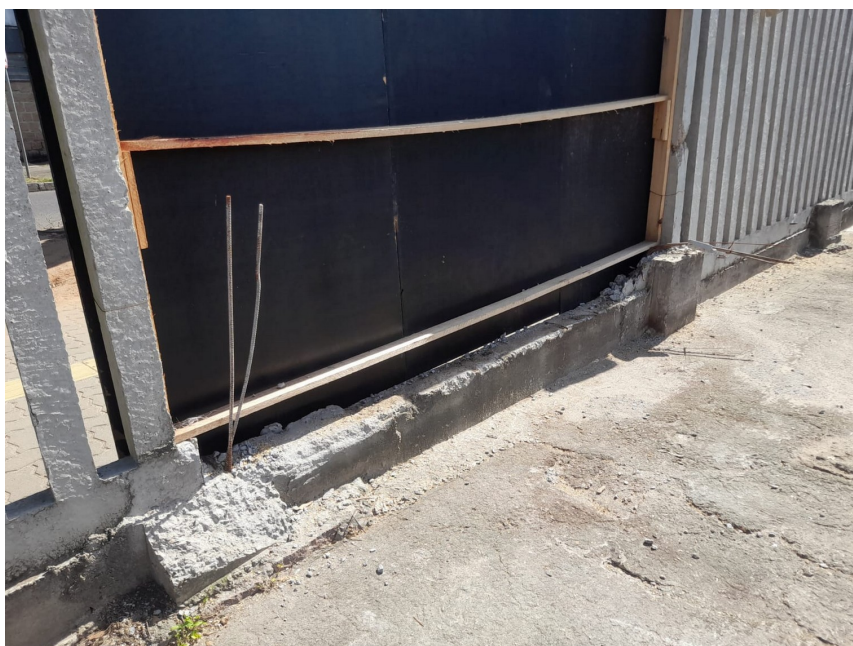
Foto 14 - Muro faltando no segundo tirada no trecho tirada dentro do centro de treinamento físico Pedro e Paulo.

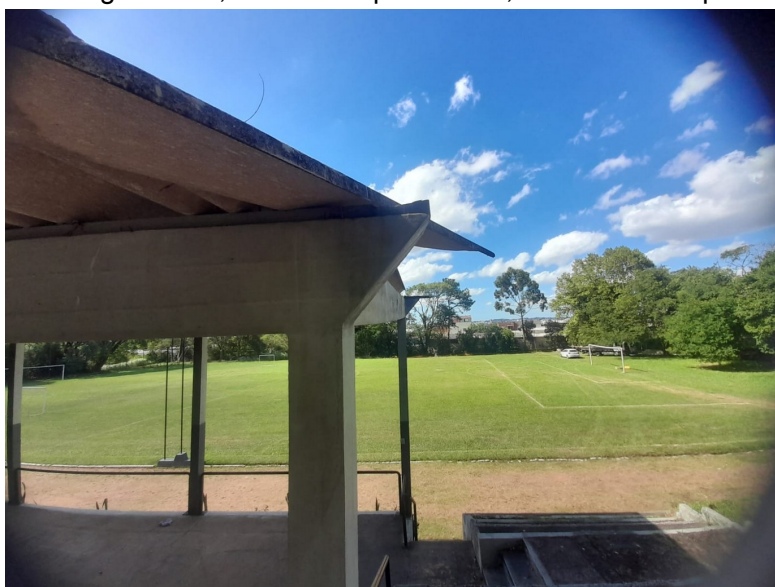
Devido ao vento, as telhas do palanque quebraram e recharam de modelo kaletão com largura de 1,00 m e comprimento 8, 20 metros na quantidade de 8 telhas.

Retirada e colocação de 8 novas telhas tipo kalhetão com comprimento de 8,30 metros de comprimento com largura 1,00 m de largura.
