GOVERNO DO ESTADO  
**RIO GRANDE DO SUL**  
SECRETARIA DE OBRAS PÚBLICAS

Objeto: cobertura de telhado

Local: 15ª DP

## RELATÓRIO DE VISTORIA TÉCNICA

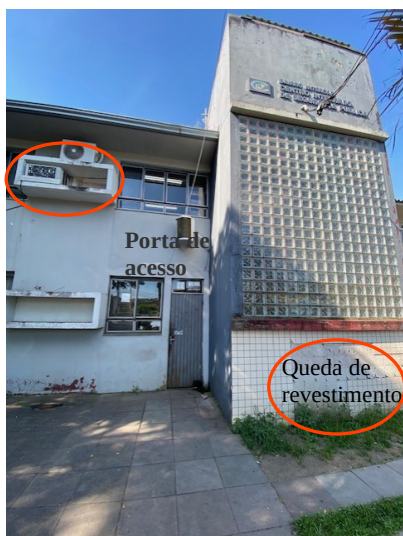
Figura 02 – fachada frontal do prédio

Na figura 02 mostramos a queda do revestimento cerâmico da fachada, a precariedade do acesso e condensadores de ar-condicionado mal posicionados.

As fachadas nunca receberam pintura desde o início do uso do prédio pela 15ª DP. O ideal é a limpeza com hidrojateamento de todas as fachadas e posterior pintura com tinta acrílica. No caso da área onde o revestimento cerâmico se desprende, pode haver reposição ou a retirada total. Neste caso com o nivelamento da superfície com argamassa fina e posterior aplicação de selador acrílico e pintura acrílica.

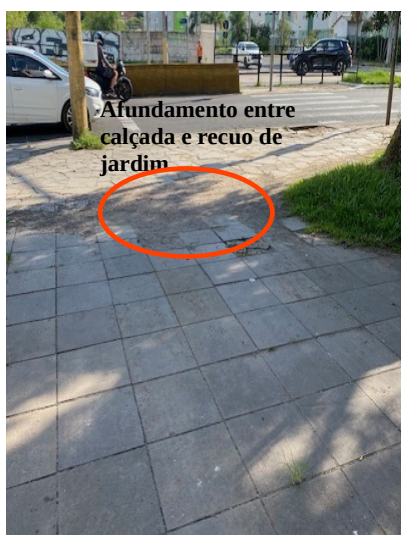
Figura 04 – desnivelamento na calçada

A figura 04 serve para mostrar que há empoçamento de água em dias de chuvas, dificultando o acesso dos pedestres.

Como na junção do basalto irregular da calçada e o basalto regular do recuo de jardim há uma área com piso faltante e uma depressão, este fato ocasiona empoçamento em dias de chuva e dificulta o acesso de pedestres. Esta área de piso deve ser refeita com basalto.

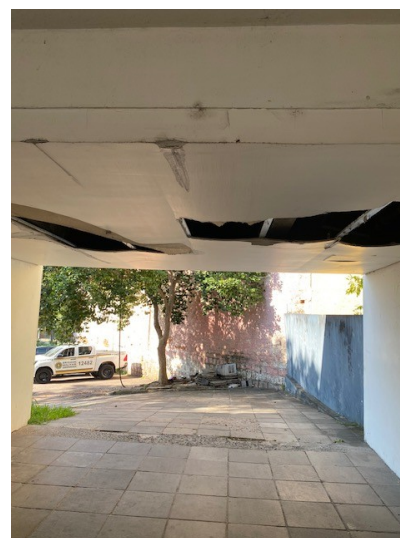
Figura 05 – queda de forro de PVC na área da figura 03

Na figura 05 aparece o forro de gesso danificado. Este forro fica sob a área utilizada pela BM, a qual não acessamos.

Antes da substituição do forro danificado deverá ser revisada a instalação hidrossanitária da parte ocupada pela BM.

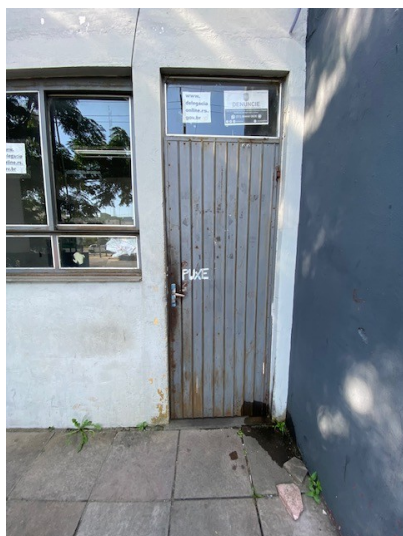
Figura 06 – única porta de entrada (vista externa)

A porta de entrada do prédio, além de estar em péssimas condições, não atende à segurança exigida.

A porta de entrada deve ser substituída por uma porta com maior segurança. Policiais relataram ocorrência de invasão de indivíduos durante a madrugada.

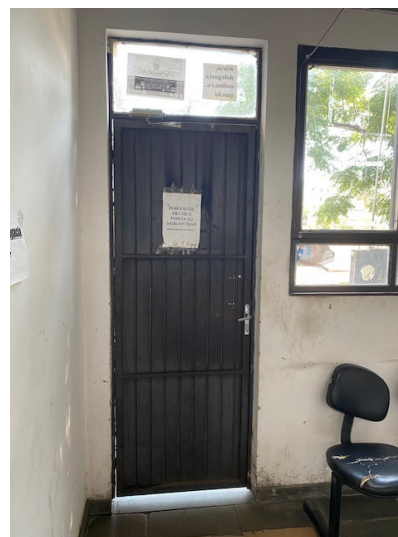
Figura 07 – Porta de entrada (vista interna)

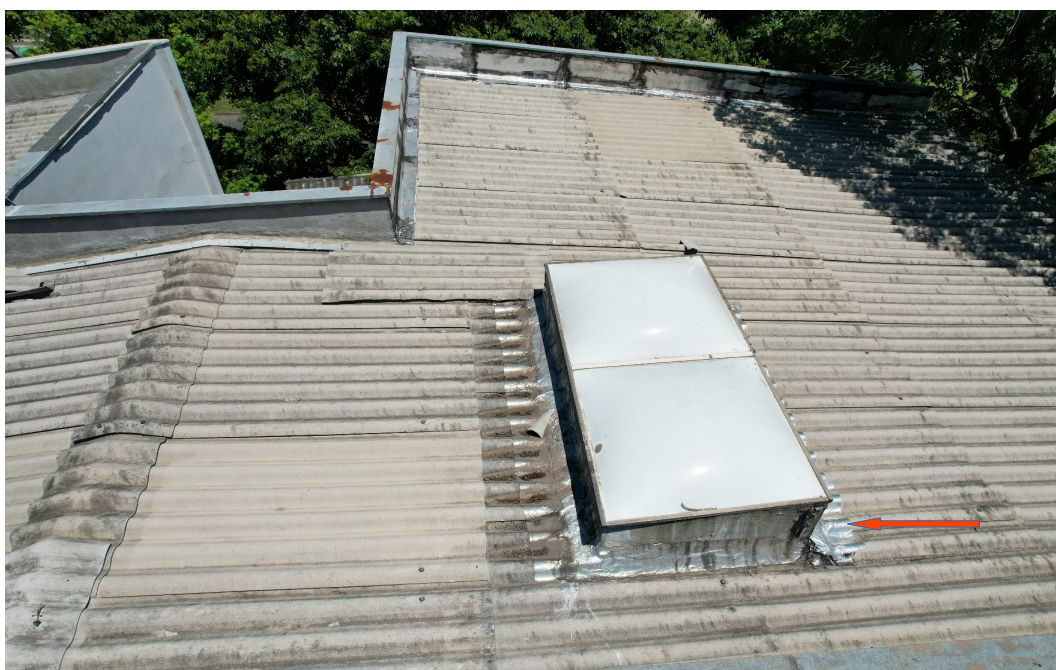
Figura 08 – domo de iluminação

Foi colocada manta aluminizada ao redor do domo, mas há relato de infiltração em dias de chuva.

Na vistoria do final de 2022, constatamos, em uma pequena área do telhado, que a estrutura de madeira era formada de pontaletes, bem distanciados. Naquele ano, em virtude de haver infiltrações recorrentes, concluímos pela emergencialidade da obra de reforma da cobertura. Optamos, naquele momento pela manutenção da estrutura de madeira e do uso de telha de fibrocimento, por ser o usual, em virtude da facilidade de contratação de empresa para aquela finalidade, pela maior rapidez e custo, visto que seria um serviço parcial. Em nosso relatório de vistoria de dezembro de 2024, sugerimos que seja elaborado projeto de estrutura metálica e o uso de telhas trapezoidais galvanizadas. Hoje, entendemos que a melhor solução é a substituição total da cobertura, aproveitando para adotar uma configuração que conceda leveza e durabilidade à cobertura. Outra questão que deve ser analisada é a eliminação do domo de ventilação e o fechamento total da cobertura.

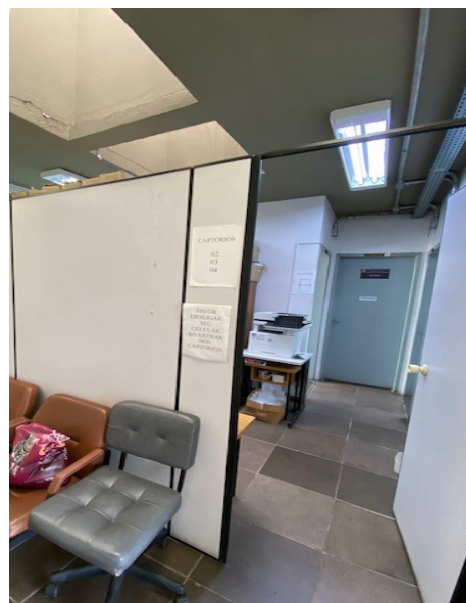
Figura 10 – acesso para os 3 cartórios

Na figura acima percebemos que o domo de iluminação (figura 08) está posicionado sobre a circulação e arquivo dos três cartórios ali situados. Como as portas dos cartórios permanecem fechadas em função da climatização, este domo de iluminação não é necessário.

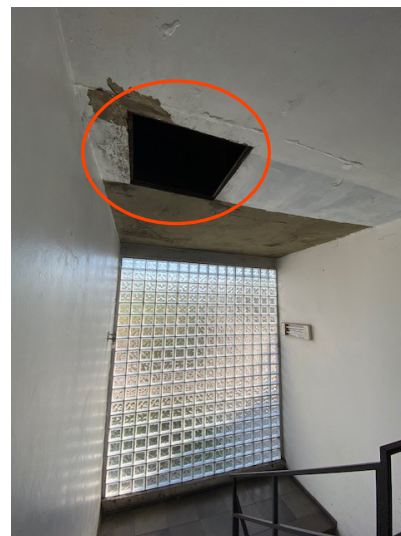
Figura 13 – alçapão para acesso à cobertura

Há relatos de infiltração na área da figura 13

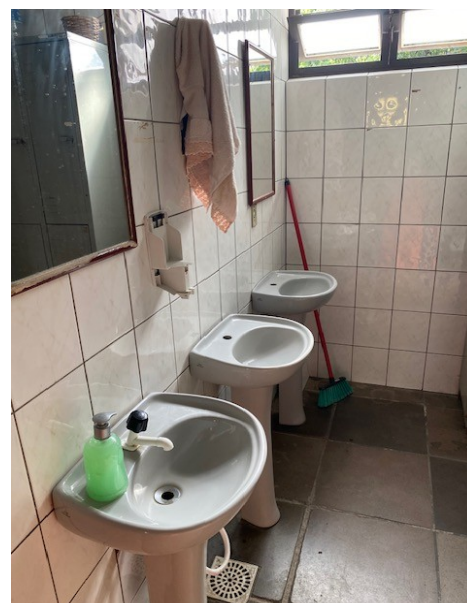
Figura 15 – banheiro com cubas sem torneiras

Os banheiros necessitam de reforma geral

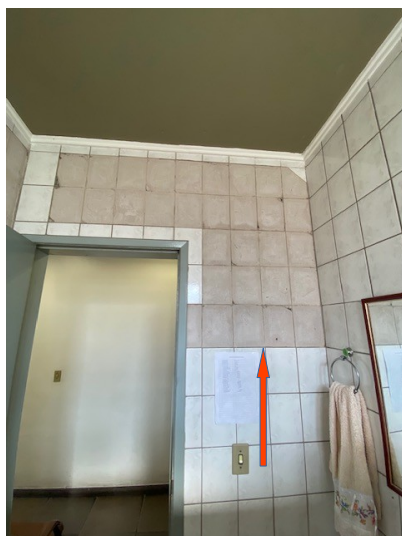
Figura 16 – queda de revestimento em banheiro

Tanto os banheiros do térreo como os do 2º pavimento estão com os revestimentos faltantes ou prestes a cair. Além disso, as instalações hidrossanitárias e elétricas devem ser refeitas.

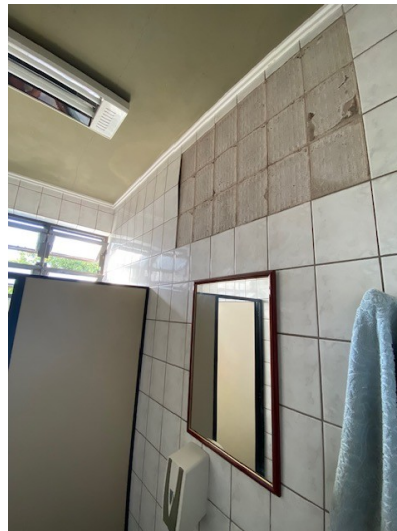
Figura 17 – queda de revestimento em banheiro

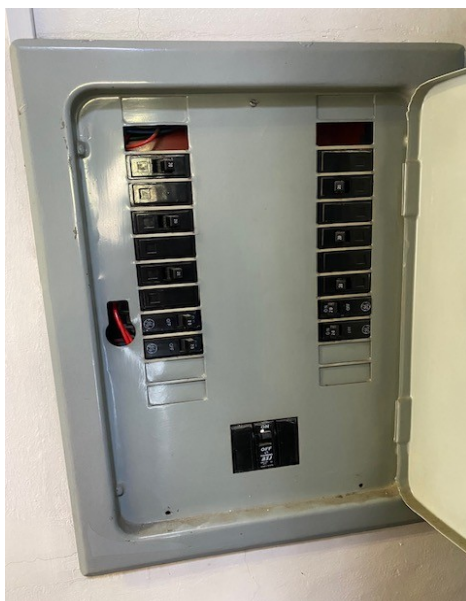
Algumas salas têm dois ares-condicionados, pois foram instalados splits e mantidos os de janela. A instalação elétrica é antiga e também não tem manutenção.

Figura 20 – CD com disjuntores antigos

A instalação elétrica deve ser totalmente refeita, desde o centro de distribuição, com a instalação de novos disjuntores, circuitos para tomadas, de iluminação e principalmente, para splits. Importante a instalação de novas luminárias de sobrepor para duas lâmpadas LED.
