**RELATÓRIO DE VISTORIA E FOTOGRÁFICO**

**LAJEADOS**

**CONTRATO N° 318/2025**

A presente vistoria tem por objetivo realizar o levantamento técnico e fotográfico do imóvel localizado em Lajeado/RS, na Rodovia ERS-130, Km 73,3, esquina com a Rua João Goulart, visando registrar as condições gerais do local, suas características construtivas e o entorno imediato, conforme as diretrizes estabelecidas no contrato e no edital de credenciamento.

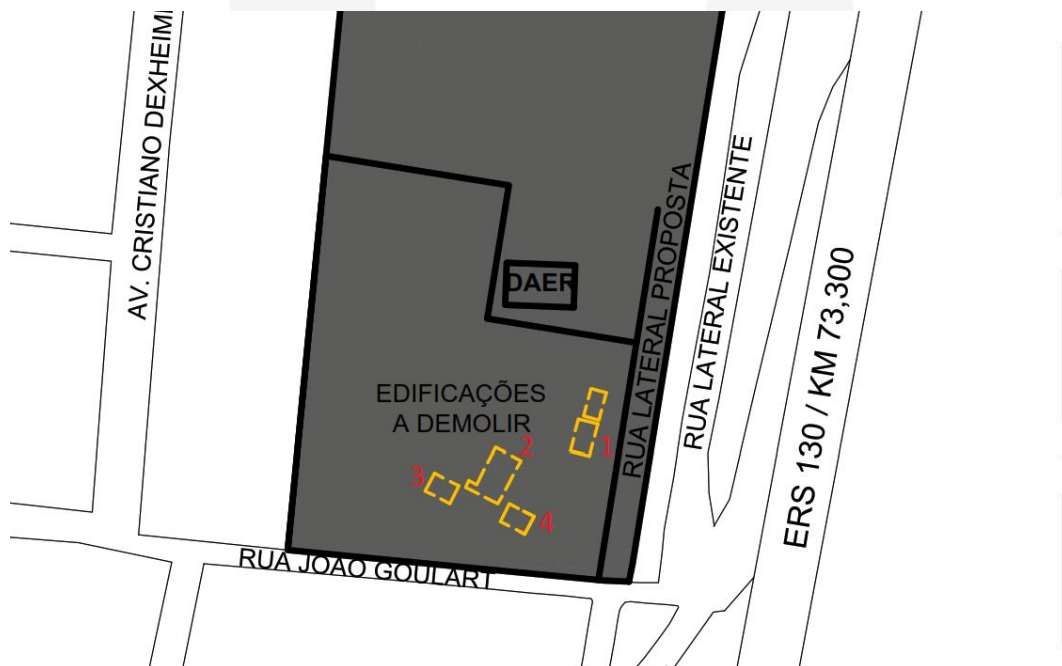
Imagem 2 - Identificação das Edificações Existentes a demolir.

As edificações existentes foram identificadas conforme a imagem acima.

A edificação 1 tem área aproximada de 80,5m<sup>2</sup>.

A edificação 2 tem área aproximada de 272m<sup>2</sup>.

A edificação 3 tem área aproximada de 83m<sup>2</sup>.

A edificação 4 tem área aproximada de 40m<sup>2</sup>.

Será necessário a demolição de 4 edificações existentes.

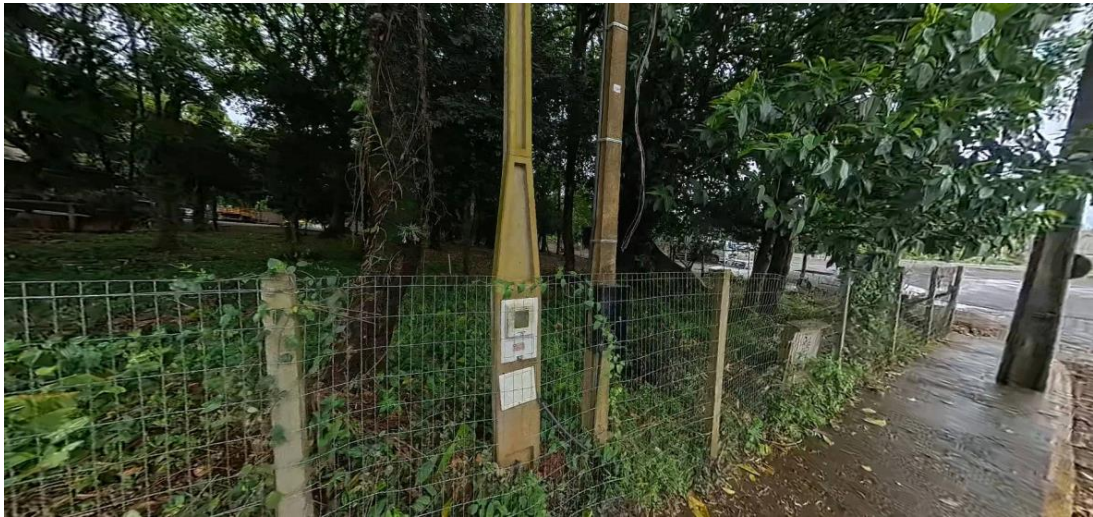
*Imagem 3 - Entrada de energia*

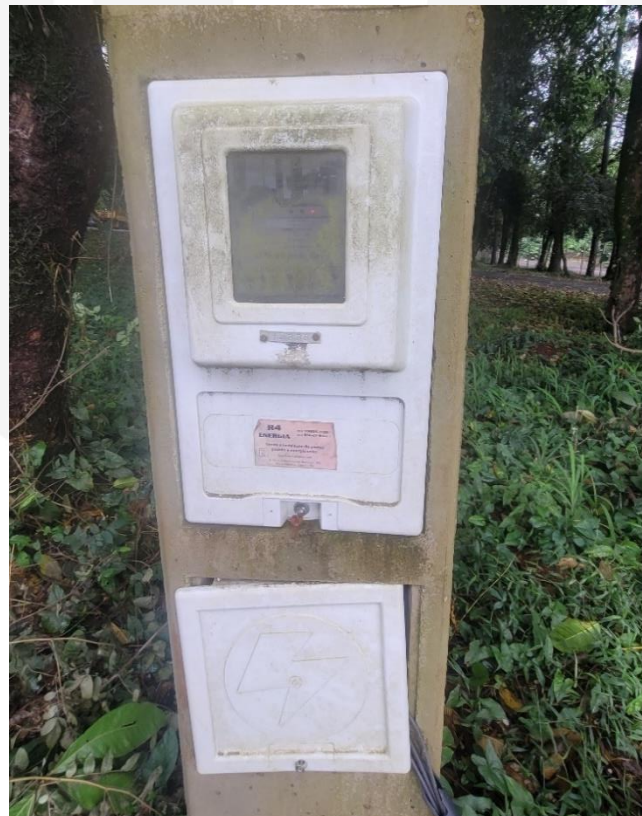
*Imagem 4 - Entrada de energia*

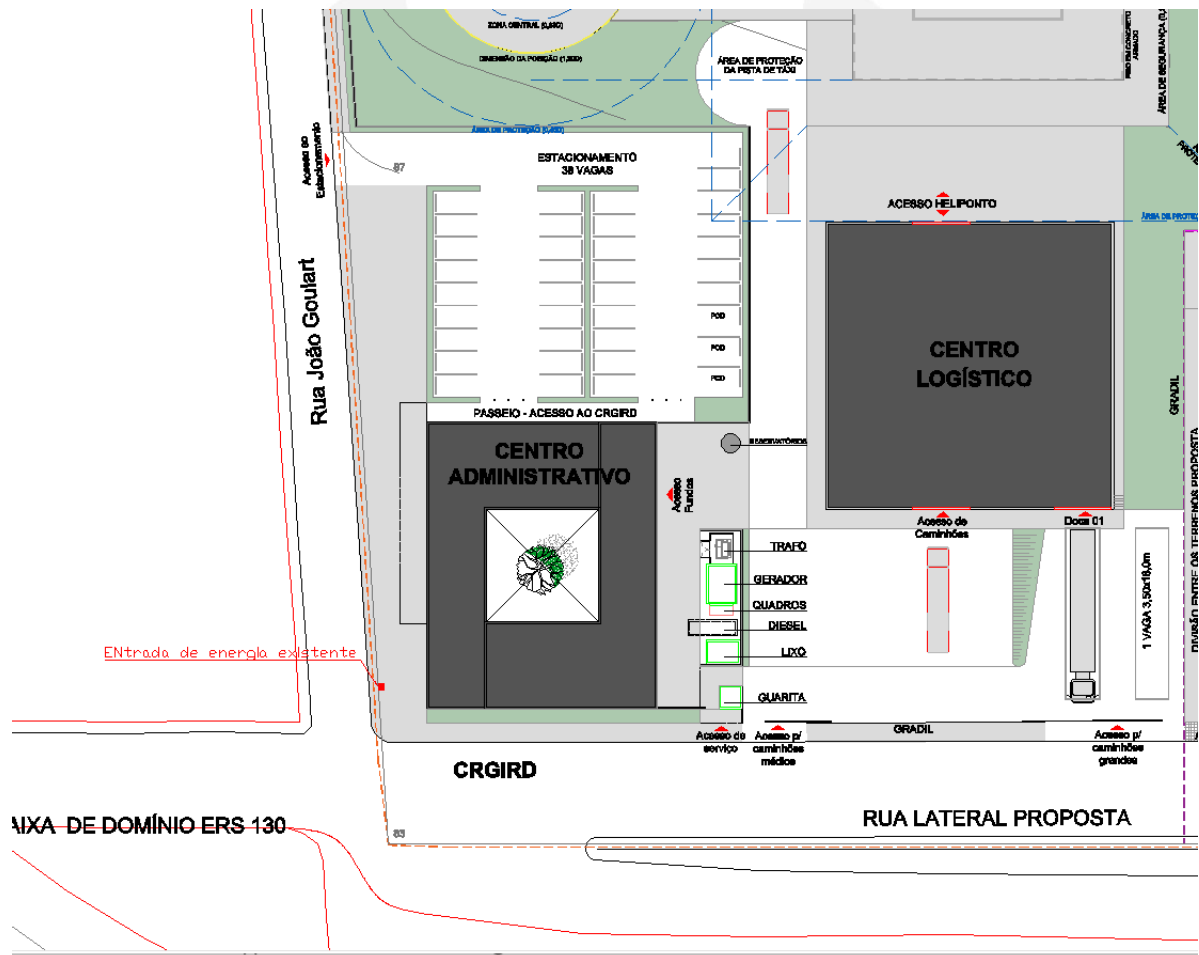
Imagem 5 - Localização da entrada de energia

Foi encontrado uma entrada de energia em baixa tensão, mas que não será suficiente para atender toda a demanda do empreendimento.

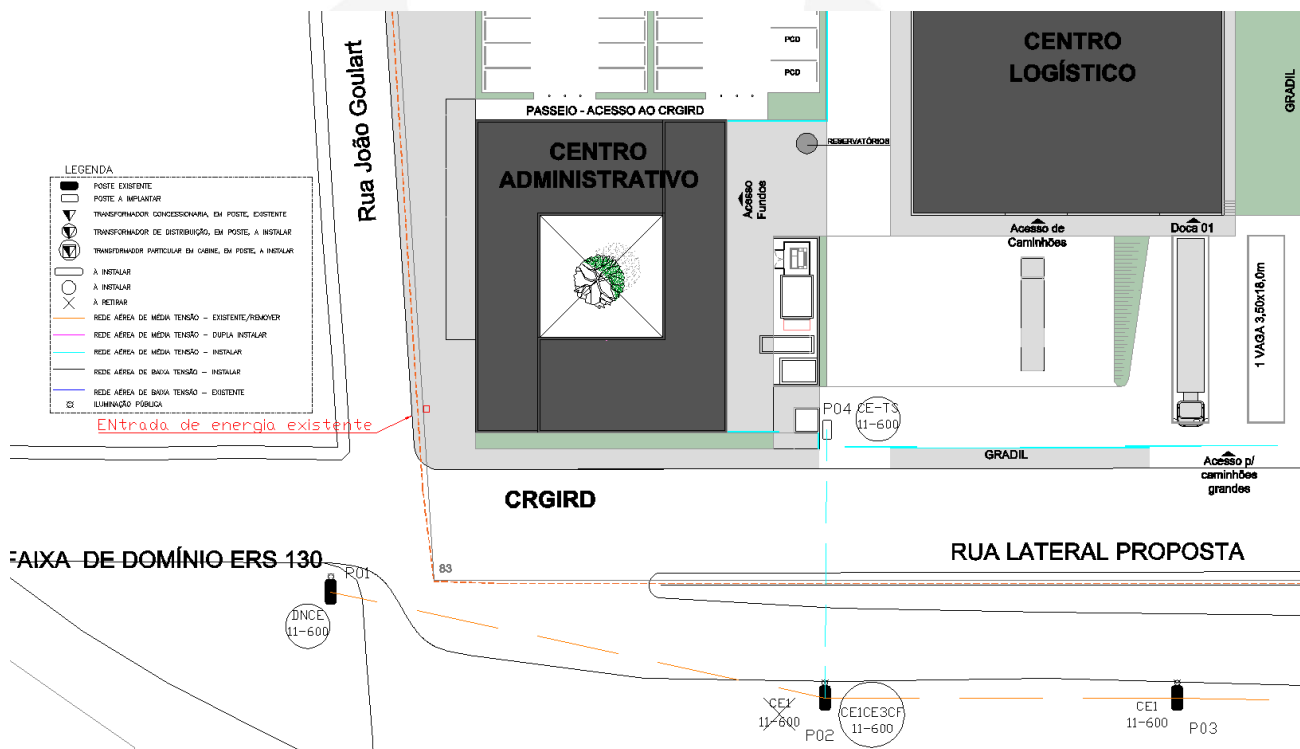
Imagem 6 - Nova entrada de energia

Será projetada uma nova entrada de energia em média tensão.

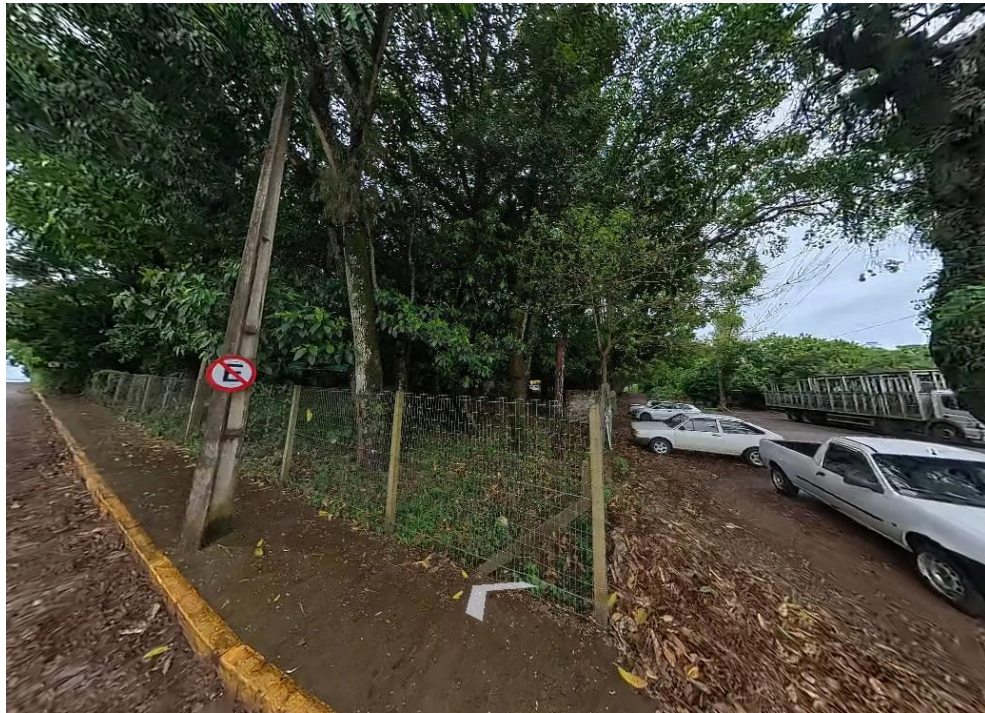
*Imagem 11 – Canto inferior direito - Cruzamento entre a Rua João Goulart e a rua lateral*

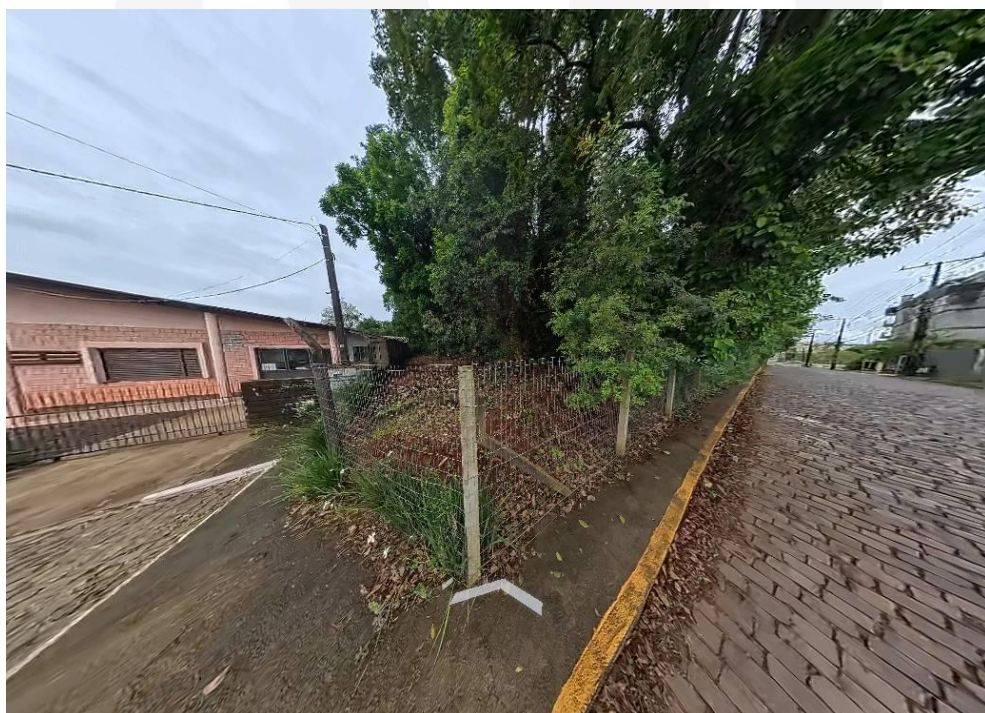
*Imagem 12 - Canto inferior esquerdo (Proposta de muto lateral)*

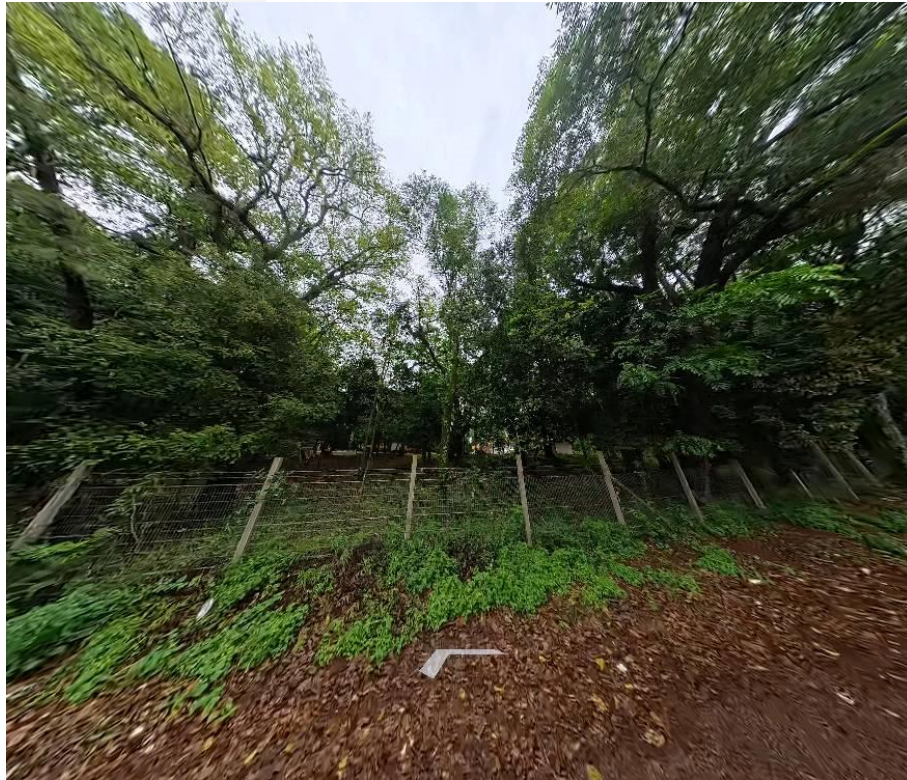
*Imagem 13 - Canto superior direito do terreno*

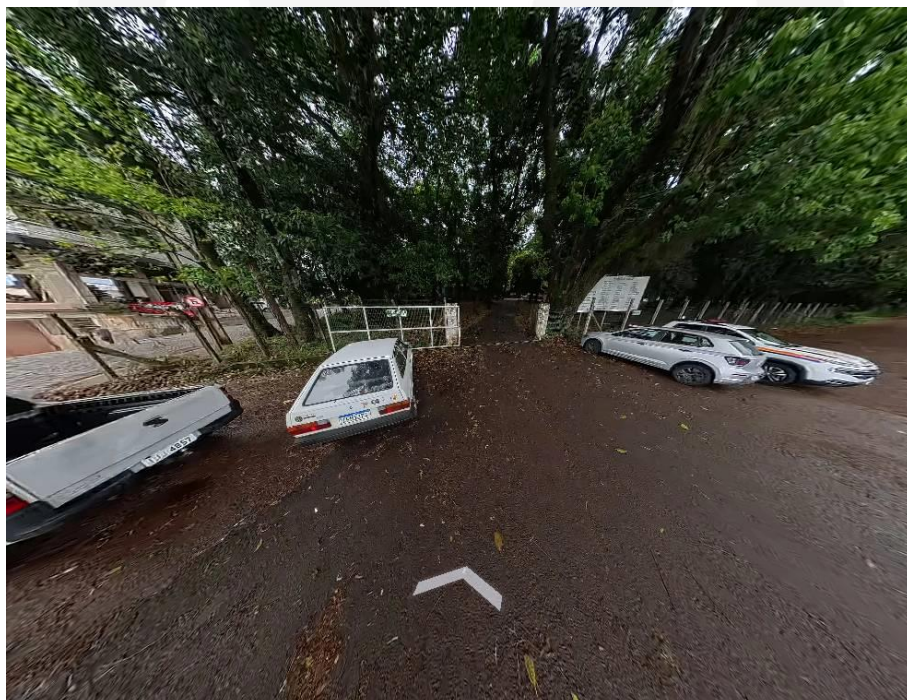
*Imagem 14 - Entrada existente para o terreno.*

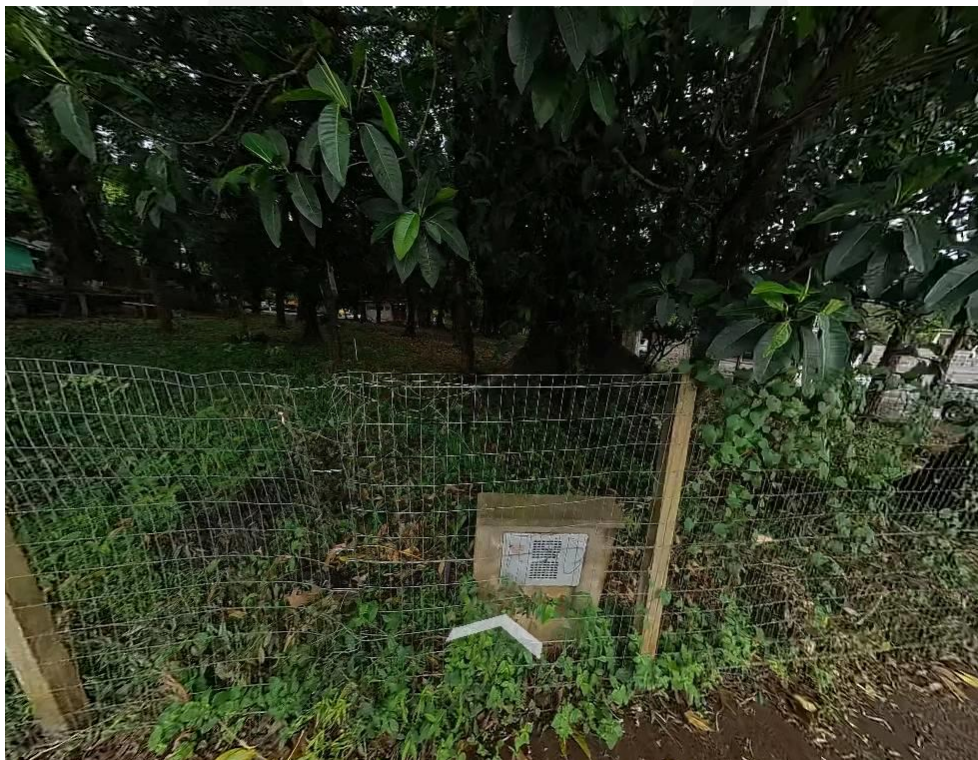
*Imagem 15 - Entrada de água*

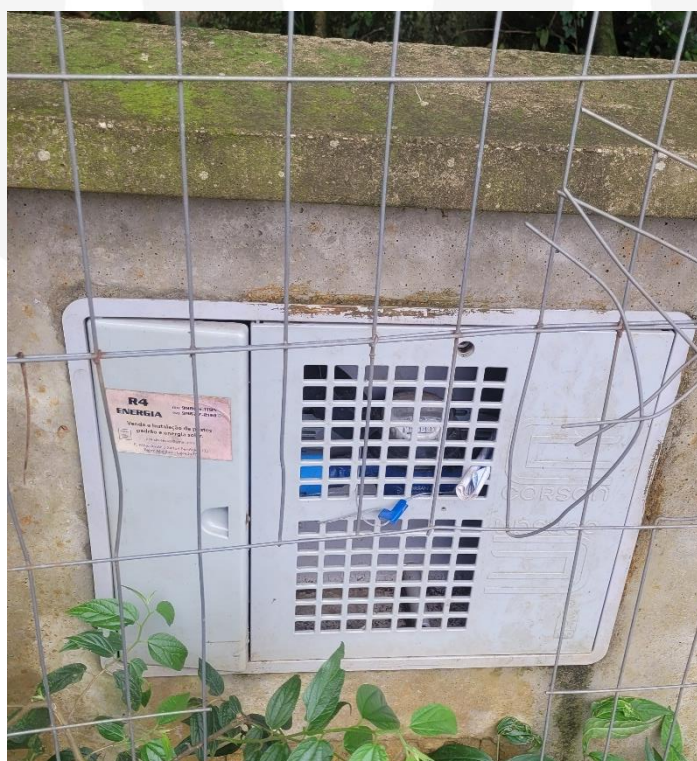
*Imagem 16 - Medidor de água*

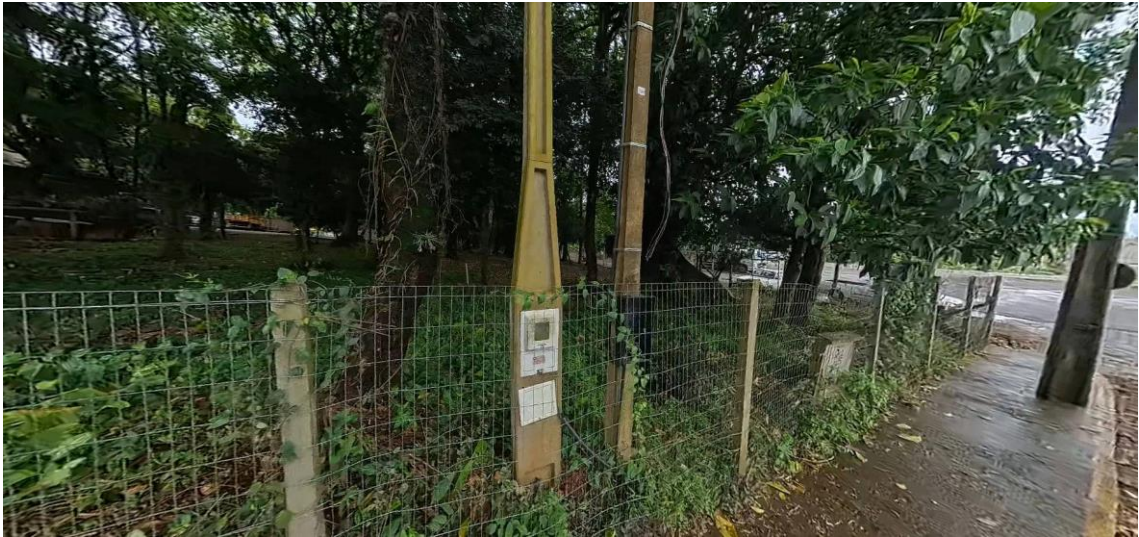
*Imagem 17 - Entrada de energia*

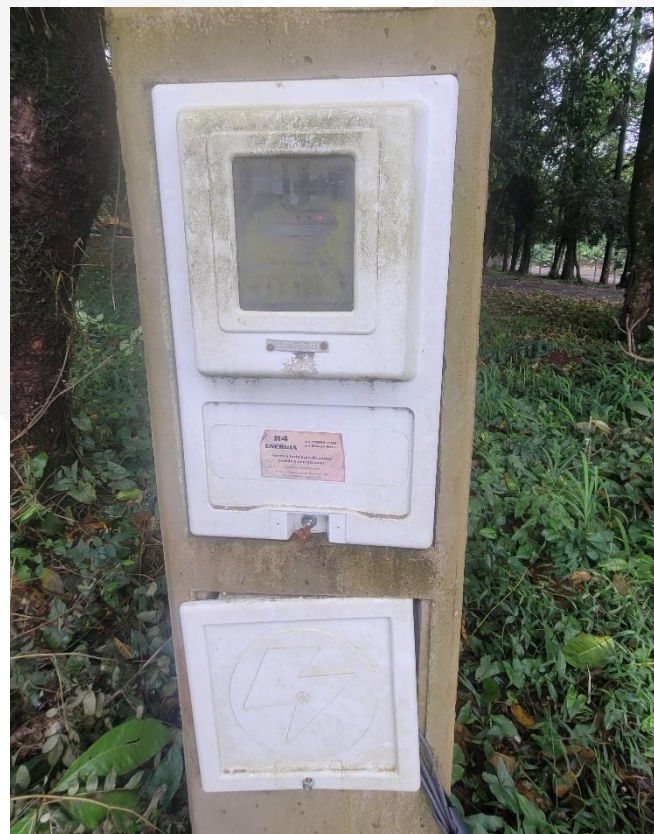
*Imagem 18 - Medidor de energia*

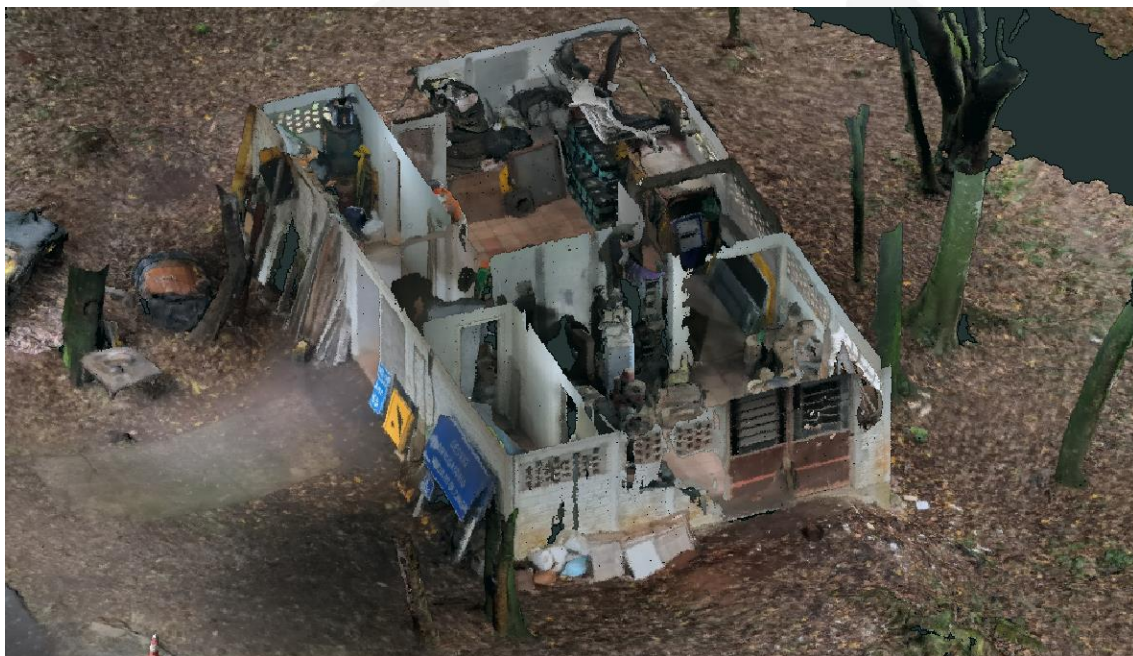
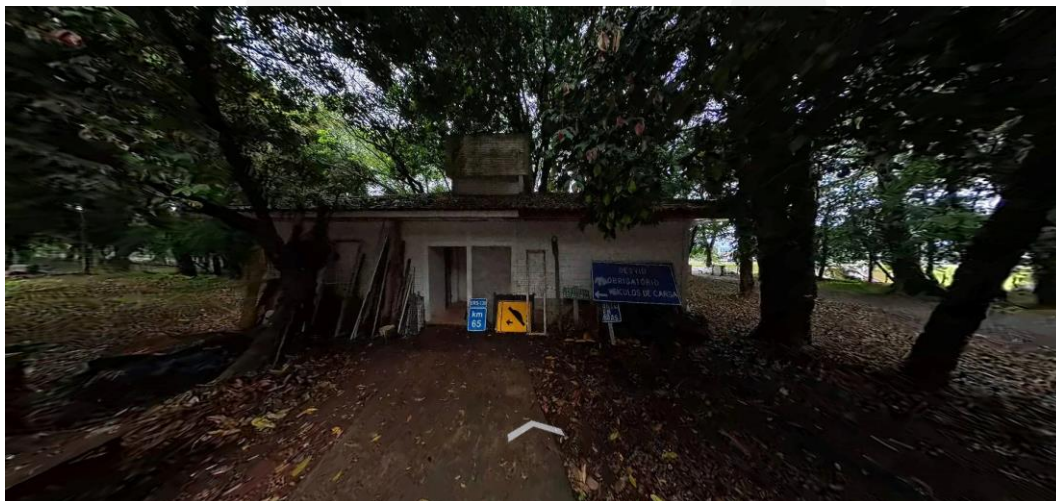
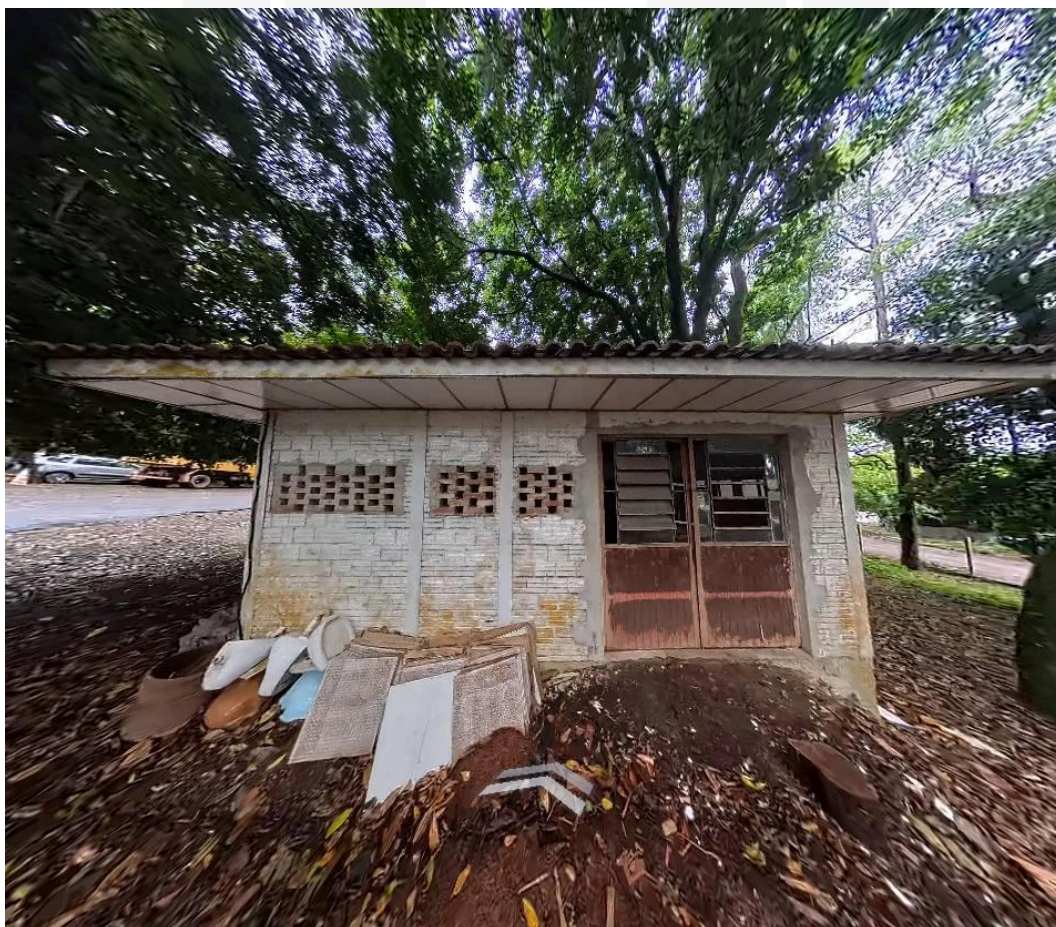
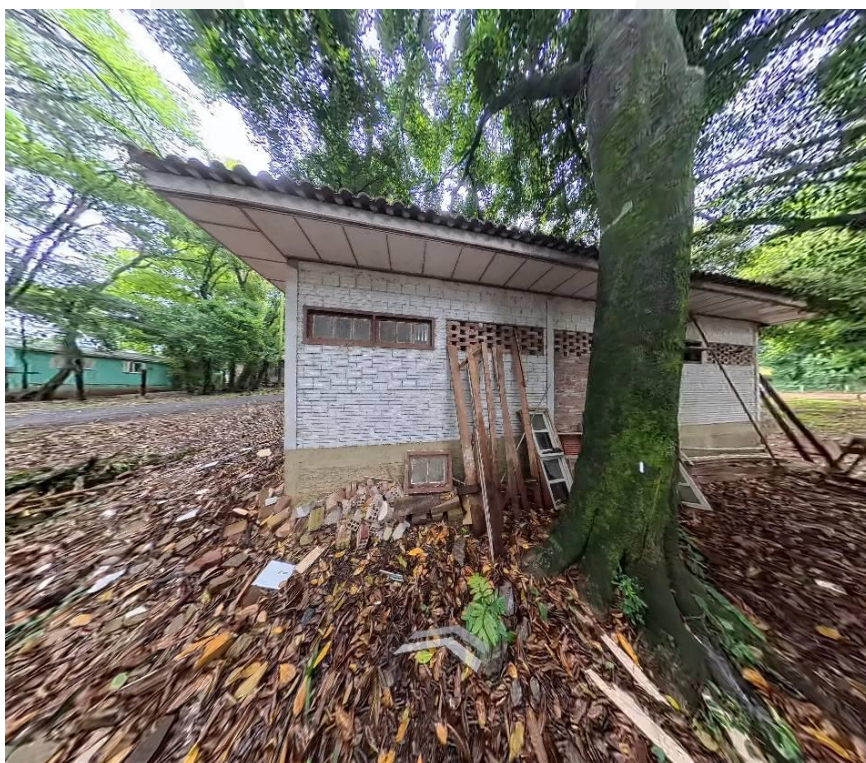
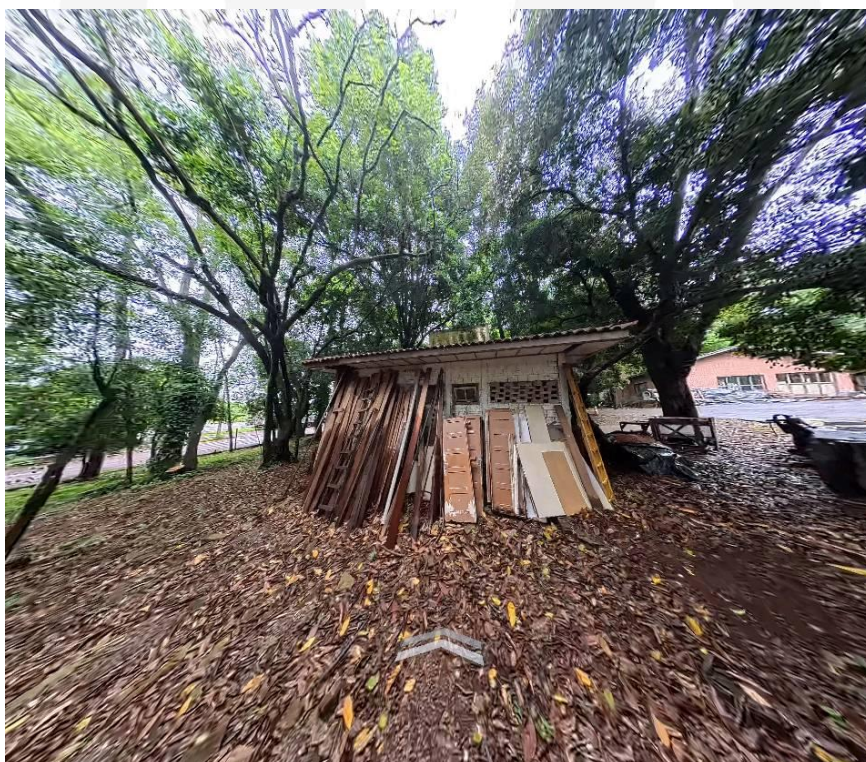
Edificação 1: Edificação em alvenaria, com cobertura de telha de cerâmica, estrutura do telhado em madeira e piso com revestimento cerâmico.

*Imagem 20 - 3D - Edificação Existente 1*

*Imagem 21 - Fachada Esquerda - Edificação existente 1*

*Imagem 22 - Fachada posterior - Edificação existente 01*

*Imagem 23 - Fachada de direita - Edificação existente 01*

*Imagem 24 - Fachada Frontal - Edificação existente 01*

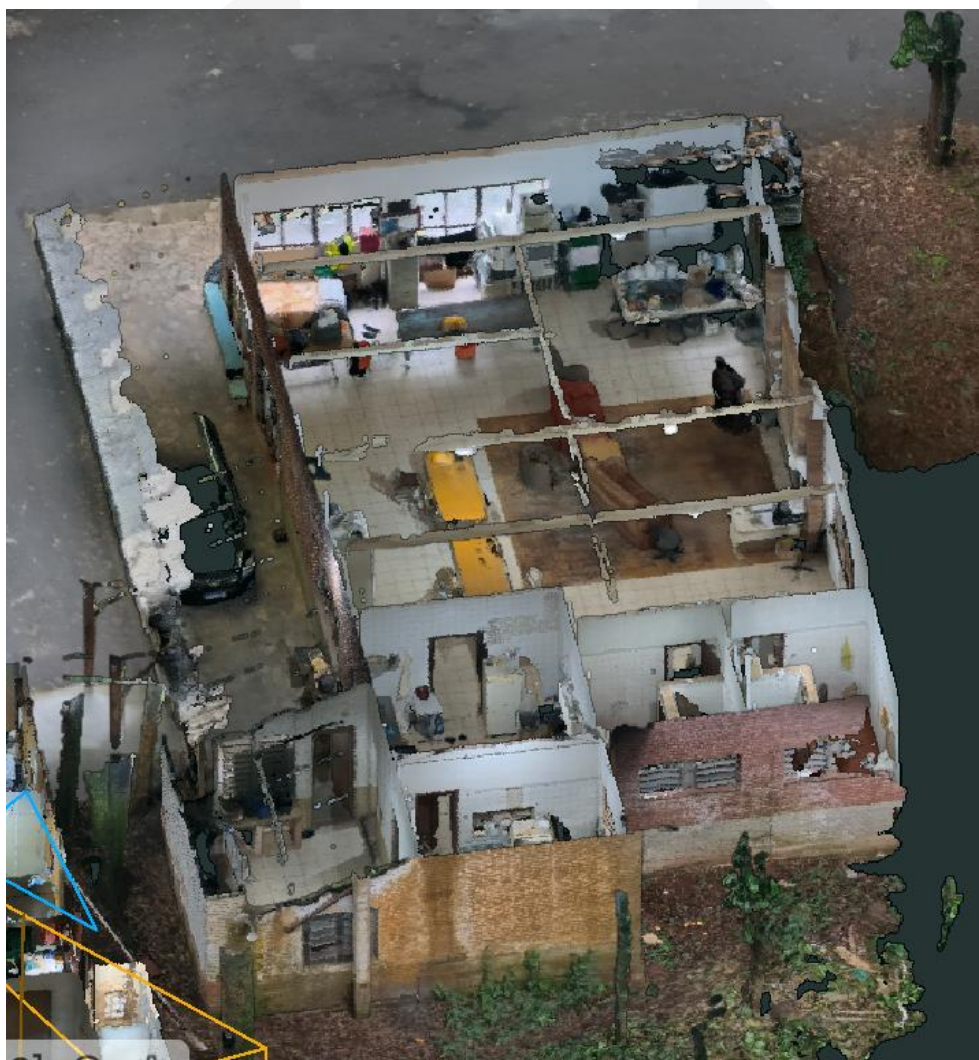
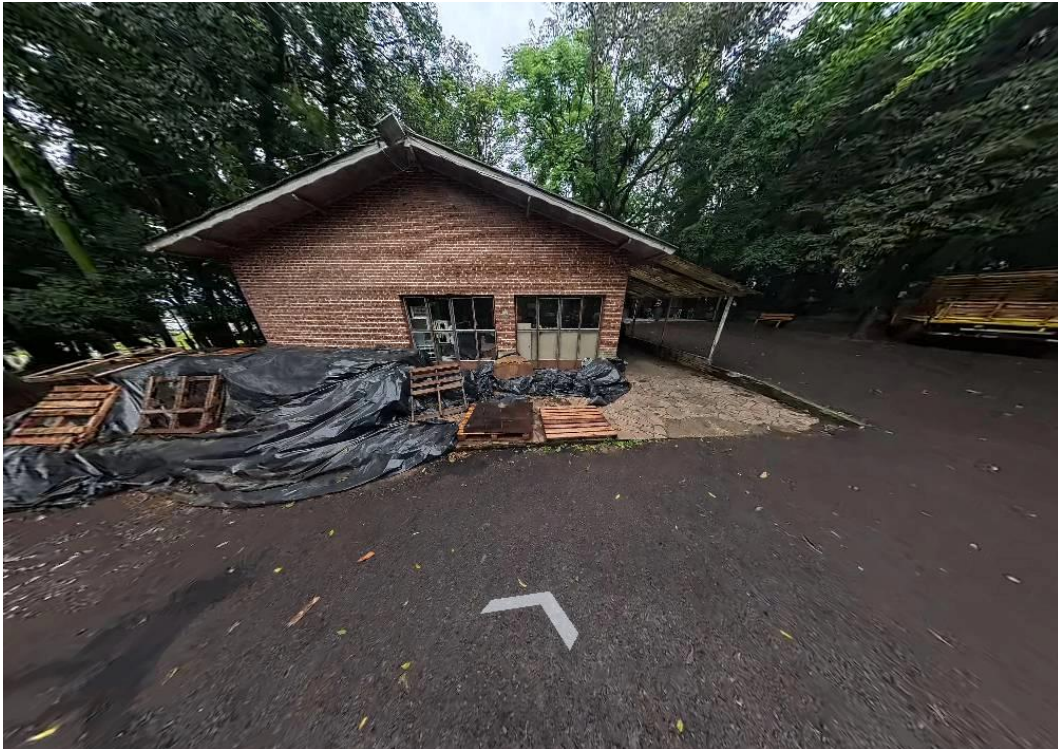
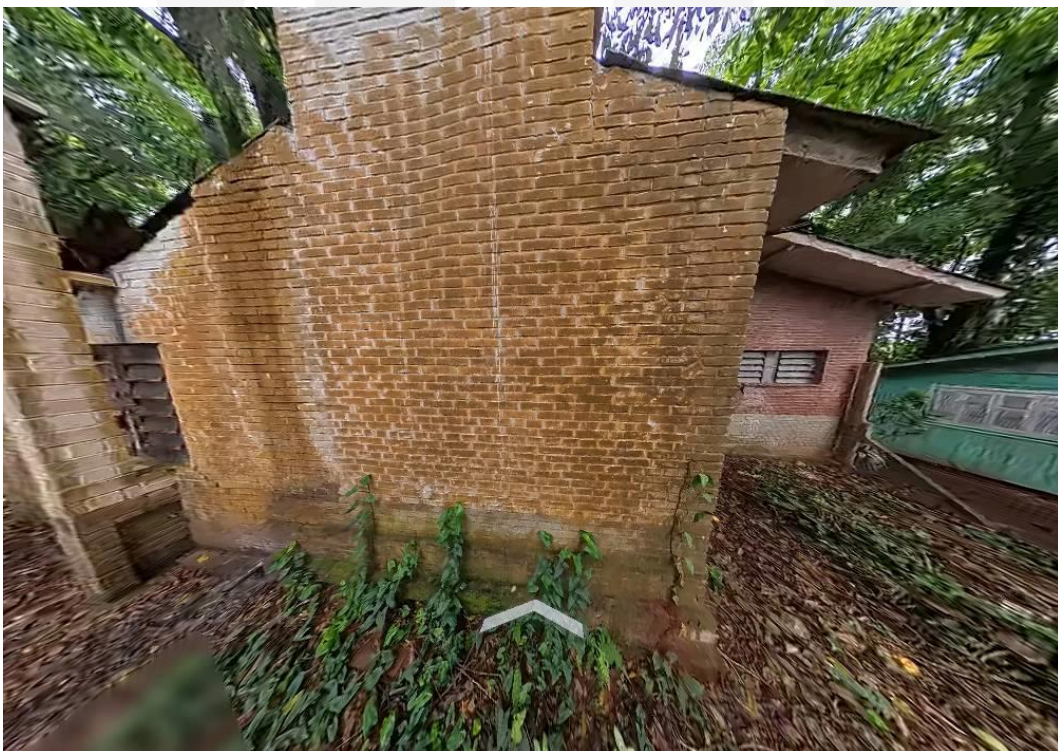
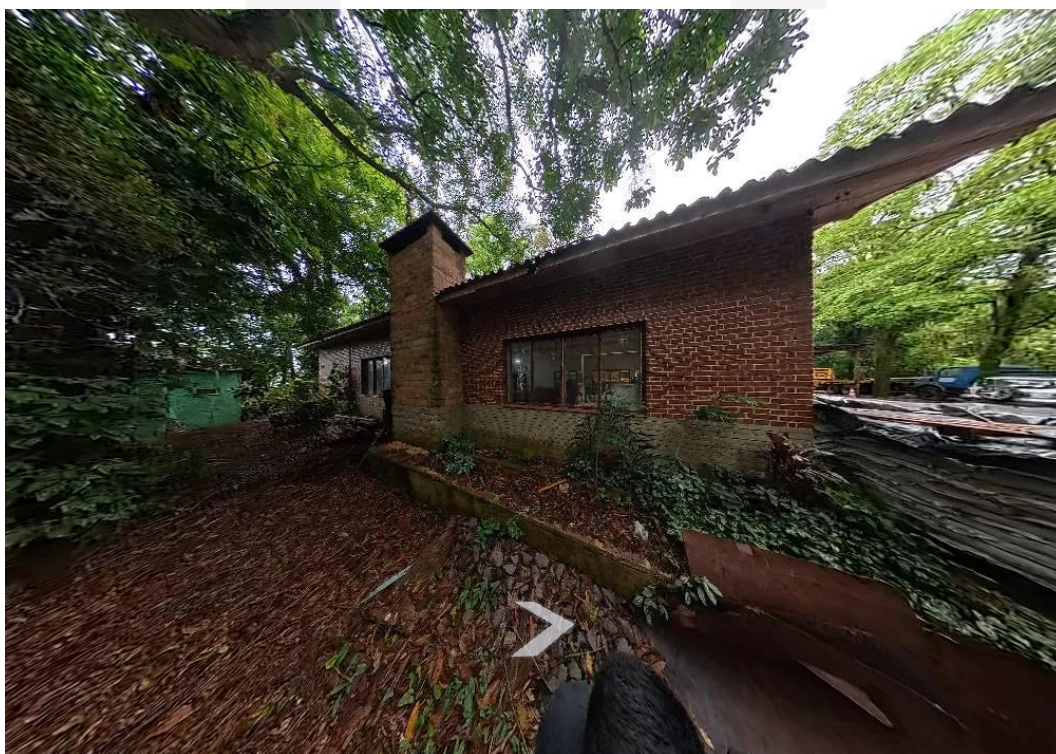
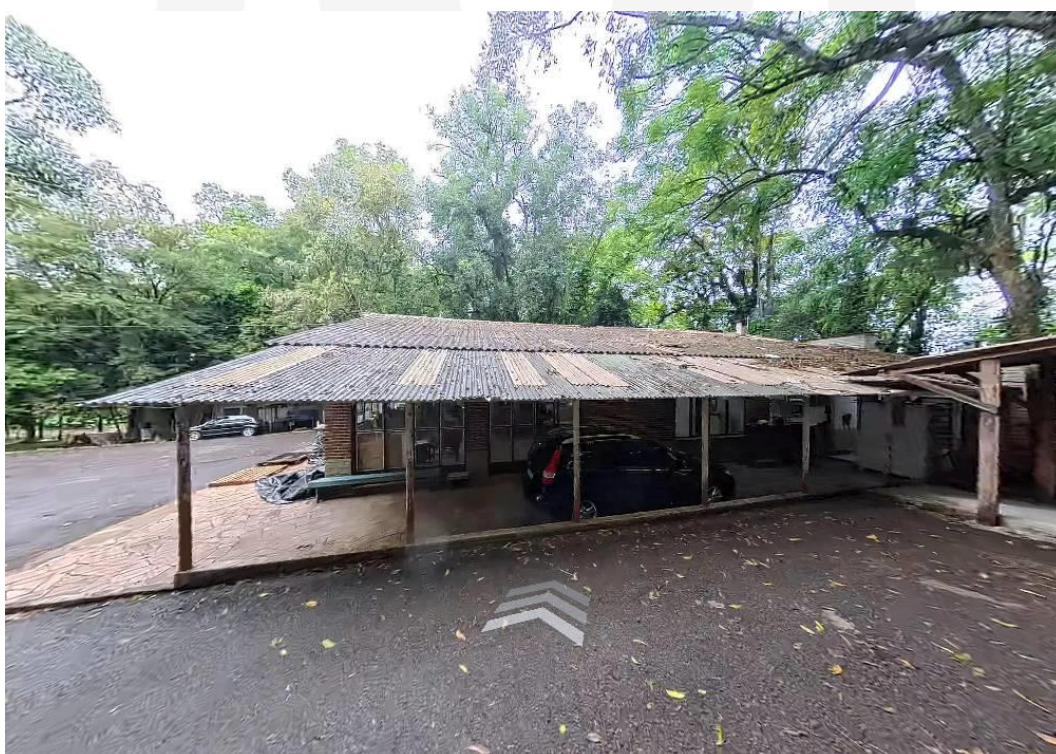
Edificação 2: Edificação em alvenaria, com cobertura de telha de fibrocimento, estrutura do telhado metálica e piso com revestimento cerâmico.

Imagem 30 - Edificação existente 2

*Imagem 31 - Fachada Frontal - Edificação existente 2*

*Imagem 32 - Fachada Posterior - Edificação 2*

*Imagem 33 - Fachada Direita - Edificação 2*

*Imagem 34 - Fachada Esquerda - Edificação 2*

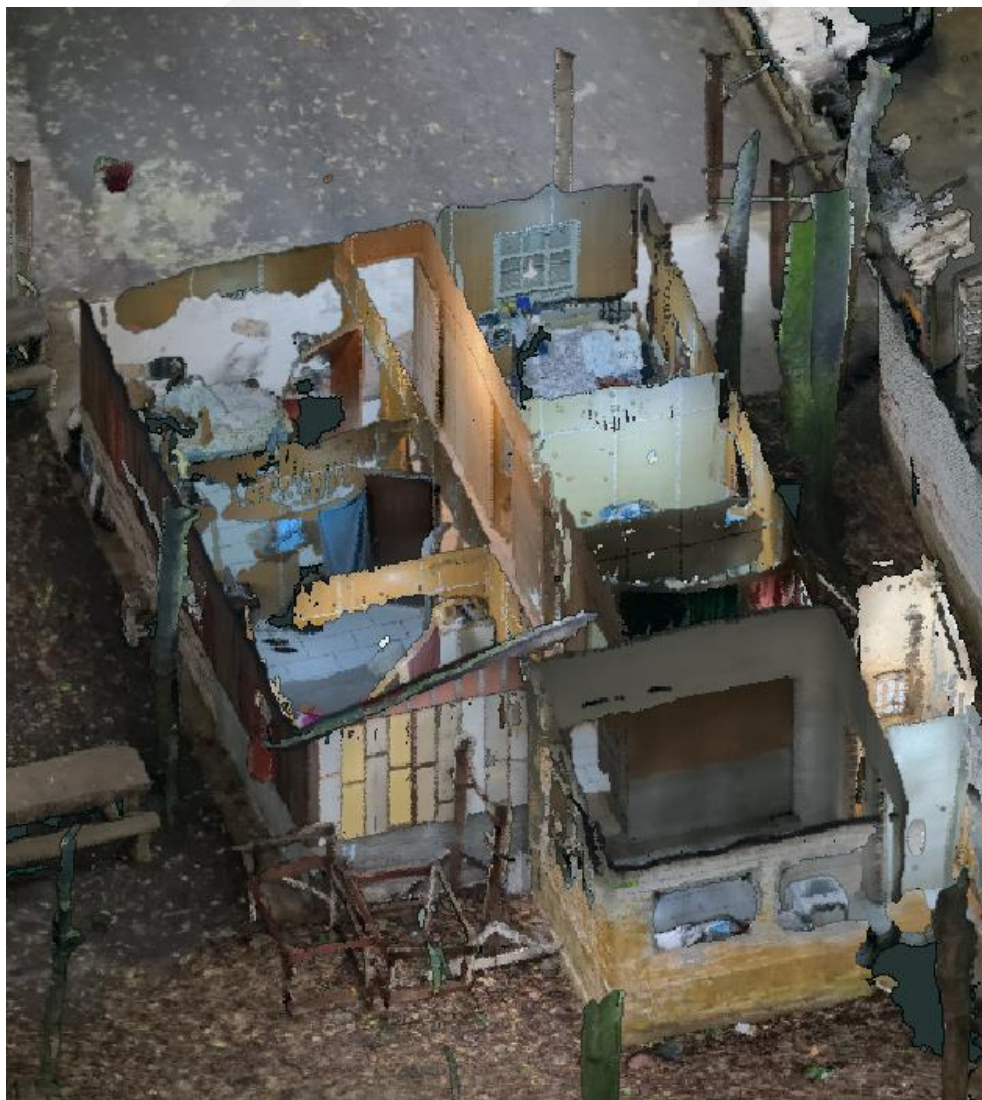
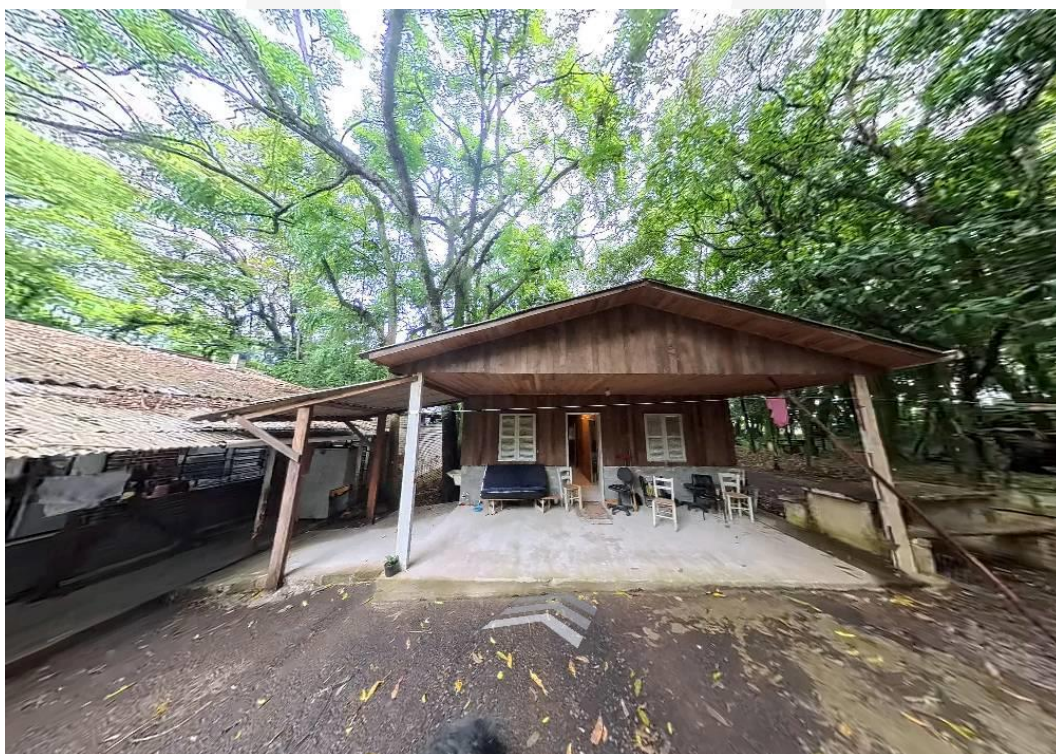
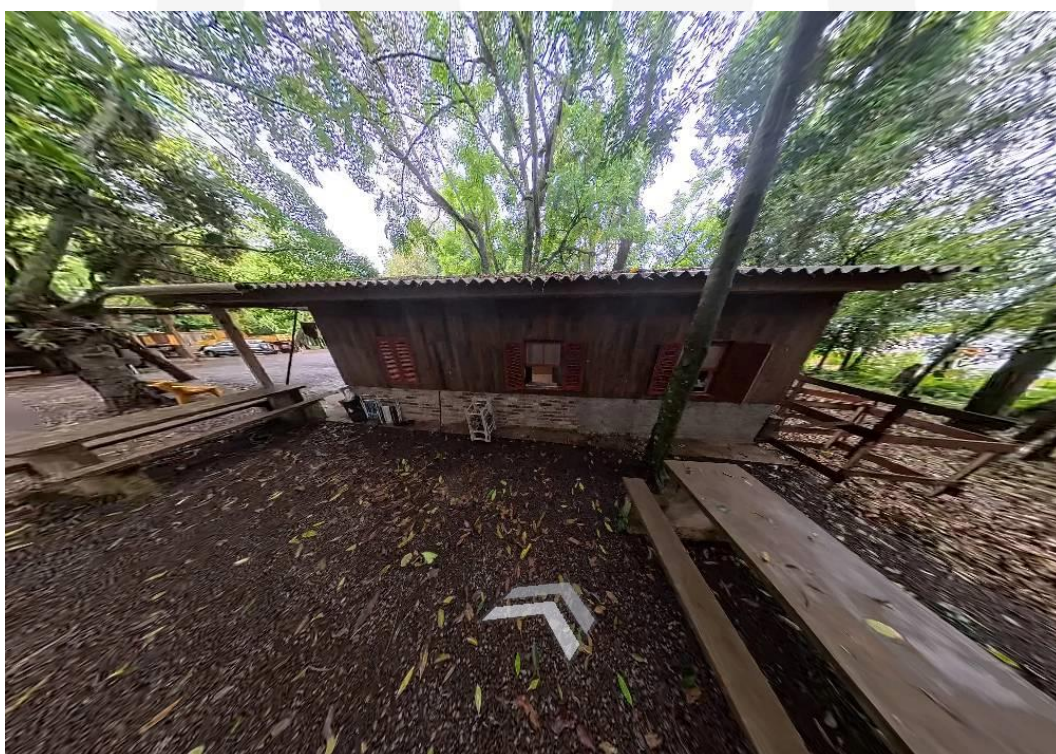
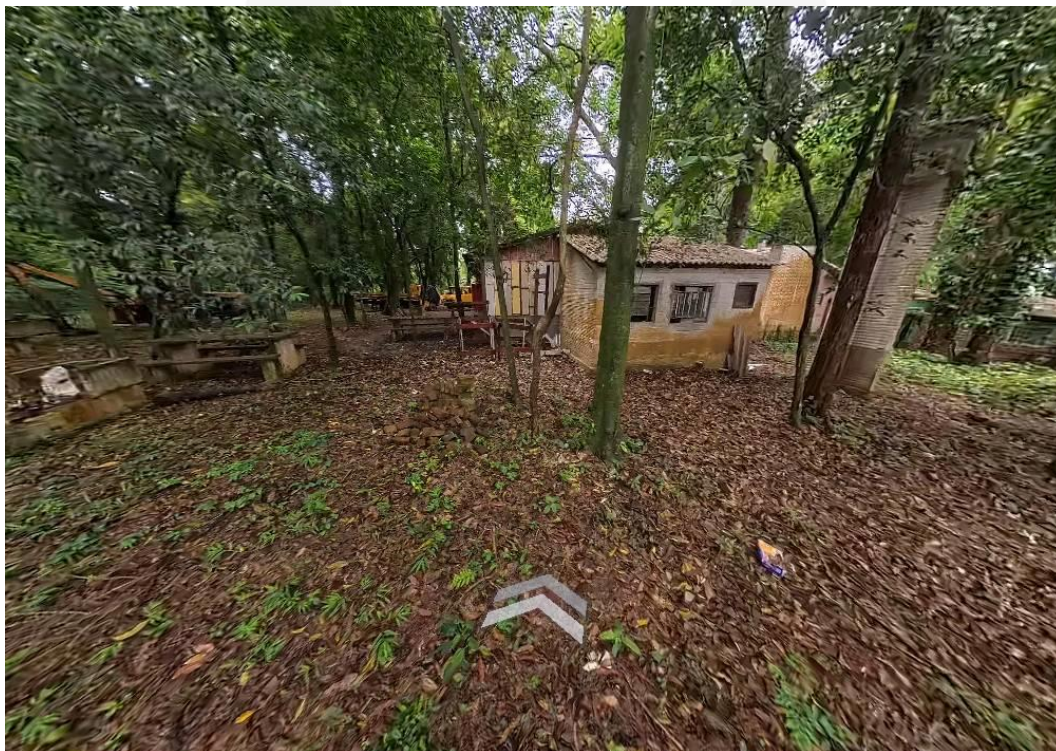
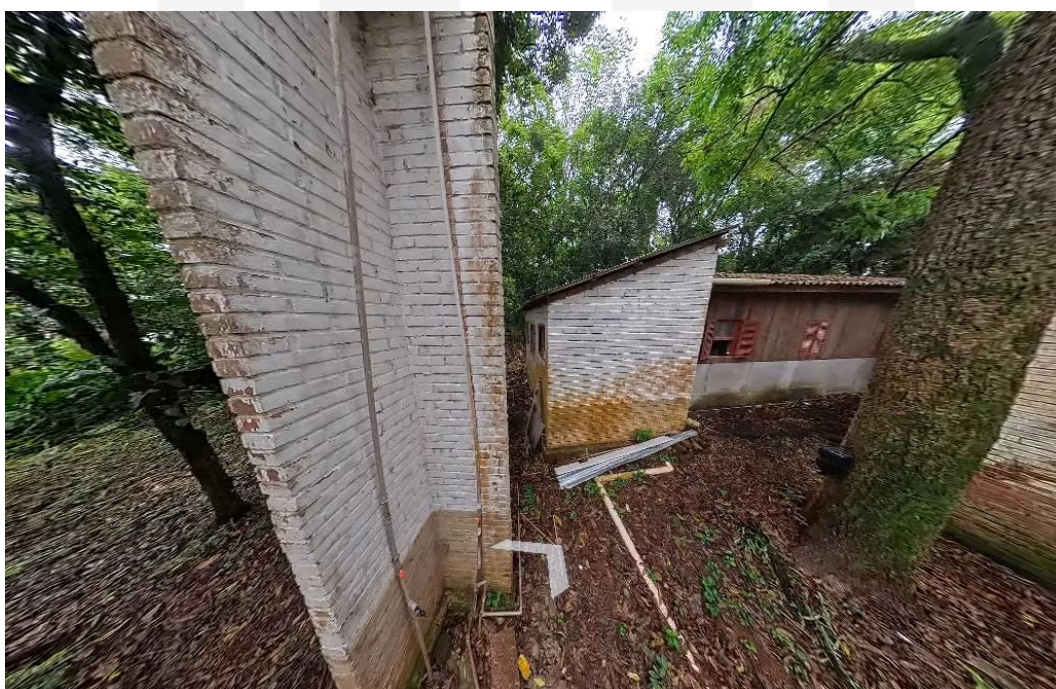
Edificação 3: Edificação mista de alvenaria e madeira, com cobertura de telha de fibrocimento e piso com revestimento cerâmico.

*Imagem 35 - 3D - Edificação Existente 3*

*Imagem 36- Fachada Frontal - Edificação existente 3*

*Imagem 37 - Fachada Esquerda - Edificação 3*

*Imagem 38 - Fachada Posterior - Edificação 3*

*Imagem 39 - Fachada direita - Edificação 3*
