**RELATÓRIO DE VISTORIA E FOTOGRÁFICO**

**LAJEADOS**

**CONTRATO N° 318/2025**

A presente vistoria tem por objetivo realizar o levantamento técnico e fotográfico do imóvel localizado em Lajeado/RS, na Rodovia ERS-130, Km 73,3, esquina com a Rua João Goulart, visando registrar as condições gerais do local, suas características construtivas e o entorno imediato, conforme as diretrizes estabelecidas no contrato e no edital de credenciamento.

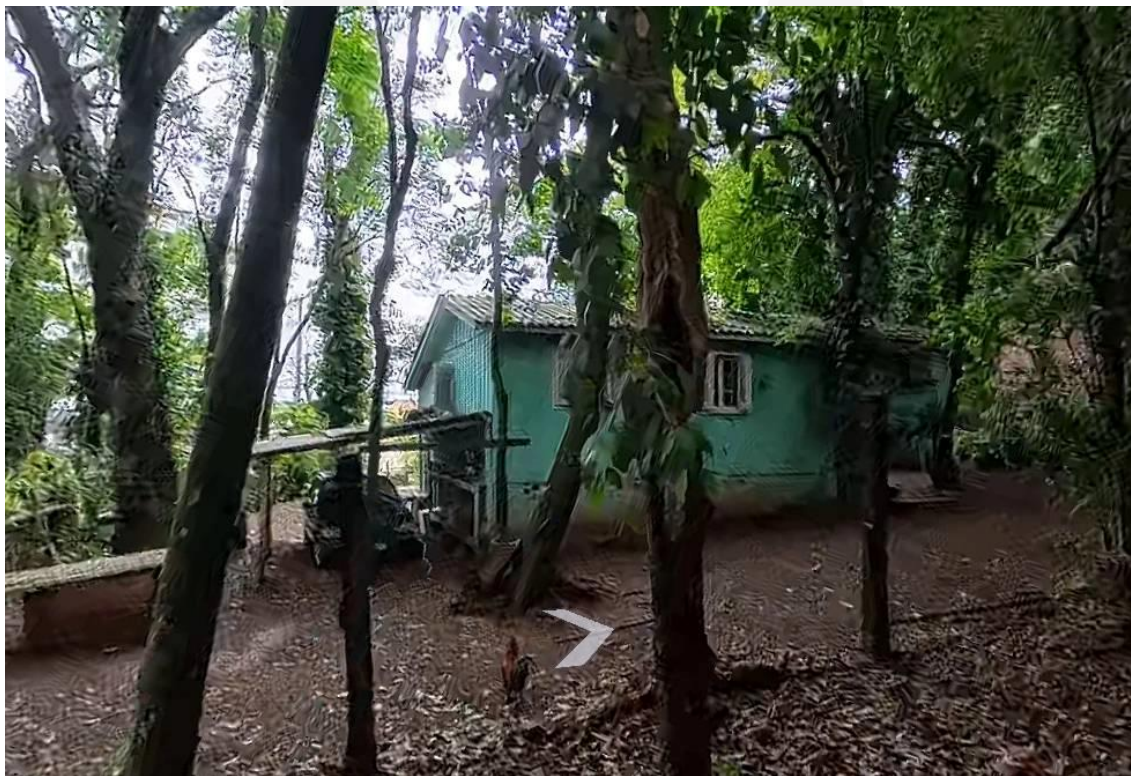
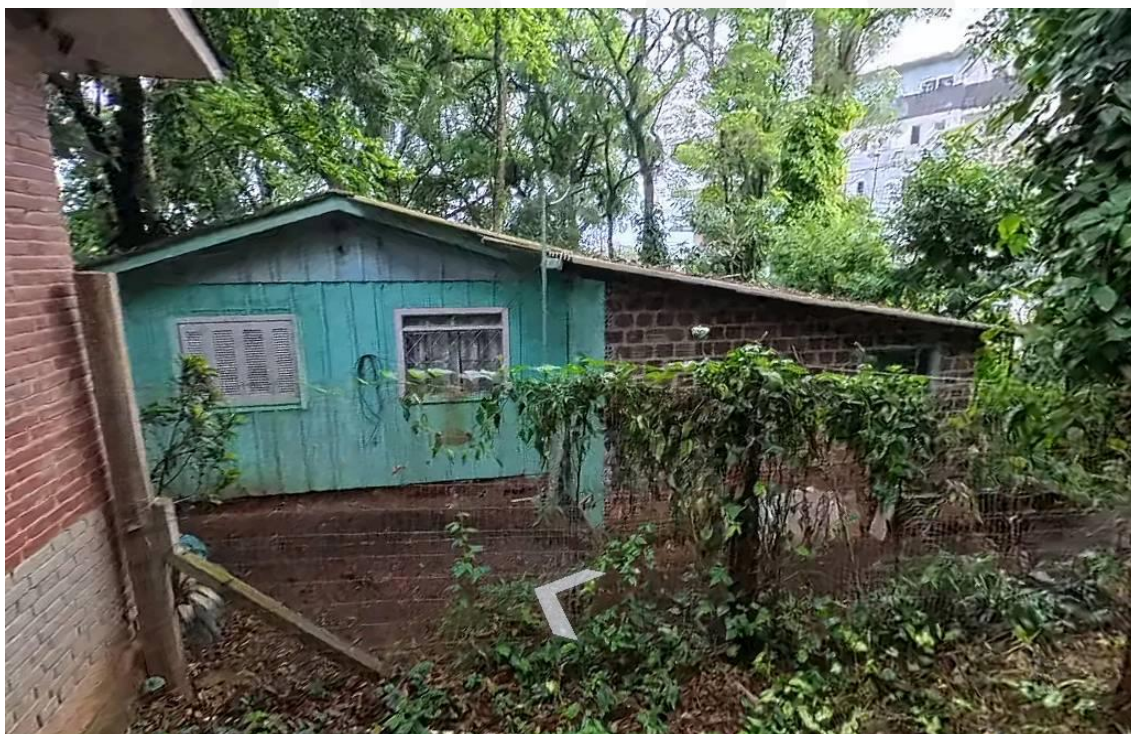
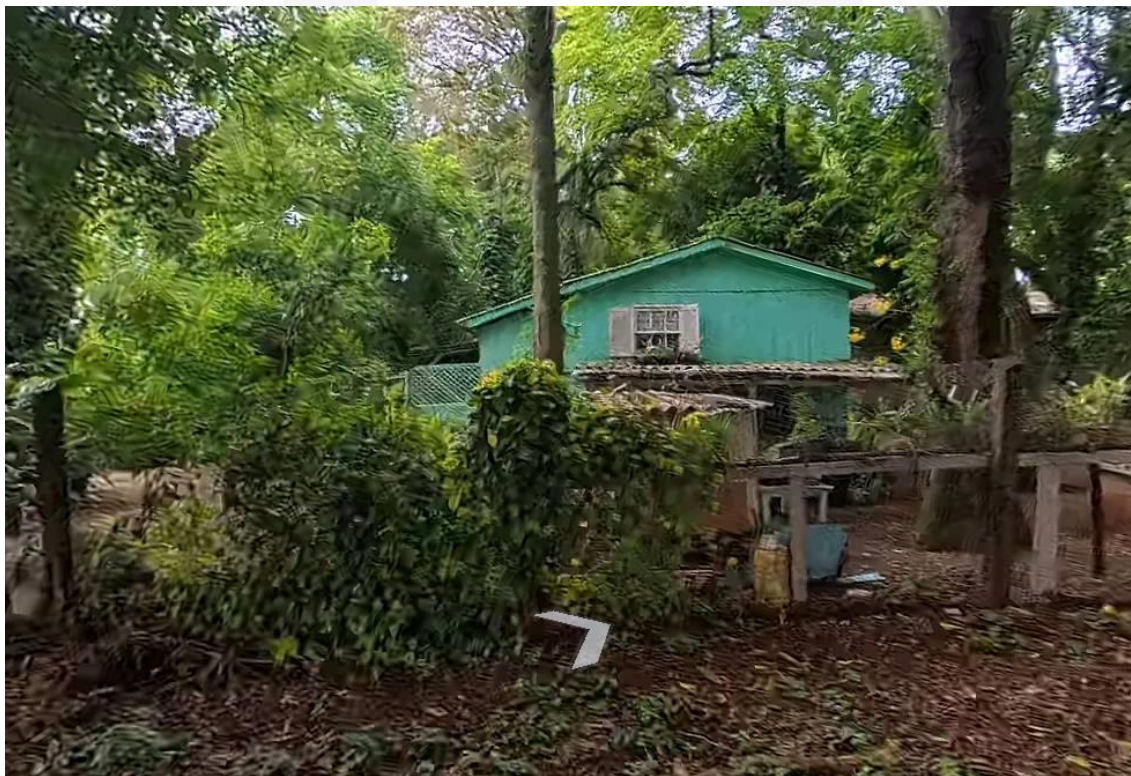
Edificação 4: Edificação mista de alvenaria e madeira, com cobertura de telha de fibrocimento e piso com revestimento cerâmico.

*Imagem 40 - Fachada Frontal - Edificação 4*

*Imagem 41 - Fachada Esquerda - Edificação 4*

*Imagem 42 - Fachada Direita - Edificação Existente 4*
