## **LAUDO DE VISTORIA COM PARECER TÉCNICO**

**ESCOLA:** Rivadavia Correa  
**ENDEREÇO:** Rua dos Andradas Nº 797  
**MUNICÍPIO:** Santana do Livramento - Rs  
**ASSUNTO:** Recuperação parcial da cobertura da escola

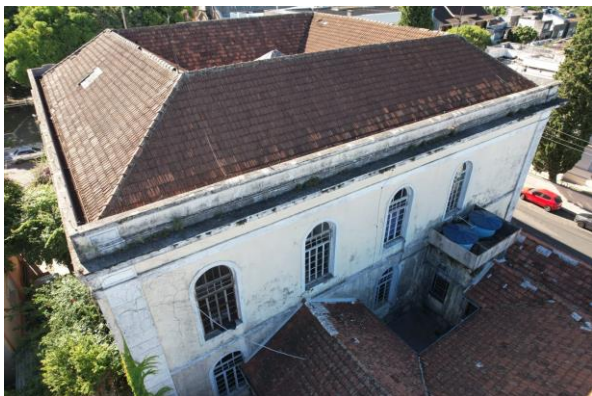
**F01** – Vista geral cobertura escola Rivadavia Correa

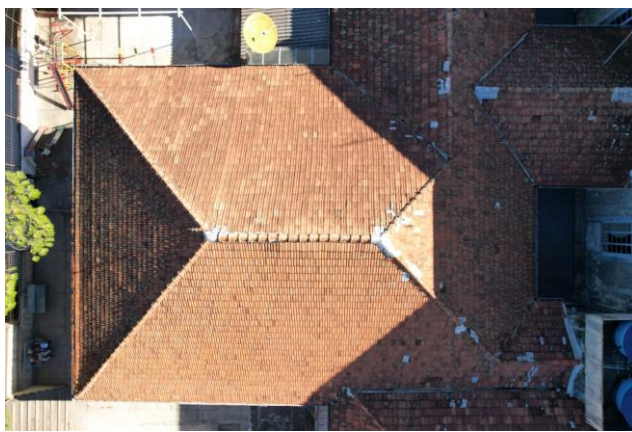
**F02** – Vista parcial da cobertura com destaques da deterioração existente

- 1 -Retirada da cobertura das telhas francesas.
- 2 – Retirada do madeiramento que sustenta as telhas francesas.
- 3 – remoção das telhas e madeiramento ate o solo, com uso de caminhão munk para evitar andaimes
- 4- Transporte, ate o local licenciado pelo DEMA, do material descartado
- 5- Aplicação manta asfáltica em calhas.
- 6- Aplicação de manta asfáltica na cobertura de zinco para vedar furos e rasgos que Permitem passagem de agua da chuva

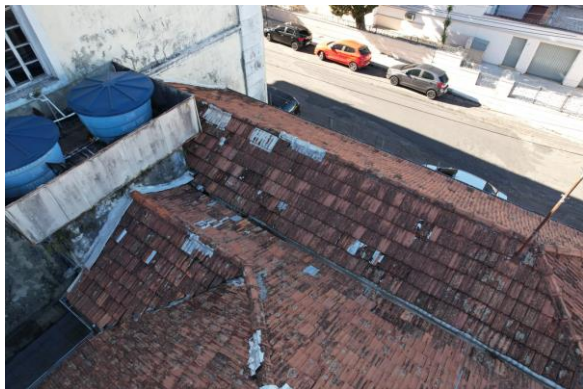
**F03** – Vista parcial da cobertura mostrando recuperações parciais antes executadas já deterioradas

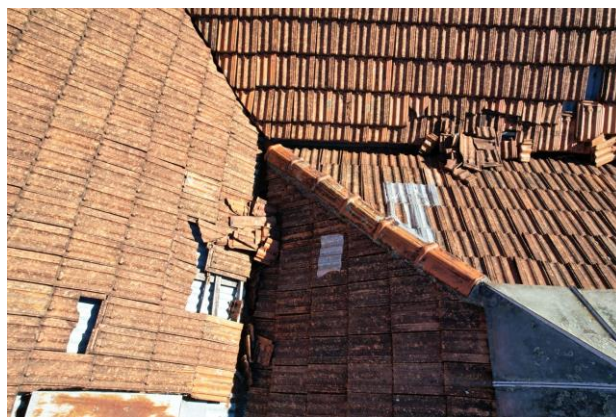
**F04**– Vista parcial mostrando a deterioração da cobertura e que abaixo das telhas francesas existem chapas de zinco

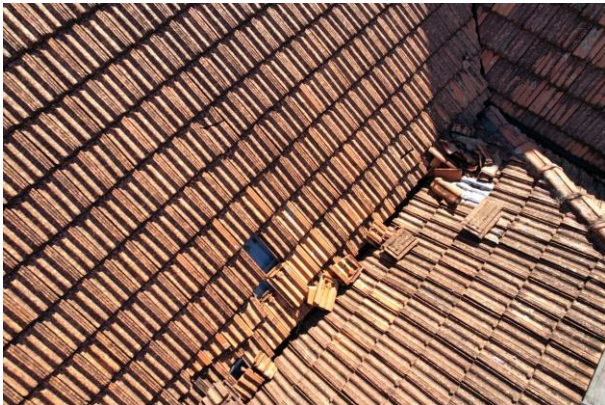
**F05** – Vista parcial mostrando a deterioração da cobertura e que abaixo das telhas francesas existem chapas de zinco

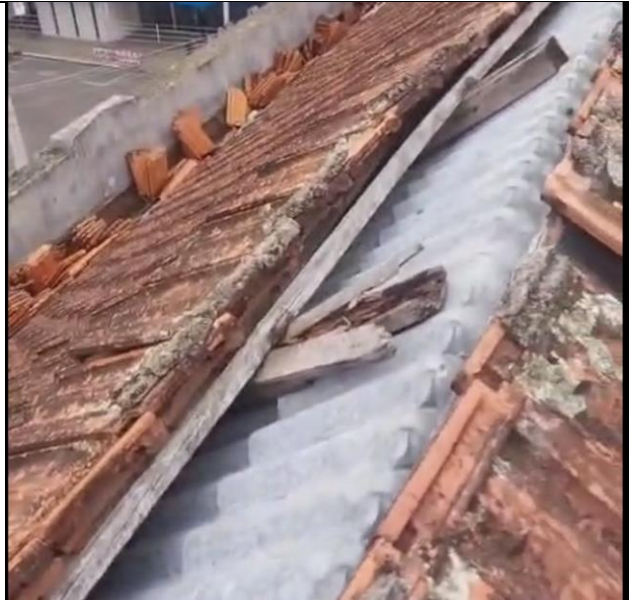
**F06** – Vista parcial mostrando a deterioração da cobertura e que abaixo das telhas francesas existem chapas de zinco

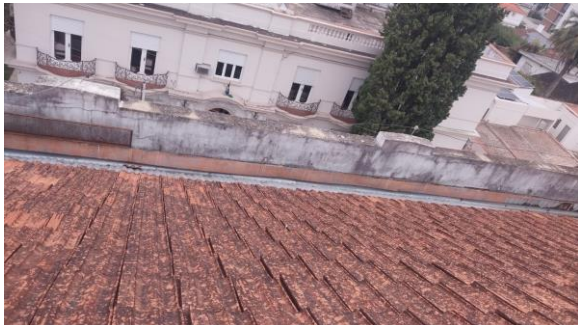
**F07** – Vista mostrando parte das calhas deterioradas

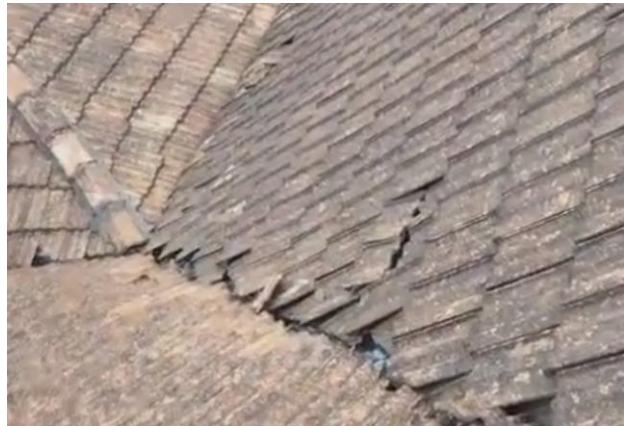
**F08**– Vista parcial do telhado deteriorado com destaque para calha com escoamento interrompido

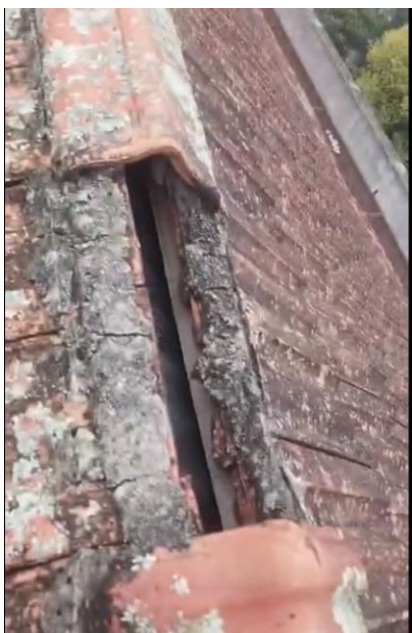
**F09** – Vista com detalhe de cumeeira totalmente deteriorada

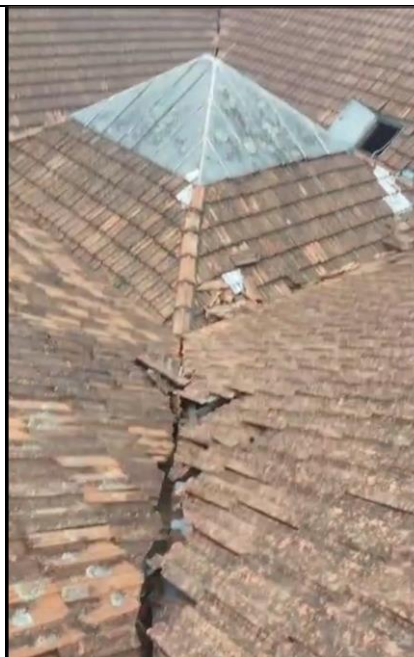
**F10** – Vista parcial do telhado deteriorado com destaque para calha com escoamento interrompido

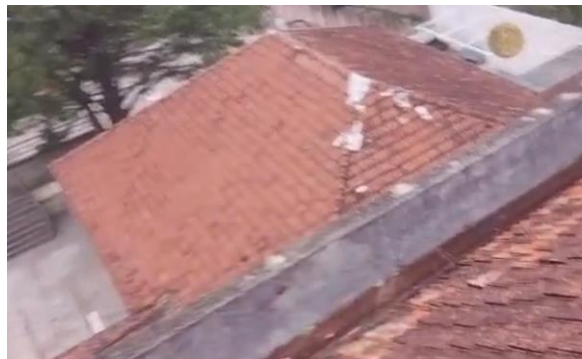
**F11** – Vista da cobertura de apenas um nível (atrás do bloco maior já com deteriorações)

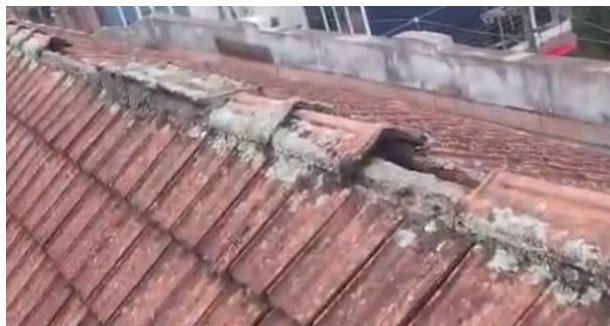
**F12**– Vista de parte da cobertura mostrando cumeeira totalmente deterioradas
