**RELATÓRIO DE VISITA TÉCNICA – ESCOLA CAIC MADEZATTI**

- Unidade: E.E.E.M. Caic Madezatti
- Endereço: Av. Integração, 1009 - Feitoria, São Leopoldo - RS
- Secretaria Responsável: Secretaria de Obras Públicas do Estado do Rio Grande do Sul
- Data da visita: 03 de abril de 2025

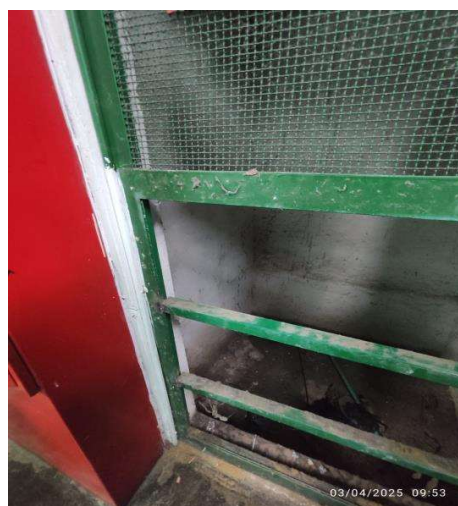
Figura 1 - Poço do Elevador (situação original - antes da demolição do fundo)

A Figura 1 apresenta o poço do elevador existente na escola Caic Madezatti, antes da intervenção de demolição do fundo. Observa-se uma estrutura com paredes de alvenaria em tijolos furados, delimitando um espaço retangular.

- Largura frontal do poço: 1540 mm;
- Profundidade (medida da superfície até o fundo): 1477 mm.

As paredes internas do poço são revestidas de forma simples e as superfícies aparentam sinais de intervenções anteriores. A base do poço apresenta rebaixo em alvenaria, configurando o limite inferior antes da intervenção de ampliação. Visualmente, nota-se:

- Espaço limitado no fundo, com paredes encostadas nas extremidades;
- Ausência de estruturas metálicas ou guias instaladas até o momento;
- Condições aparentes compatíveis com construção antiga, anterior ao novo projeto de adequação.

Esta configuração corresponde ao estado original observado durante a visita realizada em 03 de abril de 2025, antes da remoção das paredes de fundo para viabilização do novo elevador hidráulico.

- Dimensão atual do rebaixo: 1477 mm;
- Nova profundidade necessária: 1650 mm;
- Intervenção: demolição de todas as paredes do fundo do poço para viabilizar esse aprofundamento.

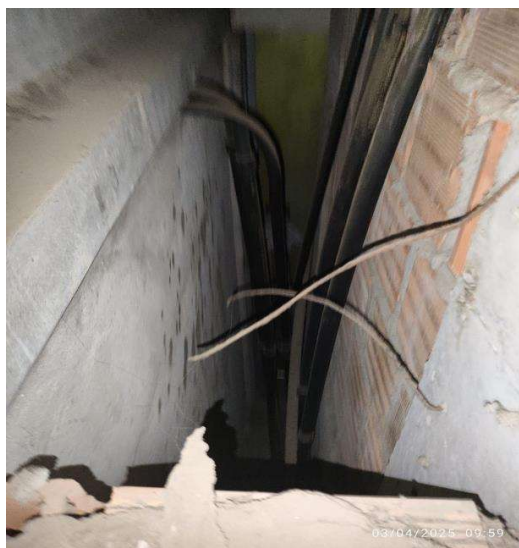
Figura 2 – Vista superior da parte direita do poço do elevador

A Figura 2 mostra a parte superior direita do poço, com acesso visual a partir do pavimento técnico localizado acima do elevador. A área é delimitada por alvenaria vertical; observa-se a continuidade da estrutura do fosso em direção ao pavimento inferior.

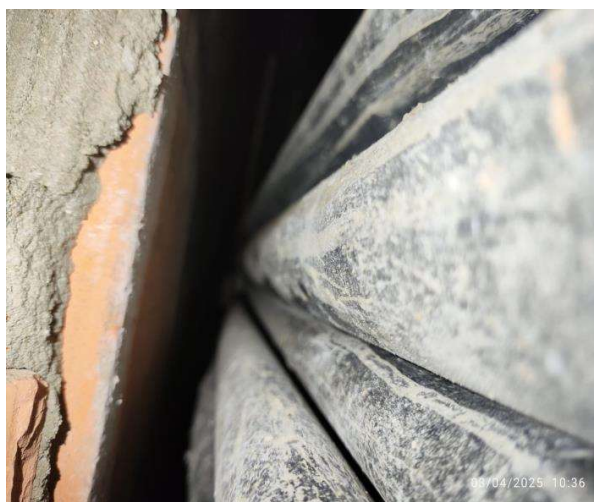
Figura 3 – Vista inferior da parte direita do poço (após demolição parcial)

A Figura 3 mostra a parte inferior direita do poço do elevador, após a quebra das paredes no fundo, realizada durante a visita técnica; sendo possível constatar que:

- A abertura realizada revela a existência de uma concentração significativa de eletrodutos, alguns aparentes e muitos deles dispostos próximos à parede direita;
- Os eletrodutos percorrem de forma densa a região, atravessando ou margeando a estrutura em níveis variados, evidenciando a necessidade de cuidados técnicos nas intervenções futuras, principalmente no que se refere ao aprofundamento do poço;
- A presença dessas instalações indica possíveis conflitos com a futura estrutura metálica, se for necessário intervenções naquela lateral, sejam estas para fixação das guias, ou ainda os reforços de vigas intermediárias, exigindo avaliação detalhada do posicionamento para evitar interferência com os conduítes existentes.

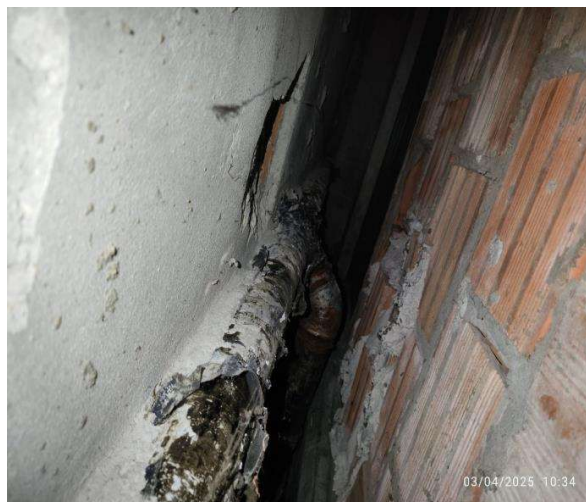
Figura 4 – Vista inferior da parte esquerda do poço (após demolição parcial)

A Figura 4 apresenta a vista inferior do lado esquerdo do poço do elevador, capturada após a remoção parcial das paredes do fundo, realizada durante a visita técnica em 03 de abril de 2025.

Durante inspeção do trecho ilustrado na imagem anterior foram observadas e coletadas as seguintes informações:

- Observa-se com clareza a tubulação da rede de hidrantes, instalada ao longo da parede esquerda, em posição fixa, com diâmetro visivelmente compatível com sistemas de combate a incêndio;
- A tubulação encontra-se aparente e posicionada próxima à parede, com distanciamento estimado em 400 mm da borda interna do poço, conforme medição técnica realizada;
- Este posicionamento será determinante no momento da execução das vigas intermediárias, as quais deverão ser projetadas de modo a não interferir na integridade ou no funcionamento da tubulação hidráulica;
- Além disso, será necessário prever a instalação de suportes estruturais para as guias verticais do elevador, respeitando o afastamento da tubulação e garantindo estabilidade e segurança ao equipamento.

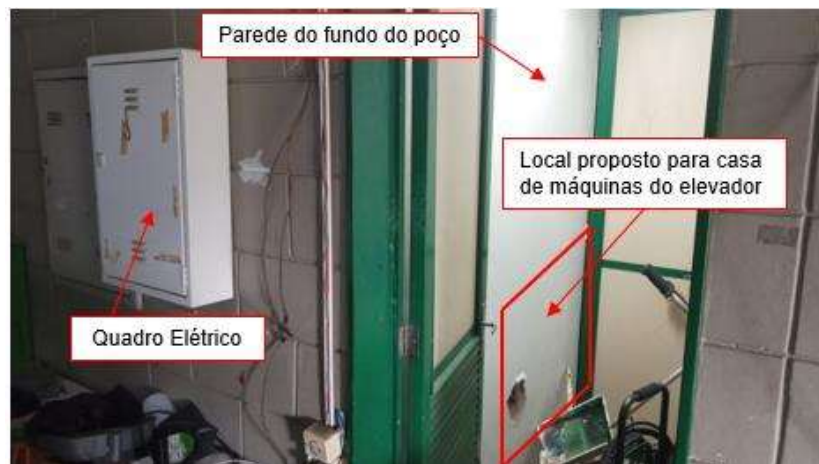
Figura 5 – Localização do quadro elétrico e casa de máquinas do elevador

As alimentações dos circuitos terminais deverão ter origem junto um quadro elétrico localizado no térreo do prédio, em uma sala de manutenção que é adjacente ao poço do elevador. A Figura 5 mostra o referido quadro, bem como o local previsto para instalação da casa de máquinas do elevador.

- Não exige casa de máquinas superior;
- Possui unidade hidráulica e painel de comandos posicionados na parte inferior;
- O local indicado para instalação dessa unidade inferior é a sala ao fundo do poço, no térreo, acessada pela sala do depósito de ferramentas. Ver Figura 5.

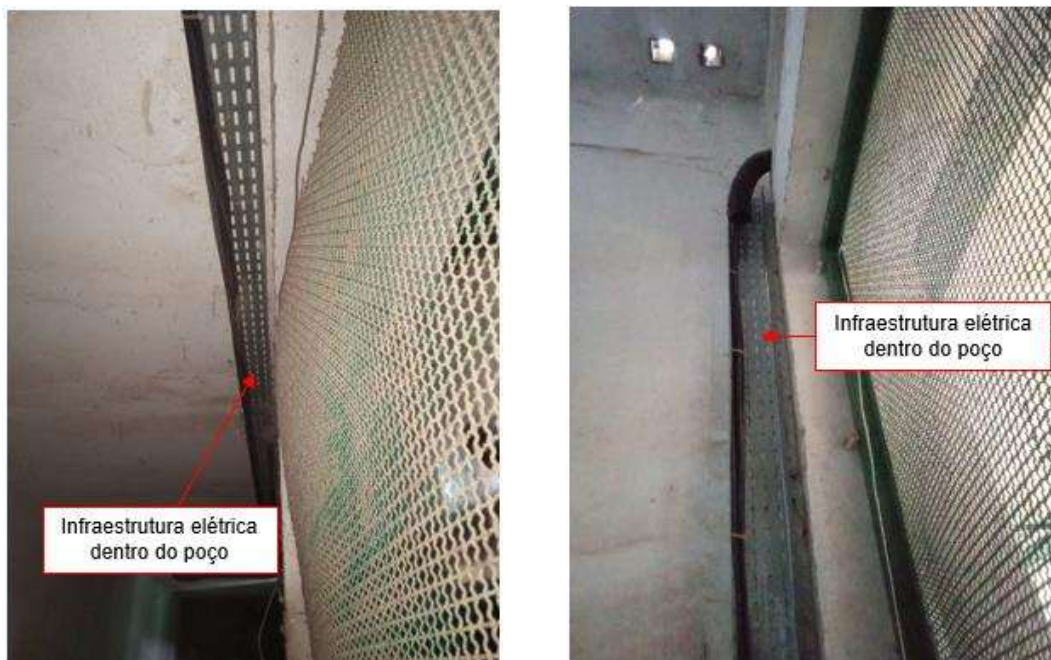
Figura 6 – Infraestrutura existente dentro do poço do elevador

Dentro do poço do elevador foi identificada infraestrutura elétrica que diz respeito as alimentações dos quadros elétricos dos sistemas de ar condicionado do 2º e 3º pavimentos, conforme indicado na Figura 6. Tal infraestrutura deverá ser remanejada para fora do poço.

a) Vista inferior do 2º pavimento

b) Vista superior do 3º pavimento

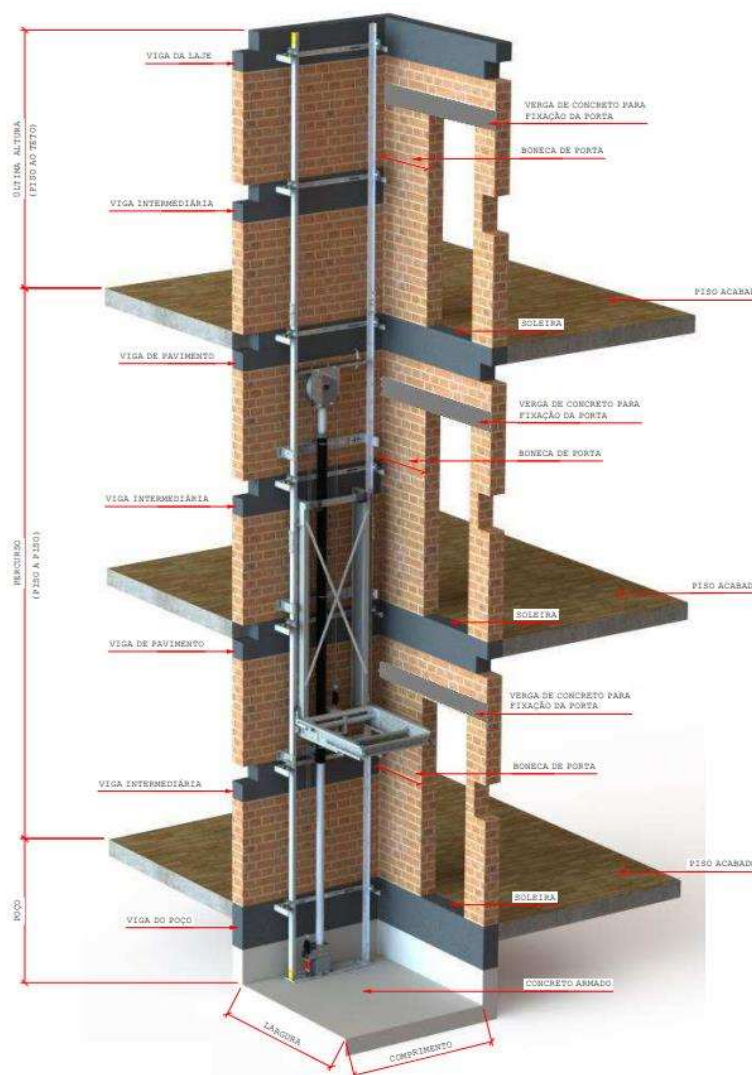
Figura 7 – Exemplo das vigas intermediárias para estrutura do elevador  
Fonte: Daiken Elevadores – Manual de Obra

A Figura 7 ilustra de forma esquemática a configuração das vigas intermediárias que deverão ser implantadas no interior do poço do elevador para suporte estrutural das guias verticais do novo equipamento.

Com base na figura anterior, são feitas as seguintes considerações:

- A imagem visa mostrar como as vigas horizontais serão posicionadas entre as paredes laterais do poço, permitindo a fixação segura dos trilhos-guia do elevador hidráulico, respeitando os afastamentos identificados em campo (445 mm à esquerda e 400 mm à direita);
- Essas vigas desempenharão função essencial na redistribuição de cargas e na ancoragem dos componentes estruturais, garantindo a estabilidade e a operação segura do equipamento;
- Na parede esquerda, onde existe a tubulação da rede de hidrantes, o projeto deverá prever desvios ou recuos técnicos, respeitando a integridade da instalação hidráulica;
- A imagem serve como referência preliminar para visualização da solução construtiva proposta, que será detalhada posteriormente em projeto executivo.

- Seja elaborada uma viga intermediária;
- Seja instalada, no lado esquerdo, uma estrutura metálica para fixação das guias verticais do elevador;
- Necessária a execução de rasgos nas paredes para fixação dessas estruturas.

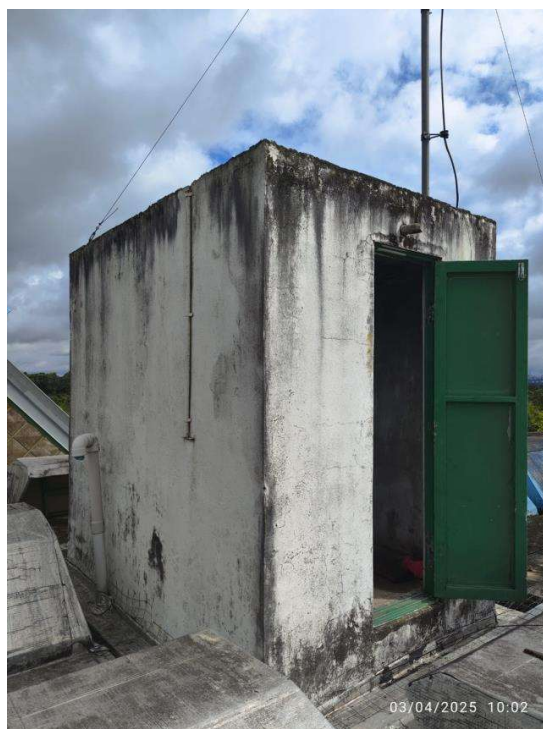
Figura 8 – Vista externa da casa de máquinas

A Figura 8 apresenta a fachada externa da casa de máquinas originalmente prevista para o elevador, localizada na extremidade superior do poço. A edificação mostra sinais visíveis de desgaste e deterioração provocados pela ação do tempo, evidenciando que:

- A estrutura apresenta manchas de umidade, trincas superficiais e desprendimento parcial de revestimento, evidenciando falta de manutenção preventiva e corretiva ao longo dos anos;
- As paredes externas aparentam desgaste de pintura e possíveis infiltrações, com impacto direto na durabilidade dos materiais construtivos;
- As condições indicam a necessidade de avaliação estrutural e medidas de recuperação, principalmente se qualquer uso futuro da edificação for considerado.

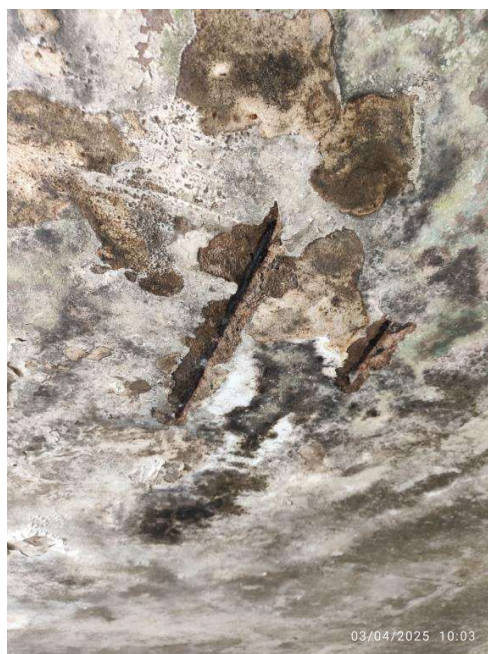
Figura 9 – Vista interna da laje casa de máquinas

A Figura 9 mostra estado da laje no interior da casa de máquinas, onde os efeitos do tempo são ainda mais expressivos, destacando-se:

- Exposição da armação de ferro da laje ou da estrutura, com ferragens aparentes e oxidadas, o que indica degradação do concreto de recobrimento; condição que representa risco estrutural potencial e demanda intervenção, seja para recuperação da laje, reforço estrutural ou até a interdição da área, dependendo da avaliação técnica;
- Degradação interna que demonstra que a edificação não oferece condições adequadas para instalação de sistemas que dependam da integridade estrutural dessa casa de máquinas, reforçando a decisão técnica de adoção do elevador hidráulico, que dispensa o uso da casa de máquinas superior.

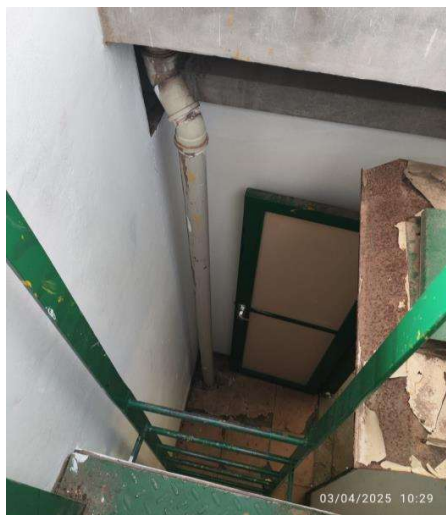
Figura 10 – Vista do respiro dos banheiros passando pelo espaço original do poço do elevador

A Figura 10 apresenta uma visão interna do respiro dos banheiros, cuja tubulação foi instalada no interior da área originalmente destinada ao poço do elevador, conforme identificado durante a visita técnica, cabendo salientar que:

- A tubulação de ventilação sanitária atravessa horizontalmente ou em leve inclinação o espaço, comprometendo parcialmente o volume útil do poço destinado à instalação do novo equipamento;
- Essa ocupação não prevista no projeto original contribuiu para a redução das dimensões internas do poço e será um dos fatores a serem considerados na recomposição das paredes e na adequação do espaço;
- A existência desse respiro evidencia que modificações posteriores ao projeto inicial da edificação interferiram diretamente na estrutura do elevador, como já identificado durante a visita.
