## **RELATÓRIO TÉCNICO FOTOGRÁFICO DE VISTORIA**

A 6ª Coordenadoria Regional de Obras Públicas – 6ª CROP, sediada em Santa Cruz do Sul, por meio dos técnicos Eng. Civil Leandro André Jacobsen, acompanhado do Eng. Civil Alisson Vargas da Cunda, vistoriou, no dia 8 de maio de 2026, a E.E.E.F Professor Penedo, localizada na Avenida Getúlio Vargas, 623, no município de Candelária, para verificar as patologias nos pilares que compõem a estrutura da edificação, o escoramento junto a um dos pilares e o monitoramento deste, constatando que:

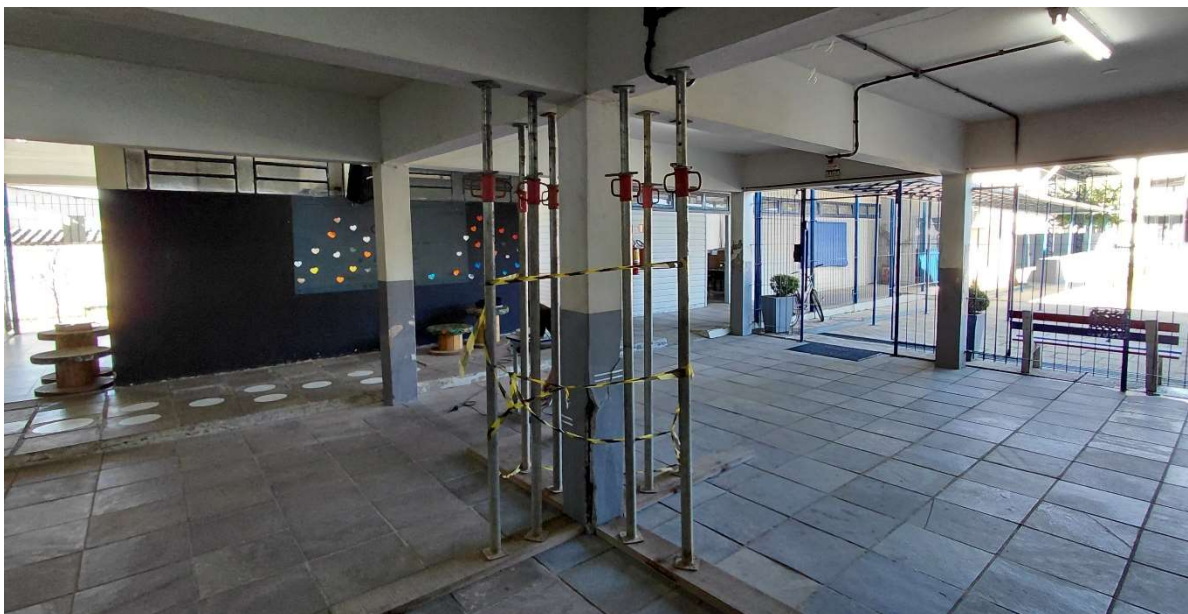
Alguns pilares apresentam deterioração do concreto, com deslocamento e corrosão das armaduras. O pilar que apresenta maior degradação, está sendo monitorado desde o dia 20/01/2025, desde esta data também foi instalado um escoramento provisório das vigas com o intuito de aliviar as cargas junto ao pilar.

A vistoria verificou a escora instalada no pilar que apresenta maior degradação e o sistema de monitoramento com gesso.

**Imagem 01: Vista do pilar com monitoramento e escoramento.**

No período desde a instalação do monitoramento do pilar, esta equipe técnica, elaborou o projeto de reforço estrutural do pilar, bem como um projeto de escoramento mais robusto para possibilitar a intervenção neste elemento estrutural. Recomenda-se que este projeto de escoramento seja implementado desde já, visando maior segurança e estabilidade da estrutura.

Diante de todo o exposto, e de acordo com as normas técnicas vigentes e as boas práticas de engenharia, conclui-se por **imediata intervenção técnica nos pilares do saguão**, com máxima urgência, tendo em vista a gravidade da situação.

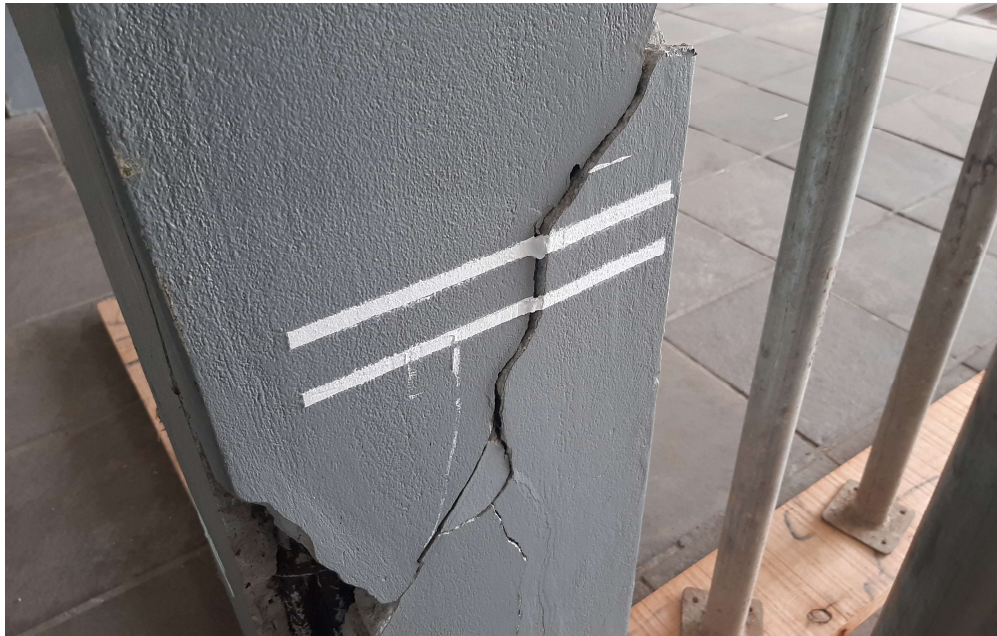
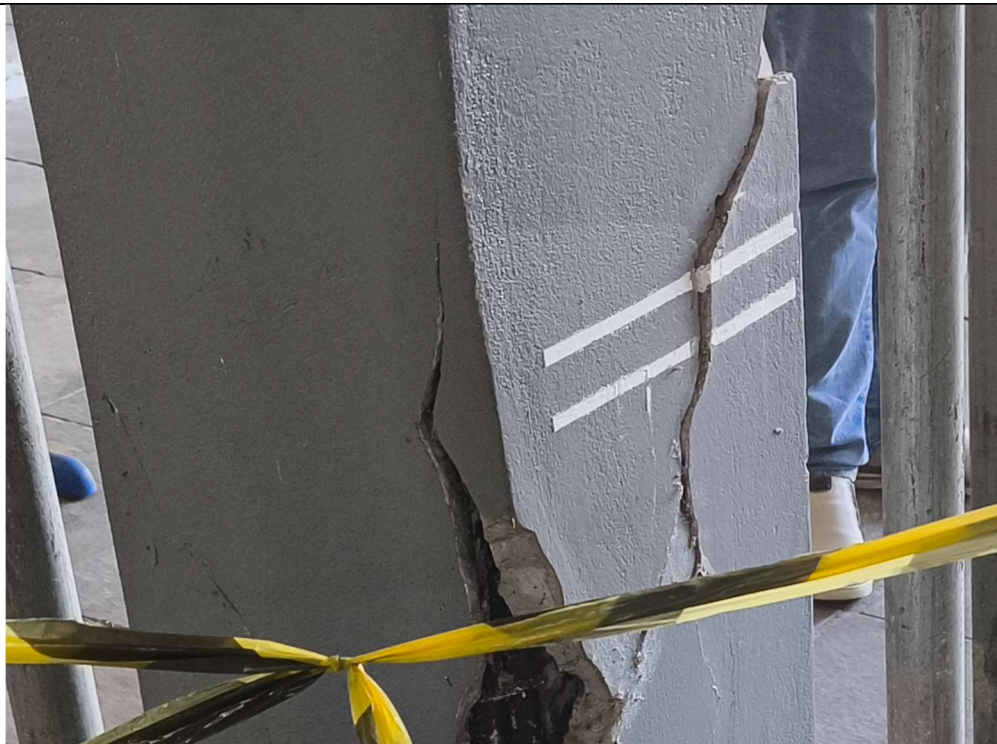
Vista do monitoramento em 28/01/2025.

Vista do monitoramento em 08/05/2026.

**Imagem 02: Fotografias do monitoramento em diferentes datas, antes e depois de rompido do monitoramento, para fins comparativos.**

Nesta vistoria, no dia 08/05/2026, foi constada, pelo rompimento do monitoramento instalado, uma movimentação no pilar degradado.

Ainda, com o rompimento do monitoramento no pilar degradado, será encaminhado o Auto de Interdição para a direção da escola para o isolamento da área.

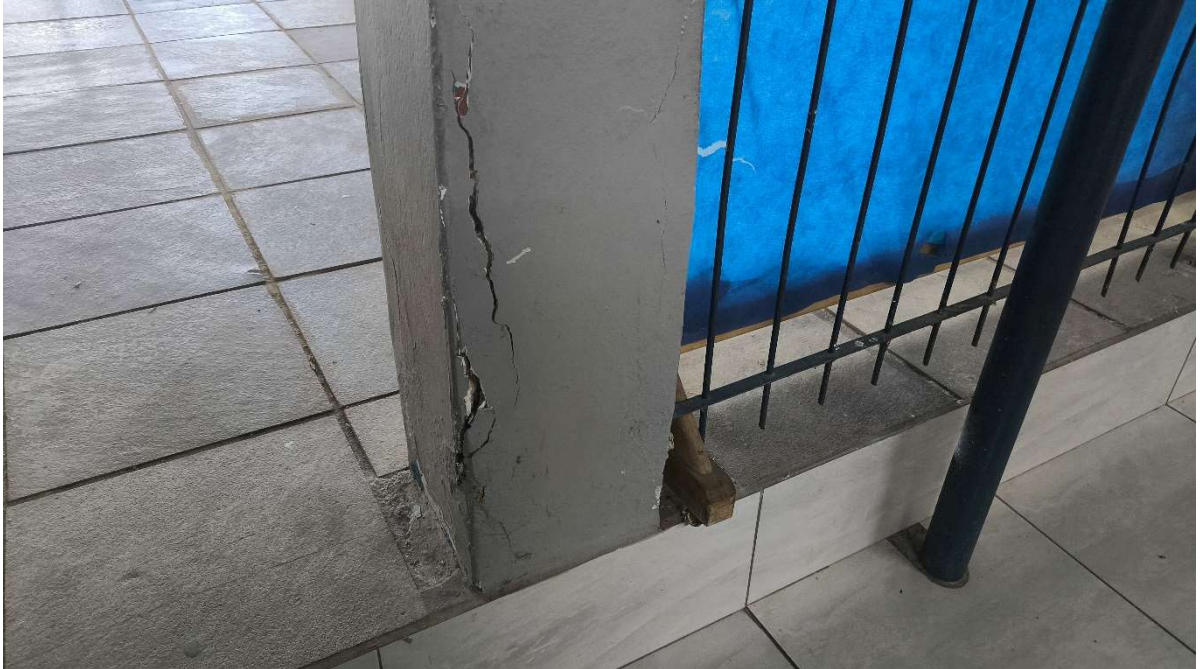
**Imagem 03: Vista de pilar próximo também com patologia.**

Em relação aos pilares no saguão da escola, o estado de conservação deles é ruim, pilares com deslocamento do concreto, armaduras oxidadas e fissuras verticais.

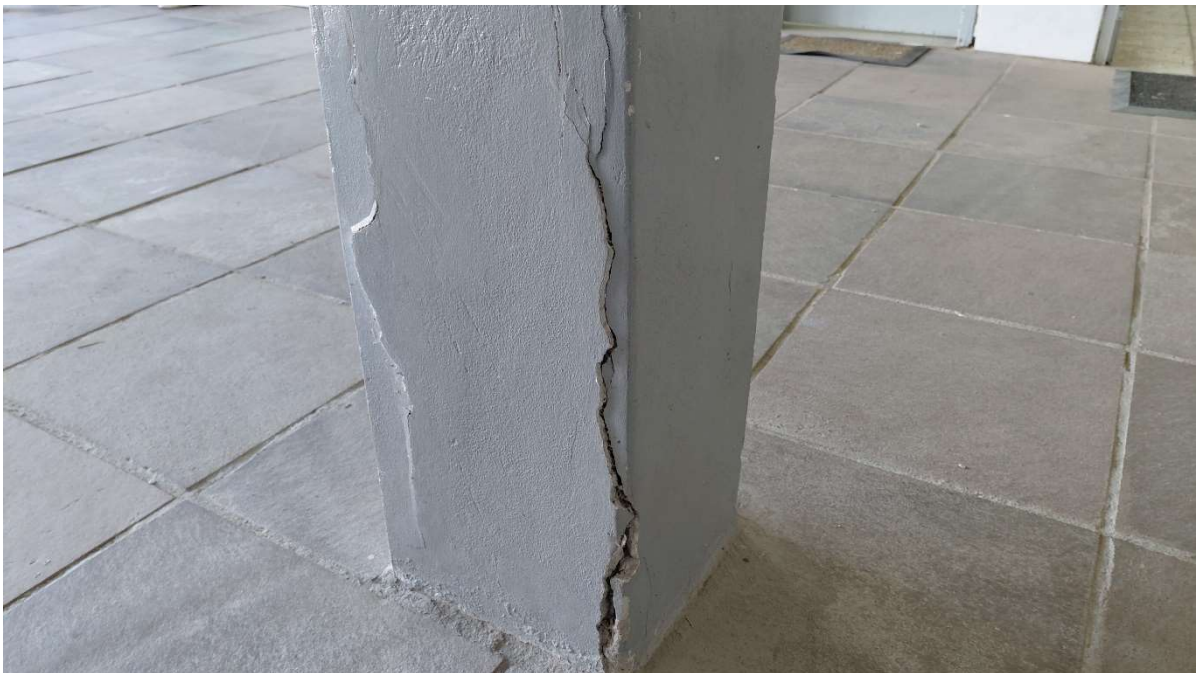
**Imagem 04: Vista de pilar próximo também com patologia.**

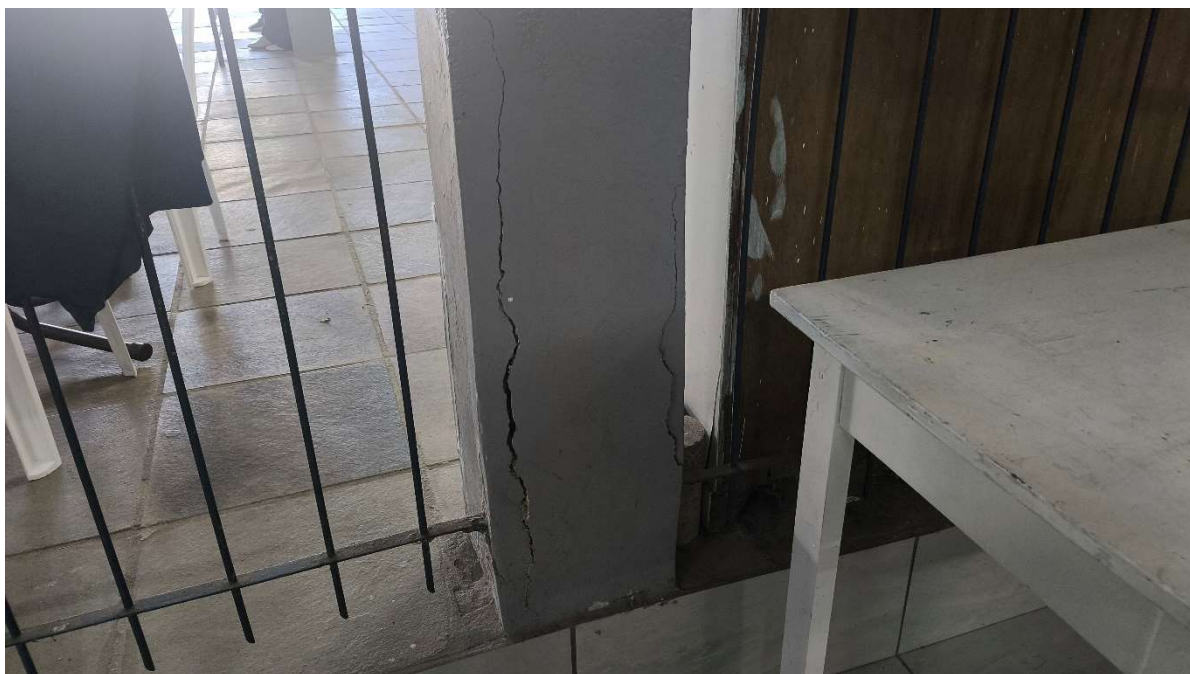
**Imagem 05: Vista de pilar próximo também com patologia.**

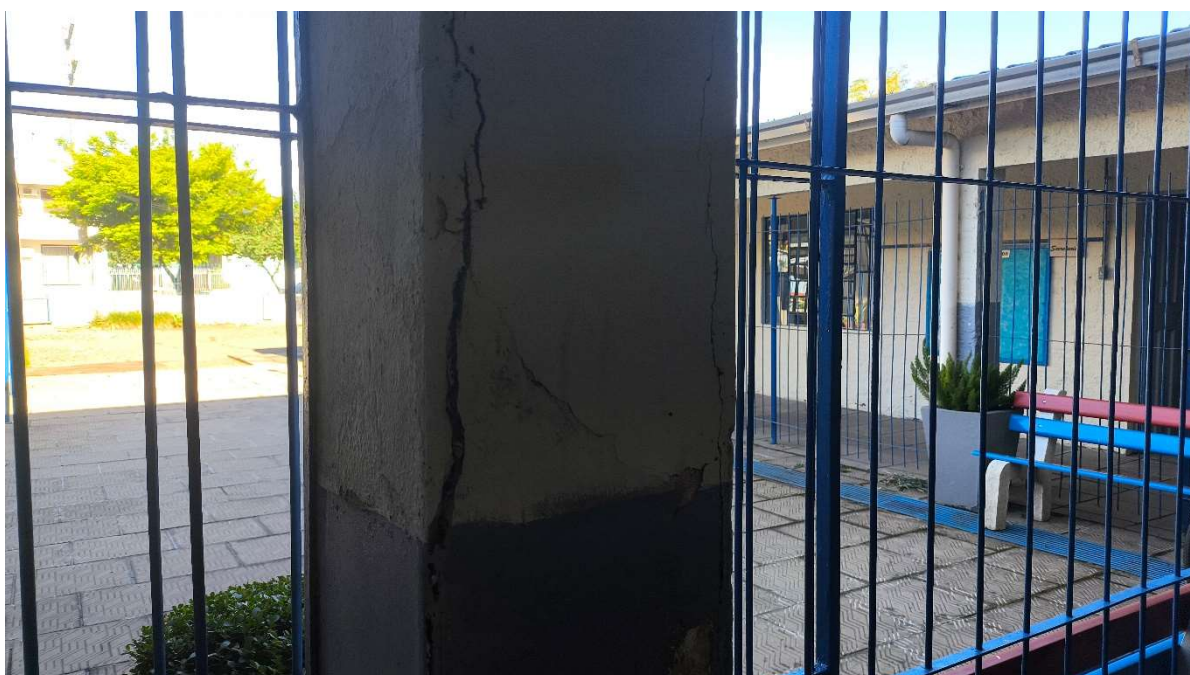
**Imagem 06: Vista de pilar próximo também com patologia.**

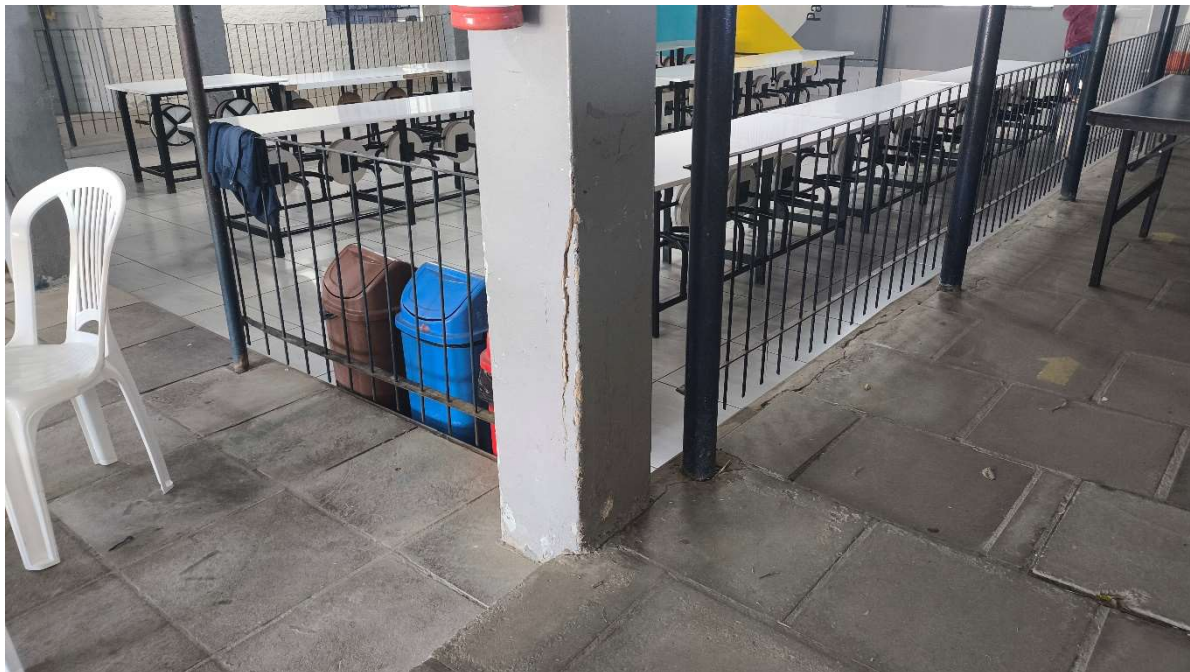
**Imagem 07: Vista de pilar próximo também com patologia.**
