## **COORDENADORIA ESTADUAL DE PROTEÇÃO E DEFESA CIVIL**

#### **RELATÓRIO DE VISTORIA - RTV 015**

**LOCAL:** Escola Estadual Walter Herrmann/RS

### **RELATÓRIO DE VISTORIA TÉCNICA DE ENGENHARIA CIVIL EM EDIFICAÇÕES**

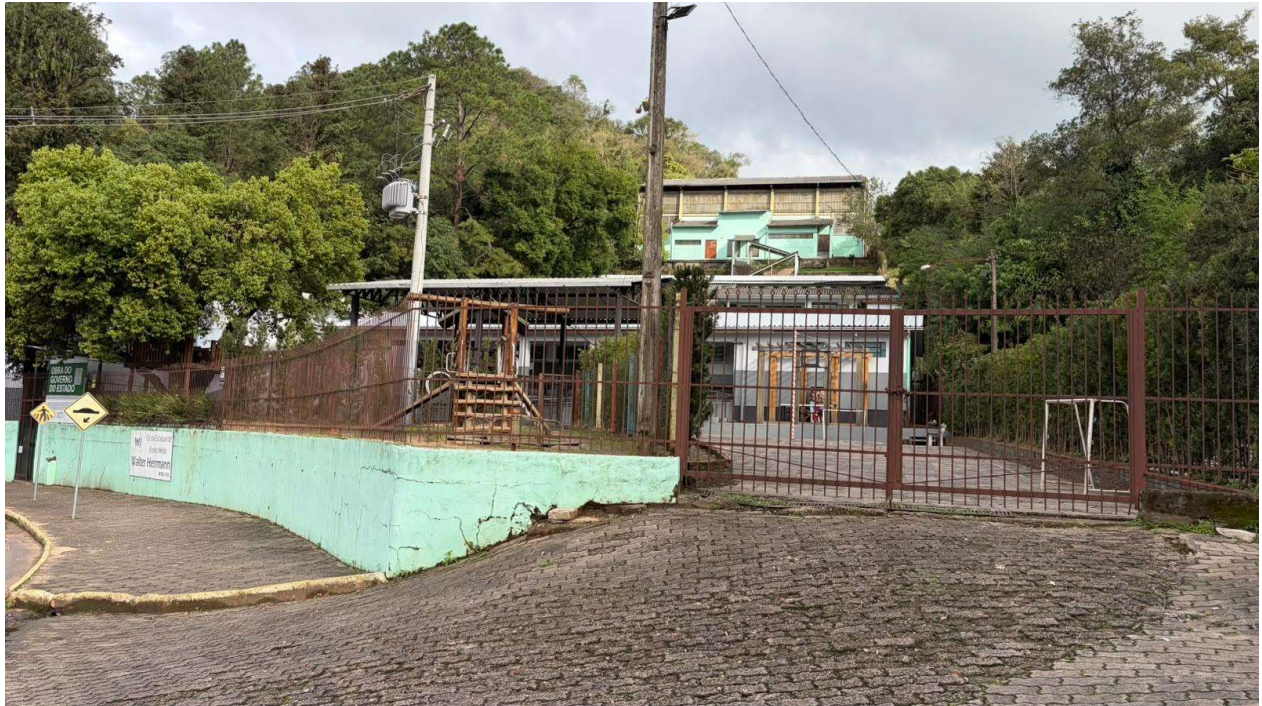
A estrutura da escola vistoriada apresenta sinais de deterioração decorrentes tanto do tempo de utilização quanto da interação solo-estrutura. Observou-se que a edificação foi construída em níveis escalonados, solução adotada em função da topografia acidentada do terreno, conforme observado na figura 2. Esse tipo de implantação exige a execução de estruturas de contenção adequadamente dimensionadas para suportar os esforços provenientes do empuxo do solo entre os desníveis.

Figura 2: Fachada da Escola Estadual Walter Hermann.

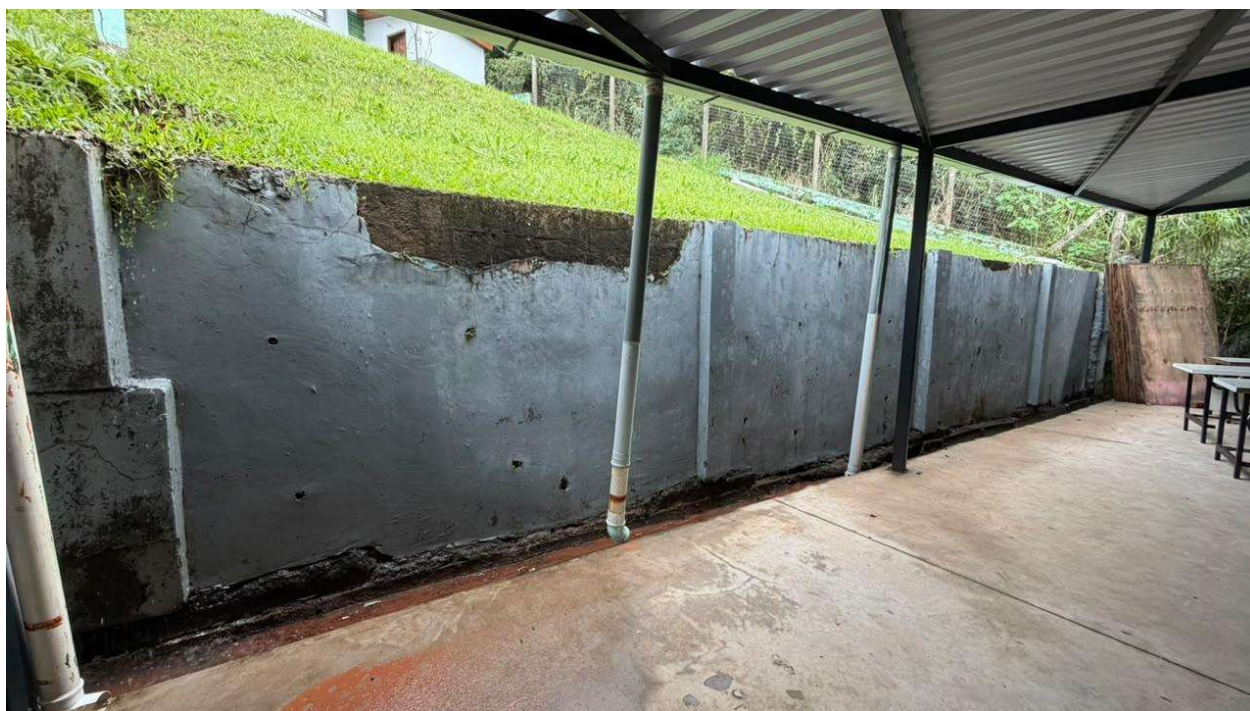
Os muros de contenção apresentavam indícios de movimentação estrutural, evidenciados por fissuras e rachaduras. Além disso, o muro localizado no primeiro pavimento da escola apresentava indícios de intervenções corretivas anteriores (figura 3), evidenciados pela presença de múltiplas camadas de material de reparo sobre sua superfície. Conforme relatado pela diretora da instituição, o referido muro já passou por reparos em mais de uma ocasião, em razão do reaparecimento de fissuras e rachaduras.

Figura 3: Muro de contenção no primeiro pavimento da escola.

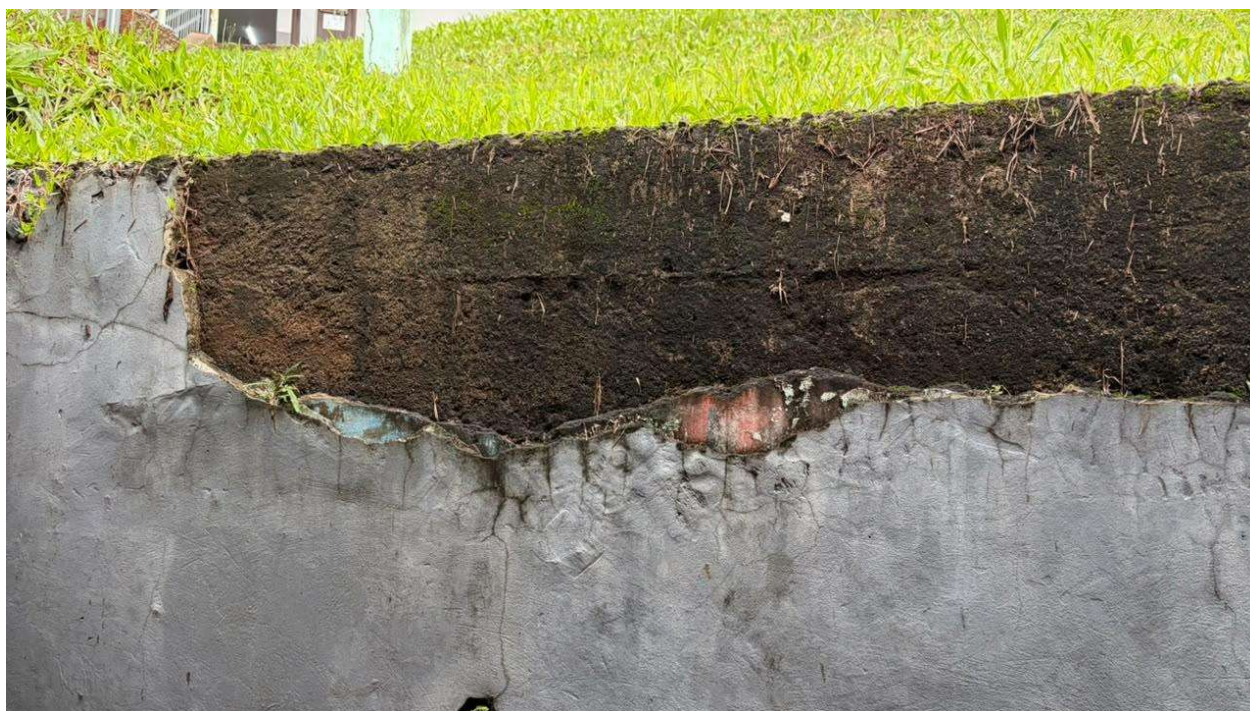
Figura 4: Camadas de massa que evidenciam os reparos já feitos no muro.

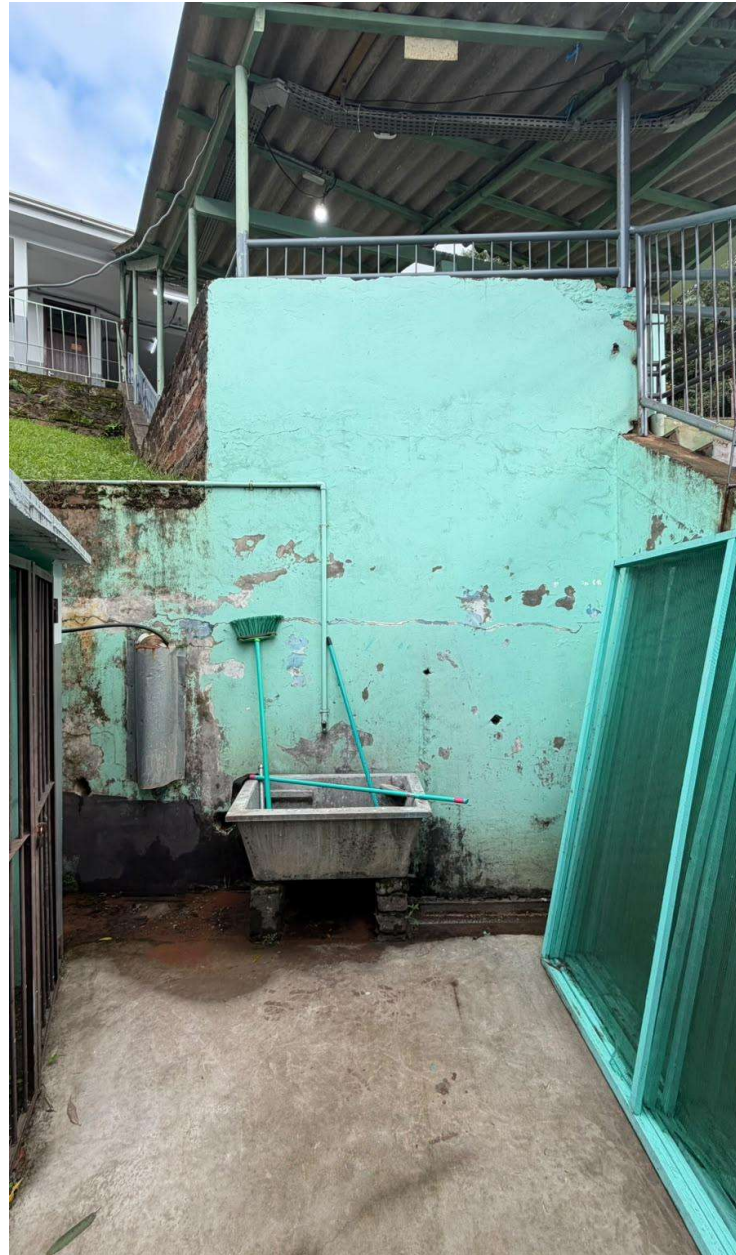
Figura 5: Muro de contenção no primeiro pavimento da escola.

Ademais, devido à realização recente de obras de manutenção, parte dessas manifestações patológicas havia sido recoberta com massa de reparo, dificultando a avaliação da extensão e da evolução dos danos. Além disso, não foi observada a presença de elementos de reforço estrutural aparentes nesses reparos, tais como barras de aço ou dispositivos complementares de contenção

associados aos muros. Essa constatação sugere a possibilidade de continuidade da movimentação das estruturas de contenção ao longo do tempo.

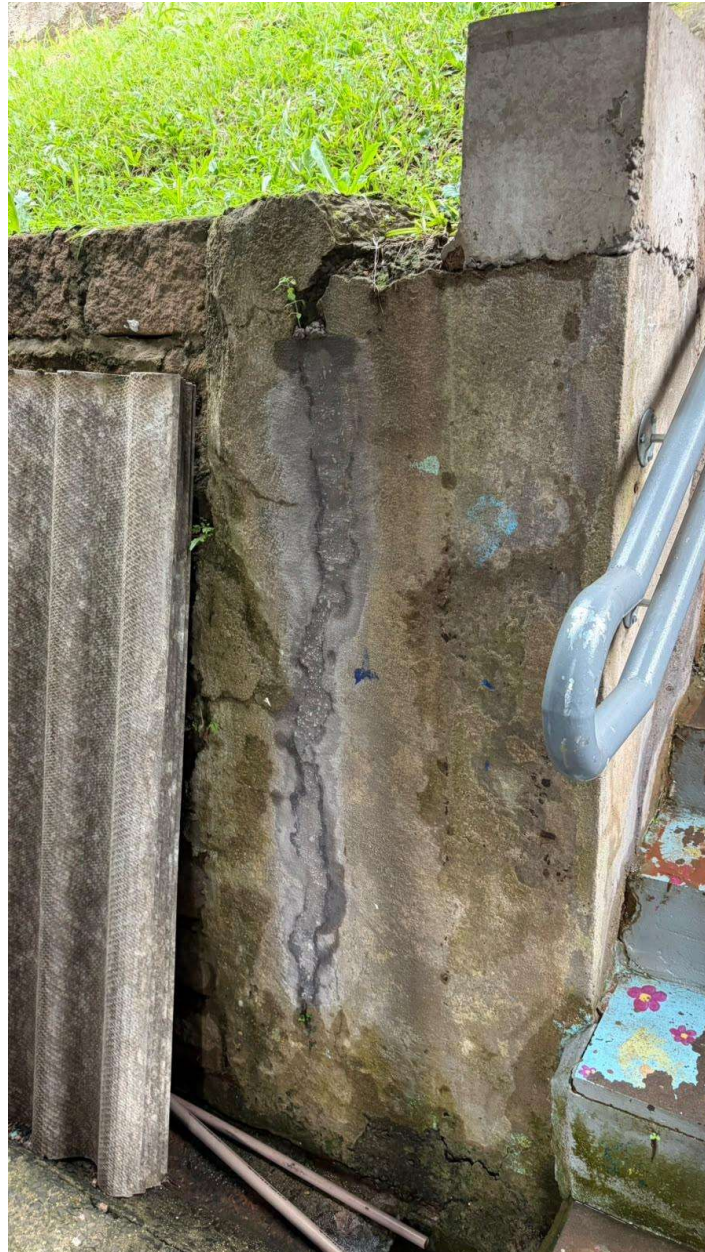
Figura 6: Reparo já realizado no muro de contenção do segundo pavimento da escola .

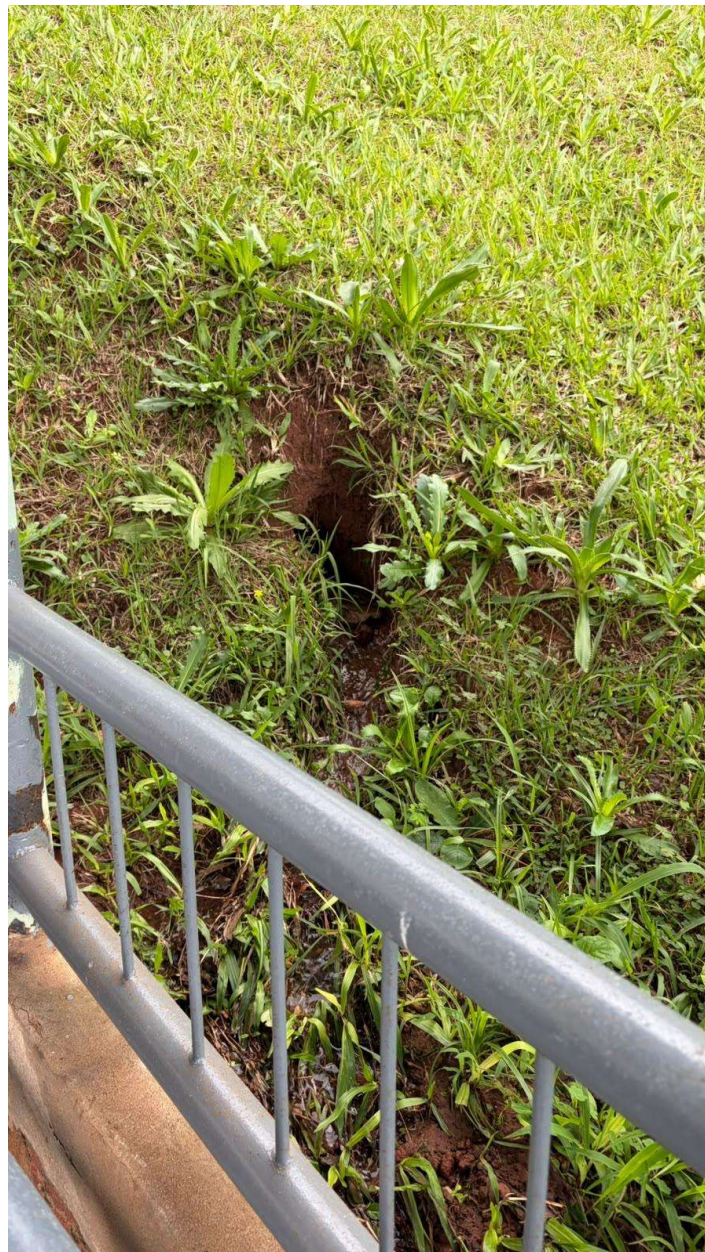
A diretora da escola relatou o aparecimento de duas cavidades em um talude localizado entre os diferentes níveis da edificação. Segundo informado, uma dessas cavidades apresentou aumento significativo e repentino de diâmetro durante o último evento hidrometeorológico intenso

que atingiu o município. Foi relatado, ainda, que em uma das cavidades ocorreu uma considerável saída de solo acompanhada por grande volume de água proveniente do interior do maciço, indicando a possível existência de processos erosivos subsuperficiais ou fluxos concentrados de água no terreno. No momento da vistoria, observou-se a presença de material terroso depositado nas proximidades da abertura.

Figura 7: Cavidade no solo do talude da escola.

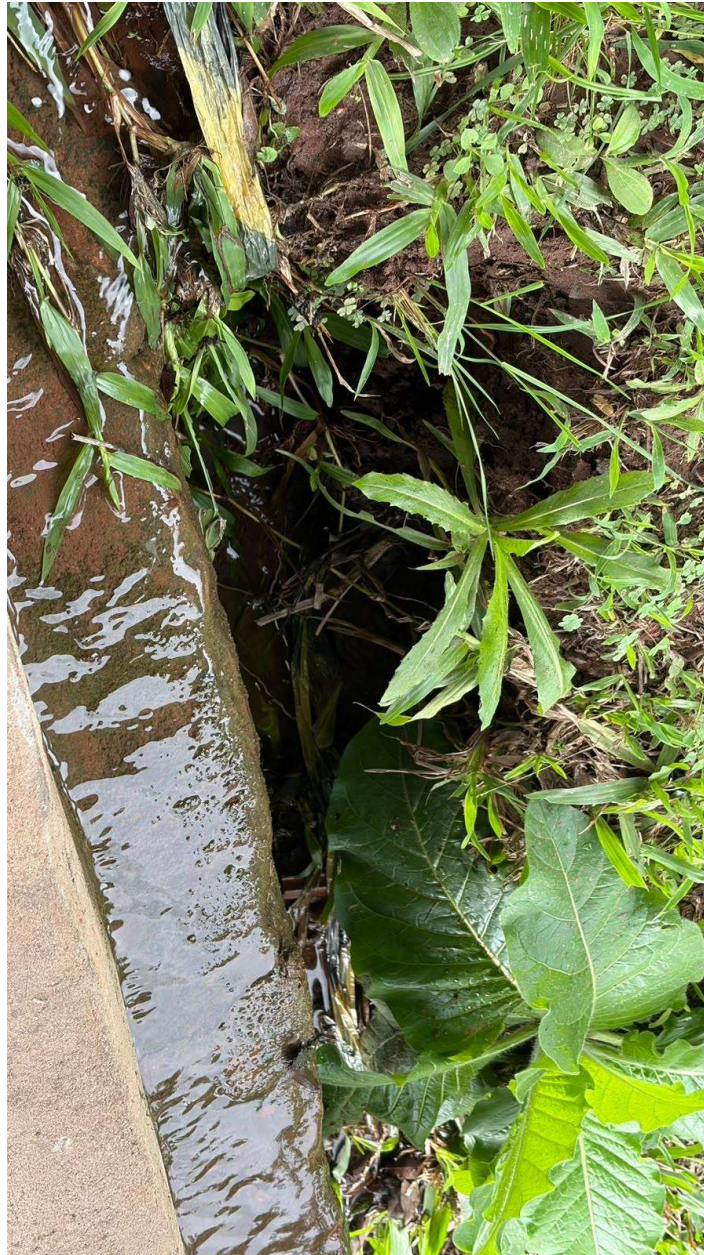
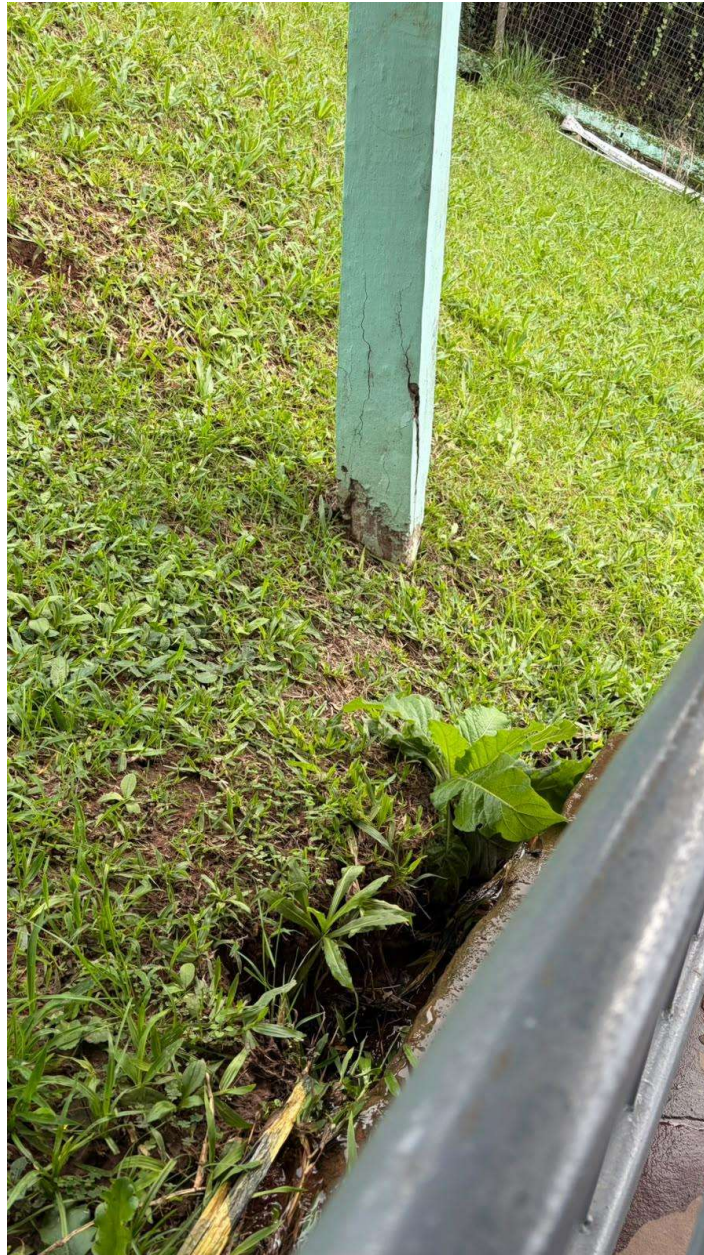
Figura 8: Cavidade no solo do talude e presença de água constante.

Figura 9: Cavidade no solo do talude e presença de água constante.

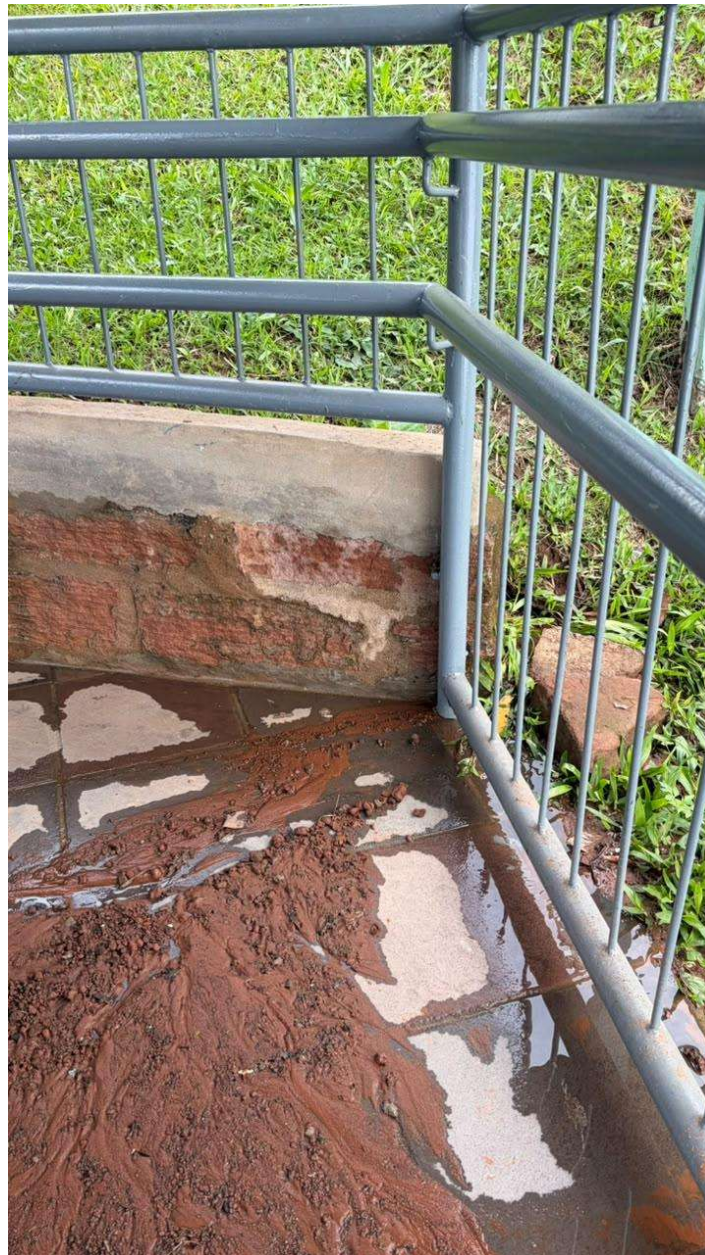
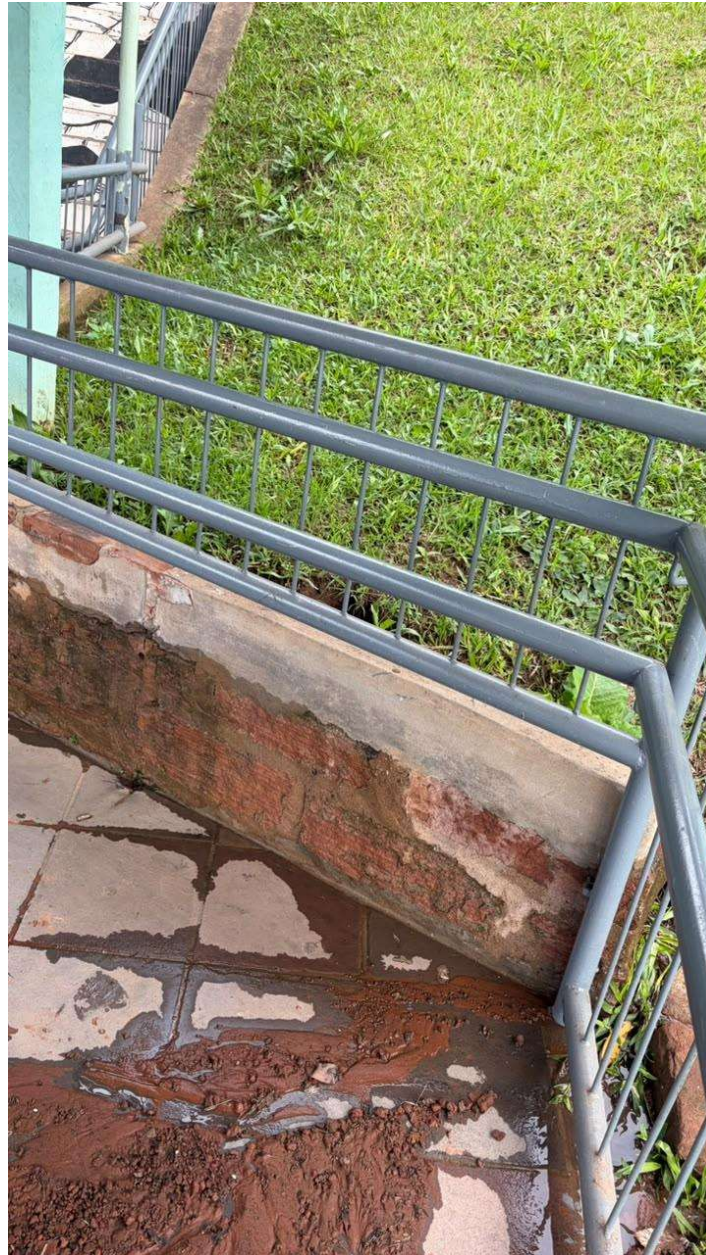
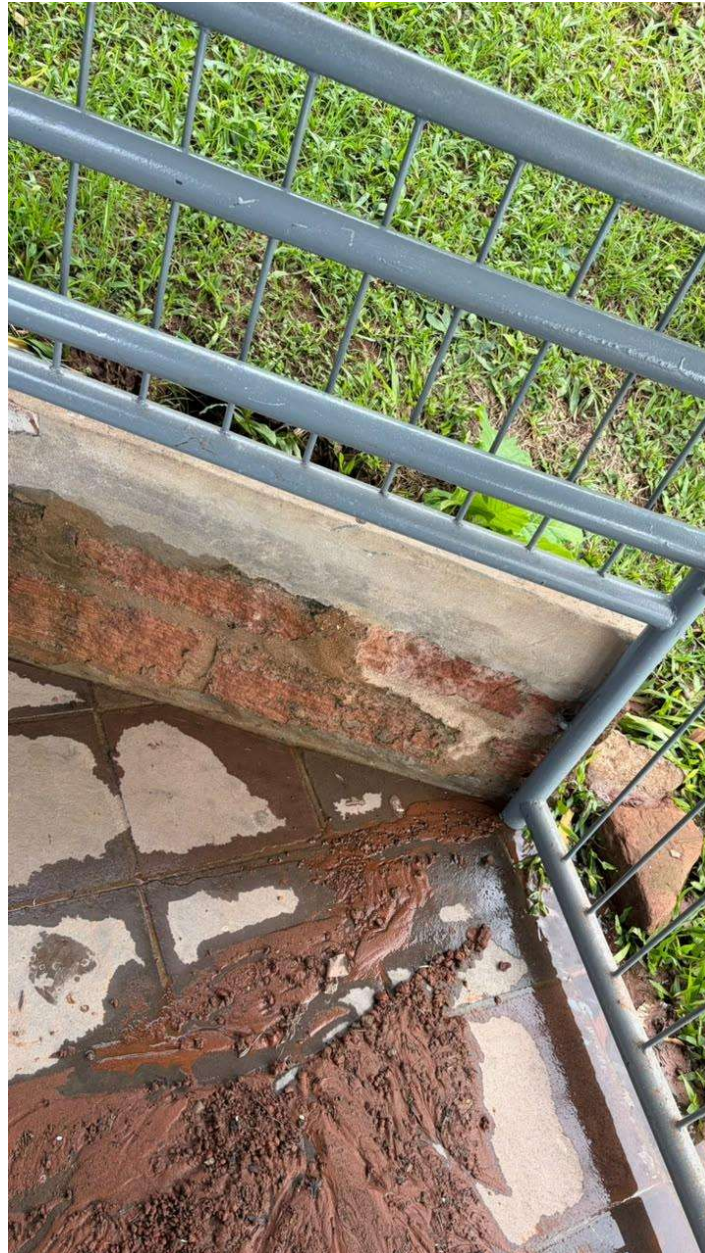
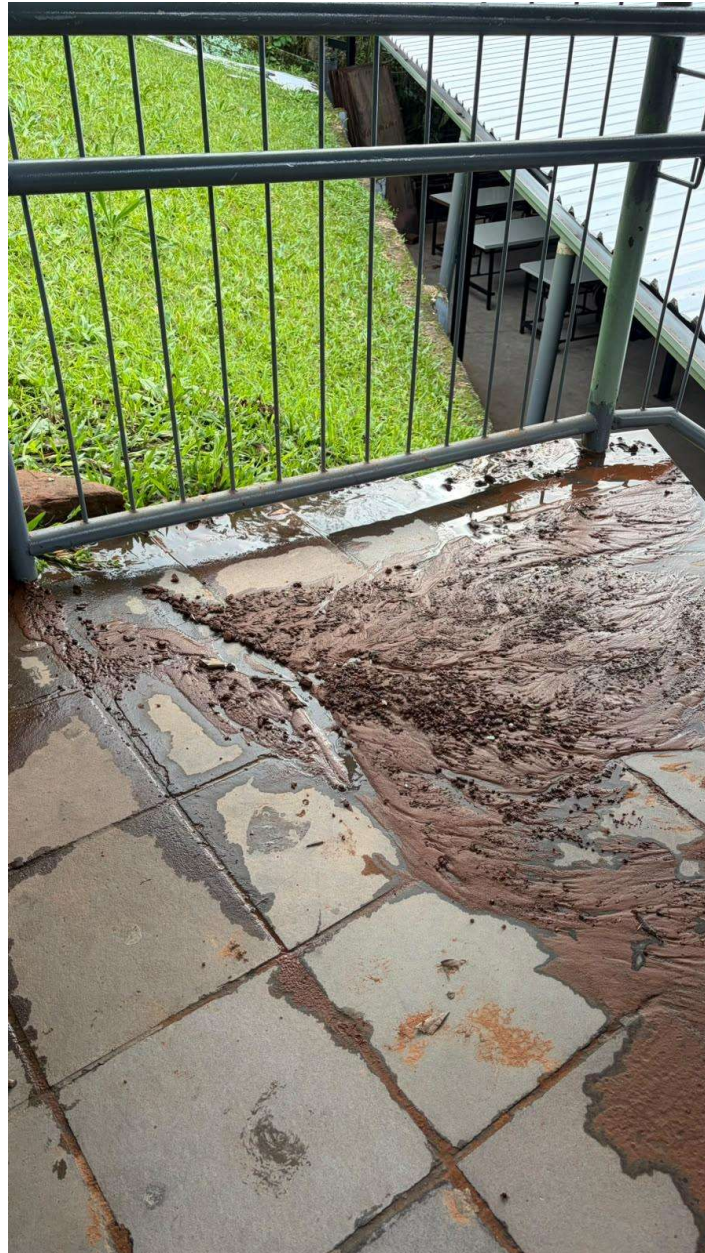
Figura 10: Resíduo de solo proveniente de uma das cavidades do talude.

Figura 11: Resíduo de solo proveniente de uma das cavidades do talude.

Figura 12: Resíduo de solo proveniente de uma das cavidades do talude.

Figura 13: Resíduo de solo proveniente de uma das cavidades do talude.

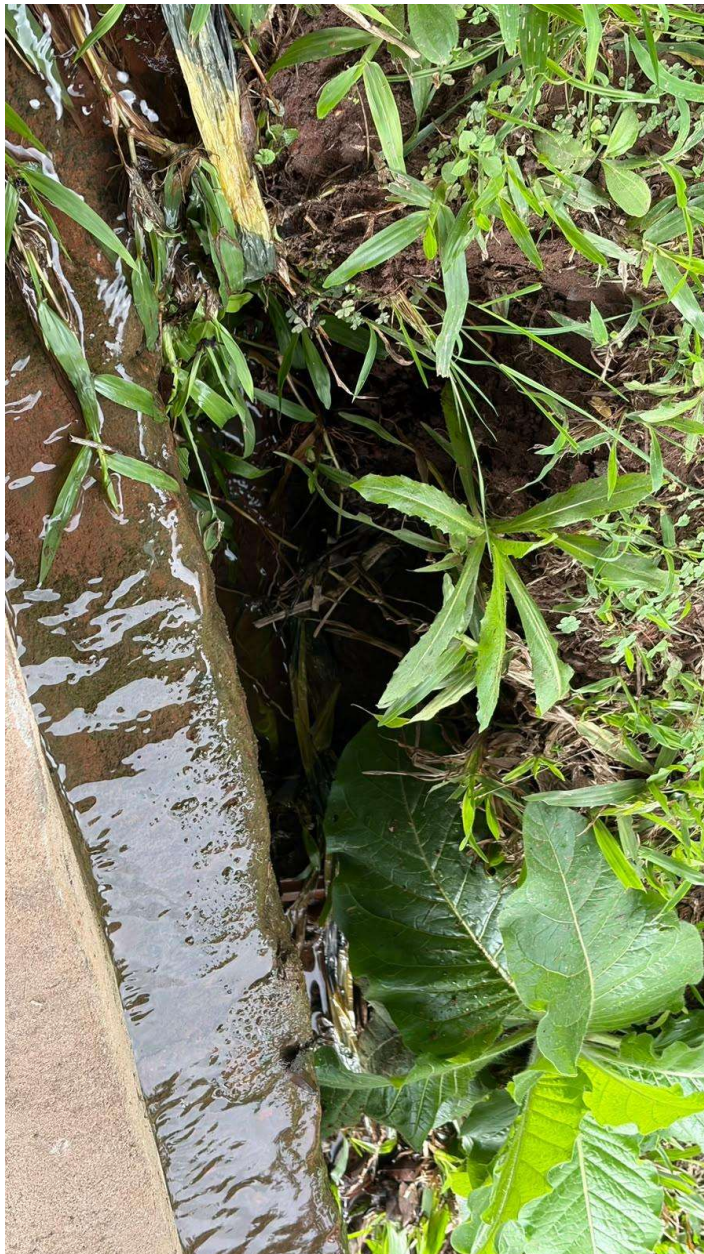
Figura 14: Cavidade com presença de água constante.

Também foi constatada a presença de fluxo contínuo de água proveniente da cavidade, mesmo na ausência de precipitação no momento da inspeção. Adicionalmente, observou-se um pilar localizado nas proximidades apresentando rachaduras, indicativas de possível movimentação

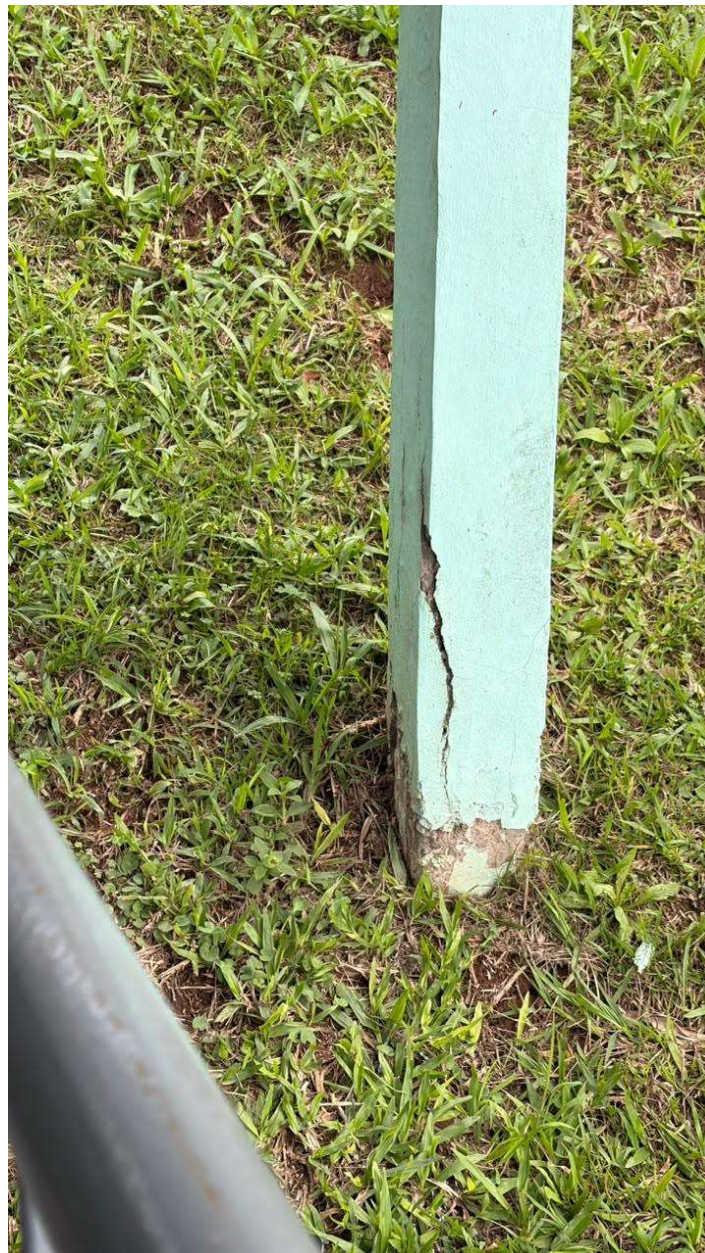
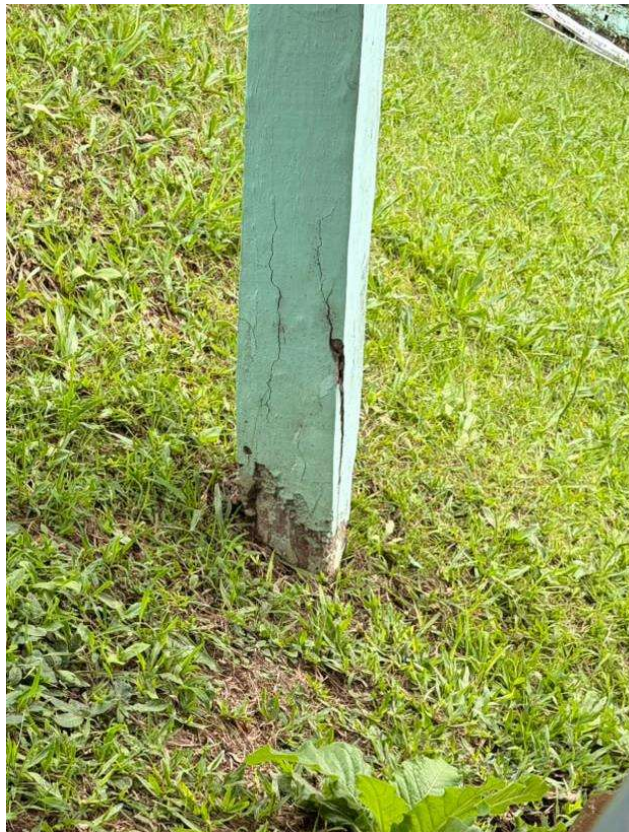
estrutural ou recalque diferencial, embora não tenha sido possível determinar sua causa durante a vistoria visual. Tais evidências reforçam a necessidade de investigação técnica complementar para avaliação das condições geotécnicas do terreno e dos possíveis impactos sobre a estabilidade dos taludes existentes e das estruturas adjacentes.

Figura 15: Vista frontal do pilar apresentando rachadura .

Figura 16: Vista lateral do pilar apresentando rachadura.

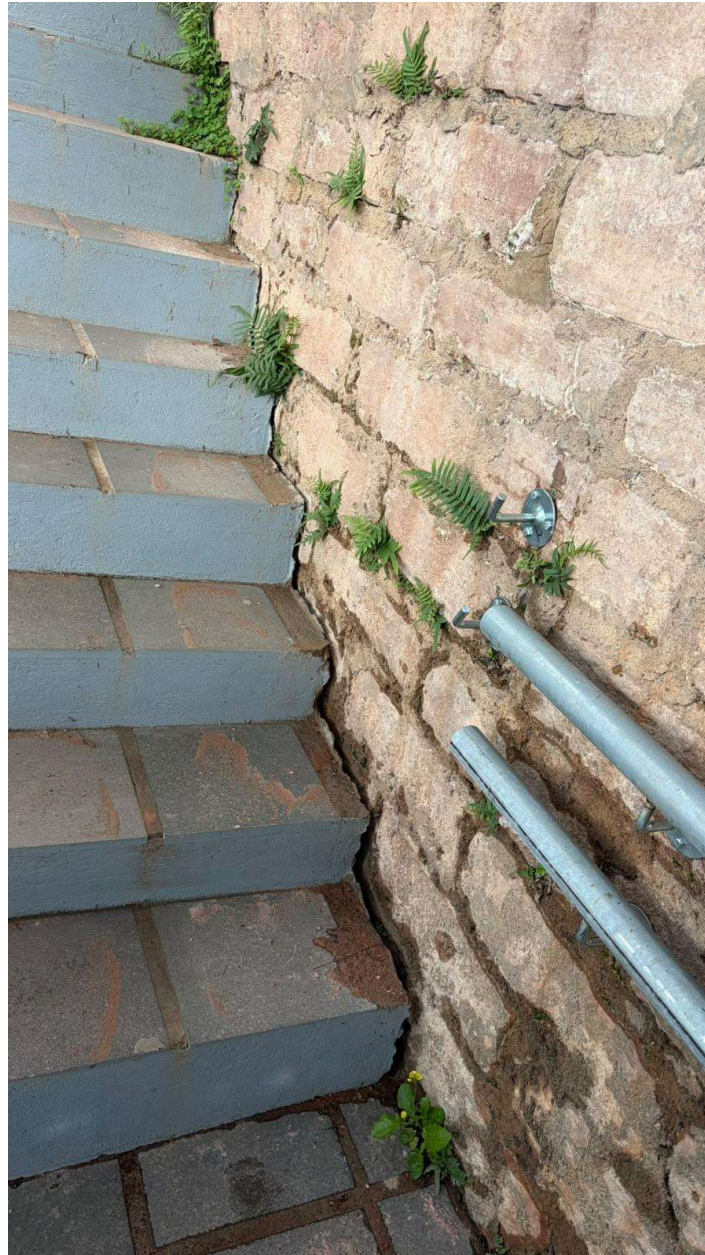
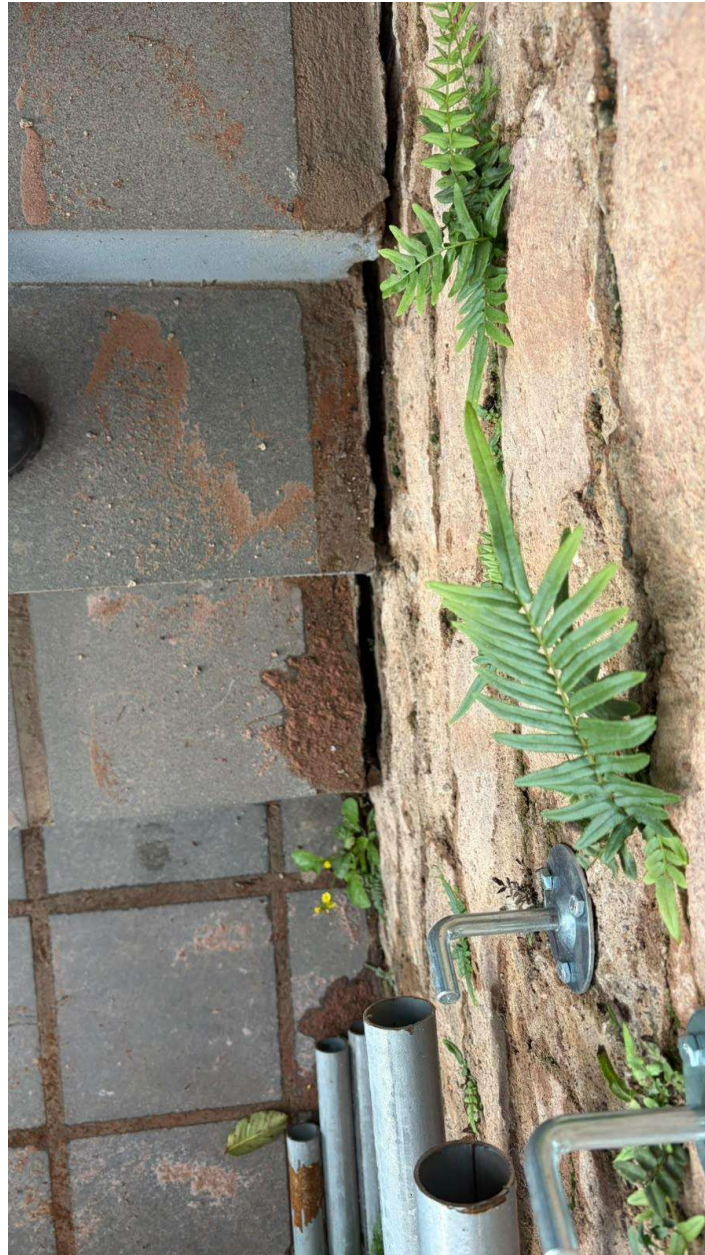
Durante o acesso ao pavimento localizado na porção mais a montante da escola, observou-se que a escada de acesso apresentava movimentação perceptível com deslocamento aparente para a frente. Tal comportamento pode estar associado a movimentações do solo de fundação ou a deslocamentos da estrutura de apoio do pavimento ao qual a escada dá acesso.

Figura 17: Deslocamento aparente na lateral de acesso ao ginásio da escola.

Figura 18: Deslocamento aparente na lateral de acesso ao ginásio da escola.

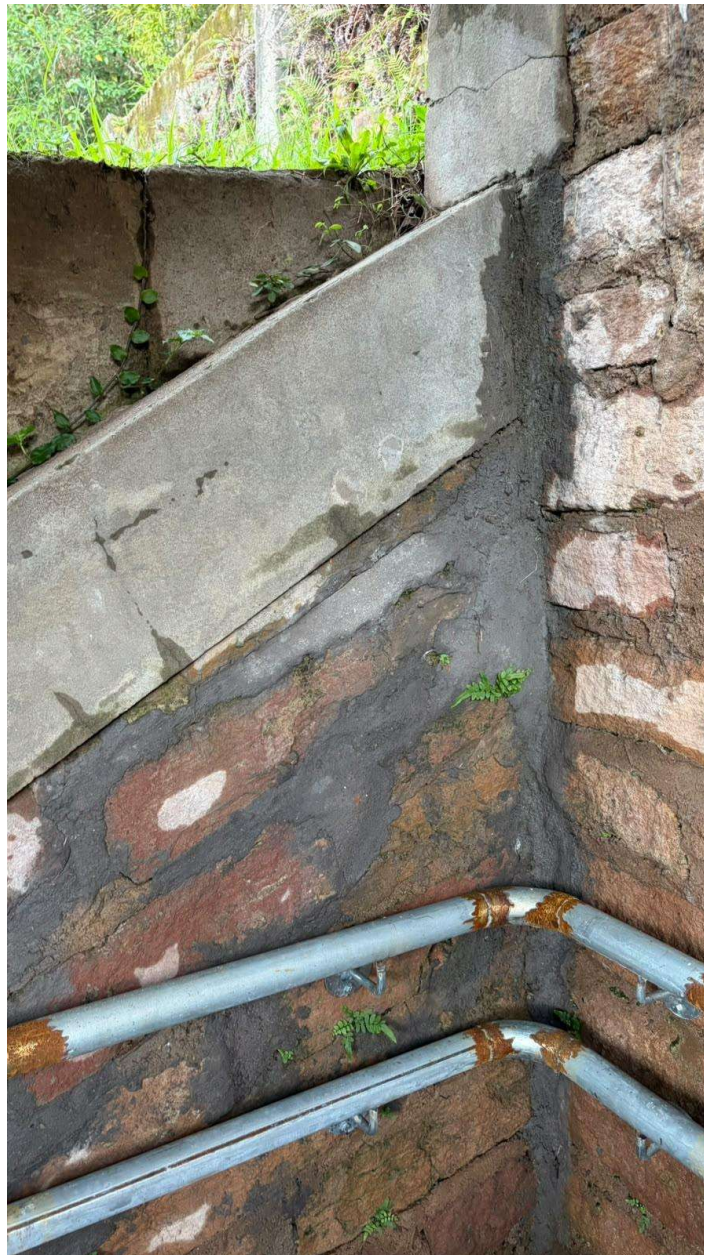
Figura 19: Reparos feitos na última reforma para fechar as rachaduras.

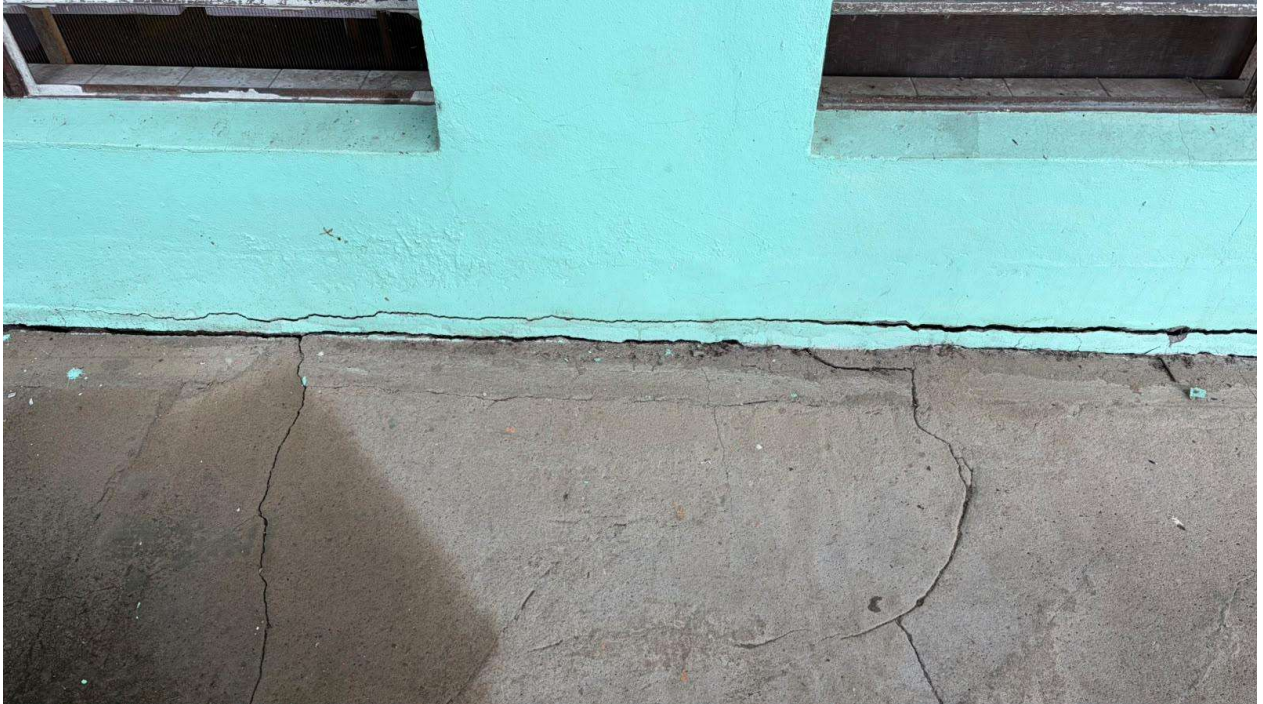
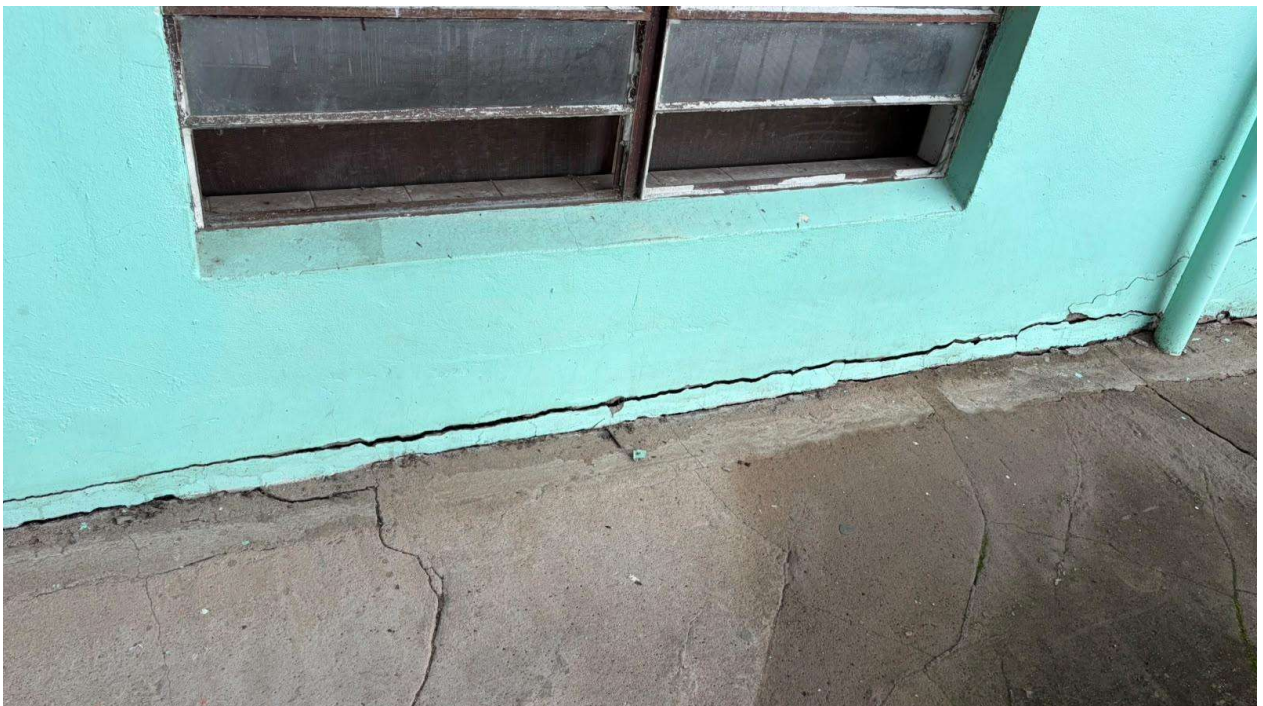
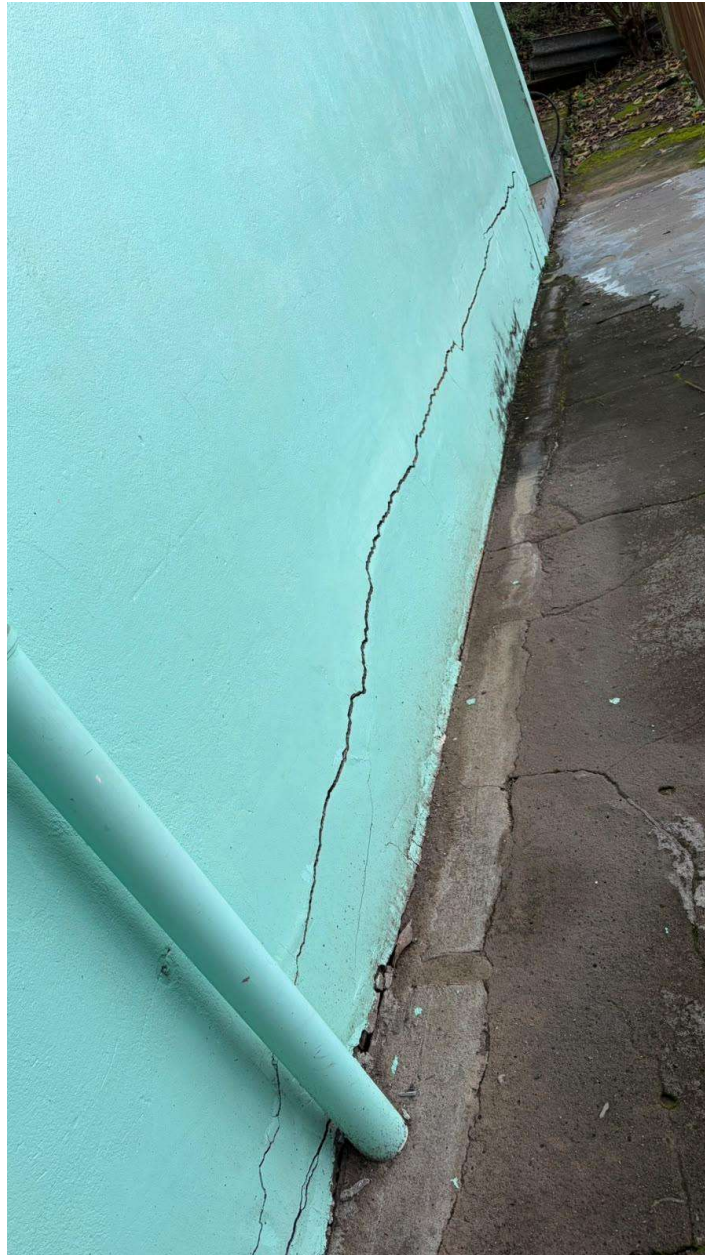
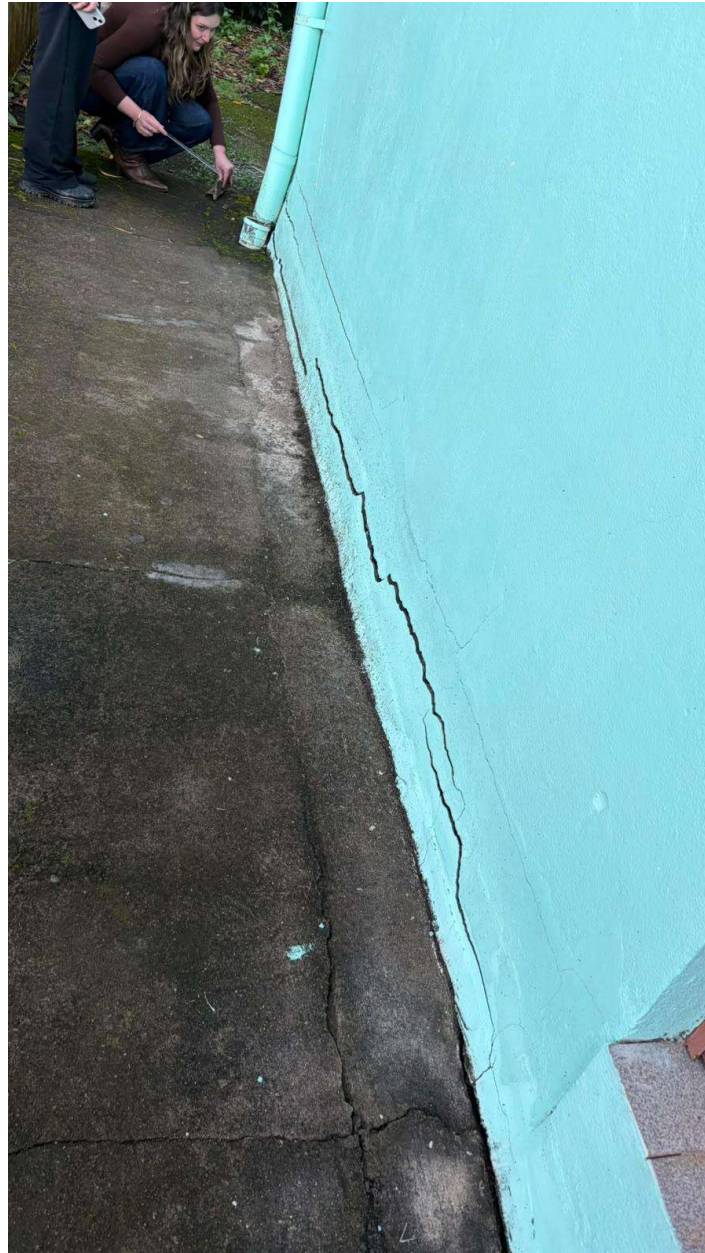
No pavimento mais a montante da escola, onde está localizado o ginásio, também foram observados indícios de movimentação na estrutura e no terreno adjacente. Apesar de o local ter passado recentemente por intervenções de reparo, verificou-se a presença de fissuras e rachaduras expressivas junto ao rodapé da edificação, estendendo-se por toda a sua extensão longitudinal.

Figura 20: Rachadura longitudinal no ginásio.

Figura 21: Rachadura longitudinal no ginásio.

Figura 22: Rachadura longitudinal no ginásio.

Figura 23: Rachadura longitudinal no ginásio.
