## **COORDENADORIA ESTADUAL DE PROTEÇÃO E DEFESA CIVIL**

#### **RELATÓRIO DE VISTORIA - RTV 015**

**LOCAL:** Escola Estadual Walter Herrmann/RS

### **RELATÓRIO DE VISTORIA TÉCNICA DE ENGENHARIA CIVIL EM EDIFICAÇÕES**

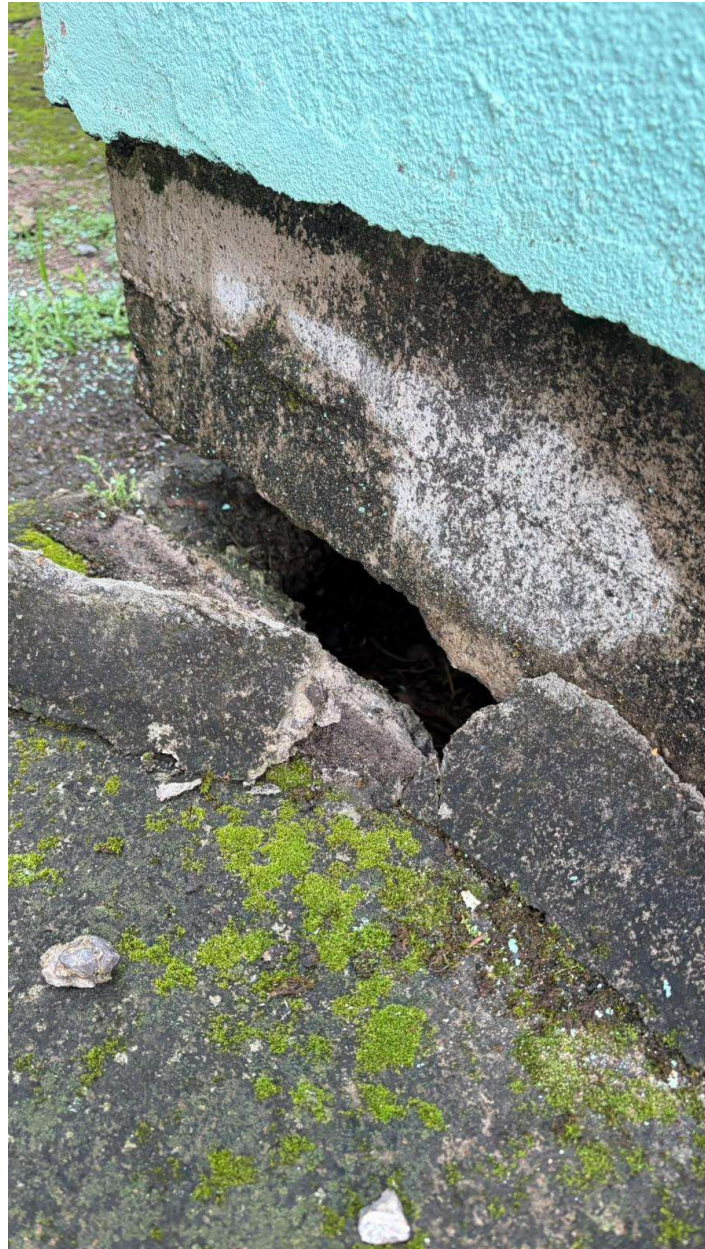
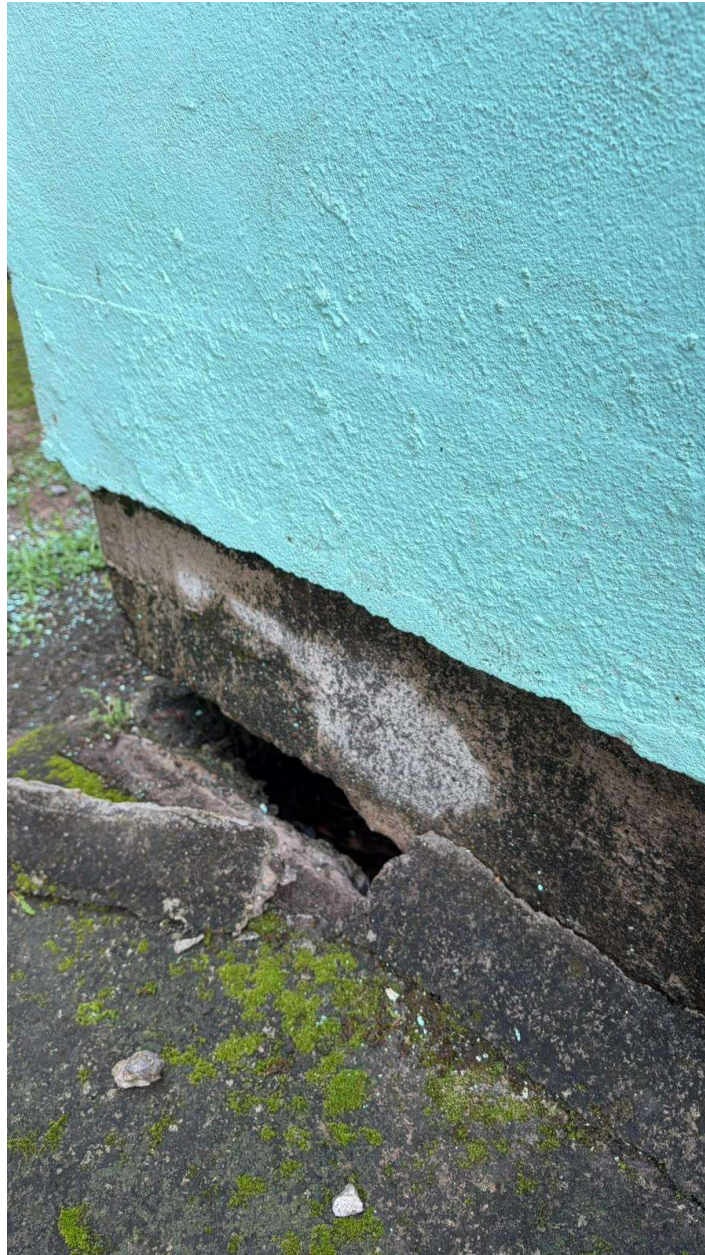
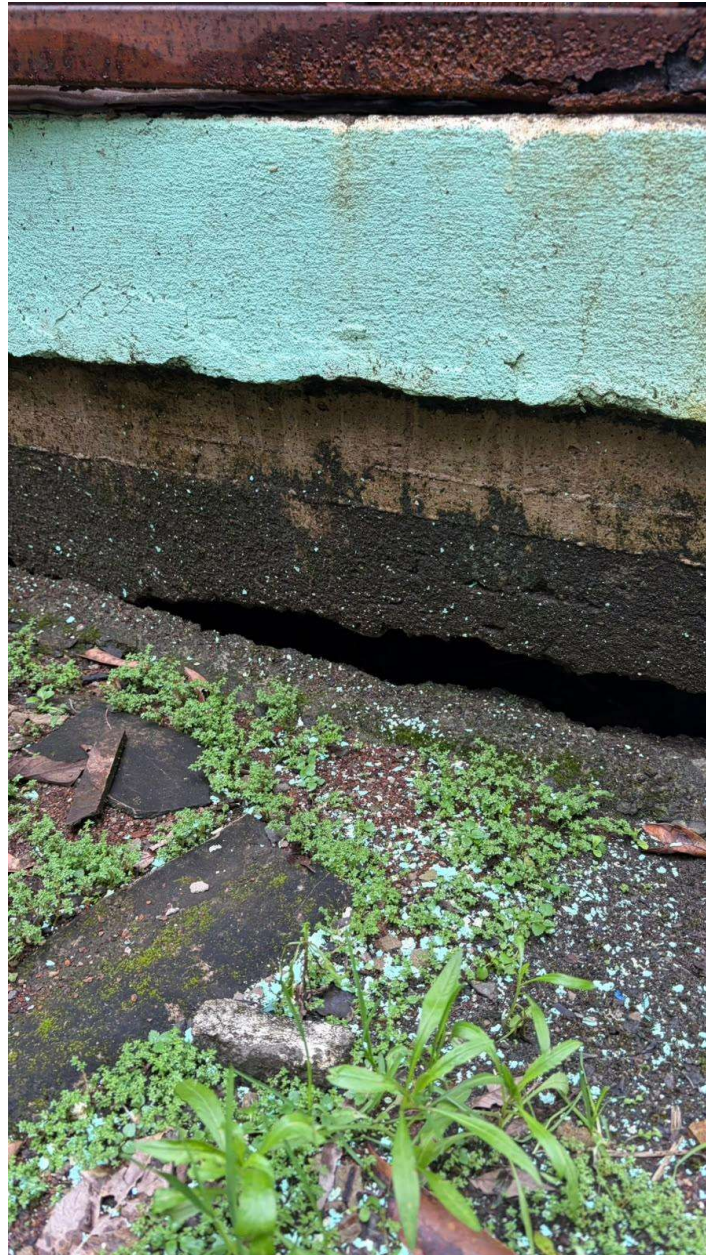
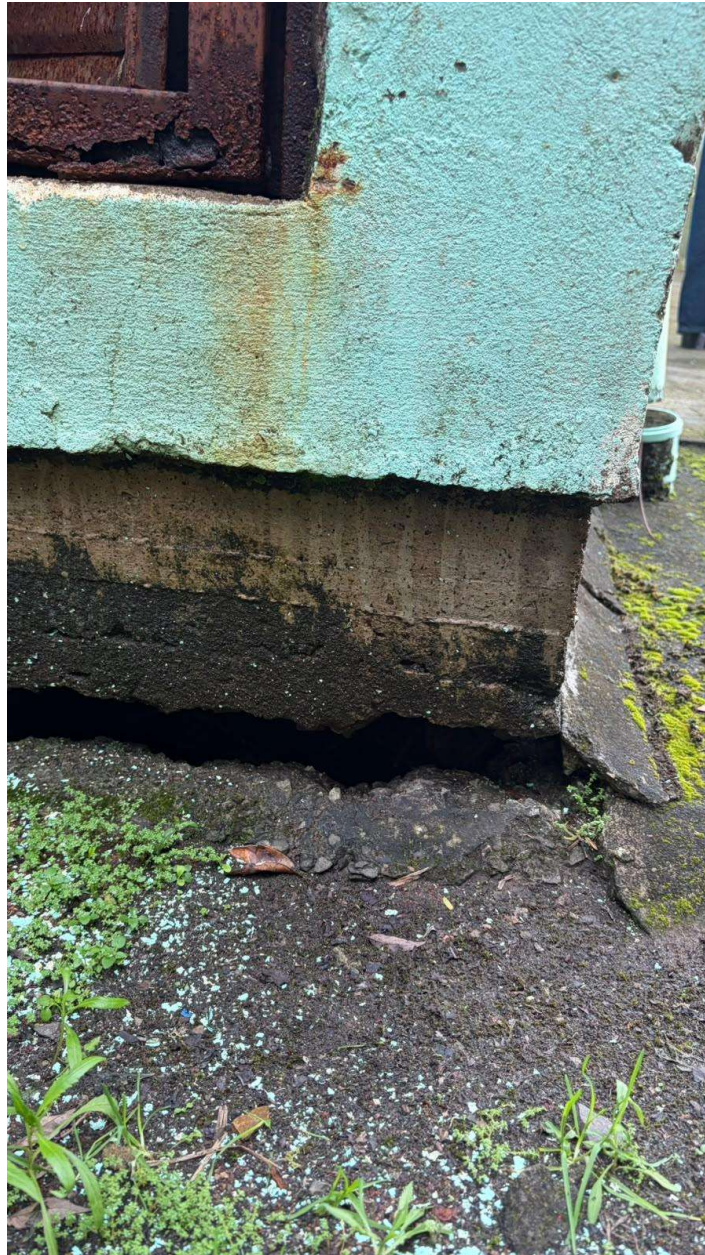
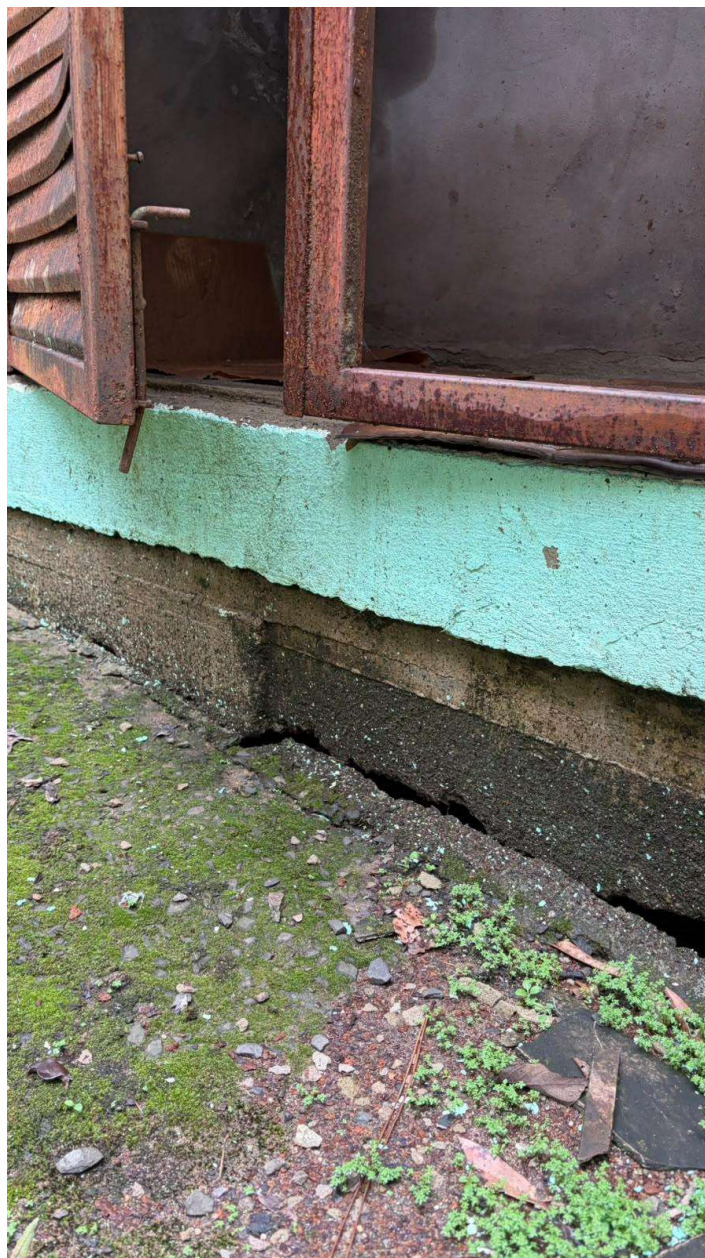
Além disso, foram identificados vazios no solo próximos aos cantos da estrutura, condição que pode estar associada a processos de erosão, carreamento de material ou movimentação do terreno. A ocorrência simultânea de rachaduras de grande extensão e de vazios junto às fundações do ginásio configura um importante sinal de alerta quanto às condições de estabilidade e segurança

da edificação. Tais manifestações podem indicar a existência de processos de instabilidade do solo ou movimentações estruturais ativas, demandando investigação geotécnica e estrutural detalhada para a adequada avaliação dos riscos e a definição das medidas corretivas necessárias.

Figura 24: Manifestação de recalque diferencial no canto externo esquerdo do ginásio.

Figura 25: Manifestação de recalque diferencial no canto externo esquerdo do ginásio.

Figura 26: Manifestação de recalque diferencial no canto externo esquerdo do ginásio.

Figura 27: Manifestação de recalque diferencial no canto externo esquerdo do ginásio.

Figura 28: Manifestação de recalque diferencial no canto externo esquerdo do ginásio.

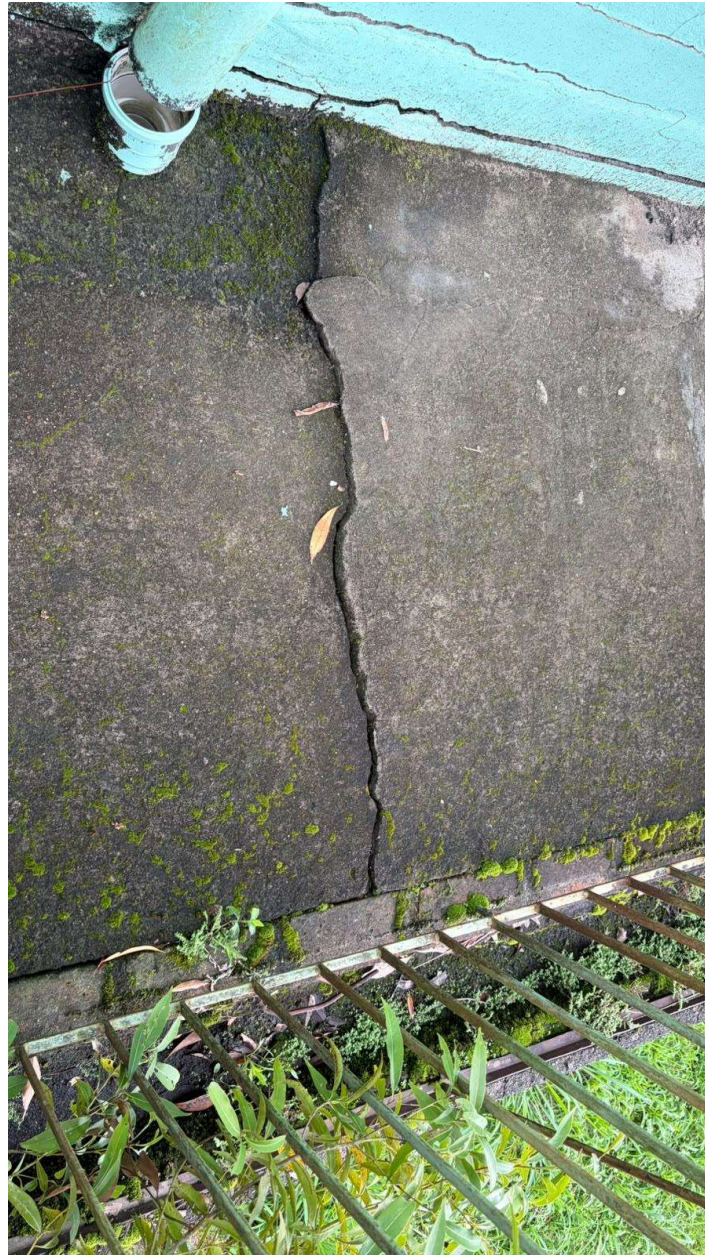
O ginásio também apresenta rachaduras no passeio de acesso.

Figura 29: Rachadura associada ao afundamento no passeio de acesso ao ginásio.

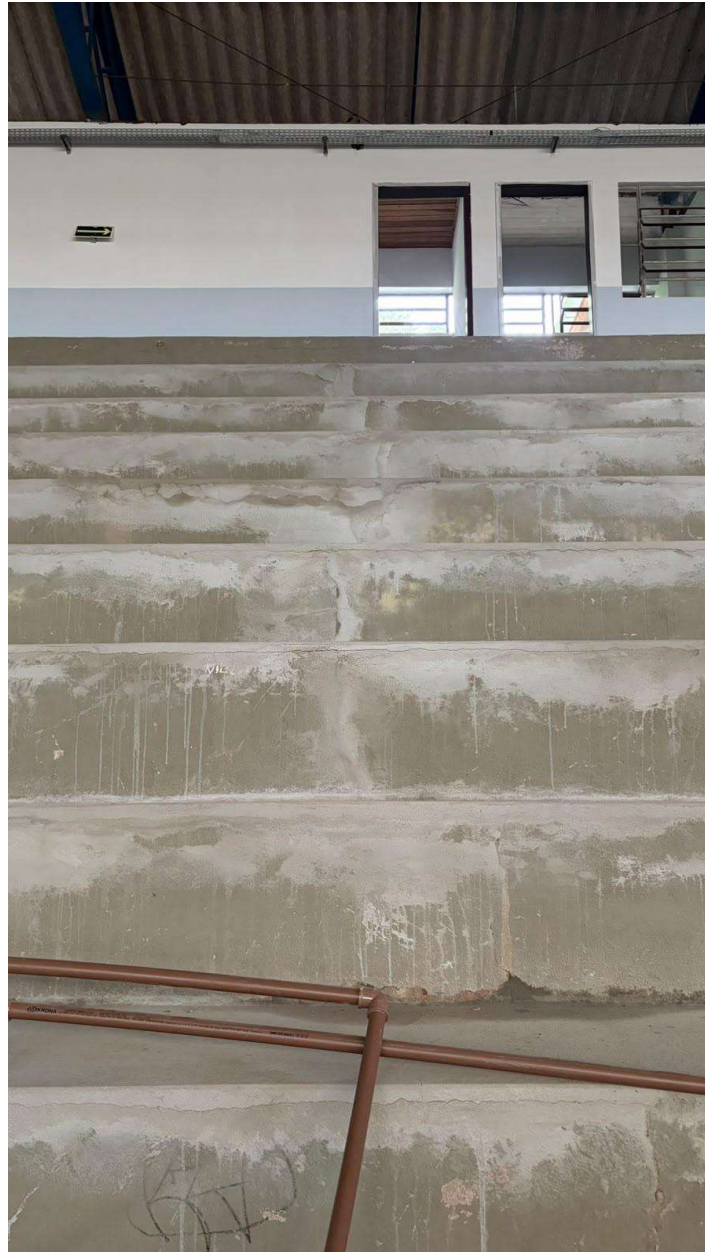
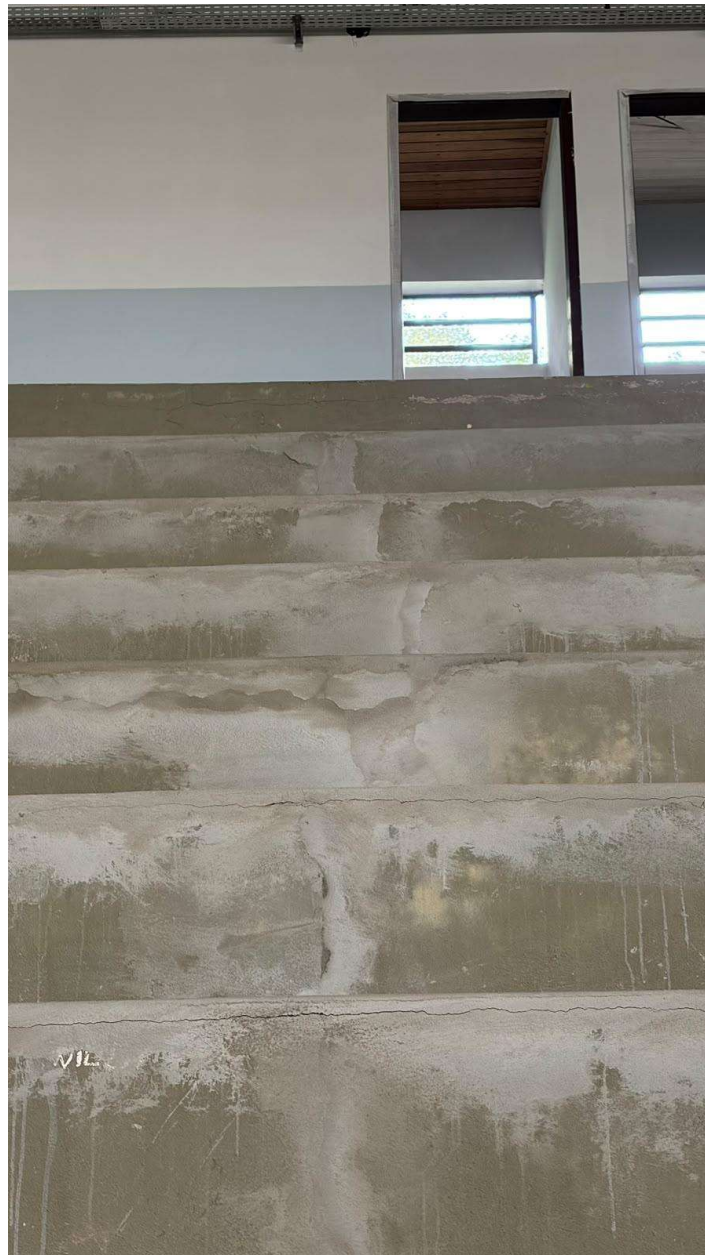
Além das rachaduras observadas na parte externa do ginásio, constatou-se que, durante a última reforma da escola, foram realizados reparos na arquibancada da edificação. Segundo informações obtidas durante a vistoria, tais intervenções foram executadas em razão da presença de uma rachadura a qual se desenvolvia ao longo de toda a extensão vertical da arquibancada e

apresentava abertura significativa. As imagens a seguir ilustram a significativa abertura observada em determinados trechos da rachadura.

Figura 31: Reparos realizados na arquibancada do ginásio.

Figura 32: Reparos realizados na arquibancada do ginásio.

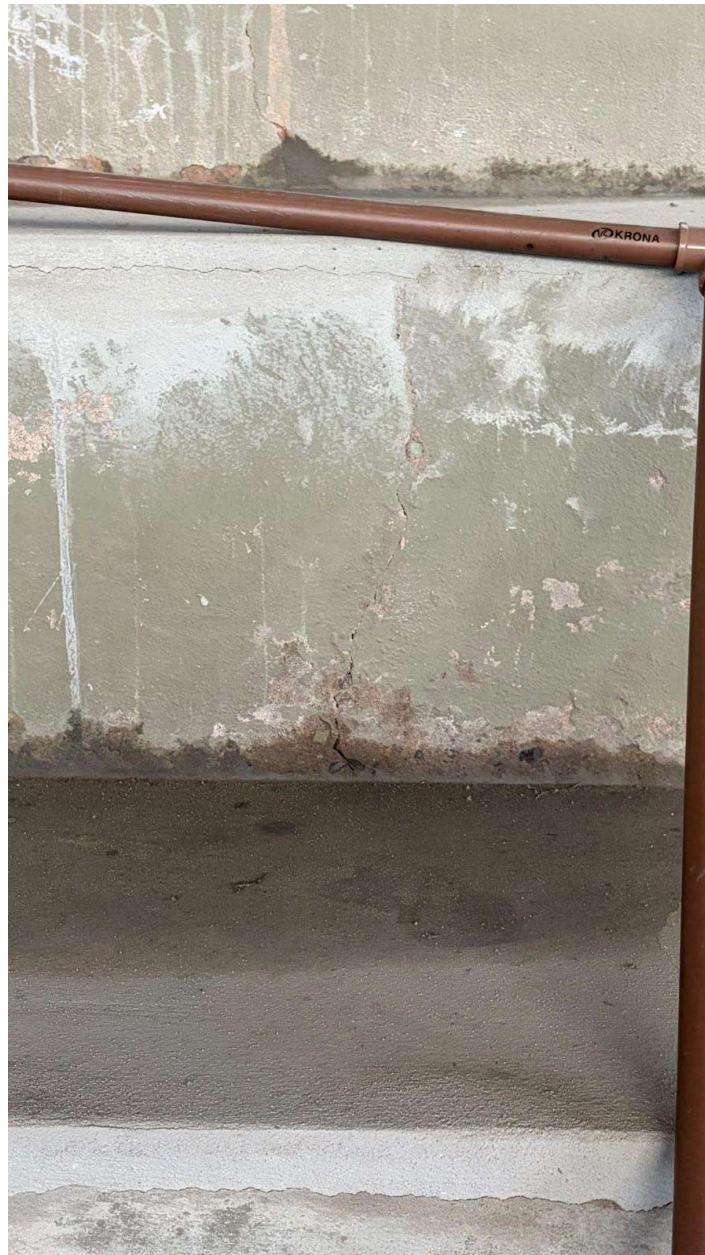
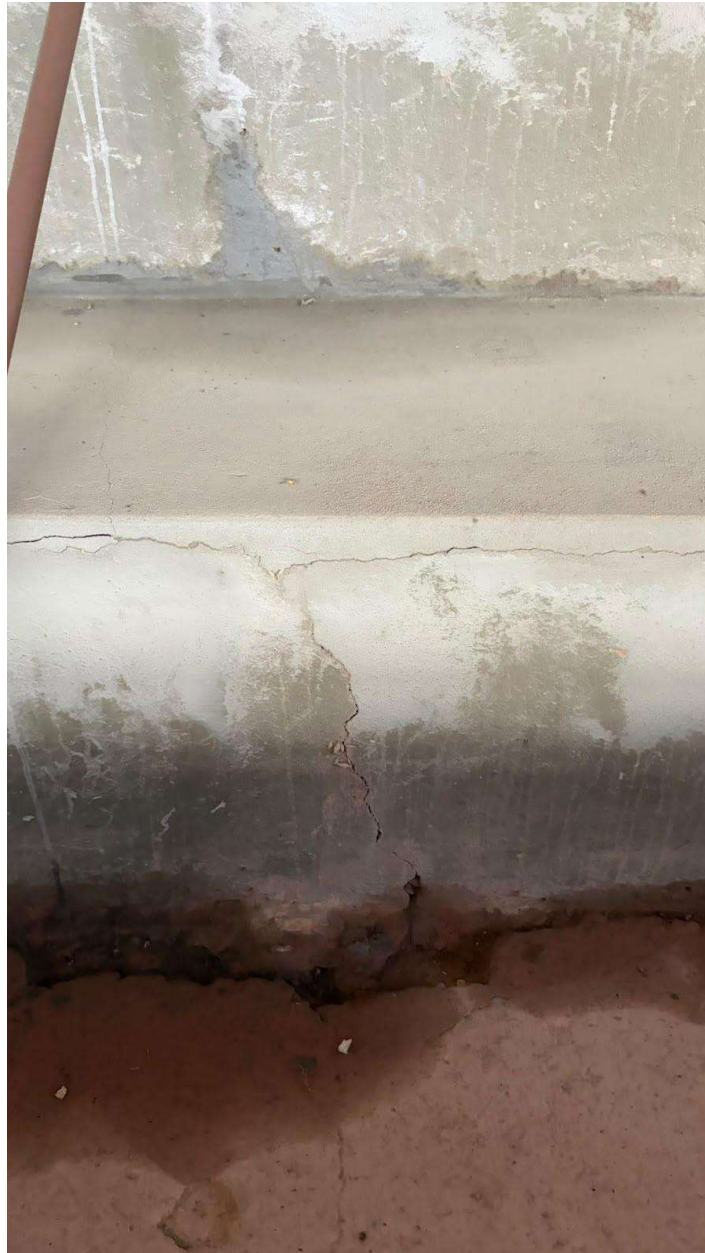
Embora a rachadura tenha sido preenchida com material de reparo, já são observadas outras fissuras em outros pontos da arquibancada, inclusive com sinais de infiltração de água.

Figura 33: Manifestação patológica na arquibancada do ginásio.

Figura 34: Manifestação patológica na arquibancada do ginásio.

A ocorrência dessa manifestação patológica, associada às demais evidências verificadas na área, tais como rachaduras extensas junto à edificação e indícios de movimentação do terreno, pode estar relacionada a deslocamentos diferenciais da estrutura decorrentes de movimentações do solo de fundação do ginásio. Ademais, considerando a localização do ginásio na porção mais a montante do terreno escolar, eventuais deslocamentos do maciço de solo ou da própria estrutura podem exceder os limites da edificação e comprometer a segurança das áreas situadas a jusante considerando a implantação escalonada da escola sobre terreno com acentuado desnível. Dessa forma, os indícios observados suscitam preocupação não apenas quanto à segurança do ginásio, mas também em relação aos possíveis efeitos sobre as demais estruturas da escola localizadas em cotas inferiores.
