**ESTADO DO RIO GRANDE DO SUL  
SECRETARIA DE OBRAS PÚBLICAS  
DEPARTAMENTO DE REGIONAIS E FISCALIZAÇÃO  
8ª COORDENADORIA REGIONAL DE OBRAS – SANTA MARIA**

**ASSUNTO:** Reforma da cobertura e pintura interna e externa.

**LOCAL:** 8ª Coordenadoria Regional de Educação - CRE

**RELATÓRIO DE VISTORIA**

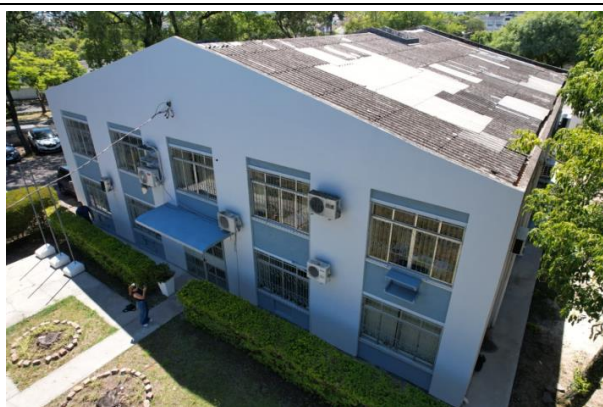
*Foto 1 – Vista aérea da fachada frontal e cobertura.*

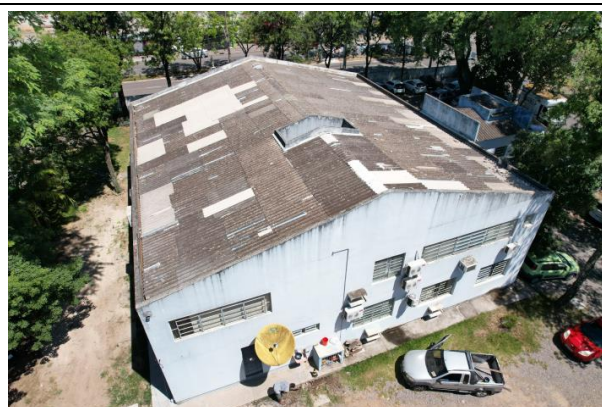
*Foto 2 – Vista aérea da fachada dos fundos e cobertura.*

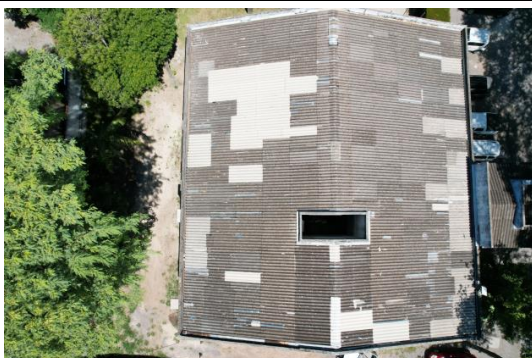
- a) A cobertura apresenta elevado grau de deterioração, com diversas telhas quebradas e pontos de infiltração. Apesar da realização de intervenções corretivas periódicas, estas têm se mostrado insuficientes para garantir a integridade da estrutura e a estanqueidade do sistema de cobertura.

*Foto 3 – Vista aérea da cobertura.*

Diante do exposto, constata-se a necessidade de realizar a reforma integral da cobertura da edificação, com substituição das telhas, da estrutura de madeira e das calhas. Internamente, recomenda-se a recuperação dos rebocos deteriorados, impermeabilização nos pontos de infiltração, regularização das superfícies de teto e paredes, além da execução de pintura geral, contemplando também as esquadrias. Externamente, sugere-se a regularização e pintura total das paredes e esquadrias da edificação. Para os muros, orienta-se a aplicação de reboco seguida de pintura apropriada.

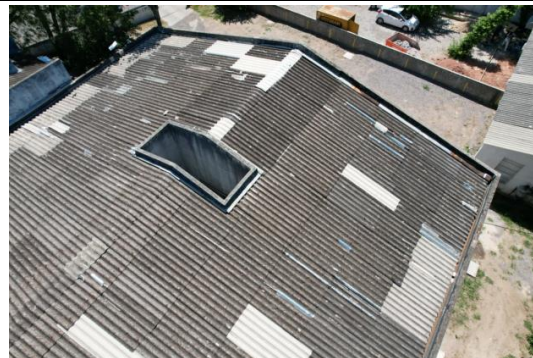
*Foto 4 – Vista aérea da cobertura.*

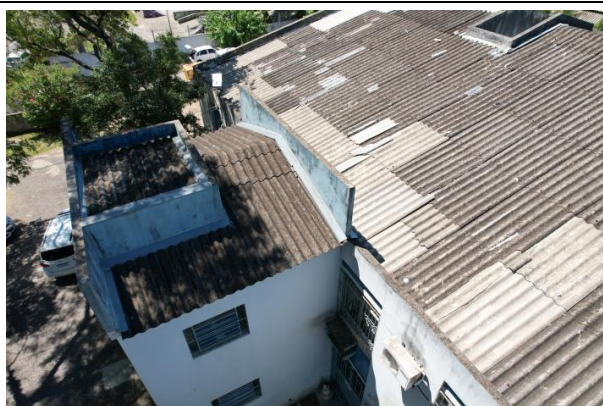
*Foto 5 – Vista aérea da cobertura.*

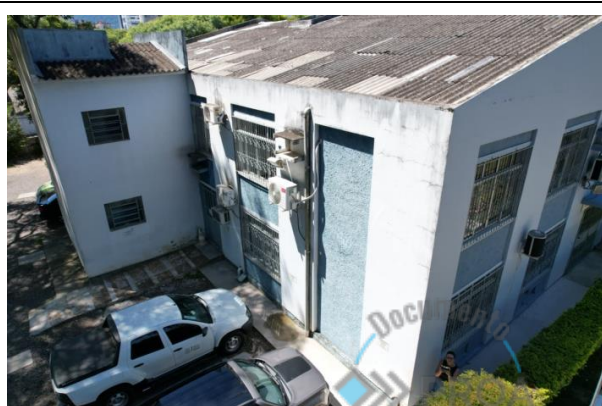
*Foto 6 – Vista aérea da fachada lateral e cobertura.*

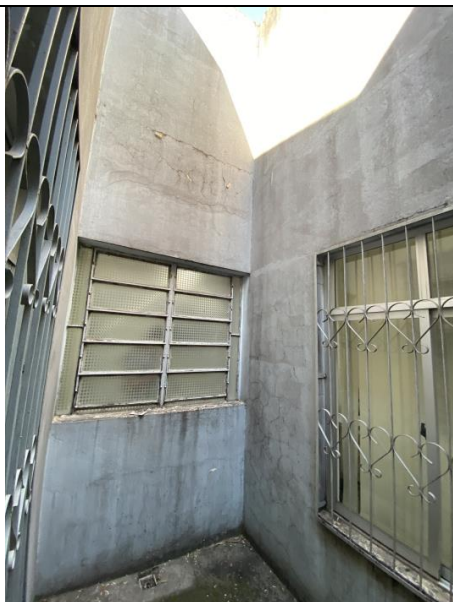
Foto 7 – Poço de luz - pavimento superior.

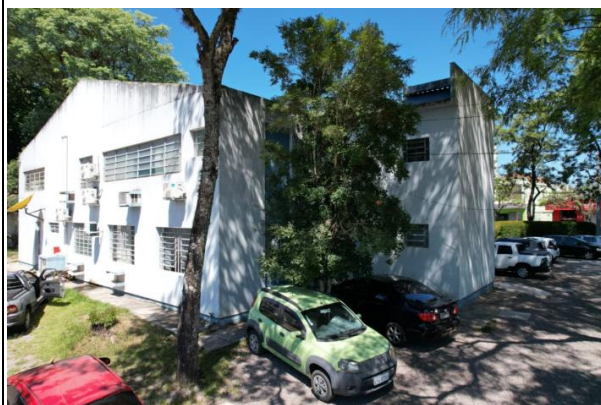
- e) A pintura externa, com exceção da fachada frontal que foi repintada após a obra de recuperação estrutural realizada em 2025, encontra-se envelhecida e em estado avançado de deterioração. As demais fachadas permanecem em condições críticas, sendo que a ausência de pintura adequada contribui para o surgimento de infiltrações visíveis nas paredes.

Foto 8 – Fachadas do fundo e lateral.

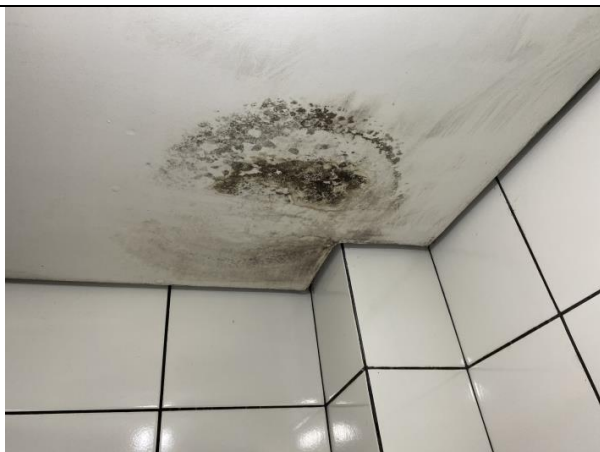
Foto 9 – Mancha de bolor no teto de gesso acartonado do banheiro do pav. Térreo.

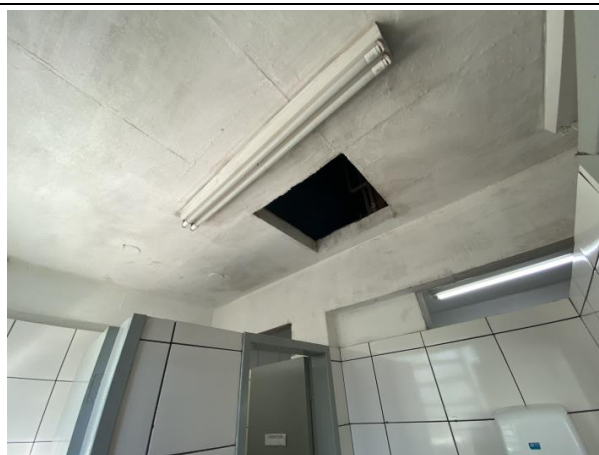
Foto 10 – Manchas de umidade no teto do banheiro do pav. Superior.

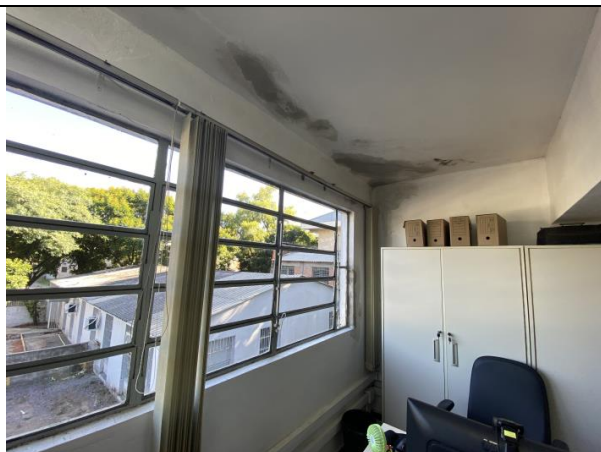
*Foto 11 – Reparos realizados nas lajes com problemas devido a infiltração.*

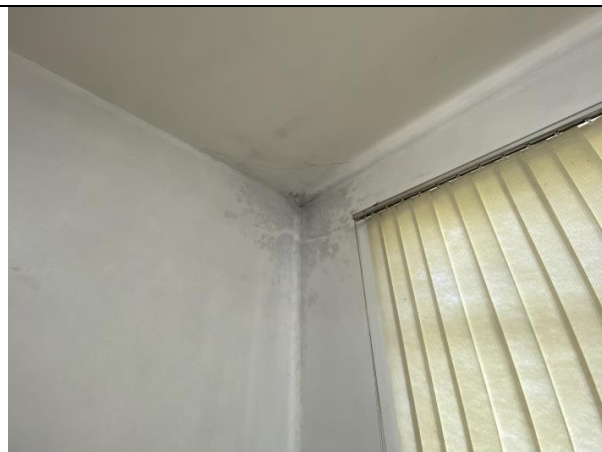
*Foto 12 – Manchas de umidade no teto e paredes da sala do pedagógico do pav. Superior.*

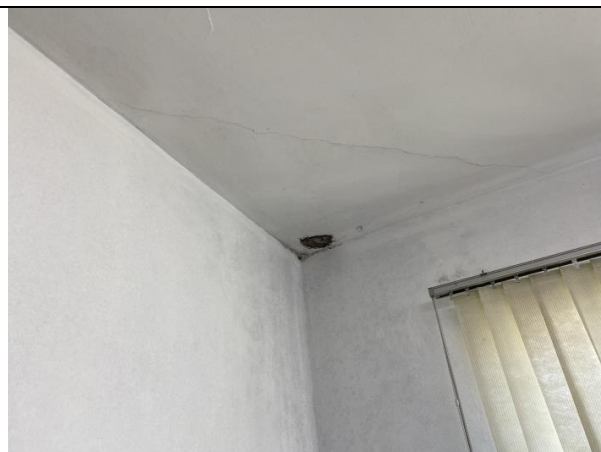
*Foto 13 – Manchas de infiltração nas paredes e laje.*

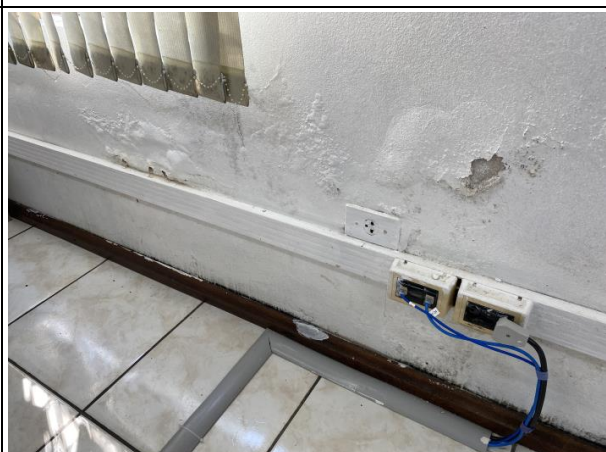
- d) Em algumas salas localizadas no pavimento térreo, especialmente na sala administrativa, foram identificadas manifestações patológicas no reboco, incluindo destacamentos, presença de bolhas no revestimento e pintura, além de manchas decorrentes de bolor e umidade.

*Foto 14 – Reboco com bolhas e manifestações patológica devido a umidade – Sala administrativo no pav. Térreo.*

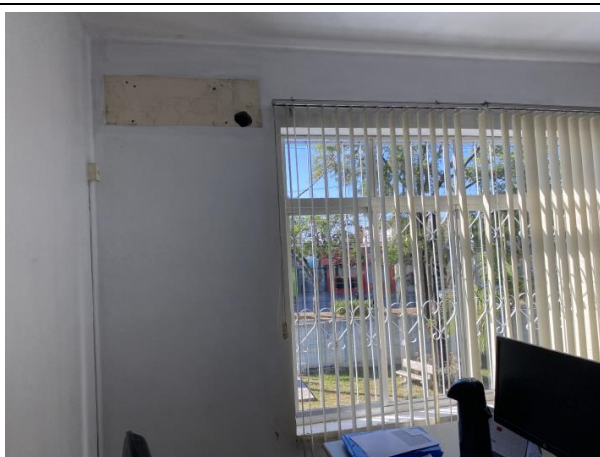
Foto 15 – Pintura antiga e deteriorada sala do RH – pav. superior.

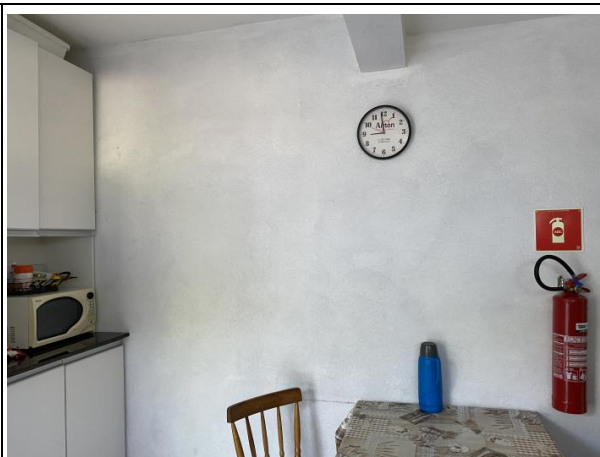
Foto 16 – Pintura antiga e de má qualidade na cozinha.

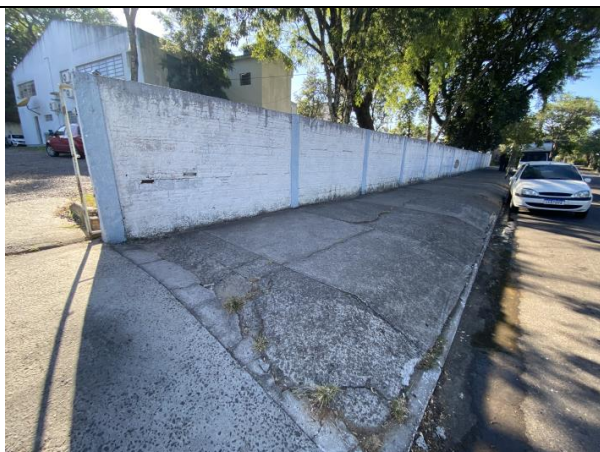
- f) Os muros apresentam pintura antiga e deteriorada, além de irregularidades e falhas no revestimento.

Foto 17 – Face externa dos muros laterais com pintura antiga e deteriorada.

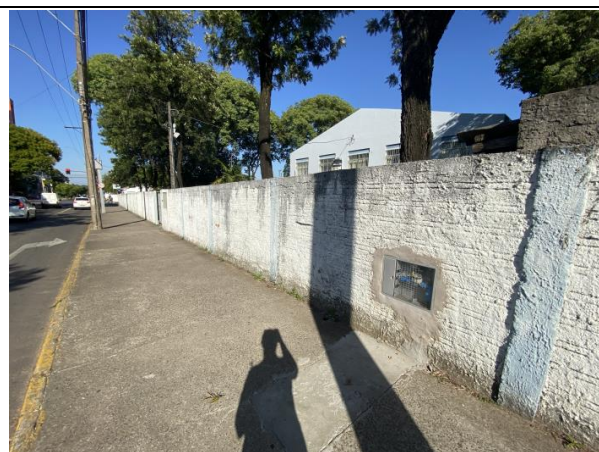
Foto 18 – Face externa dos muros frontais com pintura antiga e deteriorada.

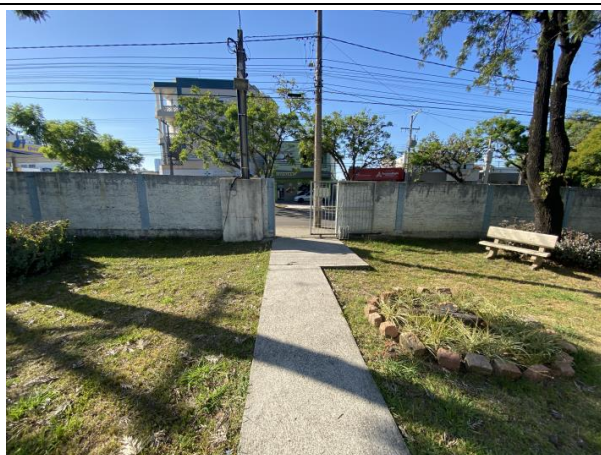
Foto 19 – Face interna dos muros frontais com pintura antiga e deteriorada.

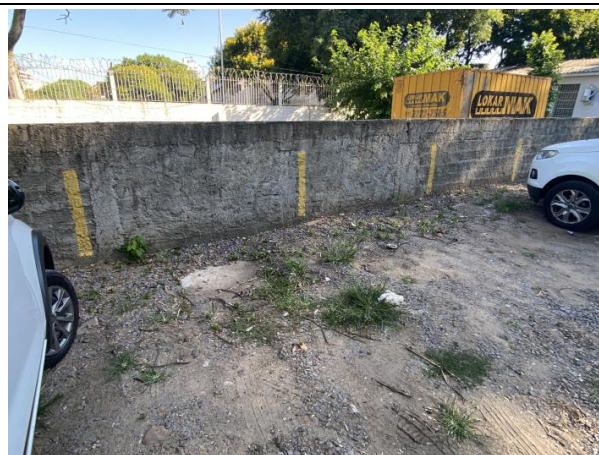
Foto 20 – Face interna dos muros de divisa dos fundos sem pintura e revestimento irregular.

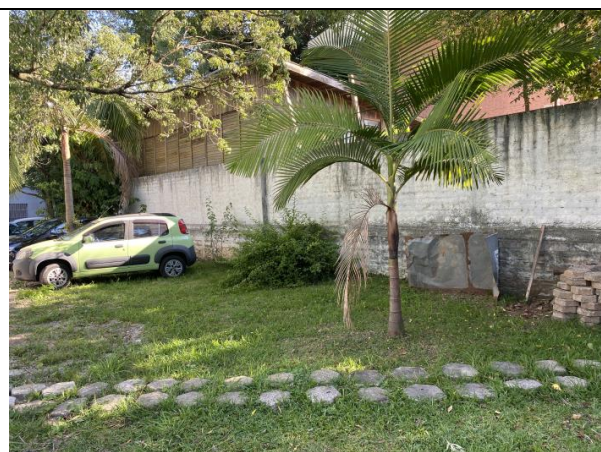
Foto 21 – Face interna dos muros da divisa lateral com pintura antiga e deteriorada.

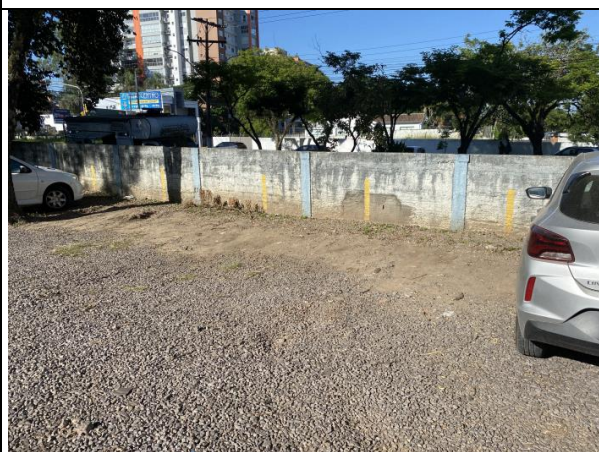
Foto 22 – Face interna dos muros laterais com pintura antiga e deteriorada.
