CARACTERIZAÇÃO DO TERRITÓRIO

## JARDIM BOTÂNICO DE PORTO ALEGRE

## 1. CARACTERIZAÇÃO DO JARDIM BOTÂNICO DE PORTO ALEGRE

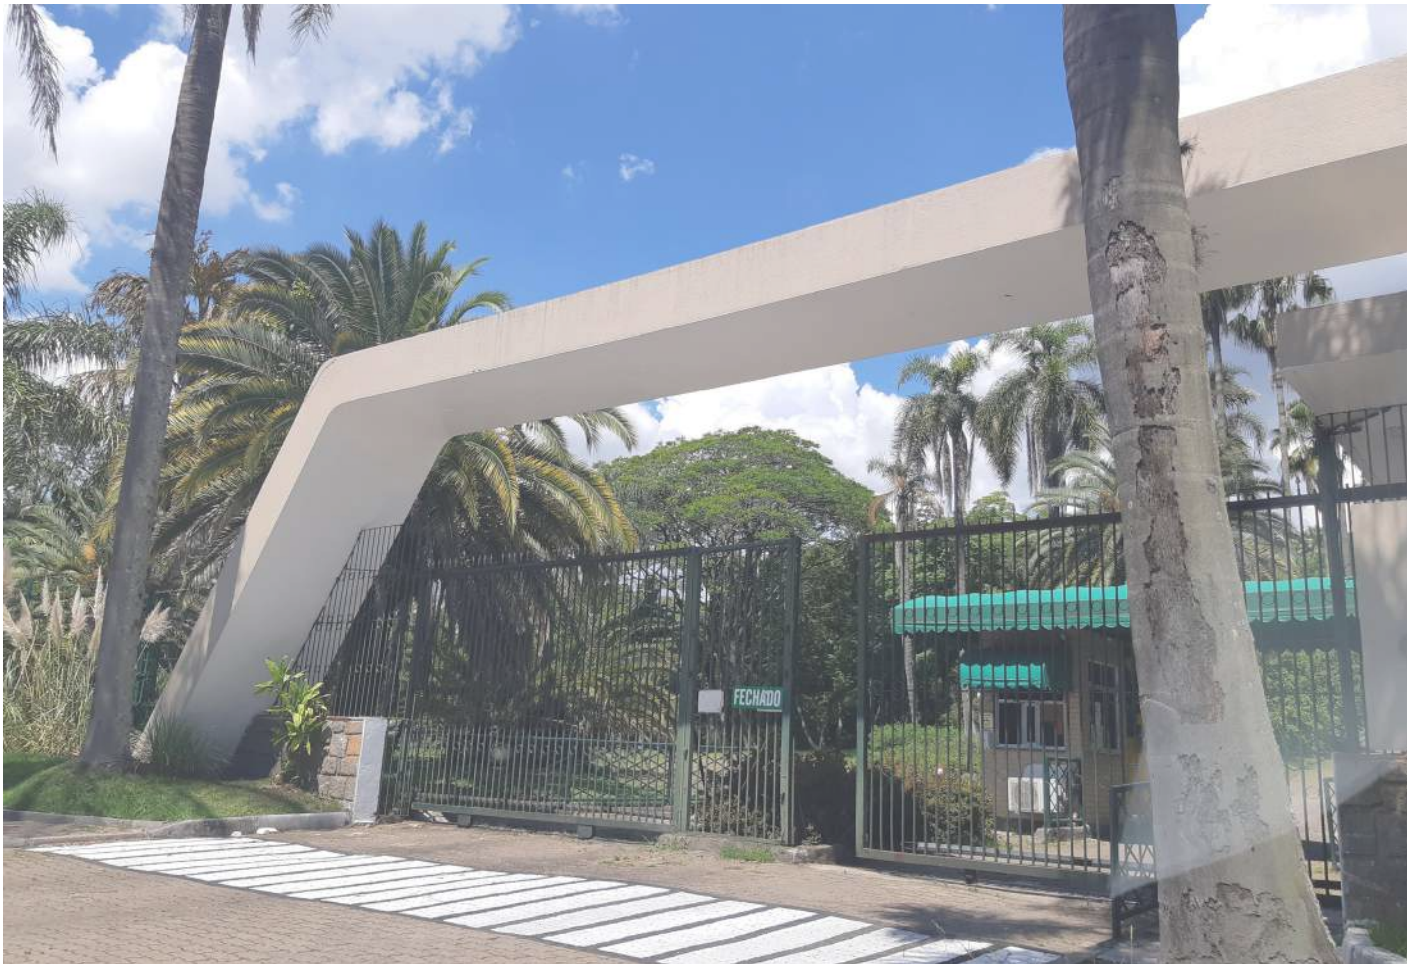
Figura 7. Foto da edificação. Fonte: visita técnica feita pela equipe em fevereiro de 2021

A construção marca a entrada principal do parque pela Rua Dr. Salvador França, 1427. Por se tratar da entrada principal do parque, o acesso pode ser feito por pedestres e veículos simultaneamente. A edificação é composta por bilheteria, sala da vigilância, banheiro, vestiário e cozinha.

| Iluminação Interna: | sim. Funciona |
| Iluminação Externa: | sim. Funciona |

REFORMA

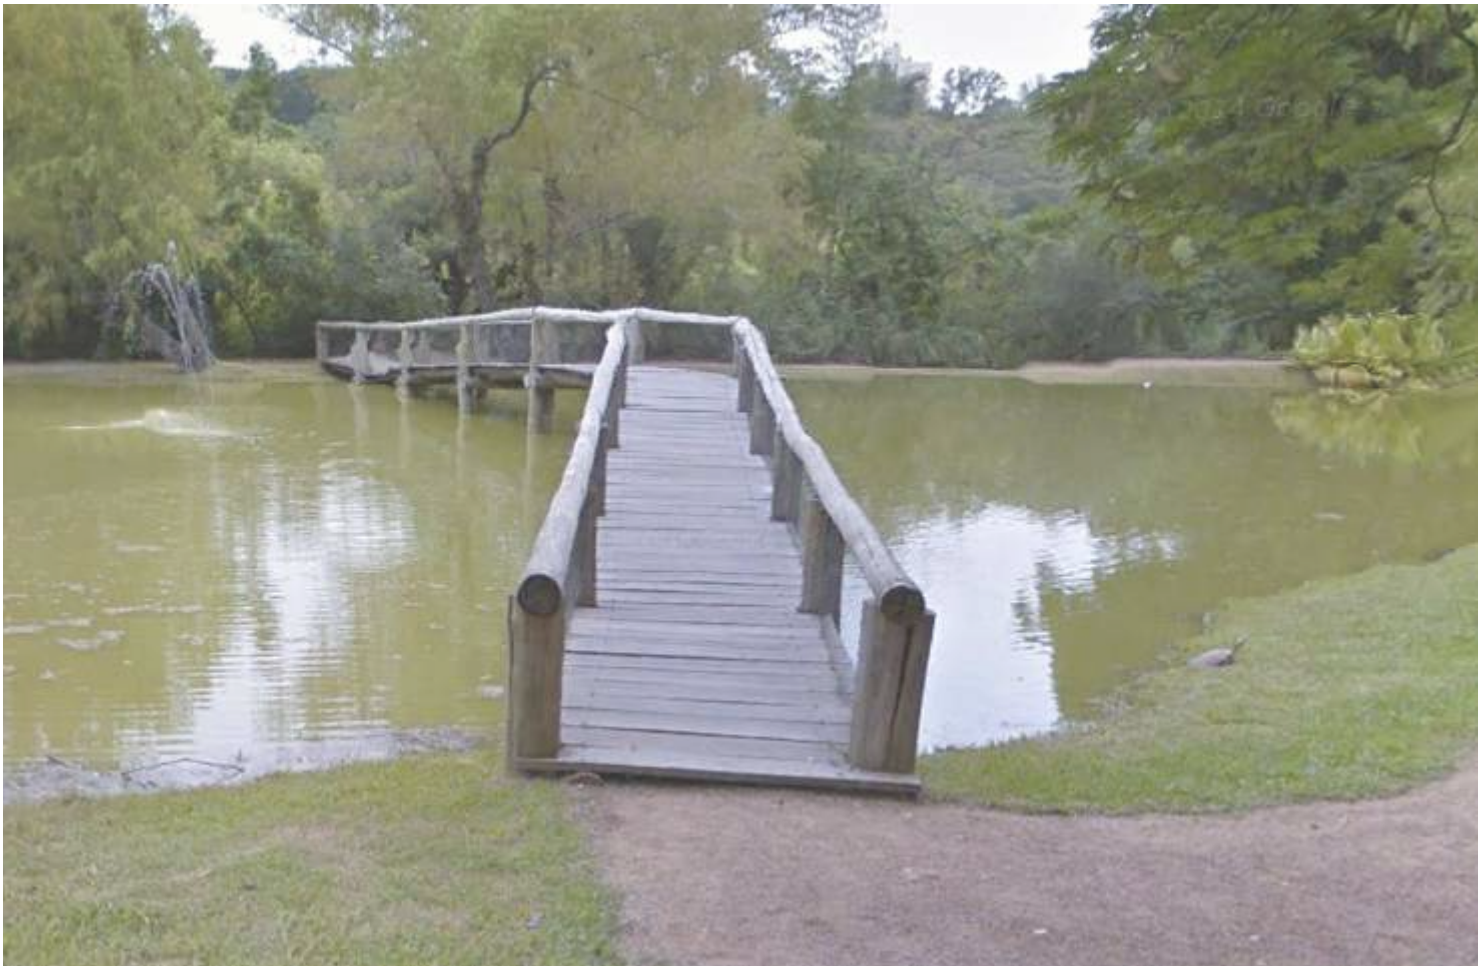
Figura 9. Foto da edificação. Fonte: visita técnica feita pela equipe em fevereiro de 2021

Representa o banhado, bioma da região. Está quase todo coberto com vegetação aquática salvínea (samambaia aquática flutuante) e tem como função manter a diversidade das paisagens gaúchas. Existe uma ponte de madeira no lago para transposição da lâmina de água.

MANUTENÇÃO

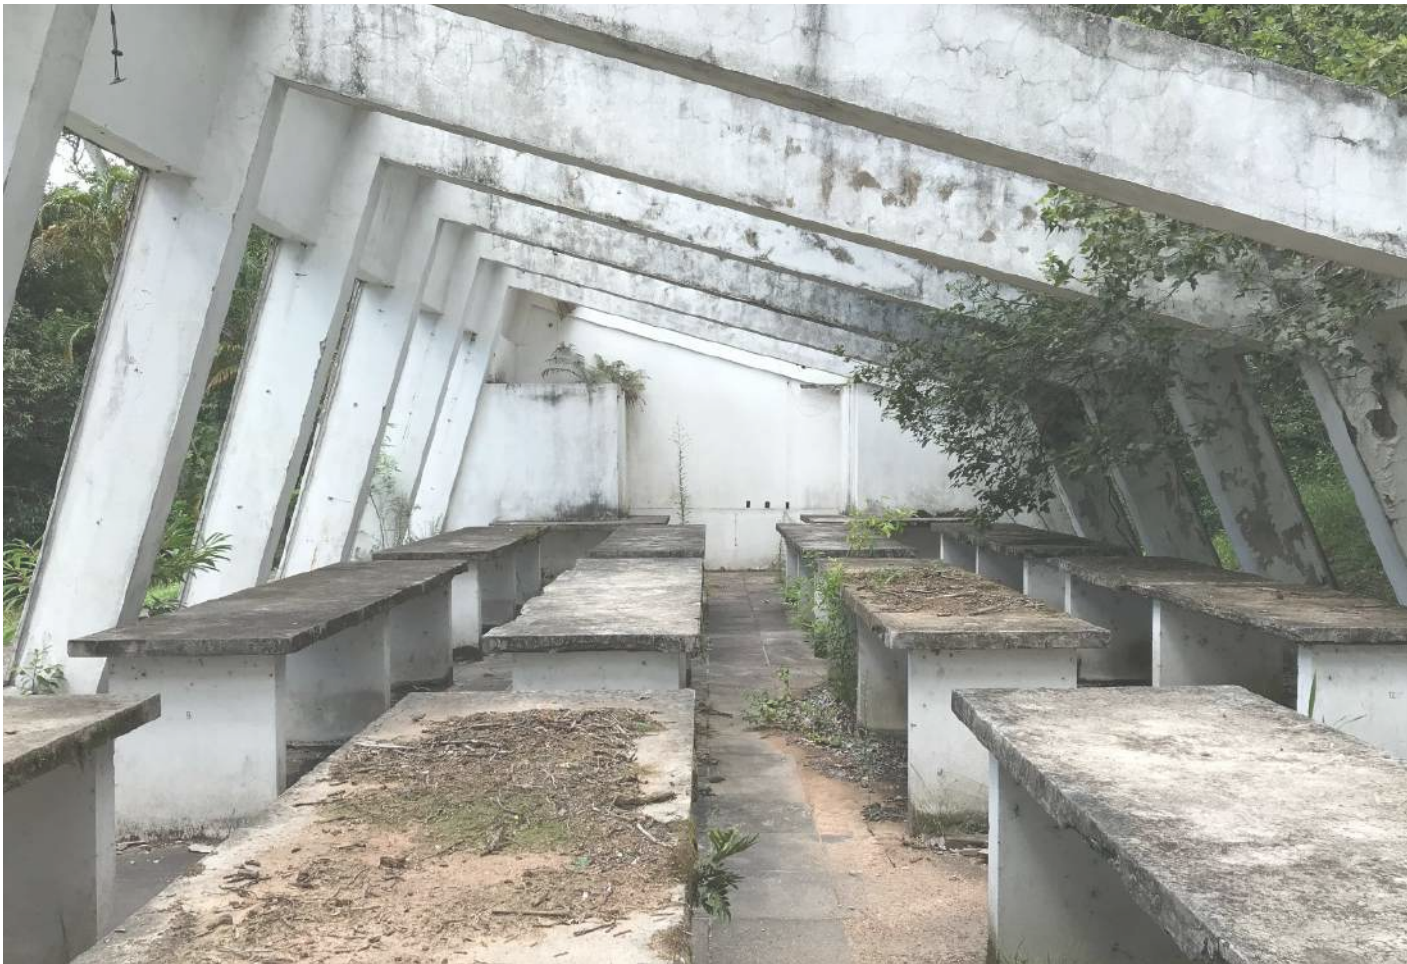
Figura 11. Foto da edificação. Fonte: visita técnica feita pela equipe em fevereiro de 2021

Localizada perto do lago 1, próxima da entrada do Jardim Botânico. Foi originalmente construída como uma estufa, mas operacionalmente se demonstrou muito ineficiente para a multiplicação e conservação do acervo botânico do parque. Inutilizada há bastante tempo , sua estrutura de concreto ainda permanece sólida. Possui hall, gabinetes, copa e instalações sanitárias, mas atualmente todas essas áreas estão fechadas para o público.

| Iluminação Interna: | sim. Não funciona |

NOVA INTERVENÇÃO
