# SUPERVISÃO AMBIENTAL DAS OBRAS DO DAER REGIÃO SUDESTE

Laudo para supressão de indivíduos arbóreos

Sede do DAER em Porto Alegre

Junho de 2024

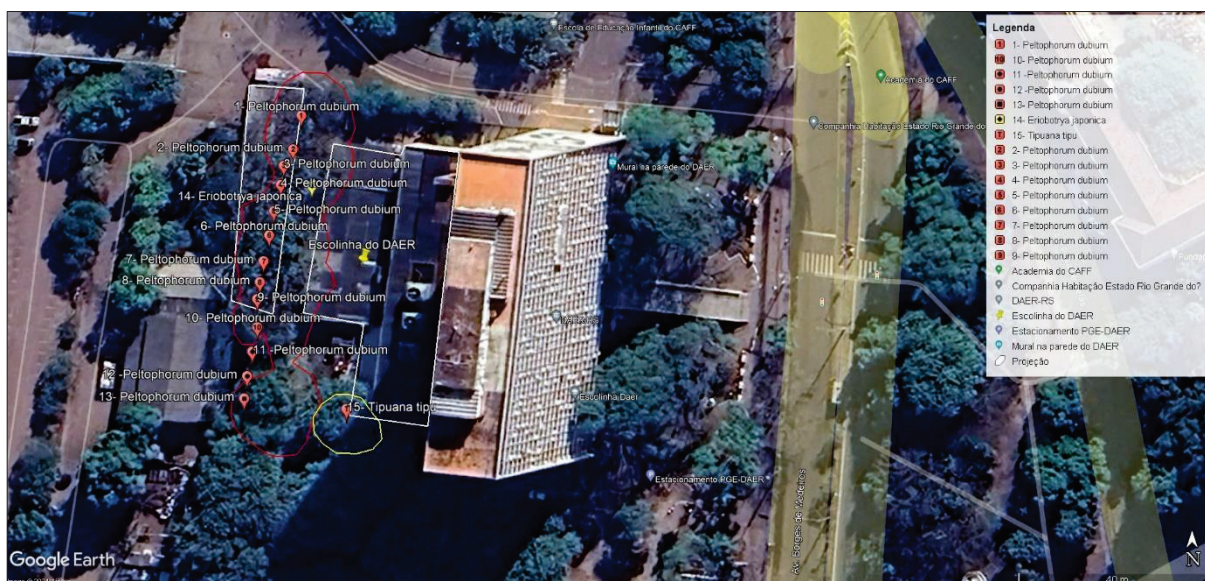
Todos os indivíduos arbóreos objeto deste laudo oferecem riscos à segurança das crianças e funcionárias, bem como ao patrimônio (benfeitorias), devido à proximidade com as áreas de recreação, as quais são utilizadas com frequência, corredor de passagem e construções (Figura 1).

Figura 1. Localização dos indivíduos a serem suprimidos. A projeção das copas de *Peltophorum dubium* estão representadas pela linha vermelha, a de *Tipuana tipu* em amarelo, e o conflito destas copas com os prédios está localizada nas áreas de interseção com as linhas brancas.

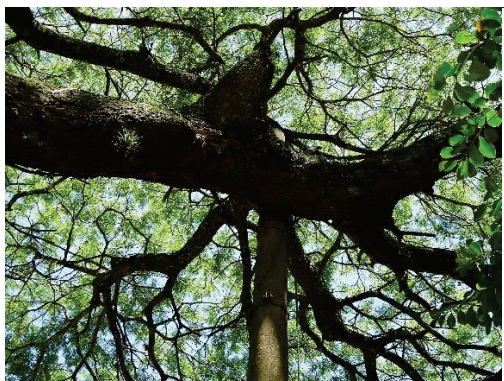
Indivíduo arbóreo de grande porte, com projeção de copa em direção à praça e aos edifícios que o cercam. Ao longo de seu crescimento, suas raízes danificaram a base do muro, que em parte cedeu. Este muro foi ancorado em alguns indivíduos arbóreos para que não caia, causando acidentes e danos à infraestrutura. Por estes motivos, é solicitado a supressão do indivíduo.

Foto 1. Parte do tronco do indivíduo 1 junto a um poste de concreto

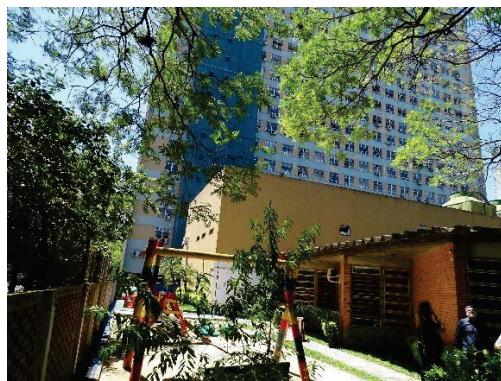
Foto 2. Galhos do indivíduo 1 com projeção à praça da escolinha do DAER

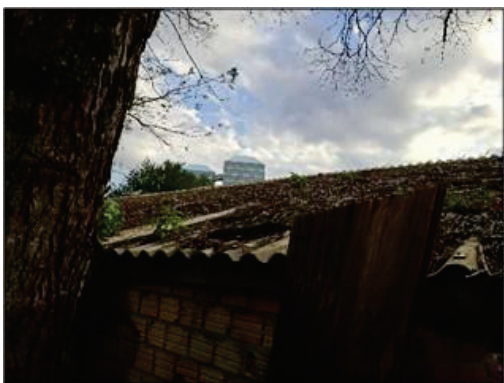
Foto 3. Detalhe do ancoramento do muro no indivíduo 1 para evitar queda do muro.

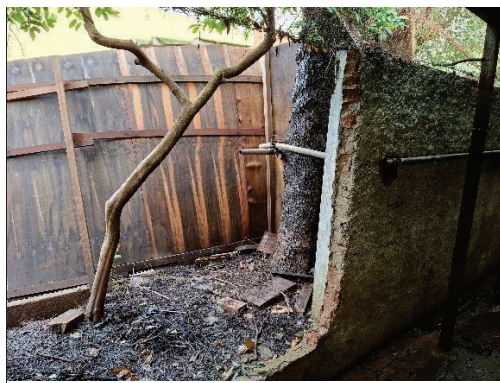
Foto 4. Queda de parte do muro devido à projeção do indivíduo 1.

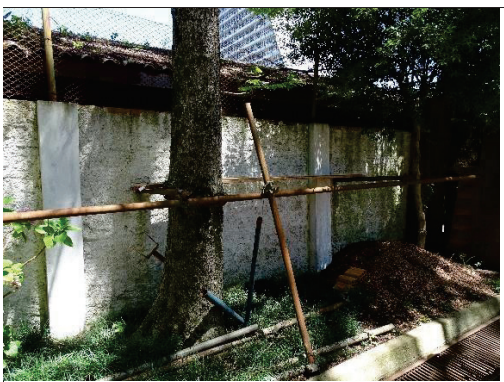
Indivíduo arbóreo de grande porte, com projeção de copa em direção à pracinha e edifício escolar. Danos ao telhado das edificações são visíveis devido à queda de galhos. Ao longo de seu crescimento, suas raízes danificaram a base do muro, que em parte cedeu. Este muro foi ancorado em alguns indivíduos arbóreos para que não caia, causando acidentes e danos à infraestrutura. Por estes motivos, é solicitado a supressão do indivíduo.

Foto 5. Tronco do indivíduo 2 próximo ao muro, com projeção da copa sobre o telhado do refeitório do CAFF.

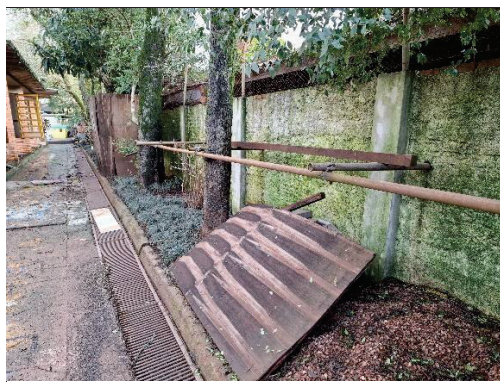
Foto 6. Indivíduos arbóreos 2 e 3 ancorando o muro para evitar a queda dele.

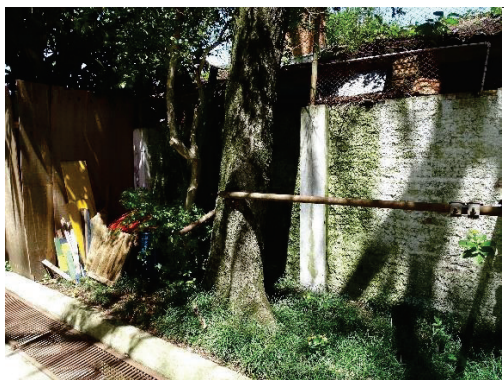
Indivíduo arbóreo de grande porte, com projeção de copa em direção à pracinha e edifício escolar. Danos ao telhado das edificações são visíveis devido à queda de galhos. Ao longo de seu crescimento, suas raízes danificaram a base do muro, que em parte cedeu. Este muro foi ancorado em alguns indivíduos arbóreos para que não caia, causando acidentes e danos à infraestrutura. Por estes motivos, é solicitado a supressão do indivíduo.

Foto 7. Indivíduo arbóreo 3 ancorando o muro para evitar a queda dele. Indivíduo 14 coberto pelo tapume

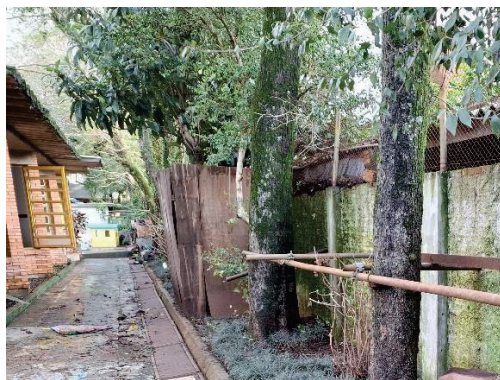
Foto 8. Ancoramento do muro nos indivíduos 2 e 3 para evitar a queda dele.

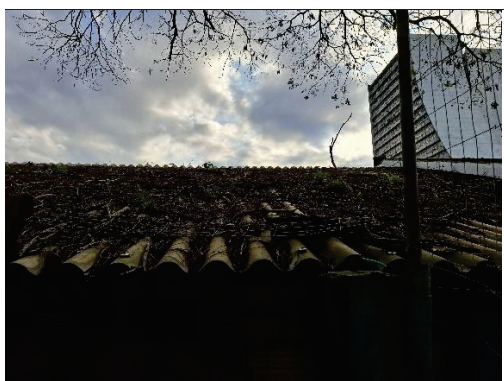
Foto 9. Acúmulo de folhas e galhos secos caídos no telhado do edifício proveniente dos indivíduos 2 e 3

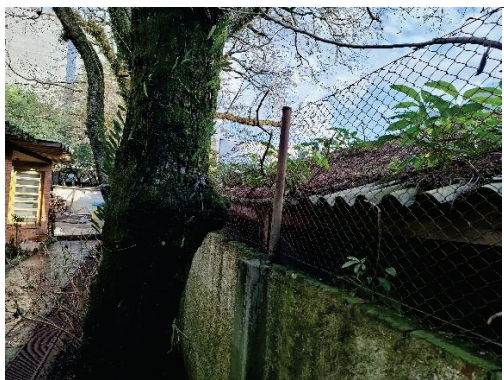
Indivíduo arbóreo de grande porte, com projeção de copa em direção à pracinha e edifício escolar. Danos ao telhado das edificações são visíveis devido à queda de galhos. Ao longo de seu crescimento, suas raízes danificaram a base do muro, que em parte cedeu. Este muro foi ancorado em alguns indivíduos arbóreos para que não caia, causando acidentes e danos à infraestrutura. As raízes do indivíduo causaram danos no meio-fio e na drenagem presente no local, e o acúmulo de folhas entopem as drenagens. Por estes motivos, é solicitado a supressão do indivíduo.

Foto 10. Indivíduo número 4 em proximidade com o muro com projeção de copa em direção ao telhado do prédio do CAFF.

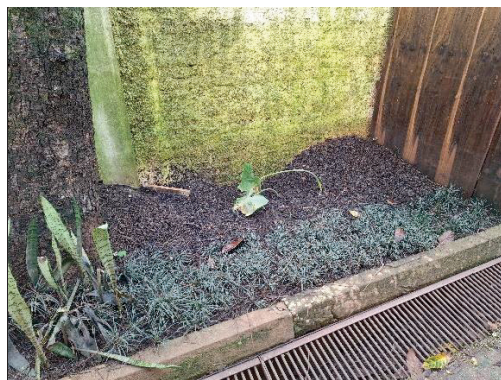
Foto 11. Danos no meio-fio e drenagem causados por raízes e acúmulo de folhas caídas do indivíduo 4 com entupimento da drenagem.

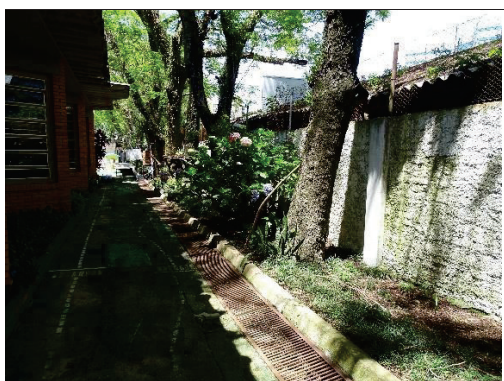
Foto 12. Inclinação do indivíduo 4 em direção ao telhado do prédio do CAFF.

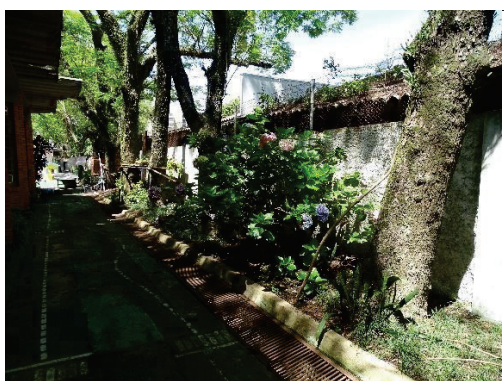
Indivíduo arbóreo de grande porte, com projeção de copa em direção à pracinha e edifício escolar. Danos ao telhado das edificações são visíveis devido à queda de galhos. Ao longo de seu crescimento, suas raízes danificaram a base do muro, que em parte cedeu. Este muro foi ancorado em alguns indivíduos arbóreos para que não caia, causando acidentes e danos à infraestrutura. Por estes motivos, é solicitado a supressão do indivíduo.

Foto 13. Vista do indivíduo 5 (segundo da direita para a esquerda) com projeção de copa em direção ao telhado do refeitório do CAFF.

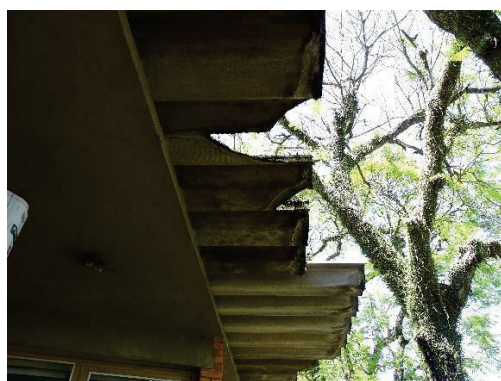
Foto 14. Dano no telhado do prédio da escolinha do DAER causado pela queda de galhos do indivíduo 5.

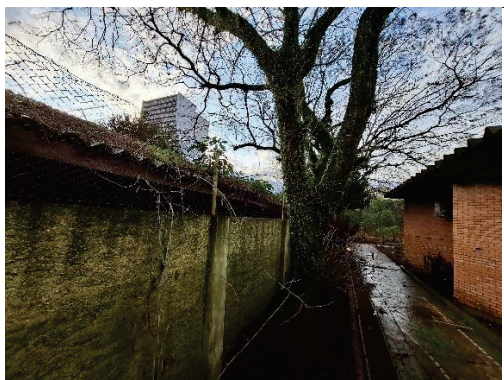
Foto 15. Detalhe da projeção dos galhos do indivíduo 5 em direção ao refeitório do CAFF e escolinha do DAER.

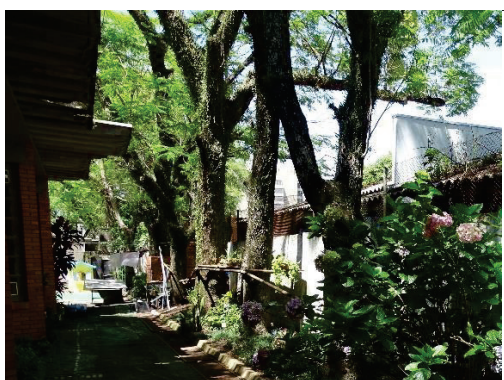
Indivíduo arbóreo de grande porte, com projeção de copa em direção à praçinha e edifício escolar. Danos ao telhado das edificações são visíveis devido à queda de galhos. Ao longo de seu crescimento, suas raízes danificaram a base do muro, que em parte cedeu. Este muro foi ancorado em alguns indivíduos arbóreos para que não caia, causando acidentes e danos à infraestrutura. Por estes motivos, é solicitado a supressão do indivíduo.

Foto 16. Vista do indivíduo 6 (segundo da direita para a esquerda) próximo ao muro, servindo de âncora para o ele.

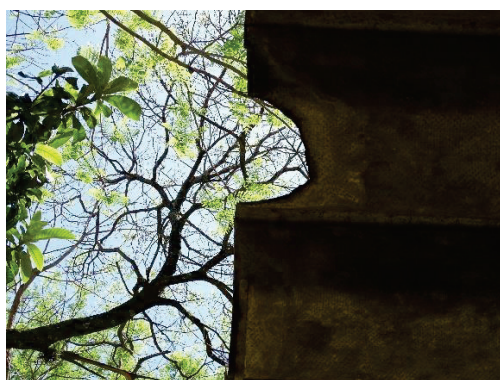
Foto 17. Detalhe do dano causado no telhado por queda de galho do indivíduo 8.

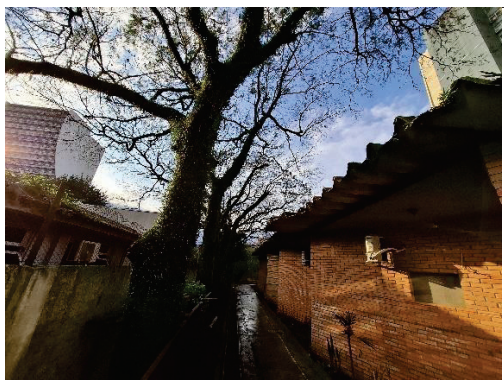
Indivíduo arbóreo de grande porte, com projeção de copa em direção à praçinha e edifício escolar. Danos ao telhado das edificações são visíveis devido à queda de galhos. Ao longo de seu crescimento, suas raízes danificaram a base do muro, que em parte cedeu. Este muro foi ancorado em alguns indivíduos arbóreos para que não caia, causando acidentes e danos à infraestrutura. Por estes motivos, é solicitado a supressão do indivíduo.

Foto 18. Vista dos indivíduos 7 e 8 com projeção de copa em direção ao telhado do refeitório do CAFF.

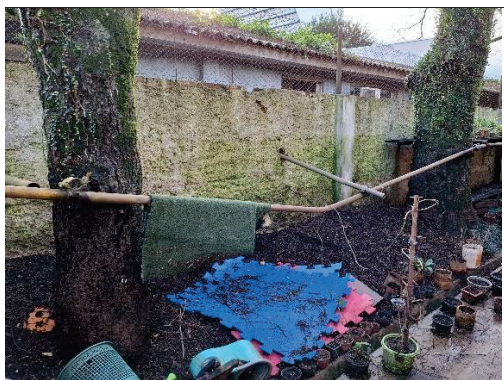
Indivíduo arbóreo de porte médio, com projeção de copa em direção à pracinha e edifício escolar. Danos ao telhado das edificações são visíveis devido à queda de galhos. Ao longo de seu crescimento, suas raízes danificaram a base do muro, que em parte cedeu. Este muro foi ancorado em alguns indivíduos arbóreos para que não caia, causando acidentes e danos à infraestrutura. Por estes motivos, é solicitado a supressão do indivíduo.

Foto 19. Vista do indivíduo 8 com projeção de copa em direção ao telhado do refeitório do CAFF.

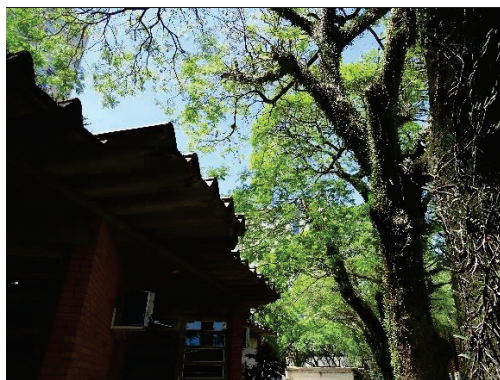
Foto 20. Vista dos indivíduos 8, 9 e 10 com projeção de copa em direção à escola do DAER.

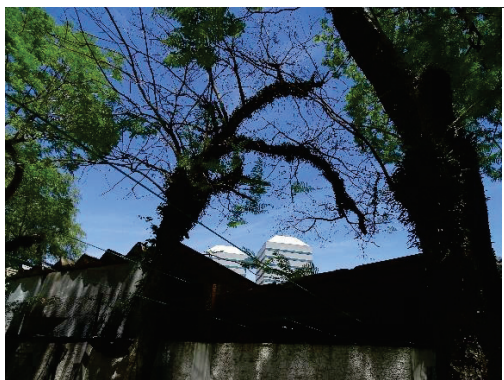
Indivíduo arbóreo de grande porte, com projeção de copa em direção à pracinha e edifício escolar. Danos ao telhado das edificações são visíveis devido à queda de galhos. Ao longo de seu crescimento, suas raízes danificaram a base do muro, que em parte cedeu. Este muro foi ancorado em alguns indivíduos arbóreos para que não caia, causando acidentes e danos à infraestrutura. Por estes motivos, é solicitado a supressão do indivíduo.

Foto 21. Vista do indivíduo 9 com projeção de copa em direção ao telhado do refeitório do CAFF.

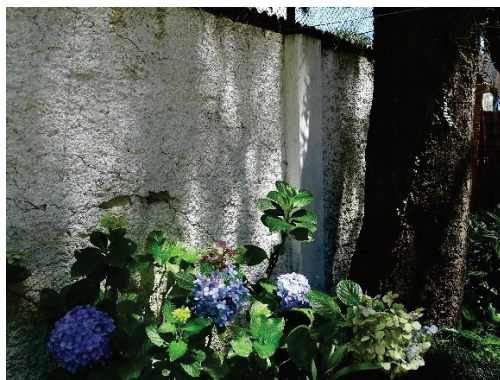
Foto 22. Dano estrutural no muro entre os indivíduos 8 e 9.

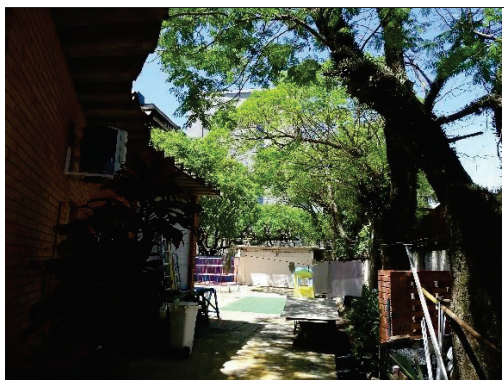
Indivíduo arbóreo de grande porte, com projeção de copa em direção à pracinha e edifício escolar. Danos ao telhado das edificações são visíveis devido à queda de galhos. Ao longo de seu crescimento, suas raízes danificaram a base do muro, que em parte cedeu. Este muro foi ancorado em alguns indivíduos arbóreos para que não caia, causando acidentes e danos à infraestrutura. Por estes motivos, é solicitado a supressão do indivíduo.

Foto 23. Indivíduo 10 próximo ao muro, com projeção de copa em direção aos prédios que o cercam.

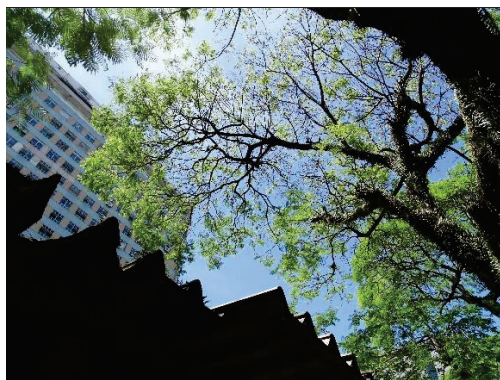
Foto 24. Dano no telhado e projeção da copa do indivíduo 10 em direção à escolinha do DAER.

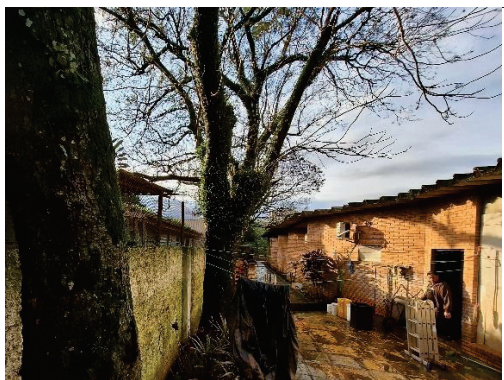
Indivíduo arbóreo de grande porte, com projeção de copa em direção à pracinha e edifício escolar. Danos ao telhado das edifica

Foto 25. Vista do indivíduo 11 (ao fundo) e 12 com projeção de copa em direção ao telhado do refeitório do CAFF.

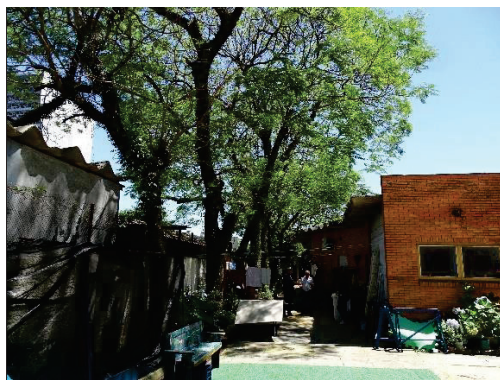
Foto 26. Detalhe dos troncos dos indivíduos 11 e 10 com projeção de copas em direção aos prédios que os cercam.

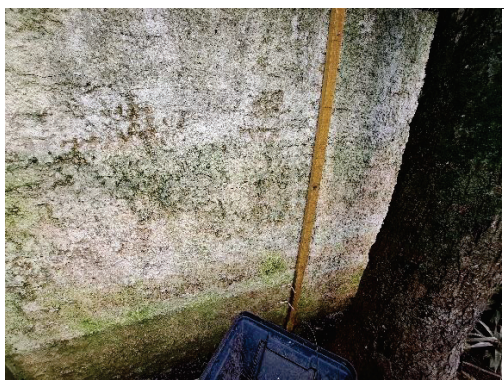
Indivíduo arbóreo de grande porte, com projeção de copa em direção ao edifício escolar. Danos ao telhado das edificações são visíveis devido à queda de galhos. Ao longo de seu crescimento, suas raízes danificaram a base do muro, que em parte cedeu. É possível verificar rachaduras ao longo do muro. Por estes motivos, é solicitado a supressão do indivíduo.

Foto 27. Rachadura no muro ao lado do indivíduo 12.

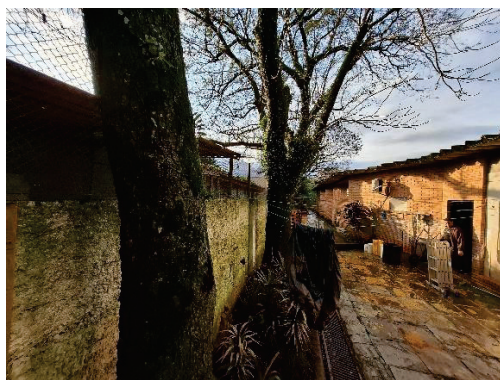
Foto 28. Proximidade do indivíduo 12 em relação ao muro, com inclinação ao refeitório do CAFF.

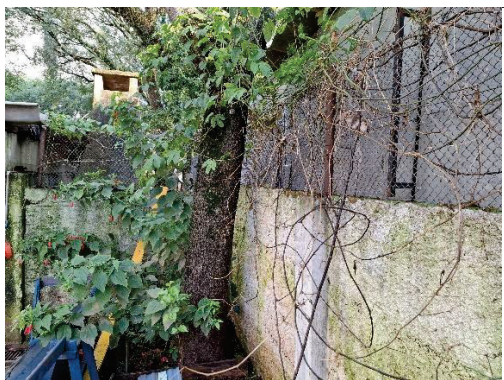
Indivíduo arbóreo de grande porte, com projeção de copa em direção à praça e edifício escolar. Danos ao telhado das edificações são visíveis devido à queda de galhos. Ao longo de seu crescimento, suas raízes danificaram a base do muro, que em parte cedeu. Rachaduras são visíveis ao longo do muro, indicando dano estrutural. Por estes motivos, é solicitado a supressão do indivíduo.

Foto 29. Proximidade do indivíduo 13 com o muro põe em risco a estabilidade do muro.

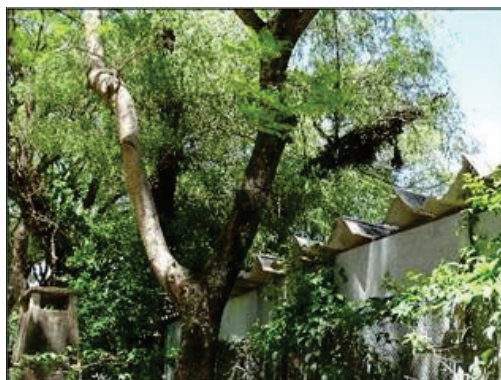
Foto 30. Detalhe da projeção dos galhos do indivíduo 13 em direção ao refeitório do CAFF.

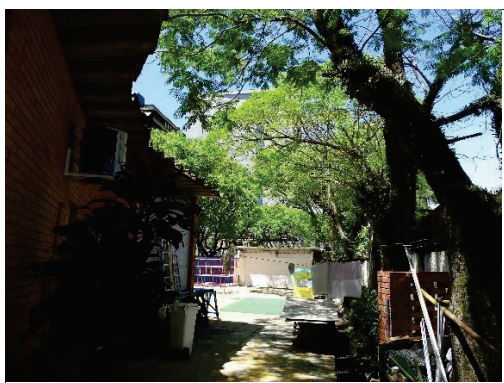
Foto 31. Detalhe da projeção das copas dos indivíduos 10, 11, 12 e 13 em direção à escolinha do DAER.

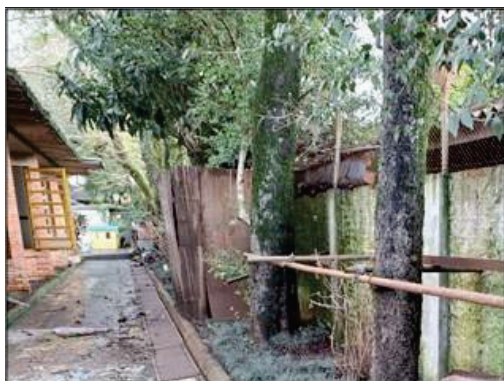
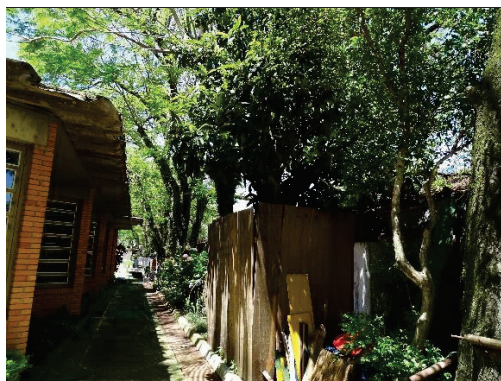
Indivíduo arbóreo de pequeno porte, com projeção de copa em direção ao edifício escolar. Na hipótese de supressão dos indivíduos arbóreos de grande porte que o cercam, este pode atingir grande altura, que eventualmente irá causar danos aos prédios do refeitório do CAFF e da escolinha do DAER. Por estes motivos, é solicitado a supressão do indivíduo.

Foto 32. Indivíduo 14 encoberto por tapume, com projeção de copa em direção ao telhado da escola.

Foto 33. Indivíduo 14 encoberto por tapume, com projeção de copa em direção ao telhado da escola.

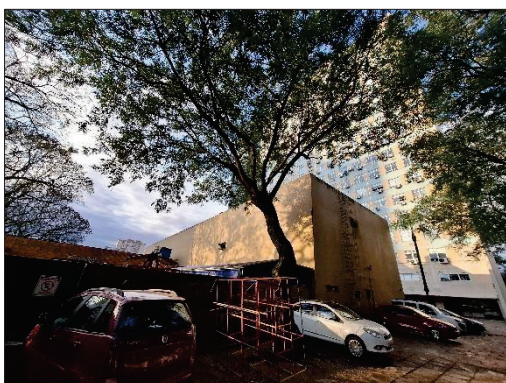
Indivíduo arbóreo de grande porte, possui raízes grandes que causam ressaltos no piso. Os galhos danificam veículos com a queda, que também se encontram parcialmente sobrepostos a uma das praças de recreação dos frequentadores do colégio. Apresenta necrose na base da copa, com risco de queda no caso de vendavais, que pode acarretar danos aos prédios vizinhos e à população que circula na área. Por estes motivos, é solicitado a supressão do indivíduo.

Foto 34. Projeção da copa do indivíduo 15 em direção ao prédio da escolinha do DAER.

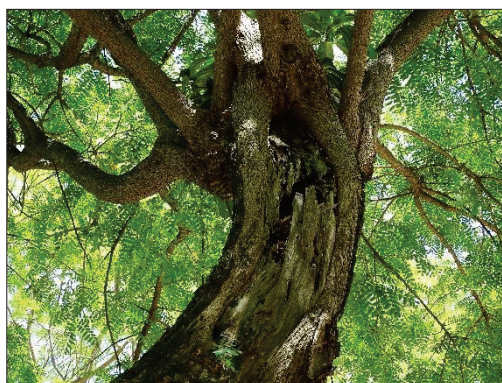
Foto 35. Situação de necrose no tronco, junto à base da copa do indivíduo 15.

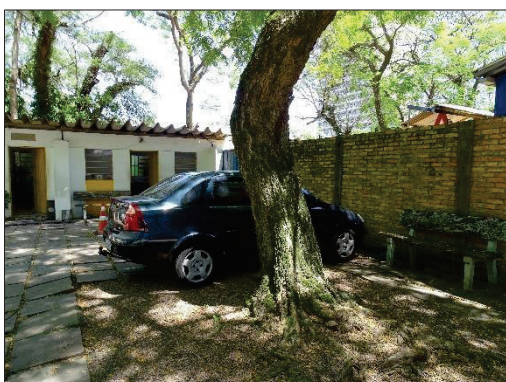
Foto 36. Raízes do indivíduo 15 danificando a calçada.

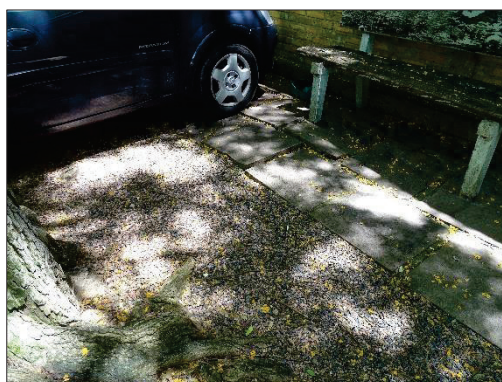
Foto 37. Detalhe do dano causado pela raiz do indivíduo 15.
