**MEMORIAL DESCRITIVO**

**RECUPERAÇÃO DA ESTRUTURA CIVIL DA**

**SUBESTAÇÃO DO CENTRO ESTADUAL DE**

**TREINAMENTO ESPORTIVO**

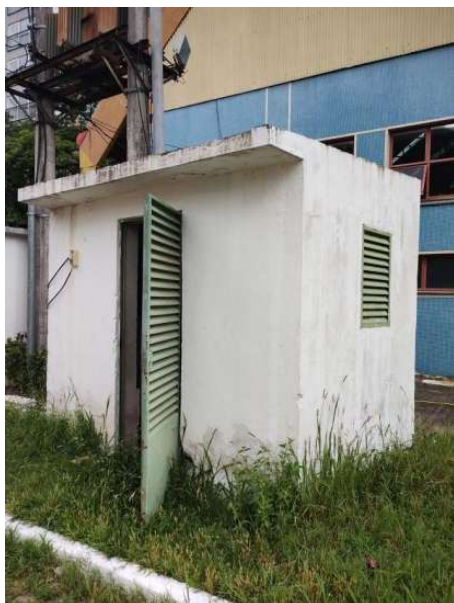
Foto 01 – Cabine norte – Fachada leste e norte

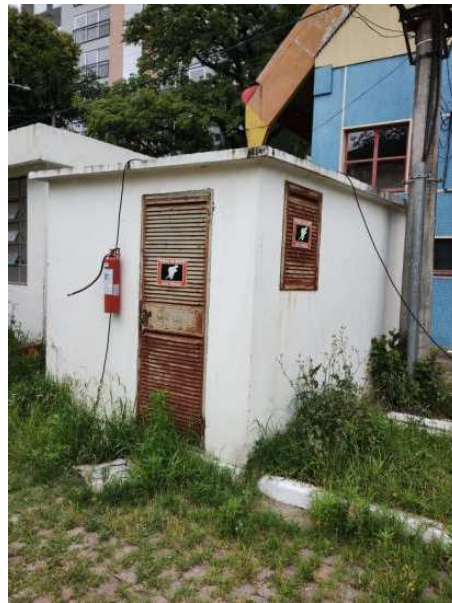
Foto 02 – Cabine sul – Fachada leste e norte

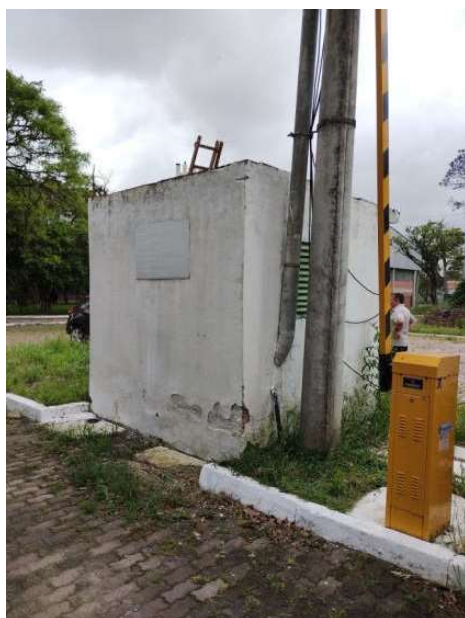
Foto 03 – Cabine norte – Fachada oeste e sul

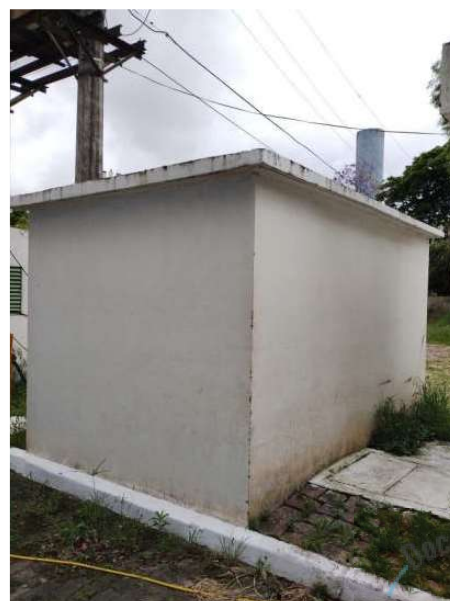
Foto 04 – Cabine sul – Fachada oeste e sul

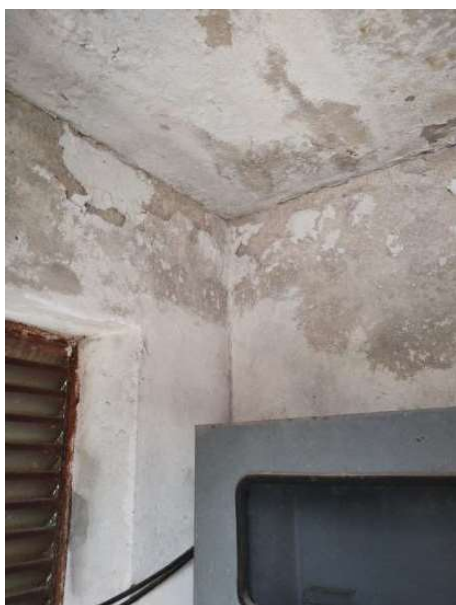
Constatou-se que, por conta da infiltração da água na laje de cobertura devido à falhas de impermeabilização, houve a corrosão da armadura da laje em alguns pontos e consequente deslocamento do concreto (por conta da expansão dos produtos da corrosão). A recuperação será realizada através da limpeza das armaduras e utilização de argamassa polimérica. Para isso, deverão ser seguidos os seguintes procedimentos:

Foto 05 – Cabine sul – Laje a recuperar

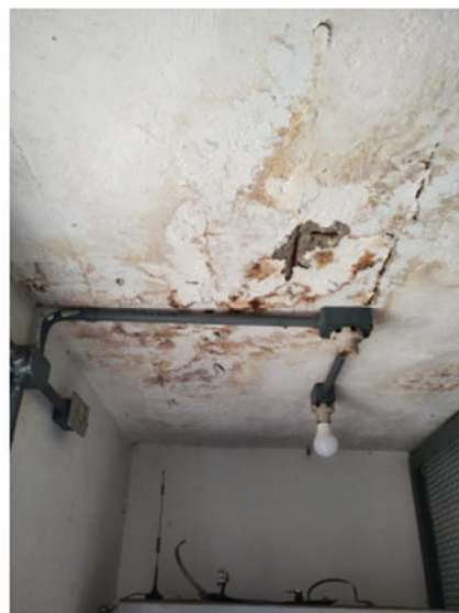
Foto 06 – Cabine sul – Laje a recuperar

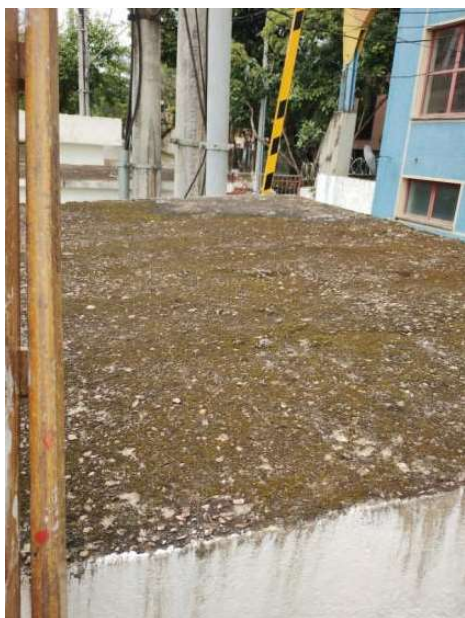
Foto 07 – Cabine norte – Impermeabilização a refazer

- Aplicação de manta asfáltica, espessura de 4 mm, tipo III da ABNT, acabamento PP, a quente, com uso de caldeira elétrica ou a gás com termostato, sobre primer

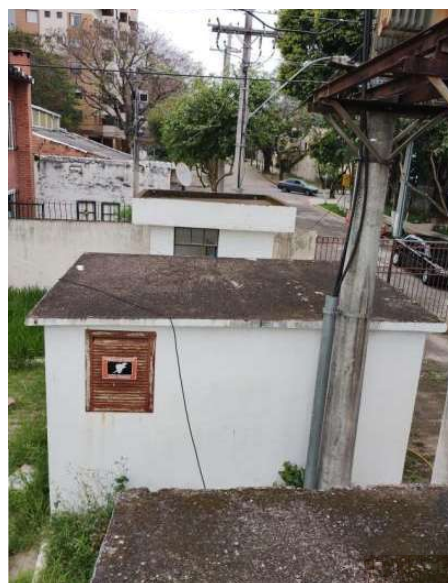
Foto 08 – Cabine sul – Impermeabilização a refazer
