Processo: 24/1207-0000297-0

Objeto: cobertura de telhado

Local: CBMRS – Rua Silva Só, 300

### Relatório de vistoria técnica

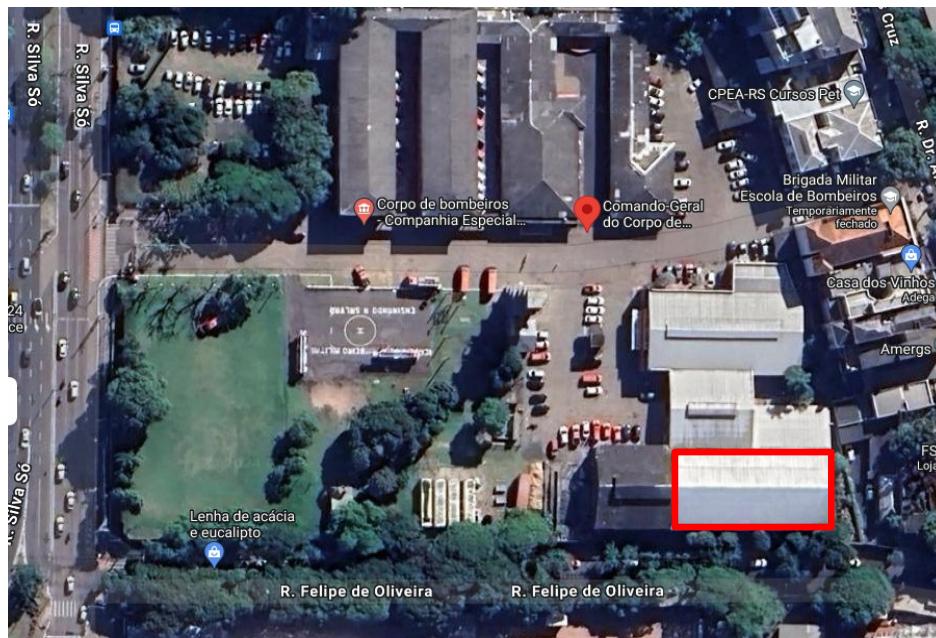
Figura 01 – vista superior Google maps (acesso em 09/04/24)

O prédio de garagem tem estrutura metálica e telhas galvanizadas em bom estado de conservação.

**Não há emergencialidade** na substituição das telhas do prédio em questão, do ponto de vista da estanqueidade da cobertura. A substituição seria eficaz em termos de conforto termoacústico, visto que funcionará no local a Central Estadual de Licitações, onde circulará um número expressivo de pessoas. Desta forma, o uso de telhas sanduíche com núcleo de poliestireno são recomendadas.

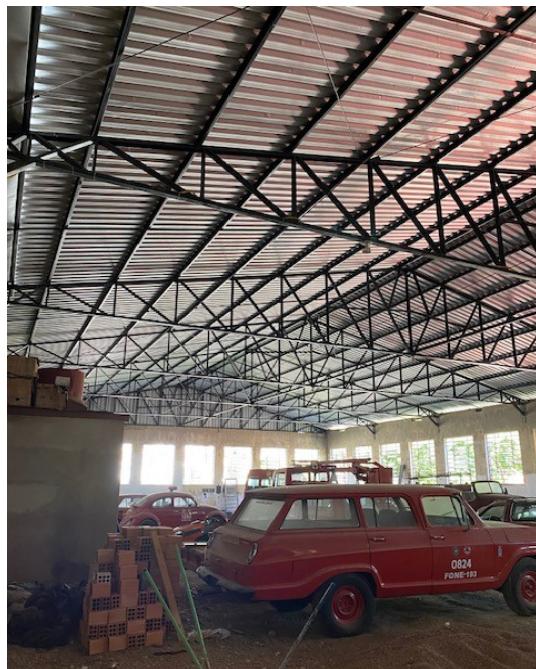
Figura 02 – cobertura do atual prédio garagem

A figura mostra a estrutura metálica composta de tesouras adequadamente construídas, embora não possamos, apenas visualmente, definir os perfis utilizados. Também as terças estão espaçadas corretamente.
