**CROP: 17° Santa Rosa/RS**

Em vistoria no dia 11 (onze) de março de 2024, na EEEB João XXII, localizada na Rua uruguaiana, 337, centro, Campina das Missões/RS, devido ao vendaval ocorrido no mês de novembro de 2023, atingindo as coberturas dos prédios escolares.

Relatório Fotográfico

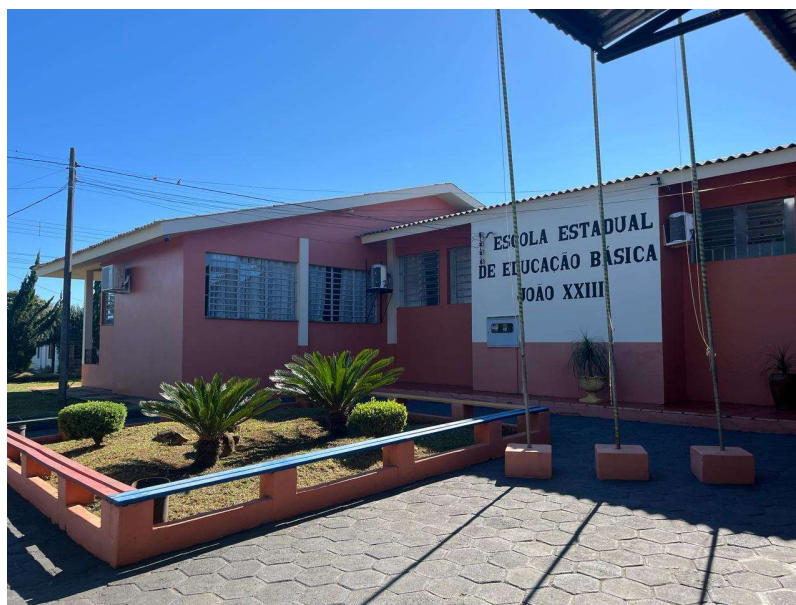
Foto 01: Bloco 01

Com o vendaval foram danificadas muitas telhas, estas quebradas e arrancadas da cobertura, ocorrendo destelhamento em alguns locais. O destelhamento ocorreu nos prédios do Bloco Administrativo (bloco 01) e no prédio de salas de aula (bloco 02). Com o destelhamento houve inundações nestes locais, danificando o forro de PVC.

- Reforma cobertura do bloco 01 e 02;
- Substituição das telhas de fibrocimento por telhas de aluzinco;
- Demolição de forro PVC no auditório, e instalação de novo;
- Troca de beirais e espelhos de madeira no bloco 03.

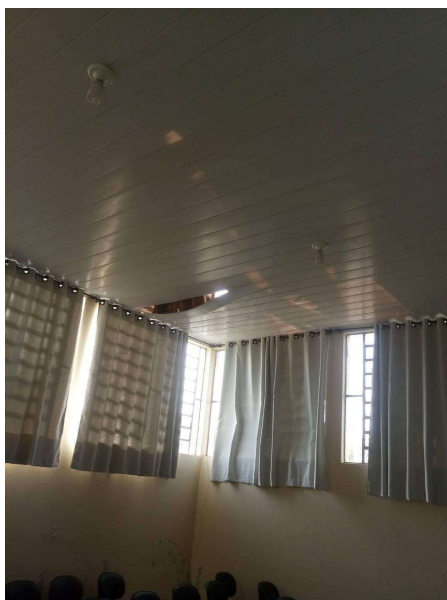
Foto 06: Forro auditório
