**RELATÓRIO DE VISTORIA**

Em vistoria realizada na dependências do **C.E. CORONEL PILAR**, localizado na Rua Pinto Bandeira nº 225, Bairro N. Sra. das Dores, **Santa Maria/RS**, constatou-se que a situação das instalações elétricas prediais continuam as mesmas verificadas em vistoria realizada no dia 17/01/2024, conforme segue:

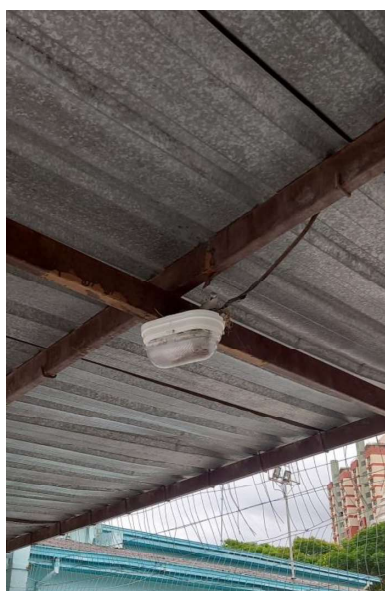
Foto 2

- A fiação da entrada de energia elétrica da escola está fixa na cobertura metálica sem a devida proteção, ocasionando risco de energização da estrutura e descargas elétricas (Foto 2);

- Para sanar os problemas evidenciados nas instalações elétricas da escola recomenda-se a reforma geral da rede elétrica de forma emergencial;
- De imediato é sugerido reparos pontuais na rede existente com recurso da escola como foi orientado na data de 17/01/2024.

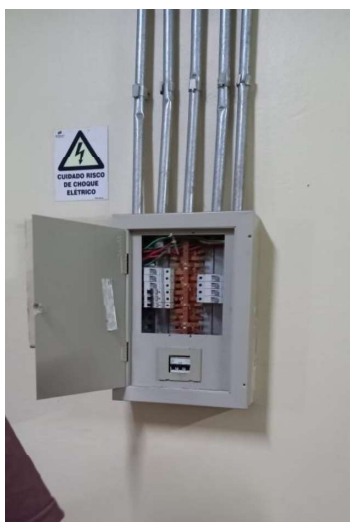
Foto 3

- Colocar proteção contra contato (Foto 3);
- Falta placa de sinalização de risco no quadro de distribuição do segundo pavimento;
- Além dos reparos pontuais imediatos citados acima, necessita de reforma completa das instalações elétricas da edificação;

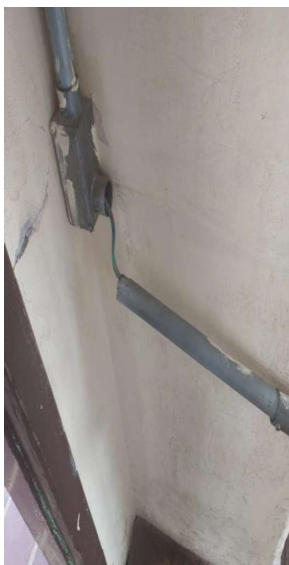
Foto7

- O quadro de disjuntores localizado no Hall de entrada da escola apresenta evidências de curto circuito;
- Tomadas e interruptores soltos com fiação exposta ( fotos 7,8);
