RELATÓRIO DE MANUTENÇÃO PREVENTIVA

CETE - CENTRO ESTADUAL DE TREINAMENTO ESPORTIVO

SUBESTAÇÃO ELÉTRICA

21/07/2023 e 19/08/2023

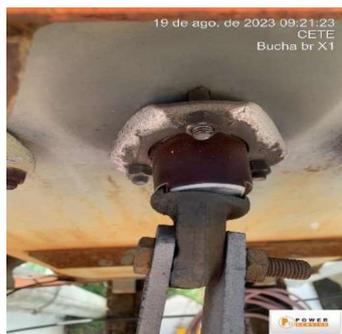
1.2) Verificamos que a bucha X1 encontra-se sem vedação da louça com o varão. Recomendamos que seja realizada uma manutenção corretiva no equipamento, visando manter a integridade do equipamento.

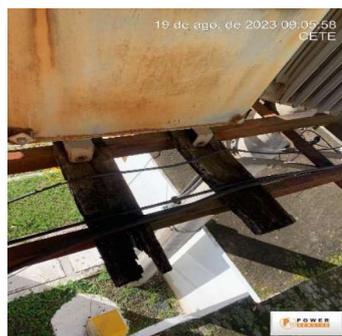
1.3) Informamos que as madeiras de apoio ao TR número de série 210897 encontram-se podres.

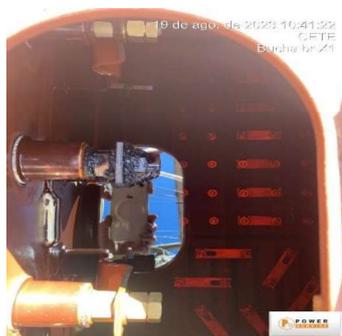
1.4) Informamos que a conexão interna de bucha X1 esta carbonizada. Recomendamos que seja realizada uma manutenção corretiva.

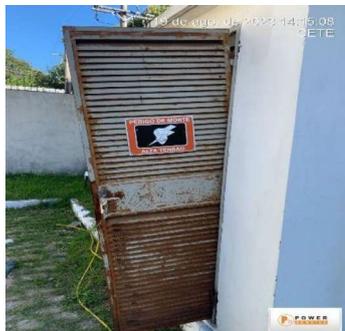
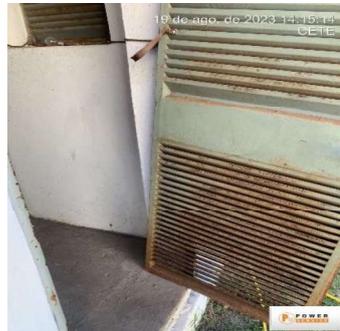
- 1.5)** Informamos que a porta da cabine de medição esta caindo. Recomendamos que seja realizada uma manutenção corretiva.

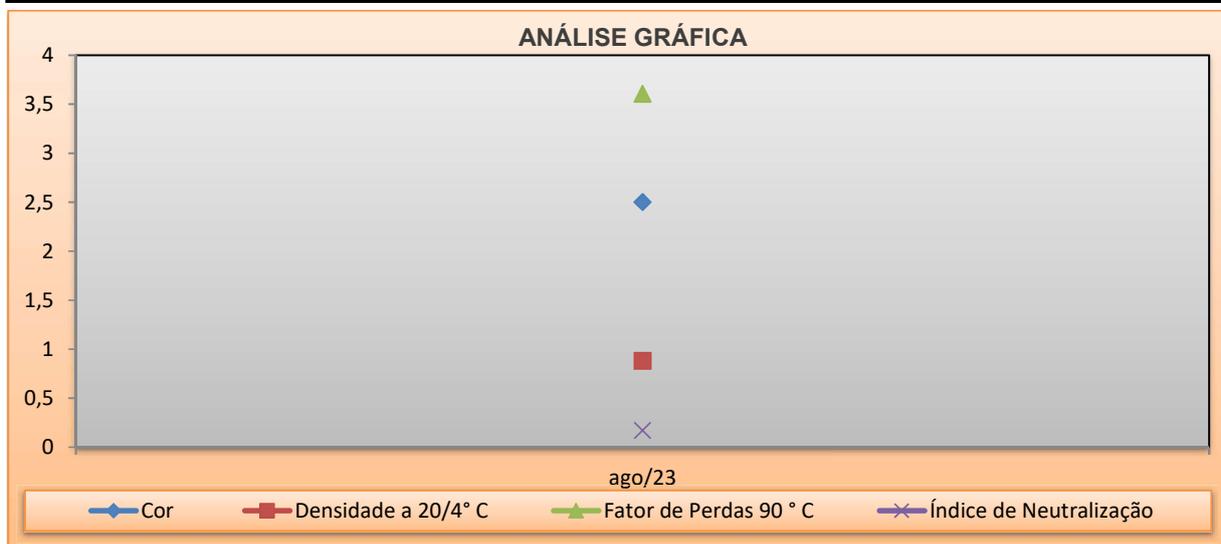
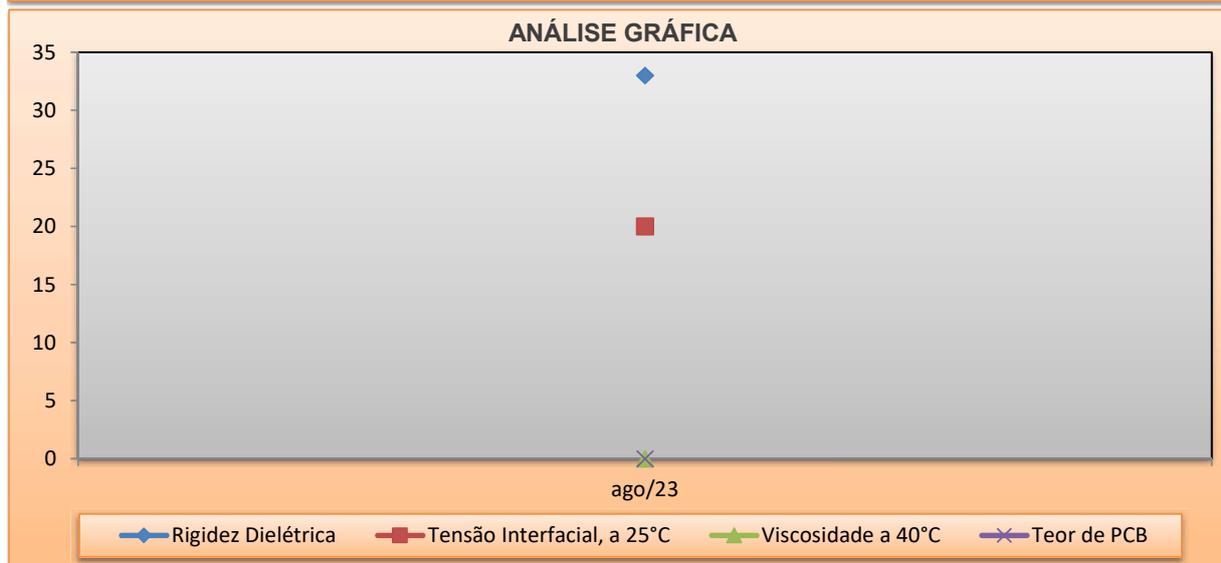
7) RESULTADO DA ANÁLISE DE ÓLEO - FÍSICO QUÍMICO

RELATÓRIO DE ENSAIO FÍSICO QUÍMICO EM ÓLEO MINERAL ISOLANTE - NBR-10576/2017								
SUBESTAÇÃO	EQUIPAMENTO		Nº DE SÉRIE	POTÊNCIA(S)	FABRICANTE			
SUBESTAÇÃO	TR ≤36,2kV (ÓLEO OP.)		210897	150 kVA	União S.A			
ENSAIO	UNIDADE	NORMA	REFERENCIA	HISTÓRICO DE ENSAIOS				
				ago/23				
Cor	-	NBR 14483	Máx.: -	2,5				
Densidade a 20/4° C	-	NBR 14065	-	0,8801				
Fator de Perdas 90 ° C	%	NBR 12133	Máx.: 20	3,606				
Índice de Neutralização	mgKOH/g	NBR 14248	Máx.: 0,2	0,17				
Rigidez Dielétrica	kV	NBR IEC 60156	Mín.: 40	33				
Tensão Interfacial, a 25°C	mN/m	NBR 6234	Mín.: 20	20				
Teor de Água	ppm	NBR 10710	Máx.: 40	49

1.1.1) De acordo com o ensaio físico químico realizado no líquido mineral isolante, os resultados obtidos estão com características inadequadas, indicando borra depositada possivelmente no núcleo, enrolamentos ou canais de refrigeração. Recomendamos a substituição do óleo mineral com limpeza da parte ativa e nova amostragem em 06 meses para o acompanhamento da degradação do óleo mineral isolante.
