**RELATÓRIO DE VISTORIA**

Em atendimento ao solicitado via e-mail pelo Coordenador da 18ª CROP/OSÓRIO, com vistas a solicitação do DRF e DPPD, visando atender à demanda oriunda do Inquérito Civil 01593.000.178/2020, instaurado pelo Ministério Público – Promotoria de Tramandaí, que trata da demolição do Terminal Turístico de Cidreira, foi realizada vistoria na edificação e colocadas neste Relatório as informações solicitadas para auxiliar na elaboração da documentação técnica.

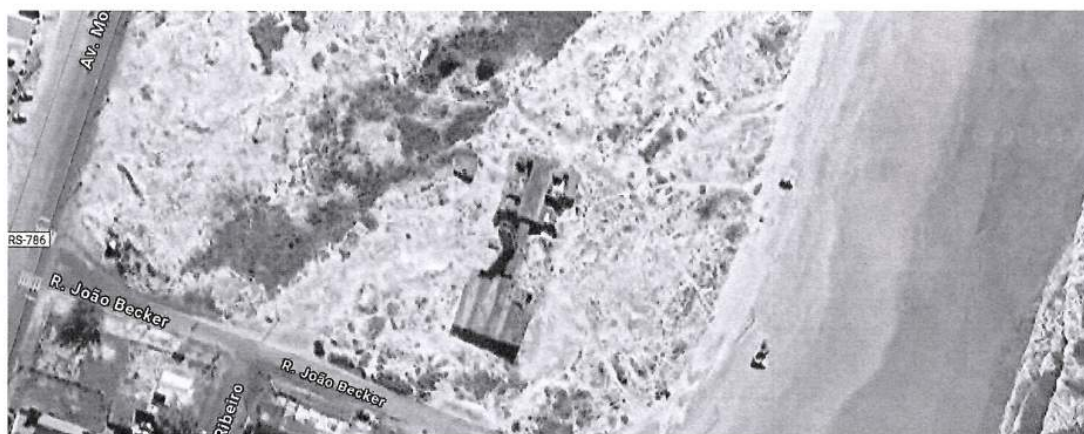
A edificação localizada à beira mar de Cidreira, composta por dois volumes iguais em cada extremidade, interligados por uma passarela coberta, com uma torre central, que possivelmente abrigaria os reservatórios, encontra-se em estado crítico de deterioração. Trata-se de uma edificação em alvenaria (paredes duplas de tijolos cerâmicos e maciços) e estrutura em concreto armado (vigas, pilares e cobertura).

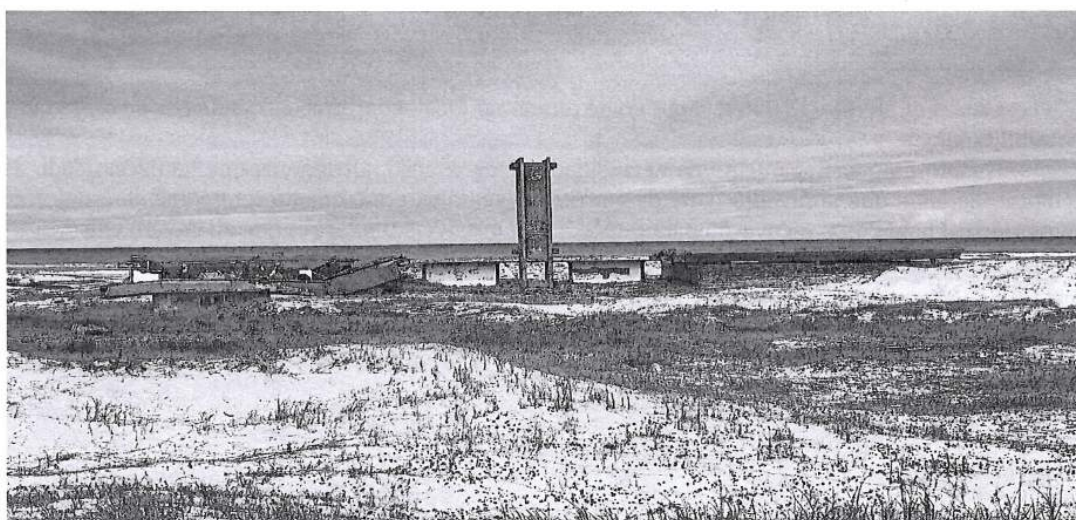
Da edificação parcialmente desabada e coberta pela areia da praia, restam elementos como paredes em alvenaria, pilares, colunas e cobertura em concreto armado.

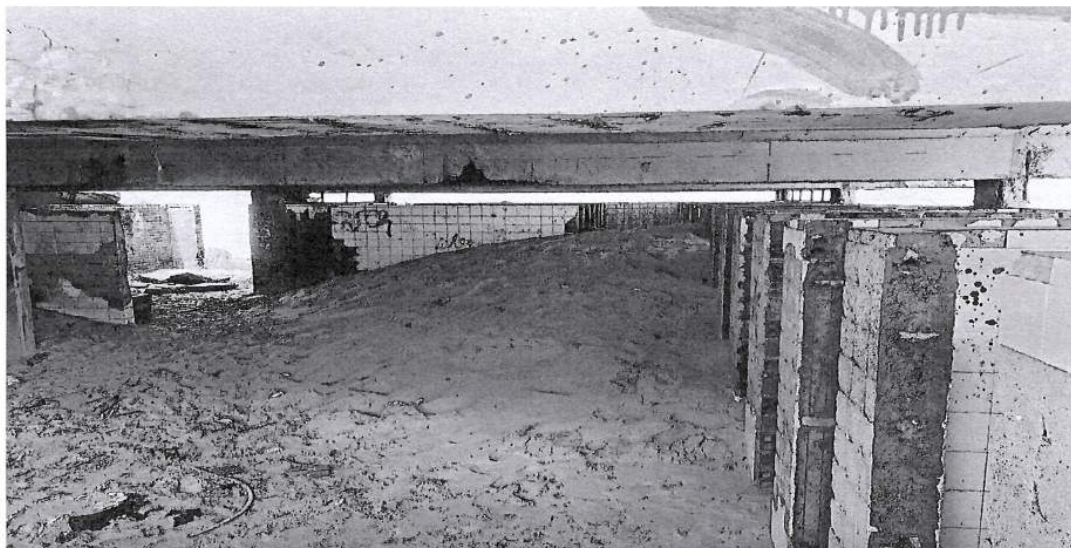
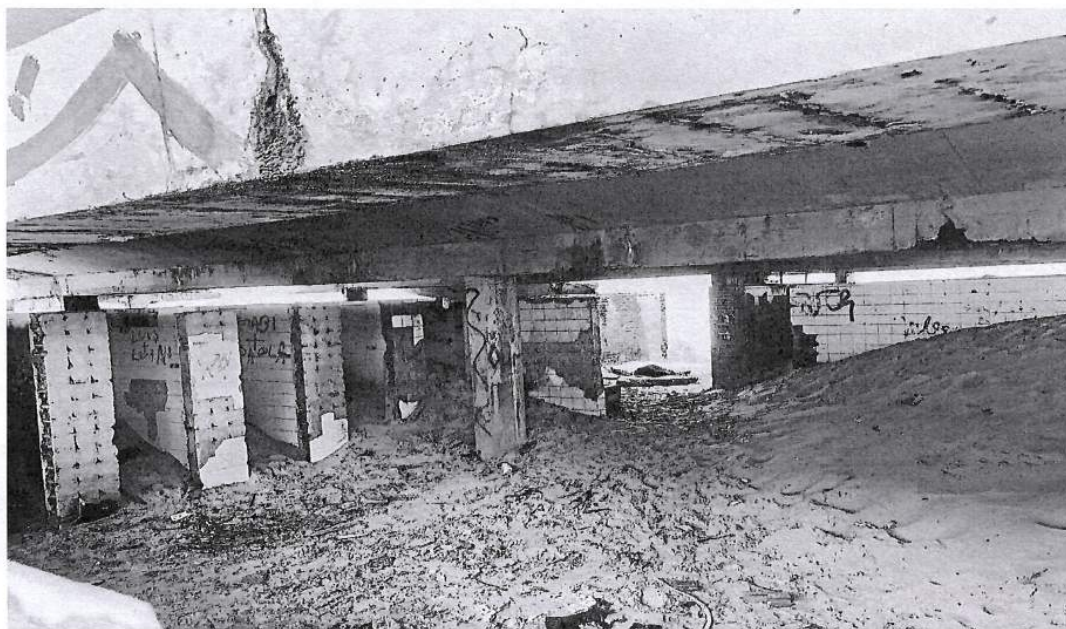
Quanto ao questionamento da necessidade de escavação, afirmamos que há necessidade de remoção da areia que já invadiu parte da edificação, tanto externa, quanto internamente (conforme fotos anexas) bem como escavação para remoção das possíveis fundações que ali devam existir.
