## Laudo Elétrico

### Sistema Elétrico de Média Tensão

#### UERGS - Campus Central

Porto Alegre, 10 de julho de 2025.

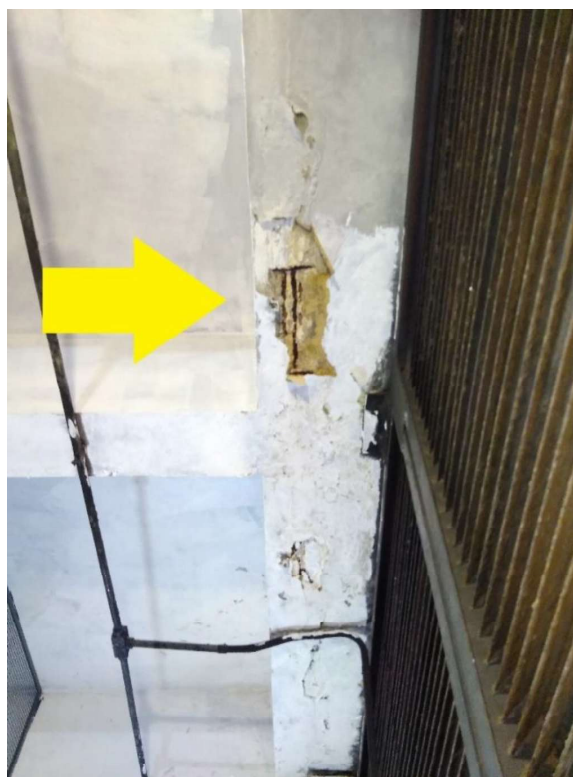
Com relação à infraestrutura civil da subestação, identificamos deslocamento e ferragens expostas, em viga localizada junto ao gradil de acesso à subestação (Foto 1):

Foto 1: Deslocamento de viga e ferragens expostas.

A infraestrutura de grades, portas e telas de proteção estão em bom estado de conservação. Orientamos que seja realizada avaliação das estruturas de concreto armado por profissional habilitado.

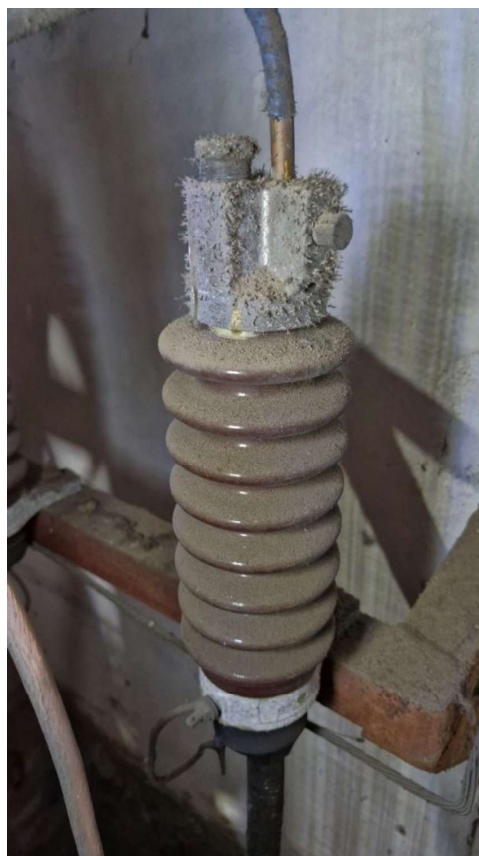
Na imagem abaixo, temos em detalhe um dos 4 (quatro) terminais elétricos internos, cerâmicos, dos cabos de potência, coberto de pó e apresentando excesso de contaminantes polarizados. (Foto 2).

Foto 2: Excesso de contaminantes nos terminais elétricos dos cabos de potência, cerâmicos.

Os terminais elétricos e o cubículo de entrada e medição foram limpos. Recomendamos que o sistema elétrico passe por manutenção corretiva, para substituir os 4 (quatro) terminais internos, cerâmicos, por novos terminais, poliméricos, preferencialmente da marca 3M. Na condição atual a subestação corre risco de desarmar, devido à baixa resistência de isolamento, identificada durante os testes elétricos.

Com relação ao conjunto de cabos de potência da entrada principal de energia, recomendamos substituir os 4 (quatro) terminais elétricos internos, cerâmicos, por novos terminais, poliméricos, preferencialmente da marca 3M. Na condição atual a subestação corre risco de desarmar, por defeito nos terminais elétricos, devido à baixa isolamento elétrica.

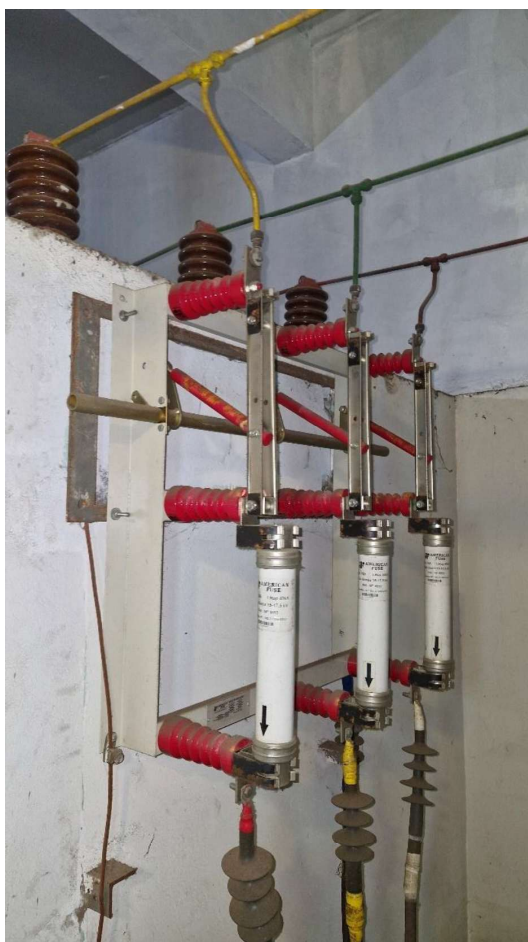
Abaixo (Foto 4), detalhe da chave seccionadora tripolar de MT, com fusíveis (Classe de isolamento 15kV – 400A), instalada no cubículo de derivação que atende a Subestação Auxiliar número 1 (um), localizada na direção sul, com frente para a Avenida Loureiro da Silva.

Foto 4 (esquerda): Chave seccionadora tripolar, com fusíveis, Subestação Auxiliar 1.

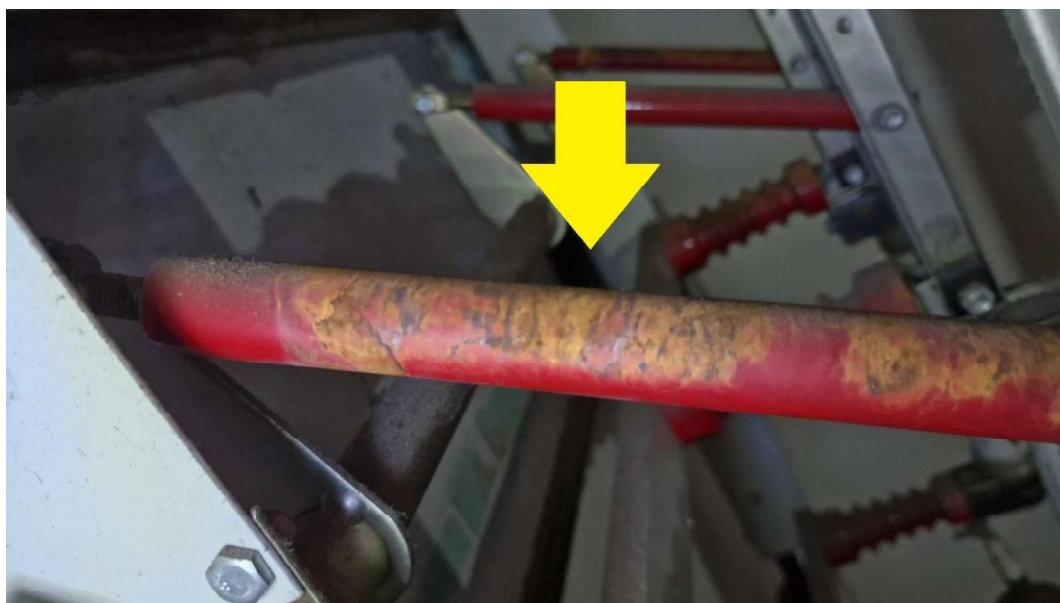
Identificamos avançado grau de deterioração dos componentes isolantes da chave seccionadora em decorrência de descargas parciais, conforme pode ser visualizado nas imagens abaixo (Fotos 6 à 8).

Foto 6: Descargas parciais severas no mecanismo de acionamento da chave.

**Orientamos e recomendamos a substituição da chave seccionados de MT instalado no cubículo de derivação da subestação auxiliar número 1, com urgência.**

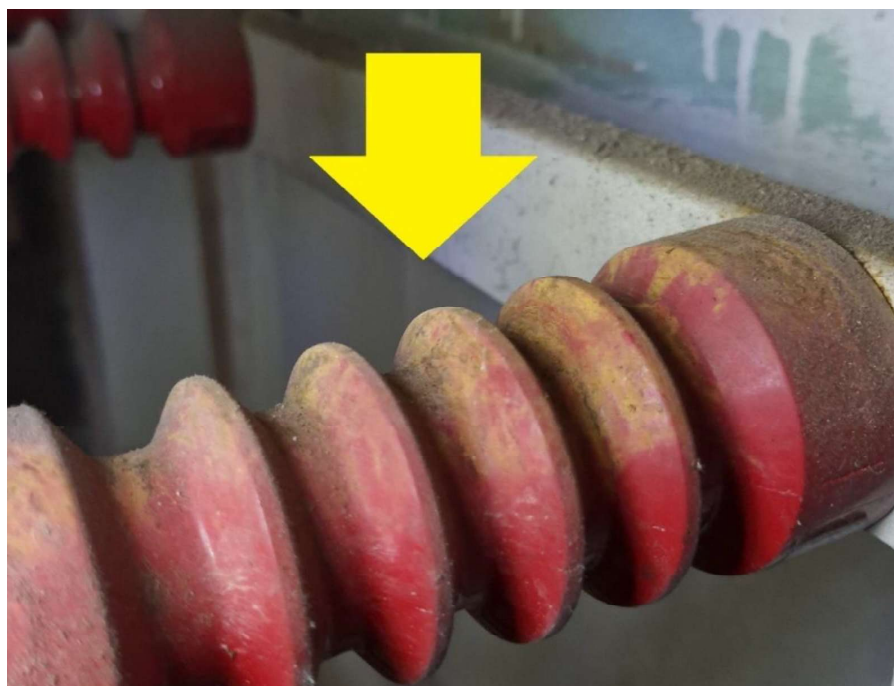
Foto 7: Descargas parciais severas nos isoladores de Epóxi.

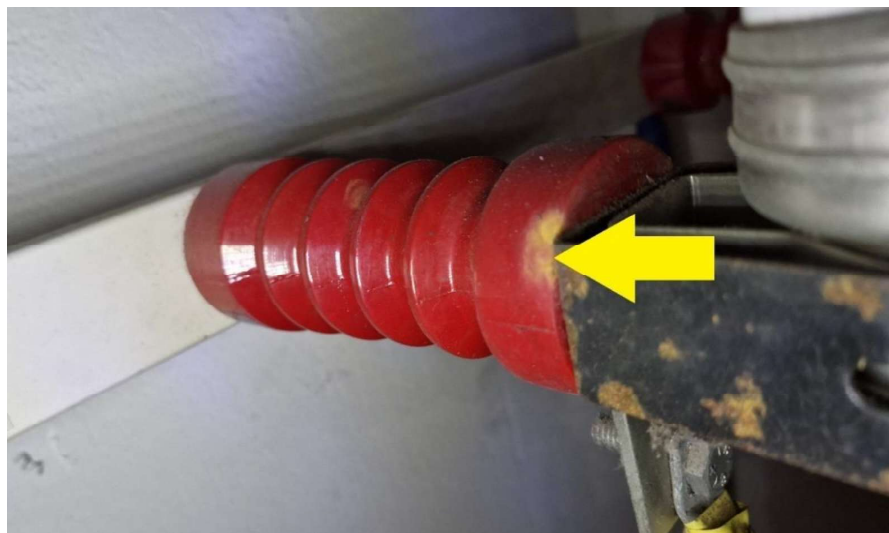
Foto 8: Descargas parciais severas nos isoladores de Epóxi.

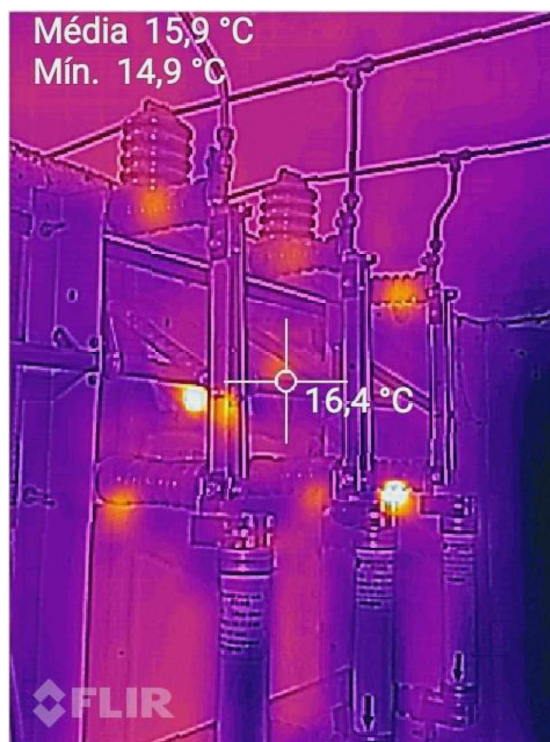
Na imagem abaixo, imagem térmica da chave seccionadora, é possível identificar pontos de aquecimentos anormal destacados em amarelo, devido à descargas parciais (Foto 9).

Foto 9: Imagem térmica da chave seccionadora de MT, com alterações.

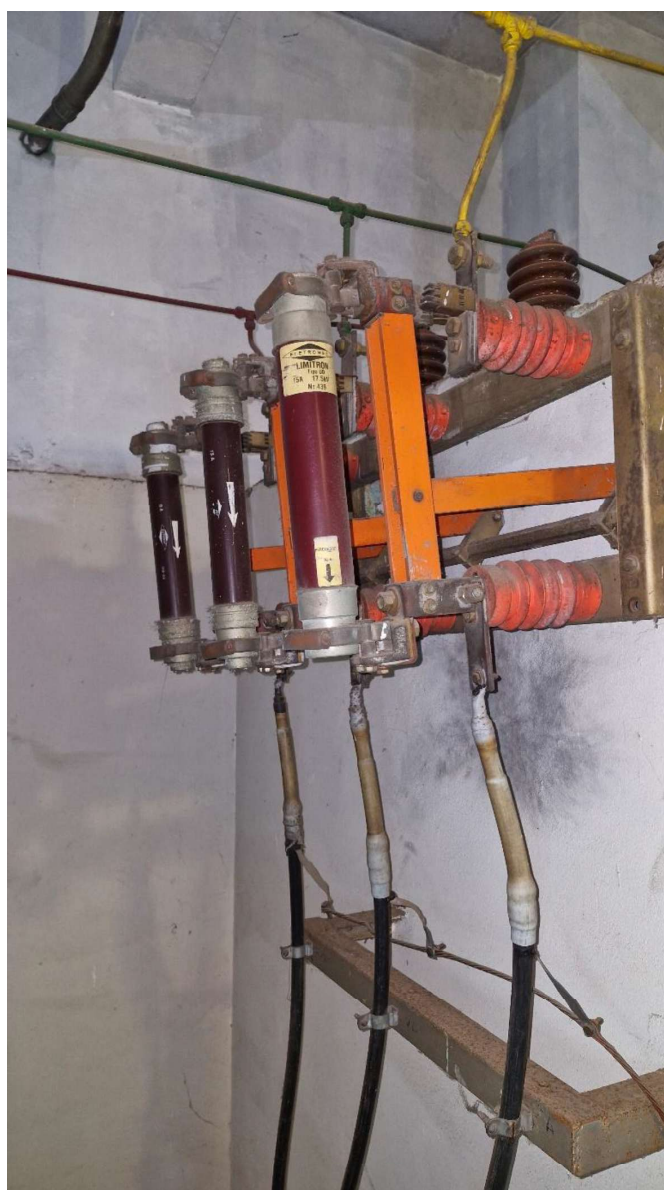
Abaixo (Foto 10), detalhe da chave seccionadora tripolar de MT, com fusíveis (Classe de isolamento 15kV – 400A), instalada no cubículo de derivação que atende a Subestação Auxiliar número 2 (dois), localizada na direção oeste, na direção da Usina do Gasômetro.

Foto 10: Chave seccionadora tripolar, com fusíveis, Subestação Auxiliar 2.

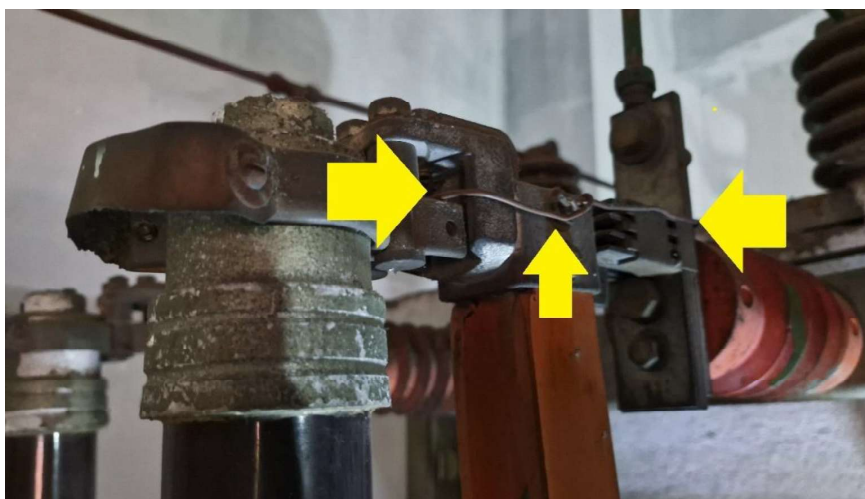
Ao tentar operar a chave seccionadora, para seccionar o circuito elétrico, identificamos que a chave está amarrada com arame, impossibilitando sua abertura e fechamento (Foto 11).

Foto 11: Chave seccionadora amarrada com arame, impossibilitando sua abertura e fechamento.

**Orientamos e recomendamos a substituição da chave seccionados de MT instalado no cubículo de derivação da subestação auxiliar número 2, com urgência.**

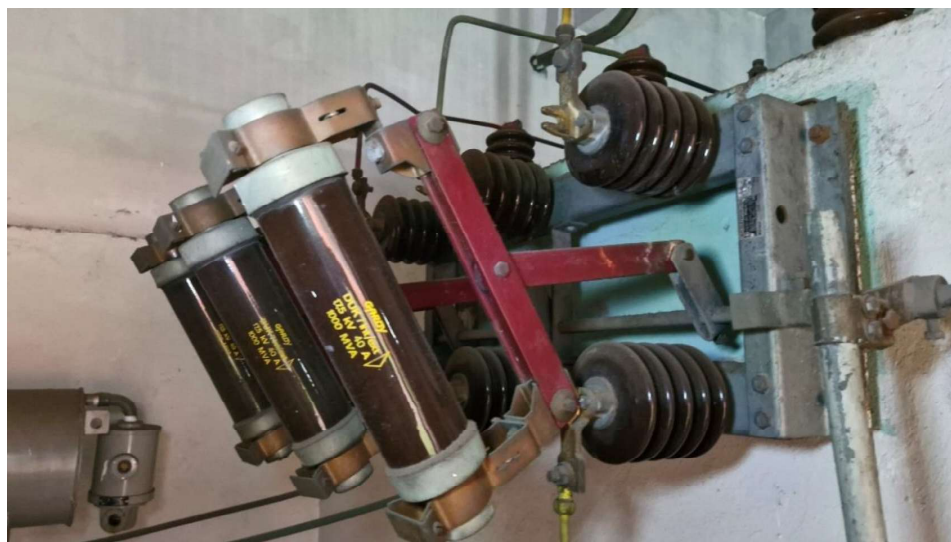
Abaixo (Foto 13), detalhe da chave seccionadora tripolar de MT, com fusíveis (Classe de isolamento 15kV – 400A), instalada no cubículo que atende o transformador (500kVA) da Subestação Principal, sem alterações.

Foto 13: Chave seccionadora tripolar, com fusíveis, Subestação Principal, sem alterações.

**Orientamos nova avaliação em 2 (dois) anos.**

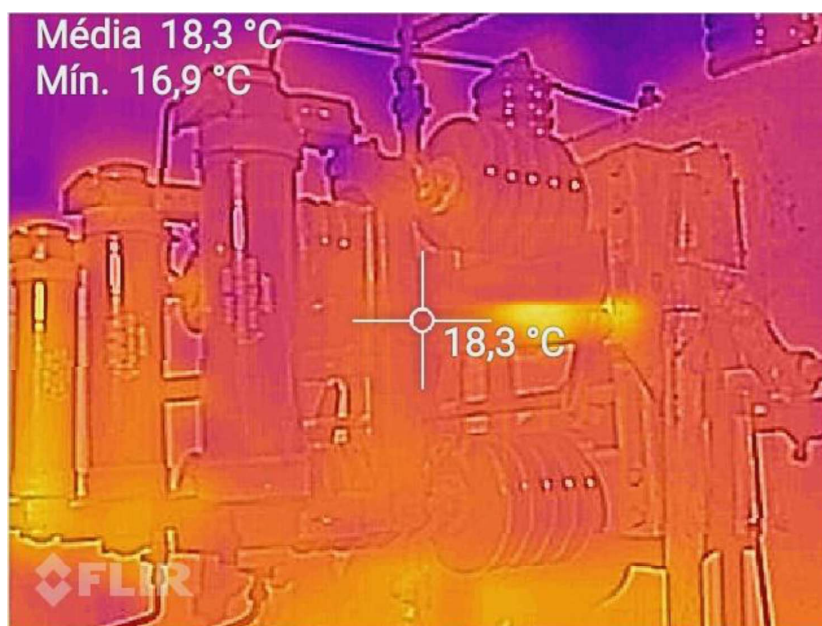
Na imagem abaixo, imagem térmica da chave seccionadora que atende o transformador principal (500kVA), sem alterações (Foto 14).

Foto 14: Imagem térmica da chave seccionadora de MT, com alterações.

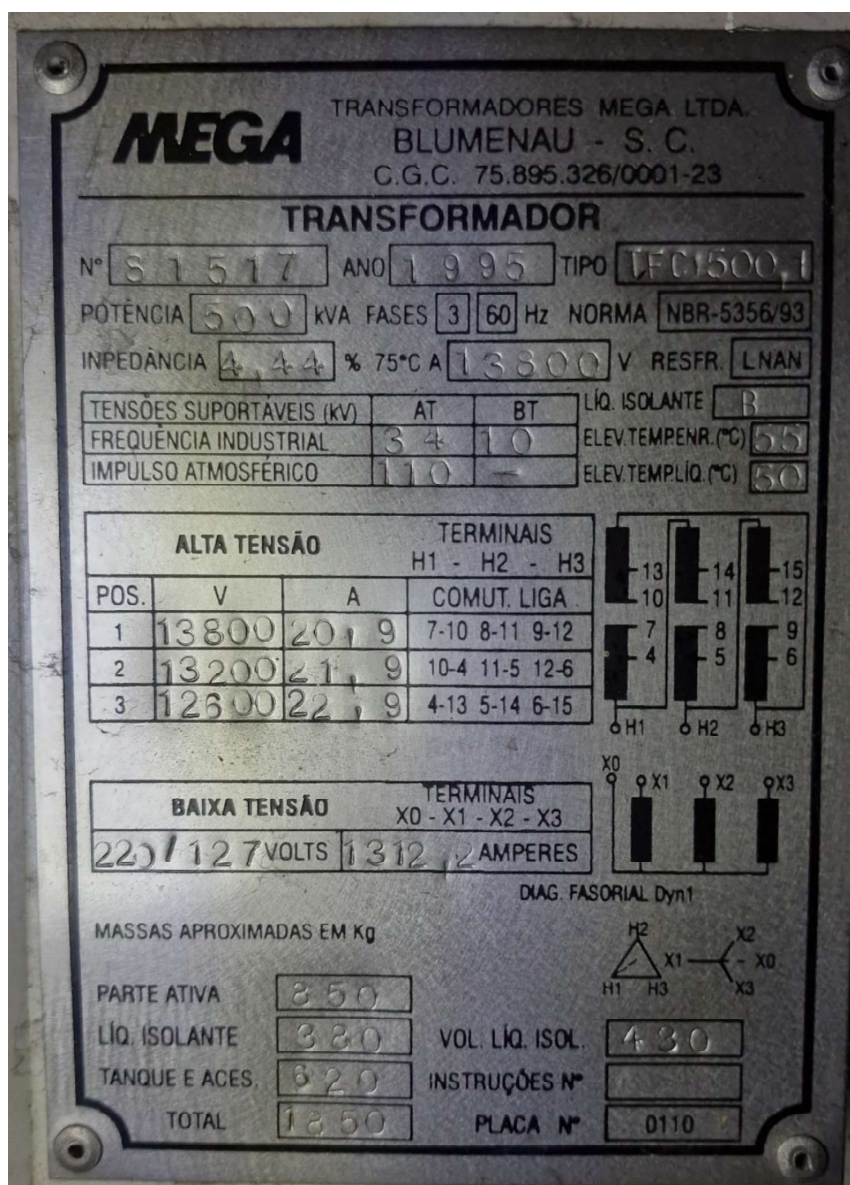
O transformador trifásico, da marca MEGA, número de série 81517, ano de fabricação 1995, classe de tensão 15kV, tensão de saída 127V/220V, de 500kVA de potência, refrigerado em óleo isolante tipo B (parafínico), peso parte ativa 850kg, peso do tanque e acessórios 620kg, peso total 1.850kg, volume de óleo 480L, impedância (Z= 4,4%) (Foto 16).

Foto 16: Detalhe da placa de identificação do transformador.

O vaso do transformador está íntegro, sem ferrugem, e com revestimento de pintura considerado bom.

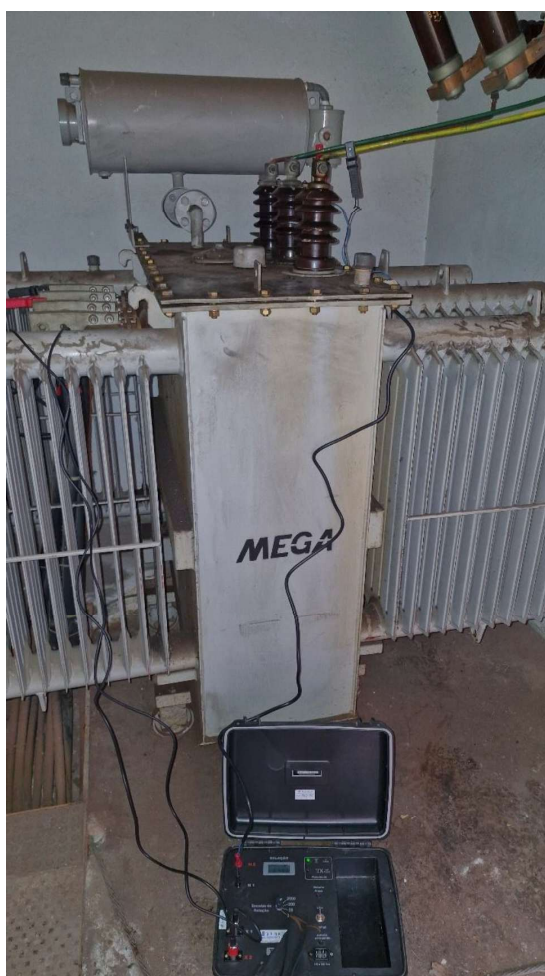
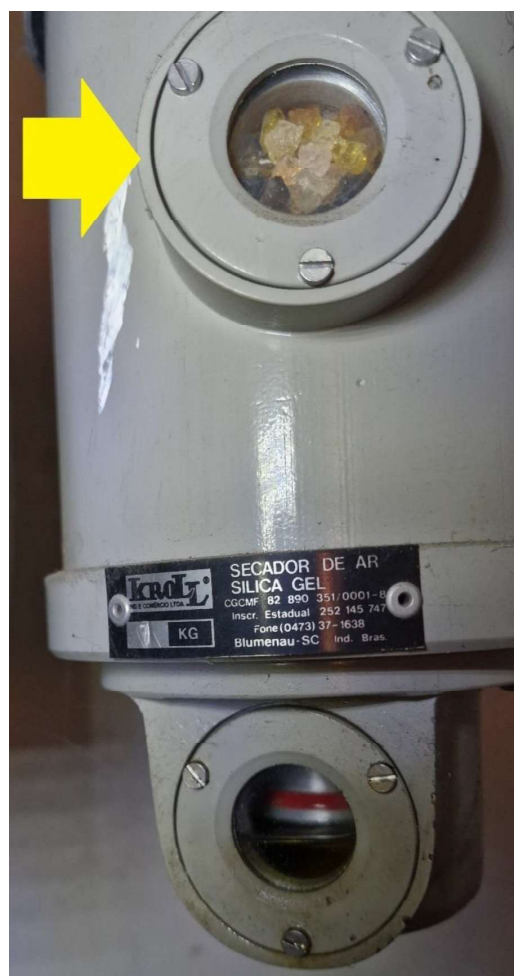
O transformador possui vaso de expansão do óleo, e acoplado ao vaso, sistema de secagem do óleo, com sílica gel. A sílica, quando saturada de umidade, muda de coloração, indicando a necessidade de substituição (Fotos 17 e 18).

Fotos 17 e 18: Detalhe do transformador e secador de sílica, indicando saturação.

Orientamos a substituição da sílica secante devido à saturação gerada pela umidade presente no óleo isolante do transformador.

- Substituir a sílica secante do óleo do transformador principal.
- Substituir 480L (quatrocentos e oitenta litros) de óleo mineral degradado do transformador principal.
