## **LAUDO GEOLÓGICO PARA PARCELAMENTO DO SOLO PARA FINS RESIDENCIAIS E MISTOS**

PREFEITURA MUNICIPAL DE CRUZEIRO DO SUL

CRUZEIRO DO SUL/RS

| Objeto | LAUDO GEOLÓGICO DE CARACTERIZAÇÃO DO MEIO FÍSICO |

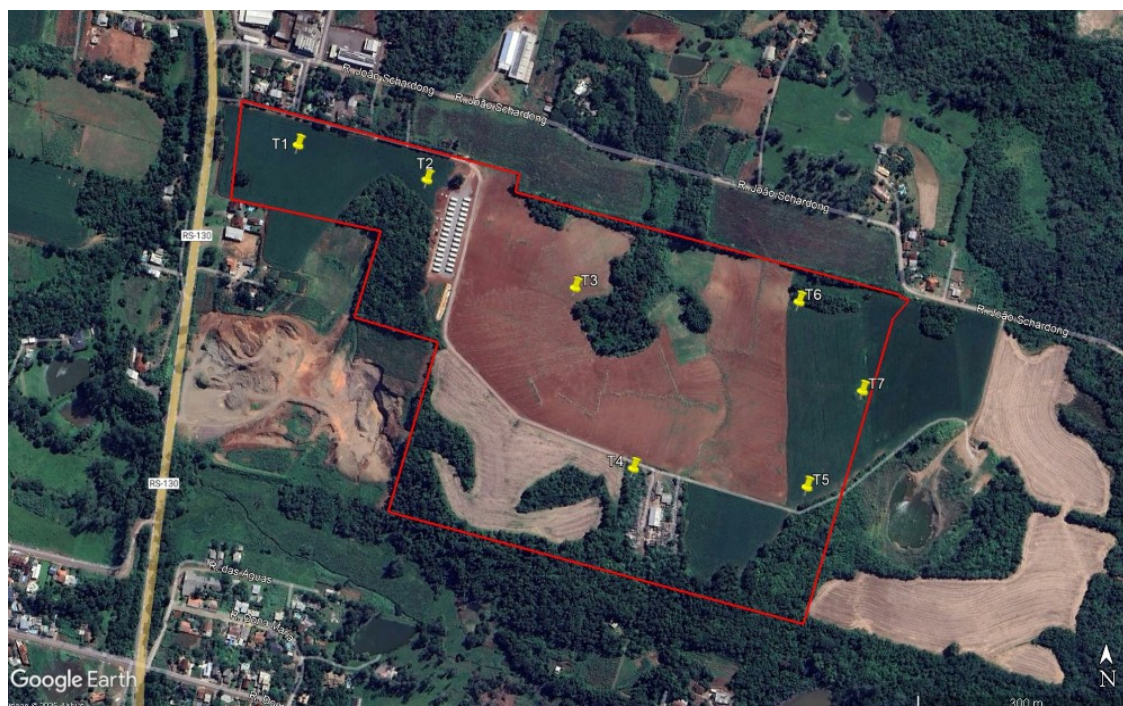
A despeito destas informações no dia 29/04/2024 foi realizada uma vistoria em campo com o objetivo de obter-se maior detalhamento acerca da geologia da área. Nesta vistoria foram escavadas, com auxílio de retroescavadeira, sete (07) trincheiras para análise do perfil pedológico e classificação do solo da área. A figura 6 apresenta a localização do corte e das trincheiras.

Figura 6: Croqui de Detalhe com os pontos de escavação na área avaliada.

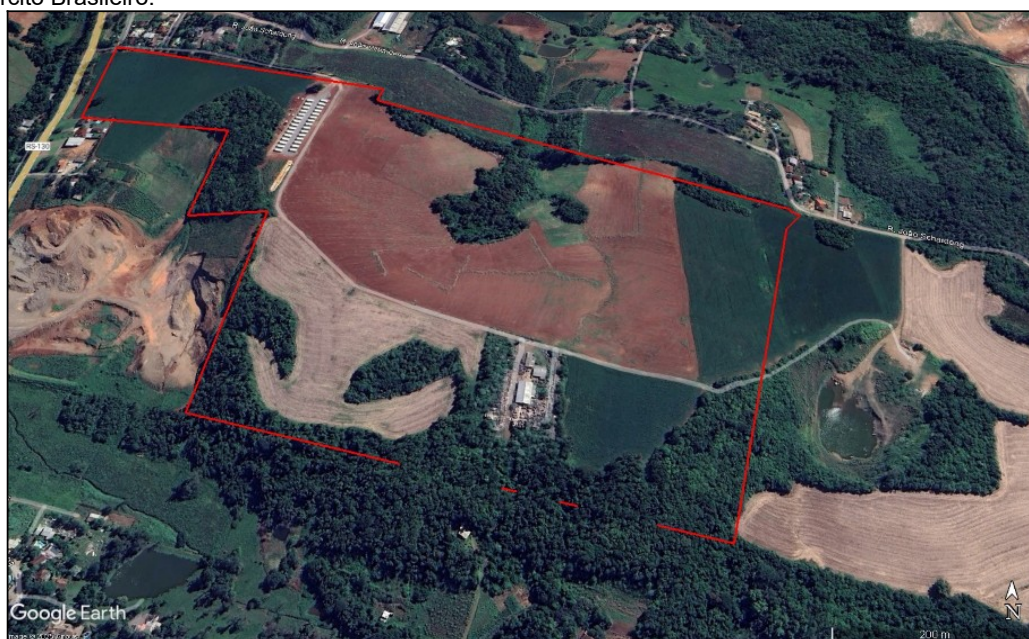
A área do empreendimento é caracterizada por apresentar a morfologia de coxilhas intercaladas por vales rasos, localizado em uma região de morrotes com cotas que variam entre 40 e 60 metros. O relevo do terreno pode ser descrito como predominantemente ondulado, ou seja, com declividade entre 8% e 20% (Figuras 9, 10 e 11).

Figura 10: Aspectos geomorfológicos da área de estudos em imagem de satélite do software Google Earth.

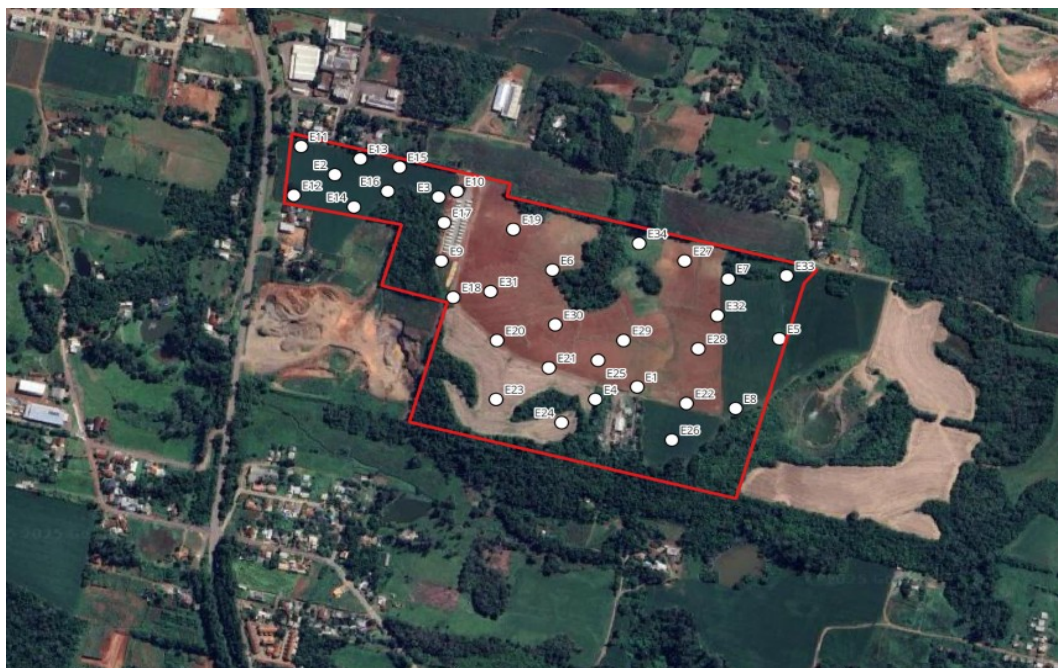
Figura 17: Croqui de detalhe com pontos dos ensaios de infiltração realizados na área.

A metodologia empregada para a realização dos ensaios de infiltração bem como para sua interpretação foi baseada na publicação da Associação Brasileira de Geologia de Engenharia e Ambiental-ABGE intitulada “Ensaio de Permeabilidade em Solos – Orientação para sua Execução em Campo” (ABGE, 2013) e será descrita brevemente a seguir.

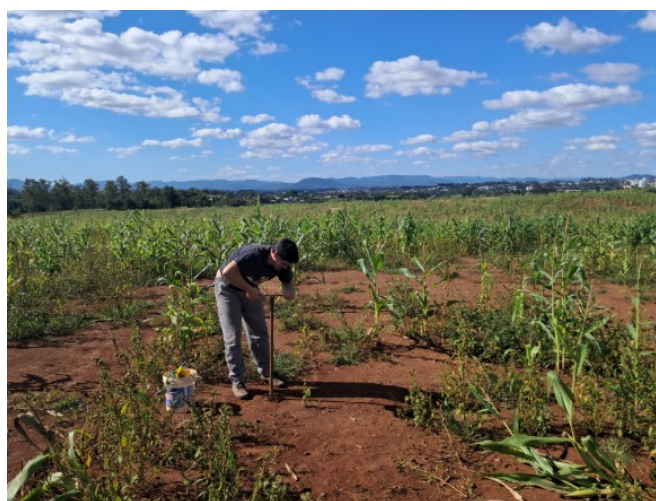
Fotografia 02: Realização do ensaio de infiltração E1.

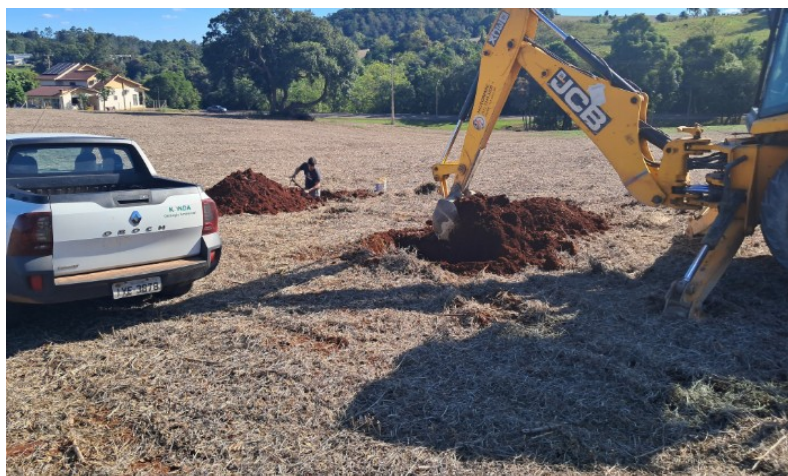
Fotografia 03: Local da escavação da trincheira T1 e do ensaio E2.

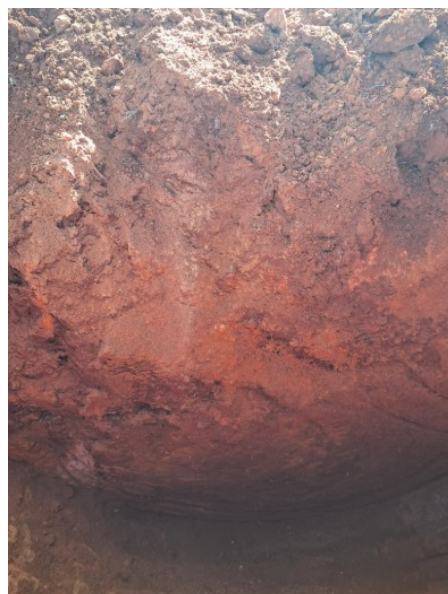
| Trincheira 1 (T1) | | | | |
|---|---|---|---|---|
| 0,00 – 0,15 | A | Solo marrom avermelhado de composição argilosa rico em matéria orgânica. | Não Interceptado | Organossolo |
| 0,15 – 1,50 | B | Solo marrom avermelhado de composição argilosa, maciço. | | Nitossolo |

| 1,50 – 3,00 | B | Solo marrom avermelhado de composição argilosa, com alguns fragmentos líticos. | | Nitossolo |

Fotografia 04: Perfil de solo da trincheira T1.

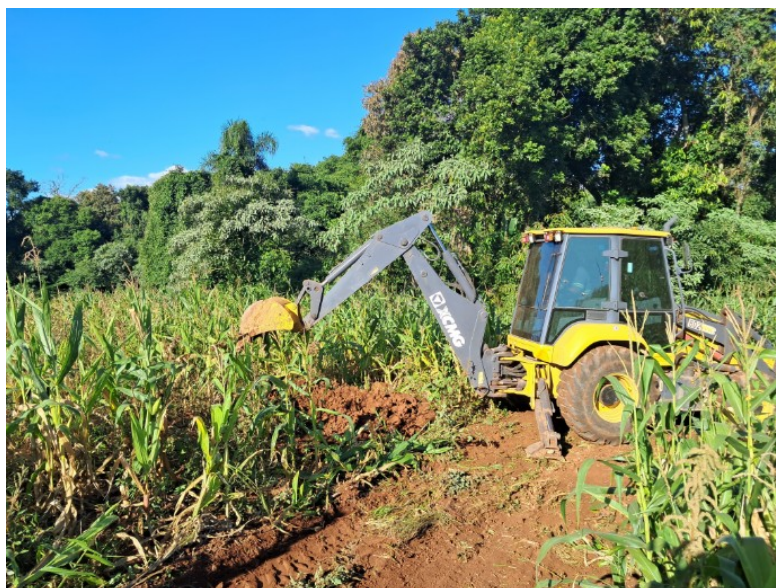
Fotografia 05: Local de escavação da trincheira T2.

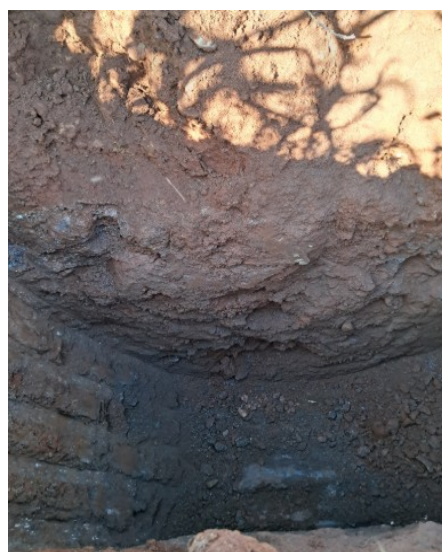
| 1,50 – 3,00 | B | Solo marrom avermelhado de composição argilosa, com alguns fragmentos líticos. | | Nitossolo |
|---|---|---|---|---|
| 0,00 – 0,15 | A | Solo marrom avermelhado de composição argilosa rico em matéria orgânica. | Não Interceptado | Organossolo |
| 0,15 – 1,50 | B | Solo marrom avermelhado de composição argilosa, maciço. | | Nitossolo |
| 1,50 – 2,50 | B | Solo marrom avermelhado de composição argilosa, com alguns fragmentos líticos. | | Nitossolo |
| 2,50 – 3,20 | C | Horizonte de rocha saprolitizada cor marrom acinzentado. | | Rocha Intemperizada |

Fotografia 06: Perfil de solo da trincheira T2.

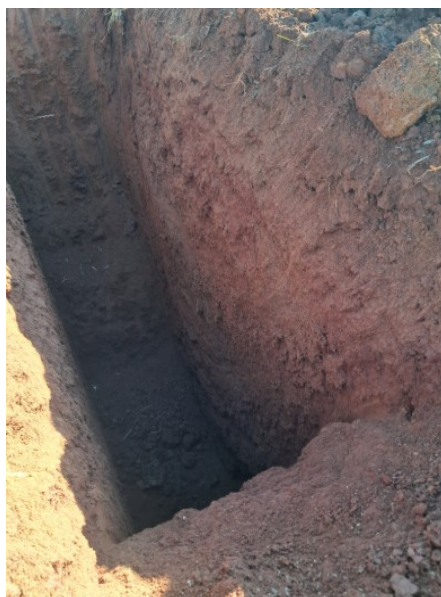
| 1,50 – 3,00 | B | Solo marrom avermelhado de composição argilosa, com alguns fragmentos líticos. | | Nitossolo |
|---|---|---|---|---|
| 0,00 – 0,15 | A | Solo marrom avermelhado de composição argilosa, radicular. | Não Interceptado | Organossolo |
| 0,15 – 1,00 | B | Solo marrom avermelhado de composição areno-argilosa, com alguns fragmentos líticos. | | Nitossolo |
| 1,00 – 2,10 | C | Horizonte de rocha saprolitizada cor cinza, rico em fragmentos líticos de rocha sã (basalto) com tamanho de seixos. | | Rocha Intemperizada |
| > 2,10 | R | Rocha basáltica sã. | | Embasamento Rochoso |

Fotografia 07: Perfil de solo na T3.

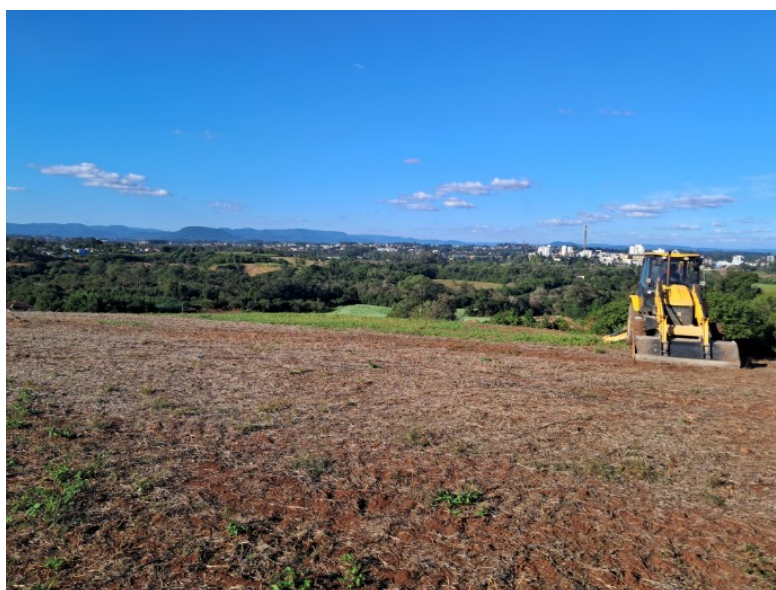
Fotografia 08: Local da escavação da trincheira T5 e local do ensaio E8.

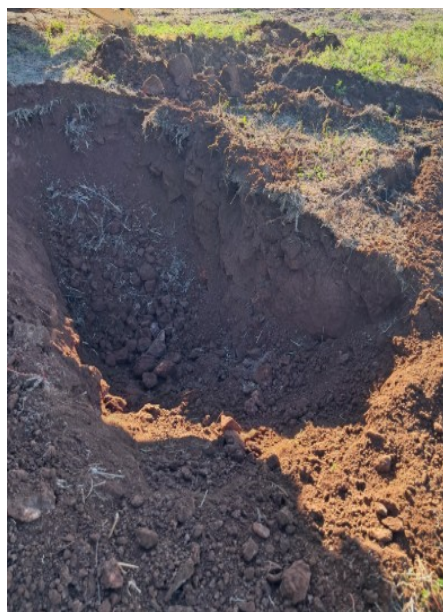
| Profundidade (m) | Horizonte | Descrição | Nível d'Água (m) | Classificação (SiBCS) |
|---|---|---|---|---|
| 0,00 – 1,10 | C | Horizonte de rocha saprolitizada cor cinza, rico em fragmentos líticos de rocha sã (basalto) com tamanho de seixos. | Não Interceptado | Rocha Intemperizada |
| > 1,00 | R | Rocha basáltica sã. | | Embasamento Rochoso |

Fotografia 09: Perfil de solo na trincheira T5.

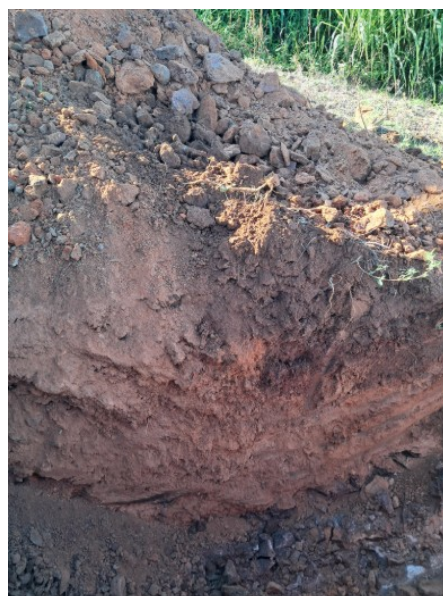
| Profundidade (m) | Horizonte | Descrição | Nível d'Água (m) | Classificação (SiBCS) |
|---|---|---|---|---|
| 0,00 – 1,10 | C | Horizonte de rocha saprolitizada cor cinza, rico em fragmentos líticos de rocha sã (basalto) com tamanho de seixos. | Não Interceptado | Rocha Intemperizada |
| > 1,30 | R | Rocha basáltica sã. | | Embasamento Rochoso |

Fotografia 10: Perfil de solo da trincheira T6.

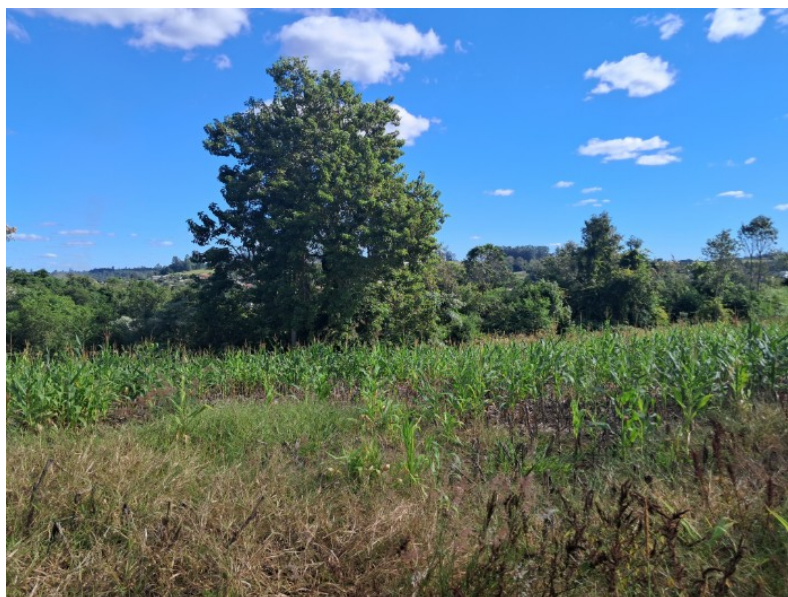
Fotografia 11: Área de vegetação arbórea com nascente em seu interior.

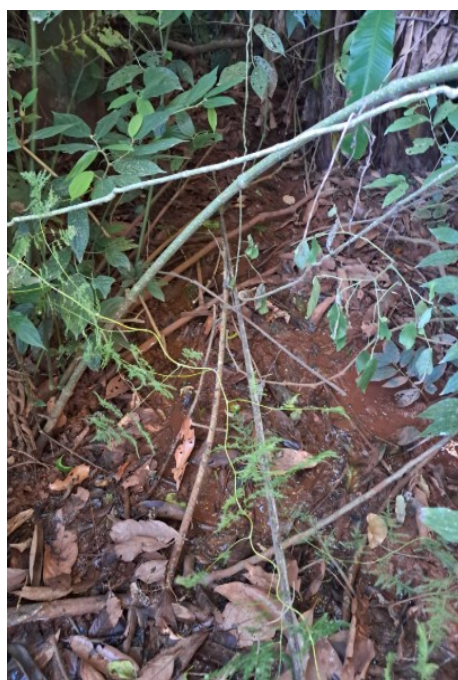
Durante os trabalhos de campo estas duas nascentes naturais situadas dentro da área de estudo, as quais formam um curso d'água, correspondem as únicas feições hídricas observadas e, conforme estabelece o Artigo 4º da Lei Federal nº 12.651, essas formações, constituem Áreas de Preservação Permanente (APP), incidindo diretamente sobre a área de estudo.

Fotografia 12: Nascente mapeada dentro dos limites da área de estudo.

- Manutenção das APPs estabelecidas pelo Código Florestal (Lei Federal nº 12.651/2012);
- Previsão de sistemas de drenagem urbana sustentáveis (DUS) para controlar o escoamento superficial, como valas de infiltração, pavimentação permeável e bacias de retenção;
- Adoção de sistemas adequados de tratamento de efluentes, compatíveis com as características geotécnicas do solo e profundidade da rocha;
- Execução das movimentações de terra em conformidade com as boas práticas de engenharia, minimizando cortes e aterros abruptos;
- Monitoramento pós-implantação da qualidade da água nas nascentes e da integridade das estruturas de drenagem e contenção.

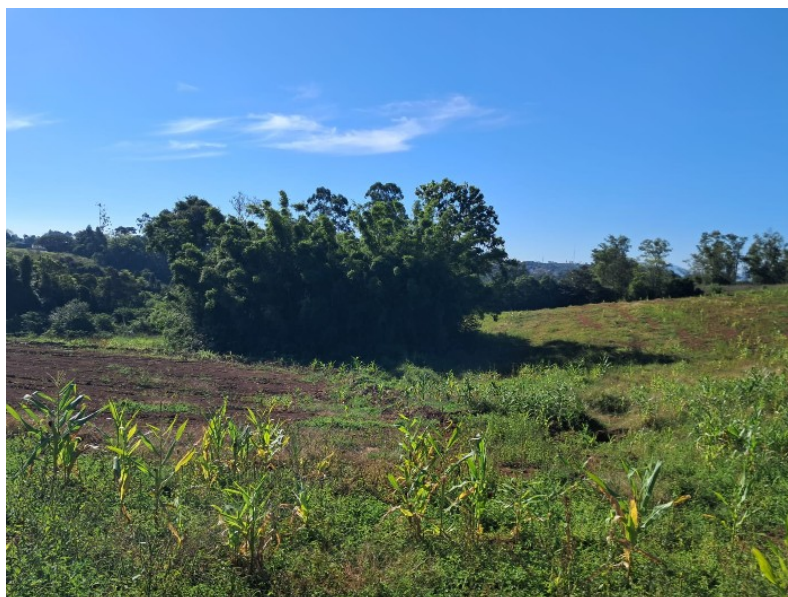
Fotografia 13: Área de bambuzal onde foi mapeada outra nascente dentro da área.

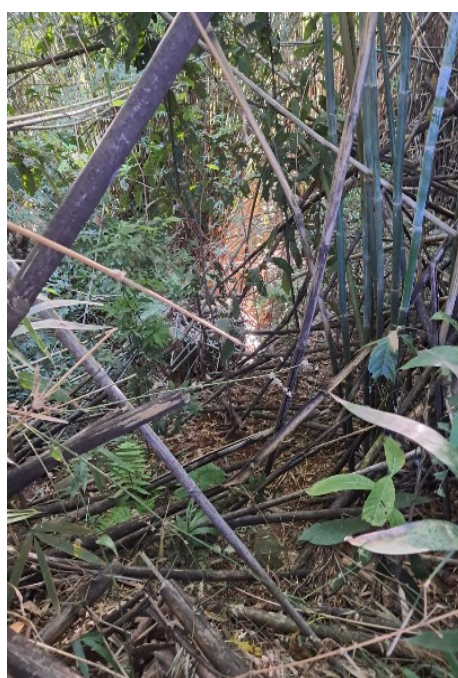
Fotografia 14: Nascente identificada dentro dos bambuzal.
