TERMO DE REFERÊNCIA

LAUDO TÉCNICO DE CLIMATIZAÇÃO

PALÁCIO PIRATINI

4º PAVIMENTO

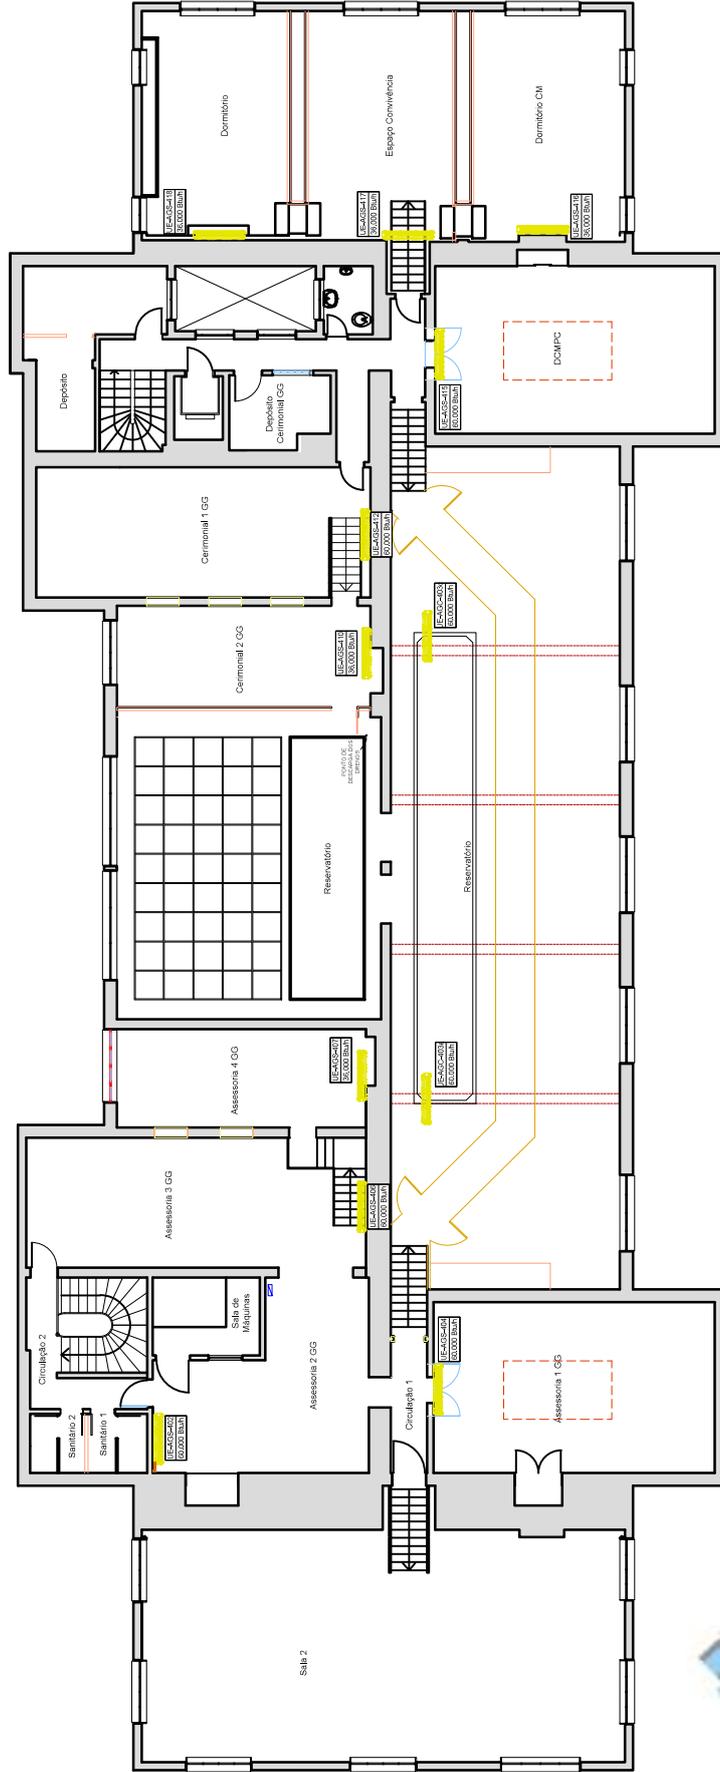
**PLANTA BAIXA
EVAPORADORAS**

CÓDIGO	SALAS	MÁQUINAS
EVI-AGS 402	ASSESSORIA 2 GG	EVAPORADORA PISO "TETO" APARENTE 60.000 BTUs
EVI-AGC 403	REFEITÓRIO / CAIXA D'ÁGUA	EVAPORADORAS PISO "TETO" APARENTE 2x 60.000 BTUs
EVI-AGS 404	ASSESSORIA 1 GG	EVAPORADORA PISO "TETO" APARENTE 60.000 BTUs
EVI-AGS 406	ASSESSORIA 3 GG	EVAPORADORA PISO "TETO" APARENTE 60.000 BTUs
EVI-AGS 407	ASSESSORIA 4 GG	EVAPORADORA HIGH WALL APARENTE 36.000 BTUs
EVI-AGS 410	CERIMONIAL 2	EVAPORADORA HIGH WALL APARENTE 36.000 BTUs
EVI-AGS 412	CERIMONIAL 1	EVAPORADORA PISO "TETO" APARENTE 60.000 BTUs
EVI-AGS 415	DCMPC	EVAPORADORA PISO "TETO" APARENTE 60.000 BTUs
EVI-AGS 416	DORMITÓRIO CM	EVAPORADORA PISO "TETO" APARENTE 36.000 BTUs
EVI-AGS 417	ESPAÇO DE CONVIVÊNCIA CM	EVAPORADORA HIGH WALL APARENTE 36.000 BTUs
EVI-AGS 418	DORMITÓRIO FEMININO	EVAPORADORA PISO "TETO" APARENTE 36.000 BTUs
	EQUIPAMENTO SANITIZADO	EVAPORADORA HIGH WALL APARENTE 54.000 BTUs

Assunto: Revitalização do 4º Pavimento - Evaporadoras

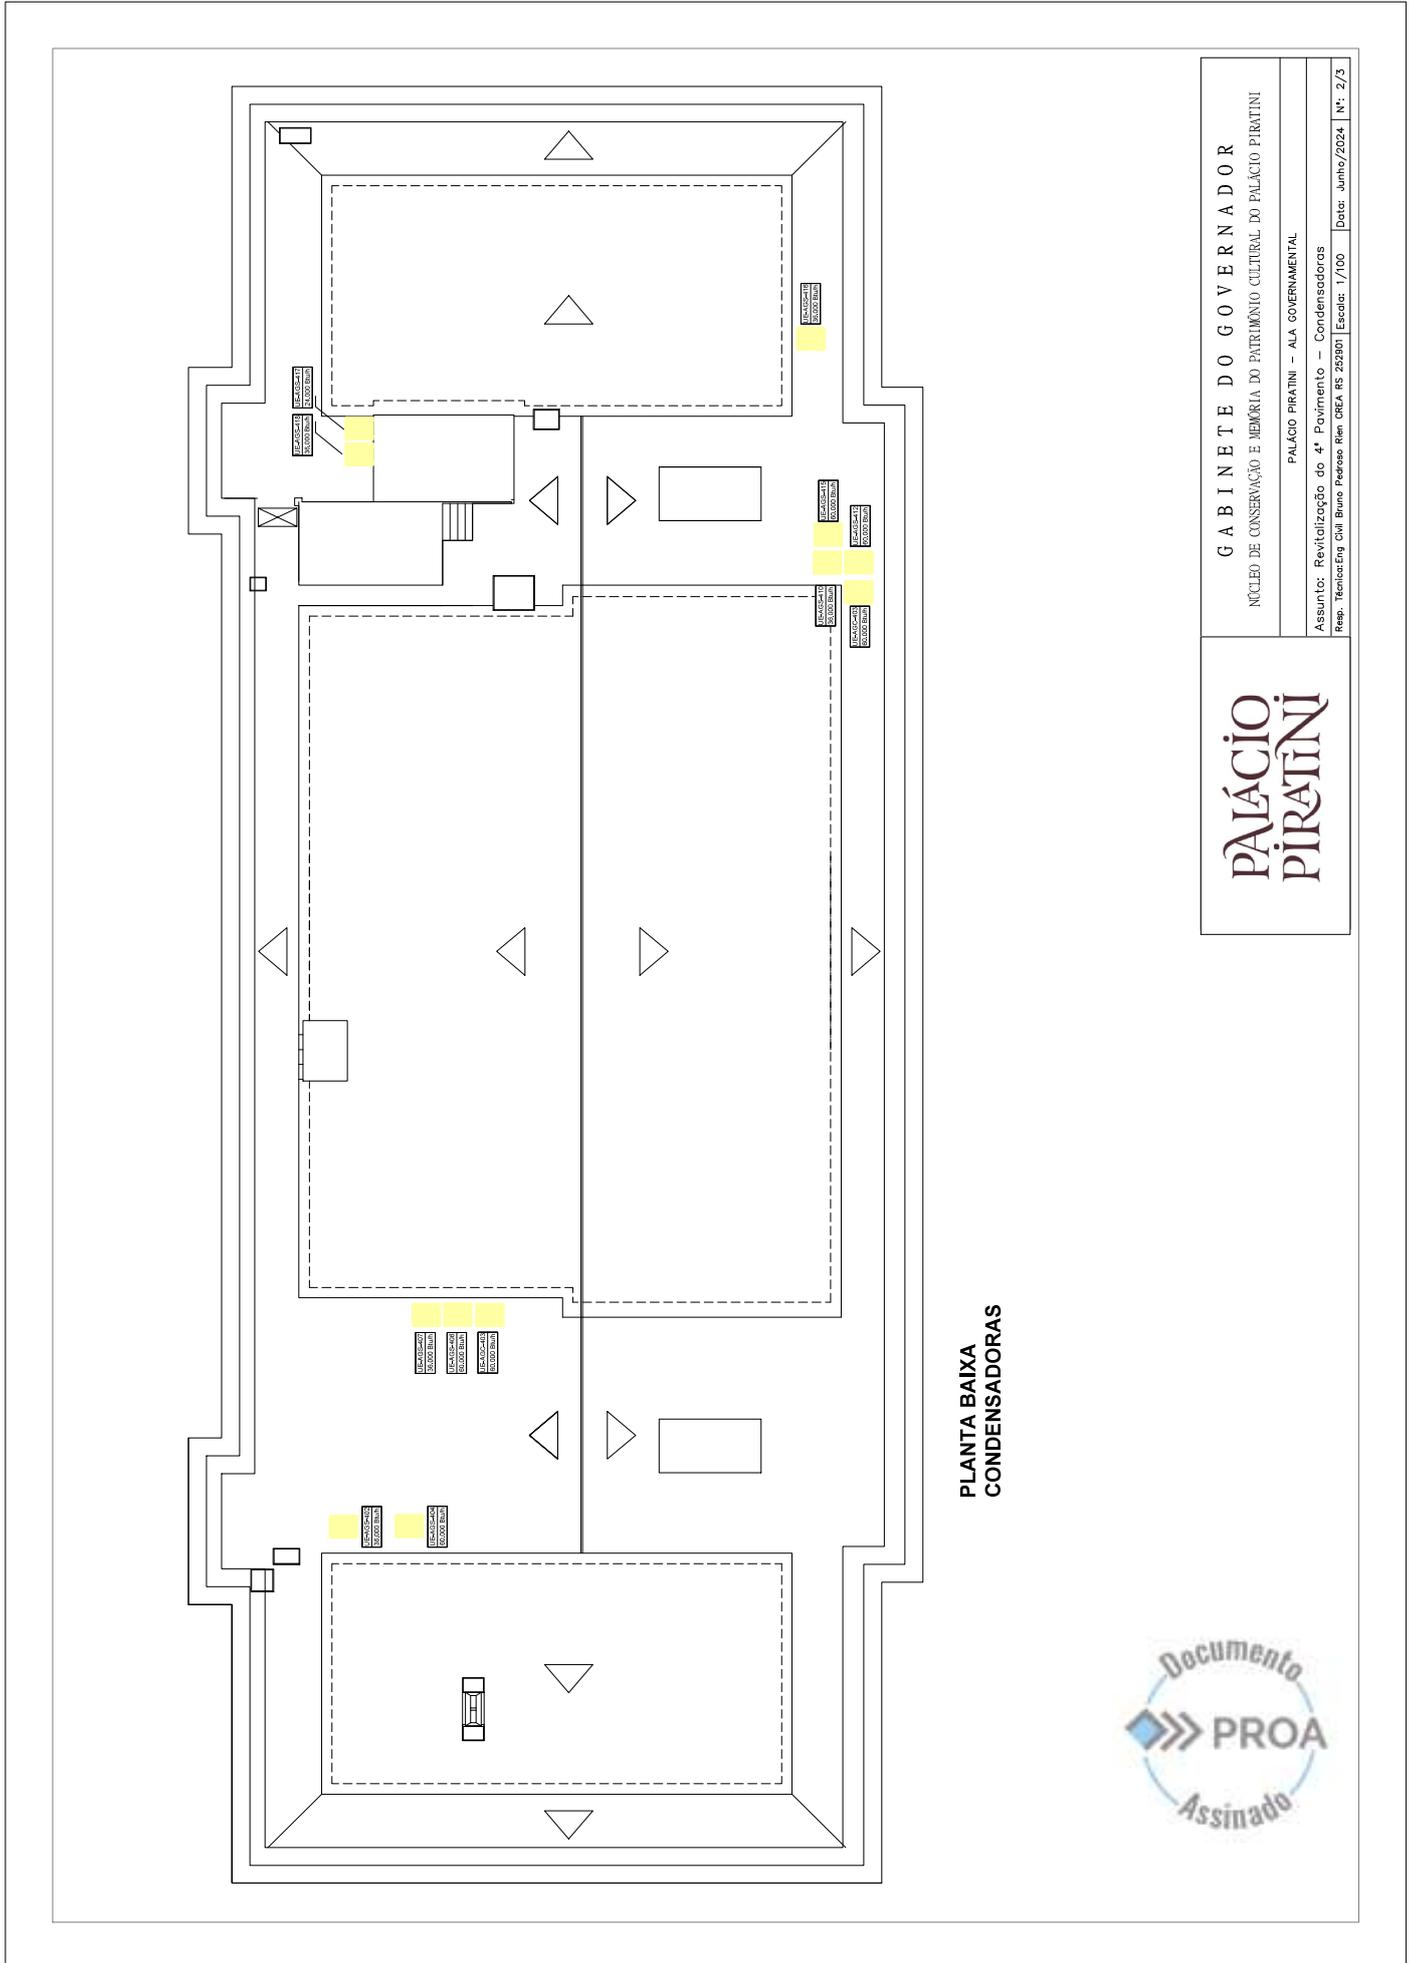
PLANTA BAIXA
CONDENSADORAS

PALÁCIO PIRATINI	GABINETE DO GOVERNADOR
	NUCLEO DE CONSERVAÇÃO E MEMÓRIA DO PATRIMÔNIO CULTURAL DO PALÁCIO PIRATINI
PALÁCIO PIRATINI - ALA GOVERNAMENTAL	
Assunto: Revitalização do 4º Pavimento - Condensadoras	
Resp. Técnico: Eng. Civil Bruno Pedersen Rén OREA RS 292801	Escala: 1/100
Data: Junho/2024 Nº: 2/3

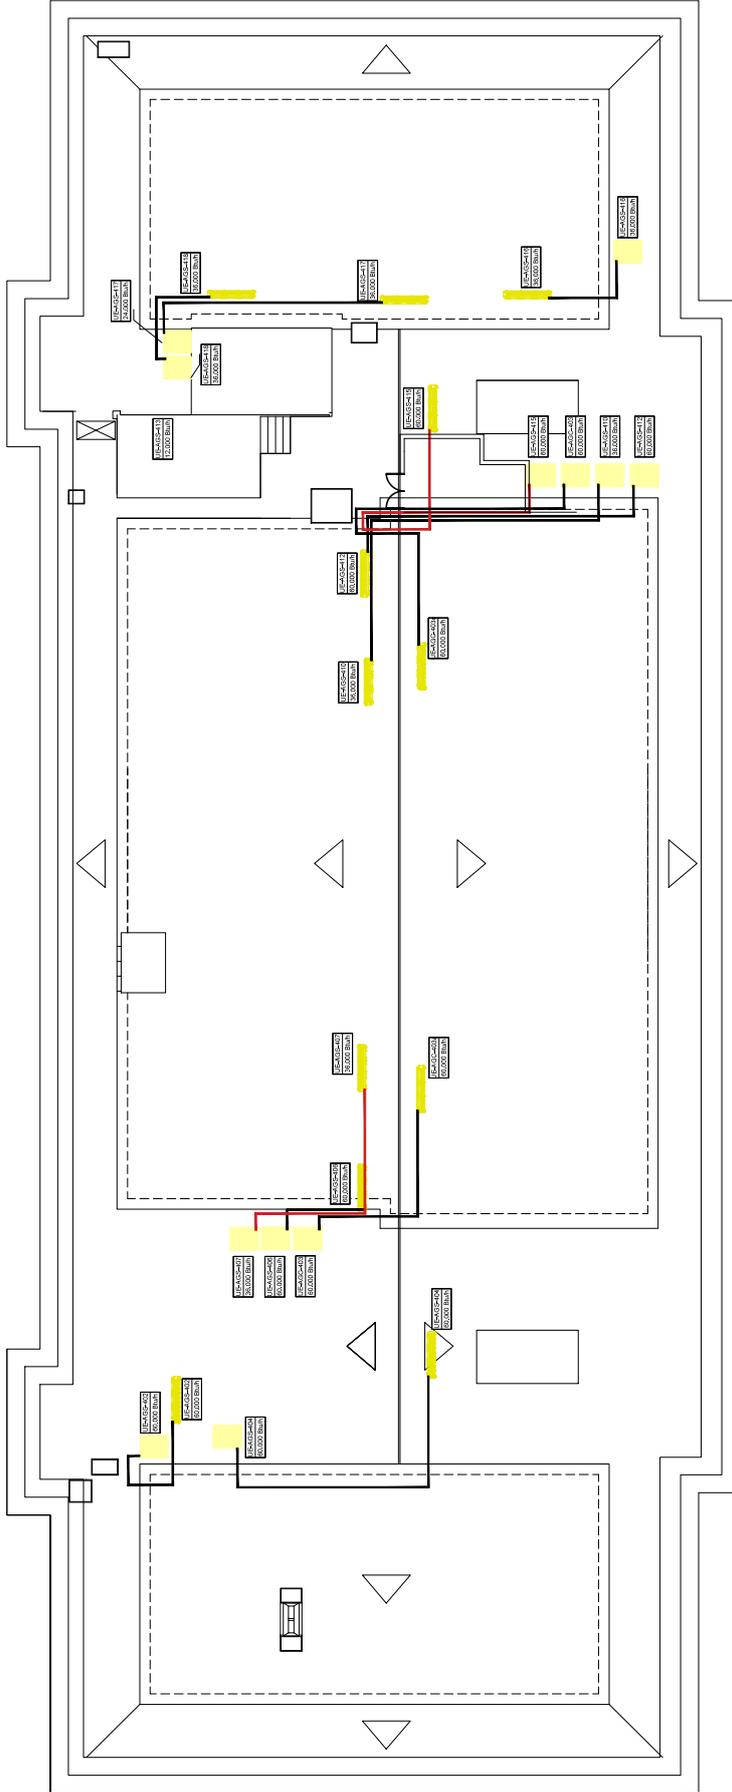
PLANTA BAIXA
LINHAS FRIGORÍGENAS

PALÁCIO PIRATINI	GABINETE DO GOVERNADOR
	NUCLEO DE CONSERVAÇÃO E MEMÓRIA DO PATRIMÔNIO CULTURAL DO PALÁCIO PIRATINI
PALÁCIO PIRATINI - ALA GOVERNAMENTAL	
Assunto: Revitalização do 4º Pavimento - Linhas Frigoríferas	
Resp. Técnico: Eng. Civil Bruno Pedersen Rén OREA RS 292801	Escala: 1/100
Data: Junho/2024 Nº: 3/3
