**ESTUDO DE ALTERNATIVAS PARA MINIMIZAÇÃO  
DO EFEITO DAS CHEIAS DO TRECHO BAIXO DO RIO CAÍ**

**RELATÓRIO TÉCNICO 03 – R3**  
**APOIO TERRESTRE SUPLEMENTAR E**  
**AEROTRIANGULAÇÃO DIGITAL**  
**EDIÇÃO REVISADA**

**ESTUDOS DE ALTERNATIVAS PARA MINIMIZAÇÃO DO  
EFEITO DAS CHEIAS DO TRECHO BAIXO DO RIO CAÍ/RS**

**RELATÓRIO TÉCNICO 03 – R3  
APOIO TERRESTRE SUPLEMENTAR E  
AEROTRIANGULAÇÃO DIGITAL  
EDIÇÃO REVISADA**

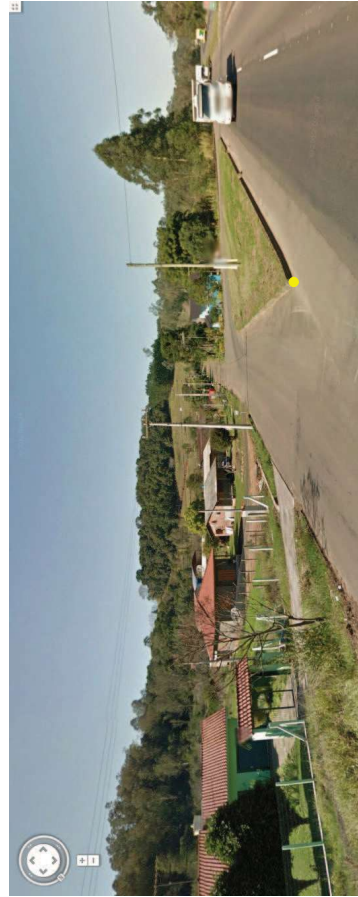
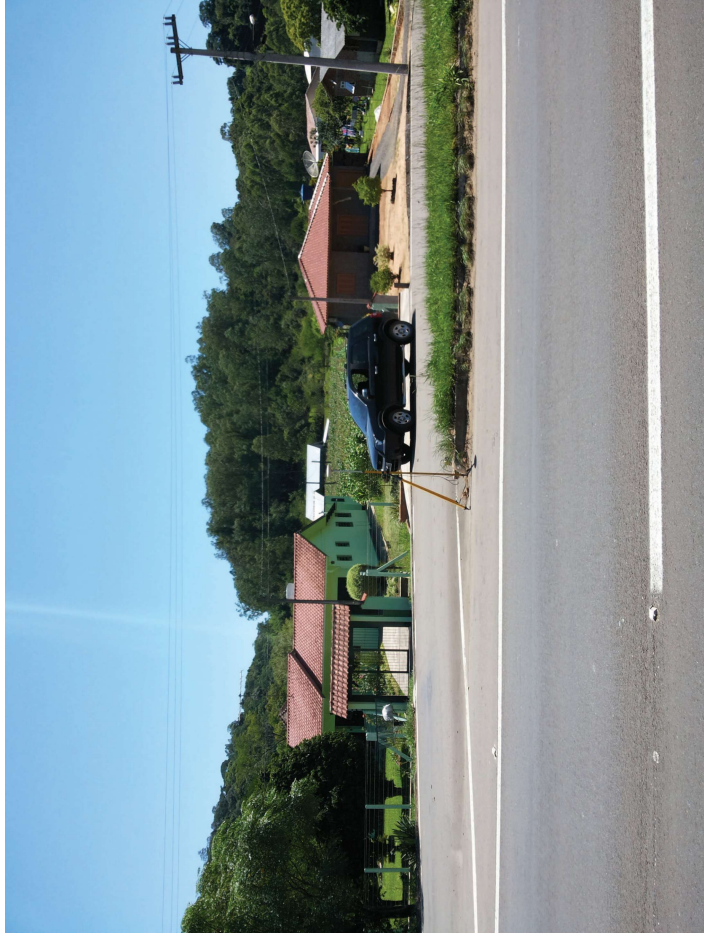
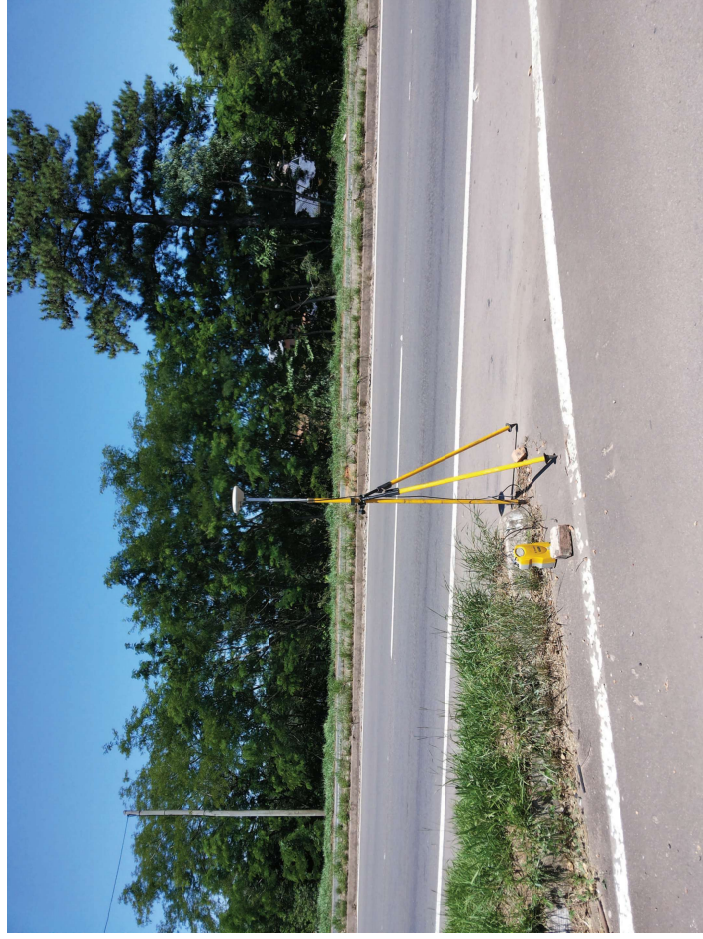
**MONOGRAFIA DE PONTO DE APOIO SUPLEMENTAR  
RESTITUIÇÃO RIO CAÍ**

**Apoio GPS Bloco Norte // Foto:** FX23 - 15\_20131031\_130141 // **Feição:** vértice de canteiro  
**Operador:** Jorge Mello **Data:** 14/11/2013 **Equipamento:** GPS L1/L2 TRIMBLE 5700  
**Nome Ponto:** FX23\_130141 **Hora Liga:** 08:55 **Hora Desliga:** 09:40 **Alt. Antena:** 1,80m

\* Ponto rastreado em vértice do canteiro da RS-122 com a rua Antônio Klein – São Sebastião do Caí - RS

**Coordenadas:** N=6.731,048,916m // E= 465,045,447m // **Alt. Ortométrica=** 19,485m  
**Sistema de Projeção UTM – Fuso 22 – Datum Hor.= SIRGAS2000 – Datum Vertical= Imbituba/SC**

Em sequência apresenta-se a monografia do ponto de apoio suplementar número 1, FX23\_130141, onde pode-se observar o detalhamento do levantamento, bem como a localização do ponto na foto aérea. No Anexo 1 encontram-se apresentadas as monografias dos demais pontos de apoio terrestre.

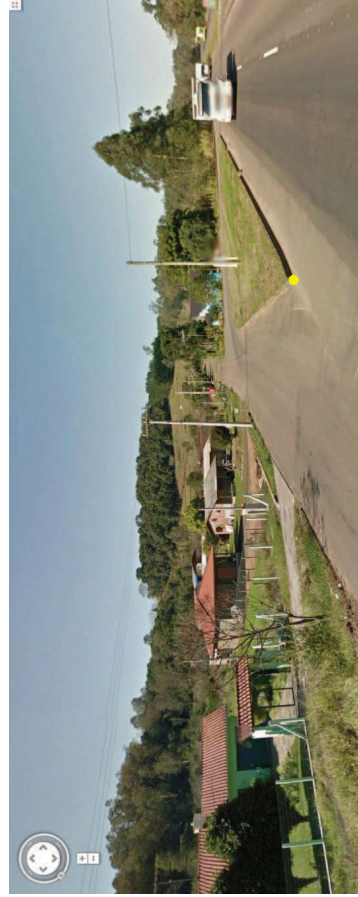
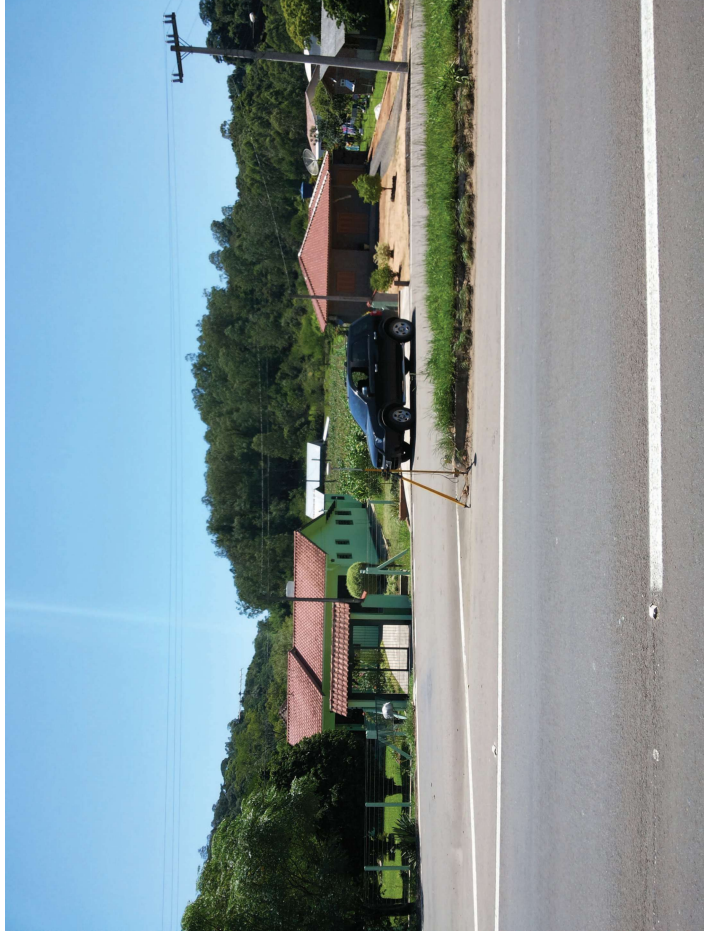
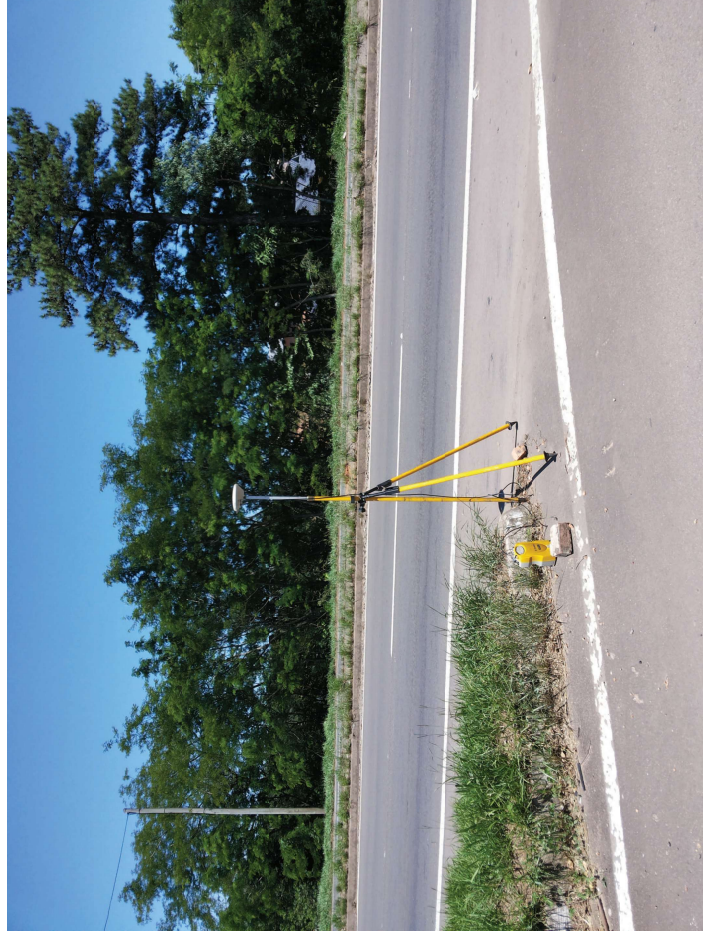
FX23 / 15\_20131031\_130141 - RIO CAÍ/RS - SOP/RS - CONSÓRCIO ENGEPLUS / AEROGEO - VOO 1:10.000 -

\* Ponto rastreado em vértice do canteiro da RS-122 com a rua Antônio Klein – São Sebastião do Caí - RS

**Coordenadas:** N=6.731,048,916m // E= 465,045,447m // **Alt. Ortométrica=** 19,485m  
Sistema de Projeção UTM – Fuso 22 – Datum Hor.= SIRGAS2000 – Datum Vertical= Imbituba/SC

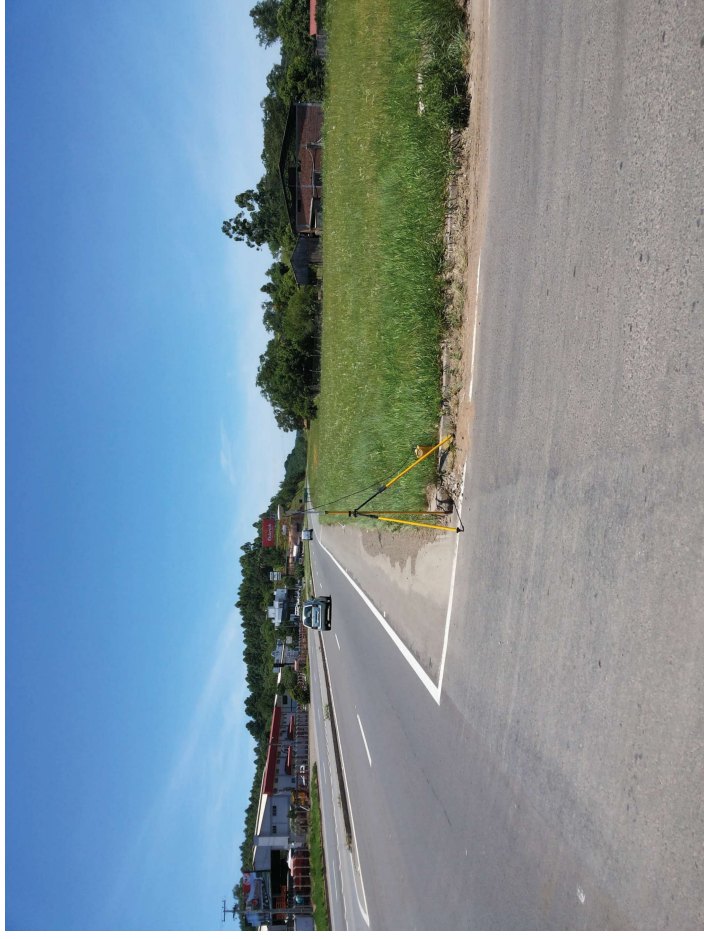
**MONOGRAFIA DE PONTO DE APOIO SUPLEMENTAR  
RESTITUIÇÃO RIO CAÍ**

**Apoio GPS Bloco Norte // Foto:** FX23 - 15\_20131031\_130236 // **Feição:** vértice de canteiro  
**Operador:** Jorge Mello **Data:** 14/11/2013 **Equipamento:** GPS L1/L2 TRIMBLE 5700  
**Nome Ponto:** FX23\_130236 **Hora Liga:** 07:58 **Hora Desliga:** 08:45 **Alt. Antena:** 1,80m

\* Ponto rastreado em vértice do canteiro da RS-122, aproximadamente 565m aquém da Estrada Arroio Bonito ou Chapadão, sentido norte/sul – São Sebastião do Caí - RS

**Coordenadas:** N=6.727,288,552m // E= 465.620,179m // **Alt. Ortométrica=** 39,791m  
**Sistema de Projeção UTM – Fuso 22 – Datum Hor.= SIRGAS2000 – Datum Vertical= Imituba/SC**

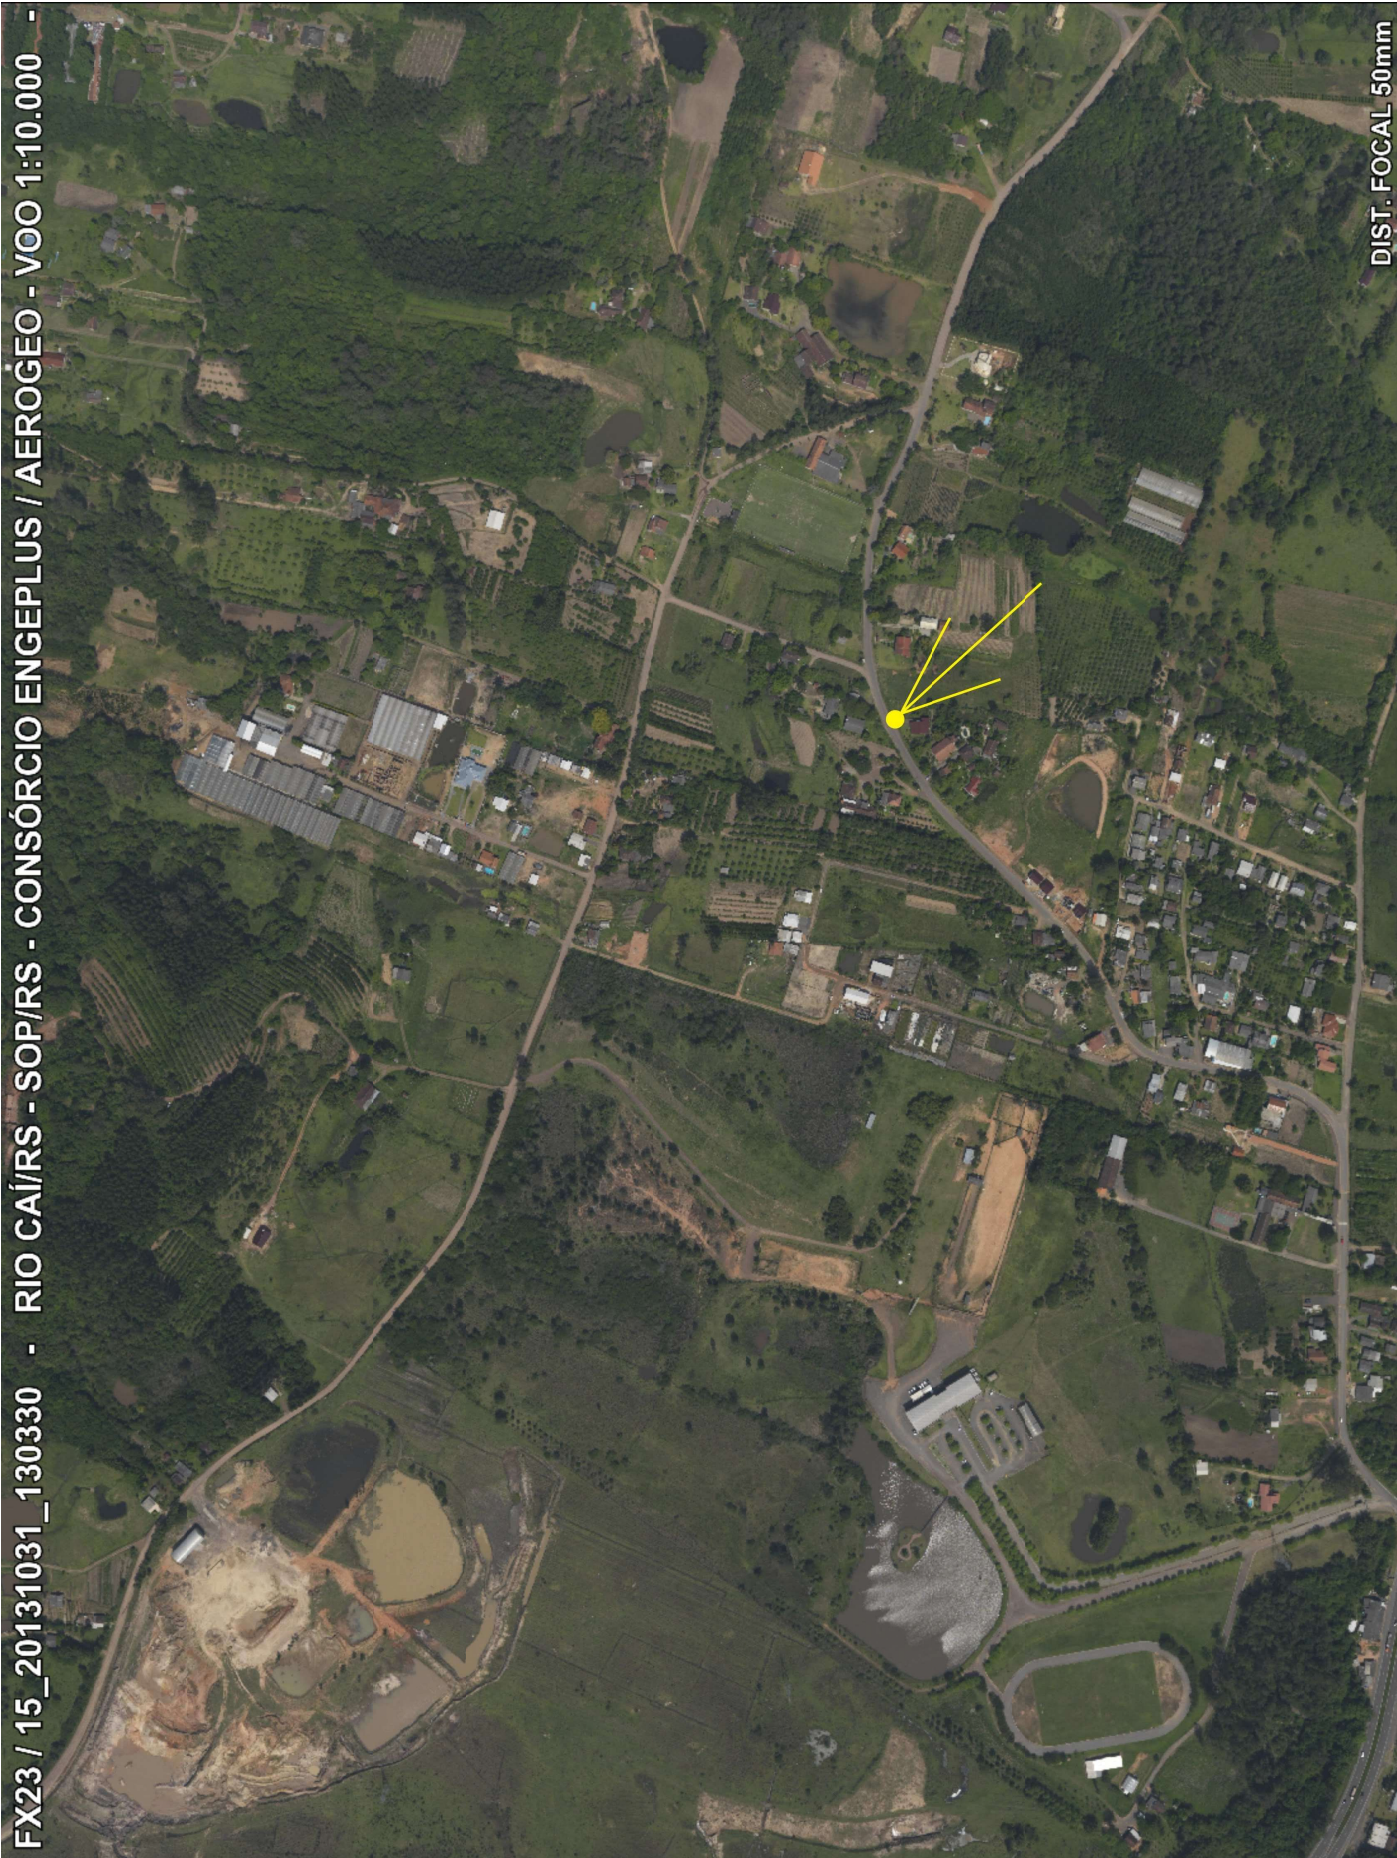
FX23 / 15\_20131031\_130330 - RIO CAÍ/RS - SOP/RS - CONSÓRCIO ENGEPLUS / AEROGEO - VOO 1:10.000 -

**Apoio GPS Bloco Norte // Foto:** FX23 - 15\_20131031\_130330 // **Feição:** canto de cerca  
**Operador:** Jorge Mello **Data:** 13/11/2013 **Equipamento:** GPS L1/L2 TRIMBLE 5700  
**Nome Ponto:** FX23\_130330 **Hora Liga:** 06:35 **Hora Desliga:** 07:15 **Alt. Antena:** 2,10m

\* Ponto rastreado em canto de cerca (vértice de propriedade), localizada na Estrada Barra do Cadeia – São Sebastião do Caí - RS

**Coordenadas:** N=6.723.614,010m // E= 466.089,357m // **Alt. Ortométrica=** 33,921m  
**Sistema de Projeção UTM – Fuso 22 – Datum Hor.= SIRGAS2000 – Datum Vertical=** Imbituba/SC

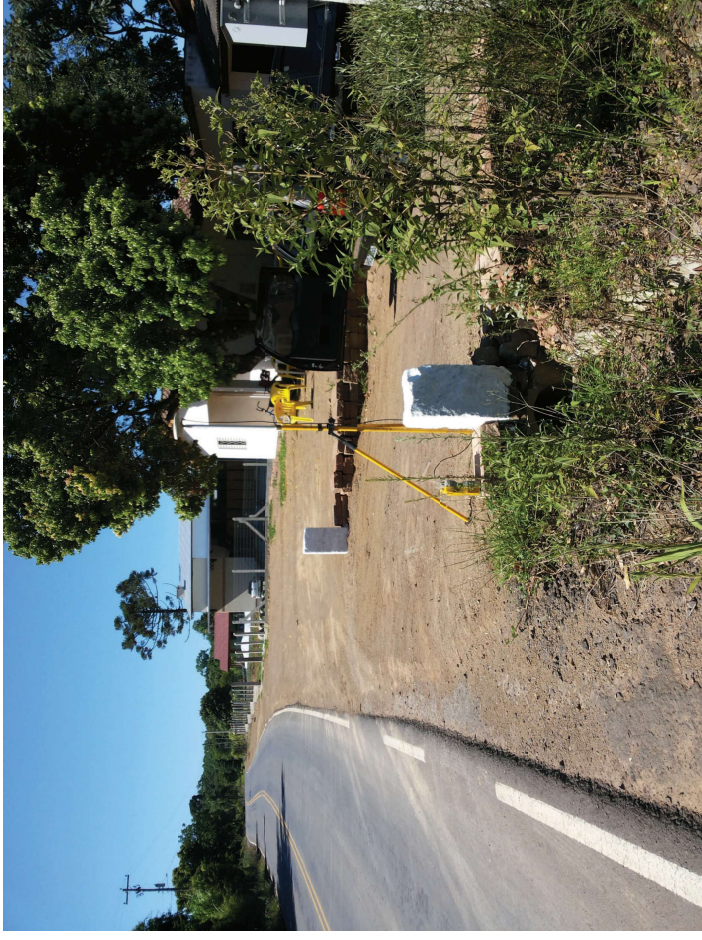
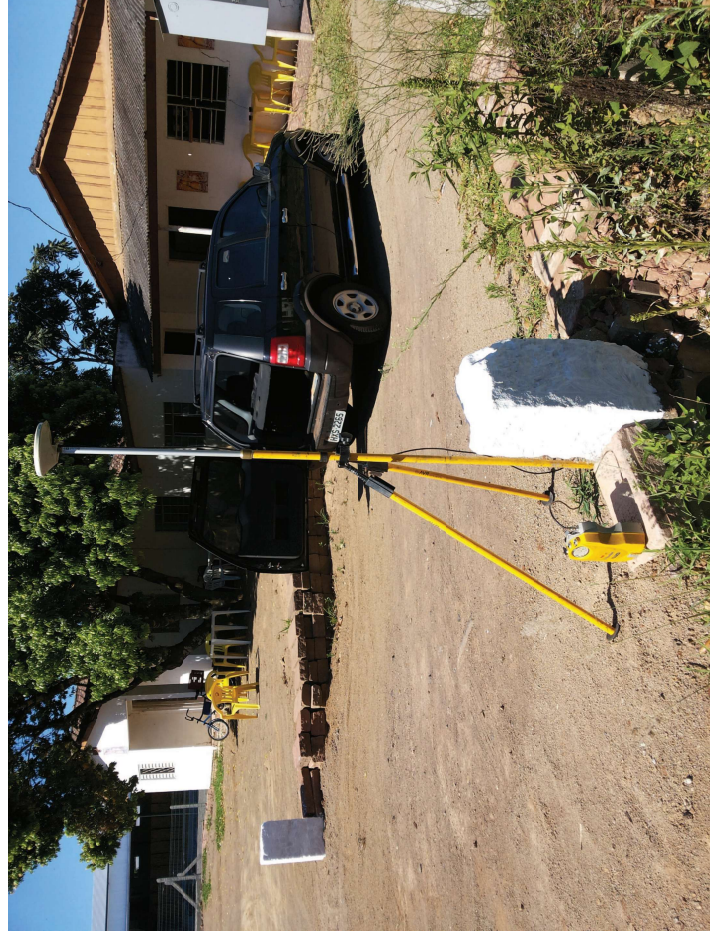
**MONOGRAFIA DE PONTO DE APOIO SUPLEMENTAR  
RESTITUIÇÃO RIO CAÍ**

**Apoio GPS Bloco Norte // Foto: FX16 - 15\_20131030\_130619 // Feição: pilar de pedra**  
**Operador: Jorge Mello Data: 13/11/2013 Equipamento: GPS L1/L2 TRIMBLE 5700**  
**Nome Ponto: FX16\_130619 Hora Liga: 12:42 Hora Desliga: 13:15 Alt. Antena: 2,00m**

\* Ponto rastreado junto ao vértice de pedra de entrada de garagem, localizada na Estrada para Pareci Novo / saindo pela RS-240 // BR-287 – Pareci Novo - RS

**Coordenadas: N=6.724.604,850m // E= 459.011,985m // Alt. Ortométrica= 16,876m**  
**Sistema de Projeção UTM – Fuso 22 – Datum Hor.= SIRGAS2000 – Datum Vertical= Imituba/SC**

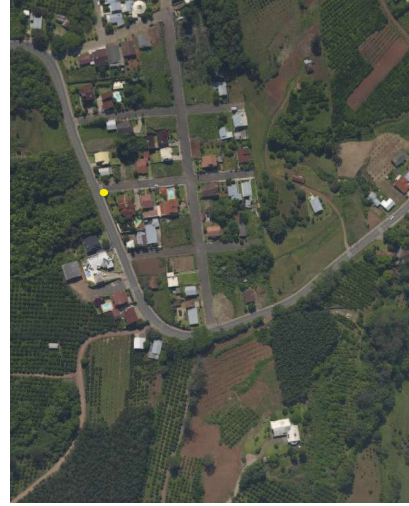
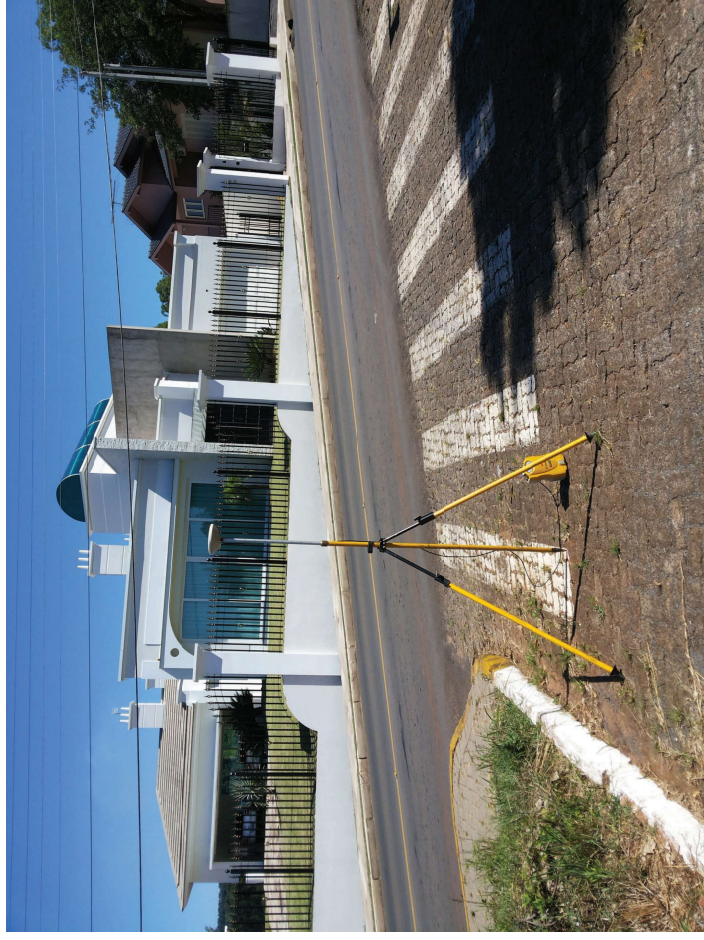
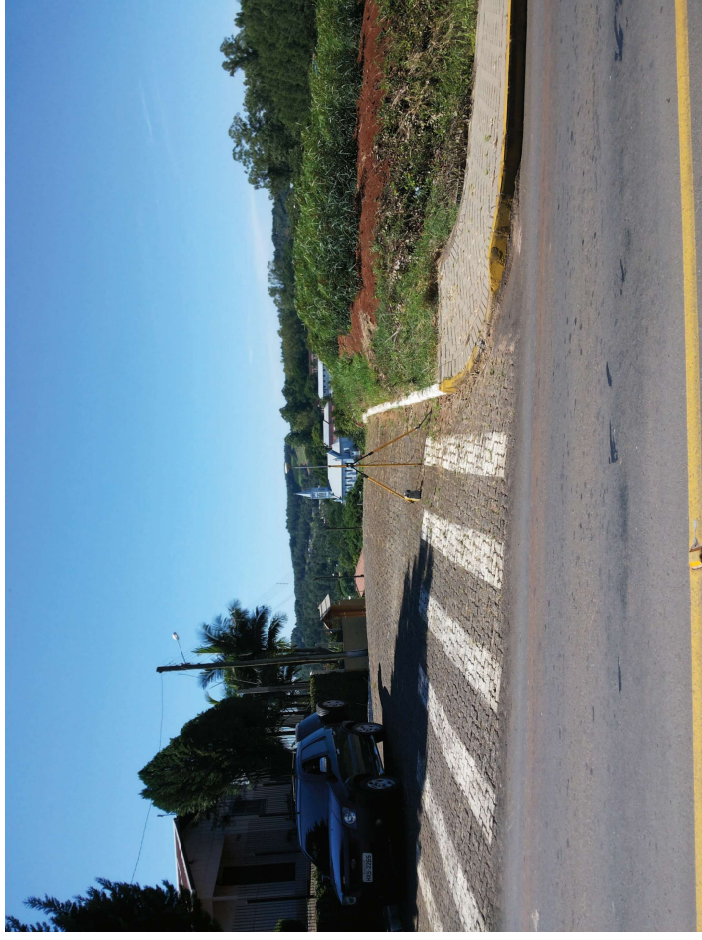
**MONOGRAFIA DE PONTO DE APOIO SUPLEMENTAR  
RESTITUIÇÃO RIO CAÍ**

**Apoio GPS Bloco Norte // Foto: FX16 - 15\_20131030\_130801 // Feição: faixa segurança**  
**Operador: Jorge Mello Data: 13/11/2013 Equipamento: GPS L1/L2 TRIMBLE 5700**  
**Nome Ponto: FX16\_130801 Hora Liga: 15:07 Hora Desliga: 15:50 Alt. Antena: 2,00m**

\* Ponto rastreado em um dos vértices da faixa de segurança, localizada na rua do Limoeiro, próximo ao centro de Harmonia - RS

**Coordenadas: N=6.731.613,895m // E= 458.565,219m // Alt. Ortométrica= 77,619m**  
**Sistema de Projeção UTM – Fuso 22 – Datum Hor.= SIRGAS2000 – Datum Vertical= Imbituba/SC**

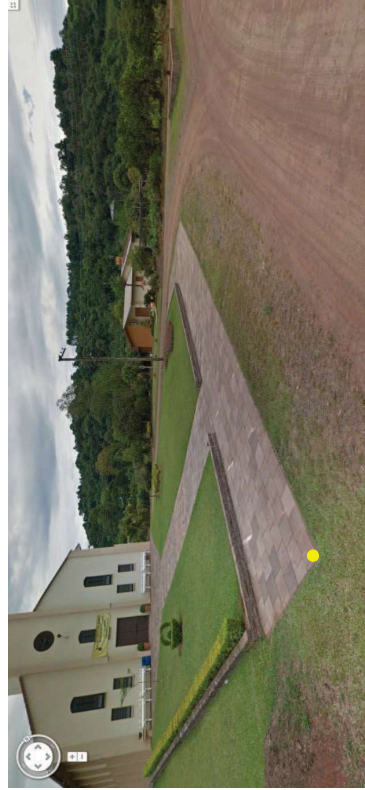
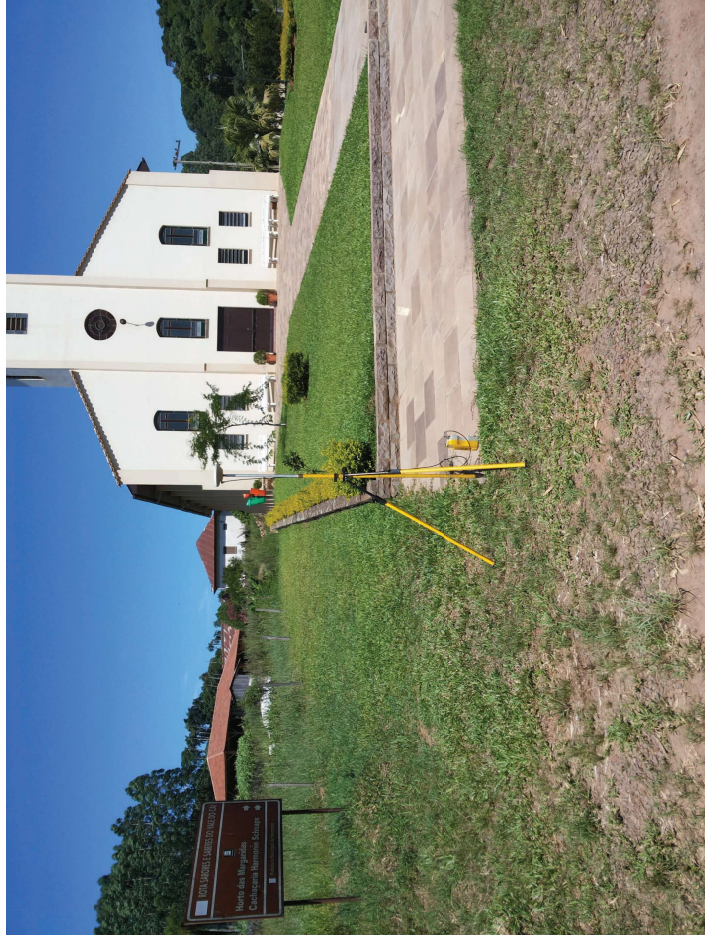
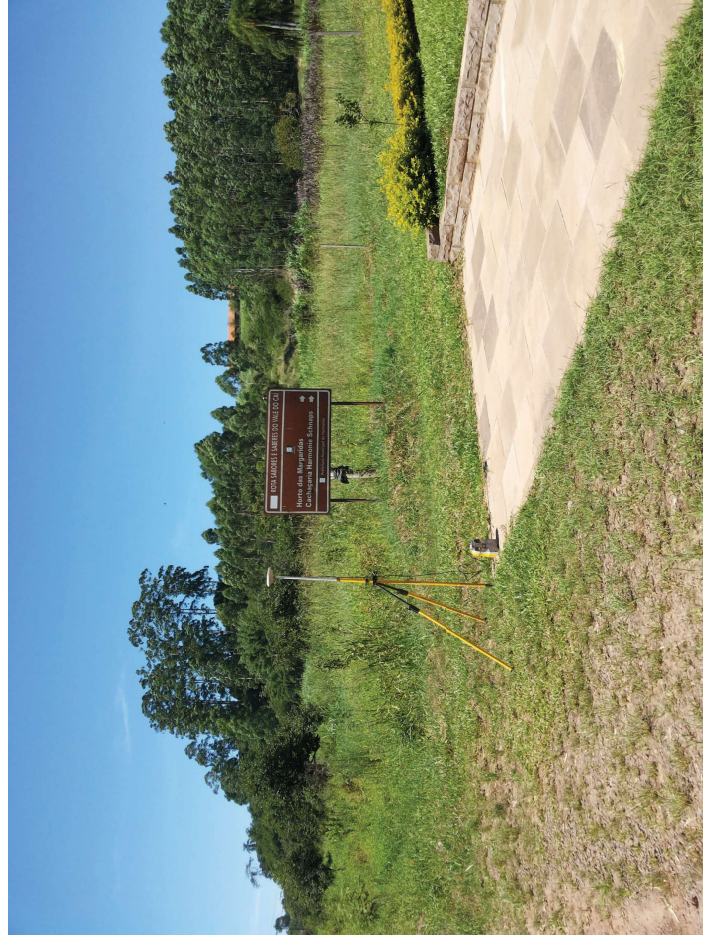
**MONOGRAFIA DE PONTO DE APOIO SUPLEMENTAR  
RESTITUIÇÃO RIO CAÍ**

**Apoio GPS Bloco Norte // Foto: FX19 -15\_20131030\_133436 // Feição: Laje canto passeio**  
**Operador: Jorge Mello Data: 13/11/2013 Equipamento: GPS L1/L2 TRIMBLE 5700**  
**Nome Ponto: FX19\_133436 Hora Liga: 16:27 Hora Desliga: 17:10 Alt. Antena: 2,00m**

\* Ponto rastreado em um canto de calçada, em frente à uma Igreja que fica próxima à uma bifurcação, no caminho de quem vai de Harmonia para Bom Princípio – Harmonia - RS

**Coordenadas: N=6.732.436,083m // E= 461.800,426m // Alt. Ortométrica= 16,390m**  
**Sistema de Projeção UTM – Fuso 22 – Datum Hor.= SIRGAS2000 – Datum Vertical= Imbituba/SC**

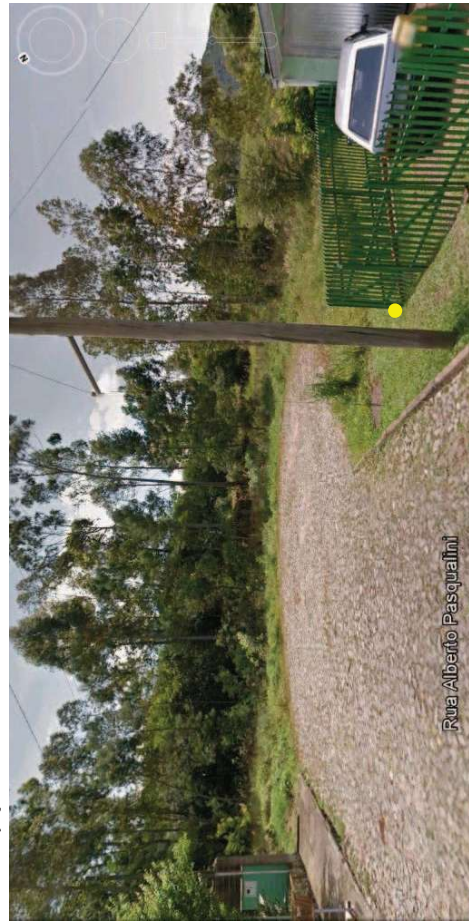
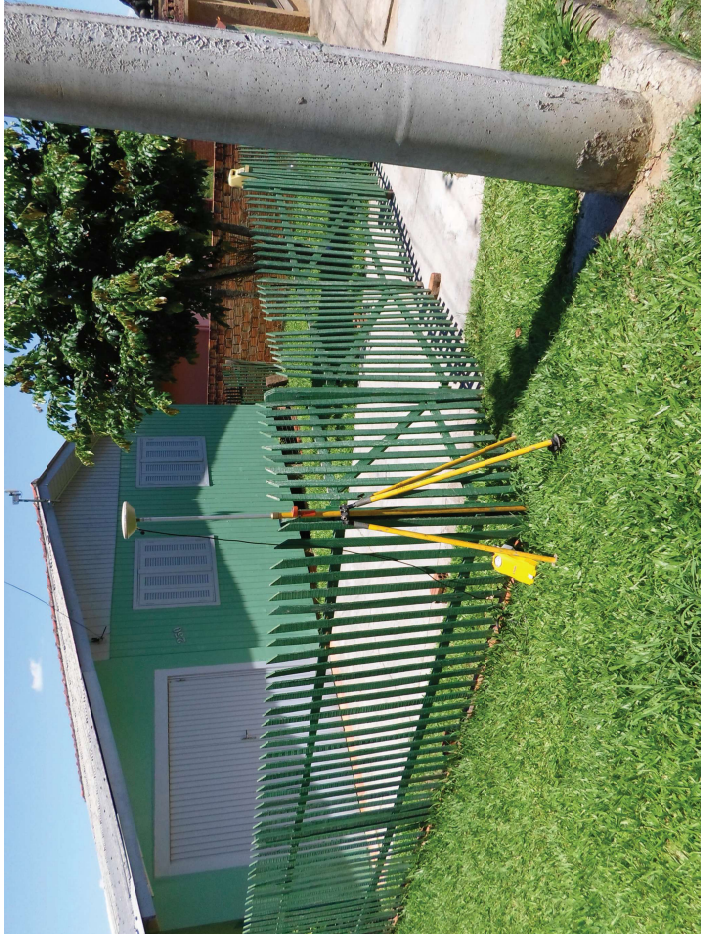
**MONOGRAFIA DE PONTO DE APOIO SUPLEMENTAR  
RESTITUIÇÃO RIO CAÍ**

**Apoio GPS Bloco Central // Foto: FX07 - 15\_20131113\_123145 // Feição: canto cerca**  
**Operador: Jorge Mello Data: 14/12/2013 Equipamento: GPS L1/L2 TRIMBLE 5700**  
**Nome Ponto: FX07\_123145 Hora Liga: 14:08 Hora Desliga: 14:53 Alt. Antena: 1,89m**

\* Ponto rastreado em um canto de cerca, localizada no final da rua Alberto Pasqualini – Montenegro - RS  
**Coordenadas: N=6.714,820,124m // E= 452.789,845m // Alt. Ortométrica= 43,370m**  
**Sistema de Projeção UTM – Fuso 22 – Datum Hor.= SIRGAS2000 – Datum Vertical= Imbituba/SC**

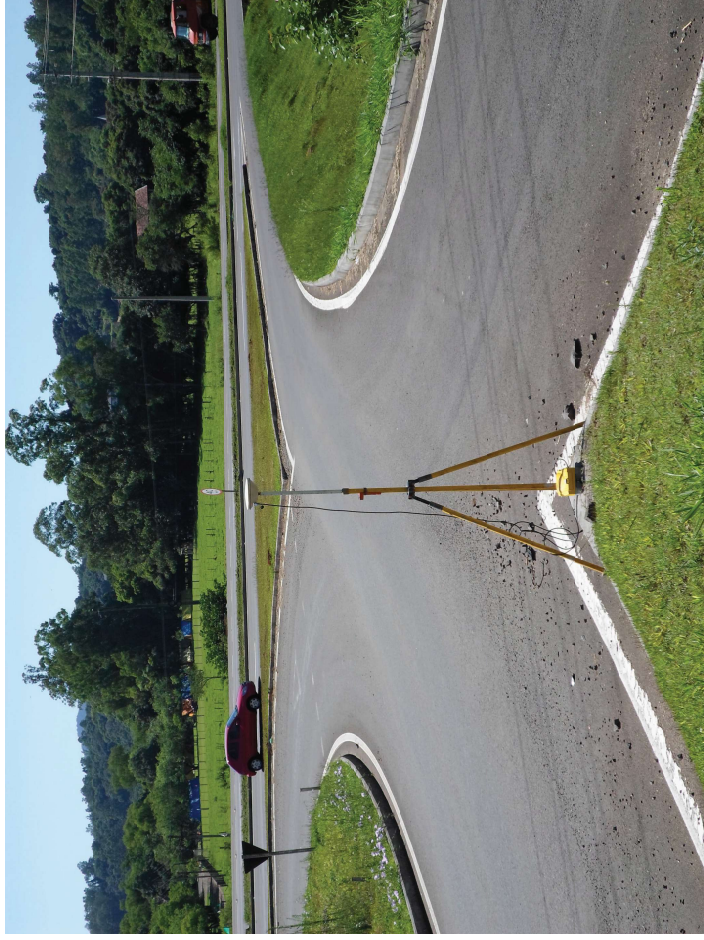
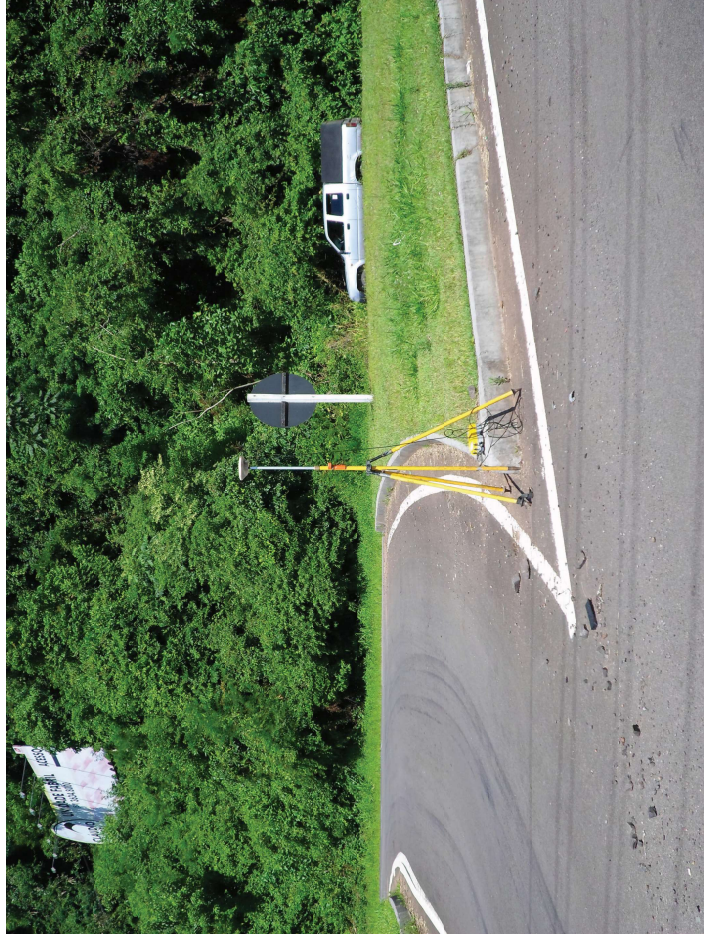
**MONOGRAFIA DE PONTO DE APOIO SUPLEMENTAR  
RESTITUIÇÃO RIO CAÍ**

**Apoio GPS Bloco Norte // Foto: FX22 - 15\_20131113\_130140 // Feição: meio-fio de canteiro**  
**Operador: Jorge Mello Data: 14/12/2013 Equipamento: GPS L1/L2 TRIMBLE 5700**  
**Nome Ponto: FX22\_130140 Hora Liga: 10:26 Hora Desliga: 11:11 Alt. Antena: 1,77m**

\* Ponto rastreado em vértice do canteiro localizado na primeira rótula após cruzar ponte sobre o Rio Caí, sentido São Sebastião do Caí para Bom Princípio (RS-122) – Bom Princípio - RS

**Coordenadas: N=6.736.436,602m // E= 465.631,388m // Alt. Ortométrica= 26,867m**  
**Sistema de Projeção UTM – Fuso 22 – Datum Hor.= SIRGAS2000 – Datum Vertical= Imbituba/SC**

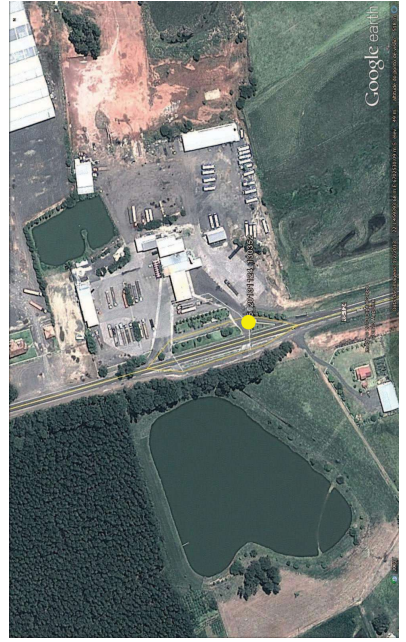
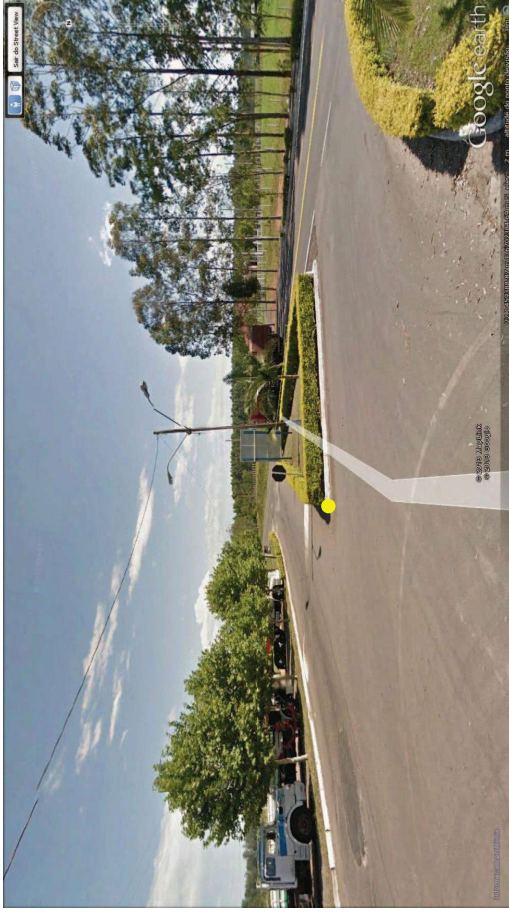
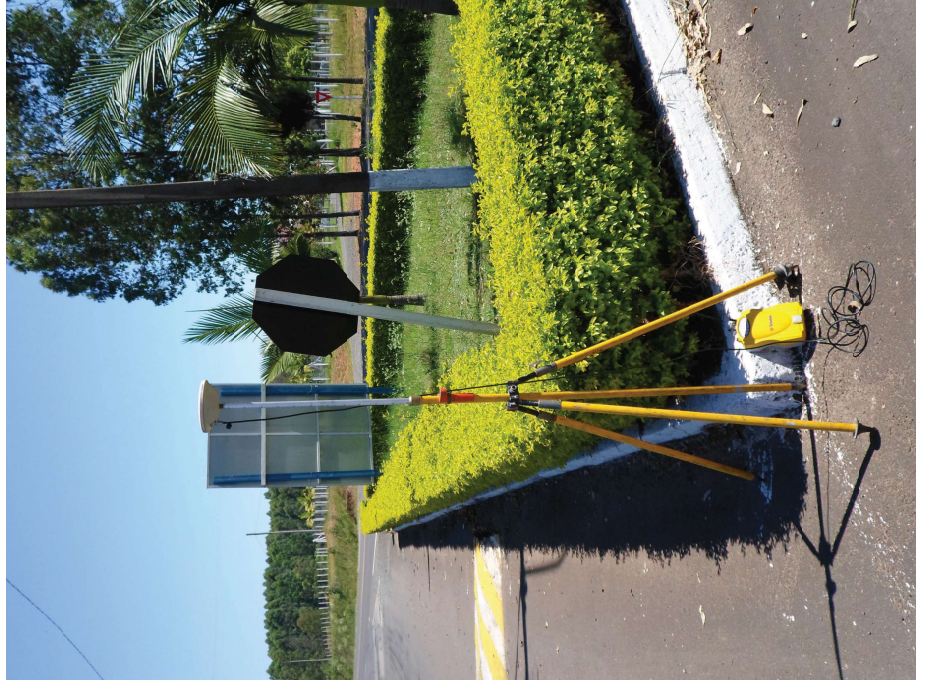
**MONOGRAFIA DE PONTO DE APOIO SUPLEMENTAR  
RESTITUIÇÃO RIO CAÍ**

**Apoio GPS Bloco Central // Foto: FX08 - 15\_20131124\_130352 // Feição: vértice do MF do canteiro**  
**Operador: Jorge Mello Data: 14/12/2013 Equipamento: GPS L1/L2 TRIMBLE 5700**  
**Nome Ponto: FX08\_130352 Hora Liga: 15:18 Hora Desliga: 16:05 Alt. Antena: 1,89m**

\* Ponto rastreado em um dos vértice do meio-fio do canteiro de entrada do Posto Polo Sul II, na RS-124 – Montenegro - RS

**Coordenadas: N=6.702.485,798m // E= 459.392,513m // Alt. Ortométrica= 48,325m**  
**Sistema de Projeção UTM – Fuso 22 – Datum Hor.= SIRGAS2000 – Datum Vertical= Imbituba/SC**
