# Solicitação de Autorização Ambiental Supressão de Vegetação e Movimentação de Solo

## Diagnóstico do Meio Físico

Local: Sede DAER Lajeado

Visando atender os procedimentos estabelecidos pelo Órgão Ambiental competente, na sequência é apresentado o Diagnóstico do Meio Físico, a ser incorporado no processo de licenciamento ambiental para manejo de vegetação referente à área da 11ª Superintendência Regional de Lajeado do Departamento Autônomo de Estradas e Rodagem (DAER) localizada na Av. Benjamin Constant, nº 1256, bairro Centro, no município de Lajeado/RS.

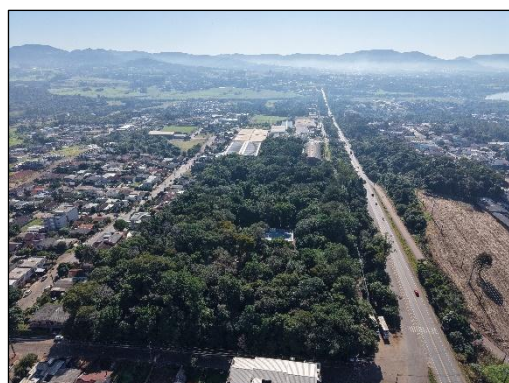
Foto 2. Paisagem da unidade Patamares do Serra Geral, com vista para o relevo da unidade Serra Geral ao fundo. (Coord. Lat. -29.436253°; Long. -51.970615°, Jun./25)

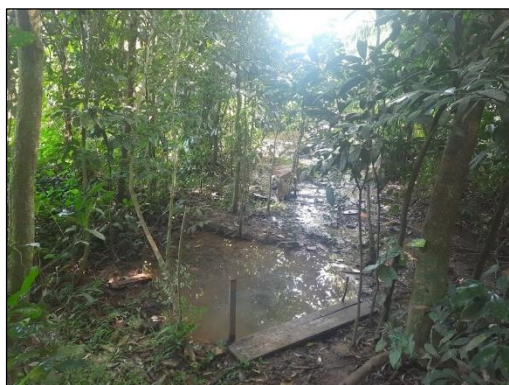
A nascente apresenta surgência de fluxo incolor, inodoro e de moderada vazão, originando um curso hídrico incipiente, ainda sem talvegue desenvolvido, que se direciona em sentido às construções lindeiras (Foto 3 a Foto 6).

Foto 3. Nascente localizada no canto noroeste do imóvel. (Coord. Lat. -29.435666 °; Long. - 51.971090 °, jun./25)

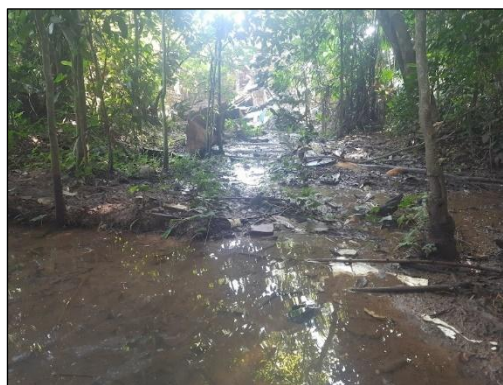
Foto 4. Detalhamento para área da nascente, com surgência de fluxo incolor, inodoro e de moderada vazão (Coord. Lat. -29.435666 °; Long. - 51.971090 °, jun./25)

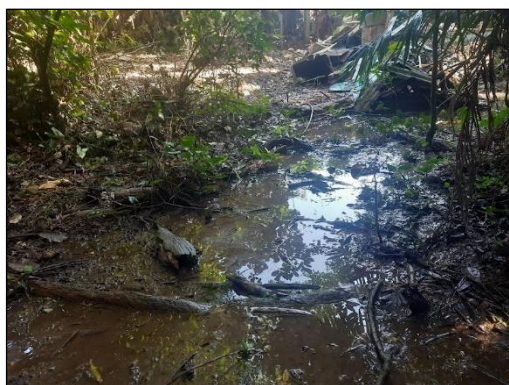
Foto 5. Curso hídrico incipiente, ainda sem talvegue desenvolvido. (Coord. Lat. -29.435609°; Long. - 51.971125°, jun./25)

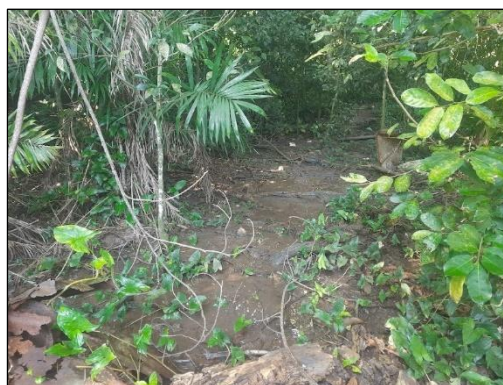
Foto 6. Curso hídrico incipiente, ainda sem talvegue desenvolvido. (Coord. Lat. -29.435651°; Long. - 51.971173°, jun./25)

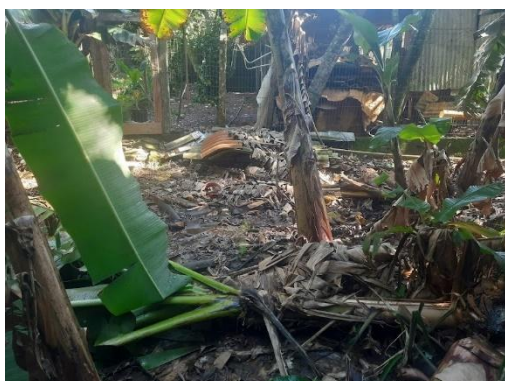
Nas proximidades do limite do imóvel, o curso hídrico incipiente passa a apresentar escoamento difuso e saturação do solo ao redor, situação que pode estar associada à interferência antrópica no entorno imediato.

Adicionalmente, observou-se solo exposto sem cobertura vegetal, cultivo de bananeiras e acúmulo de resíduos sólidos na área do entorno da nascente, conforme pode ser visualizado nas Foto 7 a Foto 10.

Foto 7. Proximidade do limite do imóvel e escoamento difuso do curso hídrico. Salienta-se a disposição irregular de resíduos sólidos e cultivo de banana. (Coord. Lat. -29.435540°; Long. - 51.971192°, jun./25)

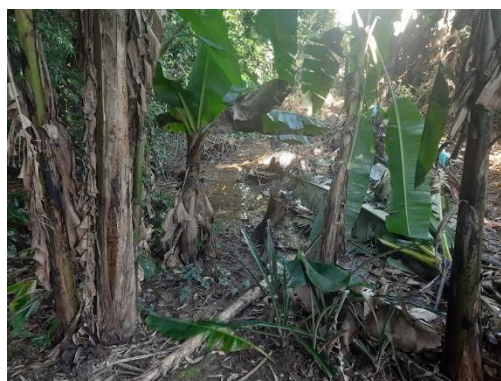
Foto 8. Local com escoamento difuso do curso hídrico. (Coord. Lat. -29.435508°; Long. -51.971153°, jun./25)

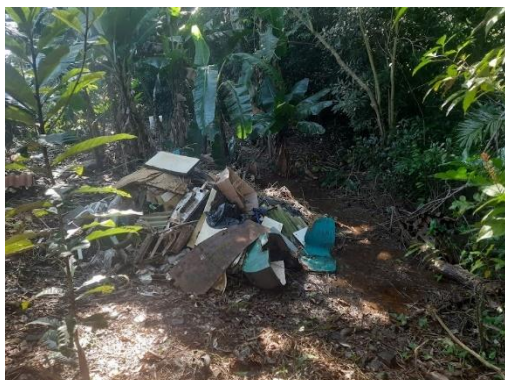
Foto 9. Saturação do solo e disposição irregular de resíduos sólidos. (Coord. Lat. -29.435695°; Long. - 51.971202°, fev./24)

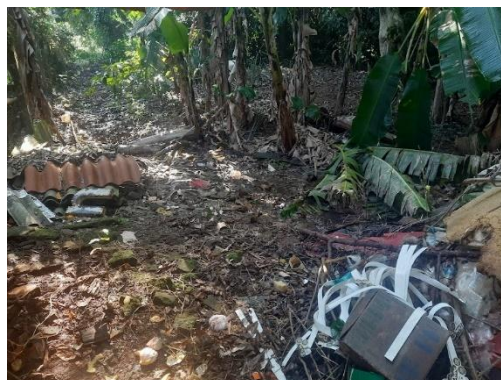
Foto 10. Acúmulo de resíduos sólidos e cultivo de bananeira. (Coord. Lat. -29.435581°; Long. - 51.971229°, jun./25)

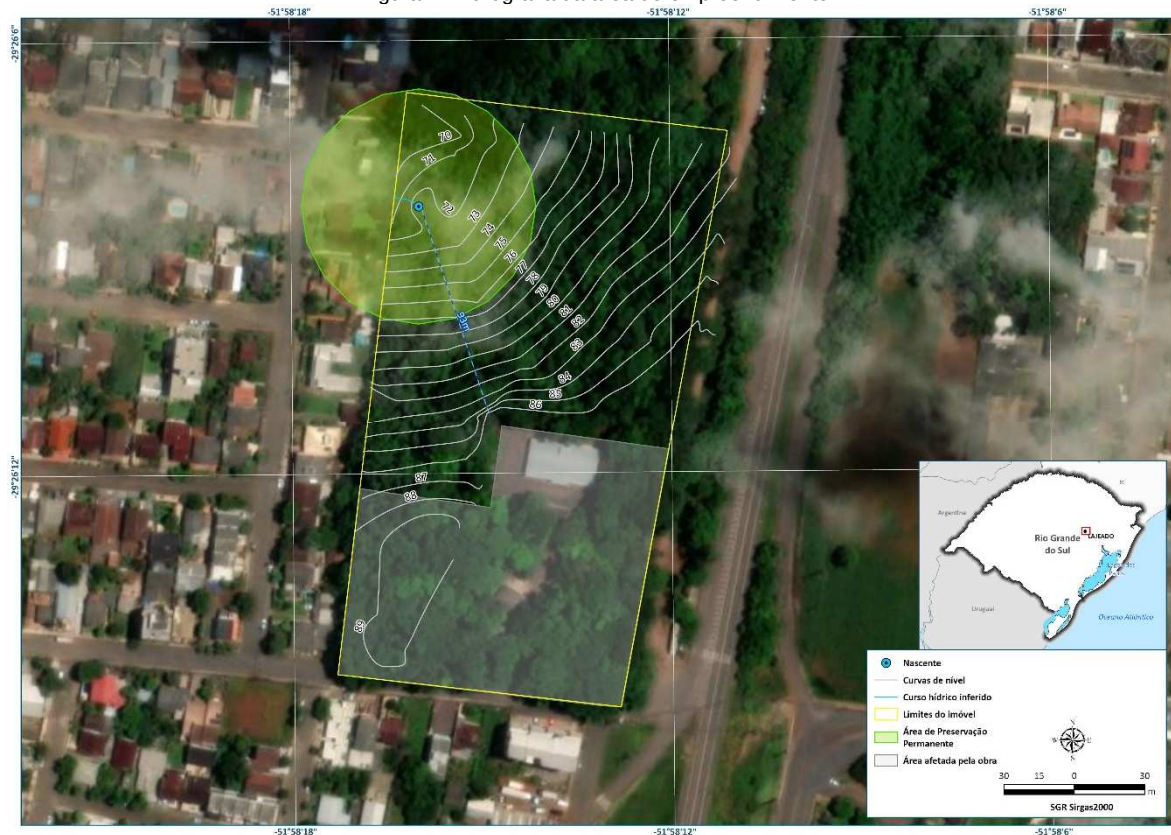
Figura 1. Hidrografia da área do empreendimento.

A nascente e o curso hídrico estão localizados a aproximadamente 93m de distância da área afetada pela obra, conforme demonstrado na Figura 1. Nesta figura são apresentados os elementos hídricos mapeados, assim como a definição de suas Áreas de Preservação Permanente (APP) conforme a Lei 12.651/2012. Não foram identificados banhados, reservatórios artificiais de água, lagos e áreas de inundação nas proximidades da área do empreendimento.
